RANNSÓKNASKÝRSLUR FORNLEIFADEILDAR 1980

## Fornleifaskráning á Seltjarnarnesi

Ágúst Ólafur Georgsson skráði  
Birna Gunnarsdóttir tók saman

FORNLEIFADEILD ÞJÓÐMINJASAFNS ÍSLANDS  
REYKJAVÍK 1995

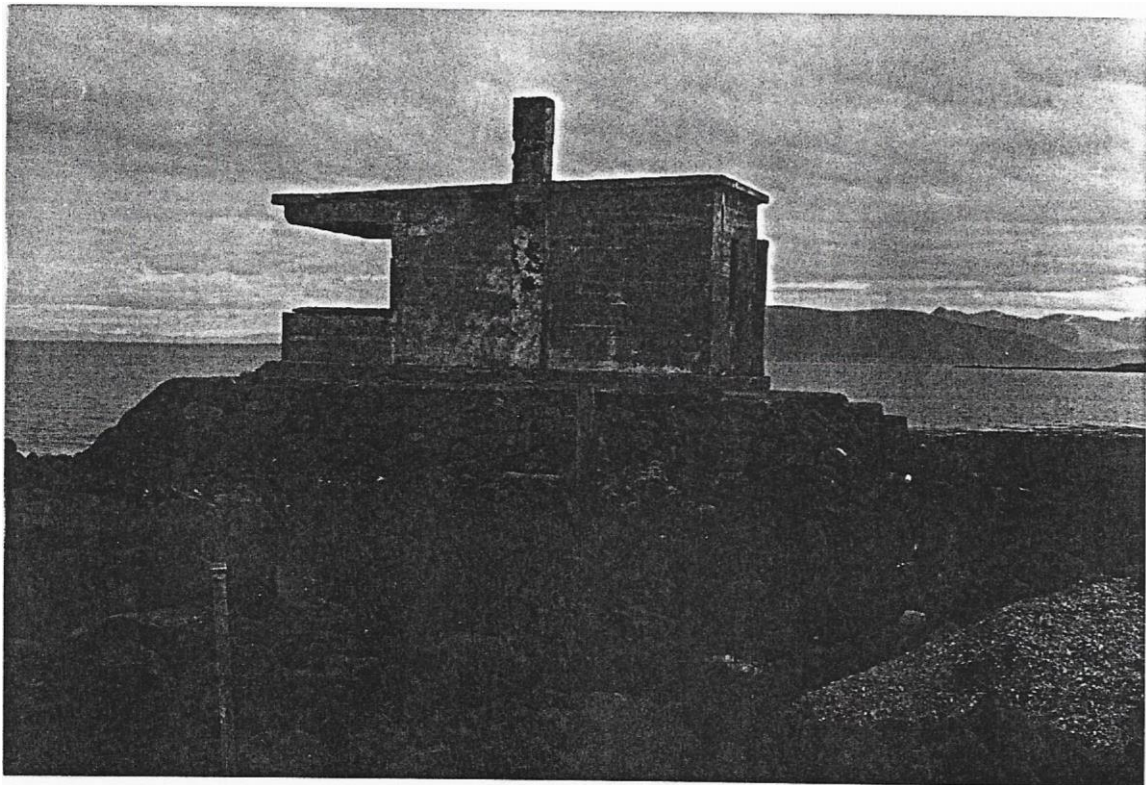
- 1 **Stríðsminjar.** Steinhús, um 4 x 7 m að flatarmáli, sennilega ljóskastarastæði. Dyr eru á suðaustur-hlið og stór gluggi eða op mót hafi í norðvestur. Húsið stendur á um 1,5 m háum grjóthlöðnum palli og liggja tröppur upp pallinn að dyrum.
- 2.1 **Rétt.** Ferhyrnt gerði eða garður, um 22 x 27 m að innanmáli. Veggir um 2 m á breidd, hæð óveruleg en nær sumstaðar ca. 30 cm. Suður- og austurhlutarnir eru skýrastir. Á norðausturvegg sést móta fyrir inngangi. Í norðvesturhorninu hefur verið afkimi, stía eða kró. Bílastæði hefur skaddað rústina.

Stríðsminjar á Suðurnesi (nr. 1.) Dóskastarastæði?

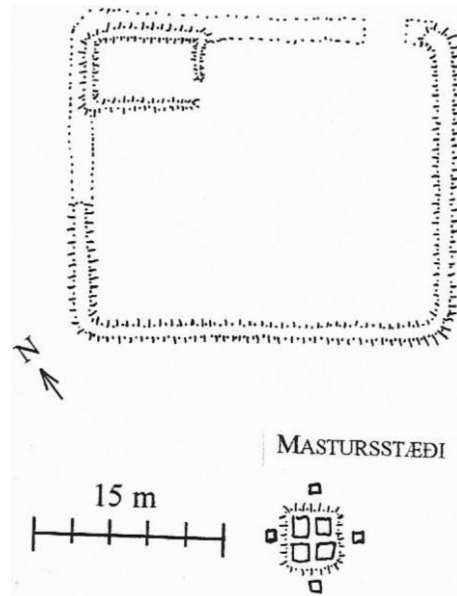
- 2.2 **Stía.** Í norðvesturhorni réttarinnar er stía eða kró, um 5 x 8 m stærð. Dyr eða inngangur hefur verið á suðausturenda.  
Í Örnefnalýsingu segir að á Suðurnesi hafi verið haft í kvíum frá Hrólfskála um 1880, og réttin hafi síðast verið í notkun 1930. <sup>1</sup>
- 2.3 **Mælingamerki.** Inni í réttinni norðanverðri er stöpull úr steinsteypu, u.þ.b. 1 m á hæð og 20 cm á kant. Á einni hliðinni er mynd af kórónu og stafirnir G.S. fyrir neðan, og rammi utan um hvort tveggja. Danska herföngingaráðið

Flatarteikning af frétt (nr. 2) á Suðurnesi. (Hreint.G. 'O.)

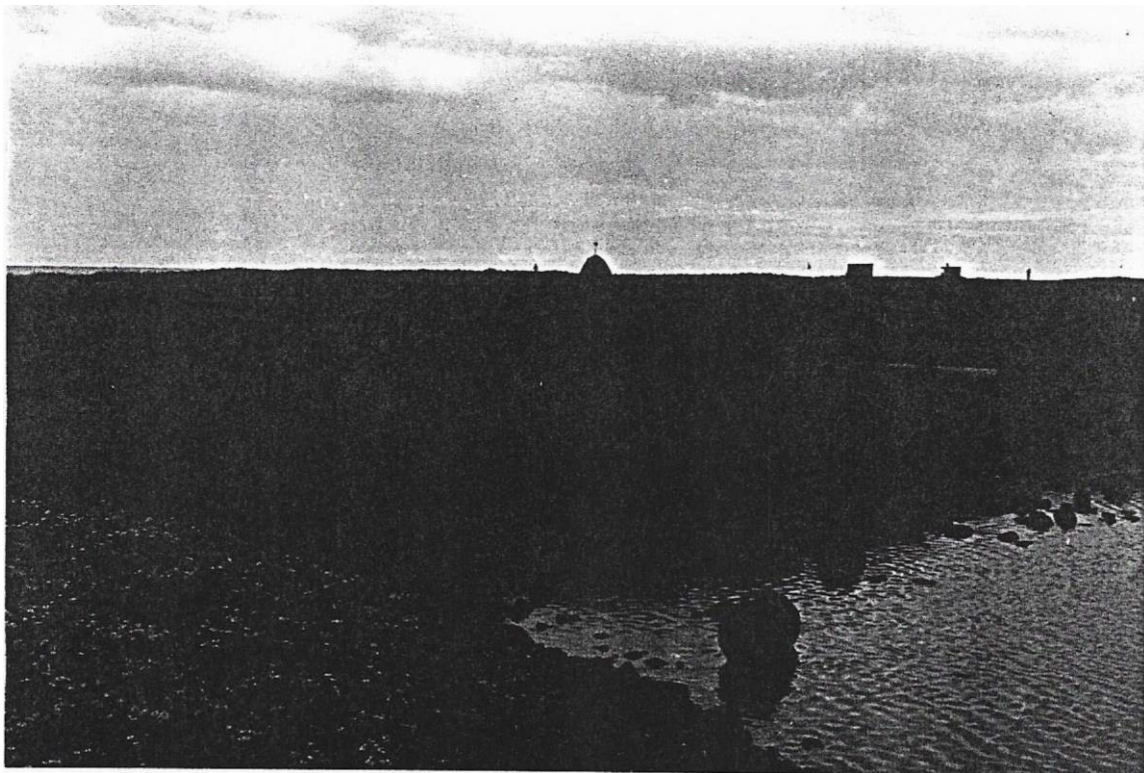
- 3.1 Verbúðir.** Þrír lágir hólar eru í útjaðri golfvallarins að sunnanverðu, á suðvesturbakka Búðatjarnar og um 40-50 m vestur frá henni. Sá stærsti hefur verið á suðvesturbakka tjarnarinnar. Búið er að slétta svæðið til að bæta golfvöllinn, og sjást rústahólarnir nú mjög ógreinilega. Í Jarðabók 1703 segir að Nesi fylgi verstaða á Suðurnesi og séu þar þrjár verbúðir.<sup>2</sup>

Rústir verbúða við bakka Búðatjarnar (nr. 3.1 ).

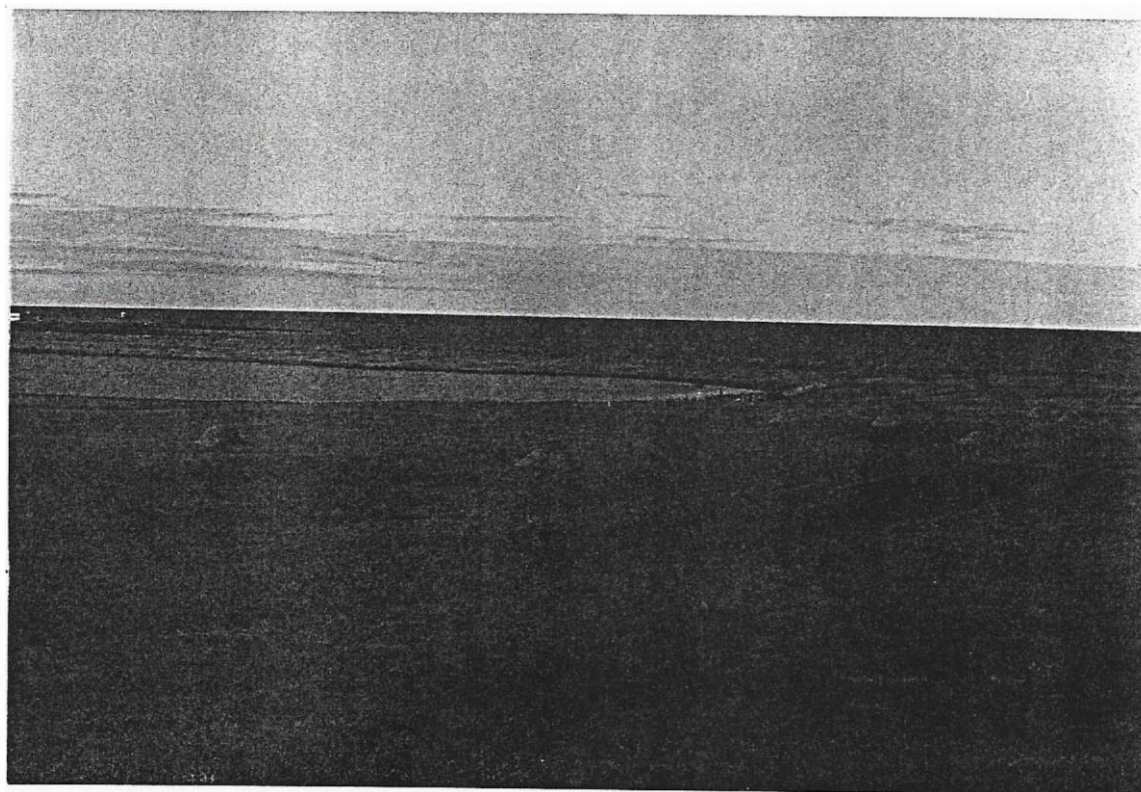
**Rústir.** Á þessi númer voru skráðar fjórar rústir óþekktra mannvirkja árið 1980. Á loftmyndum sést að í túninu í Nesi eru all margar hringlaga rústir, og þessar þar á meðal. Í september 1993 rannsakaði Kristinn Magnússon fornleifafræðingur, forstöðumaður Nesstofusafns, einn hringjanna með uppgreftri. Ljóst er að mannvirkið var ekki mannabústaður. Lokaniðurstöður úr rannsókninni hafa ekki verið birtar.<sup>4</sup> Tveir hringanna hafa verið kannaðir með jarðsjá.<sup>5</sup>

*Rústir hringlaga mannvirkja í Nestúni. Bakkatjörn í baksýn.*

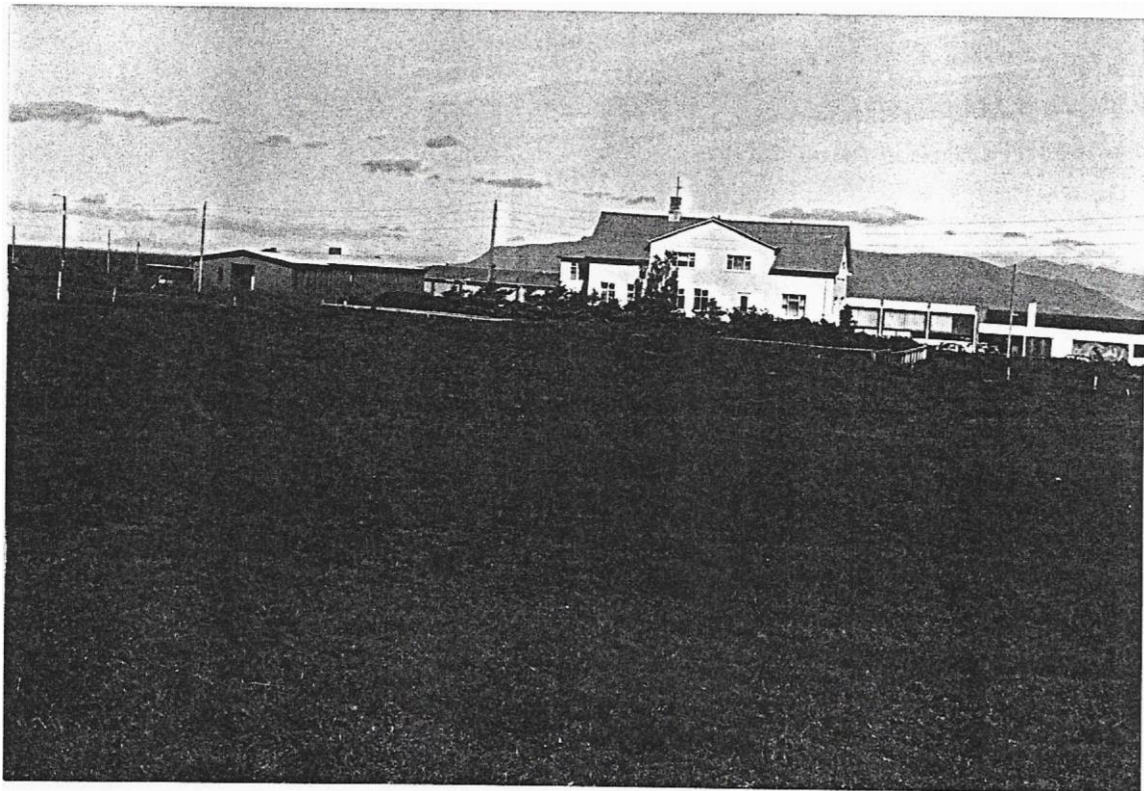
**12 Bæjarstæði Móakots** er um 150 m NNA við Nesstofu. Bæjarhóllinn er lágur, nálægt því að vera hringlaga, og um 30 m í þvermál. Greinilega má sjá að þarna hafa verið nokkur hús, þótt búið sé að slétta túnið. Hjáleigan Móakot er nefnd í Jarðabók 1703. Ekki er vitað hvenær kotið byggðist, en það mun hafa verið komið í eyði árið 1779.<sup>7</sup>

*Bæjarstæði Móakots. Rústahóllinn sést enn þótt búið sé að slétta túnið.*

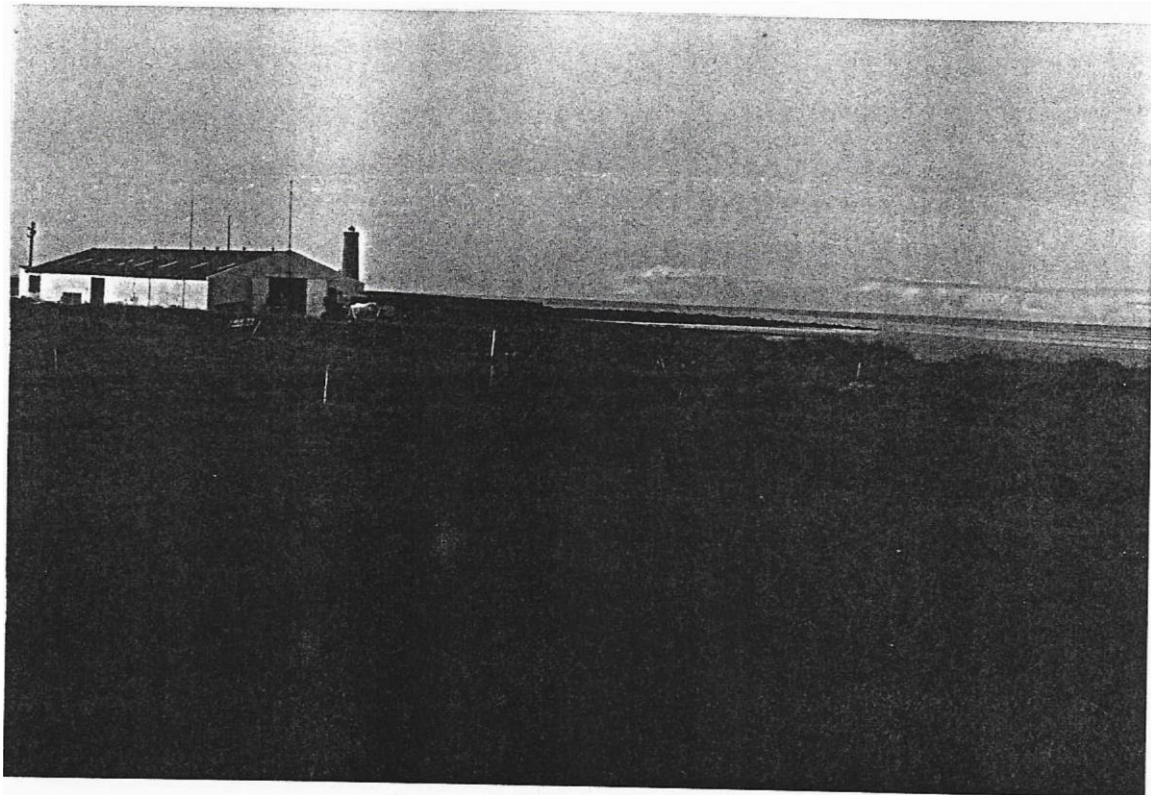
- 19 **Sjávargarðar.** Tvö garðbrot. Það lengra er um 80 m langt og um 1,2 m á hæð, mjög vel og traustlega hlaðið og enn í góðu standi. Styttra brotið er um 20 m langt og um 1 m á hæð. Það er nokkuð skaddað, einkum sá hluti sem næstur er fjörunni. Garðarnir tilheyrðu Ráðagerði og munu vera hlaðnir eftir 1950.

Sjávargarðar í landi Ráðagerðis (nr. 19).

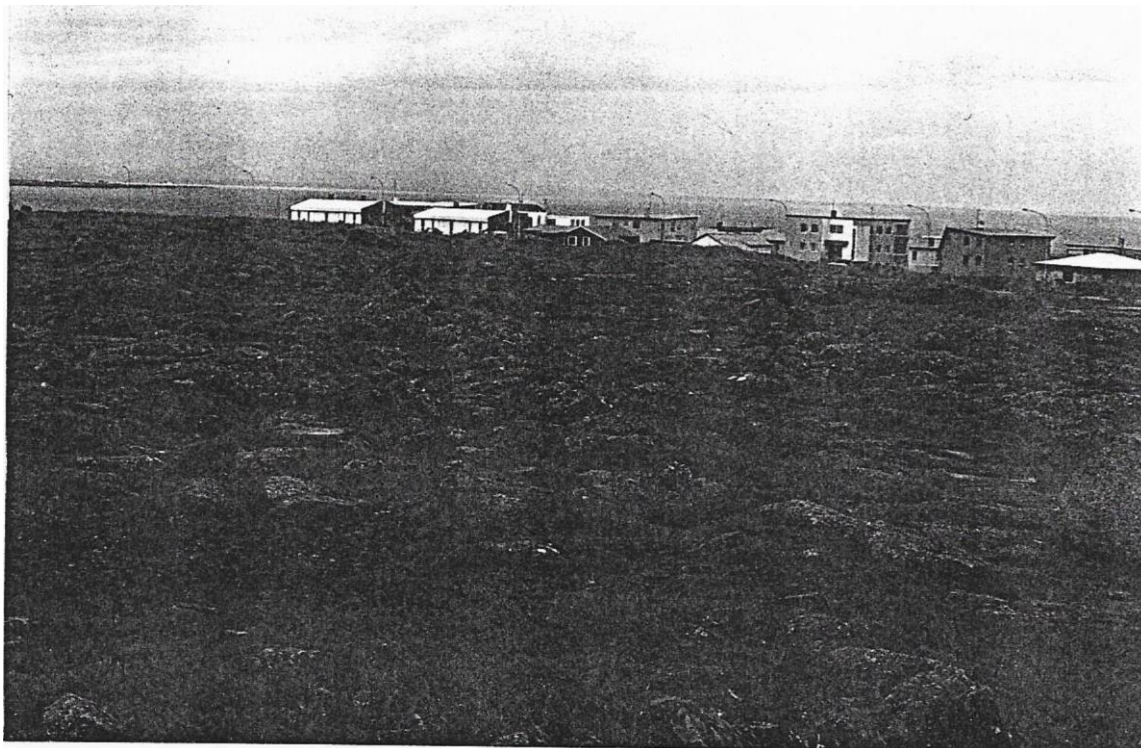
**30 Þvergarður (Valhúsagarður)** er forn landamerkjagarður sem náði áður þvert yfir nesið. Leifar af garðinum sáust á um 80 m löngum kafla í brekkunni austan Bakkavarar árið 1980 og náði hann þar langleiðina niður að sjó. Á Valhúsahæð sést enn í garðinn á allt að 300 m löngum kafla, en það sem eftir er afhonum er nokkuð sokkið íjörðu. Garðurinn er mikið hruninn. Víðast er hann um 0,5 m á hæð og 1 m á breidd. Skörð eru í garðinn á nokkrum stöðum. Þegar grafið var fyrir húsgrunni við Valhúsabraut 18 árið 1992 var rofið skarð í garðinn. Garðurinn sást þá allvel í sniði og gafst tækifæri fyrir fornleifafræðinga til að kanna hann. Afstaða öskulaga gaf ekki ótvíræða

Þvergarður. Leifar forns landamerkjagarðs á Valhúsahæð

um aldur garðsins; hann mun hafa verið hlaðinn einhvern tíma á bilinu frá **11.** öld til miðrar 13. aldar.<sup>11</sup>

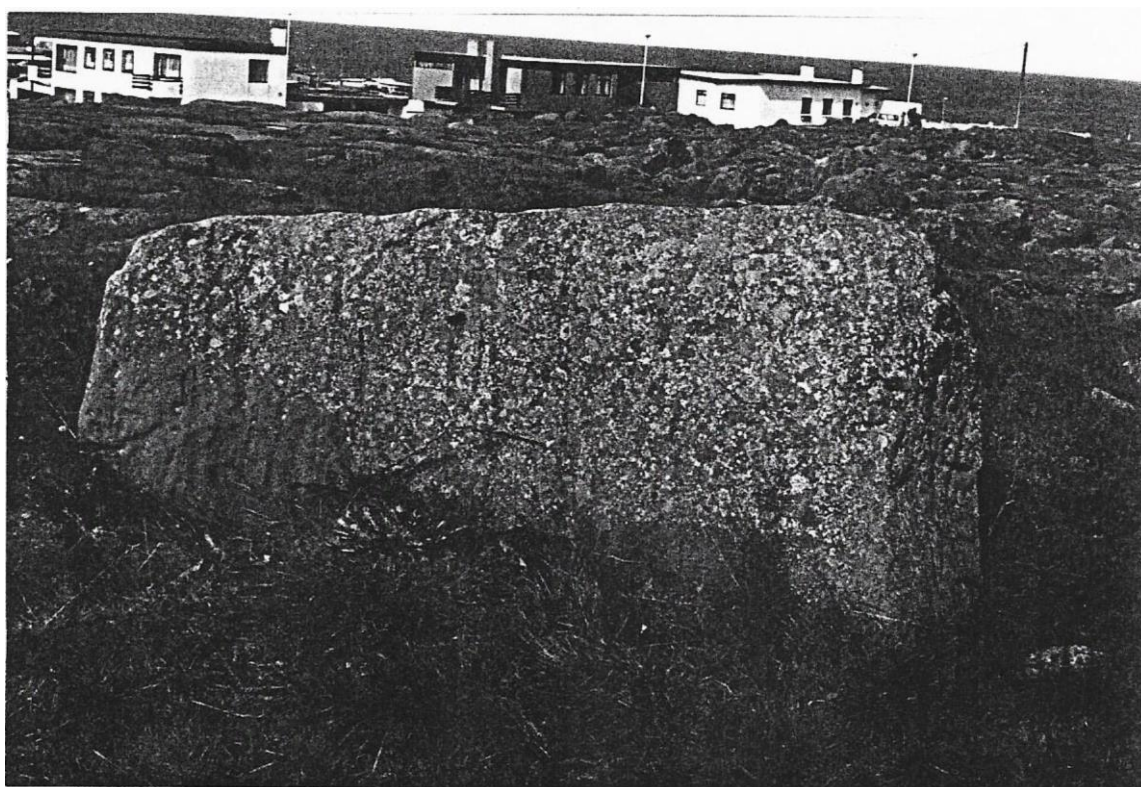
Landamerkjasteinn (nr.37.2). Steinninn er í Þvergarði á Valhúsahæð.

**37.2 Landamerkjasteinn** er um 120 m frá norðurenda Þvergarðs og um 70 m frá Valhúsabraut. Orðið LANDAMERKI er klappað á hann.

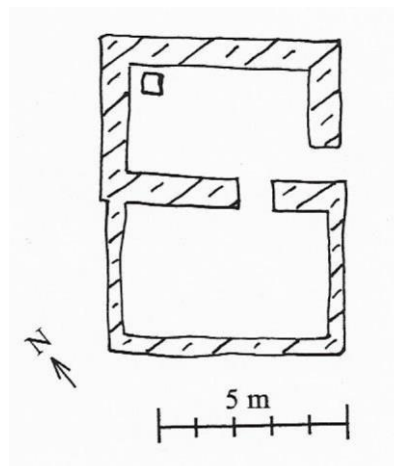
**31 Stríðsminjar.** Varðhús? Húsið skiptist í tvo hluta, 3 x 5 m og 4 x 5 m. Í öðrum hlutanum eru uppistandandi veggir, 1 - 2 m háir. Þeir eru hlaðnir úr grjóti og límdir með steypu.

Flatarteikning af varðhúsi? á Valhúsahæð (nr. 31J). (Hreint. G. Ó)

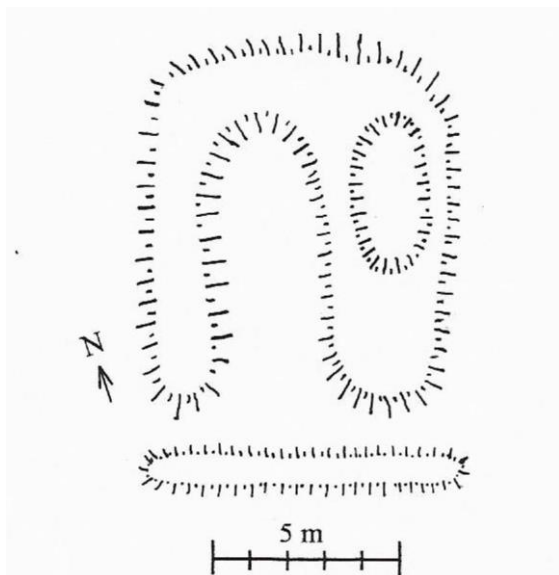
**32 Stríðsminjar.** Skotbyrgi? Rúst, um 9 x 9 m. Veggir hlaðnir úr torfi og grjóti, hæstir um 50 cm. Dyr virðast snúa í austur og vestur.

Flatarteikning af skotbyrgi? (nr. 32). (Hreinteikn. G. Ó.)

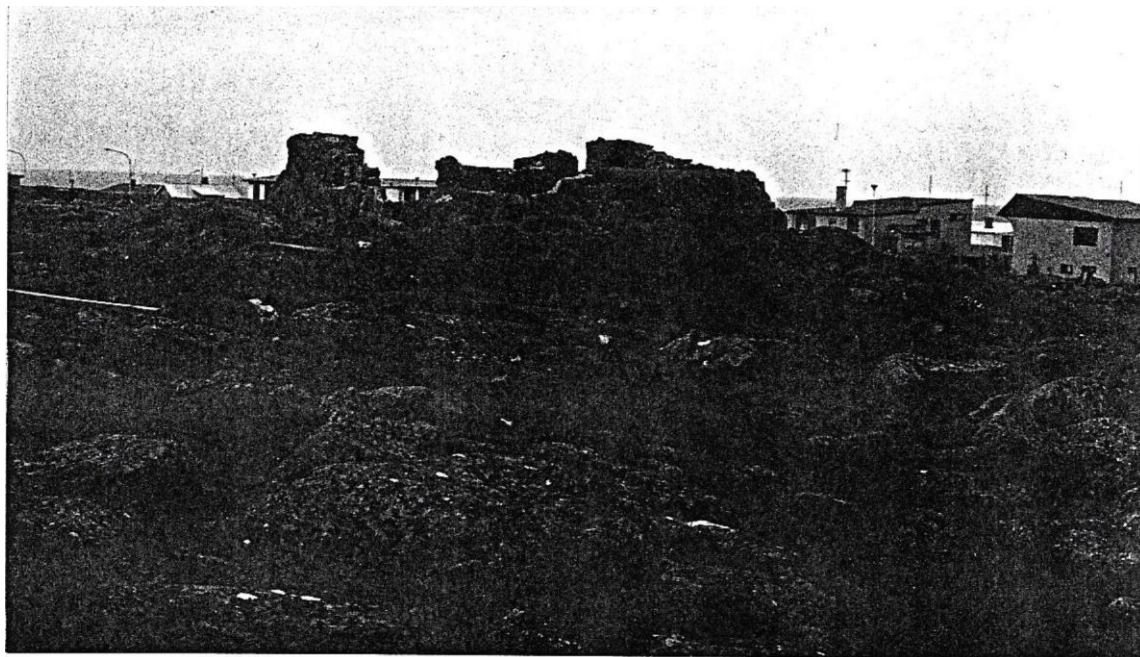
Stríðsminjar á Valhúsahæð. Varðhús? (nr. 31).

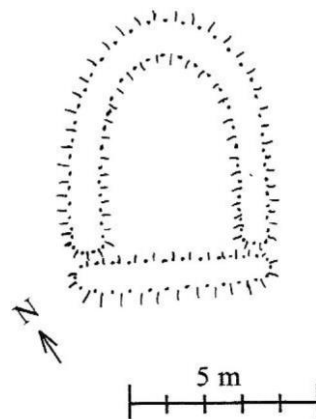
**33 Stríðsminjar.** Skotbyrgi? Rústin er U-laga, um 5 x 6 m, og þverveggur fyrir. Undirstöður úr torfi og grjóti, hæð veggja mjög óregluleg en þykkt um 1 m. Tvennar dyr eru á rústinni þar sem langveggir og þverveggur mætast. Dyrnar eru um 0,5 m á breidd og snúa í NNV og SSA.

Flatarteikning af skotbyrgi? á Valhúsahæð (nr. 33). (Hreint. B.G.)

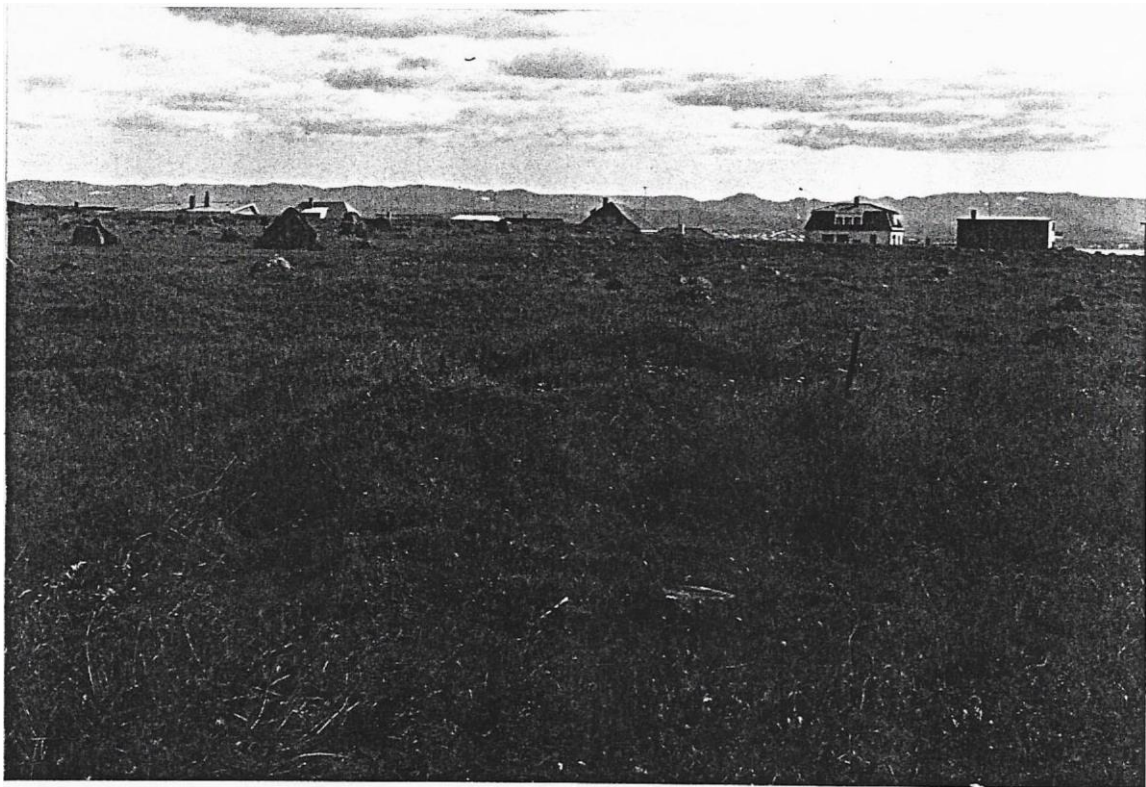
Skotbyrgi? á Valhúsahæð (nr. 39,2).

- 39.2 Stríðsminjar.** Skotbyrgi? Ferhyrnd rúst, um 6 x 6 m. Veggir 0,3 - 0,4 má hæð. Inngangur á norðausturhlið. Meðfram suðausturhlið og norðausturhlið liggur mjó og niðurgrafin renna sem heldur áfram um 6- 7 m norður að rúst nr.39.3. Rennan er um 1 m á dýpt og breidd. Hún er líklega skotgröf eða skjólgröf til að komast á milli nr. 39.2 og 39.3.

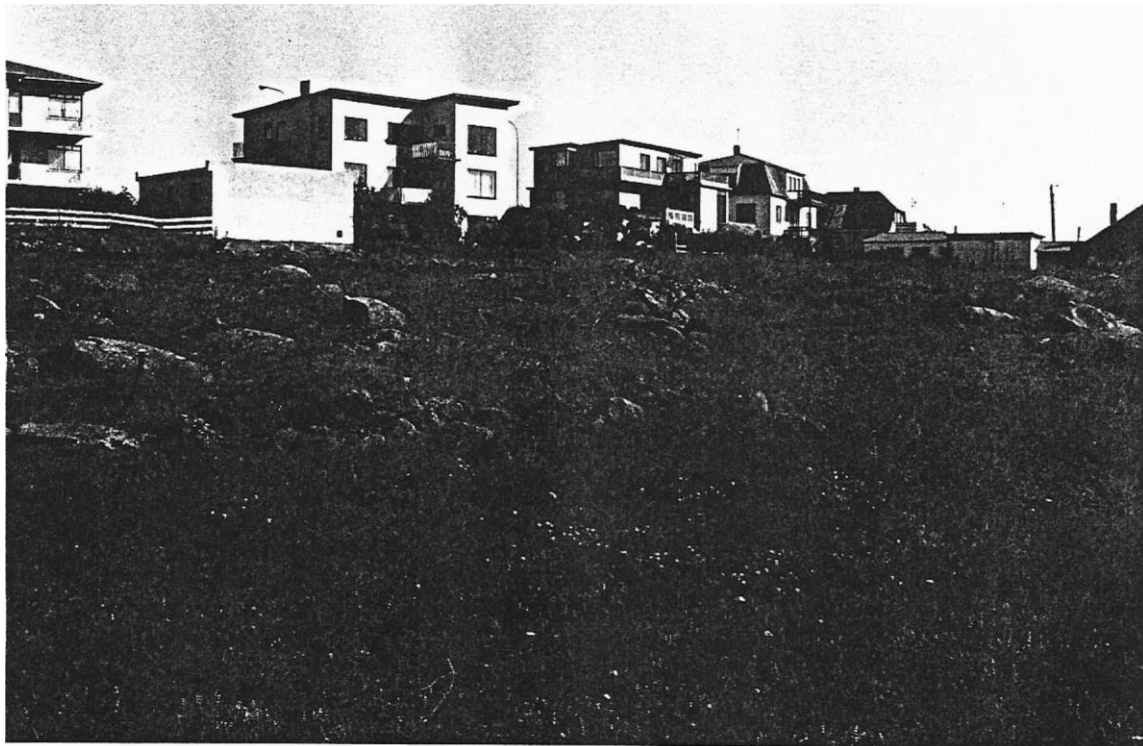
Stekkur (nr. 42).

- 42.1 **Stekkur,** um 3 x 5 m að innanmáli, veggir um 1-1,5 m að þykkt og um 40 cm á hæð. Inngangur á skammhlið mót vestri. Stekkurinn mun vera allgamall, en hann sést enn mjög greinilega.

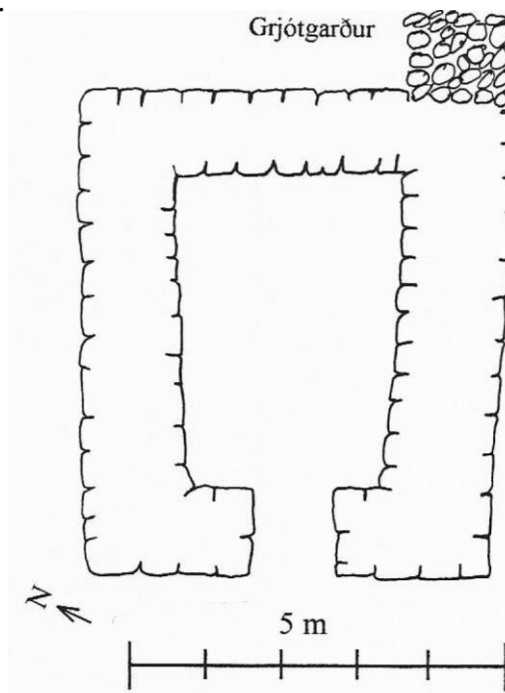
Flatarteikning afstekk (nr. 42. 1).  
(Hreint. B.G.)

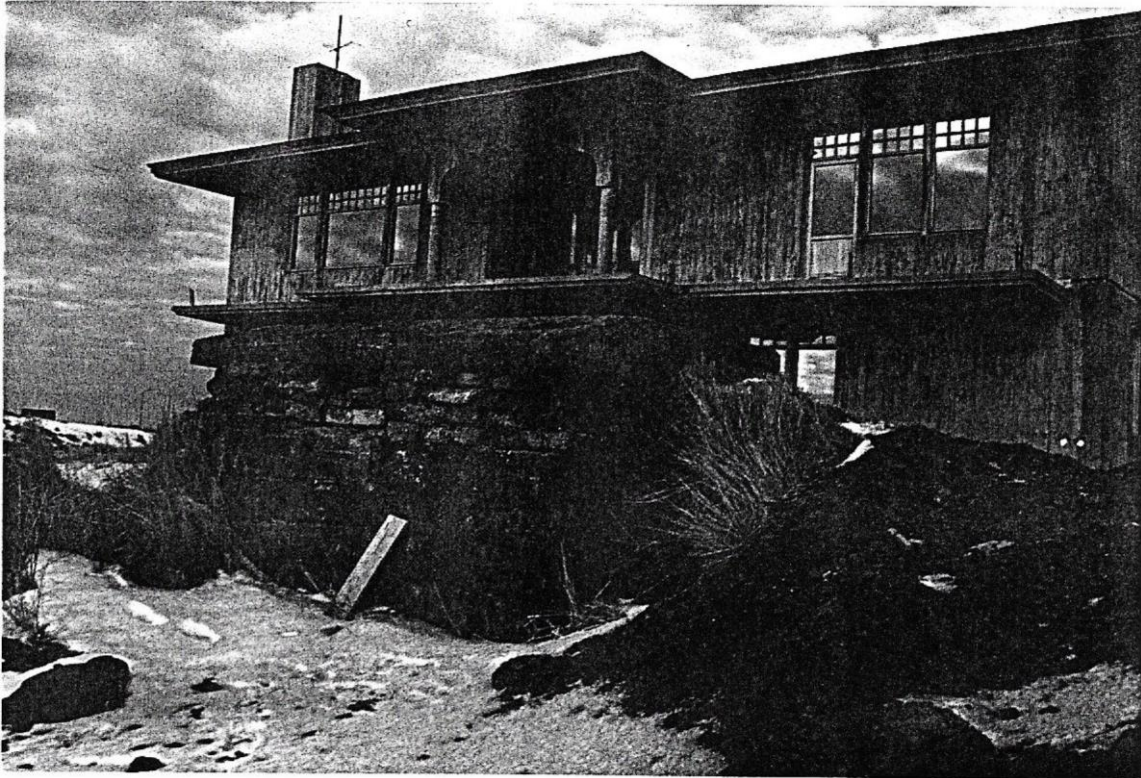
- 46.1 **Stríðsminjar.** Tvö vélbyssuhreiður, um 4 x 4 að flatarmáli. Veggir hlaðnir úr múrsteinum en þökin steyp. Milli hreiðranna sást móta fyrir skotgröf. Annað vélbyssu-hreiðrið stendur enn.

Vélbyssuhreiður (nr. 46.1) á lóð hússins við Steinavör 5.

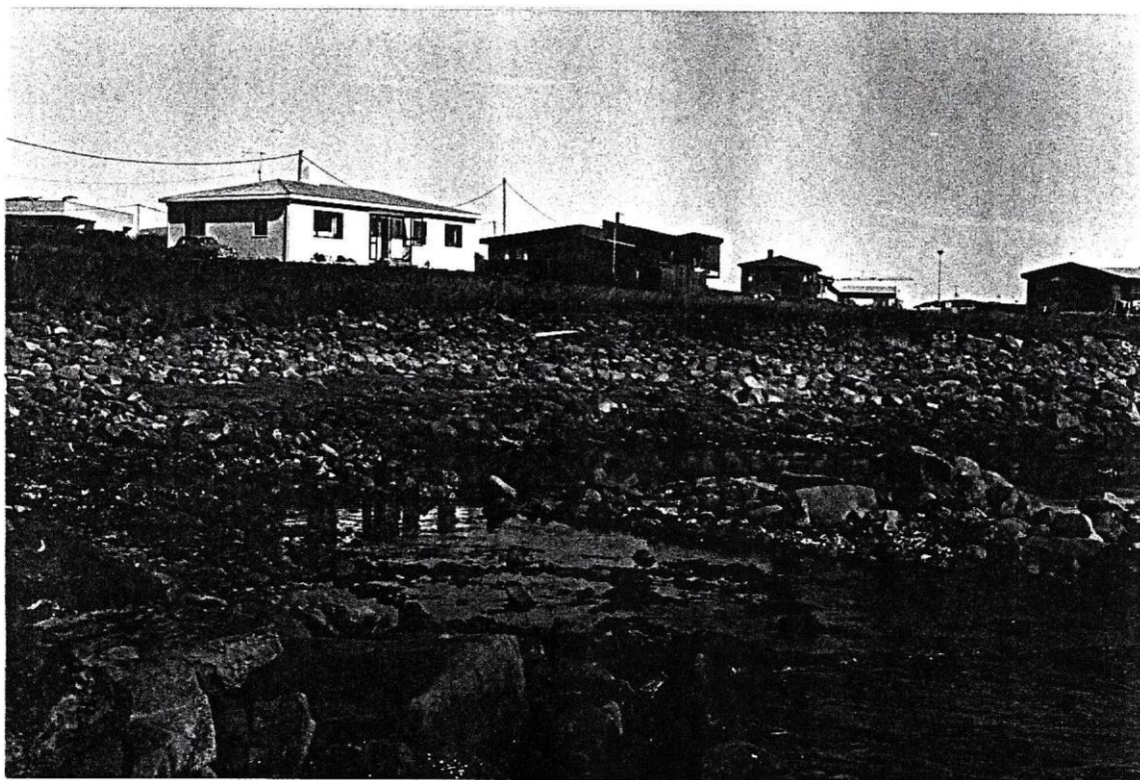
Sjávargarður í landi Hrólfskála (nr. 47.1). Uppganga eða uppkeyrsla úr Hrólfskálavör á miðri mynd

- 47.2 **Sjávargarður** myndar kant á grasbakkanum ofan við Hrólfsskálavör. Fyrir neðan Hrólfsskála 1 er skarð í garðinn og uppganga eða uppkeyrsla úr Hrólfsskálavör. Garðurinn er heillegastur neðan við og rétt vestan Hrólfsskála 1 og er þar um 1 má hæð. Hann er um 120 m langur, en hefur líklega verið mun lengri og náð vestur fyrir Nónbjörg.

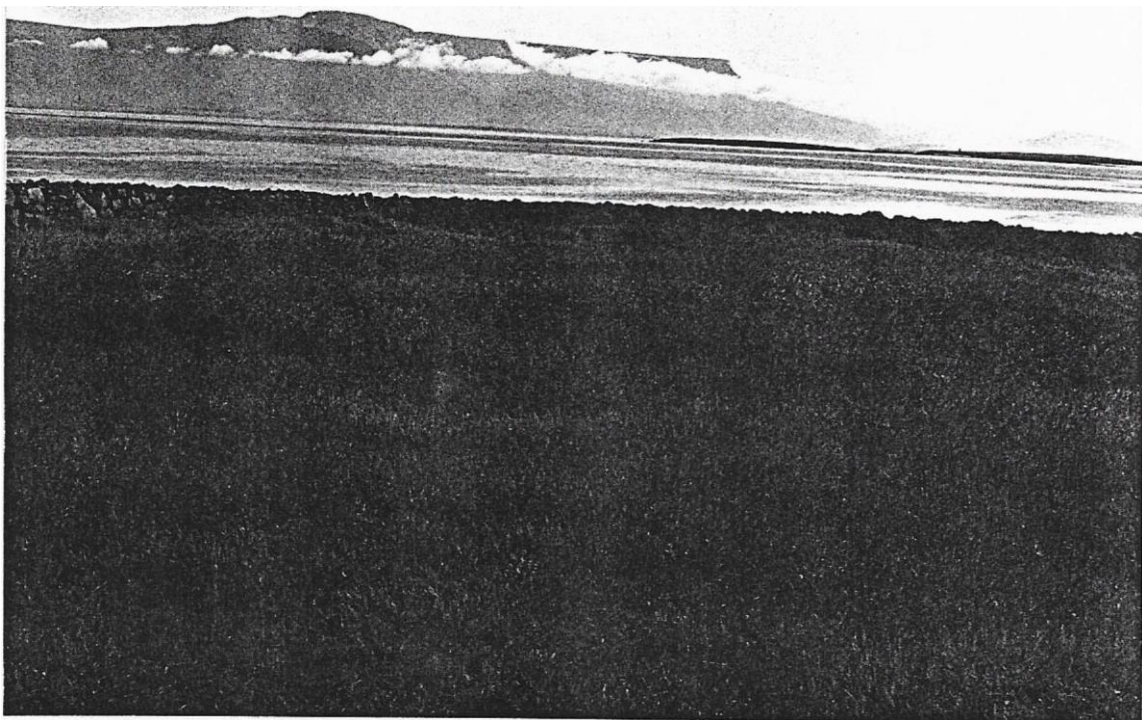
- 48 **Sjávargarður** er umhverfis alla Gróttu. Hann er lægstur að austanverðu og er það sennilega elsti hluti hans. Frá norðri til suðvesturs er garðurinn mestur, þar er hann 1,2-1,5 m á hæð og um 3 m á breidd.

- 49 **Bæjarstaði Gróttu** er um 10 m austan við Gróttuvita og um 30 m norðvestan við íbúðarhúsið og má greina það allvel þótt túnið hafi verið sléttað. Tóftasvæðið er u.þ.b. 30 x 30 m.

Bæjarstæði Gróttubæjar (nr. 49). Sjávargarðar (nr. 48) í baksýn.

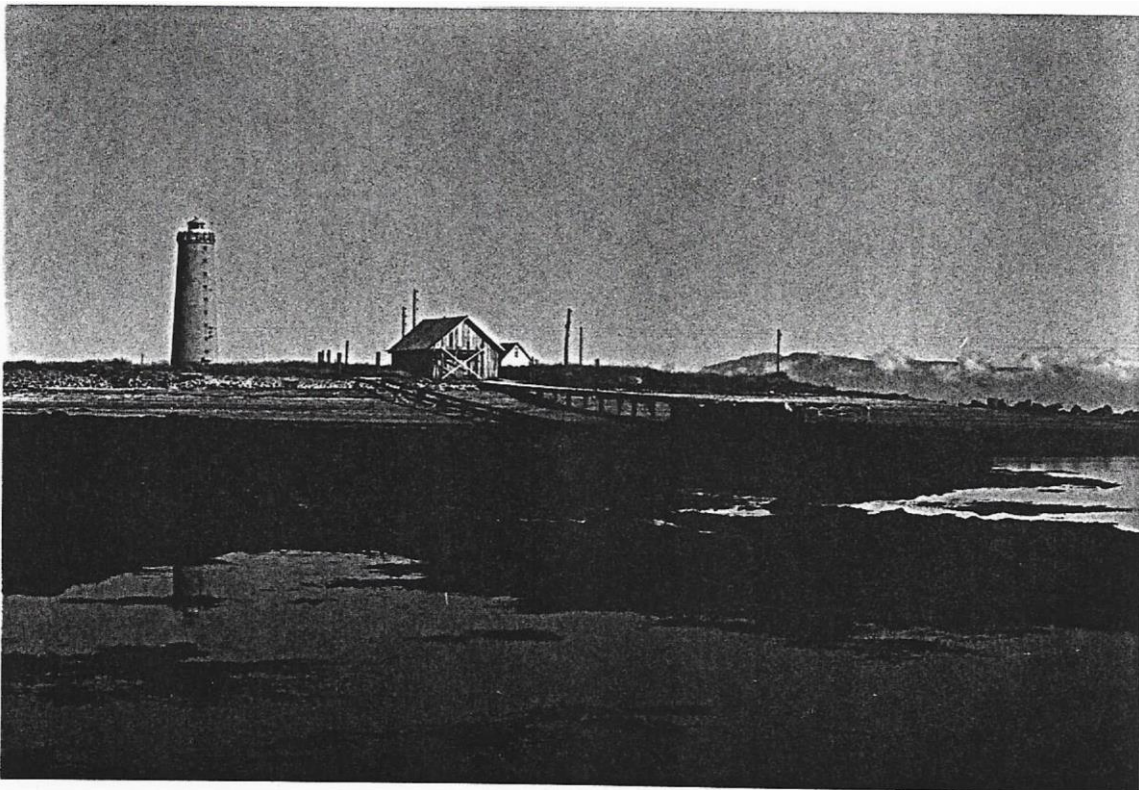
- 50 **Gróttugrandi** er grjótgarður milli lands og Gróttu, hlaðinn á þessari öld.
- 51.1 **Sjóbúið Alberts Þorvarðarsonar.** Rótarýklúbbur Seltjarnarness á húsið og hefur látið gera það upp.

- 51.2 **Hjallur** úr timbri og með bárujárnspaki. Búið er að rífa hjallinn.
- 51.3 **Bryggja.** Fremsti hluti bryggjunnar er steinsteyptur og tekinn að hrynja. Göngubrú úr tré lá frá sjóbúðinni niður á steypu bryggjuna en er nokkuð illa farin.

- 51.4 **Dráttarbraut** er um 7 m vestan við bryggjuna og nær niður að fjöruborði.
- 51.5 **Naust** ofan við dráttarbrautina hefur verið um 3 x 7 má stærð, en aðeins eru eftir af því nokkrir stólpar. Járnbautarteinar hafa legið ofan á uppsátursbrautinni að naustinu og sennilega inn í það. Aftan við naustið stendur handknúið dráttarspil.

Bátaskýli, bryggja og fleiri minjar um útgerð í Gróttu.

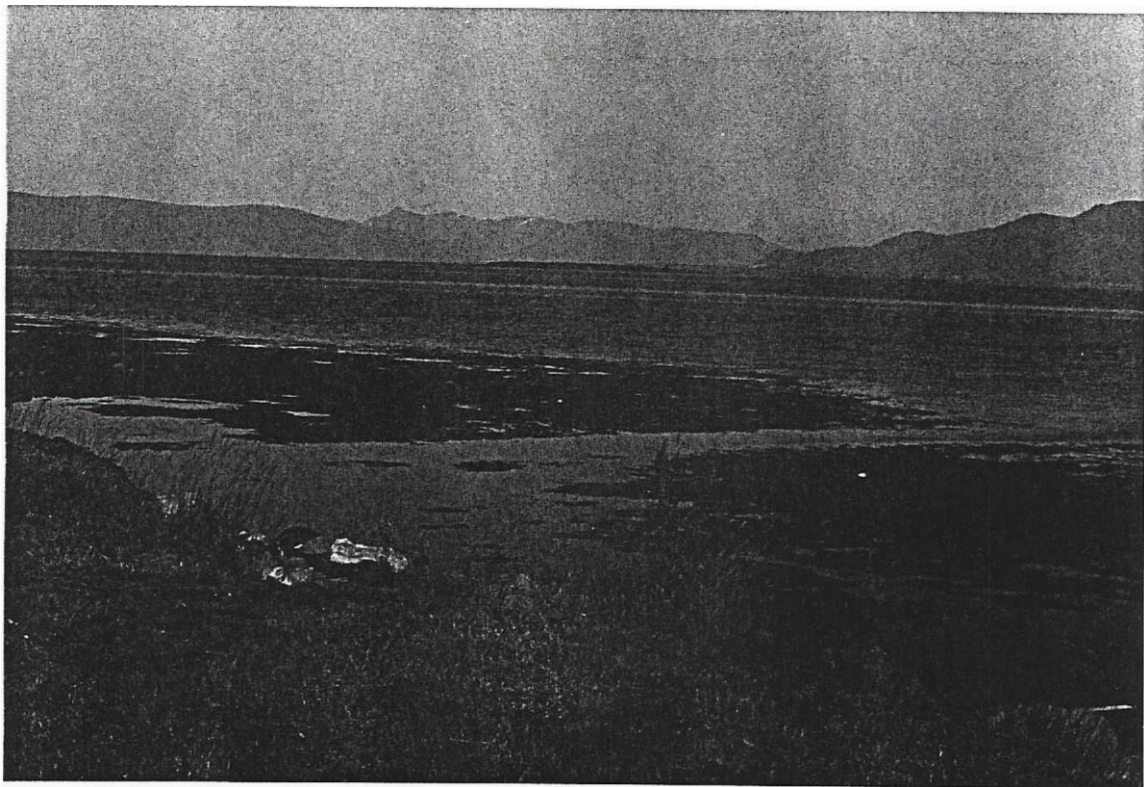
Pálsbæjarvör.

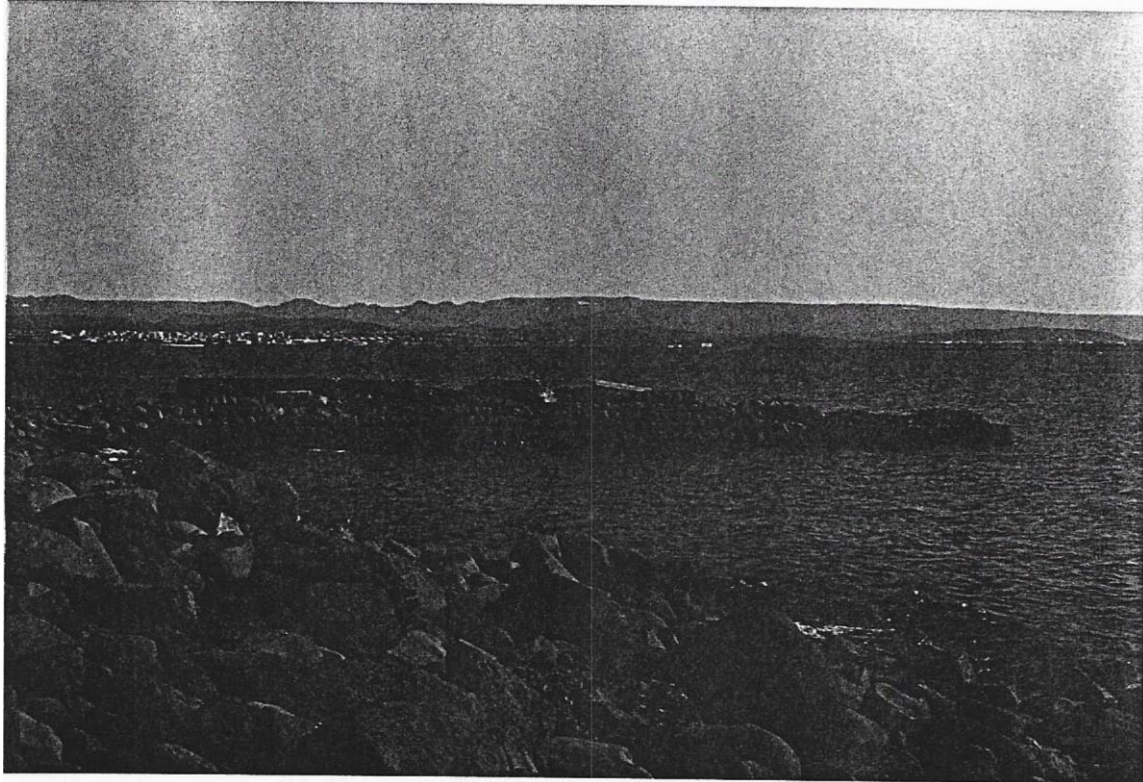
Melshúsabryggja.

58 **Melshúsabryggjur** og aðrar minjar eftir útgerðarumsvif Kveldúlfs á fyrri hluta aldarinnar<sup>14</sup> eru á 350 m löngu svæði á sunnanverðu Seltjarnarnesi. Þarna eru tvær bryggjurústir og um 240 m á milli þeirra. Bryggjurnar eru hlaðnar úr höggnu grjóti, en bryggjugólfin hafa verið steyp. Milli bryggjanna hefur verið steypur garður og er enn nokkuð eftir af honum. Um 20 - 30 m suðaustan við eystri bryggjuna eru leifar steingarðs sem hefur náð í sjó fram.

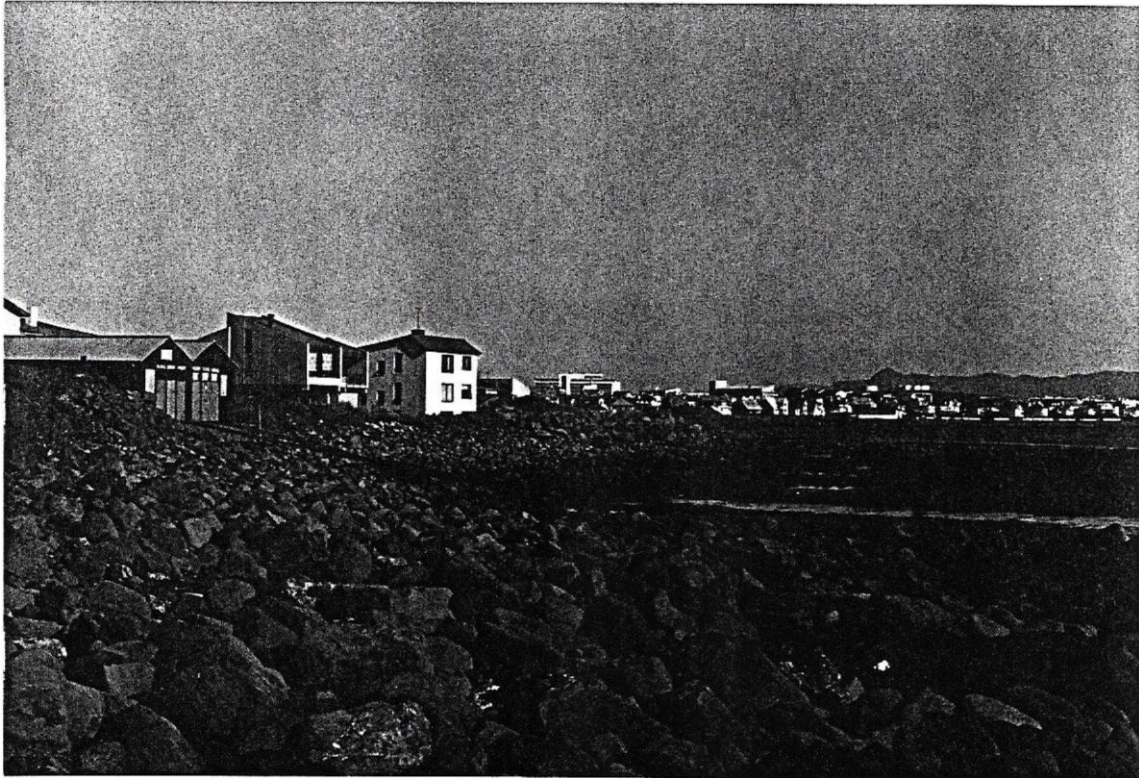
59 **Lambastaðavör.** Ofan við hana er lítið timburhús með tveimur burstum og liggja þangað brautir fyrir tvo báta.

Lambastaðavör.

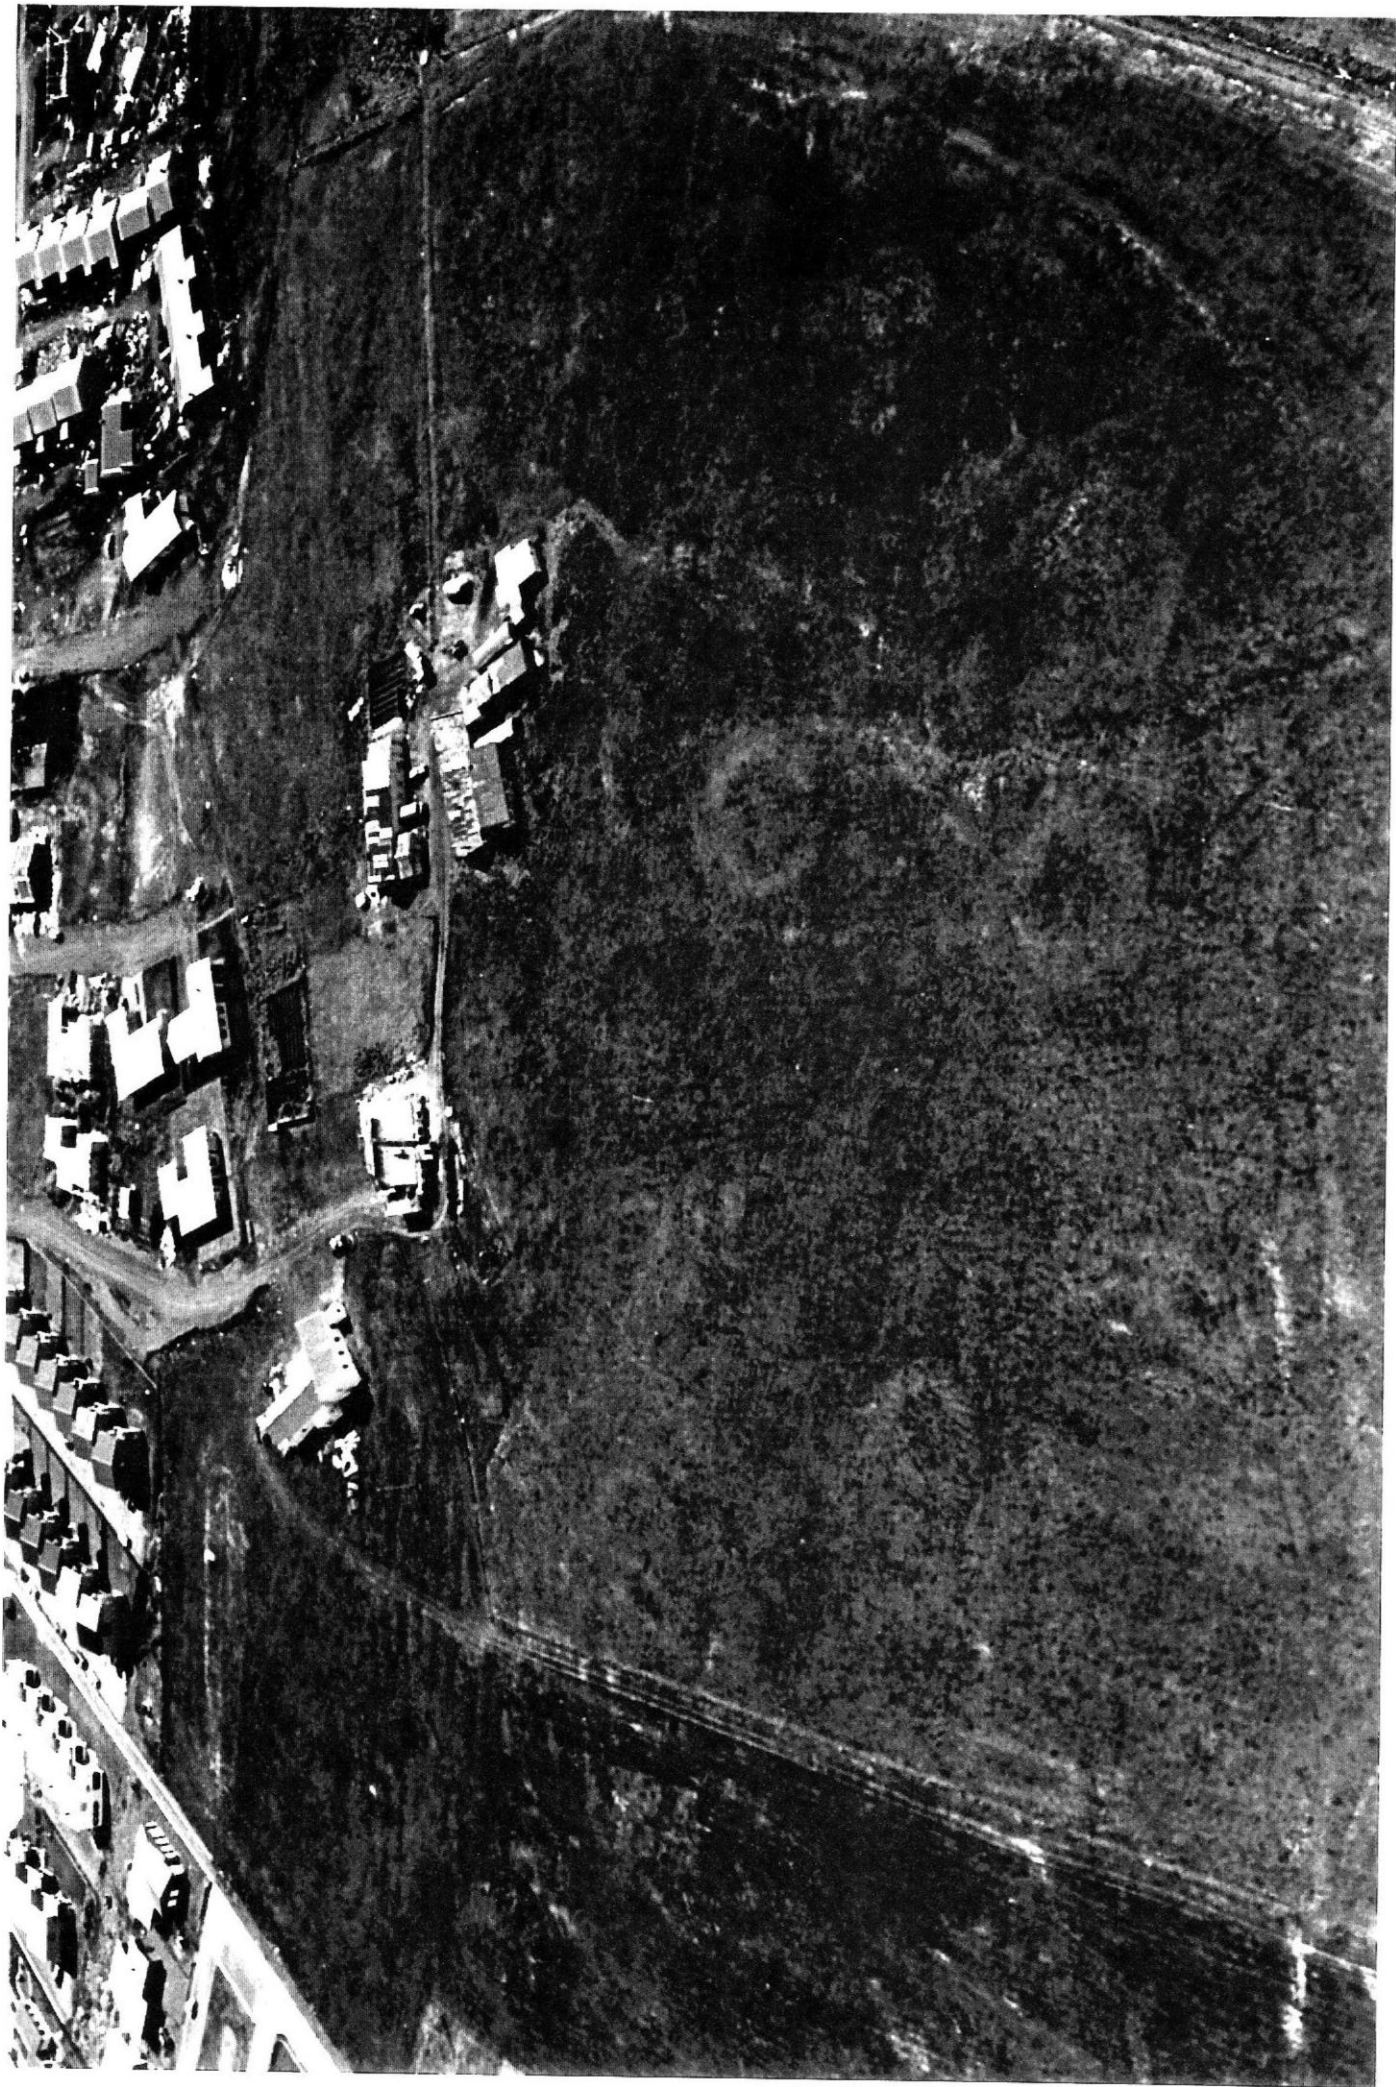
Loftmynd af Nesi. Í túninu sjást allmargar hringlaga tóftir.
