# Fornleifaskráning vegna lagningar raflínu í Deildardal og Unadal, Skagafirði

Byggðasafn Skagfirðinga  
Rannsóknaskýrslur  
2017/189

## Verknúmer frá Minjastofnun Íslands: 1872

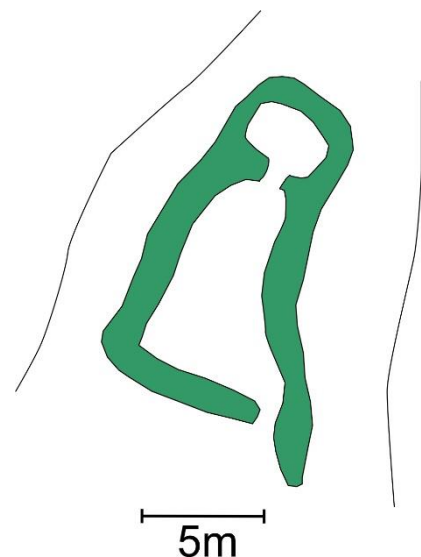
**Hættumat:** Litil hætta - stekkurinn liggur 8,7m norður af línuleiðinni

Stekkurinn er tvískiptur. Tóftin liggur norður suður og er syðra hólfið 9m langt og 4m breitt að innanmáli. Inngangur hefur verið til suðurs og innangenget í smærra hólfið sem er norðan við. Það er 2,7x3,5m að stærð. Grjót sést í hleðslum sem eru hæstar um 80cm og um 70cm breiðar.

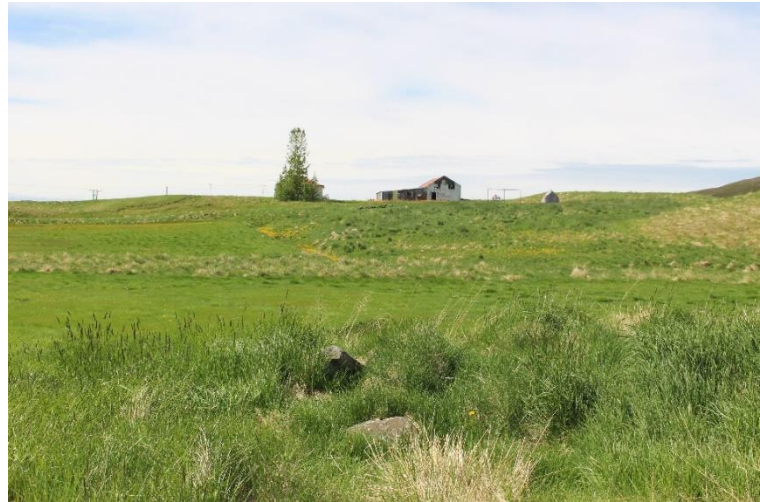
**Hættumat:** Mikil hætta - Línuleiðin mun liggja fast við suður útmörk fjárhússtæðisins.

Í sléttuðu túni 145m suðaustur af núverandi bæ er ójafnt svæði í miðju túninu sem lítur út eins og tóftir sem sléttað hefur verið úr. Nokkurt grjót er í hrúgu fyrir miðju túni en engir eiginlegir veggir greinanlegir. Rótaða svæðið er um 14x10m að stærð.

allstór túnblettur, er heitir Gerði. Þar var fjárhús“ (Örnefnaskrá, Þorgils Pálsson skráði, bls. 2). Þarna var mældur upp ferkantaður flötur en veggjum hefur verið rutt út og mynda þeir ólögulega hrúgu. Tóftalögun var því ekki skýr. Óvíst er hvort um fornleifar er að ræða samkvæmt lagalegum skilningi.

Mynd 6. Grjót úr vegggleðslum [1872-4] fjárhúsa á Gerði. Brúarlandsbær í baksýn.

**Tillaga að mótvægisáðgerðum:** Línan liggur fast upp við gamalt fjárhússtæði sem búið er að slétta úr. Ekki er vitað hvort eldri minjar hafi legið þar undir en æskilegt væri að færa línuna

um nokkra metra til suðurs til að forðast rask.. Við núverandi íbúðarhús þyrfti að skoða í lagnaskurð.

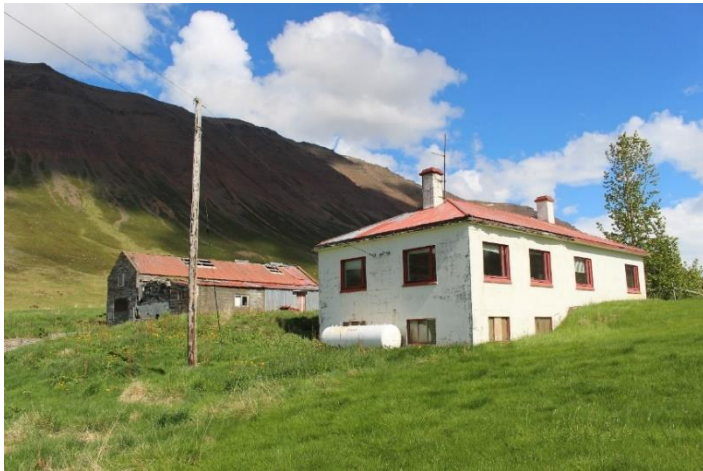
Mynd 7. Íbúðarhús á Brúarlandi. Rafstrengurinn mun liggja að húsinu þar sem olíutankur liggur. Þar hafa fundist mannvistarleifar frá elstu byggð.

**Hættumat:** Mikil hætta - inntak fyrir rafstreng er inn í húsið á sama stað og mögulegar leifar forns bæjar fundust.

Í Byggðasögu Skagafjarðar (7. bindi, bls. 215) segir: „[...] Fornar minjar fundust einnig skammt norðan við núverandi íbúðarhús. Þegar Kristján Runólfsson handgróf þar skurði fyrir skólplögn virtist honum sem hann

kæmi niður á öskuhaug. Fann hann þar forna gripi, borna nál úr kopar og einnig tvískipta sörvisperlu [...] mögulegt er að bærinn hafi í fyrstu verið þar sem íbúðarhúsið er nú. Úr þessu fæst ekki skorið nema með fornleifauppgrefti norðan við íbúðarhúsið en frárennslislögnin þar sem munirnir fundust undir er enn greinileg í landinu.“ Auk þessa fundust mannvistarleifar við suðaustur enda hússins þegar grunnur þess var grafinn. Mannvistarleifar fundust í skurðinum 2017 en ekki var hægt að staðfesta aldur á þeim þar sem svæðið var mjög rótað.

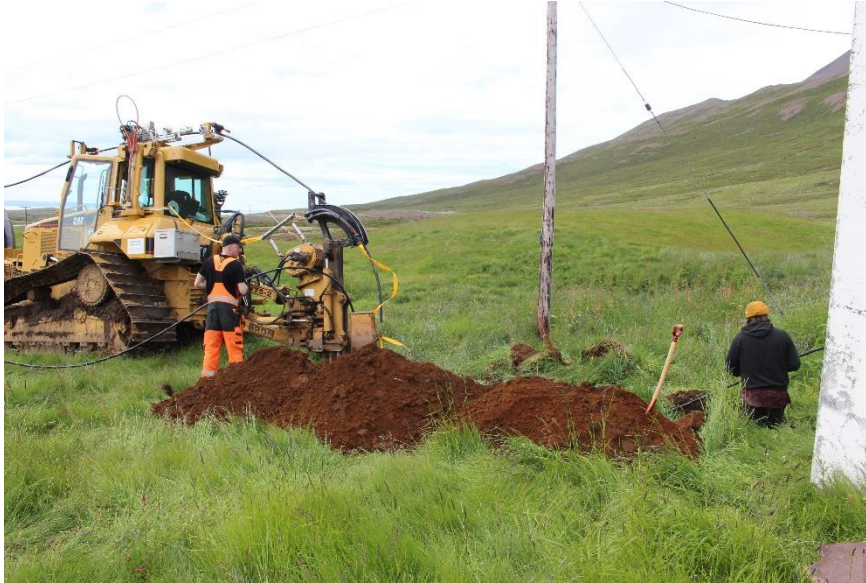
Mynd 8. Skurður sem tekinn var við suðvestur horn íbúðarhússins á Brúarlandi.

Þann 26.06.2017 var, að fenginni umsögn minjavarðar Norðurlands vestra, skoðað í um 5m langan og 70cm djúpan lagnaskur skurð sem grafinn var til vesturs frá vesturgafli íbúðarhússins á Brúarlandi [1875-5 í skýrslu]. Í skurðinum kom í ljós að jarðvegur upp við húsið var mjög rótaður og lítið hægt að lesa úr jarðlögum. Uppi

við húsið voru rótuð ruslalög sem virtust ekki ýkja forn. Óljós ummerki voru um eldri mannvistarlög, móösku og kol, en ekki var hægt að aldursgreina þau frekar. Á um 30-50cm dýpi var komið niður á forsögulega gjósku og undir henni var mýrarjarðvegur. Skoðun skurðarins skar því ekki úr um hvort þarna er að finna elsta bæjarstæði Brúarlands en þarna hafa þó verið einhverjar eldri byggðaleifar verið áður en húsið var byggt.

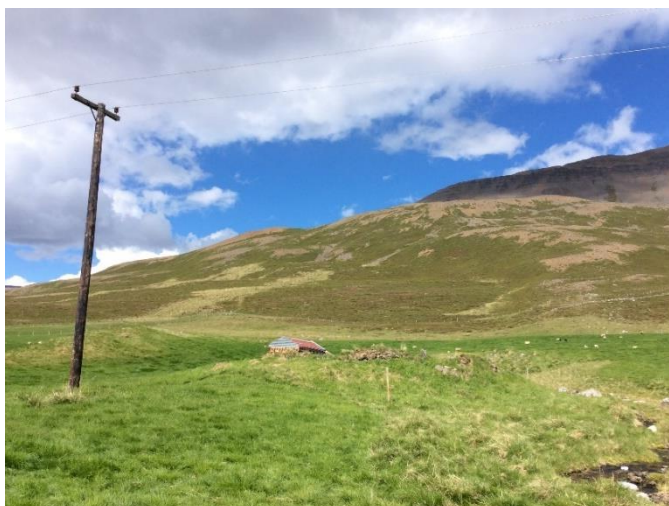
**Hættumat:** Lítil hætta – Fjárhúsin sjálf eru um 12m frá línuleið en upphækkunin undir fjárhúsunum um 5m.

Um er að ræða tóftir tvístæðra garðahúsa. Vegghleðslur standa enn vel, um 1,5m á hæð og 1m á þykkt. Að utanmáli eru húsin 14x9m. Fast vestan húsanna er reykkofi sem stendur í eldri tóft. Undir húsunum er nokkur upphækkun sem bendir til endurbygginga á sama stað.

Mynd 10. Fjárhústóft og upphækkun undir þeim sem eru líklega leifar eldri bygginga. Rafstrengurinn mun liggja milli staura og fjárhústóftar sem sést fyrir miðri mynd.

**Tillaga að mótvægisaðgerðum:** línan liggur skammt frá gamalli tóft [1872-6] og væri æskilegt að hliðra línunni um eins og 5m til suðurs svo tóftin verði ekki fyrir skemmdum vegna framkvæmda. Línan mun liggja í gegn um götu og tvo vallargarða, annar er grjóthlaðinn en túngarðurinn sem farið verður í gegn um er svo uppblásinn á þeim stað sem línan fer um að frekari rannsókn hefði lítinn tilgang.

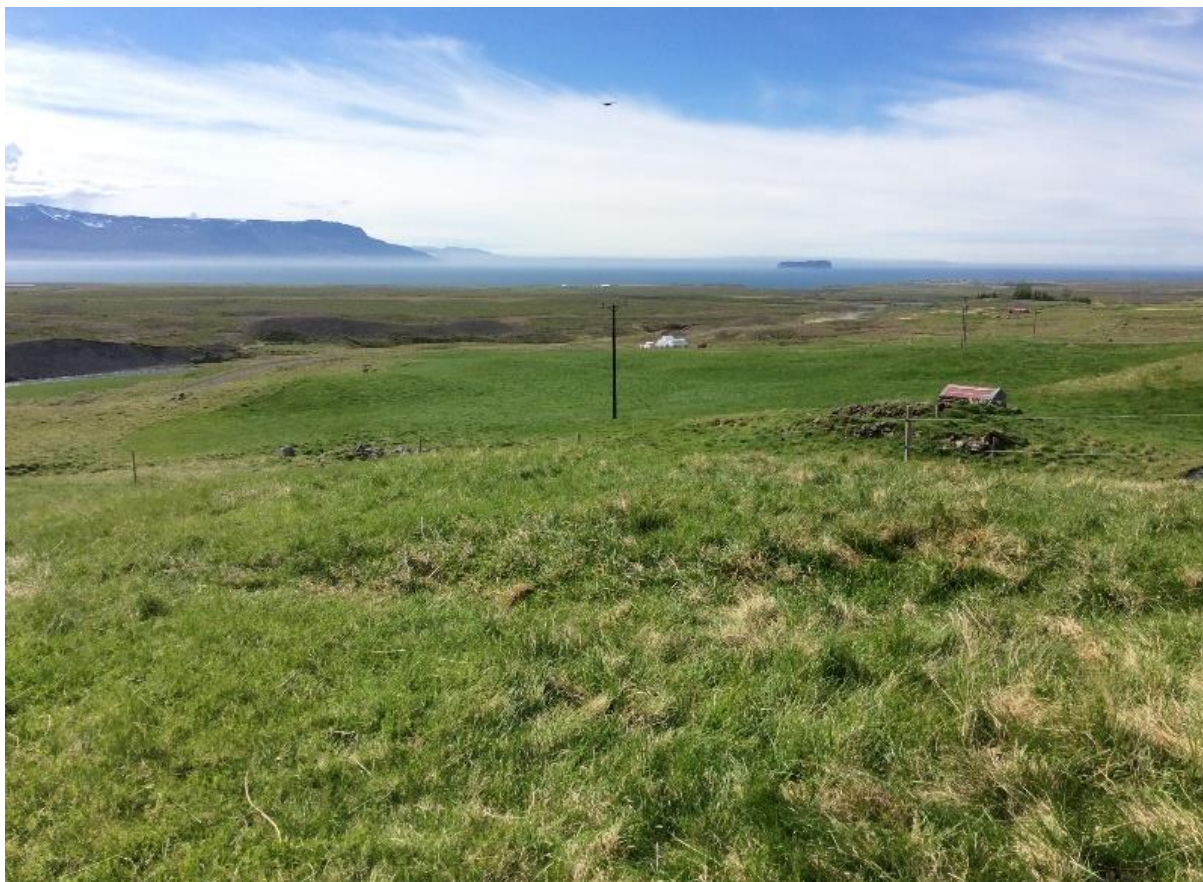
Mynd 11. Óglögg forn tóft [1872-7] í gamla Grindartúninu í forgrunni. Sést sem sléttuð flöt í túni.

**Hættumat:** Mikil hætta - Tóftin liggur 2m norðan væntanlegs jarðstrengs.

Tóftin er nokkuð jarðsokkin og óglögg. Hún liggur norðvestur-suðaustur 5x5m löng og 2,7m breið. Veggir óverulegir og tóftin er meira eins og sléttur flötur í túni.

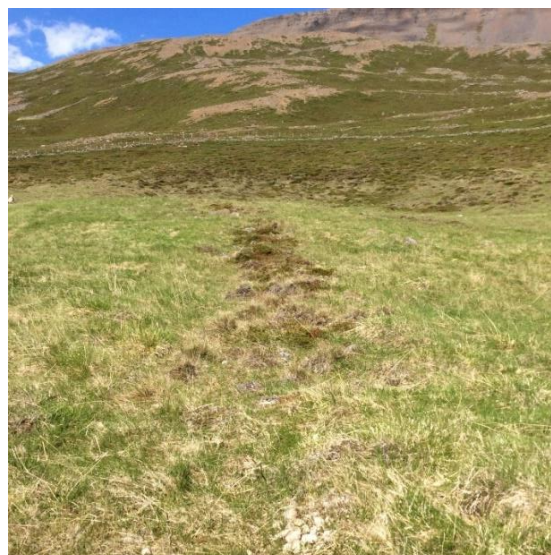
Mynd 12.. Horft til norðurs eftir túngarðinum [1872-8] þar sem hann er nánast horfinn vegna uppblásturs. Garðurinn sést á þessum kafla einunigs sem gróðurskil við útbrún túns.

**Hættumat:** Mikil hætta - rafstrengurinn mun liggja í gegn um garðinn

Garðurinn hefur verið torfhlaðinn með grjóti í undirstöðu. Garðurinn er misgreinilegur, sumsstaðar að mestu uppblásinn en á köflum heillegur, en þó jarðsokkinn. Hann er hæstur um 70cm og um metri á breidd þar sem hann er breiðastur.

Rafstrengurinn fer í gegn um garðinn austanverðan þar hann er mjög uppblásinn og illgreinilegur og lítið torf eftir í honum.

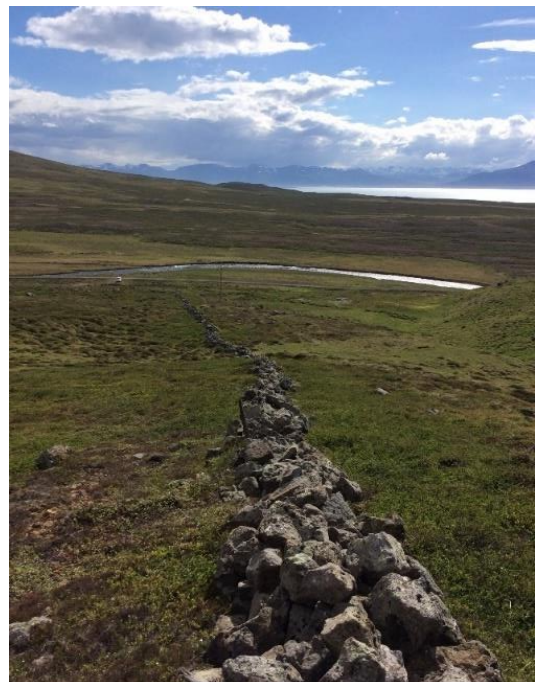
**Hættumat:** Mikil hætta - rafstrengurinn verður lagður í gegn um garðinn

Garðurinn er mestur um metri á hæð og 70cm á þykkt. Rafstrengurinn verður plægður í gegn um garðinn þar sem hann liggur upp-niður hliðina um 70m austan við gamla túnið á Grindum.

Mynd 14. Grjóthlaðinn garður [1872--10] austan túns á Grindum. Þarna mun strengurinn fara í gegn um garðinn.

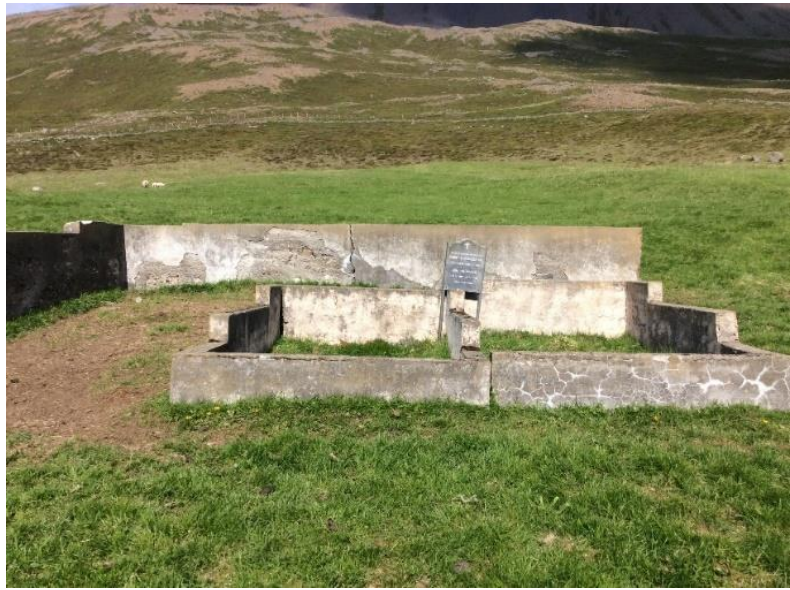
*Mynd 15. Heimagrafreitur [1872-13] í gamla túninu á Grindli. Horft í norður.*

Júliussyni bónda á Grindum sem fékk til þess ráðherraleyfi 26. Október 1943. Steinsteypfir veggir eru nú einungis á tvo vegu kringum grafreitinn en opið inn í hann að vestan og sunnan. Í jarðskjálftanum stóra vorið 1963 sprungu tveir veggirnir svo illa og molnuðu, að þeir hafa verið fjarlægðir.“

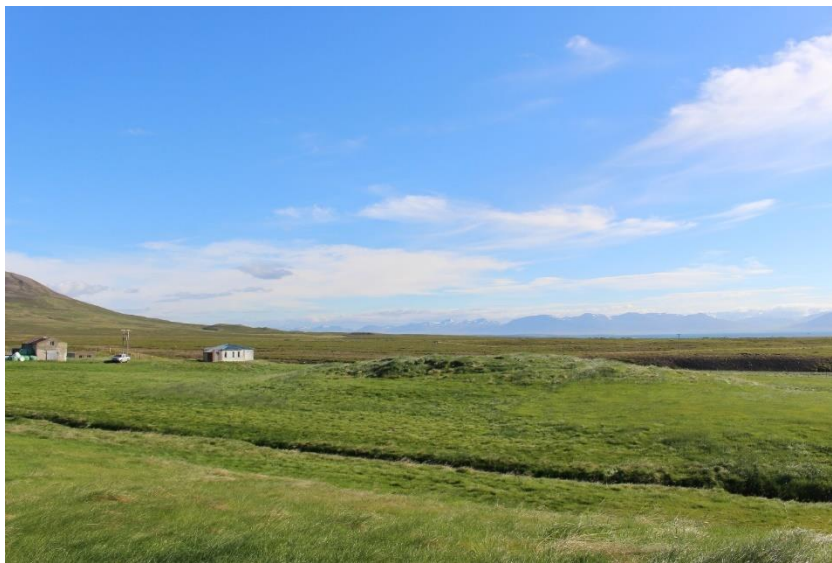
**hætta** - rafstrengurinn mun plægður niður fast upp við austur útmörk gamla bæjarhólsins

Mynd 17. Horft til suðurs yfir bæjarhól [1872-11] á Nýlendi, yngra íbúðarhúsið (byggt 1944) í bakgrunni vinstra megin við hólinn. Raflínan verður lögð fast upp við útmörk hólsins eins þau eru á yfirborði.

Bæjarhóllinn er óreglulegur að lögun um 55m x45m að stærð. Hann er nokkuð hár og í honum einhver veggjalög en nánari lögun var óglögg vegna mikils gróðurs. Í bæjarhúsaröðinni voru m.a. baðstofa, fjós, hesthús, hlóðældhús og skemma (Byggðasaga Skagafjarðar 7. Bindi, bls. 226.

Rafstrengurinn verður plægður niður fast við þar sem greina má útmörk hólsins í sléttuðu túni.

**Tillaga að mótvægisáðgerðum:** Æskilegt væri að hliða línunni um 7-10 metra til austurs þar sem hún liggur upp við gamla bæjarhólinn.
