Fornleifaskráning vegna lagningar ljósleið- ara frá Sauðárkróki að Veðramóti og út Reykjaströnd

Bygðasafn Skagfirðinga

Rannsóknaskýrslur

2018/199

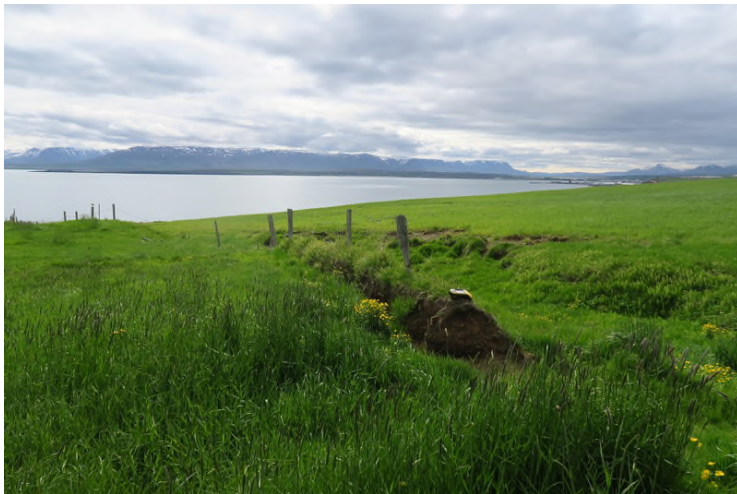
Innstaland-1927-1

Mynd 2. Túngarðurinn [1927-1] á Innstalandi. Girt hefur verið ofan á hann að hluta. Horft er til suðausturs.

Garðurinn er vel greinilegur meðfram heimatúninu að sunnan en rofinn á nokkrum stöðum.

Hann liggur austur-vestur en beygir til norðurs eða norðvestur við suðvestur horn túnsins. Um 40m kafli var skráður á vettvangi en garðurinn er í heild töluvert lengri. Hann er mest um 80cm breiður og að jafnaði um 40-60cm hár en á einum stað er hann meira en metri að hæð, niðri í lækjargilinu. Garðurinn sést einnig á kafla á Gerðinu norðan lækjar en sá hluti liggur rétt utan skráningarsvæðis.

Lagt er til að lagnalínu verði hliðrað til vesturs um 3-5m og farið með hana í gegnum garðinn þar sem hann er þegar rofinn. Þannig má forða garðinum frá raski á þeim köflum þar sem hann er enn heillegur.

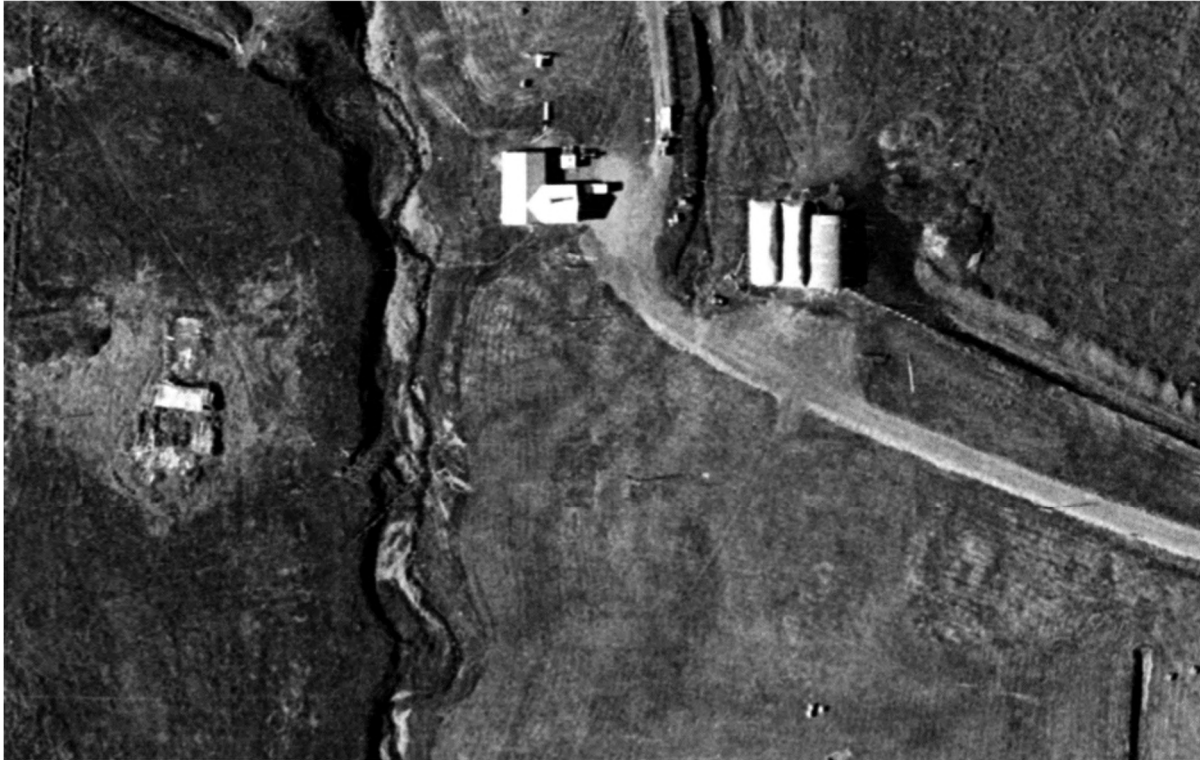
Mynd 5. Lengst til vinstri á mynd sést í leifar Bjarnahúsa [1927] en lengst til hægri er ljós blettur neðan vegar sem virðist vera tóft. Þarna er búið að ýta út bæjarhólnum og fylla í bæjarlækjargilið.

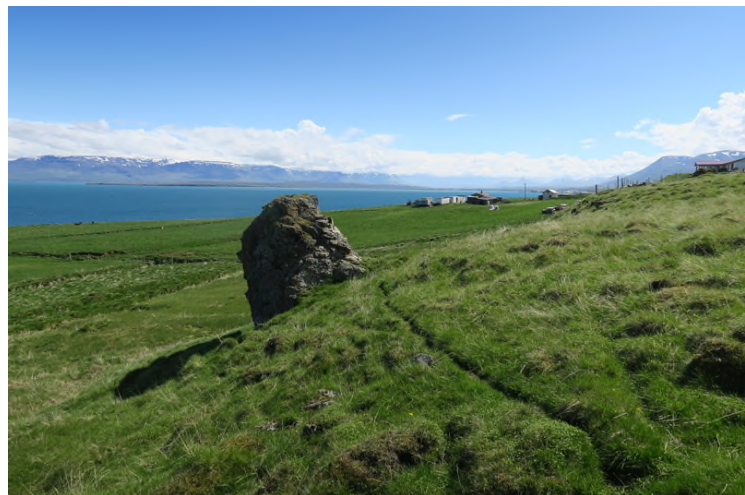
Mynd 6. Grásteinn. Horft til suðausturs.

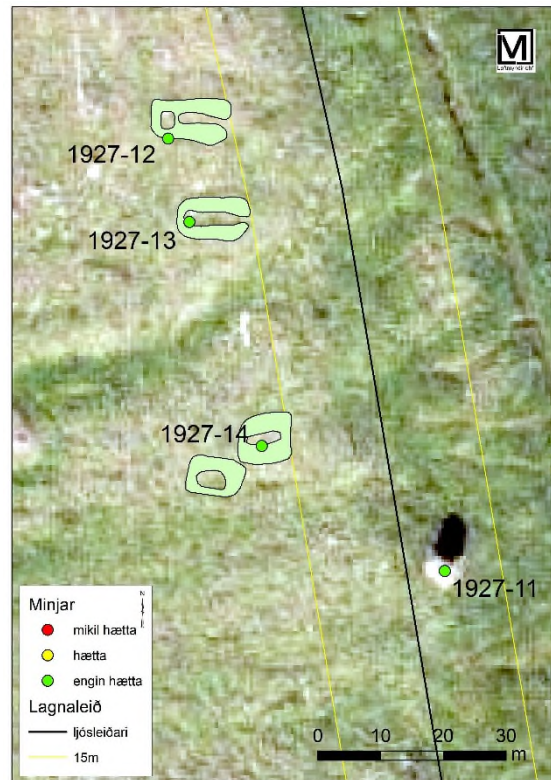
Mynd 7. Grásteinn [1927-11] og minjar norðan hans [1927-12-14].

Óvíst er hvort um tóftir eða náttúruleg fyrirbæri er að ræða en meintir veggir falla algerlega að umhverfi sínu og það sem gerir þetta tóftarlegt eru slétt grasi gróin svæði á milli þúfna. Sunnan við mögulega tóft [1927-12] er önnur mjög svipuð tóft [1927-13]. Hún snýr austur-vestur og 6,5x11,5m að utanmáli. Dyr virðast hafa snúið til austurs. Veggir eru 20-40cm háir og mest um 2,5m á breidd. Ekki verður skorið úr um hvort tóftir er að ræða nema með frekari rannsókn.

Minjum á þessu svæði stafar ekki hættu af núverandi lagnaleið en miðað við tillögur sem sýndar eru á mynd 1, færi lagnaleiðin annaðhvort austar eða vestar og þá þarf að endurskoða hættumat.

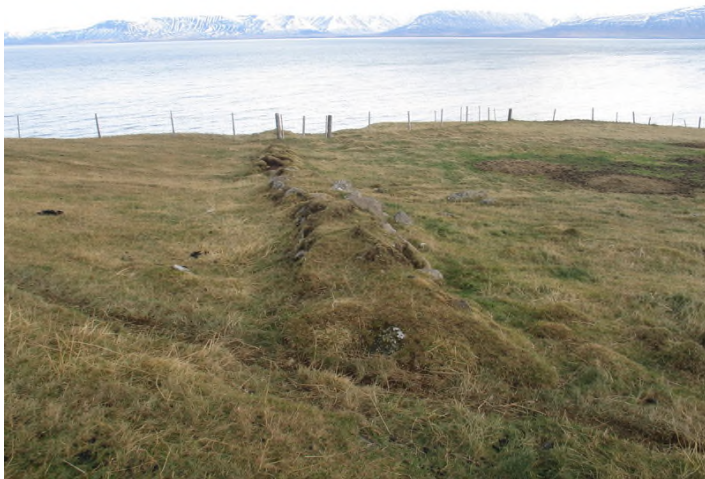
Mynd 8. Horft eftir túngarðinum [1927-17] á Hólakoti, til norðausturs.

Garðlagið liggur nálega norður-suður en við suðurendann beygir það til vsv. Það er algróið og sést sem óljós hryggur að austan en 40cm hár bakki til suðurs. Mögulega leifar túngarðs eða hleðslu undan girðingu. Það er um 30m langt í heild. Á loftmynd sést far í túnjaðrinum áfram frá garðlaginu til norðurs.

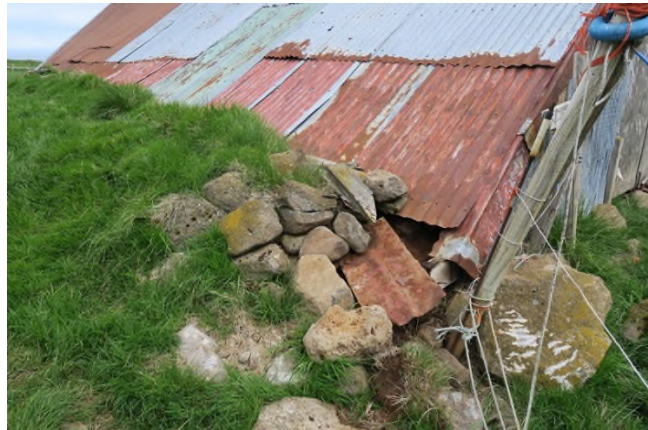
Útihús, sem þegar skráning fór fram var notað sem hæsnakofi, stendur þar sem gamla fjósið var. Samkvæmt ábúanda er yngri byggingin nokkuð stærri en fjósið (Sigurlaug Eiríksdóttir, 12.06.18) en grjóthleðslur sjást undir húsinu að sunnan, vestan og norðan. Þær eru mest um 40cm háar.

Mynd 10. Hleðslur úr gamla fjósinu.

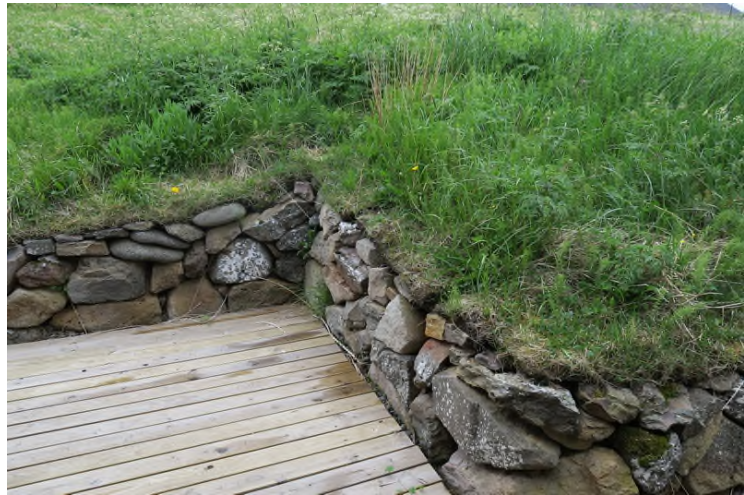
Samkvæmt heimildamanni komu upp grjóthleðslur við byggingu sumarbústaðarins og m.a. steipt fjárbaðkar. Grjóthleðslurnar voru nýttar áfram en lagaðar og eru nú vestan og norðvestan við sumarbústaðinn (Friðbjörg Vilhjálmsdóttir 12.06.18). Þær eru í núverandi mynd 20-70cm háar.

Mynd 12. Hluti af hleðslunum sem voru endurnýjaðar þegar grafið var niður á fjánhús við framkvæmdir vegna byggingar sumarbústaðar. Þessi veggur er vestan við sumarbústaðinn.

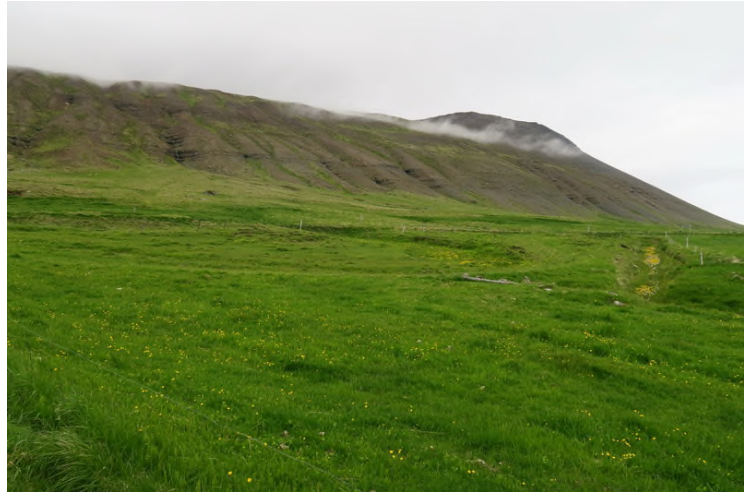
Vegurinn er í heild um 70m langur og liggur í boga neðan við Reykjastrandaveg. Hann er um 2.5m á breidd og er á kafla upphlaðinn. Hann var algróinn grasi þegar skráning fór fram. Aldur er óviss.

Mynd 13. Á myndinni sést vegurinn, þar sem hann beygir til norðvesturs, vinstra megin við skurðinn sem er lengst til hægri á mynd.

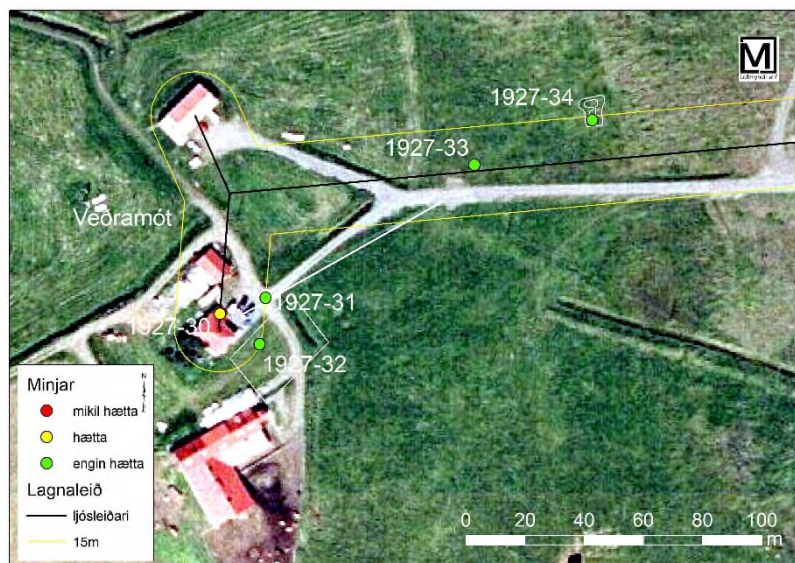
Mynd 15. Minjar á Veðramótum.

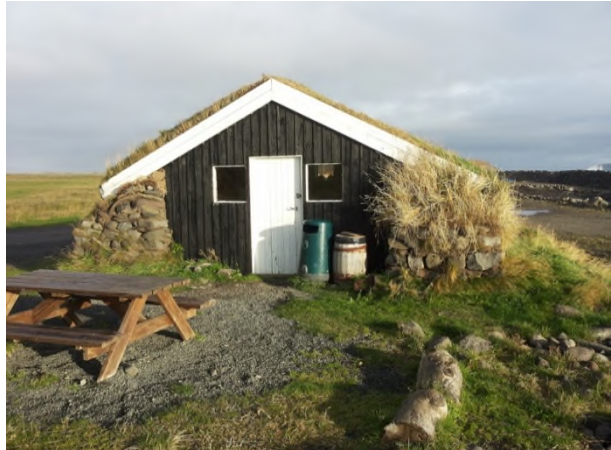
Mynd 18. Á myndinni er húsið sem reist var á grunni sjóbúðarinnar. Það hýsir nú ferðaþjónustu.

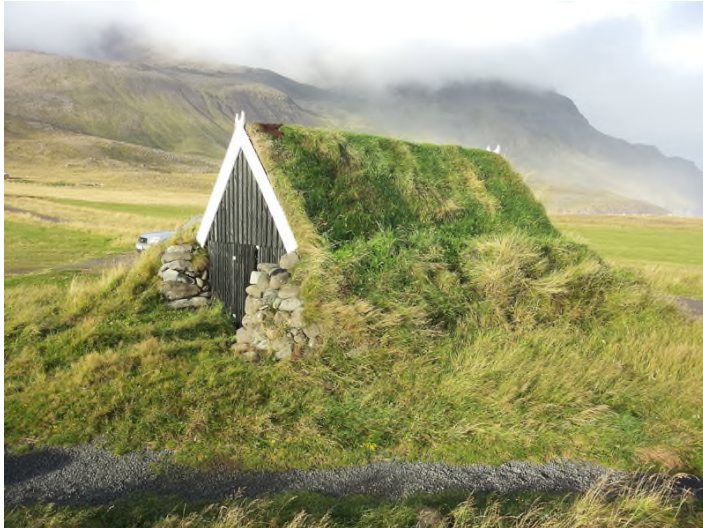
Mynd 19. Hjallurinn á myndinni var reistur á tóftum eldri hjalls [1927-40].

Til að lögnin fari ekki í gamlar hleðslur undir hjallinum er lagt til að lögnin verði færð þannig að hún fari fyrr yfir veginn og fari þá í gegnum tún að kaffihúsinu.
