# Fornleifaskráning á Eyri við Reyðarfjörð vegna breytinga á aðalskipulagi Fjarðabyggðar 2007-2027

Byggðasafn Skagfirðinga

Rannsóknaskýrslur

2014/149

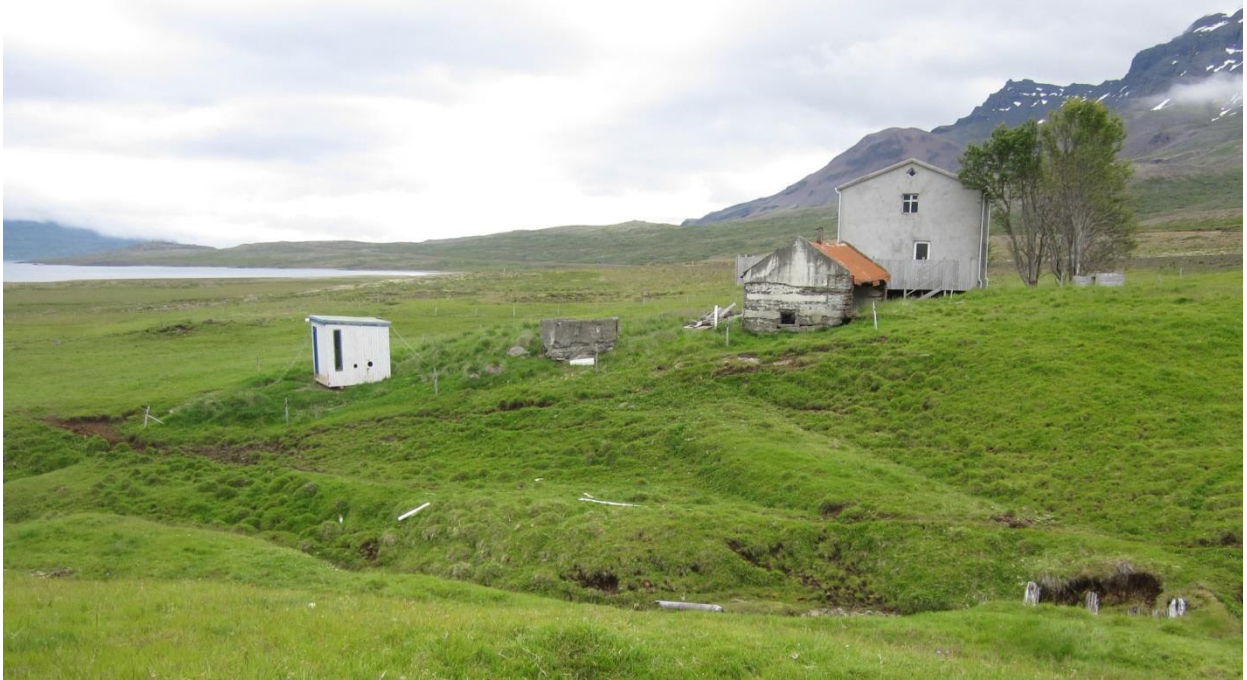
Mynd 2. Horft til suðausturs yfir bæjarhólinn (nr. 1). Vegur sem var upphlaðinn á kafla lá frá bænum í átt til bæjarlækjar og að fjárhúsunum sem voru hinu megin lækjar. Við íbúðarhúsið (1912) eru leifar steinsteypts fjóss (1950) og vinstra megin við það steypdur súrheysturn (mögulega frá því um 1960).

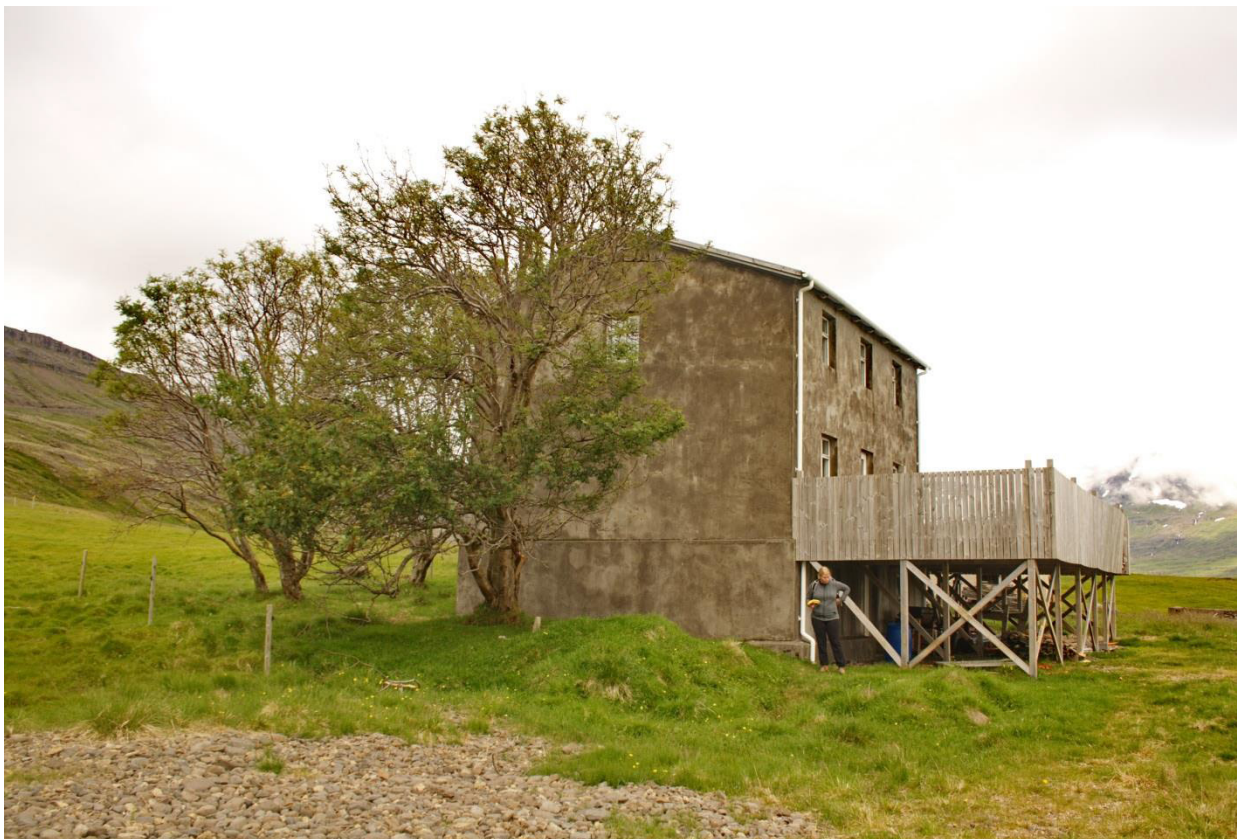
Mynd 3. Íbúðarhúsið (nr. 2) á Eyri 10. júní 2014. Ljósmynd: Jóhann Zoëga.

Íbúðarhúsið á Eyri er steinsteypt hús, 2 hæðir auk kjallara. Það stendur í túni, rúmlega 50m norður af Þjóðvegi (Vattarnesvegi nr. 955).

Í Fasteignaskrá Þjóðskrár Íslands er byggingarár íbúðarhússins á Eyri skráð 1912 (Fastanúmer 217-6948). Það er því friðað samkvæmt 29. grein laga um menningarminjar (*Lög nr. 80/2012*) þar sem segir að öll hús og mannvirki eldri en 100 ára séu friðuð. Heimildum ber ekki saman um hvenær húsið er byggt en í Sveitum og jörðum segir að húsið sé byggt 1914 (Sveitir og jarðir í Múlaþingi 3. bindi, 174) og í fasteignamati frá 1930 er húsið sagt byggt 1915 (Héraðsskjalasafn Austurlands. Stofn 38. S-Múl 134-1). Elísabet Benediktsdóttir einn eiganda hússins telur að húsið sé byggt 1912 (munnl. heimild 09.09.14)

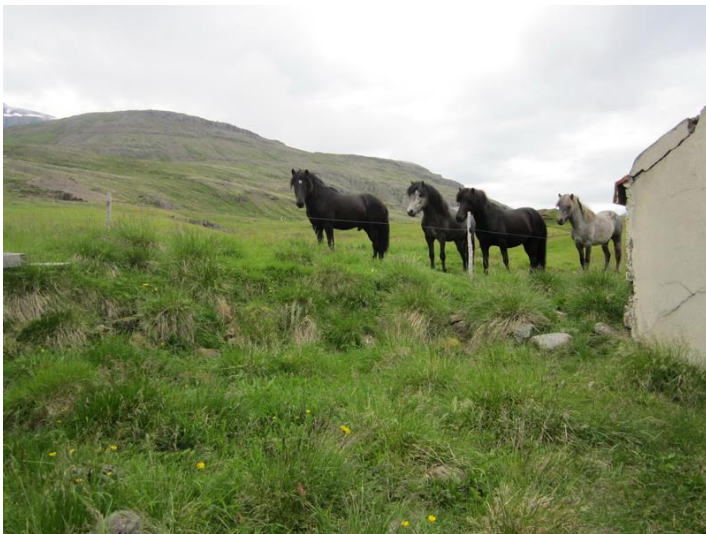
Mynd 4. Horft er til vesturs á hleðslu nr. 2. Lengst til hægri sést í fjósvegg (1950).

Um það bil á miðju bæjarstæðinu rúma 5m norðvestur af íbúðarhúsinu (nr. 2) er grjóthleðsla.

Hleðslan liggur í vinkel og er í allt um 9m löng og 30-60sm há. Hlutverk er óvíst en hugsanlega eru þarna leifar veggjar eða húsgrunns.

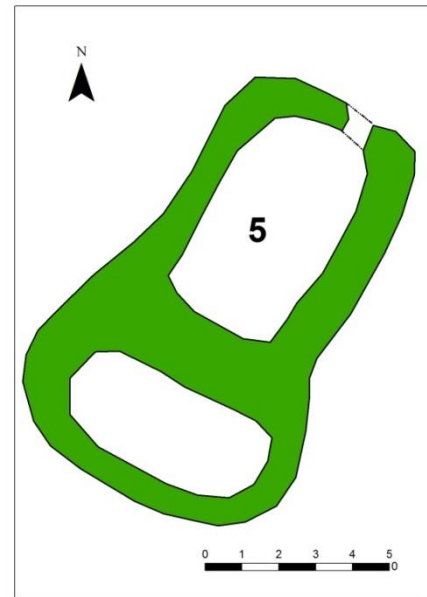
Tóftin er tvískipt, líklega gripahús og hlaða eða heytóft. Hún snýr NNA/SSV og er 7x13m að utanmáli. Dyr hafa að líkindum snúið til NNA. Útlínur eru greinilegar en veggir lágir, mest um 20sm á hæð og 1,5m á breidd. Tóftin er algróin grasi. Steyptur veggur og grjót er í tóftinni, leifar af seinni tíma mannvirki.

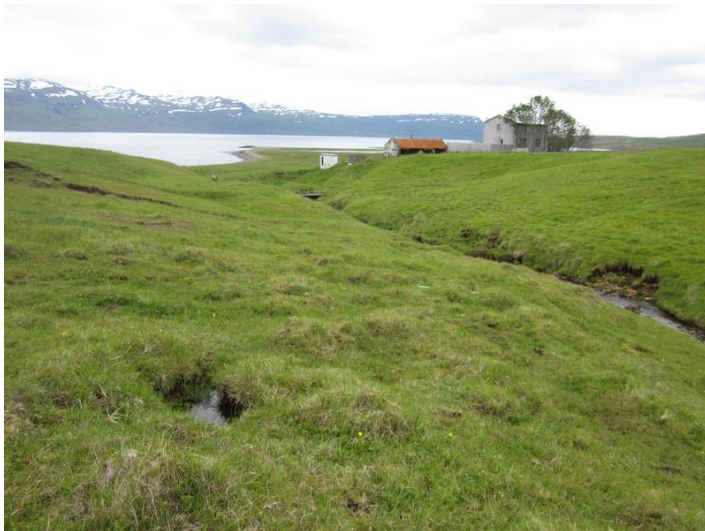
Mynd 5. Í neðra horni vinstra megin sést vatnsfyllt hola, hugsanlega brunnur eða náttúruleg lind. Til hægri sést bæjarlækurinn en hann rennur skammt vestan við bæinn.

20sm djúp og þúfnakragi er meðfram brúnum hennar. Heldur styttra hefur þó verið að fara í bæjarlækinn bæði frá fjárhúsum og bæjarhólnum. Þarna hefur mögulega verið mýri en búið er að grafa skurði bæði norðan og vestan við holuna sem hefur þurrkað land.

Niðurgröfturinn/holan er full af vatni og hugsanlega hefur verið þarna vatnsból, annaðhvort brunnur eða náttúruleg lind. Holan er um

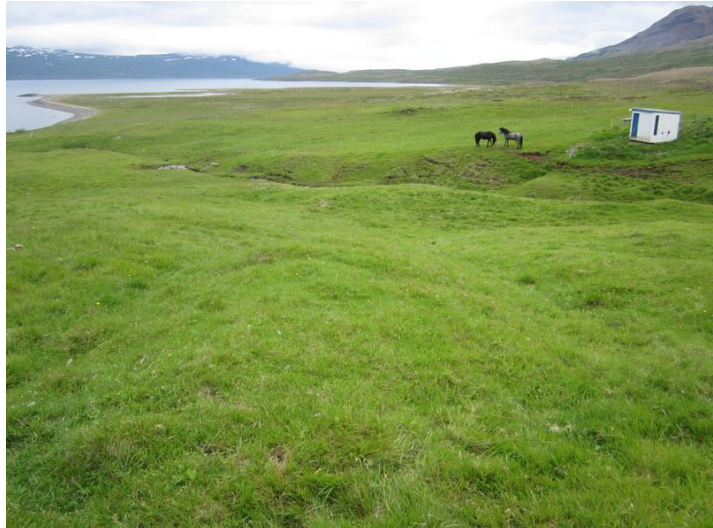
Mynd 6. Beðasléttur í túninu, vestan bæjar. Horft er til austurs.

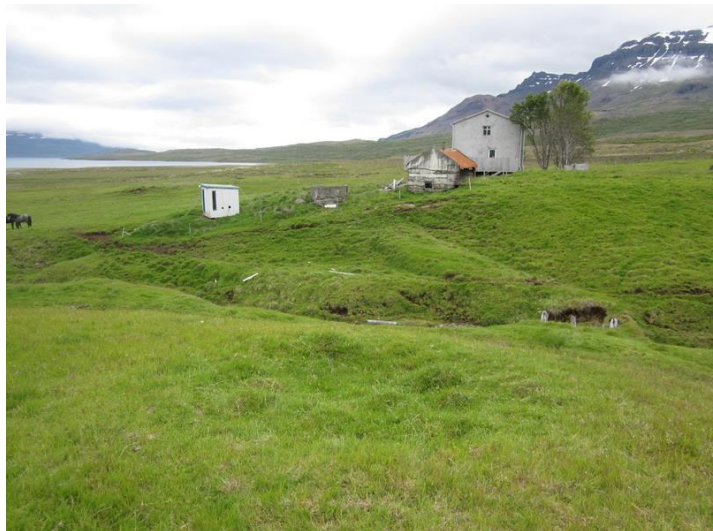
Dældin er mest um 30sm djúp og meðfram köntum hennar eru litlar þúfur, mögulega veggjaleifar. Dældin er algróin grasi.

Mynd 7. Horft er til suðaustur. Fremst á mynd er dæld nr. 9 en á bakvið sést íbúðarhúsið á Eyri (nr. 2).

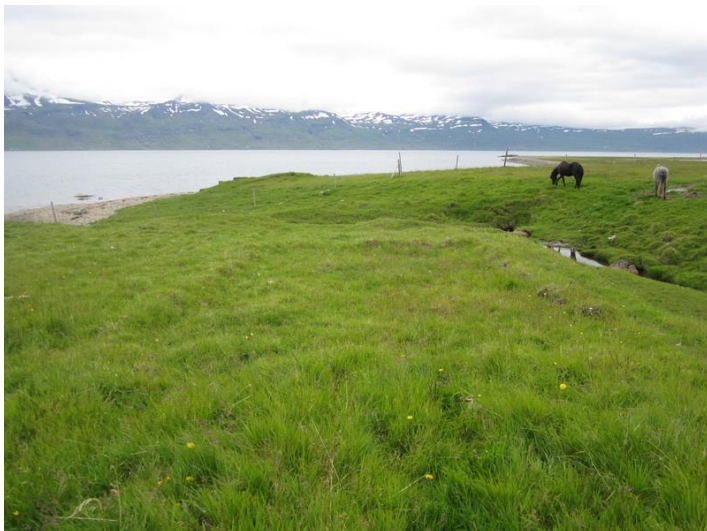
Mynd 8. Matjurtagarður á vestanverðum lækjarbakka. Horft er til norðausturs.

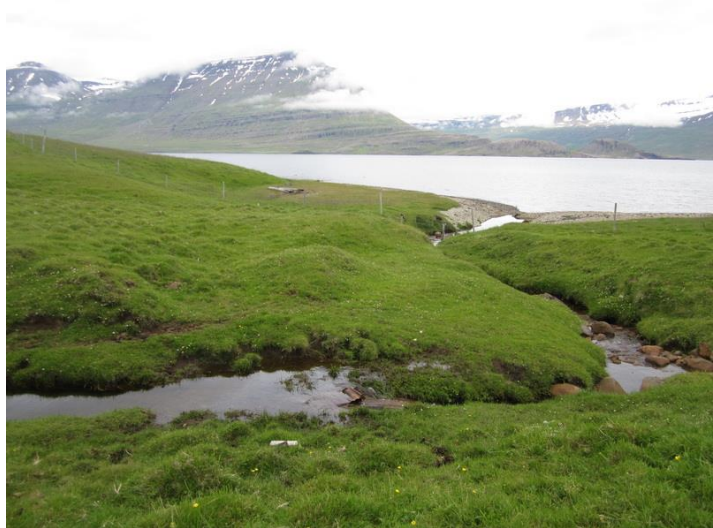
Niðurgröfturinn er um 12m langur og um 1m á breidd þar sem hann er breiðastur. Ekki er ólíklegt að þarna hafi verið vatnsmylla.

Mynd 9. Horft er til norðvesturs yfir bæjarlækinn. Vinstra megin við miðja mynd má sjá vatnsrás þar sem virðist vera að vatni hafi verið veitt úr læknum og í hann aftur neðar.

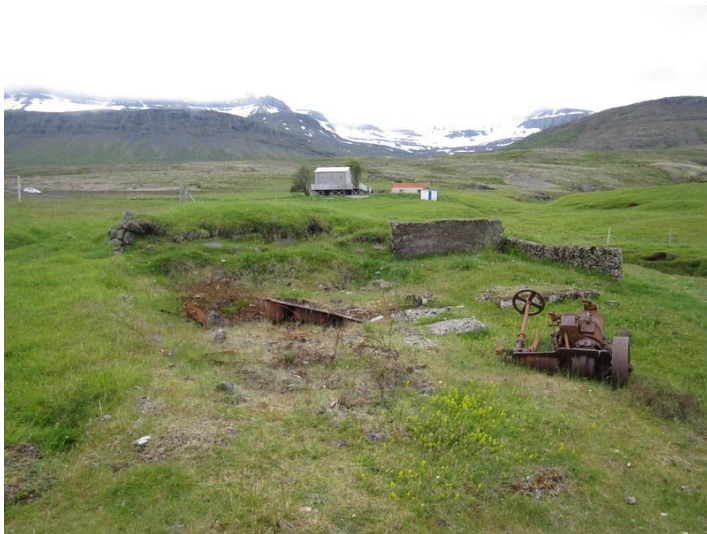
Mynd 10. Leifar sjóhúsa í fjörunni neðan við bæinn. Í baksýn sést í íbúðarhúsið á Eyri.

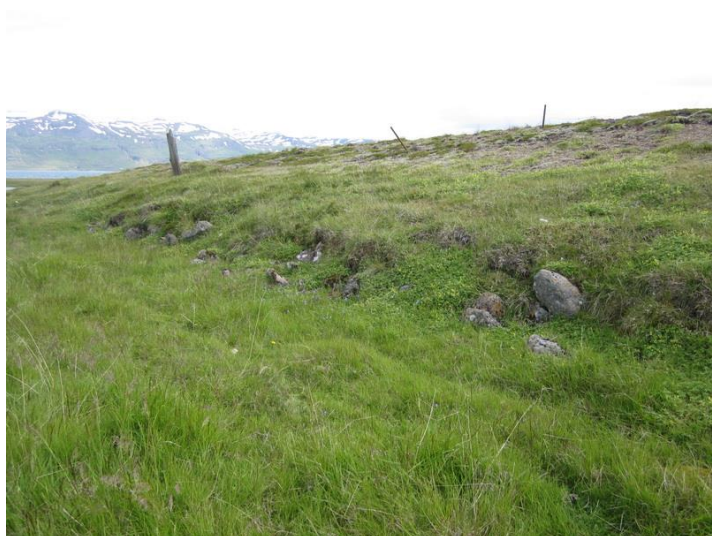
Grjóthleðslan er hlaðin upp við melinn og er um 14m löng og 60sm há þar sem hún er hæst. Nokkuð er hrúnið úr hleðslunni sem er vel greinileg en einnig gróin, grasi, mosa og lyngi. Hún liggur NNA/SSV og við syðri endann beygir hleðslan um 1m út frá melnum til vesturs.

Mynd 11. Grjóthleðsla undir mel. Horft er til norðausturs.

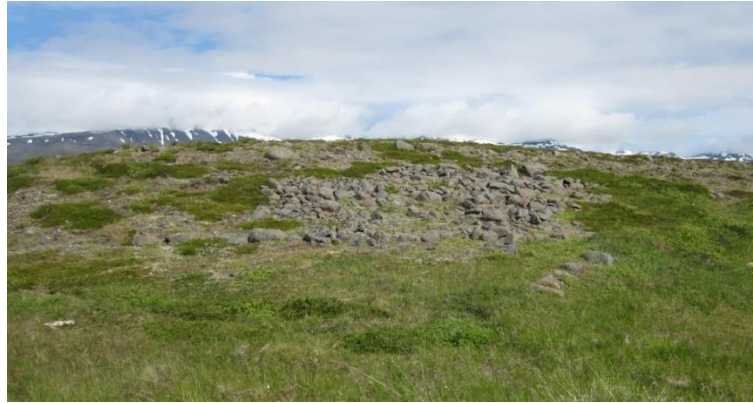
Mynd 12. Steinalögn suður undir mel. Horft er til NNA.

Óvíst er hvort að um er að ræða manngerða steinalögn eða náttúrumyndun. Töluvert grjót er þarna á afmörkuðu svæði, 8x10m að ummáli. Engar greinilegar hleðslur sjást en á nokkrum stöðum eru steinarnir í beinum línunum. Grjót er á og við melinn umhverfis steinalögnina en hún sér sig úr vegna magns grjótsins.

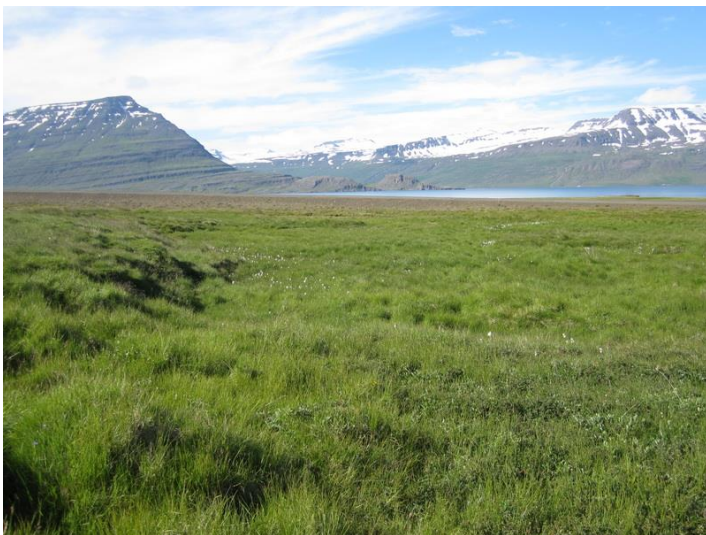
Mynd 13. Horft yfir mógröf nr. 21 til norðurs.

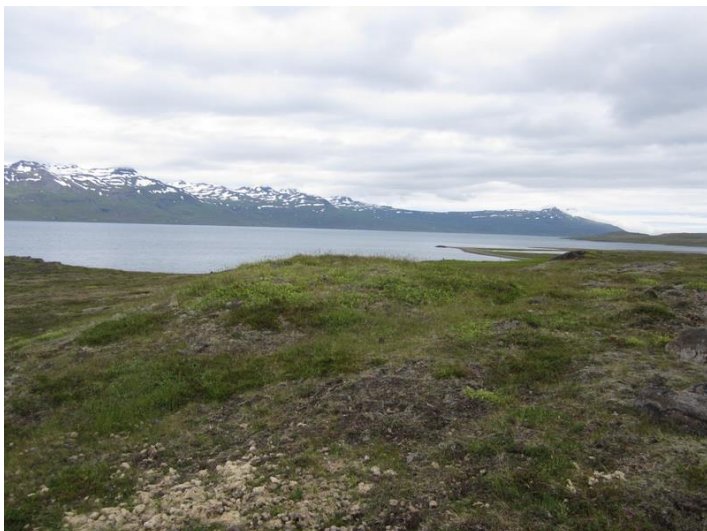
Mógröfin er tæplega 1000m<sup>2</sup> að flatarmáli og um 1m þar sem hún er dýpst.

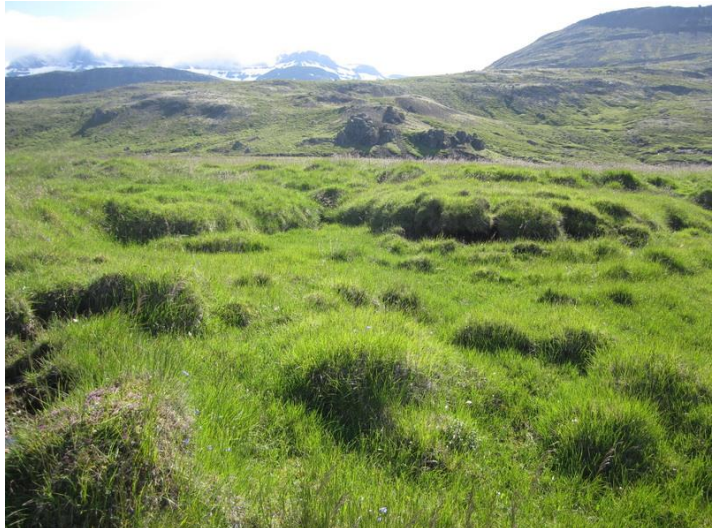
Mynd 14. Horft er yfir mógröfina til suðurs.

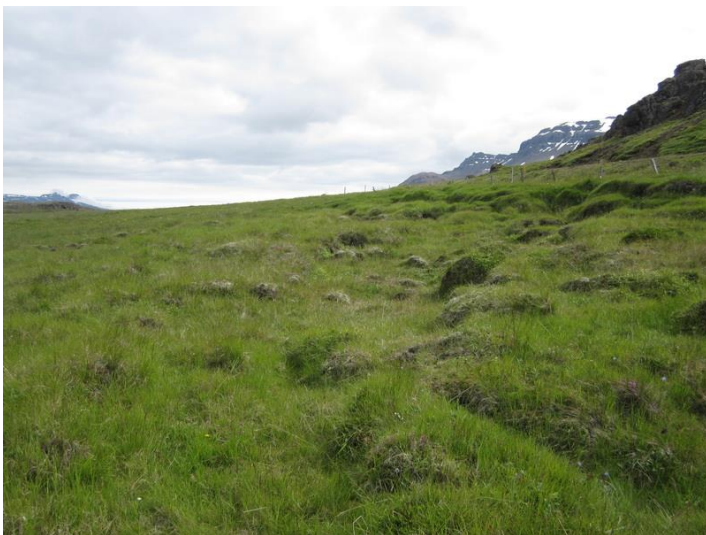
Mynd 15. Horft er til suðausturs yfir niðurgröftinn, til hægri sést glitta í þjóðveginn.

Annar niðurgröftur er tæpum 20m norðar og liggur hann á skurðbakka og er rofinn af honum. Hann er mest um 60sm djúpur og er 6x9m að ummáli. Meintar mógrafir eru í móum neðan vegar þar sem búið er að grafa skurði til framræslu.

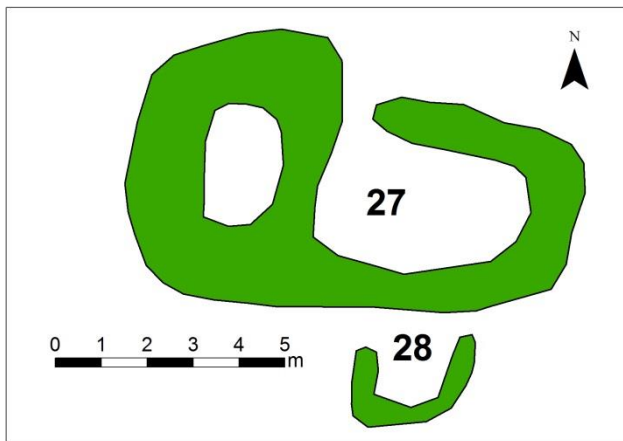
Niðurgröfturinn er fremur ógreinilegur en virðist vera um 10x50m að utanmáli og mest um 50sm djúp.

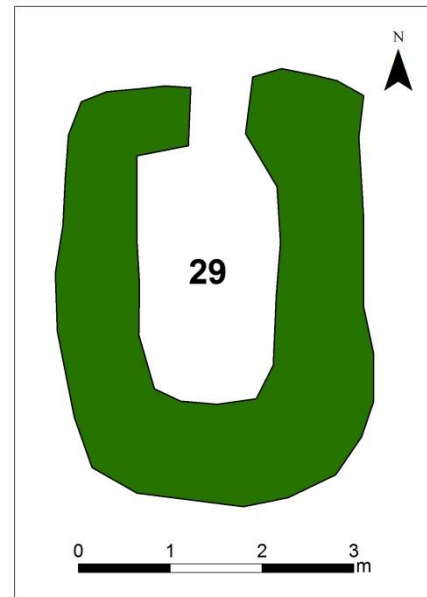
Tóftin snýr norður/suður og hafa dyr snúið mót norðri. Hún er 3,5x4,5m að utanmáli og veggir eru 30-50sm háir, grónir grasi og mosa. Þeir eru mest um 1,5m á breidd, nokkuð hrundir og þýfðir og er umhverfi tóftarinnar einnig þýft. Tóftin er ógreinilegri en fyrirnefnd stekkjartóft (nr. 27) og virðist eldri.

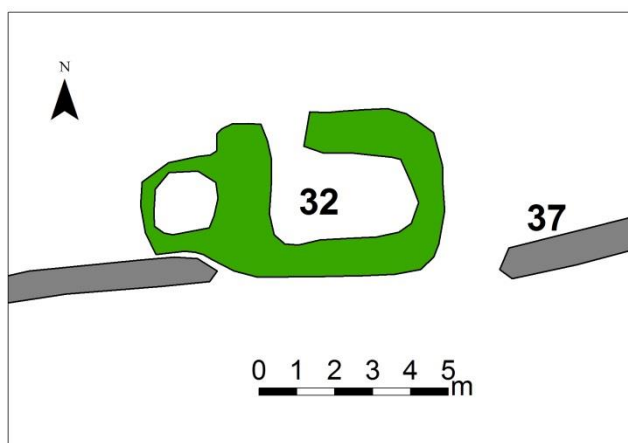
Tóftin liggur í brekku og snýr NNV/SSA, 3x6m að utanmáli. Hún er tvískipt, kró til suðurs en heytóft til norðurs. Veggir eru 20-120sm háir og rúmlega 1m á breidd, nokkuð hrundir og að verða þýfðir. Þeir eru lægri heytóftinni. Grjót sést í veggjum, einkum til suðurs en annars eru þeir að mestu grónir grasi og mosa.

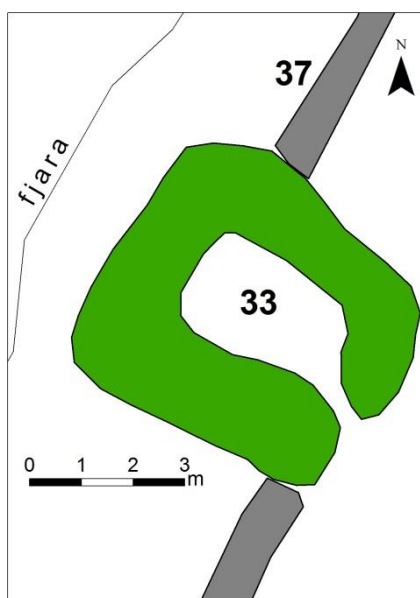
Tóftin er tvískipt og liggur austur/vestur, 5x7m að utanmáli. Veggir eru grjóthlaðnir og nokkuð hrundir, grónir grasi, mosa og lyngi. Þeir eru 30-80sm háir og mest rúmlega 1m á breidd. Dyr hafa verið til norðurs á austara hólfi en ekki var hægt að greina dyr á því vestara.

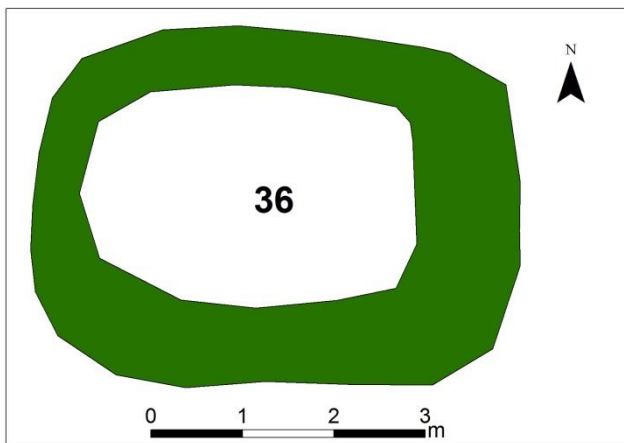
Niðurgröfturinn er um 40sm djúpur og rúmlega 1m að þvermáli.

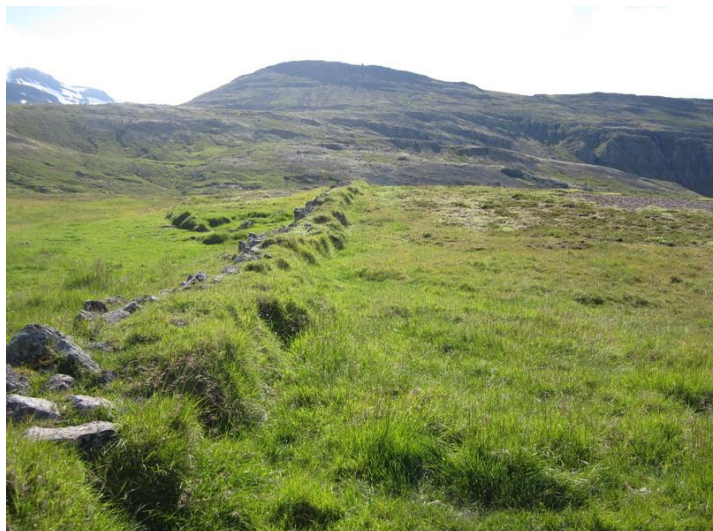
Garðurinn liggur í hálfhring sunnan við Biskupshöfðann og girðir allan höfðann af. Hann er á köflum grjóthlaðinn en að austan er hann bæði hlaðinn úr torfi og grjóti og er þá grjóthleðslan að utan en torfið að innanverðu. Hann er hæstur um 70sm og stæðilegastur mót austri en annarsstaðar eru hleðslur að einhverju leyti hrundar. Mesta breidd er um 1,5m.

Mynd 16. Horft er eftir garðinum til suðvesturs. Hann er torfhlaðinn að innanverðu en grjóthlaðinn að utan.

Garðurinn er um 150m langur en hann er rofinn á kafla að suðvestan, að líkindum vegna þess að þar hefur í seinni tíð verið grafinn skurður.

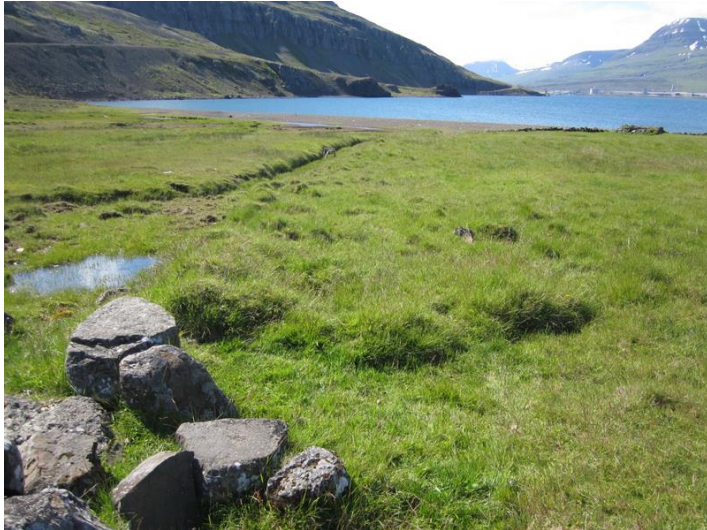
Mynd 17. Horft er til vesturs. Í vinstra horni að neðan sést í túngarðsenda (nr. 37) neðarlega fyrir miðju, þúfur eða þýft veggjalag.

umhverfis um 1m breiður þúfnakragi, mögulega torfhlaðinn veggur. Þúfurnar eru 20-30sm háar, grónar grasi og mosa um 3m í þvermál. Sunnan við niðurgröftinn er einnig svolítið vatn og virðist vera uppspretta þar. Mögulega hefur þarna verið vatnsból.

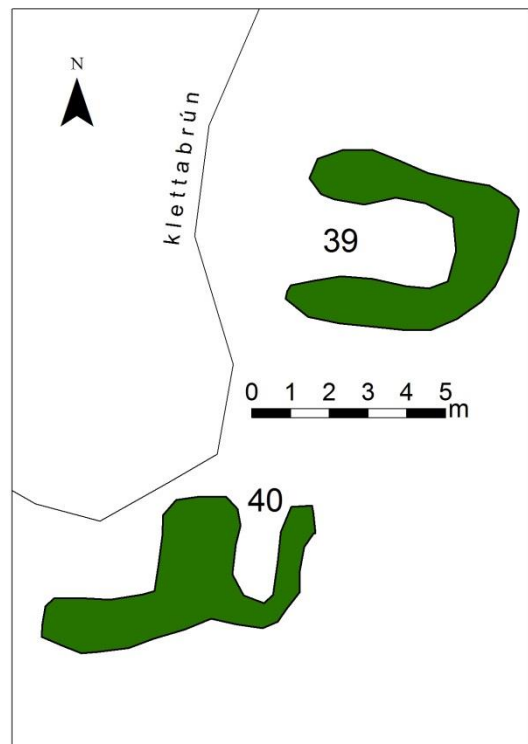
Veggir tóftarinnar eru lágir eða rétt um 10-30sm háir og mest um 50-70m á breidd. Þeir eru grasi grónir og annaðhvort jarðsokknir eða að þeir hafa rofnað og síðan gróið yfir þá. Veggir eru hærri og greinilegri til suðurs. Tóftin snýr austur/vestur og er opin mót vestri þar sem mögulega hafa verið dyr.

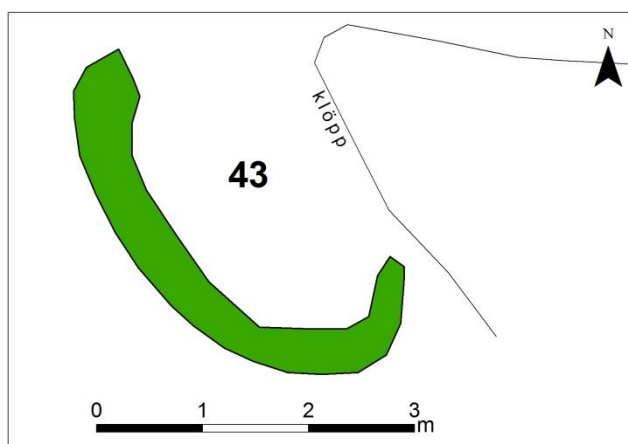
Þústin er 3x5,5m að utanmáli og sker sig úr umhverfi vegna litamismunar á grasi sem bent getur til að þarna hafi verið mannvirki af einhverju tagi.

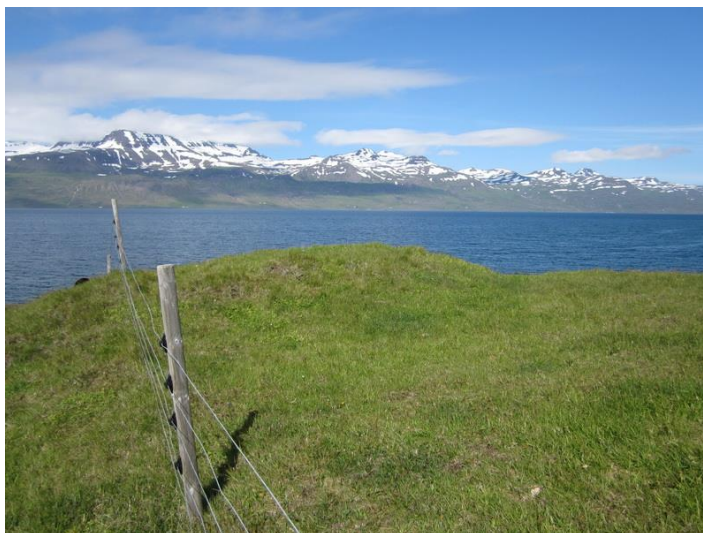
Mynd 18. Hóll (nr. 44) fremst á sjávarbakka. Horft er til norðausturs.

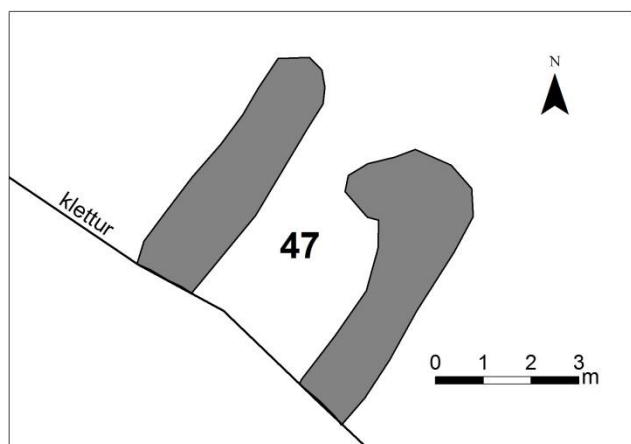
Tóftin snýr NA/SV og er hlaðinn upp við klett sem er SV-veggur tóftar. Dyr eða hlið hefur verið til NA. Veggir eru grjóthlaðnir og eru hleðslur töluvert hrundar. Þær eru 40-100sm háar og um 1m á breidd, grónar grasi, mosa og lyngi. Utanmál er um 4,5x5m.

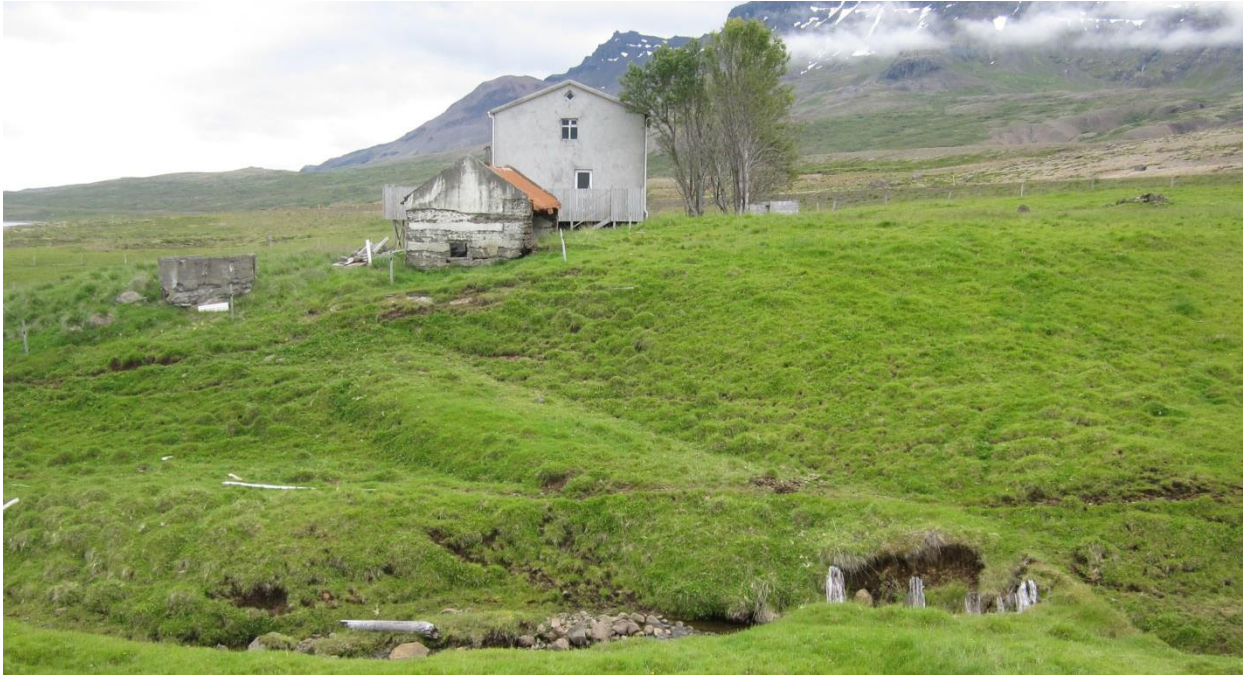
Mynd 19. Brúin yfir bæjarlækinn er fremst á myndinni, nú hrunin og að henni liggur upphlaðinn vegur sem lá að fjárhúsunum.

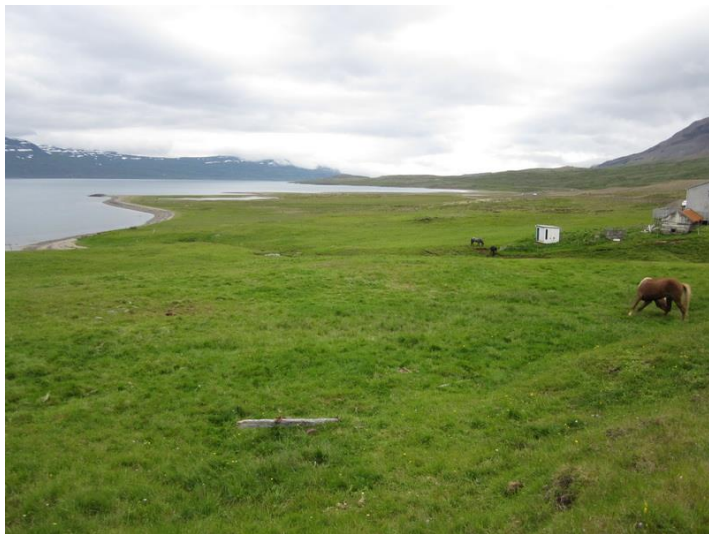
Engir veggir eru greinanlegir en grjót og þústir eru á dreif um svæðið og bútur af steinsteypu með áföstu bárujárni. Í myndatexta í Sveitum og jörðum kemur fram að húsin hafi verið byggð 1950 og 1960. Þau voru steinsteyppt með grindum, f. 300 fjár. (Sveitir og jarðir í Múlapingi 3. bindi, 174).

Mynd 20. Horft er til austurs. Fremst á myndinni er slétt svæði þar sem fjárhús stóðu áður.

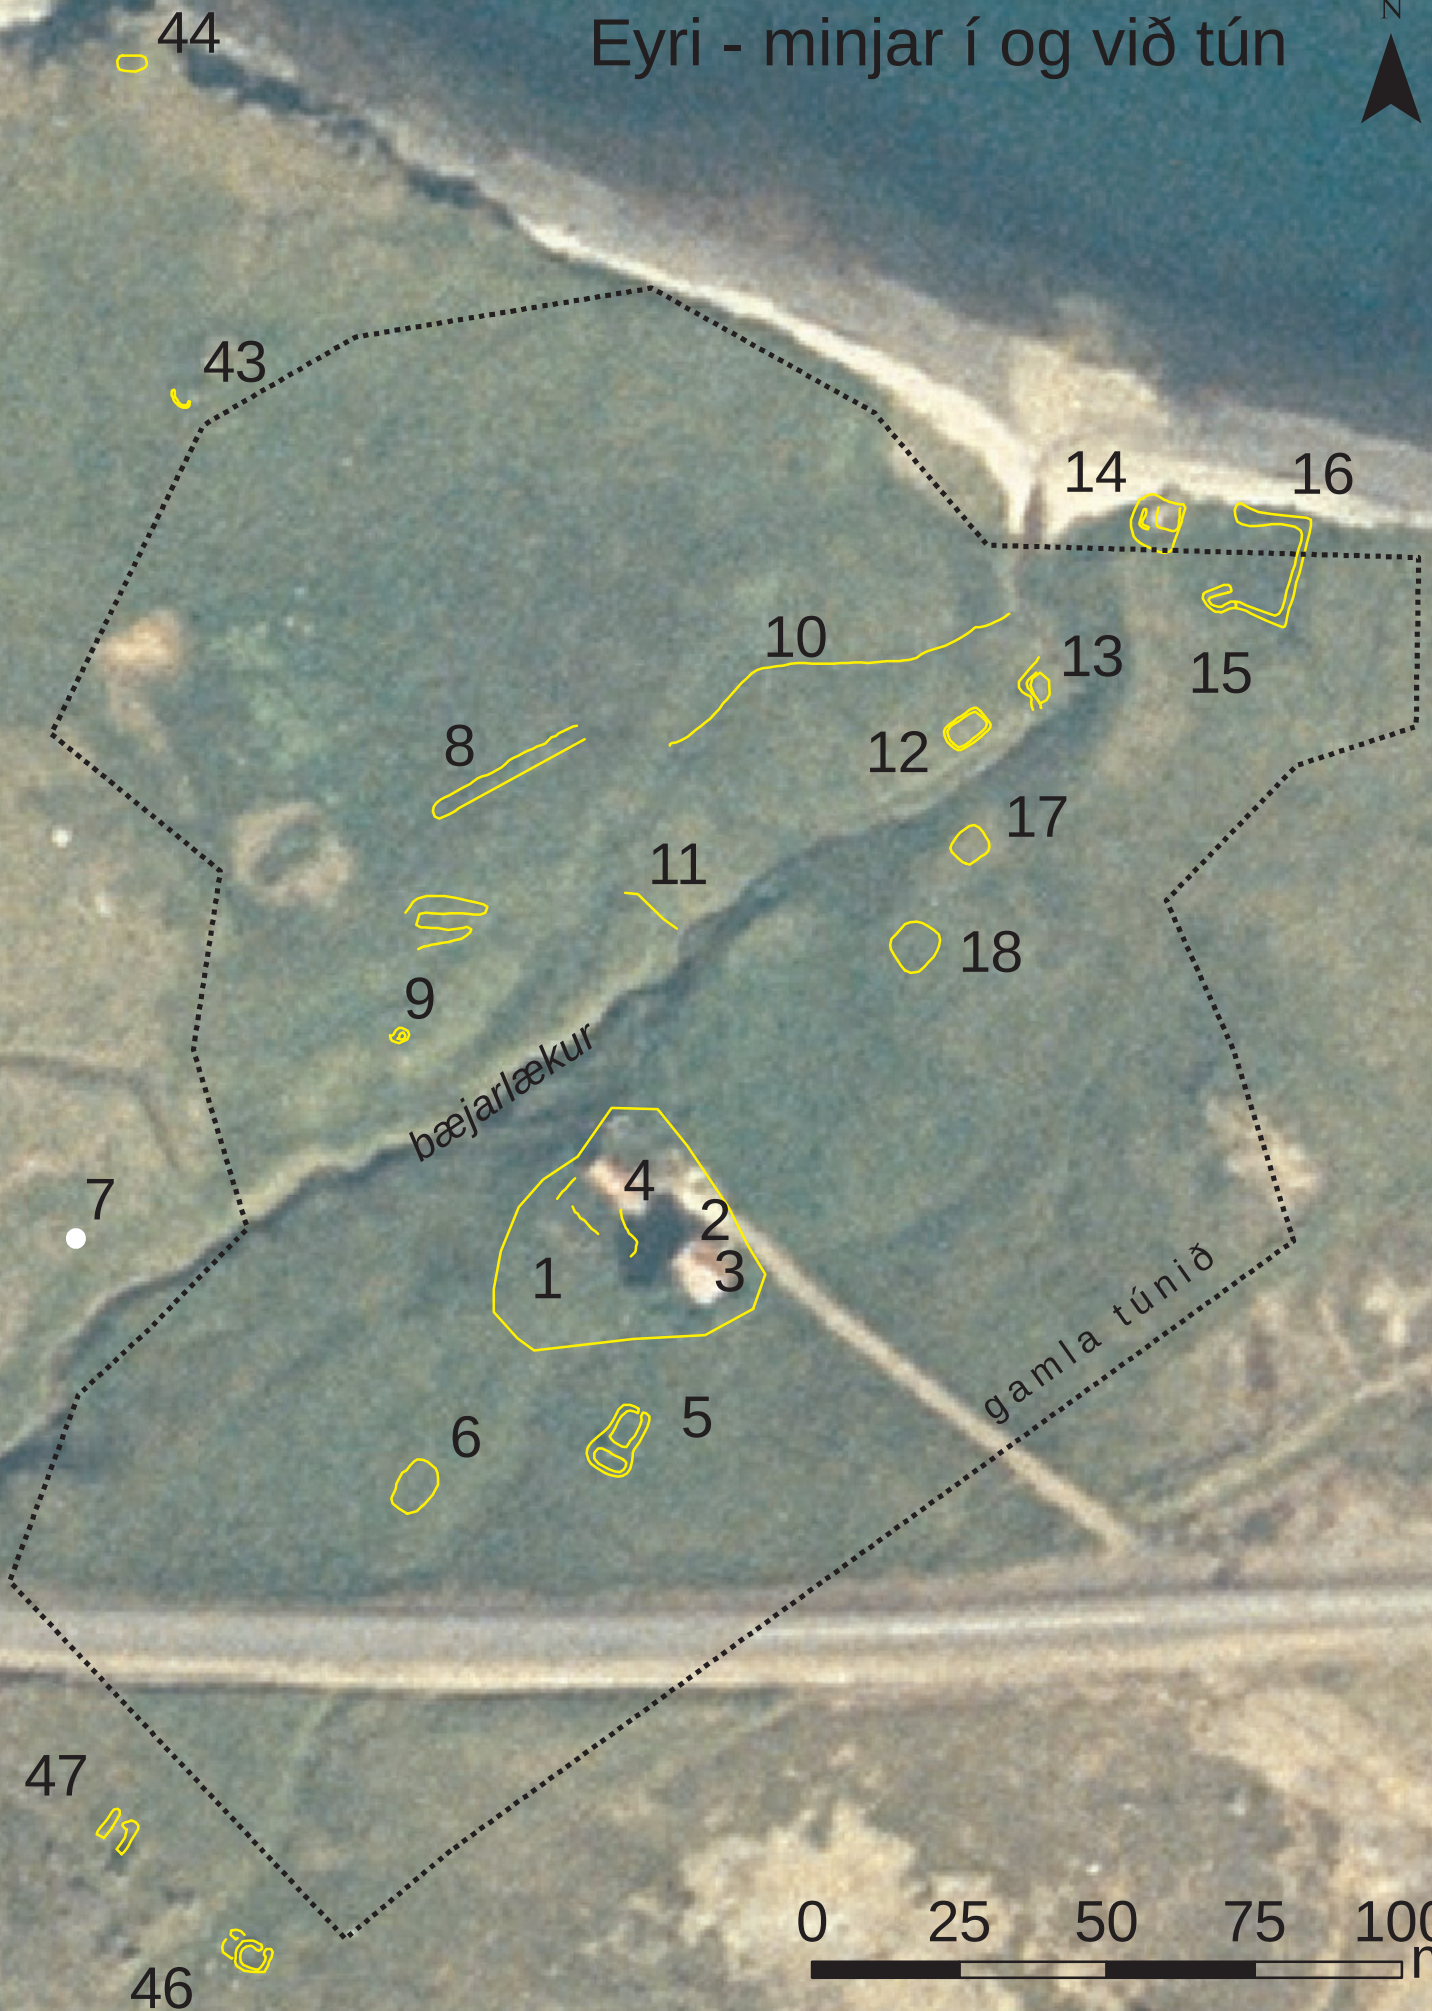
Eyri - túnakort  
Höf. ekki skráður

Norðurör eins  
og hún snýr á  
túnakorti
