# Syðra-Skörðugil

Fornleifaskráning vegna deiliskipulags tveggja byggingareita.

Drög að aðalskipulagsskráningu.

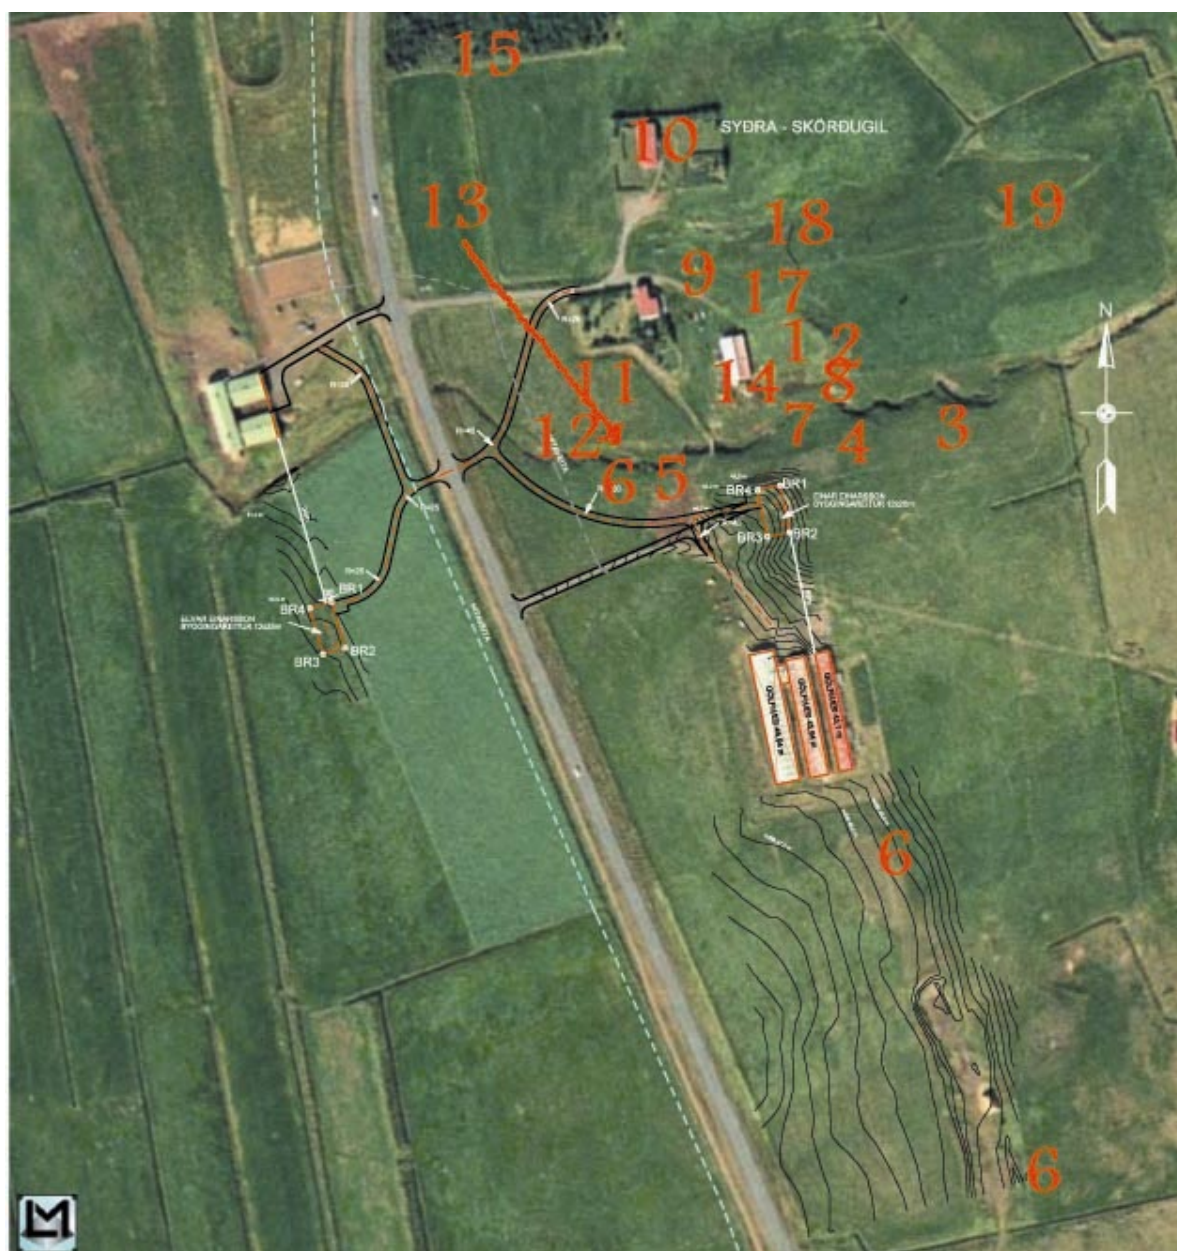
### Staðsetning minja á loftmynd

Mynd frá Loftmyndum ehf. frá 2000. Á myndinni sjást einnig fyrirhugaðir byggingareitir og vegir.

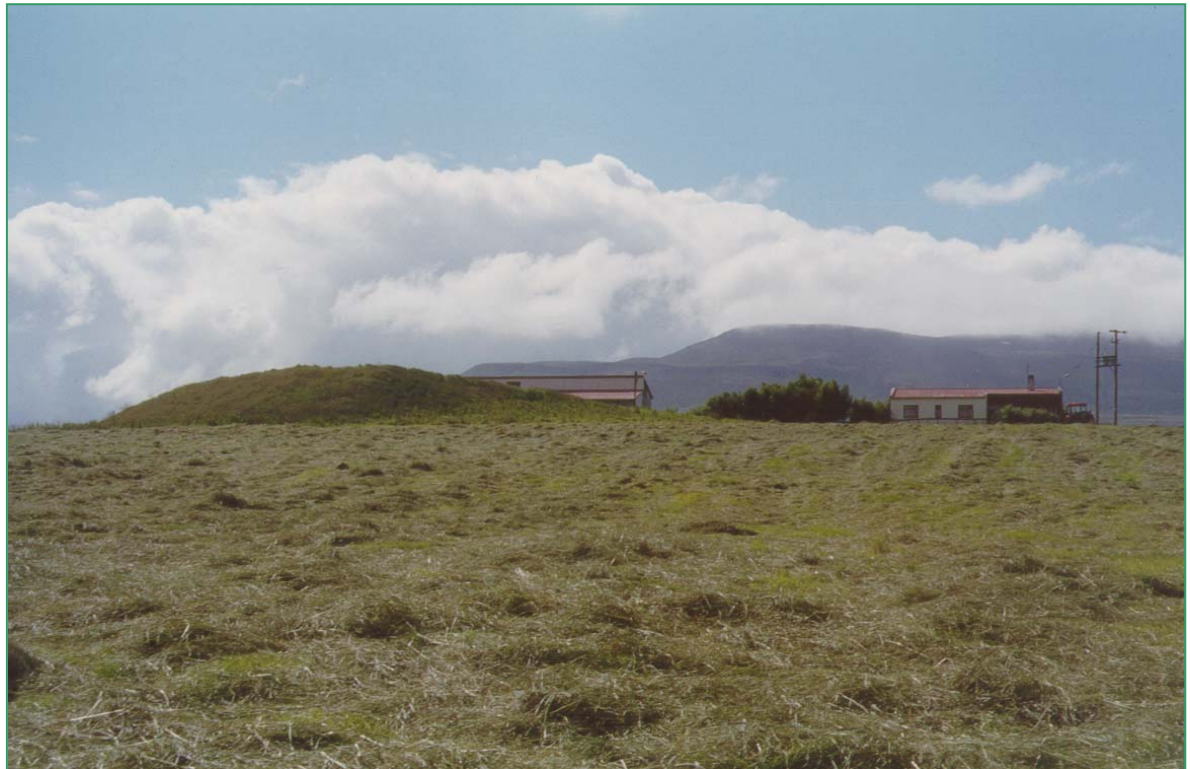
### **Syðra-Skörðugil 146065 107 - 2**

Öskuhaugurinn er óskertur og geymir mörg hundruð ára heimildir um búsetu á Skörðugili.

Öskuhóllinn eða -haugurinn er mikill um sig og margra metra þykkur. Hann var austur af bænum sem stóð stuttan spöl austur af eldra íbúðarhúsinu.

Hóllinn stendur enn óraskaður og er myndaður af aldagömlum öskuburði úr bænum.

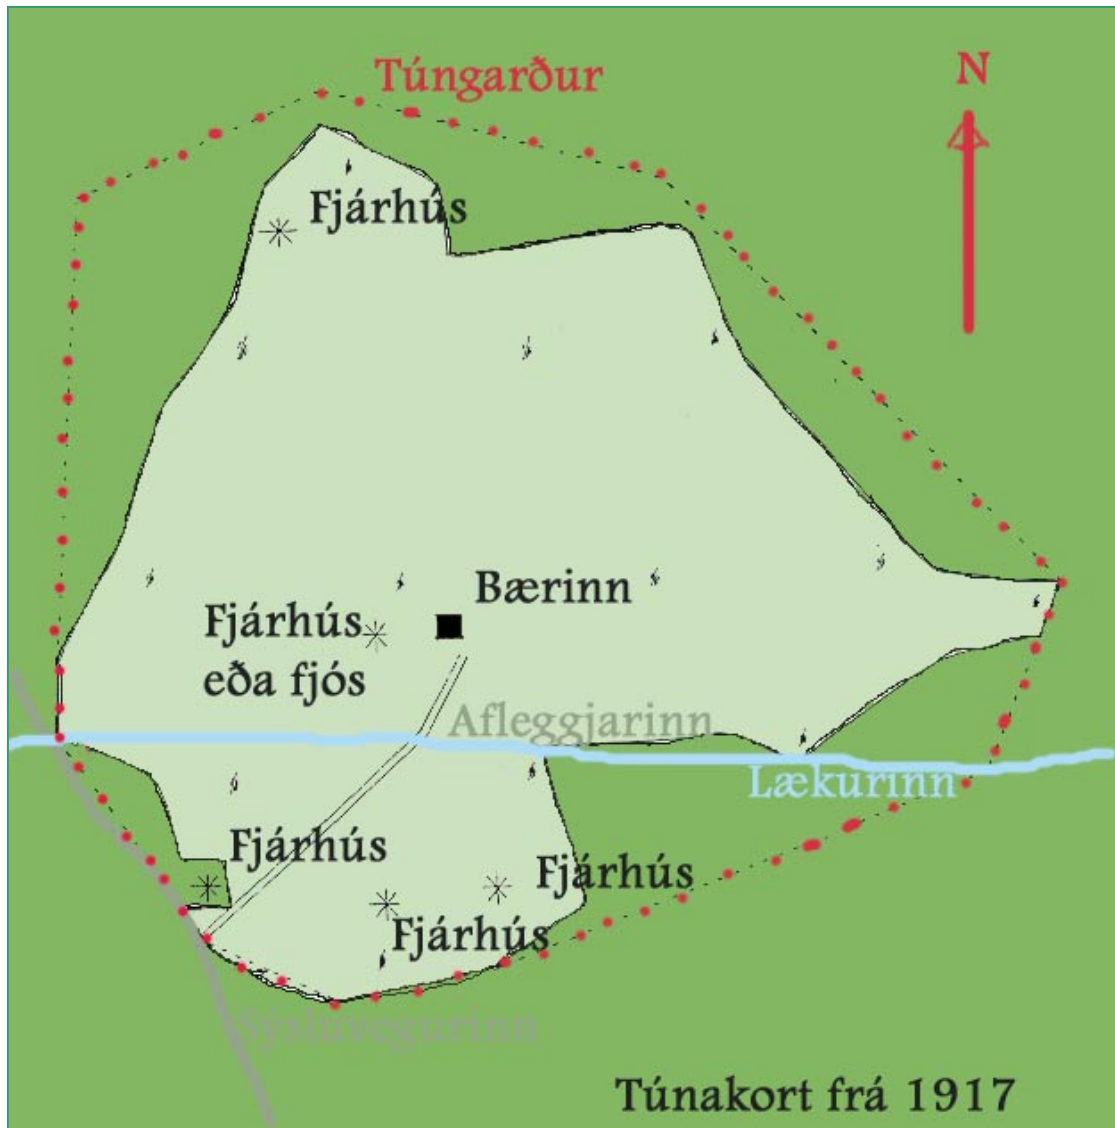
Á túnakorti Guðmundar Sveinssonar frá 1917 sést afstaða húsa þá. Rauða brotna línan táknar túngarðinn. Enn má sjá brot af honum á norðurbakka lækjarins á Kringlu, við vaðið á Sýsluveginum. Á teikningunni vinstra megin þar sem garðurinn sker lækinn.

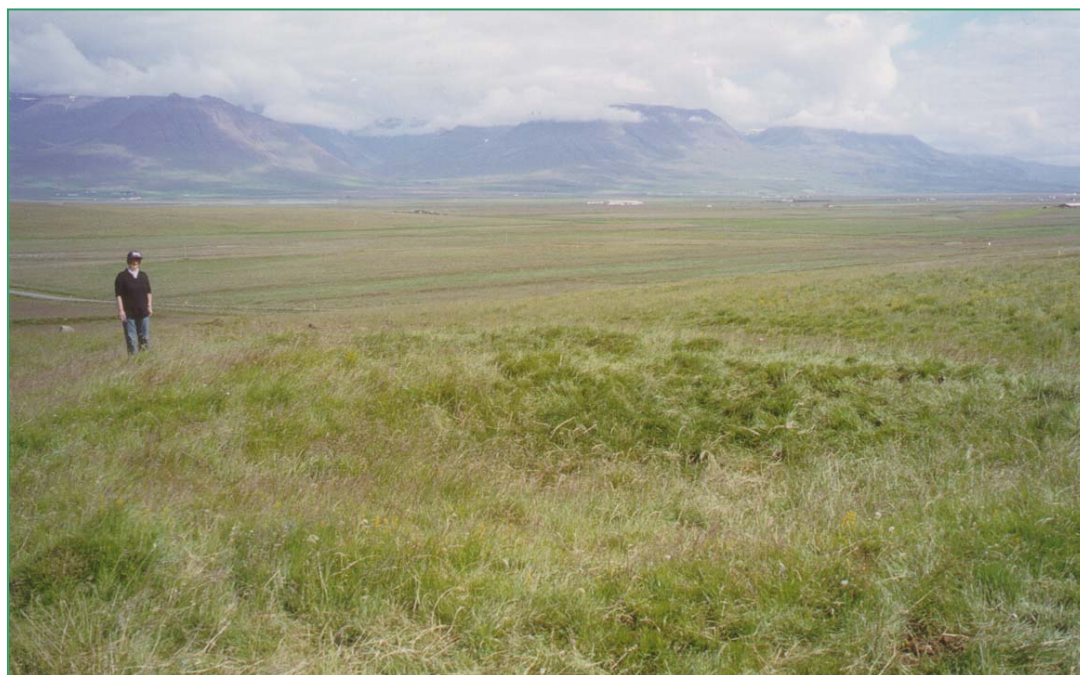
Rústin er mjög útflött, en greinilega tvískipt.

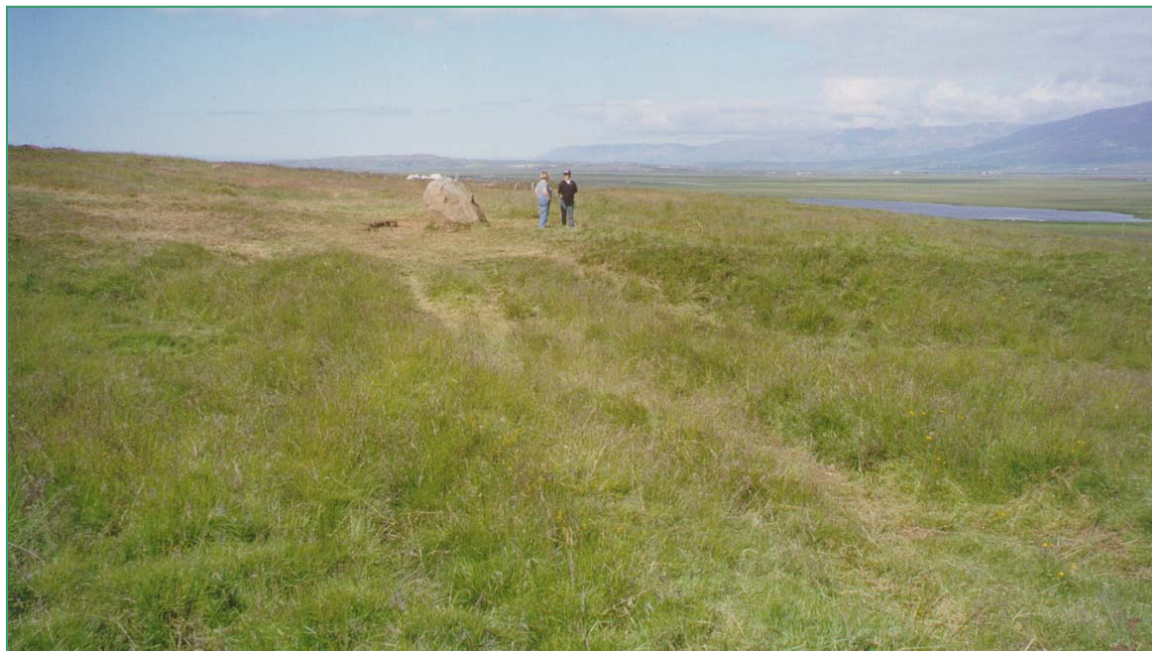
Sunnan við Bárðarstaði (fjær til hægri) liggur gamli Sýsluvegurinn yfir lítið uppornað drag á jarðbrú.
