# Vöktun á áfoki og viðhald fokgirðinga við strönd Háslóns 2024

Skýrsla LV nr	LV-2024-084	Dagsetning	Desember 2024
Fjöldi Síðna	24 s.	Upplag	1
Dreifing	<input checked="" type="checkbox"/> Birt á vef LV	<input type="checkbox"/> Opin	<input type="checkbox"/> Takmörkuð til [Dags.]
Titill	Vöktun á áfoki og viðhald fokgirðinga við strönd Háslóns 2024		
Höfundar/fyrirtæki	Sigríður Þorvaldsdóttir, Jóhann Thorarensen / Land og skógur		
Verkefnisstjóri	Árni Jóhann Óðinsson		
Unnið fyrir	Landsvirkjun		
Samvinnuaðilar	—		
Útdráttur	<p>Landgræðslan, nú Land og skógur, hefur séð um vöktun og mælingar á áfoki í norðurhluta Kringilsárrana og við austurströnd Háslóns frá árinu 2014 og haft umsjón með fokgirðingum við Háslón allt frá því að fyrstu girðingarnar voru settar upp á árunum 2008 og 2009. Vettvangsferð sumarsins var dagana 1.-3. Júlí. Gerðar voru hefðbundnar mælingar á útbreiðslu áfoks auk þess sem þykktarmælingar áfoks voru gerðar á föstum mælisniðum í Kringilsárrana, Lindabungu og Kofaöldu. Útbreiðsla áfoks var veruleg árið 2024, 20,3 ha í heildina, og var nokkuð áþekkt stærð áfokssvæða 2023 á þeim svæðum sem náðist að mæla áfokið þá. Þessi tvö ár er aukning á útbreiðslu áfoks umtalsve

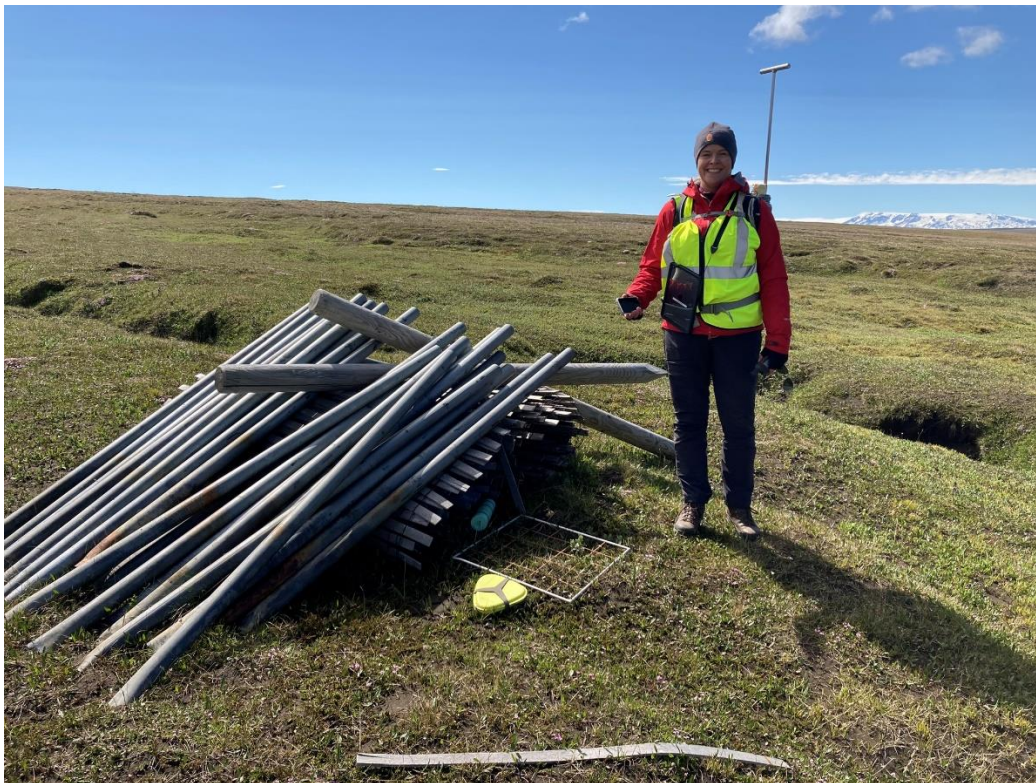
Mynd 1. Hrefna Jensdóttir, fulltrúi Lands og skógar við efnishrúgu í Kringilsárrana. Hrúgurarnar sem efnið úr trégirðingunum hefur verið skilið eftir í eru nokkuð stórar og áberandi í umhverfinu.

Búið er að fjarlægja þessar trégirðingar úr Kringilsárrana og í ár var haldið áfram með niðurrif girðinganna norðan Kringilsár. Tveir starfsmenn Lands og skógar unnu að þessu með hjálp unglingshóps á vegum Landsvirkjunar. Áhersla var lögð á að taka niður allt trérimlaneti og gekk það eftir, en ekki náðist að taka upp alla staura. Teknar voru GPS mælingar af stöðunum þar sem efninu úr girðingunum var safnað saman í hrúgur, en Landsvirkjun mun svo sjá um að fjarlægja efnið. Ekki náðist að GPS mæla staðsetningu efnis sem skilið var eftir 2023, en þá fyrirforst að staðsetja það vegna þess að ekki var hægt að sigla á lóninu nema einn dag.

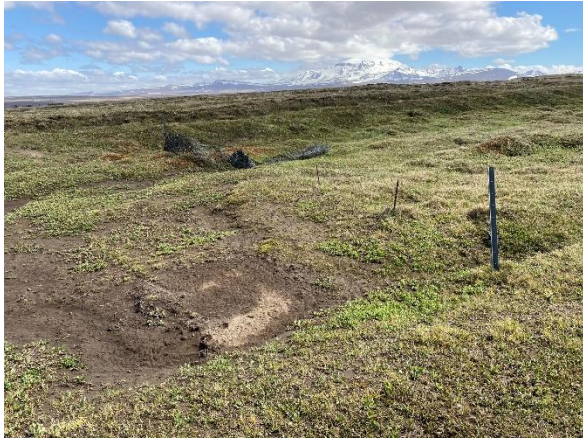
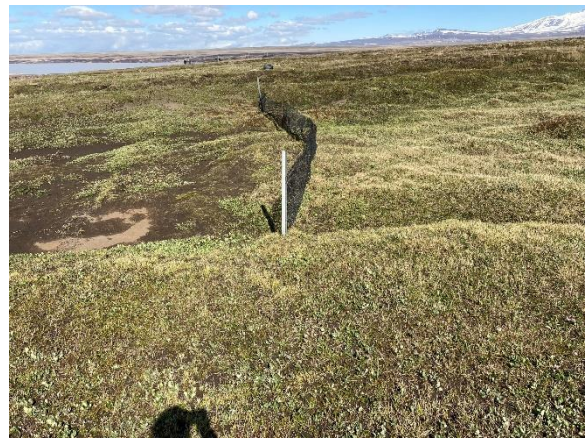
Mynd 2. Þessi girðing í Kringilsárrana kom illa undan vetri (t.v.). Á myndinni t.h. er búið að reisa hana við. Þar má einnig sjá að áfok að henni hefur verið töluvert á síðasta ári og ljóst að hún gerir gagn sé hún í lagi.

Á nokkrum stöðum nyrst í Kringilsárrana þar sem talin er talsverð hættu á áfoki eru lágur fokgirðingar með plasneti. Viðhaldi á þessum girðingum var sinnt og gekk vel. Ekki náðist að sinna viðhaldi á þeim 2023 vegna skilyrða og voru þær því í misjöfnu ástandi.

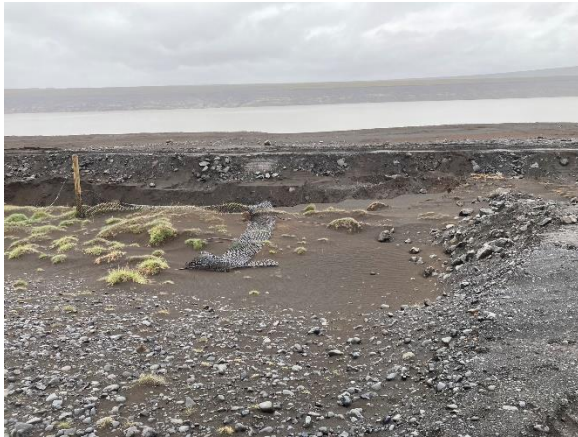
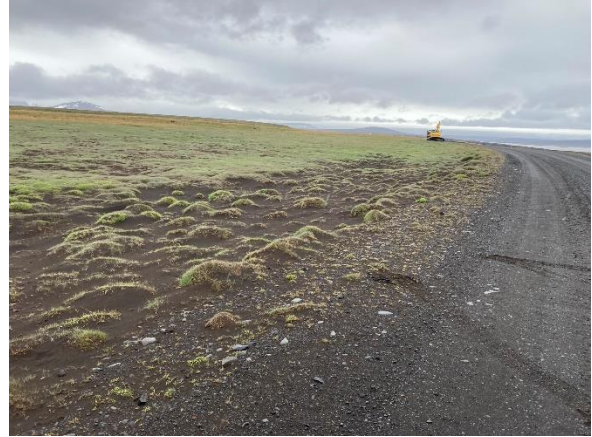
Mynd 3. Á Kofaöldu var búið að taka niður girðingu svo hægt væri að aka um haftið sem girt var fyrir (t.v.). Hinu megin vegarins mátti greina töluvert áfok (t.h.).

Til stóð að bæta við lítilli plastgirðingu á Lindabungu á hafti þar sem nokkuð er um áfok. Horfið var frá þeirri framkvæmd í ár þar sem haftið var í notkun sem akstursleið fyrir vinnuvélar og tæki (sjá kort 3). Á öðrum stað var búið að opna girðingu til að hægt væri að komast um með tæki.

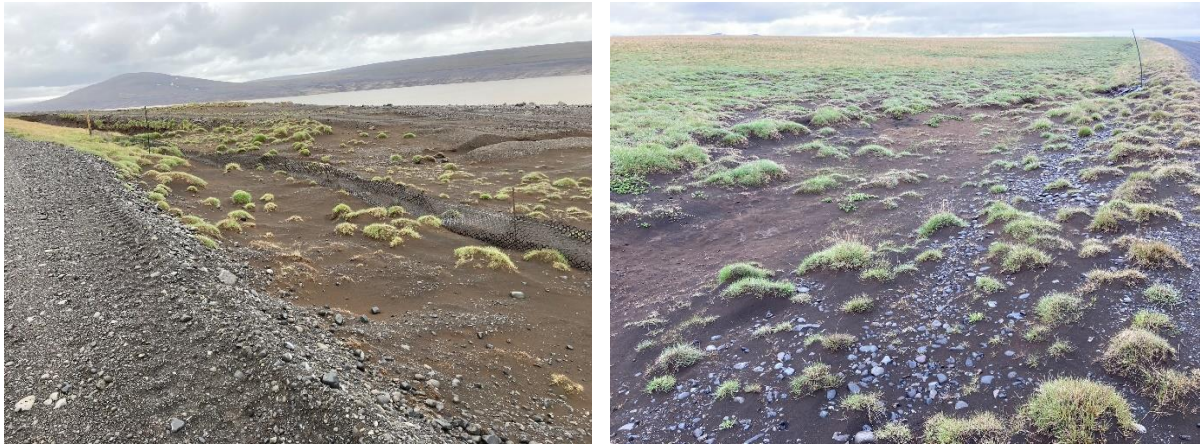
Við úttektina 2024 leit svæðið nokkuð vel út og tilfinningin strax sú að áfok væri talsvert minna en við úttekt 2023 sem reyndist svo ekki raunin. Nokkuð áfok má merkja á svæðinu þó svo að almennt hafi foggirðingar verið í ágætu standi og sandgildirur sömuleiðis.

Mynd 4. Nokkuð má sjá af nýju áfoki og því ljóst að efni er á hreyfingu.

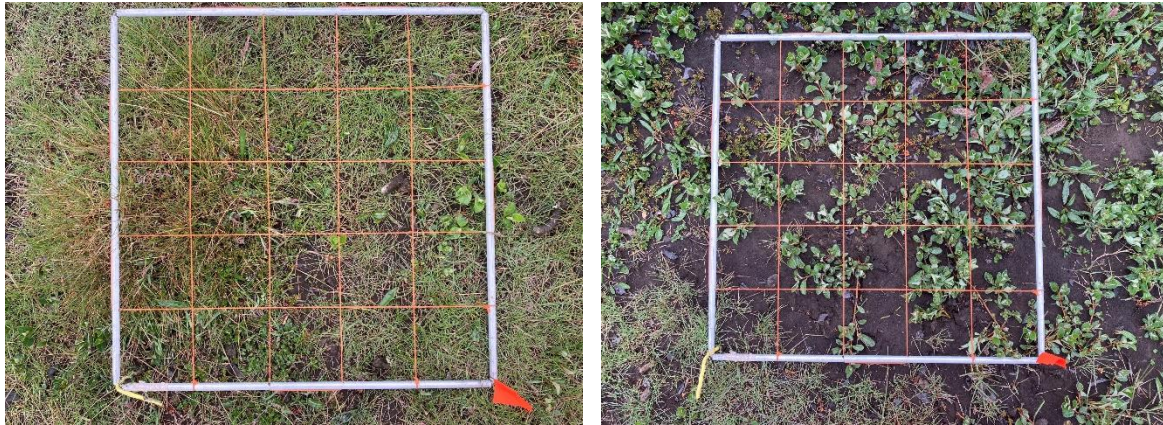
Almennt minnkar þykkt áfoks eftir því sem reitir í föstum mælisniðum eru fjær lóninu en þó eru undantekningar á því, en mest rokkaði áfokið fram og til baka í sniði AM024\_02. Þar munar um 1,5 cm á meðaláfokspykkt reita d og e (sjá mynd 6).

Mynd 6. Ljósmyndir af mælireitum í föstu mælniði AM024\_02. Mynd a sýnir reit AM024\_02d þar sem meðaláfok mældist 0,7 cm en mynd b sýnir reit AM024\_02e sem er fjærst lóninu en þar mældist meðaláfok 2,26 cm.

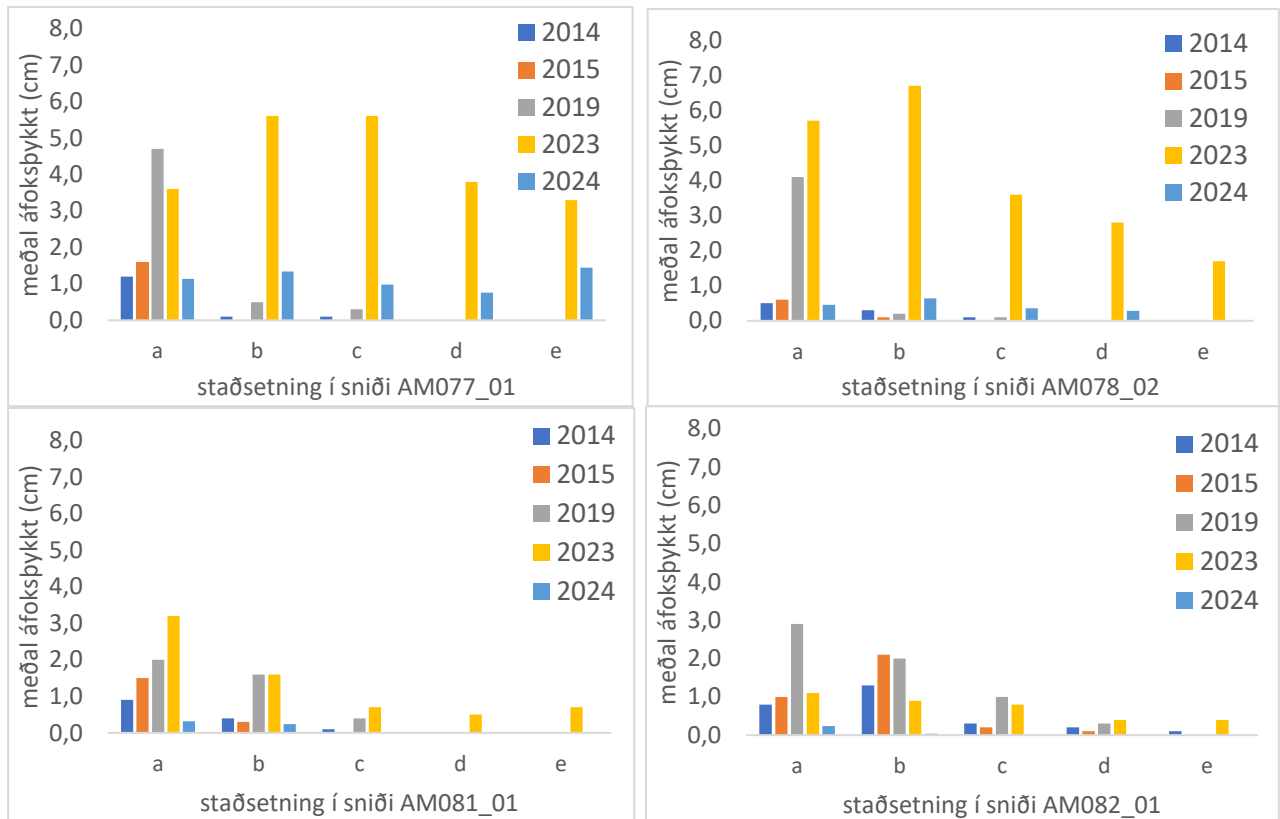
Mælingar á áfokspykkt frá árunum 2014, 2015 og 2019 eru einungis til fyrir eitt heilt snið á Koföldu (AM082\_01) en á þremur öðrum sniðum eru til 3 mælingar (reitir a, b og c) til að bera saman við mælingar 2023 og 2024. Aðeins er misjafnt eftir mælisniðum hvernig áfokspykkt mælist miðað við samanburðarárin en á heildina litið er ekki afgerandi munur sé árið 2023 frátalið (mynd 10).

Mynd 9. Samanburður á meðaláfokspykkt (cm) (n=5) á árunum 2014, 2015, 2019, og 2023 á fjórum mæli-sniðum á Kofaöldu sumarið 2024. \* Ekki til mælingar í reitum d og e fyrir árin 2014, 2015 og 2019.

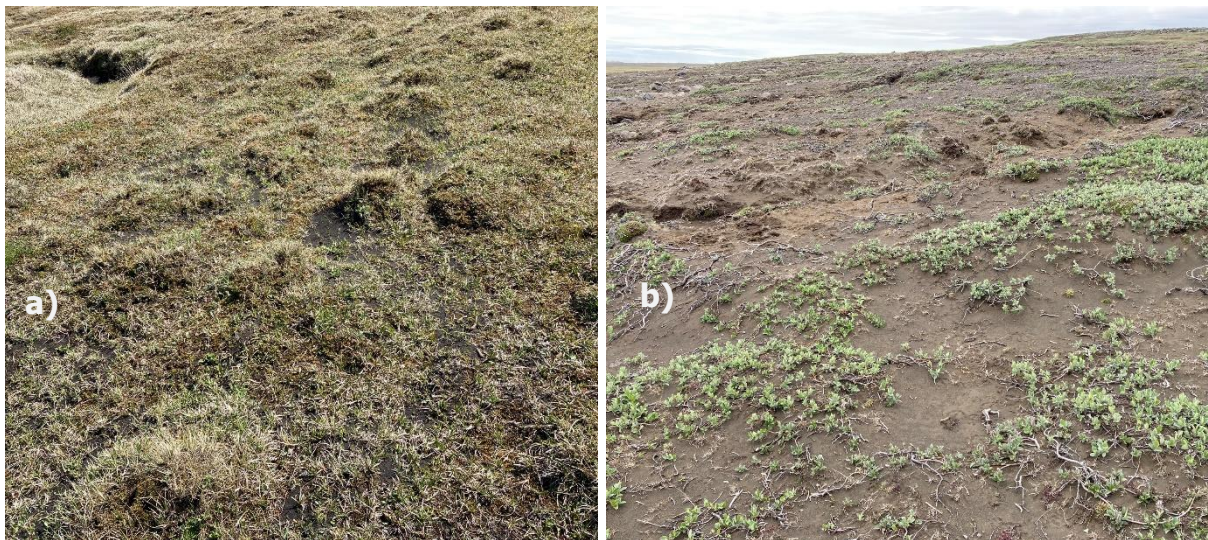
Í vettvangsúttektinni 1. og 2. júlí mátti sjá ummerki um ný áfoksefni, bæði á vestur- og austurhluta svæðisins.

Mynd 10. Dæmi um áfokssvæði í Kringilsárrana þar sem útbreiðsla áfoks var mæld sumarið 2024, inn með Kringilsá (mynd a) og á austurströnd Ranans (mynd b).

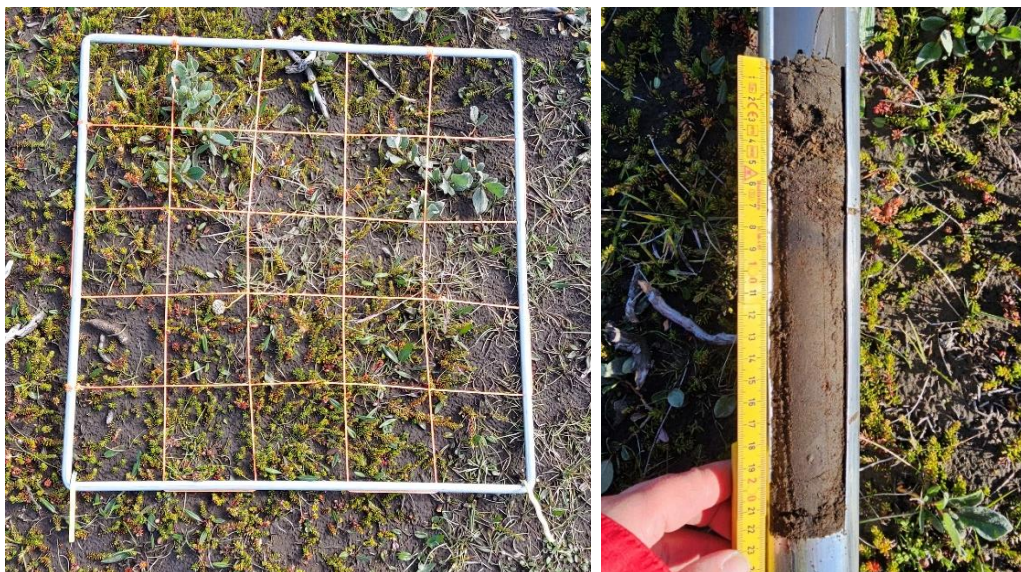
Árið 2023 var jarðvegsþykknun mæld í jarðvegsprófil og borin saman við nokkrar mælingar á áfoksþykkt í yfirborði, sjá dæmi á ljósmynd af reit (mynd 13). Þá tókst hins vegar ekki að ljúka þessum mælingum í Kringilsárrana þar sem ekki var hægt að sigla á lóninu nema einn dag vegna slæmra veðurskilyrða. Í vettvangsúttektinni í sumar náðist að ljúka þessum mælingum, þegar jarðvegsþykknun var mæld í jarðvegsprófilum við tvö föst snið, KM006\_03 og KM007\_03.

Mynd 13. Áfok í mælireit KM005\_01a 3. júlí 2023 og jarðvegsprófill mældur við hlið reitsins í júlí 2023.

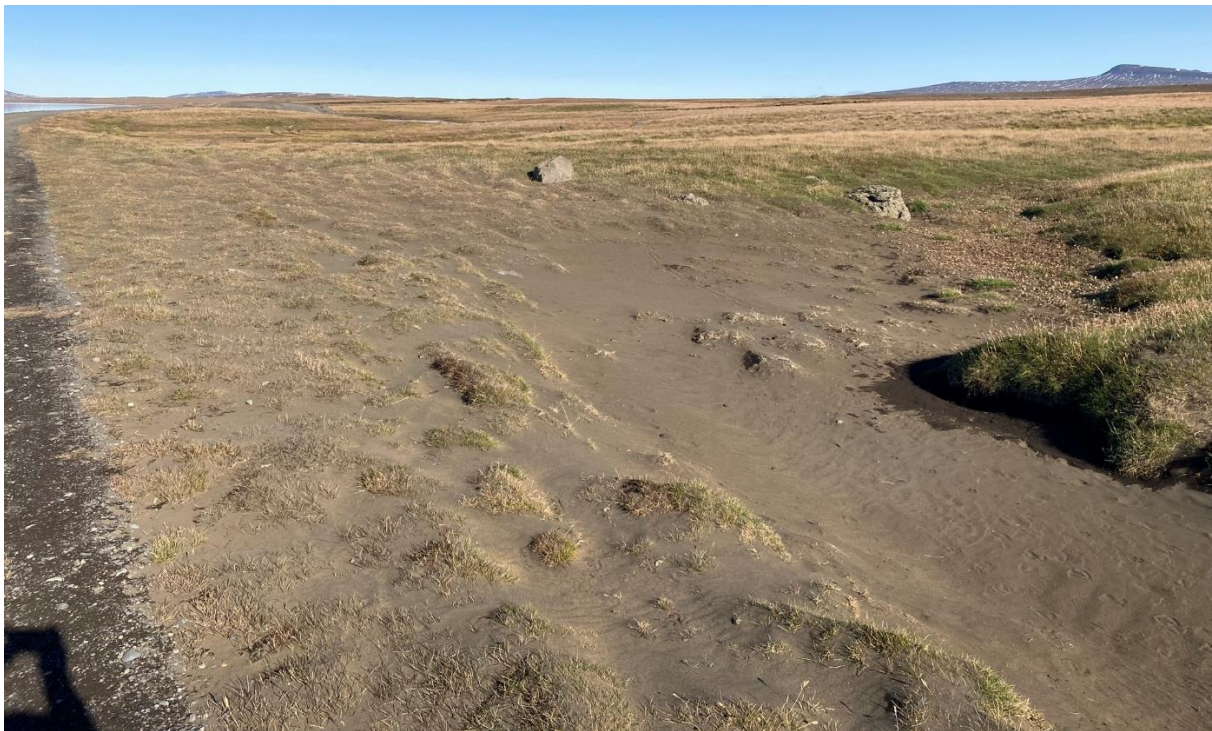
Mynd 15. Skafli úr nýlegu áfoki meðfram vegi á Kofaöldu. Mynd var tekin í vettvangsferð 19. ágúst 2024.

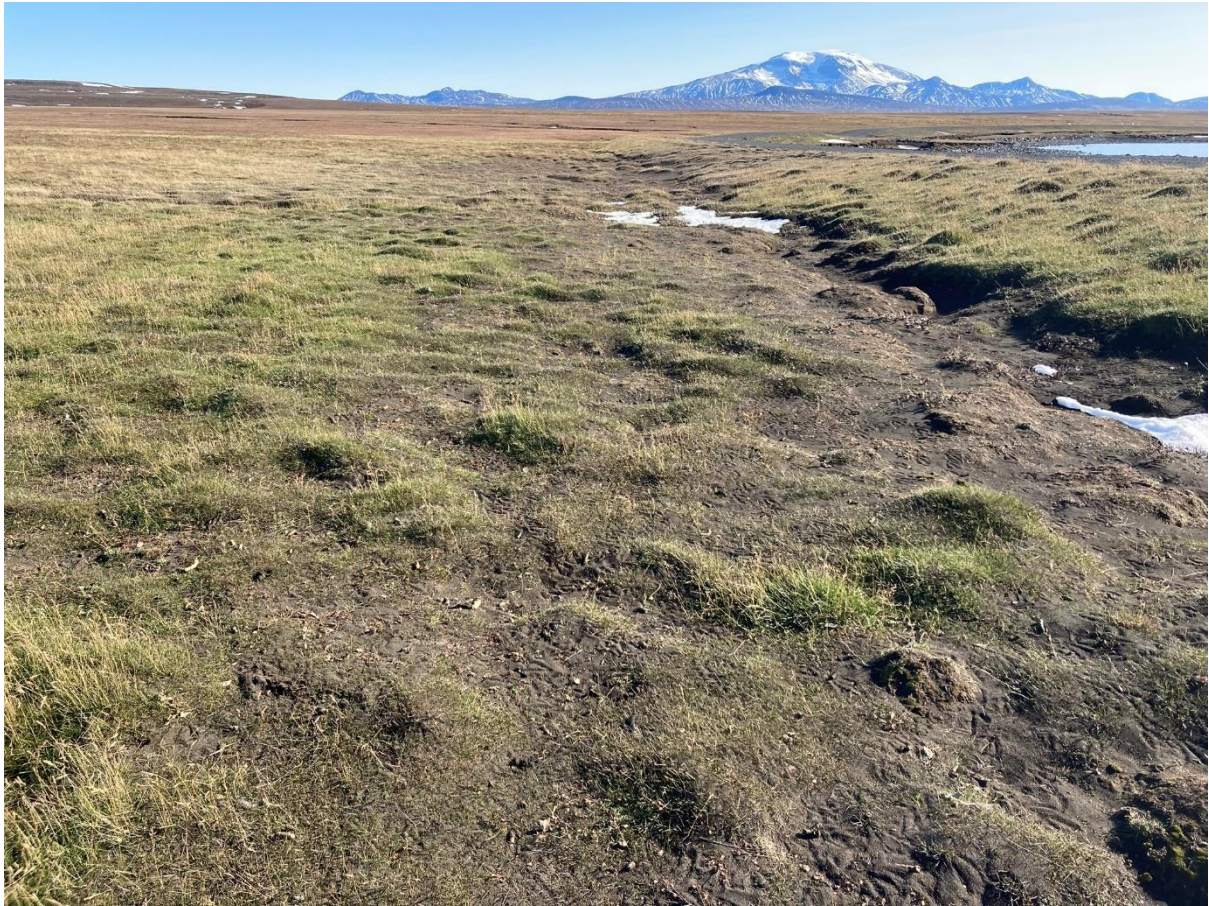
Mynd 16. Áfoksefni greinanleg við veg á Kofaöldu 19. ágúst. Snjór hafði legið yfir svæðinu einhverjum dögum áður en var að mestu leyti tekinn upp.

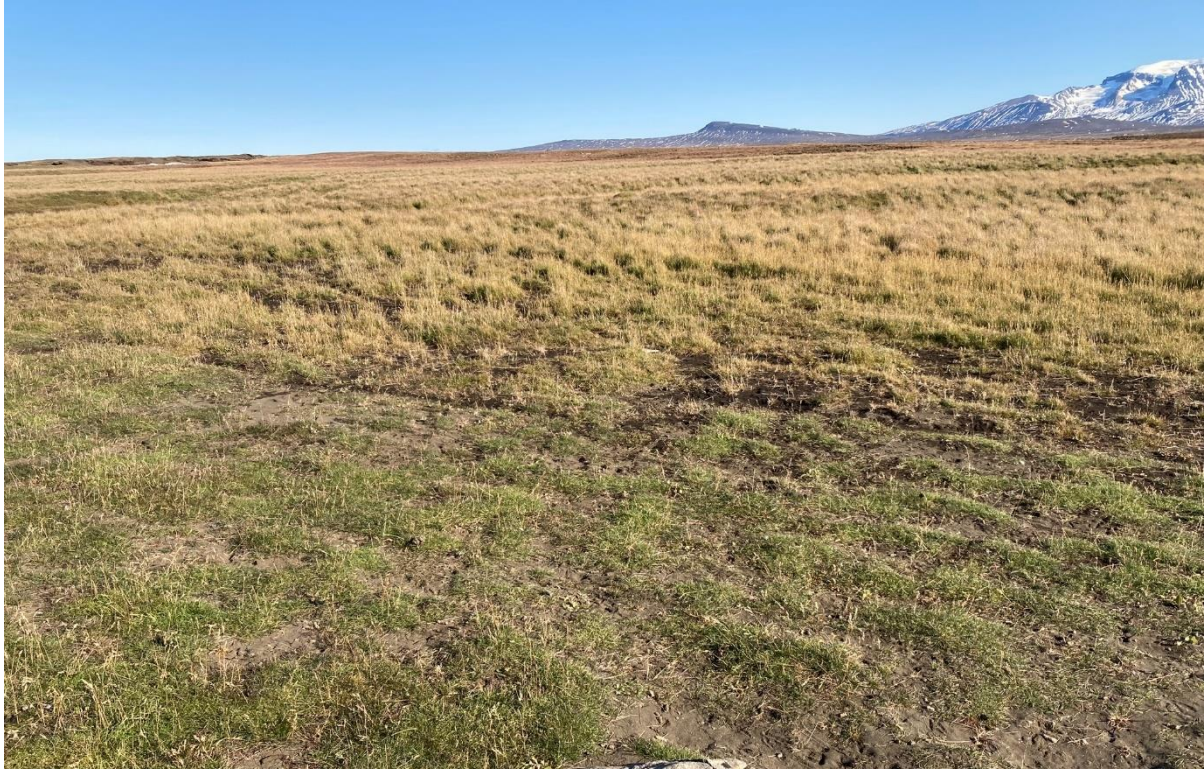
Mynd 17. Uppgræðslur á Kofaöldu í ágúst 2024. Gróður hefur tekið við töluverðu magni af áfoksefnum og hefur látið á sjá. Hér er ljóst að aðgerðir eru að virka en einnig mikilvægt að sofna ekki á verðinum.

Mikilvægt er að halda áfram aðgerðum til að hægja á áfoki en ljóst er að þær eru að skila árangri. Á þetta við um fokgirðingar, sandgildirur og uppgræðsluaðgerðir. Gróðurinn á uppgræðslusvæðunum nær að binda töluvert af áfoksefnum og varna því að þau berist lengra inn á gróið land. Að sama skapi er gróðurinn undir töluverðu álagi á helstu áfokssvæðunum og mikilvægt að halda honum við (mynd 17).

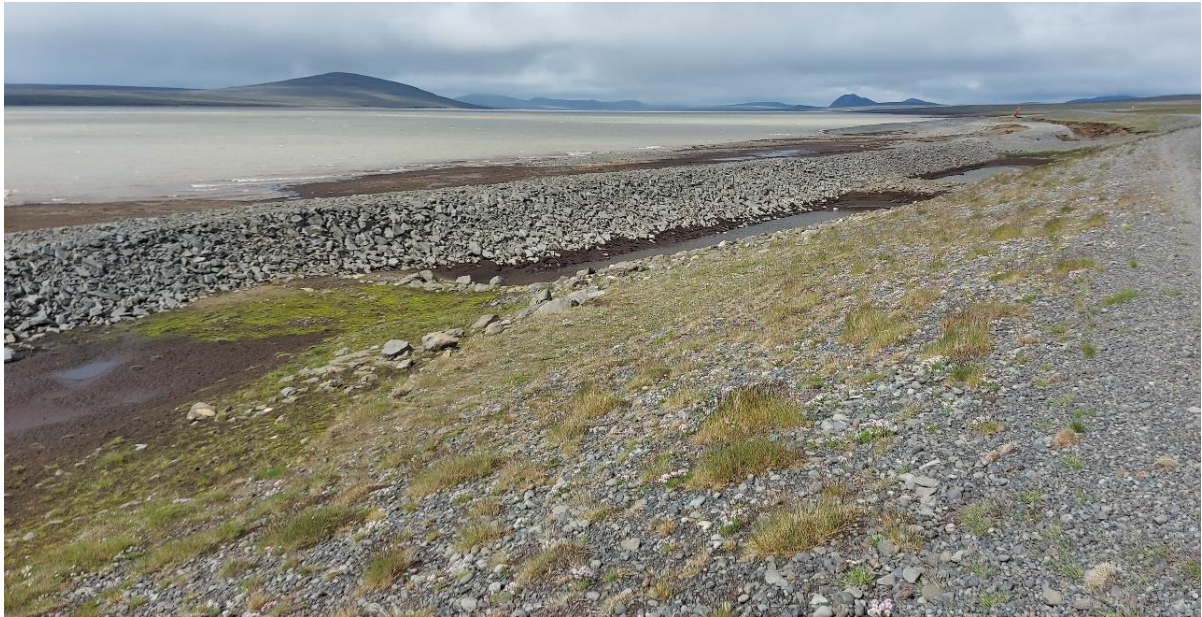
Mynd 18. Nýir grjótgarðar á Kofaöldu sem bæði mynda vörn gegn öldurofi og virka sem sandgildirur. Fokgirðingar sem eru á höftum milli sandgildra eru einnig að ná að fanga áfoksefni og draga þannig úr því magni sem berst yfir veginn og inn á gróið land (mynd 19).

Skurðirnir neðan Hálsvegjar eru einnig að virka vel sem sandgildirur og safna í sig miklu af áfoksefni en unnið er að því að byggja upp grjóttgarða sem sandgildirur þar sem eldri skurðir hafa verið að rofna (mynd 18).

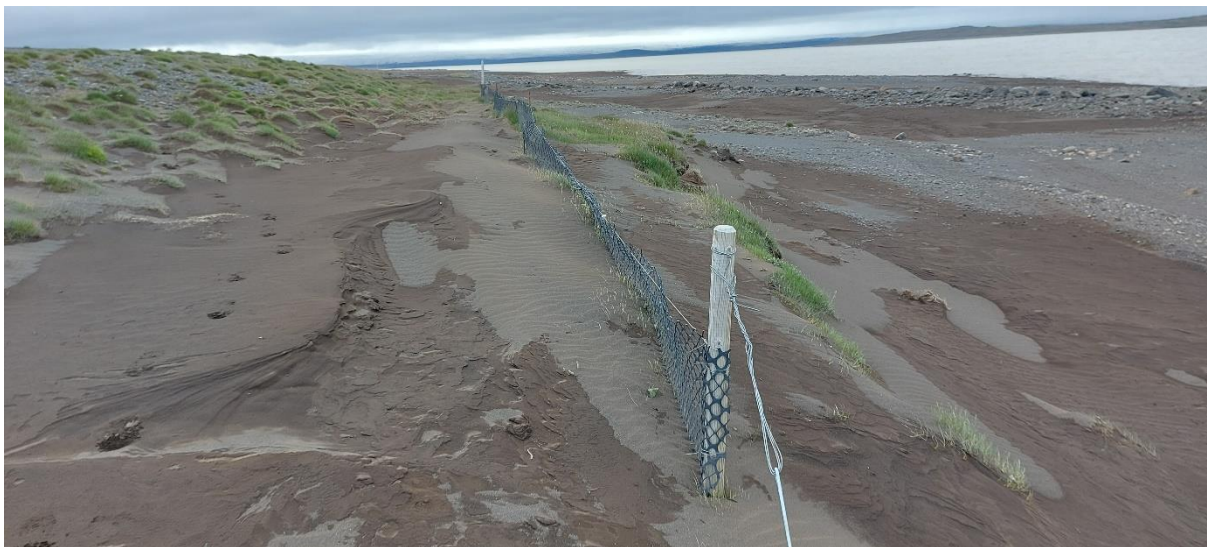
Mynd 19. Fokgirðingar á Kofaöldu 4. júlí 2023 sem safnað hafa í sig talsverðu magni af áfoksefnum. Þessar mótvægisáðgerðir virðast því ná að draga verulega úr þeim skaða sem áfok úr lónstæðinu veldur þegar óhagstæðar veðuraðstæður skapast við Háslón.

Hvað varðar fokgirðingarnar er mikilvægt að vel sé gengið um þær og þær séu settar upp aftur þar sem þarf að taka þær niður til að komast um höftin vegna framkvæmda. Almennt virtust sandgryfjur vera í góðu standi við vettvangsúttektina í júlí.
