Rit Veðurstofu Íslands

*Snjóflóð úr Skollahvilft -
Snjóflóðahrinan í október 1995*

*VÍ-R98003-ÚR01
Reykjavík
Apríl 1998*

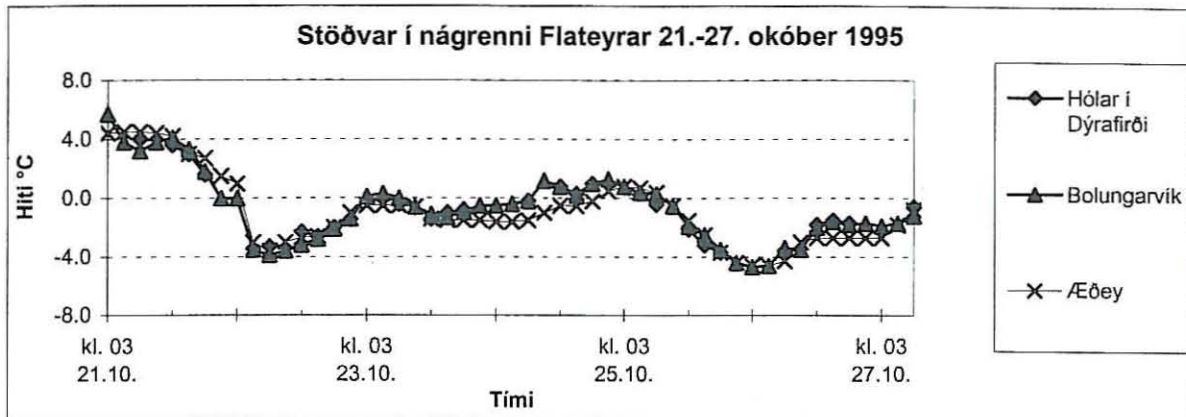
Mynd 10. Hiti á stöðvum á láglendi í grennd við Flateyri.

Sjá má á mynd 10 að hitasveiflan er nánast eins á öllum stöðvunum á láglendi frá 21. til 27. október. Hitinn fór niður fyrir frostmark á láglendi aðfaranótt 23. október, sveiflaðist síðan í kringum frostmark, en kólnaði aðfaranótt 25. og var um -4°C er flóðið féll.

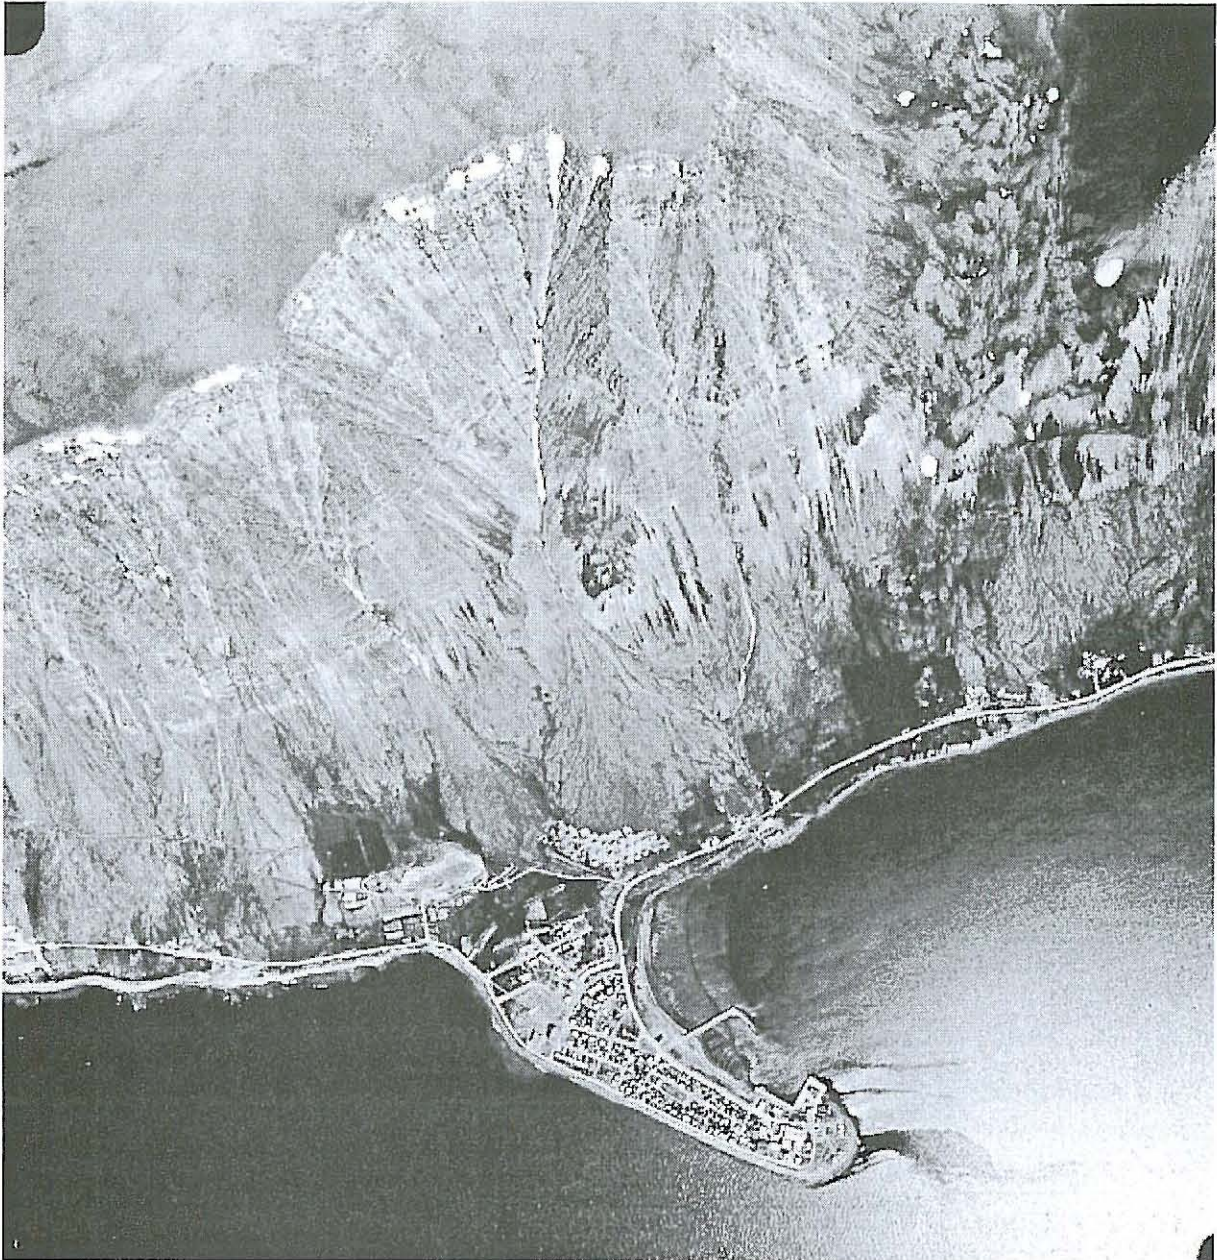
Mynd 21. Loftmynd af Flateyri og Skollahvilft frá 1981 (birt með leyfi Landmælinga Íslands).

Á mynd 21 er Skollahvilft greinileg ofan við Flateyri, sem er neðst á myndinni. Innan hennar er Innra Bæjargil, sem hefur ekki eins mikla hvilft til að safna í, en hefur þó á seinustu árum ógnað byggðinni oftar en einu sinni. Ofan þeirra sér í hluta hásléttunnar. Ofan Flateyrar sjást snjóflóðavarnarkeilur neðan Skollahvilftar og aurkeilan er einnig greinileg, en ekki eru komnir varnargarðar.

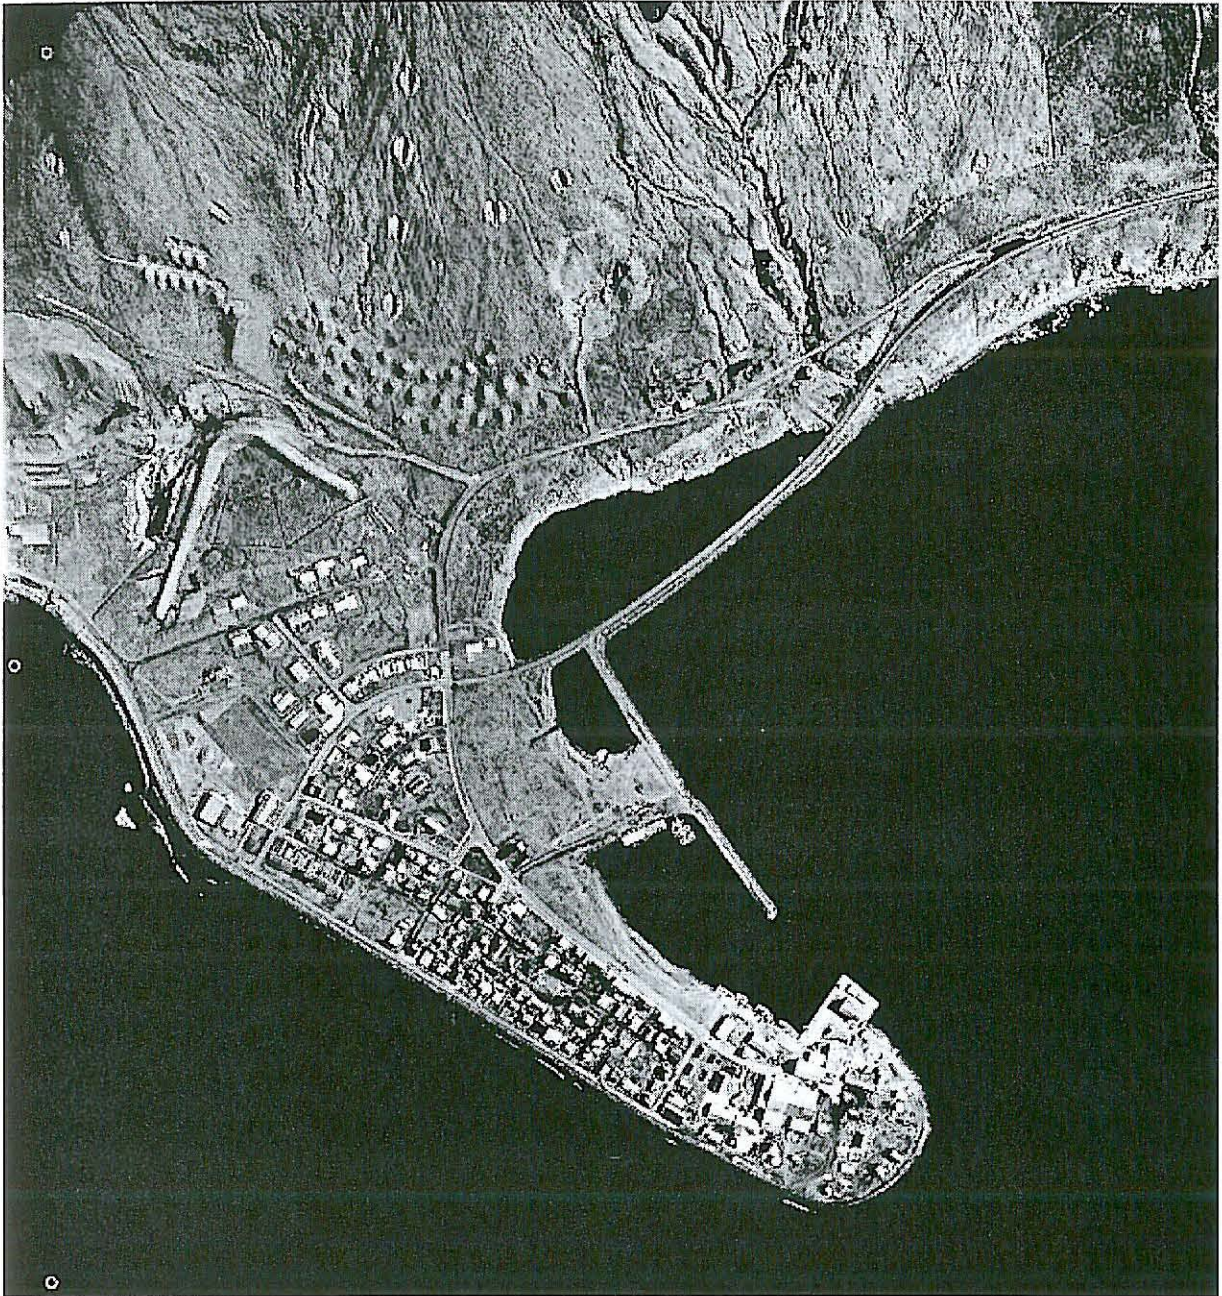
Mynd 22. Loftmynd af Flateyri frá vorinu 1996 (birt með leyfi Landmælinga Íslands).

Mynd 22 var tekin eftir að snjóflóðavarnargarðar voru hækkaðir lítillega og tengdir saman. Þegar flóðið féll í október var búið að hanna breytingarnar og fjárveiting til framkvæmda hafði verið samþykkt. Áður höfðu verið gerðar snjóflóðakeilur undir Innra Bæjargili, sem einnig sjást á myndinni. Nú er langt komin gerð varnargarðs af svipaðri gerð, þ.e. gerður er fleygur, sem beinir flóðum úr Skollahvilft inn fyrir þéttbýlið og úr Innra Bæjargili út fyrir það.

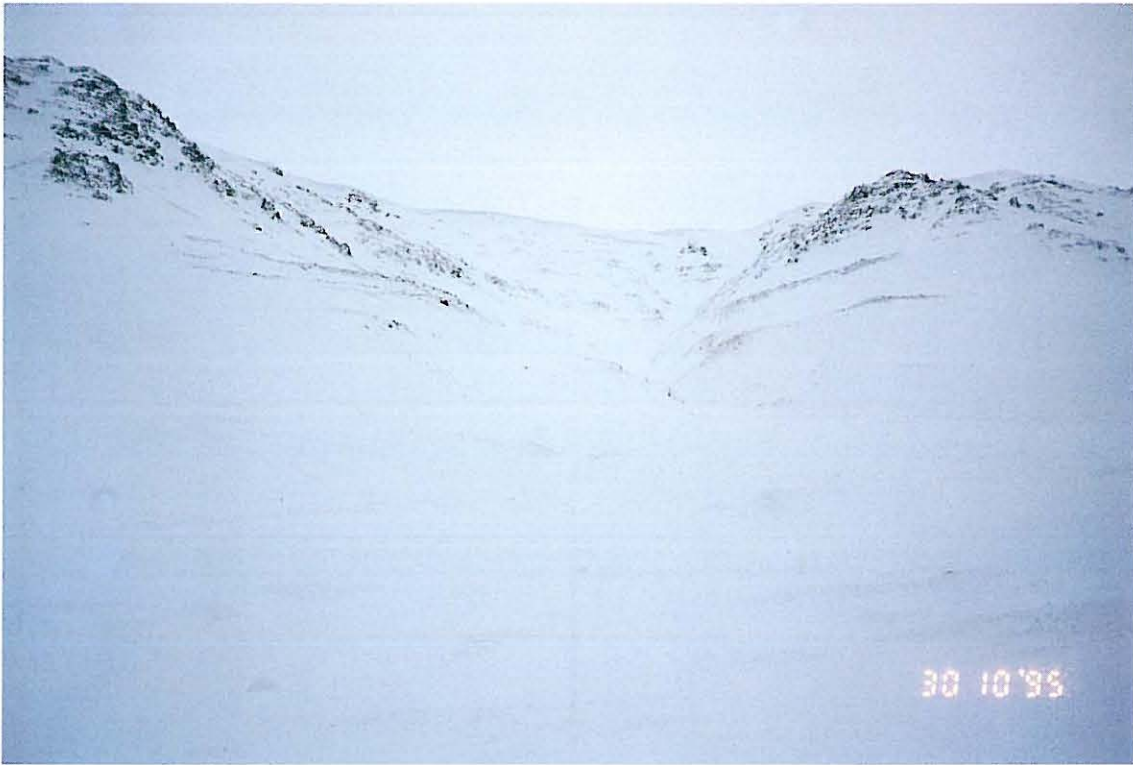
Mynd 27. Skollahvilft, stærsta brotið sést.

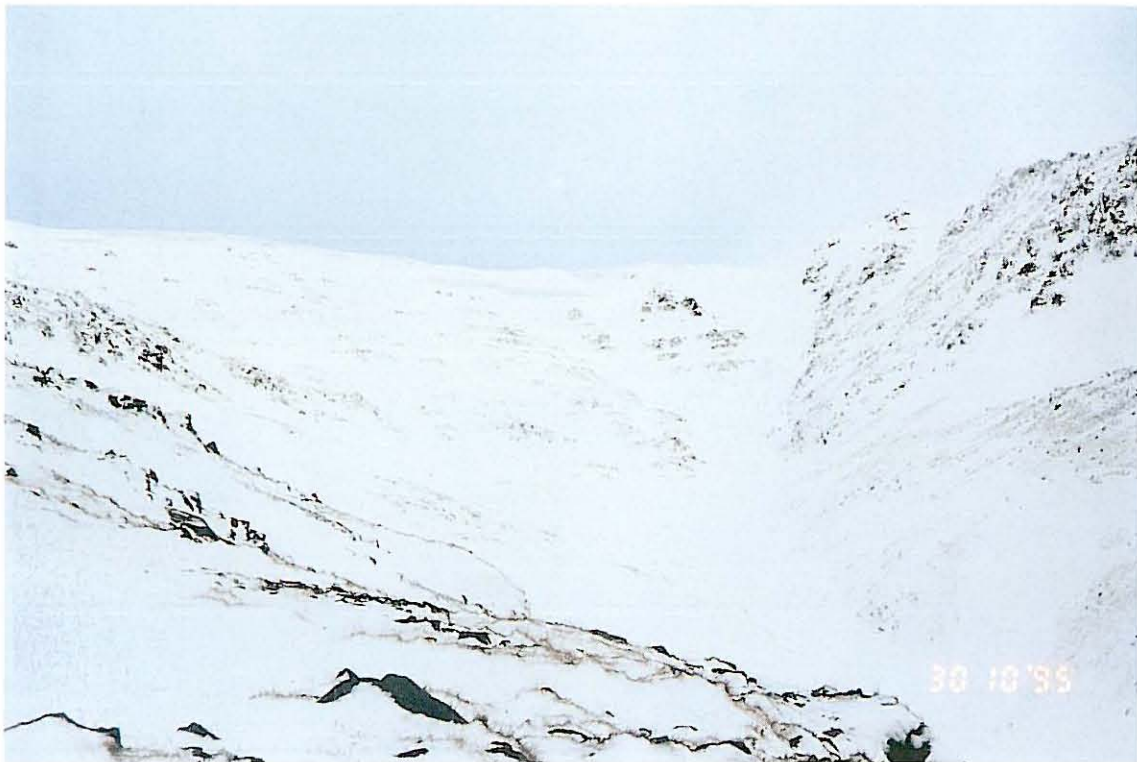
Mynd 28. Skollahvilft, brot sjást og hve hvilftin er skafin eftir snjóflóðið.

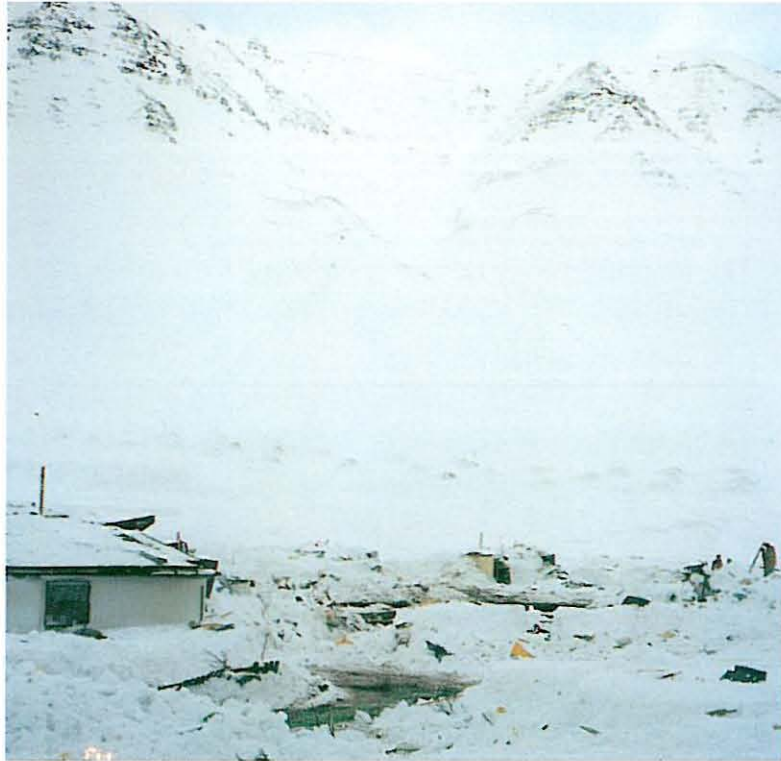
Mynd 29. Skollahvilft, keilur sjást á miðri mynd.

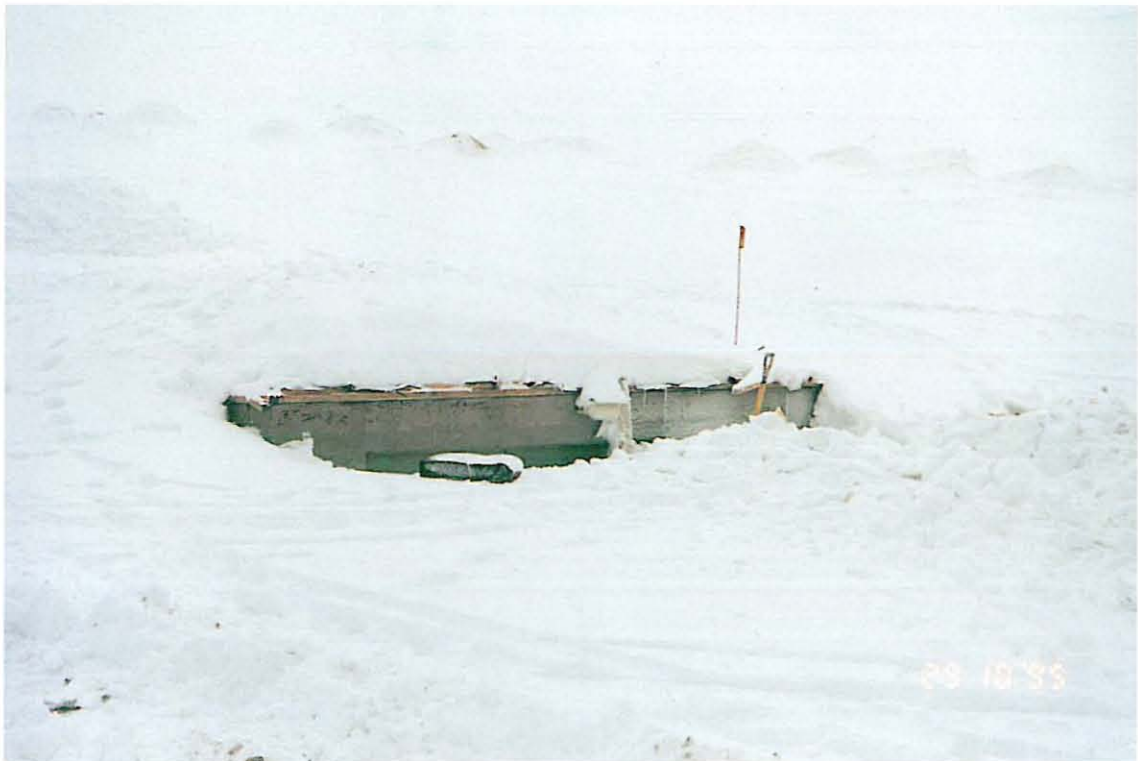
Mynd 30. Ólafstún 2, efri hæðin hvarf, en kjallarinn var svo til óskemmdur.

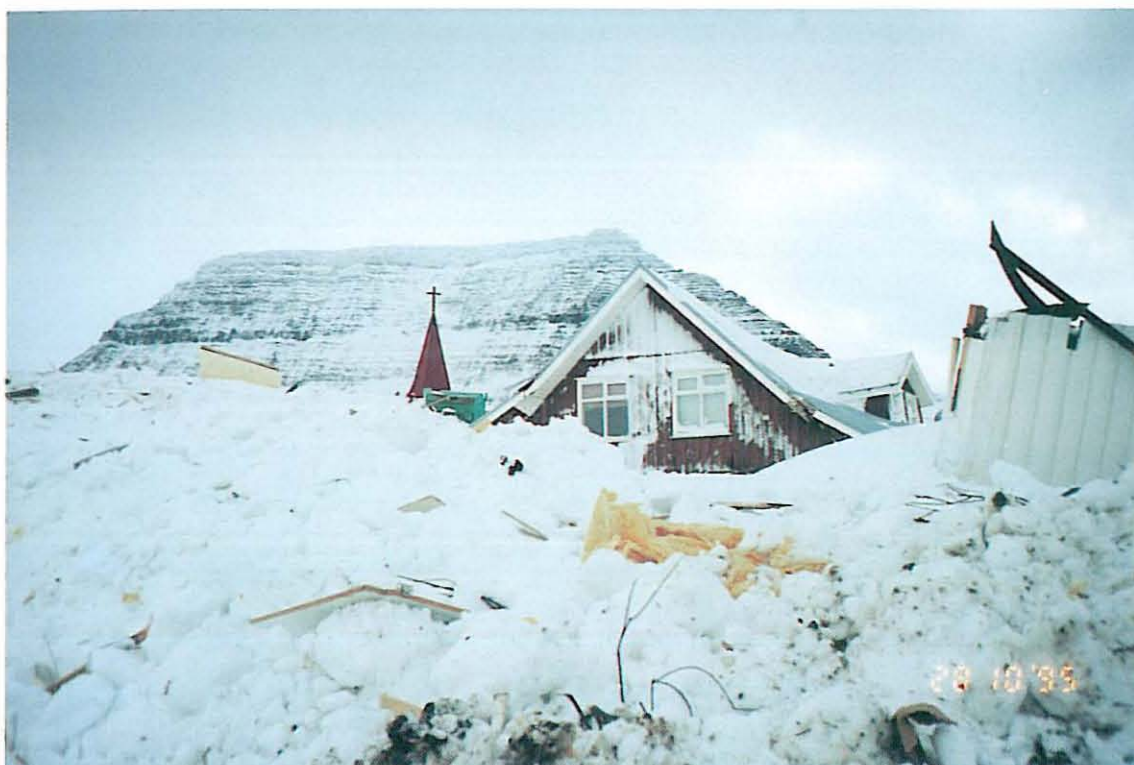
Mynd 31. Efri hæð íbúðarhússins að Unnarstíg 1, en hún flaut ofan á snjóflóðinu.

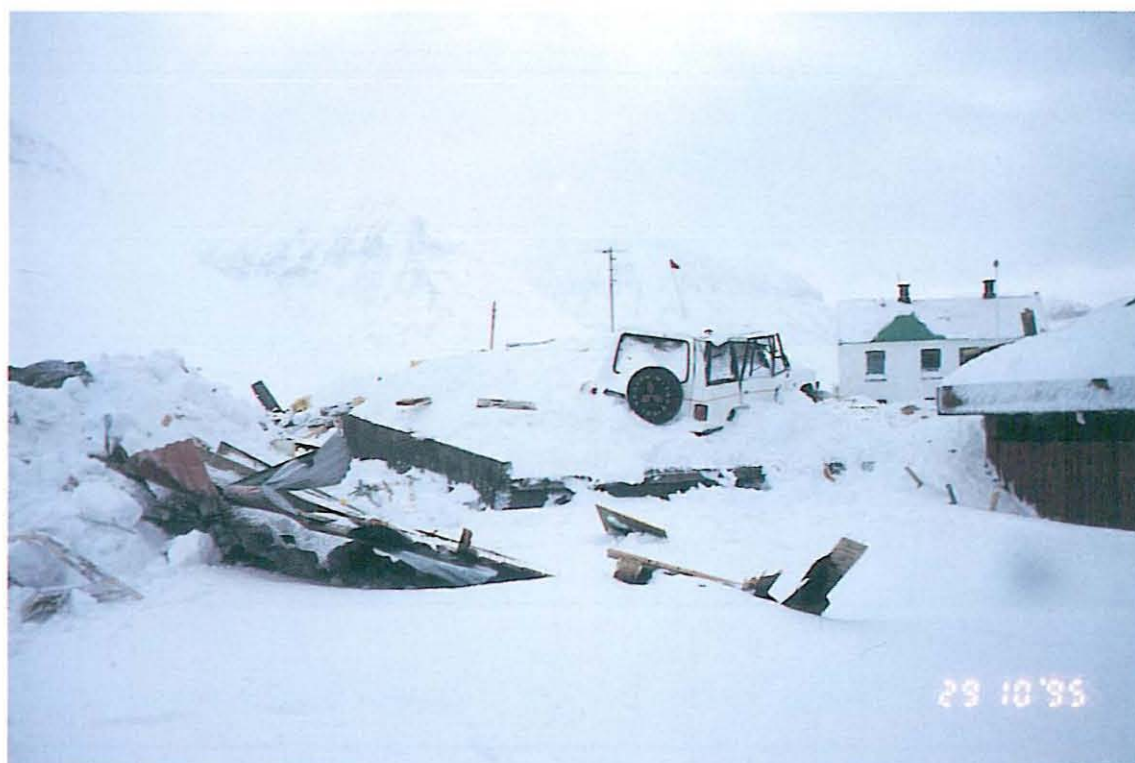
Mynd 32. Billinn barst með flóðinu frá Tjarnargötu og lenti á bilskúrþaki á Unnarstíg 6. Bilskúrinn virðist hafa varið húshornið, en hann fleygaði flóðið.

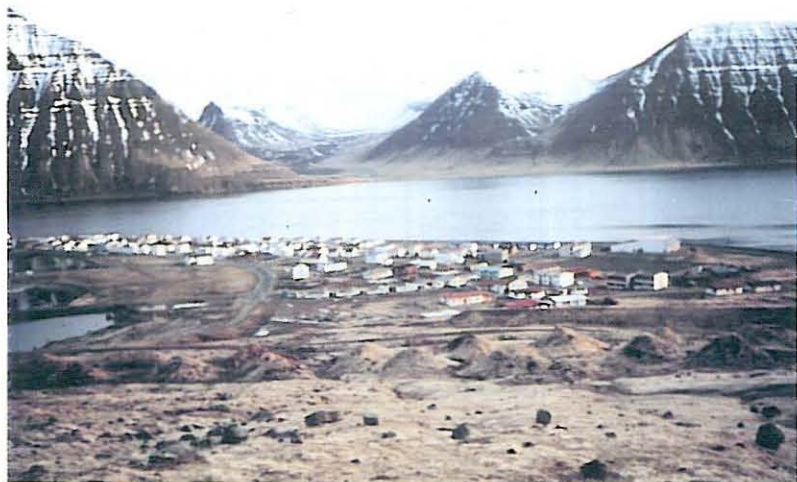
Mynd 34. Séð yfir Flateyri. Steinar bárust með flóðinu, sumir úr klettum Skollahvilftar.
