Veðurstofa Íslands Greinargerð

**Grjóthrun í Stóru skriðu í Óshyrnu,
þann 30. júní 1998**

VÍ-G98025-ÚR20
Reykjavík
Júlí 1998

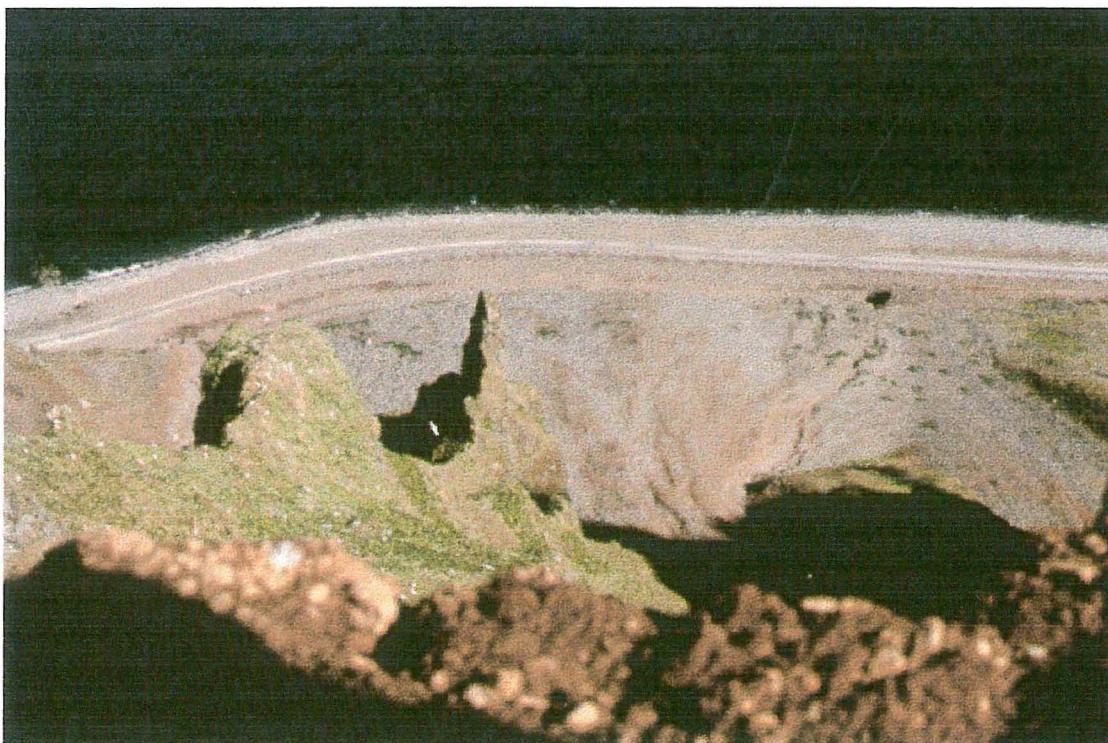
Mynd 1. Farvegur skriðunnar. Myndin er tekin frá efstu brún fjallsins í um 600 m hæð.

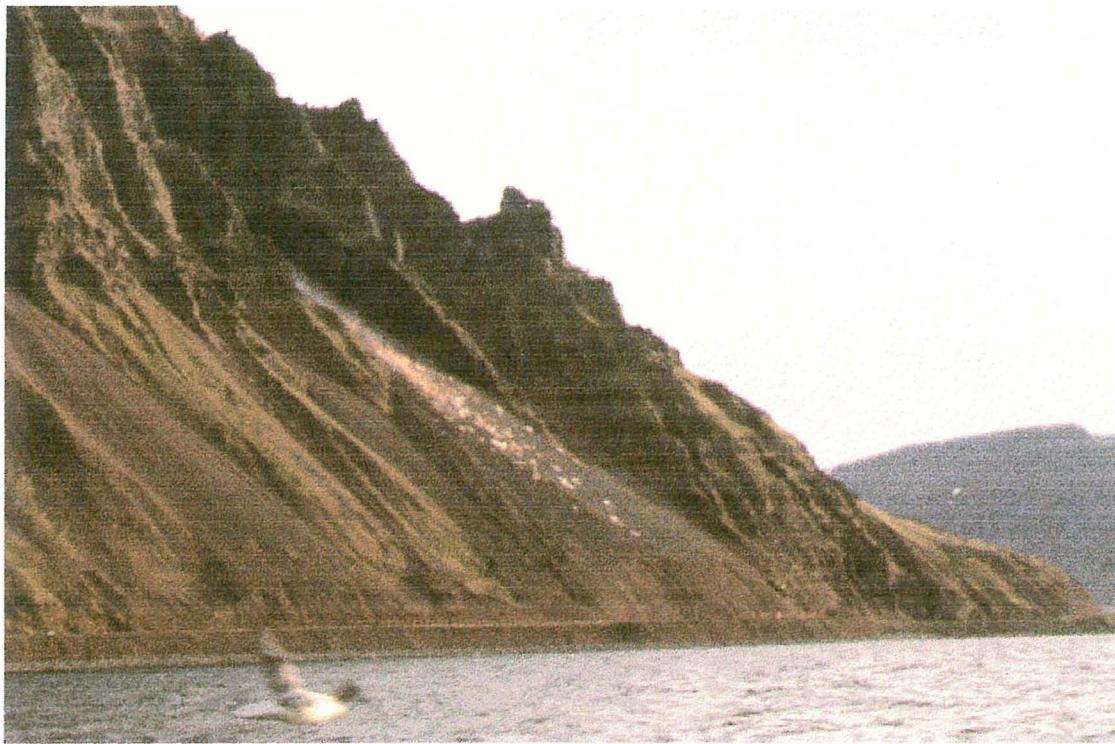
Mynd 2. Fyrsta myndin sem náðist af hruninu. Megin hluti hrunsins er að koma niður úr gilinu og skellur á skriðuvænginn.

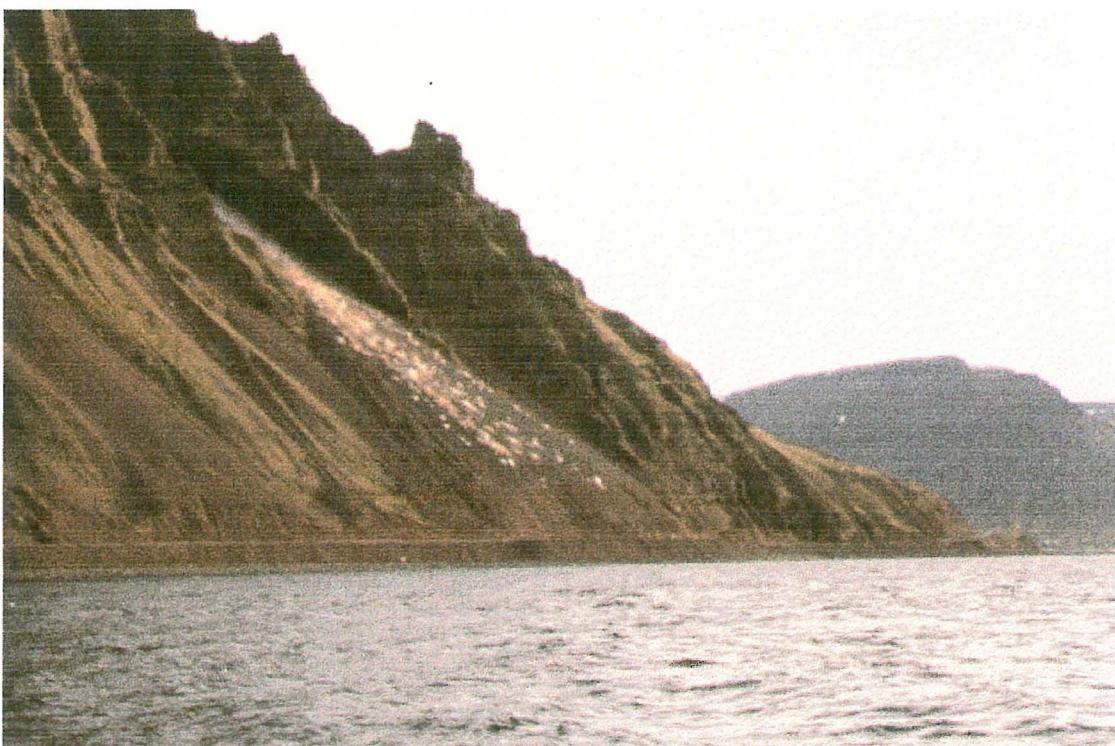
Mynd 3. Talsvert magn af grjóti komið niður á skriðuvænginn og fyrstu steinarnir komnir að skorningum.

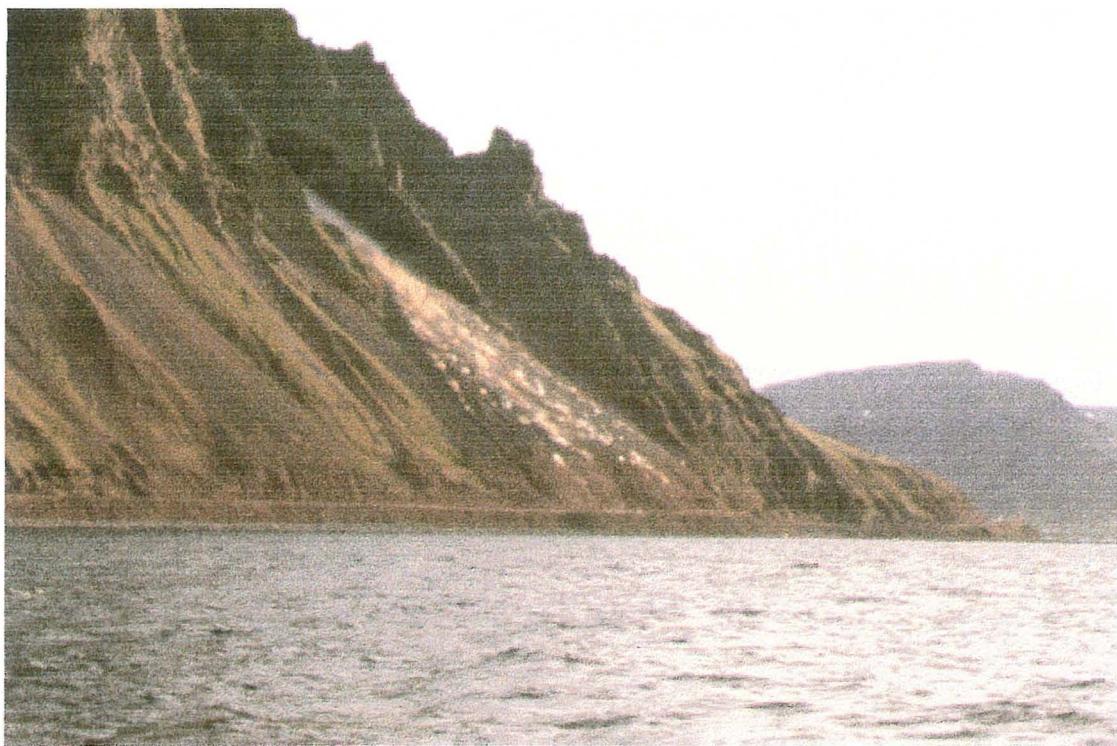
Mynd 4. Megin hluti hrunsins komið niður á skriðuvænginn og talsvert farið að falla niður í skorninginn.

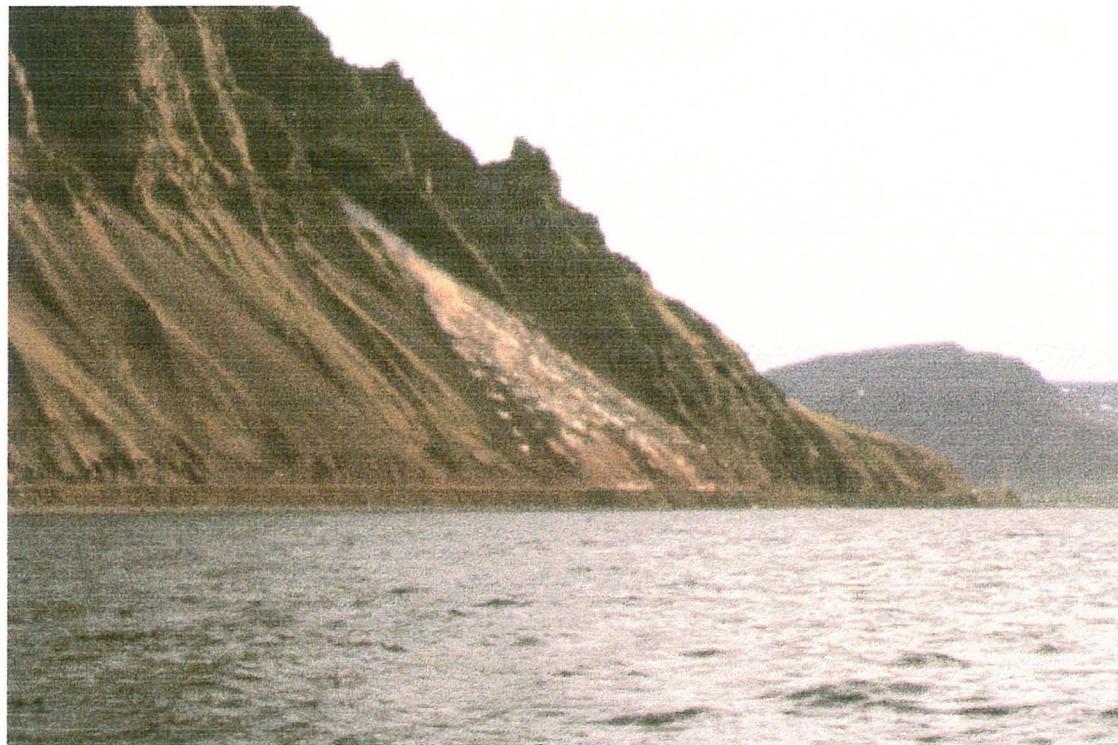
Mynd 5. Fyrstu steinarnir komnir niður í skorninginn fyrir ofan veginn.

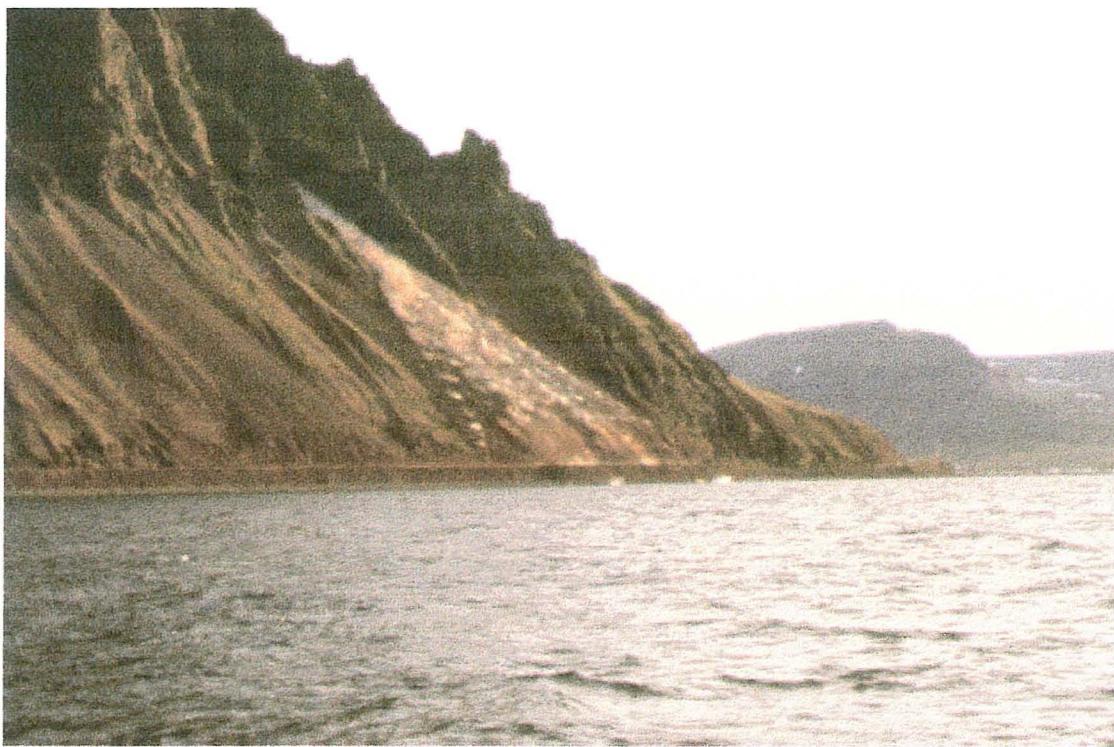
Mynd 6. Fyrstu steinarnir farnir að falla í sjó fram.

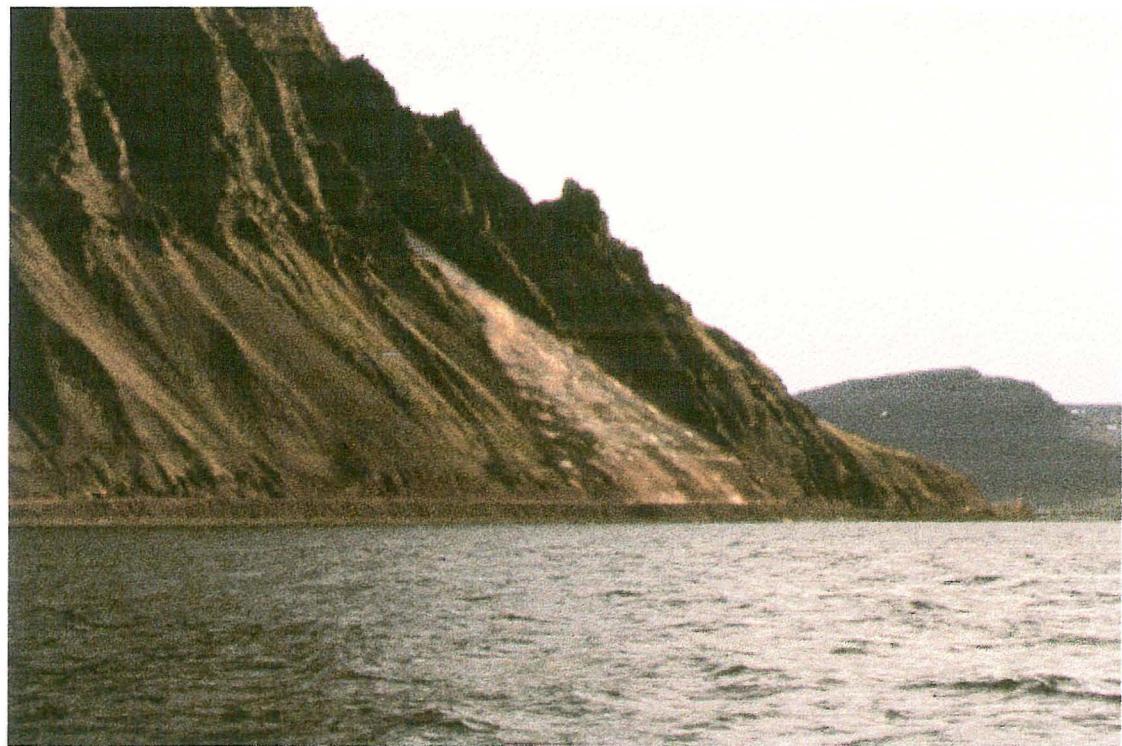
Mynd 7. Frambrún hrunsins komin niður að netunum.

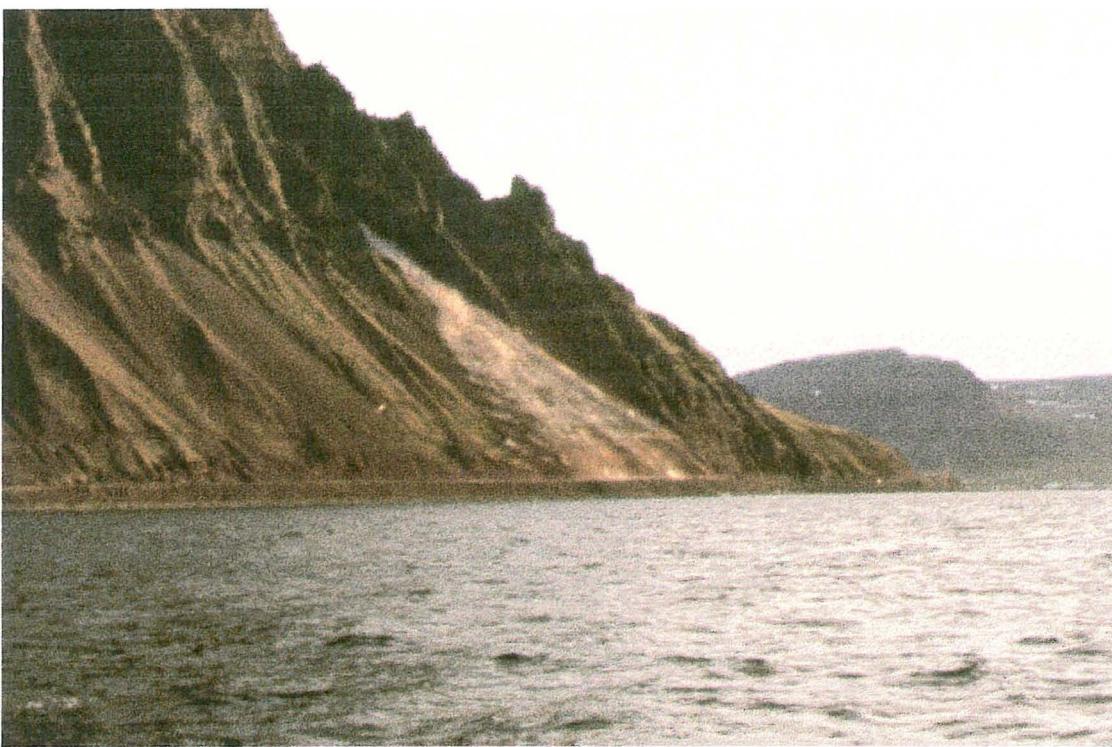
Mynd 8. Megin hluti skriðunnar komin niður, en eftir liggur rykmökkur.

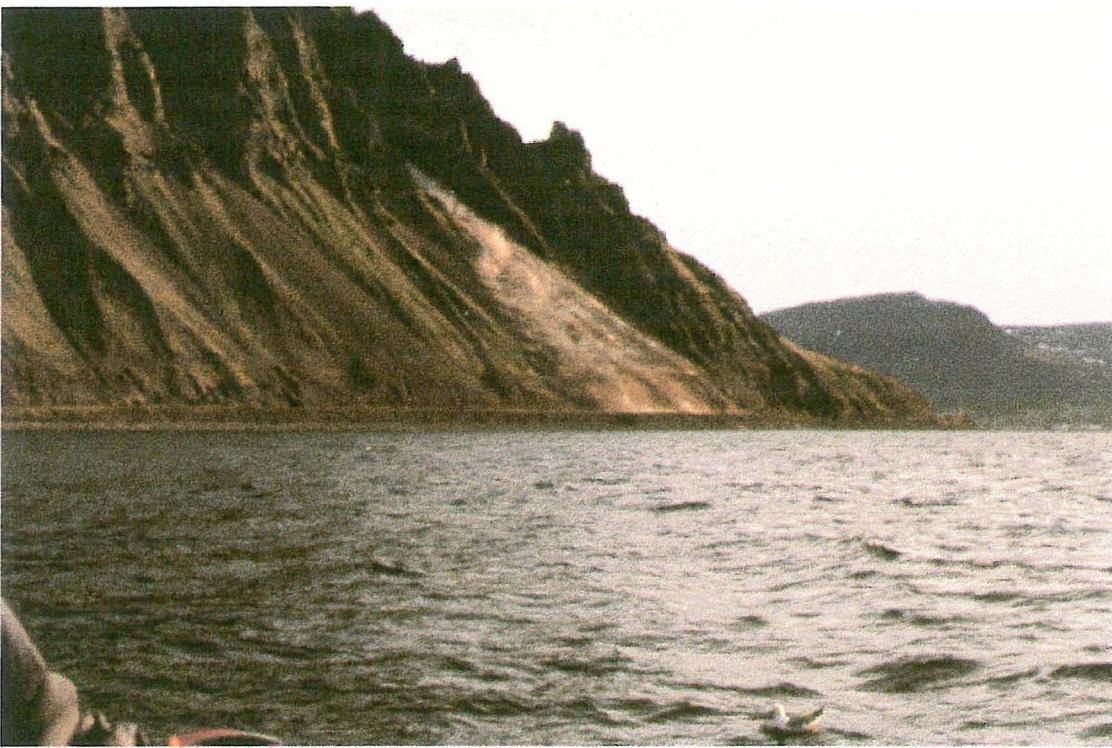
Mynd 9. Síðustu steinarnir að falla í grjóthrunsnetin.

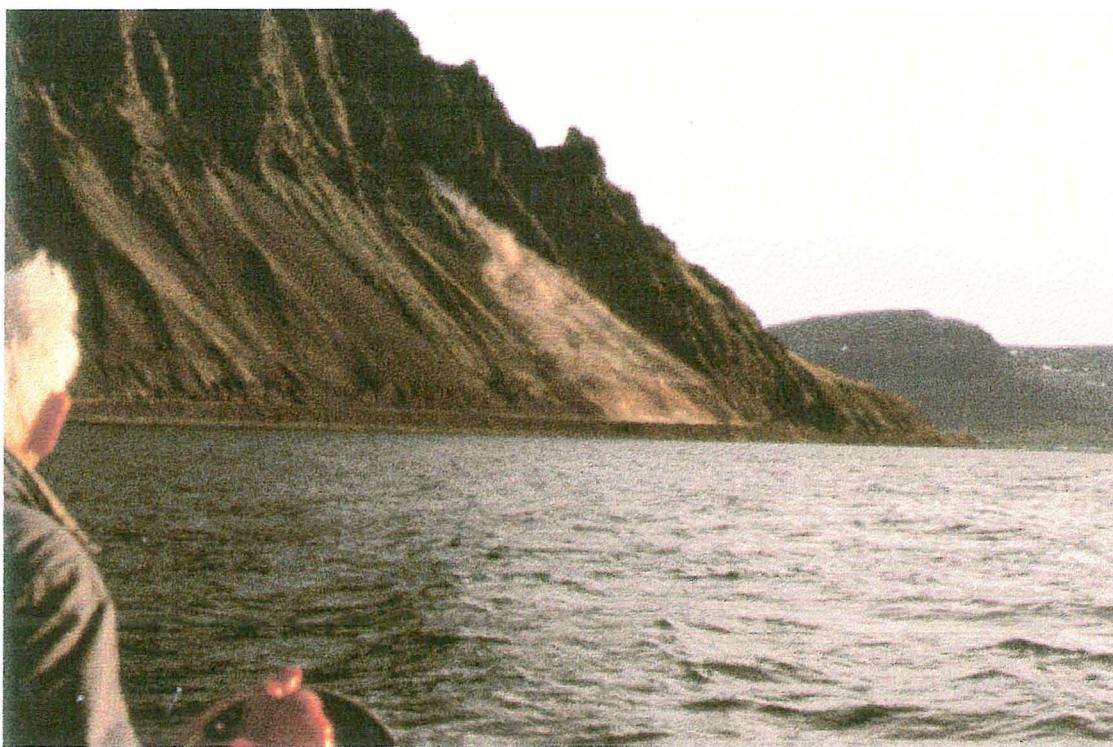
Mynd 10. Hrunið er að mestu leiti komin niður og rykmökkurinn einn stendur eftir.

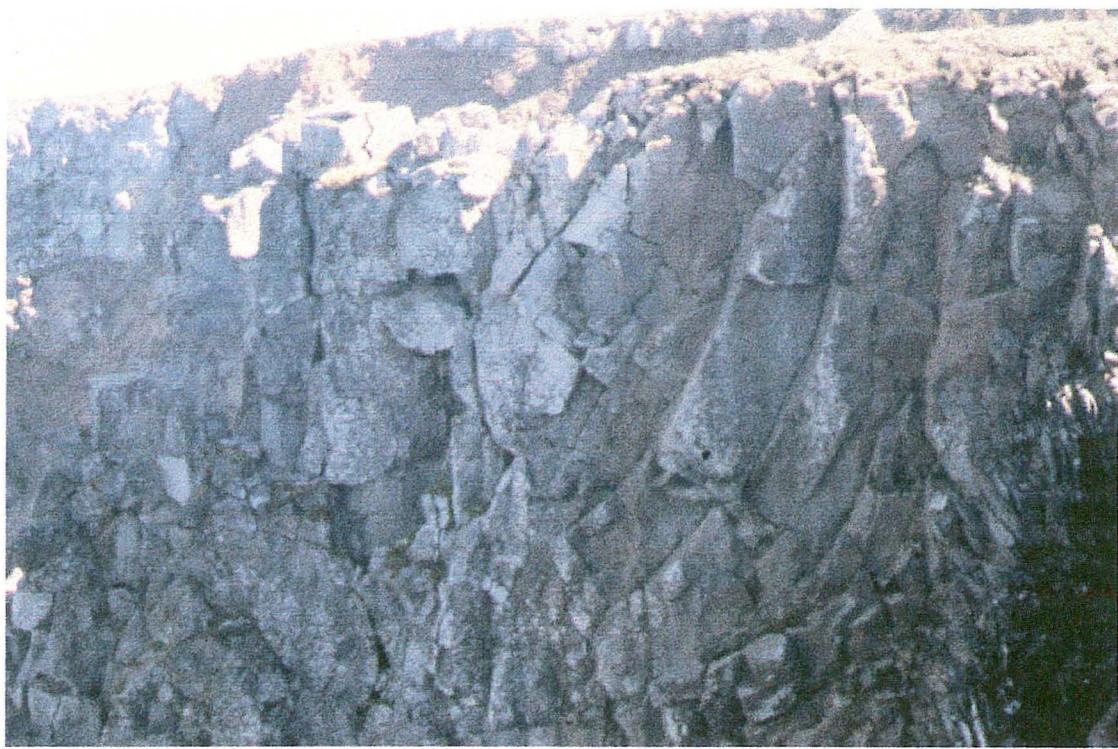
Hrunið átti sér stað í svonefndri Stóru skriðu en hún er staðsett í norðanverðri Óshyrnu, eða Óshorni eins og það er stundum nefnt. Líklegt er að berg hafi losnað frá í efstu brún fjallsins í eystri brún skorunnar, fallið niður gilskoruna sem nær upp í topp fjallsins og skollið síðan niður í skriðuvænginn. Hér á eftir kemur myndaröð sem tekin var þegar grjótið hrundi niður hlíðina. Mynd 1 er tekin fyrr um daginn ofan af Óshyrnunni og niður skriðuvænginn. Myndir 2 til 10 eru tekna af hruninu sjálfu, en mynd 11 er tekin af efstu brún fjallsins þar sem líklegt er að hrunið hafi átt upptök sín.

Efri brún á Óshlíð og Ófæru liggar í um 600 m hæð. Neðri hluti fjallshlíðanna er hulin brattri skriðu en efstu 200-300 m eru nær lóðréttur hamraveggur. Fjöllin tilheyra hinni tertíeu jarðlagamyndun Íslands þar sem skiptast á misþykk hraunlög með millilögum á milli. Bergið er mjög sprungið í kleyfnistefur og er frostveðrun og frost-sprengingar mjög virkt ferli á þessum stað. Sprungumyndanir eru algengar í brúnum fjalla og geta klofnað frá þónokkuð stór stykki. Nokkrar slíkar sprungur eru fyrir á þeim stað sem hrunið átti sér stað nú. Ef bergið klofnar um þær má búast við mun meira hruni en nú varð.

Mynd 11. Sprungumyndanir í efstu brún Óshyrnu. Hrunið átti sér stað á þessum slóðum.
