**Sprungur í jarðvegi ofan Seyðisfjarðar-  
kaupstaðar**  
**Höskuldur Búi Jónsson**

Unnið fyrir Ofanflóðasjóð

NÍ-03001

Akureyri, janúar 2003

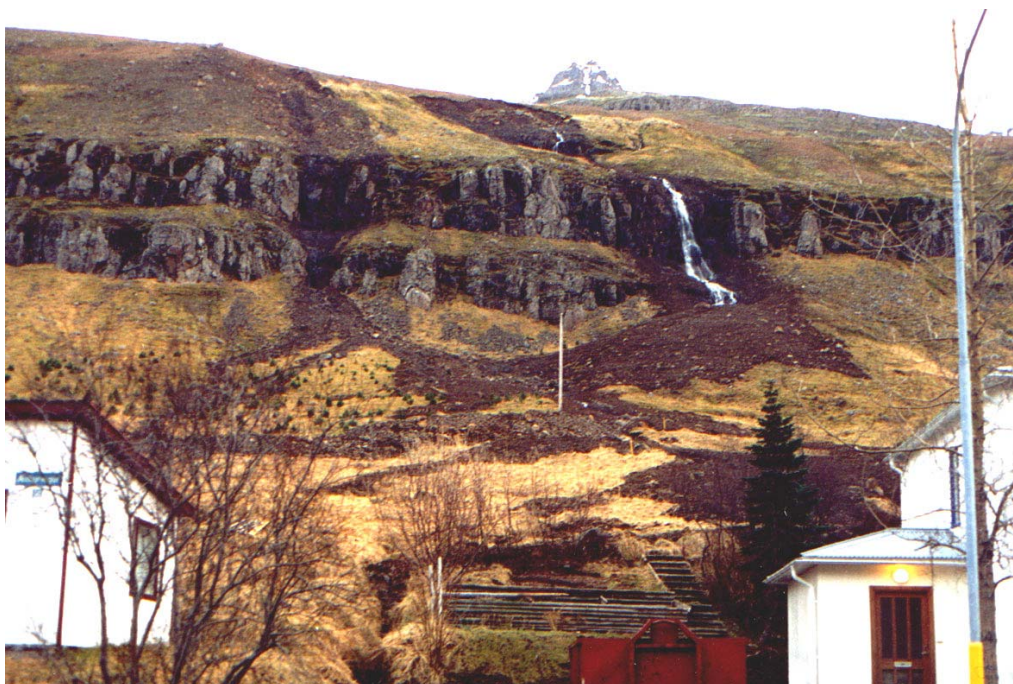
**Mynd 1.** Skriðurnar sem féllu ofan við Austurveg í nóvember. Sú stærri (hægra megin) þann 12. nóvember og sú minni þann 21. nóvember. (Mynd HBJ)

Á rannsóknarsvæðinu féllu tvær stórar skriður á mjög svipuðum stað, í brúninni ofan við Austurveg (sjá mynd 1), sú stærri þann 12. nóvember og sú minni þann 21. nóvember. Samkvæmt upplýsingum snjóflóðaeftirlitsmanns Veðurstofunnar féll sú stærri í tveimur áföngum og féll seinni hlutinn um viku síðar. Þá féllu litlar skriður í Nautaklauf og við Búðará, en náðu ekki að falla eins langt og hinar stærri.

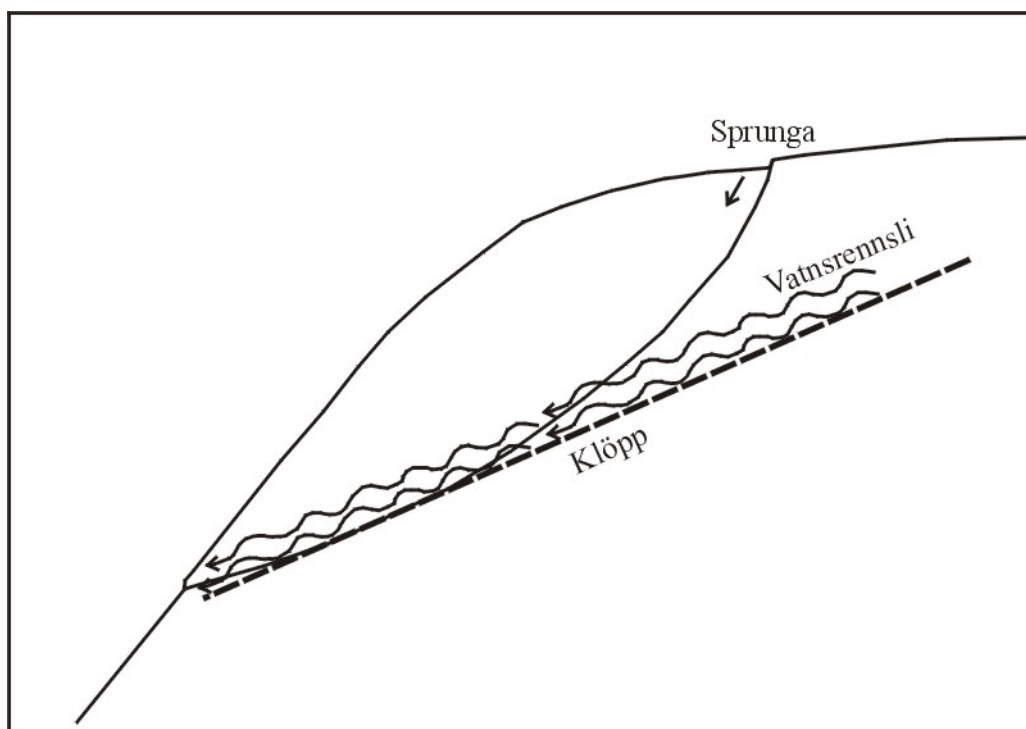
**Mynd 2.** Hugsanleg ferli sem voru að verki í skriðunum ofan við Austurveg. Vatnsrennsli ofan á klöpp og þyngd jarðlaga vegna bleytu, verður til þess að lausu jarðlögin renna af stað undan halla. Hér sést hvernig þetta er í upphafi skriðunnar. Í flestum sprungunum stöðvuðust jarðlögin áður en þau náðu að falla lengra.

Sprungur mynduðust víða á svæðinu í vatnsveðrinu og flestar í sjálfri brúninni, þ.e. í um 125-150 m hæð innst, en í um 150-175 m hæð yst. Hér er í flestum tilfellum um að ræða sigsprungur, þ.e. sprungur þar sem jarðlögin hafa sigið undan halla (sbr. mynd 2 og 3). Reynt var að áætla hversu mikið hafði sigið um sprungurnar og var það allt frá því að vera nánast ekkert og upp í að vera allt að 60 sm sig, þar sem mest var (sbr. kort 1). Í mati á því hversu mikið sig hefur orðið, þá er reiknað með að hér séu sprungurnar að hreyfast í fyrsta skipti. Svo þarf þó ekki að vera sbr. sprungumyndun við utanverða Nautaklauf sem vart varð við 2001 (Esther H. Jensen og Thomas Sönsér 2002).

Skýringin á myndun sprunganna er líklega sig eða skrið lausra jarðlaga ofan á klöpp, sökum vatnsrennslis á yfirborði hennar (mynd 2), eins og í skriðunum tveim. Óskýrt er aftur á móti hvers vegna skriðuföll urðu ekki um sprungurnar. Þar hefur ef til vill vatnsrennslið á klapparyfirborðinu og þyngd jarðlaga ekki verið nógu mikið til að koma af stað skriðu. Þá má vel vera að landslagið við brúnina ráði hér einhverju um og að massinn hafi einfaldlega ekki náð að skríða fram af henni.

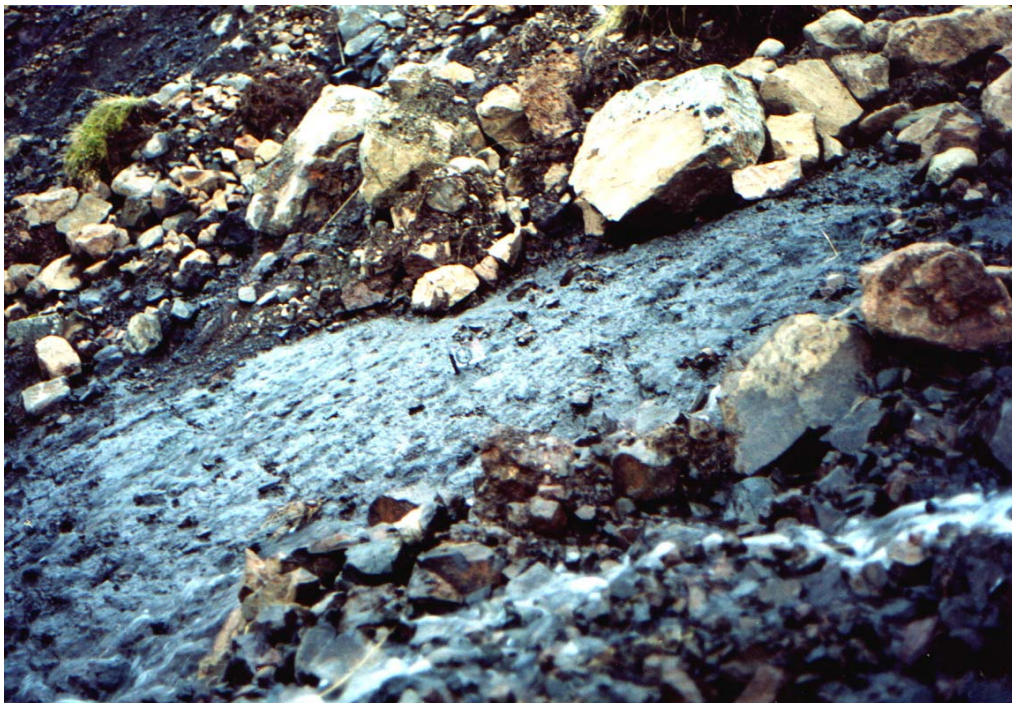
**Mynd 4.** Skriðflötur stærri skriðunnar ofan við Austurveg. Vatnsrennsli ofan á klöpp. Halli klapparinnar er 25-30°. (Mynd HBJ)

Brotsár innri og stærri skriðunnar er um 30 m á breidd og 4-5 m djúpt. Klöpp sást á yfirborði neðarlega í sári skriðunnar og var mikið vatnsrennsli á yfirborði klapparinnar (mynd 4). Í raun hefur myndast þarna lækur, sem sprettur upp í skriðunni, en fyrir ofan skriðuna er uppgróinn farvegur sem vatn hefur augljóslega ekki runnið um í tugi ára. Hvort hér er að myndast lækur til frambúðar eða ekki, verður að koma í ljós. Halli klapparinnar er 25-30° í sárinu og ljóst að skriðan hefur runnið á klöppinni og hefur vatnsrennslið ofan á klöppinni og þyngd vatnsmettaðs efnisins sett hana af stað.
