Hættumat vegna skriðufalla á Þingeyri

NÍ-04003

Akureyri, apríl 2004

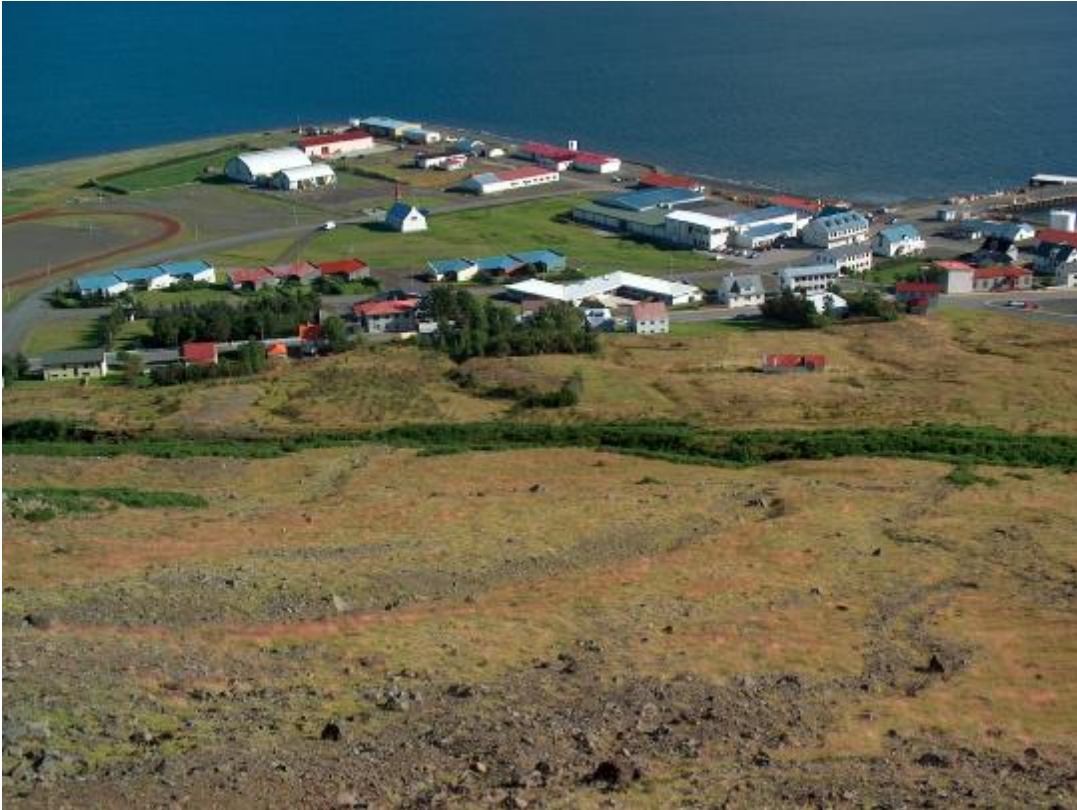
Mynd 1: Ytri varnarskurðurinn ofan við byggðina á Þingeyri. (Ljósmynd: Þorsteinn Sæmundsson 2003).

Nokkuð hefur verið fjallað að framan um varnarskurðina tvo undir fjallinu ofan við Þingeyri en þessum skurðum er ætlað að taka við öllum flóðum úr fjallinu, hvort sem á ferðinni eru vatnsflóð, aurflóð, skriður eða krapaflóð (myndir 1 og 2). Eins og áður hefur komið fram þá hefur hrungrjót einnig stöðvast í þeim. Upphaflega var skurðurinn út með fjallinu grafinn um 1960 eða nánar tiltekið einhvern tíma á árunum 1958 til 1964 en ekki er ljóst hvort eitthvert sérstakt tilefni varð til þess að ráðist var í þessar framkvæmdir. Skurðurinn var í upphafi frekar grunnur og tók ekki við miklu eins og berlega kom í ljós þegar aurblandið krapaflóð féll á húsið Hof við Aðalstræti 29. Skurðurinn var því endurgraffinn og dýpkaður og líklega um leið bætt við öðrum skurði inn með fjallinu en þessum framkvæmdum var lokið fyrir árið 1974. Ekki virðist annað að sjá en þessi varnarkerfi hafi reynst bærilega en þess ber þó að geta að íbúar hafa jafnan haft vara á sér þegar hættuástand hefur skapast og náð að hleypa vatni og krapa niður eftir skurðinum áður en krapaflóð hafa orðið.

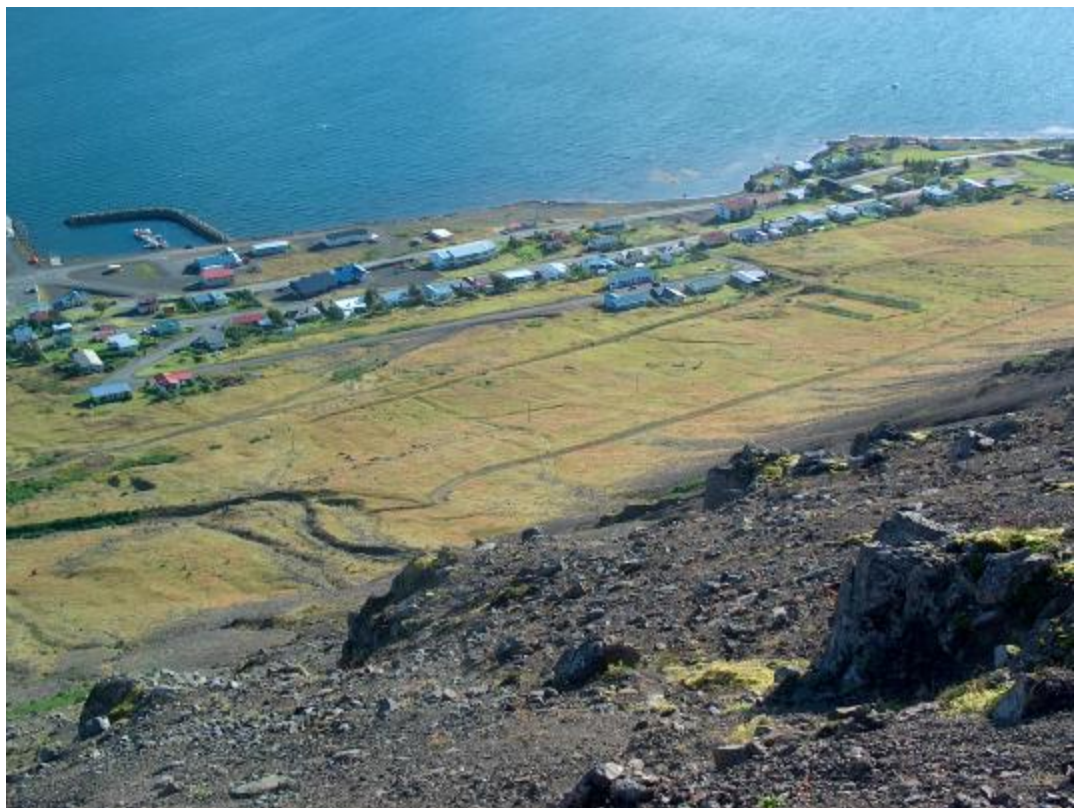
Mynd 2: Innri varnarskurðurinn ofan við byggðina á Þingeyri. Á myndinni sést einnig hluti ytra varnarskurðsins og staðurinn þar sem skurðirnir tengjast (Ljósmynd: Þorsteinn Sæmundsson 2003).

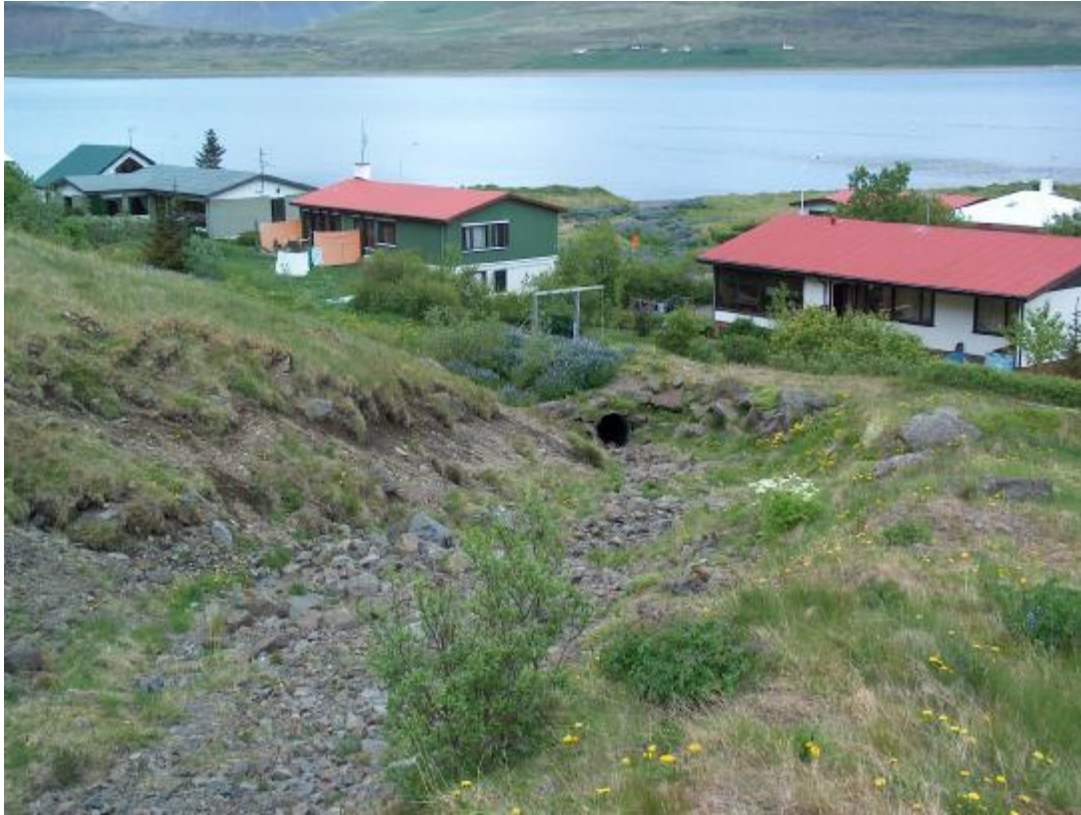
Mynd 3: Ræsi í varnarskurðinum ofan við Aðalstræti. (Ljósmynd: Þorsteinn Sæmundsson 2003).

(1983) Á svipuðum tíma og krapaflóðin miklu féllu á Patreksfjörð í janúar 1983 skapaðist mikil krapaflóðahætta á Þingeyri. Við lá að krapaflóð hlypu úr nokkrum giljum í Sandafelli þegar mikið rigndi ofan í snjóinn sem var mikill fyrir. Menn tóku eftir að það blánaði í giljum og skurðinum neðan við og bæjarstarfsmenn brugðust hratt við og ræstu fram skurðinn og hleyptu niður vatni og krapa. Við þessar aðgerðir varð mikið vatnsflóð í bænum og flæddi vatn á nokkrum stöðum inn í hús. Má í þessu sambandi geta þess að ræsi sem er á skurðinum undir Aðalstræti hafði ekki undan vatnseignum.

Í þessu varnarkerfi eru tveir áberandi veikir punktar. Annars vegar er langt og þröngt ræsi á skurðinum (um 1 m í þvermál) undir Aðalstræti og lóðir ofan við það (mynd 3). Þessu ræsi er hætt við að stíflast og það annar vart stærstu flóðum. Ef svo illa fer er hætta á að vatn eða krapa hlaupi upp úr skurðinum og flæði á húsin næst honum. Hins vegar er það staðurinn þar sem skurðirnir mætast neðan við stærsta gilið í miðju fjallinu (mynd 2). Úr því gili og næstu giljum við gætu stór flóð hlaupið og varnarkerkin hugsanleg ekki verið nógu stór til að taka við flaumnum. Hlaupin gætu því einfaldlega farið upp úr skurðinum og yfir varnargarðinn og þaðan áleiðis niður í bæinn. Rétt er að geta þess að ekki er vitað til þess að svona stór

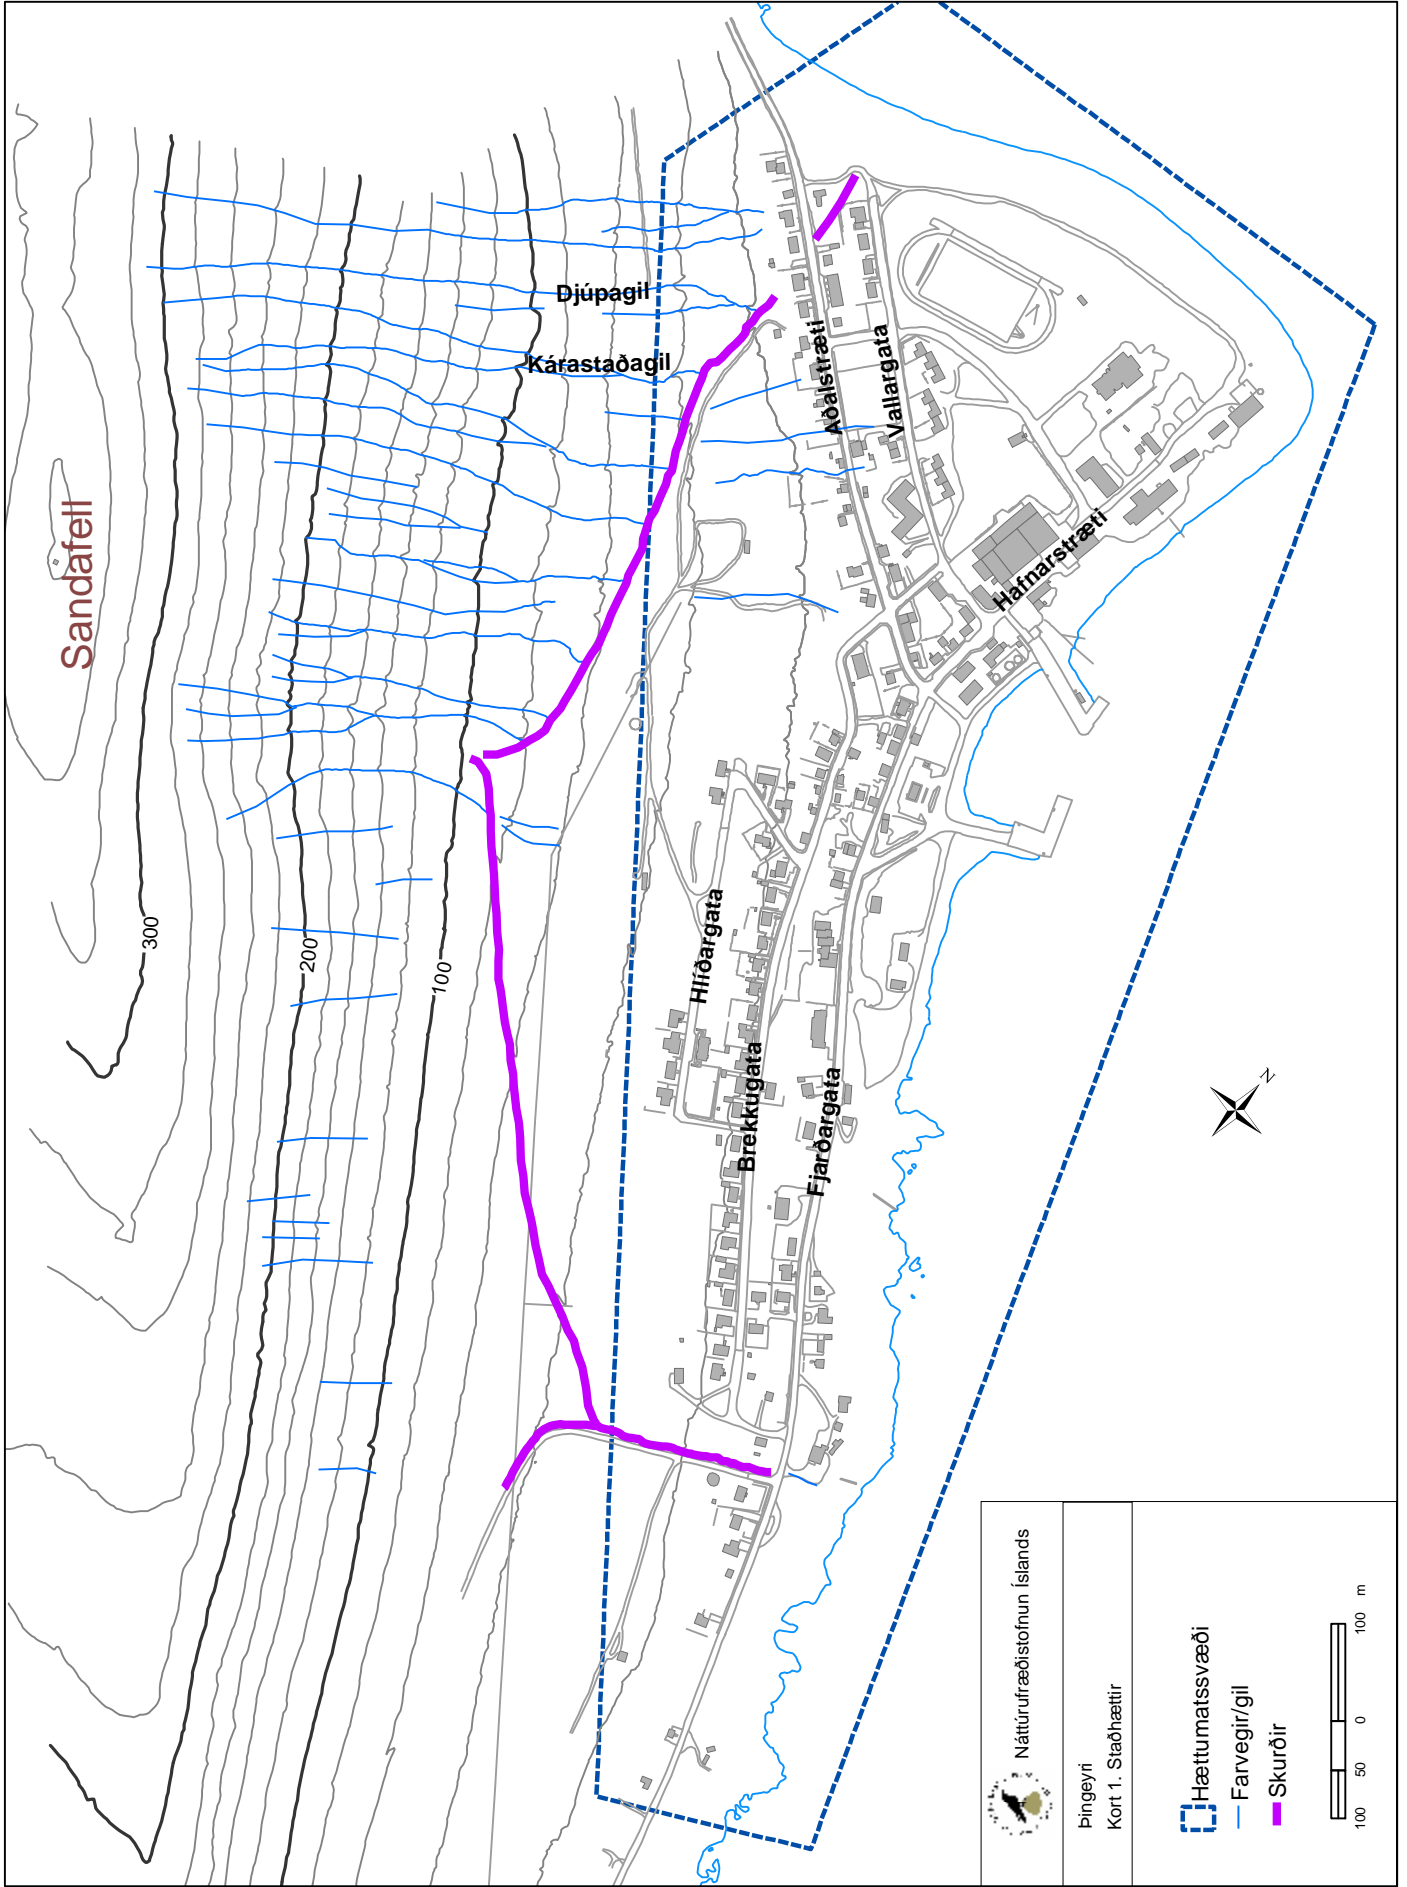
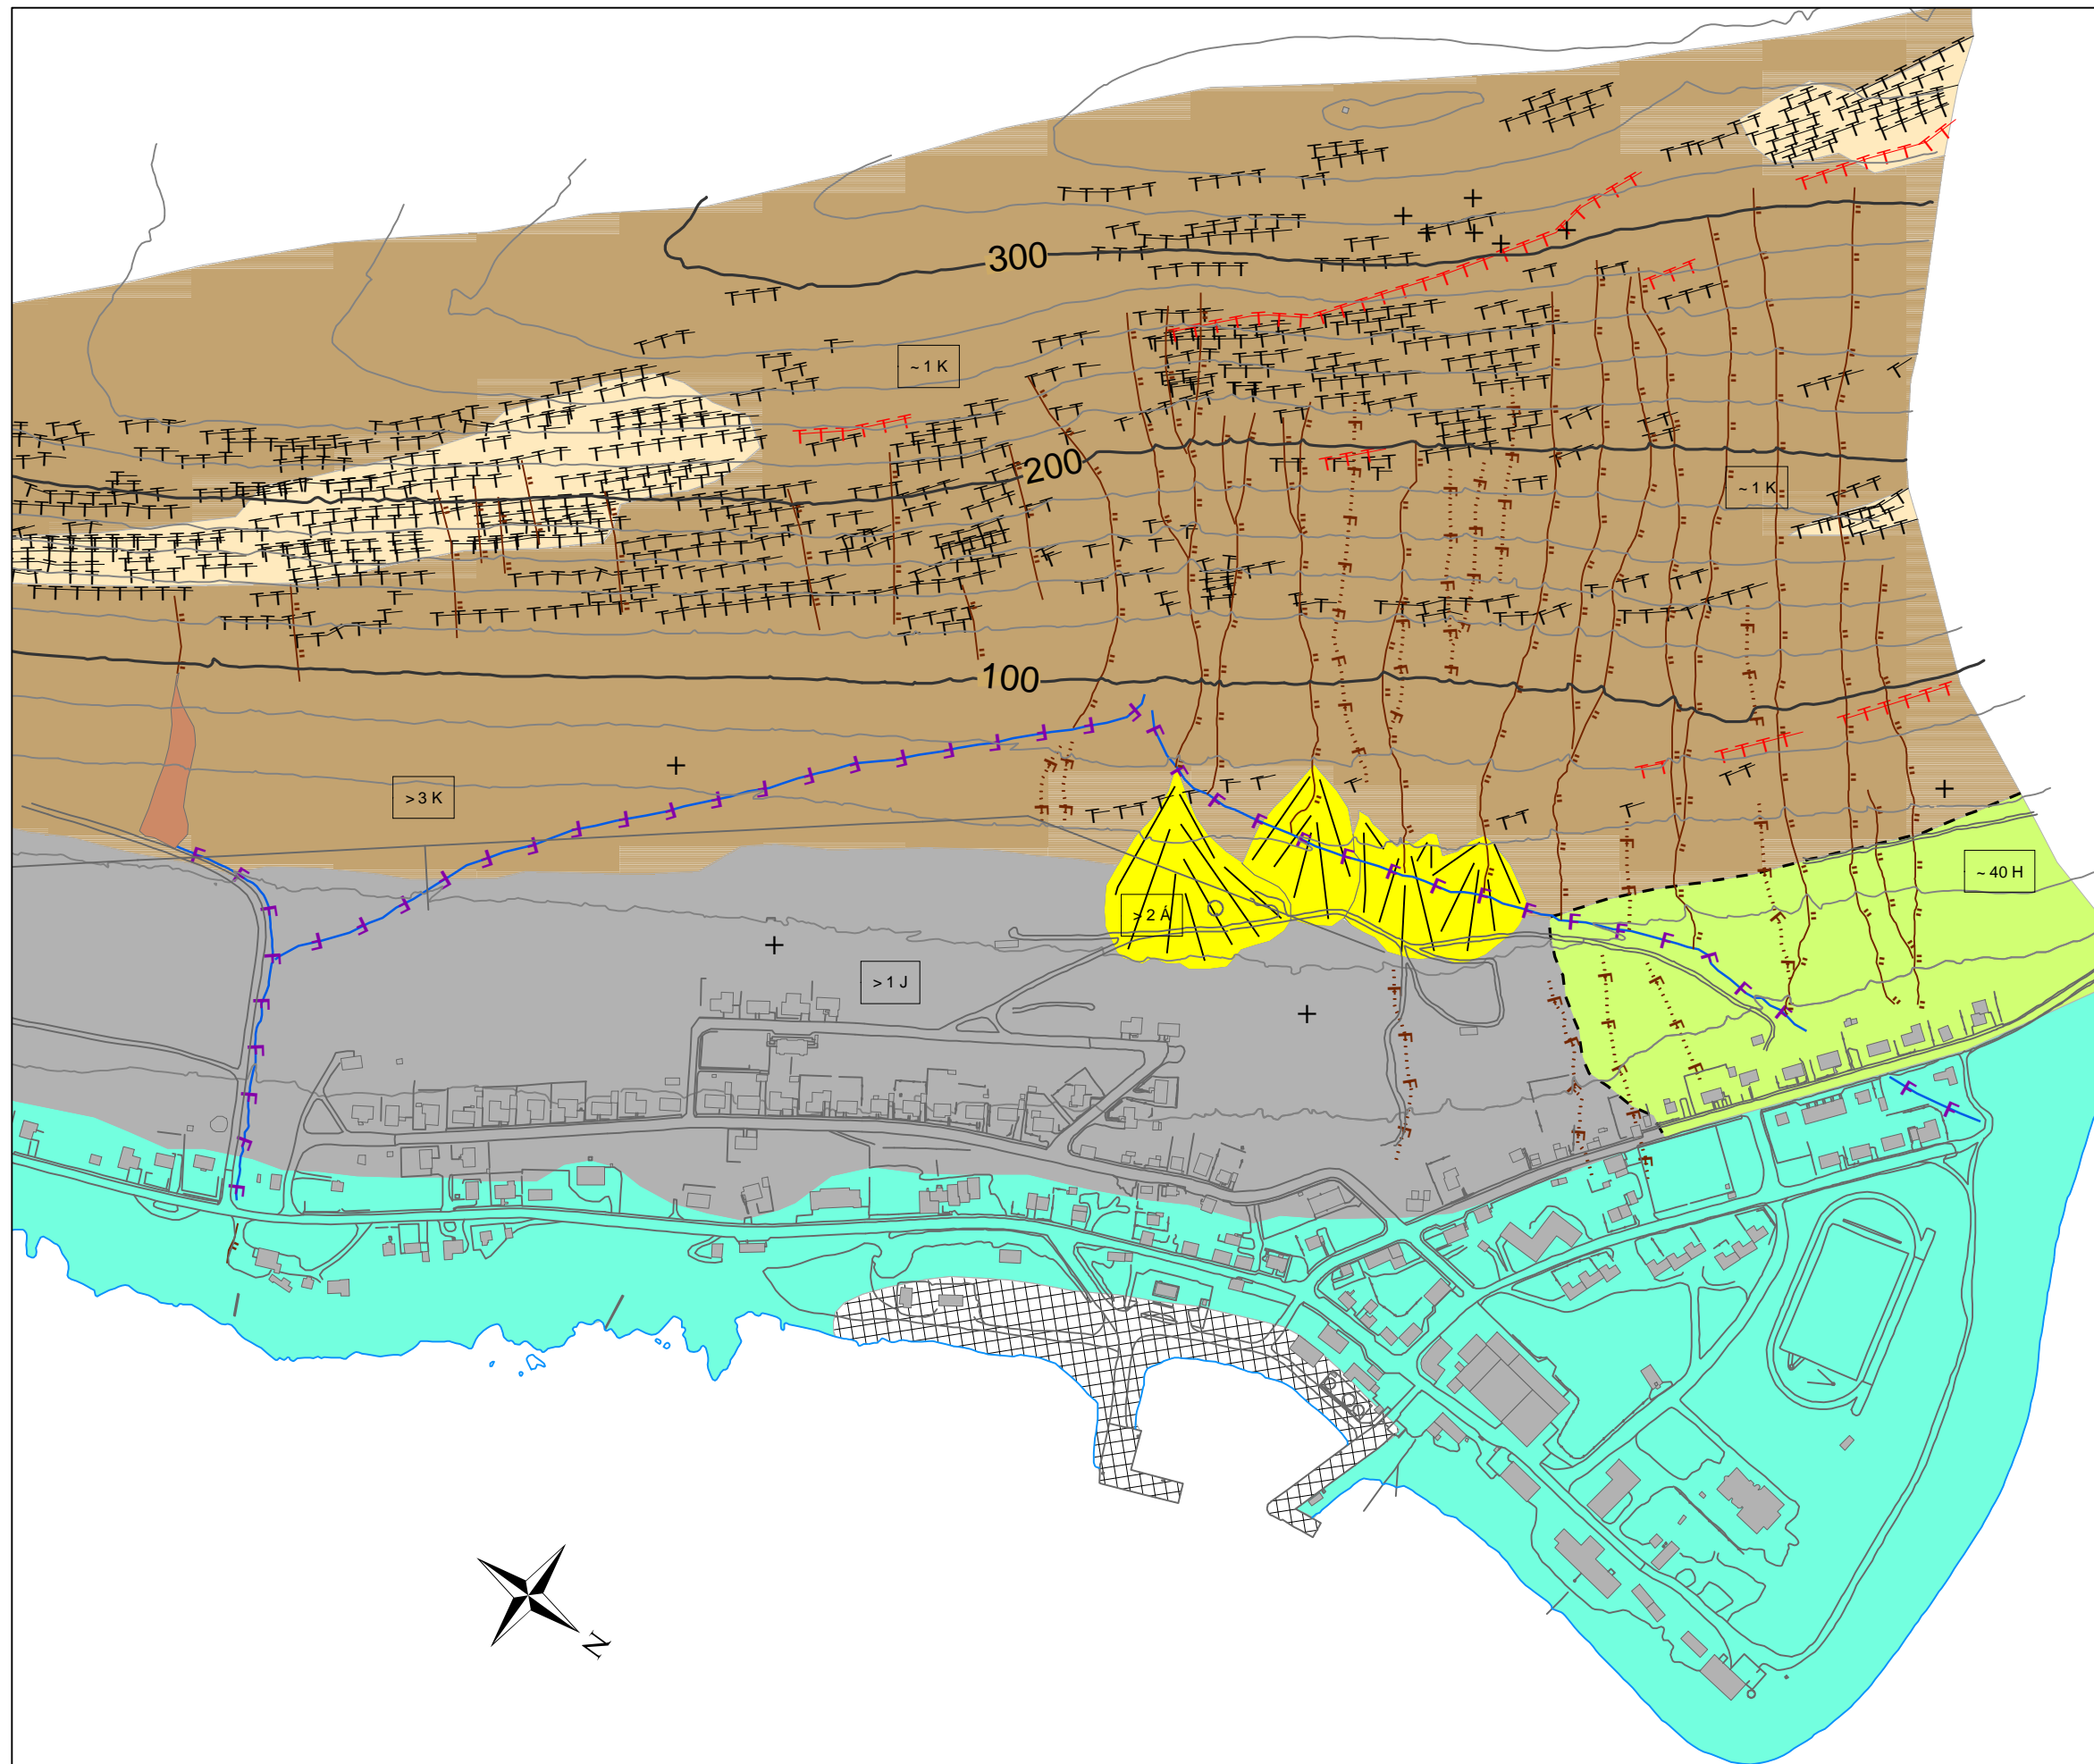
Pingeyri
Kort 2. Jarðfræðikort

Með skýrslu þessari fylgir jarðfræðikort af Þingeyrarsvæðinu (kort 2). Við gerð þess var stuðst við tillögur að staðli sem notaður hefur verið héraendis síðustu árin við gerð jarðgrunnskorta (Ingibjörg Kaldal o.fl. 1990). Skýringar eru á sjálfu kortinu en rétt þykir þó að fylgja því hér eftir með aðeins nánari skýringartexta. Berggrunnur er hér ekki kortlagður frekar en á þann hátt að samfelld klettabelti eru afmörkuð og auk þess einstök hraunlög sem standa út úr urðarkápunni. Þá eru þau hraunlög sem grjóthrun virðist geta orðið úr merkt sérstaklega. Urðarkápan utan á fjallinu og skriðu- og grjóthrunsetið í fjallsrótum er allt táknad sem skriðuset eða urð. Stakir stórir steinar sem liggja ofan á urðinni á fjallstoppnum eru merktir sérstaklega. Farvegir og gil í fjallshlíðinni eru afmörkuð og einnig varnar- og safnskurðir neðan við. Þá eru sýndar aur- og skriðukeilur neðan við stærstu gilin en þær eru hvorki stórar né velþroskaðar. Þær gætu að stofni til verið fornar og stærsti hluti þeirra myndast í lok jökultíma við sjávarstöðu í um 40 m hæð. Undir Sandafelli er sethjalli sem tengist þessari fornu sjávarstöðu og er hann táknadur sem sjávarset. Sethjallinn nær ekki langt inn eftir en við tekur jökluruðningur sem myndaðist undir skriðjökli sem skreið yfir Þingeyrarsvæðið á leið sinni út fjörðinn. Jökluruðningurinn er eldri en sjávarstaðan í 40 m og hefur öldurót skolað fínefnum úr ruðningnum þannig að stórir steinar og grettistökur eru þarna meira áberandi en ella. Af þessum orsökum er erfitt að segja til um hvaða steinar hafa borist niður á jökluruðningshjallann við grjóthrun og hverjir ekki. Sethjalli frá lokum ísaldar, í um 10-15 m hæð, innan við bæinn og eyrarmyndun við núverandi sjávarmál eru táknad sem strandset. Á kortið eru einnig færðar inn fyllingar við höfnina auk stakrar smáskriðu í fjallshlíð Sandafells innan við bæinn.

Aur- og skriðukeilurnar neðan við mitt fjallið (kort 2) virðast gamlar að stofni til og ekki er hægt að greina neinar sérstakar grjótrastir umhverfis farvegina sem liggja um hjallann neðan við þær. Upphaflega hafa keilurnar myndast þegar dýpstu gilin eða gilskorningarnir grófust í fjallshlíðina en sennilega hefur það gerst í lok ísaldar. Úr þessum giljum gætu þó hlaupið nokkuð stór vatnsflóð eða krapaflóð út á keilurnar en þau virðast ekki hafa borið mikið efnismagn niður yfir hjallann neðan við.

Ofan við þjóðveginn yfir Brekkuháls er stök aurskriða áberandi í hlíðinni innan við bæinn (kort 2 og 3). Hún virðist ungleg en er þó a.m.k. nokkurra ára því hana má greina á flugljósmynd sem tekin var árið 1988. Í febrúar og mars 2004 rigndi mikið í Dýrafirði og þá urðu hreyfingar á urðinni utan á Sandafelli. Sennilega hljóp aðeins úr giljunum innst í fjallinu og í ysta hluta fjallsins rann aur úr urðinni til hliðar við stærstu gilin og ofan í þau. Það er ef til vill á þennan hátt sem efni safnast í gilin en rétt er að taka það fram að mjög lítið af lausu efni liggur í giljum og farvegum Sandafells. Því má búast við að aurskriður sem falla úr þeim verði tiltölulega smáar og efnislitlar en vatns- og krapaflóð gætu orðið stærri.

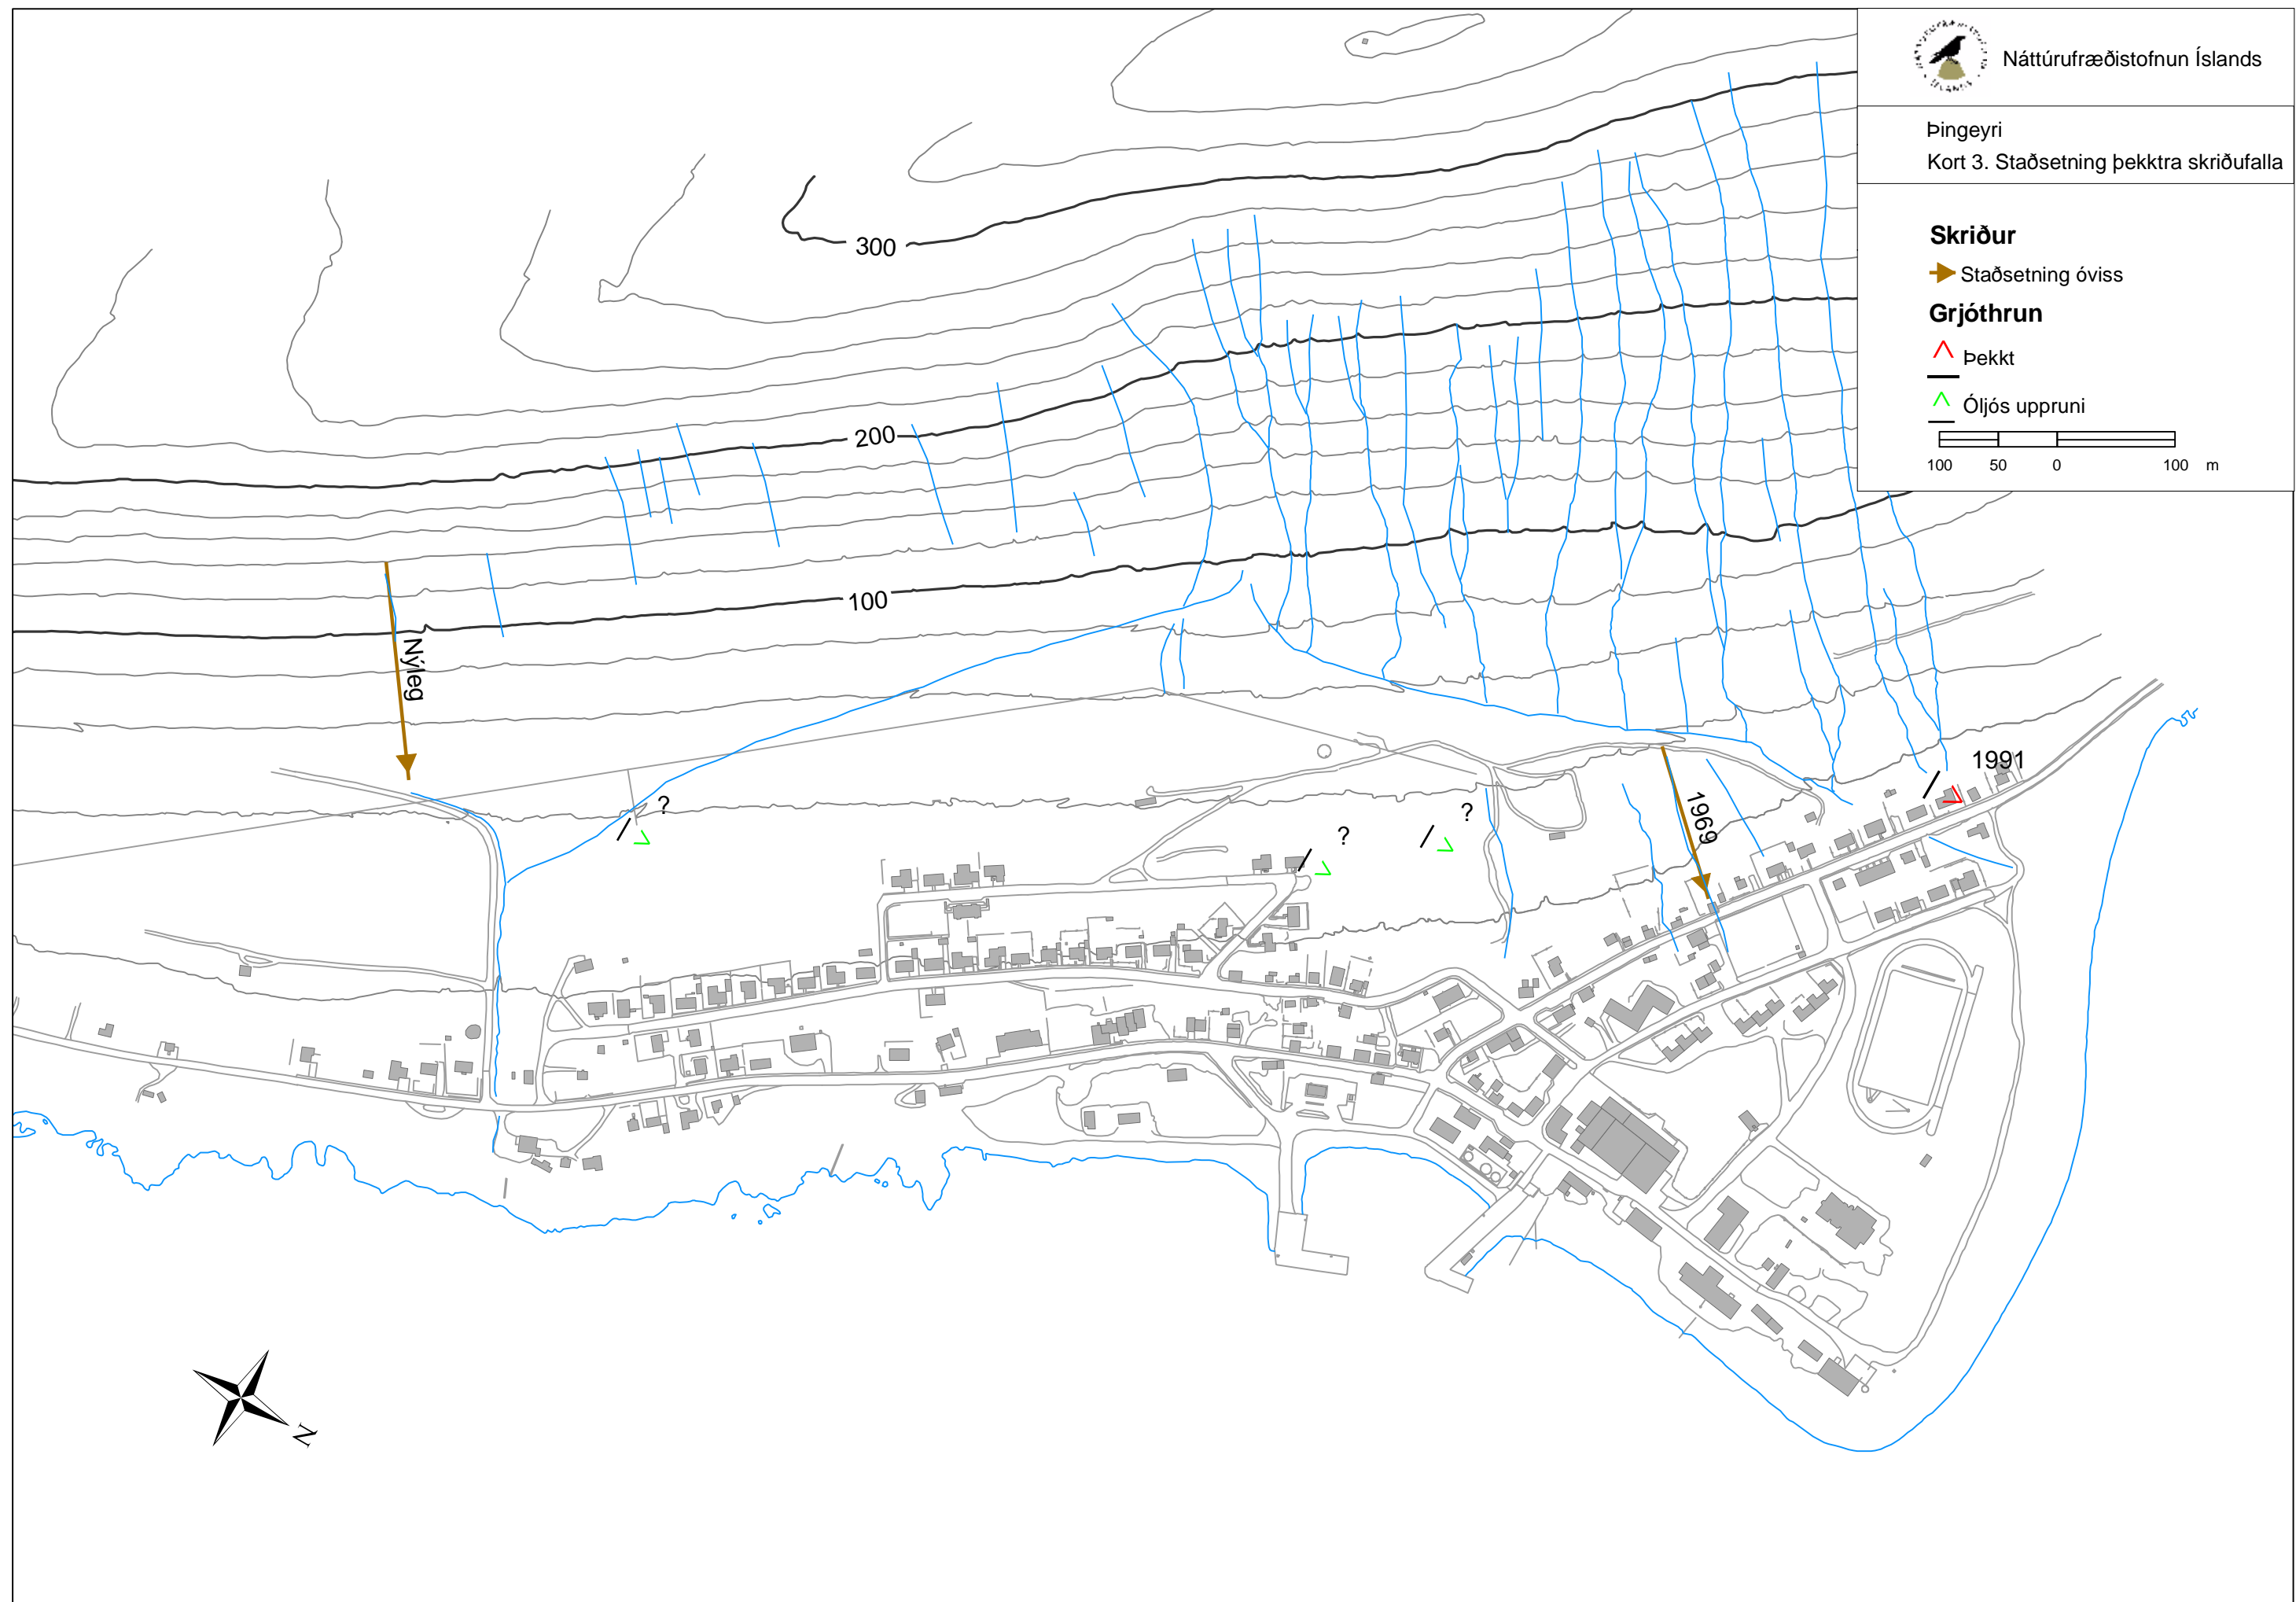
(1969) Dagana 12. og 13. mars 1969 gekk mikið óveður með úrhellisrigningu yfir vestanvert landið. Víða urðu vatnavextir og skriðuföll en auk þess féllu á nokkrum stöðum snjóflóð og krapaflóð þannig að nokkur snjór hefur verið í fjöllum og asahláka því fylgt rigningunni. Þess er getið að á Þingeyri hafi skriður fallið úr nærri hverju einasta gili í fjallinu ofan við bæinn. Ein aurskriða féll á hús og er þess getið að hnellingar hafa farið upp á þak á því. Það mátti heita heppni að gler í glugga í svefnherbergi á þeirri hlið sem sneri að fjallinu rofnaði ekki af skriðupunganum en inni í herberginu sváfu börn. Haft er eftir húsráðanda að furðulegt skuli hafa verið að ekki skyldi fara gluggi í húsinu. Skriðan féll á gafli hússins og náð alveg upp á þakskegg. Á leiðinni niður tók hún með sér girðingar og ýmislegt drasl og sópaði auk þess niður reykkofa sem stóð ofan við húsið. Dyr á bílskúr við hliðina á húsinu gáfu sig undan farginu og snjór slettist þangað inn. Gilið sem skriðan hljóp úr er nefnt Kárastaðagil. Klaki mun hafa verið í öllum giljum ofan við Þingeyri og gífurlegir vatnavextir urðu og flæddi inn í ótal kjallara. Skurður sem grafinn hafi verið í hlíðinni gegn ágangi vatns reyndist ónógur og fljótlega tók að flæða út úr honum (Ólafur Jónsson 1974, Halldór G. Pétursson 1991). Það mun hafa verið húsið Hof eða Aðalstræti 29 sem skriðan féll á og af lýsingu er nokkuð ljóst að þarna hefur aurblandið krapaflóð verið á ferðinni (kort 3).

(1991) Þann 3. maí 1991 hrundi stakur steinn (um 1x1m að stærð) úr efri hluta Sandafells og lenti á ofanverðu húsinu Aðalstræti 53 (kort 3) (Halldór G. Pétursson 1993). Þessi atburður þótti mjög óvenjulegur og töldu íbúar að ástæðuna mætti rekja til þess að haustið áður hefði verið unnið við sprengingar vegna undirstöðu fyrir raflinumastur á klettasnös ofarlega í fjallinu. Þá hefði losnað um steinninn sem seinna hrundi niður. Steinninn skall af nokkrum krafti á húsinu og urðu nokkrar skemmdir á húsveggnum.

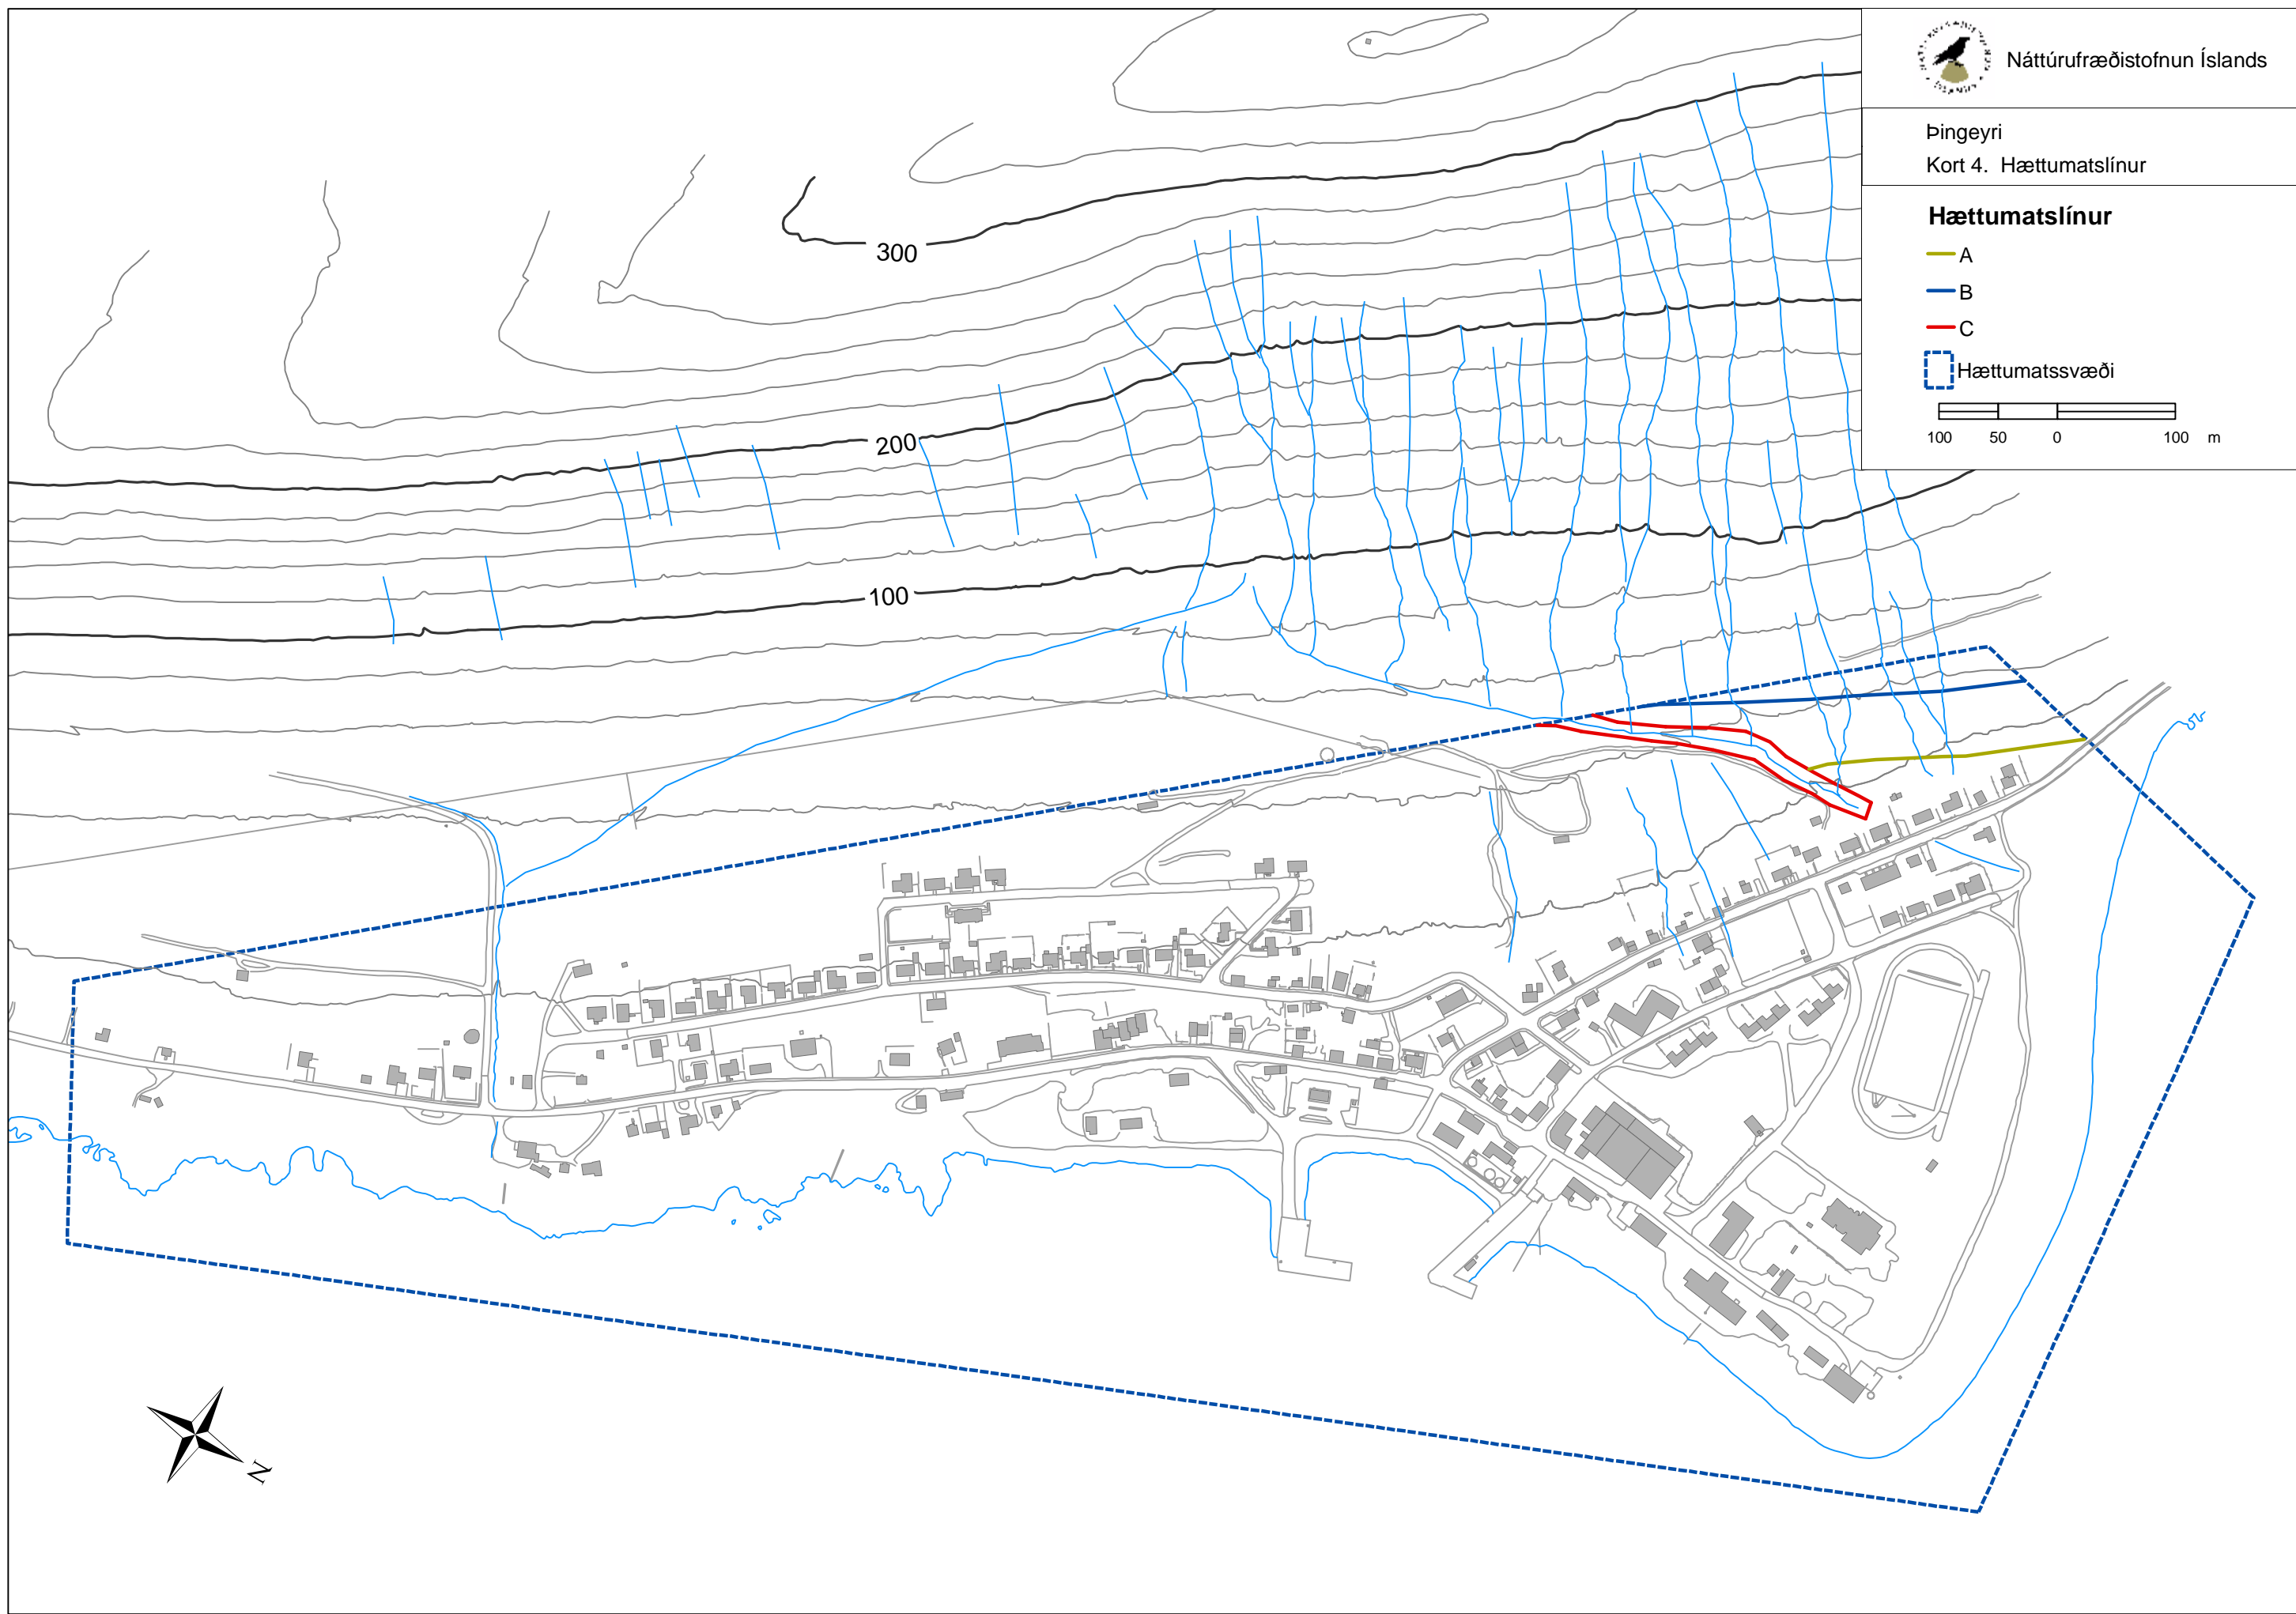
Þingeyri
Kort 4. Hættumatslínur

Á korti 4 eru dregnar upp hættumatslínur vegna skriðufalla á hættumatssvæðinu við Þingeyri. Hættumatslínur miðast við ákveðna staðaráhættu en samkvæmt reglugerð um hættumat vegna ofanflóða. Skal draga línur þannig að staðaráhætta við neðri mörk hættumatssvæðis A sé $0,3 \times 10^{-4}$ /ári. Við neðri mörk hættumatssvæðis B sé hún $1,0 \times 10^{-4}$ /ári og við neðri mörk hættumatssvæðis C sé hún $3,0 \times 10^{-4}$ /ári. Við hættumatið á Þingeyri var tekið tillit til varnarskurða sem grafnir hafa verið ofan við byggðina en þeir hafa töluverð áhrif á legu hættumatslína því þeir draga verulega úr áhrifum skriðufalla.

Yst í bænum (kort 4), utan og ofan við ytri varnarskurðinn eru hættumatslínurnar miðaðar við grjóthrun. Þarna neðan við féll stór steinn á íbúðarhús árið 1991 en rétt er að hafa í huga að þarna er lítið af lausu grjóti á yfirborði. Þrátt fyrir það þykir rétt að draga A-línuna ofan við úthlaupshorn $27,0^\circ$ og B-línuna milli $27,5^\circ$ og $28,0^\circ$. C-línan var dregin milli $28,5^\circ$ og $29,0^\circ$ en sú lína lendir utan við hættumatssvæðið. Allar þessar línur eru dregnar við lægra úthlaupshorn en t.d. við Suðureyri. Ákveðið var að draga línurnar á þennan hátt vegna þess að halli lands á þessu svæði við Þingeyri breytist ekki eins snögglega og á Suðureyri. Það er því líklegt að grjót með minna úthlaupshorn geti borist lengra á Þingeyri en á Suðureyri.

Hægt er að flokka ytri varnarskurðinn ofan við Þingeyri sem farveg og er líklegt að eftir honum geti borist aurskriða eða aurblandað krapaflóð. Varnarskurðurinn er því skilgreindur sem C-lína eins og Tómas Jóhannesson og Kristján Ágústsson (2002) leggja til um þannig farvegi (kort 4).

Annars staðar ná hættumatslínurnar ekki inn á hættumatssvæðið og liggja í fjallsrótum nema neðan við stærstu gilinn í miðju fjallinu þar sem línurnar sveigja aðeins niður á aurkeilurnar neðan við. Þetta er gert vegna þess að veikleiki er þar sem innri og ytri varnarskurðirnir mætast. Fræðilega séð geta gilinn þarna alið af sér stór aurblandin krapaflóð sem gætu farið upp úr skurðum og yfir varnagarða. Þetta hefur þó ekki þau áhrif að hættumatslínurnar dragist inná hættumatssvæðið.

Hættumatssvæði á Þingeyri nær út fyrir ystu og innstu hús og upp í um 50 m hæð ofan við byggðina (kort 4). Við mat á hættu á skriðuföllum er tekið tillit til ofanflóðasögu, ummerkja skriðufalla, jarðfræðilegra aðstæðna auk landslags. Staðaráhætta er grundvöllur hættumats en til að ákvarða hana þarf að þekkja tíðni ofanflóða. Nú er það svo að bæði saga og ummerki skriðufalla eru mjög lítil á Þingeyri og því ljóst að meta verður hættuna fyrst og fremst út frá aðstæðum en ekki útreikningum. Til að styrkja þetta mat og einnig til samræmis var tekið mið af reynslu þeirri og þekkingu sem fékkst við hættumat vegna skriðufalla á Suðureyri (Halldór G. Pétursson o.fl. 2004) Einnig voru niðurstöður hættumats vegna ofanflóða í Vesturbyggð hafðar til hliðsjónar (Kristján Ágústsson o.fl. 2003a, 2003b).
