Skriðuföll og skriðuhætta í Svarfaðardal

Haldór G. Pétursson og Höskuldur Búi Jónsson

NÍ-06006

Akureyri, ágúst 2006

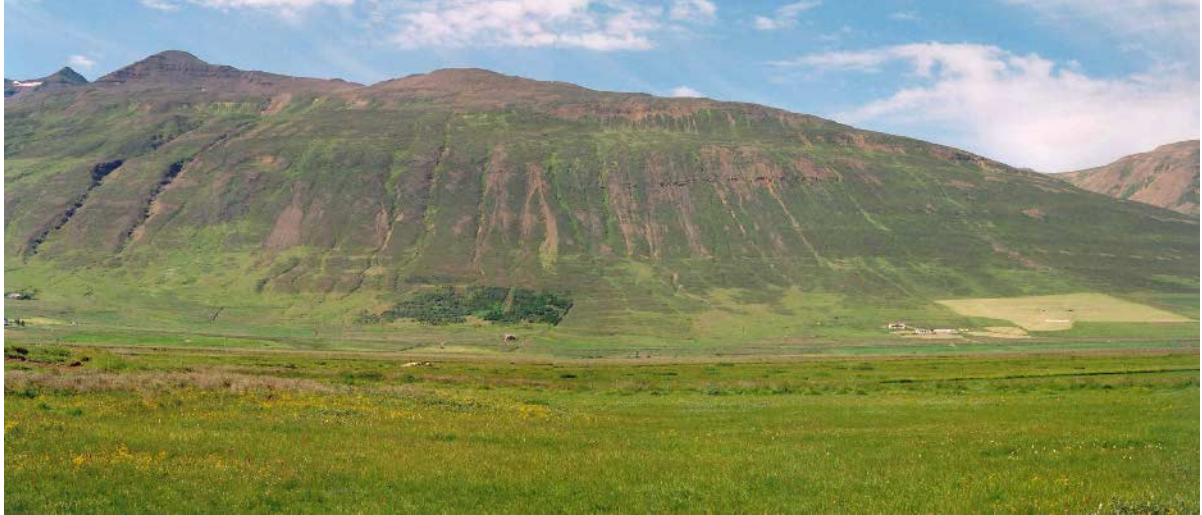
3. mynd. Fjallshlíðin ofan við Ingvarir og Tjarnir í Svarfaðardal. Á myndinni sést fjöldi farvega og skiðuöra, bæði nýrra og gamla (uppgróinna). Jarðvegseyðing af völdum skiðufalla í hliðinni er orðin þó nokkur og víða komin gót á jarðvegsþekjuna. (Ljósmynd Halldór G. Pétursson 2005).

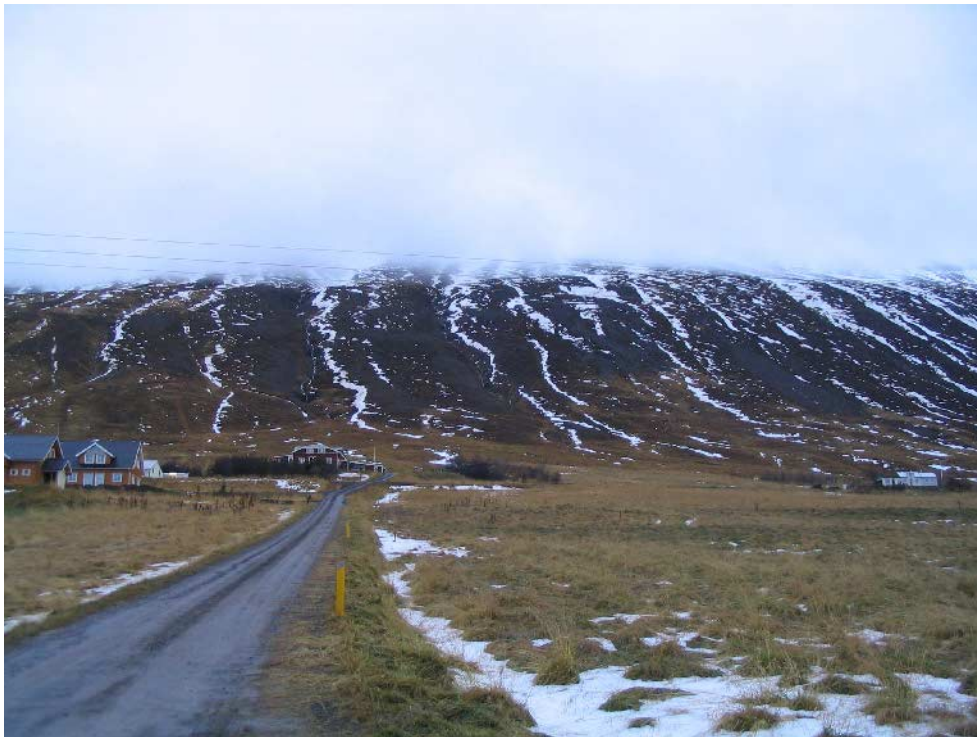
4. mynd. Aðstæður ofan við Laugastein í Svarfaðardal. Á myndinni sést farvegurinn í fjallshlíðinni og skiðukeilan neðan við hann en Laugasteinn stendur á jaðri hennar. (Ljósmynd Höskuldur Búi Jónsson 2005).

Víða í fjallsrótum á þessu svæði getur að líta efni það sem skriður hafa borið niður úr hlíðinni. Sumstaðar má að rekja skriðutungur upp í farvegina, annars staðar hafa myndast keilur en víða eru einu ummerki á láglandi ógreinileg hrúgöld eða stakir steinar. Þessi ummerki má rekja niður undir þjóðveg og eru þau sumstaðar nokkuð greinileg, eins og t.d. umhverfis Helgafell og Ingvarir en mögulega er eitthvað af þeim skriðum frá árinu 1706 (sjá 3.1 kafla, 1. viðauka, 1. tafla). Það er því ljóst að skriður geta vel borist þetta langt þótt en flestar stöðvist ofar. Neðst í hlíðinni ofan við Laugastein og Laugahlíð vitna keilulaga landform neðan við farvegi um að þarna hefur einhvern tíma verið talsverð skriðuvirkni (4. mynd). Ekki er ljóst hvort það hefur

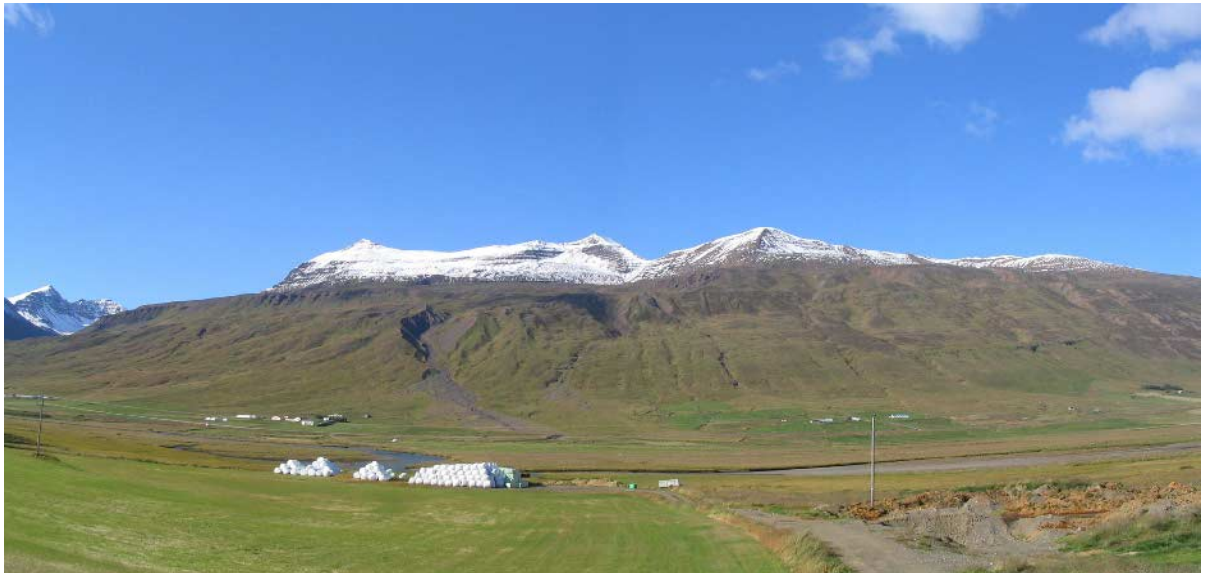
5. mynd. Fjallshlíðin ofan við Brekku og Grund í Svarfaðardal. Brekka er bærinn til hægri á myndinni og ber við rafmagnsstaur. Þar í fjallshlíðinni rétt sést marka fyrir Brekkugili. Bærinn til vinstri er Grund og þar ofan við í fjallsbrúninni er Grundargil og Grundarskriða (ógróin) neðan við það. Gilið í fjallsbrúninni fyrir miðri mynd er LjósGil (Ljótsgil). Nykurtjörn er í um 660 m hæð uppi á stallinum ofan við gilin. (Ljósmynd Höskuldur Búi Jónsson 2005).

Í fjallsrótum neðan við gilin þrjú í fjallinu, Grundargil, Ljósgil og Brekkugil eru aur- eða skriðukeilur (5. mynd). Stærst er Grundarskriða, keilan neðan við Grundarlæk, en hinar eru minni. Að stofni til virðast keilurnar gamlar en yngsta viðbót þeirra, frá síðustu öldum, er mjög misstór og er það í algjöru samræmi við mismikla skriðuvirkni og framburð úr giljunum ofan við. Minnst áberandi er framburðurinn á keilunni ofan við Brekku, farvegurinn eða gilið í fjallsbrúninni ofan við það er líka minnstur og því trúlega tiltölulega sjaldgæft að hlaupin úr Nykurtjörn nái alla leið þangað. Það gerðist þó síðast árið 1949 en heimildir geta líka um stóra skriðu úr gilinu árið 1690 (1. viðauki, 1. tafla). Á því er alltaf hætta þegar hlaup fara í Ljósgil því gilin opnast í fjallsbrúninni stutt frá hvoru öðru (1. kort, 7. mynd). Bærinn á Brekku er tiltölulega berskjaldaður gagnvart skriðuföllum úr Brekkugili en stærð og áhrif þeirra á Brekkubæinn fer fyrst og fremst eftir því hve mikið vatnsmagn kemst yfir í gilið. Mest er hætta á að vatn fari í Brekkugil í tengslum við stærstu hlaupin eða ef miklar breytingar hafa orðið á yfirborði aurkeilunnar uppi á Hrafnabjargafötum. Í samræmi við þetta má því frekar búast við stórru skriðu og vatnsflóði úr Brekkugili, ef það á annað borð hleypur úr því. Nokkuð stór keila er neðan við Ljósgil og samkvæmt flugljósmyndum er greinilegt að talsverð skriðuvirkni og hlaup hafa verið úr gilinu á síðari tímum. Það hefur ekki komið svo mikið að sök því engin byggð hefur verið á aurkeilunni sem er í landareign Brekku. Á flugljósmyndunum kemur greinilega fram að flest hlaupin hafa farið um Grundarskriðu, aur- eða skriðukeilu Grundarlæks neðan við Grundargil (6. mynd). Þar sést vel að síðari tíma árframburður hefur fyrst og fremst farið norður yfir keiluna, en einnig yfir miðhlutann þar sem bærinn á Grund stendur. Lítil eða ekkert árrennsli eða framburður virðist nýlega hafa verið suður yfir keiluna og öll ummerki þar á yfirborði ellileg. Samkvæmt heimildum höfðu menn mestar áhyggjur af því að hlaupin færu yfir miðhlutann með tilheyrandi spjöllum á tünnum og hættu fyrir bæinn. Gripu menn til ýmissa ráða til að verjast því, m.a. skyndilausna eins og þegar bændur úr sveitinni röðuðu sér upp með fjárhúshurðir

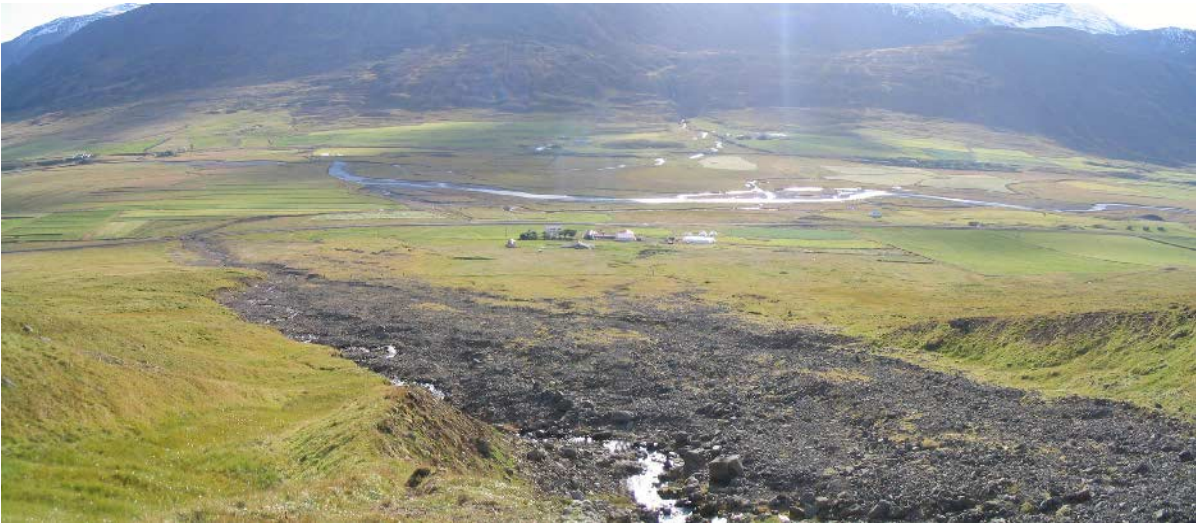
6. mynd. Séð niður yfir Grundarskriðu og Grund í Svarfaðardal úr mynni Grundargils. Greinilegir skriðutaumar stefna niður að bænum en þeir eru ummerki eftir forn hlaup úr Grundarlæk og Nykurtjörn. (Ljósmynd Höskuldur Búi Jónsson 2005).

Hlaupin úr Nykurtjörn fylgja að jafnaði farvegi Grundarlæks niður fjallið, í Grundargil og þaðan niður utanverða Grundarskriðu en svo nefnist aurkeilan í fjallsrótum (6. mynd). Á nokkrum stöðum geta hlaupin þó rifið sig upp úr farveginum og hlaupið annað með tilheyrandi spjöllum og hættu fyrir byggðina neðan við. Fyrsti staðurinn sem þetta getur gerst er á Hrafnabjargaflötum en þær eru neðan við stallinn sem Nykurtjörn stendur á. Á flötunum er lítil en grófgerð aurkeila þar sem safnast hefur saman efni sem rofist hefur úr gilinu utan í stallinum ofan við (7. mynd). Þarna á aurkeilunni, eða nánar tiltekið í gilkaftinum, ræðst hvort hlaup fara í Grundargil eða í Ljósgil (stundum nefnt Ljótsgil) og Brekkugil. Flest hlaupin hafa þó greinilega farið um Grundargil og það eðlileg rennislisleið bæði Grundarlæks og hlaupanna en ekki þarf mikið til að það breytist, t.d. ef mikið rof verður í gilinu utan í stallinum og skriða hleypur úr því samfara vatnavöxtum. Ekki er ólíklegt að það hafi verið stærri hlaupin úr Nykurtjörn sem hlupu yfir í Ljósgil auk Brekkugils en það er þó greinilega nokkuð síðan lækurinn eða hlaupin fóru þá leiðina. Grundar- og Ljósgil eru hvoru tveggja djúp gil sem grafin eru niður í þykka ruðninga í brúninni neðan við Hrafnabjargaflatir (5. mynd). Beint ofan við bæinn á Brekku er mun grynna gil (BrekkuGil) sem hlaup hafa einnig farið í en greinilega mun sjaldnar en í hin tvö. Efnið í Grundarhausum, en svo nefnst ruðningarnir í brúninni, er lagskipt berghlaupsefni sem allt eins má túlka sem ummerki eftir tvö framhlaup eins og eitt. Þetta efni er laust og auðrofið og inniheldur ýmsa stærðarflokka allt frá leirríku efni upp í stór bergbrot. Efnið er það auðrofið að jafnvel Grundarlækur í smá vexti getur náð sér í talsverðan framburð úr Grundargili, hvað þá þegar vatnshlaup geysast þarna niður. Þegar það efni dreifist yfir keiluna neðan við er vart annað hægt en að flokka það en sem skriðufall.

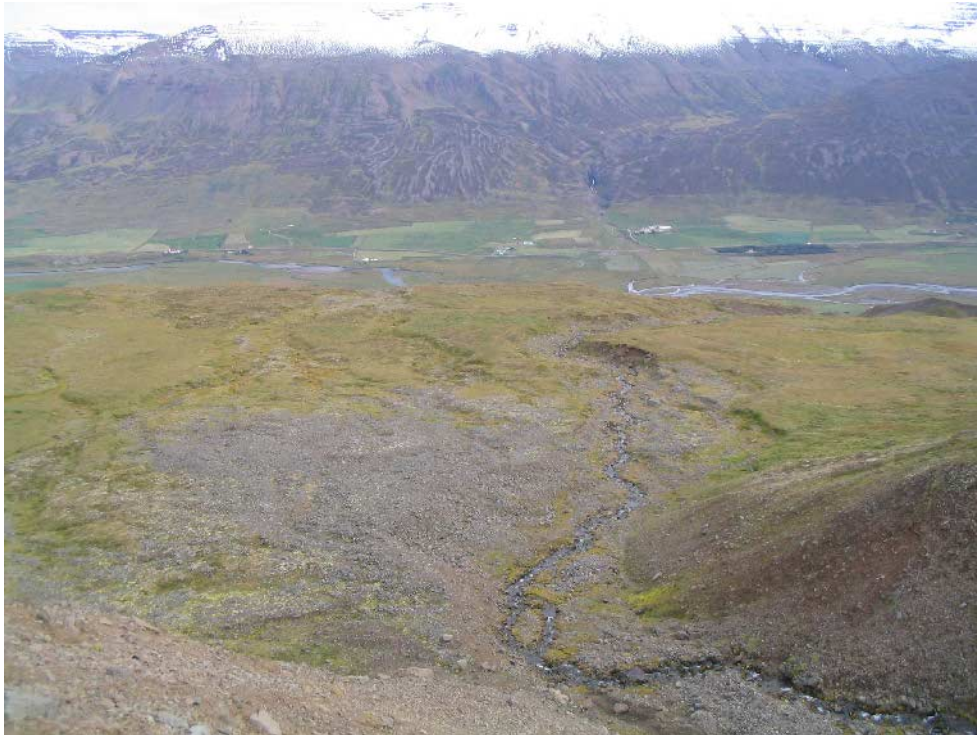
7. mynd. Framburður úr Nykurtjarnarhlaupunum uppi á Hrafnabjargafötum, neðan við stallinn sem Nykurtjörn stendur á. Farvegur Grundarlæks er greinilegur í áttina að Grundargili í fjallsbrúninni neðan við. Eflækurinn rífur sig á annað borð upp úr farveginum og upp á malarbunkann til vinstri á myndinni er hætta á því að hlaupin fari í Ljósgil (Ljótsgil) eða jafnvel í Brekkugil. (Ljósmýnd Höskuldur Búi Jónsson 2005).

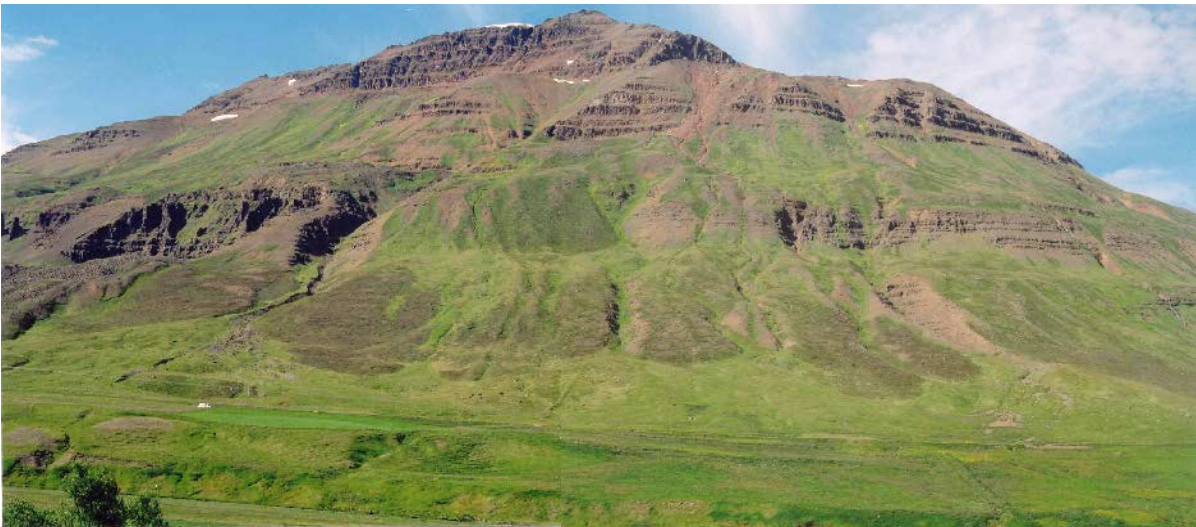
8. mynd. Hreiðarsstaðafjall á milli Hreiðarsstaðakots og Urða en hér undir stóðu hinir fornu Skröflustaðir. Langs eftir fjallinu, neðan við efsta tindinn, sést í hjalla úr lausum jarðlögum í um 800 m hæð. Hann myndaðist til hliðar við Svarfaðardalsjökul á síðasta jökulskeiði þegar jökulyfirborðið lá í þessari hæð utan í hliðinni. Við skriðuföll hefur efni borist úr þessum hjalla og niður eftir farvegum í fjallshlíðinni og yfir skriðukeilur í fjallsrótum. (Ljósmynd Halldór G. Pétursson 2005).

Hreiðarsstaðafjall er eitt af virkustu skriðufallasvæðunum í Svarfaðardal (2. kort, 8. mynd). Í fjallinu er fjöldinn allur af farvegum sem skriður falla af og til úr, eins og stórar skriðukeilur neðan við marga þeirra vitna um. Auk þess er fjöldinn allur af skriðuörum eftir stakar skriður. Til viðbótar hafa fallið tvö berghlaup neðst úr hliðinni rétt utan við Urðir og ofar í

Upptök margra ef ekki flestra skríðufalla í Hreiðarsstaðafjalli má rekja beint eða óbeint til stórs hjalla úr lausum jarðlögum, ofarlega í fjallinu í um 8–900 m hæð (2. kort, 8. mynd). Þessi hjalli er myndaður á jökultíma á þann hátt að efni hefur sest til milli fjallshlíðar og jökuljaðars sem þá lá utan í fjallinu í þessari hæð. Þegar Svarfaðardalsjökull tók að hopa og þynnast barst efni úr jaðarhjallanum niður eftir allri fjallshlíðinni. Þar myndar það misþykka urðarkápu auk annars, en ógreinilegs, jaðarhjalla í um 500 m hæð. Sá hjalli markar aðra og yngri stöðu Svarfaðardalsjökuls, en þau ummerki eru víða greinilegri á svæðinu en utan í Hreiðarsstaðafjalli, t.d. í Skíðadal (2. kort). Stærstu og virkustu farvegir í Hreiðarsstaðafjalli ná upp í jaðarhjallann efst í fjallinu, og hafa skríður endurtekið borið efni úr honum og niður á stórar keilur í fjallsrótum. Á leiðinni niður hefur skríðunum einnig lagst til efni úr urðinni utan á fjallinu. Þá eru ótaldir minni farvegir eða skríðuör eftir stakar skríður sem margar hafa átt sér upptök neðar í hlíðinni. Þrátt fyrir öll þau skríðuföll sem þarna hafa orðið er enn þá talsvert af jarðvegi eftir utan á fjallinu. Hann teygir hann sig upp eftir öllu fjalli, upp undir hjallann efst í fjallinu. Sum skríðuörin eru það gömul að þau hafa gróið upp aftur og jarðvegur tekinn að þykkna í þeim, þannig að þar er til staðar efni í skríðuföll framtíðarinnar. Næst mynni Bakkadals er efri hlutinn af fjallinu nánast ber og gróðurvana og þar hefur líklega blásið upp út frá skríðuörum. Þarna í neðri hluta fjallsins eru stórir gróðurlausir flákar sennilega eftir breiðar og stórar jarðvegsskríður.

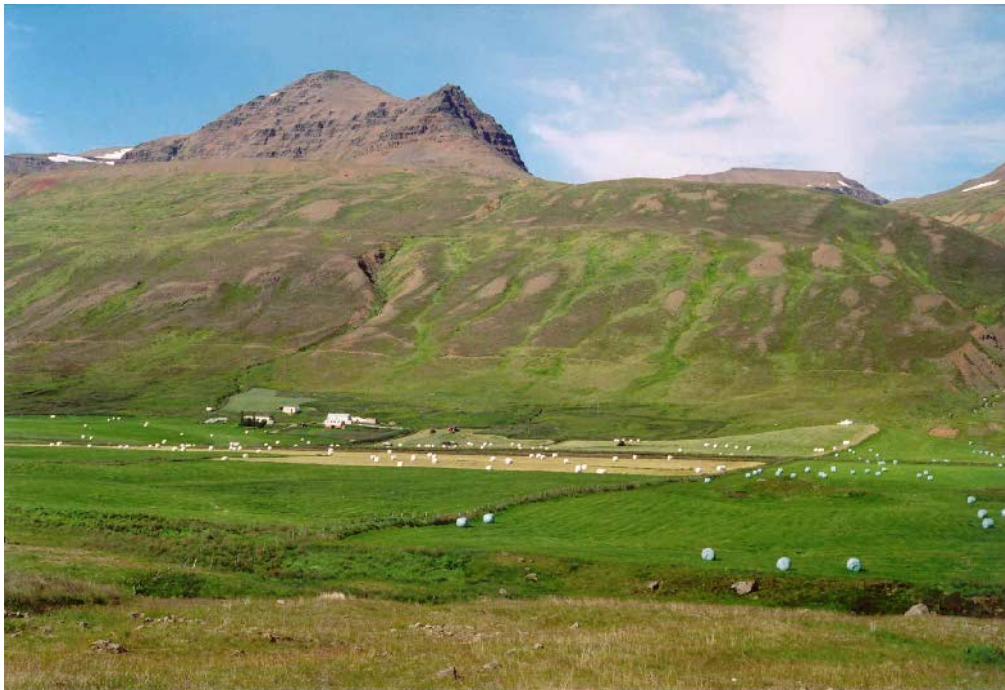
9. mynd. Jarðvegfsylltir farvegir í fjallshlíðinni ofan við Göngustaðakot norðanmegin í framhluta Svarfaðardals. Farvegirnir eru fornar leysingavatnsrásir frá lokum ísaldar og hefur jarðvegur verið að safnast í þá allan nútíma eða síðustu 10.000 ár. (Ljósmynd Halldór G. Pétursson 2005).

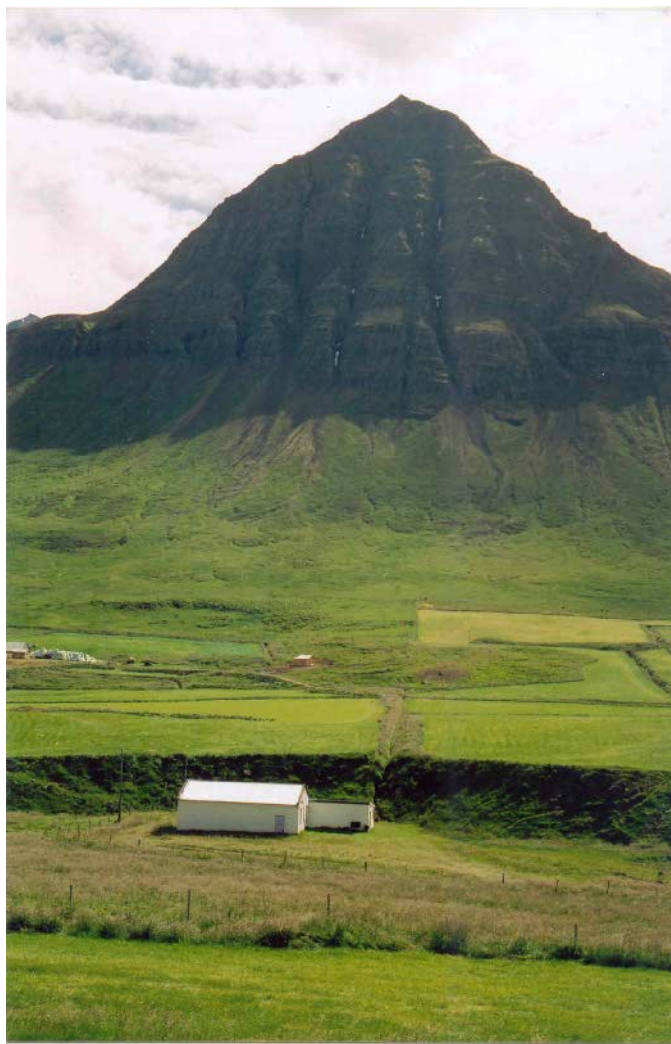
10. mynd. Búrfellshyrna sunnanmegin í framhluta Svarfaðardals. Gil eru tekin að grafast niður í
berggrunninn í fjallinu og úr þeim hafa hlaupið skriður. Þrátt fyrir gilin og mikinn bratta hlíðarinnar
eru skriðukeilur í fjallsrótum tiltölulega lítið áberandi og lítil merki sjást eftir skriður, sem þó er
vitað um að féllu niður á láglandi fyrir tæplega 120 árum. (Ljósmynd Halldór G. Pétursson 2005).

Sunnan megin í framhluta Svarfaðardals hafa orðið mjög mikil skriðuföll úr mjög bröttum og háum fjöllum (10. mynd og 5. svæði, 14. mynd). Ummerki um þessi skriðuföll eru þó af einhverjum orsökum ekki mjög áberandi. Bæir þeir sem nú standa undir fjallinu virðast nokkuð öruggir fyrir skriðuföllum þó ekki skuli útilokað að spýjur gætu borist niður undir þá. Ofar og nær fjallinu eykst skriðuhættan strax. Annað mikið skriðufallasvæði er í framhaldi af þessu, en það er vesturhlíð Skíðadals frá Dæli og að mynni Þverárdals (11. mynd og 5. svæði, 14. mynd). Á miðju þessu svæði eru Måsstaðir sem áður voru tveir bæir, Ytri- og Syðri-Måsstaðir, sem báðir stóðu á keilum uppi í fjallsrótum. Báðir þessir bæir voru alræmdir fyrir skriðuhættu og reyndar líka snjóflóð. Það var m.a. ástæða þess að byggð lagðist þar af á 20. öld og var Måsstaðabærinn fluttur niður á bakka Skíðadalsár á flatlendi í dalbotninum þar sem hann er talinn í öruggri fjarlægð frá fjallshlíðinni. Annarri byggð á þessum slóðum, eins og t.d. á Dæli og Þverá, er ekki talin stafa hætta af skriðuföllum en alls ekki er óhætt að byggja þarna í fjallsrótum, eins og dæmin frá gömlu Mástöðum sanna. Framan við þetta í Skíðadal tekur við afrétt Svarfdælinga og er þar víða bæði skriðu- og snjóflóðahætta. Má þar sérstaklega geta fjallshlíðarinnar ofan við Kóngsstaði en úr henni hafa oft fallið skriður (6. svæði, 14. mynd). Austan megin í Skíðadal fer fáum sögnum af skriðuföllum og tiltölulega lítil ummerki eru um þau. Rétt er þó að geta þess að bærinn á Klængshól stendur á keilu beint neðan við gamlan, uppgróinn farveg (12. mynd). Mjög langt virðist síðan skriður hafa fallið úr honum þannig að óljóst er hve skriðuhætta er þar mikil.

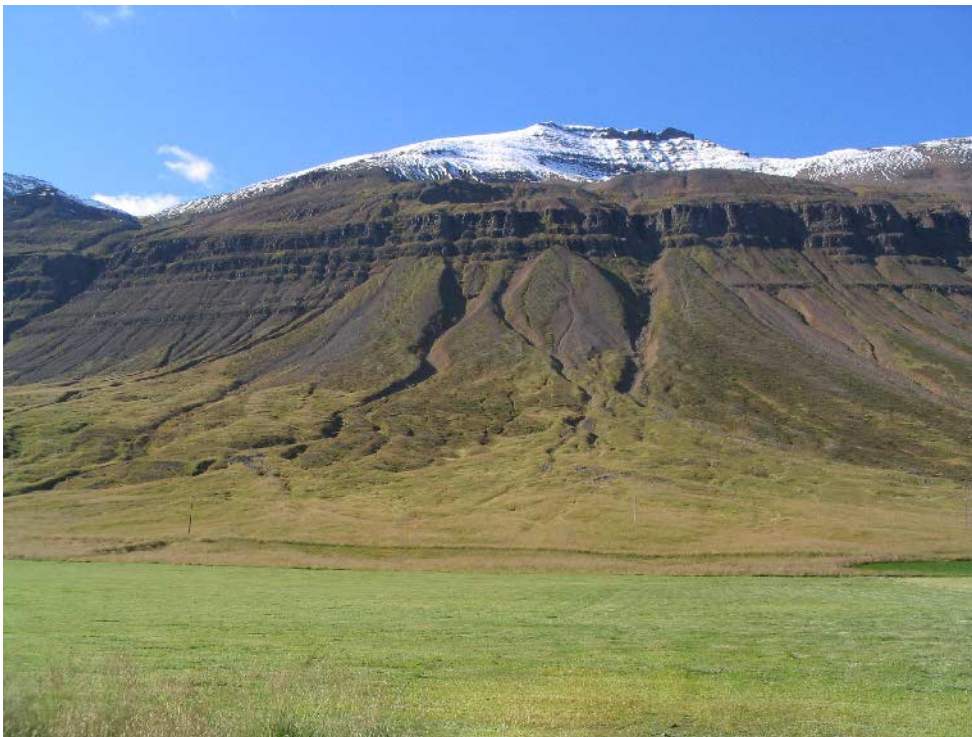
11. mynd. Fjallið ofan við Másstaði í Skíðadal. Úr giljum og farvegum í fjallshlíðinni hafa bæði fallið skriður og snjóflóð. Upptök margra skriðufallanna má rekja í hjallann ofan við klettabeltið í fjallinu. Hjallinn sem liggur í um 500 m hæð er forn jaðarhjalli Skíðadalsjökuls og myndaðist til hliðar við hann undir lok síðasta jökulskeiðs. (Ljósmynd Höskuldur Búi Jónsson 2005).

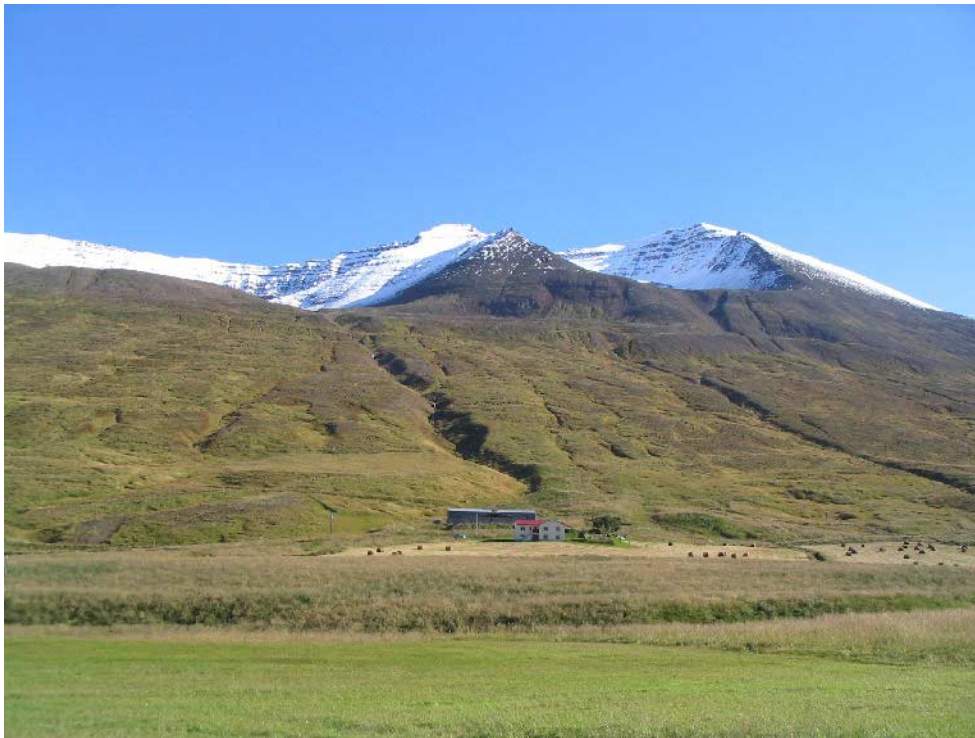
12. mynd. Farvegur ofan við Klængshól í Skíðadal. Farvegurinn hefur upphaflega grafist í lok síðasta jökulskeiðs og þá hefur myndast lítil keila neðan við hann en á henni stendur bærinn. Farvegurinn er gróinn og óljóst hve mikil skríðuvirkni er úr honum. (Ljósmynd Höskuldur Búi Jónsson 2005).

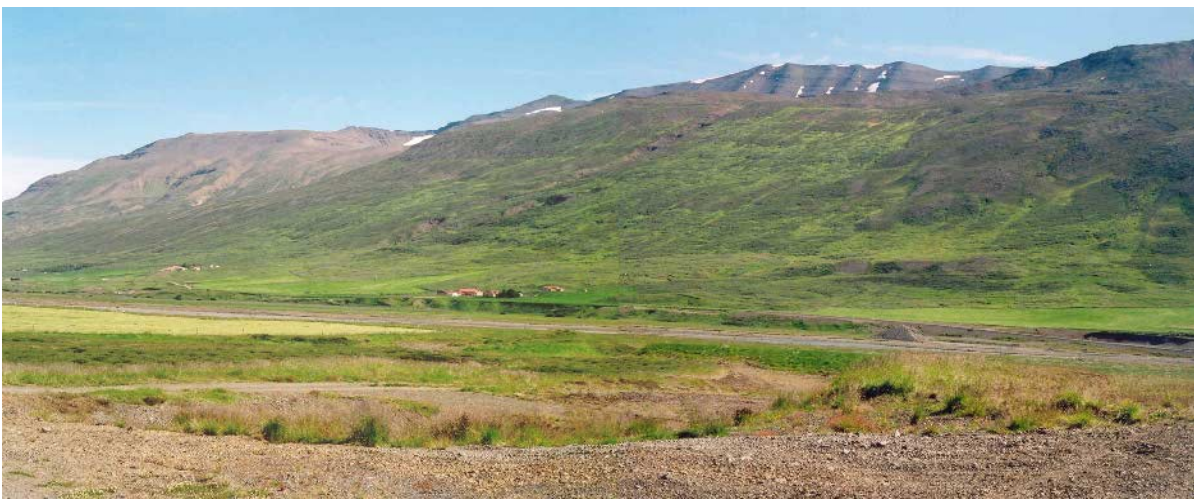
13. mynd. Fjallshlíðin ofan við Ytrahvarf og Hofsárkot í Svarfaðardal. Í fjallshlíðinni á milli bæjanna sést í Skriðugil en skriðuföll og hlaup úr því unnu oft spjöll á landi og bæjarhúsum Skriðukots á meðan það var í byggð á fyrri öldum. Fjallshlíðin er annars þakin jarðvegi sem stundum verður vatnsósa í miklum rigningum en þó sérstaklega í miklum leysingum. Ekki er vitað til þess að stórar jarðvegsskriður hafi fallið þarna en nokkuð hefur verið um skriðuspýjur. (Ljósmynd Halldór G. Pétursson 2005).
