VMST-R/0612

**Hringvegur um Hornafjarðarfljót
Áhrif breyttrar veglínu á fiskstofna**

September 2006

Skýrsla unnin fyrir Vegagerðina

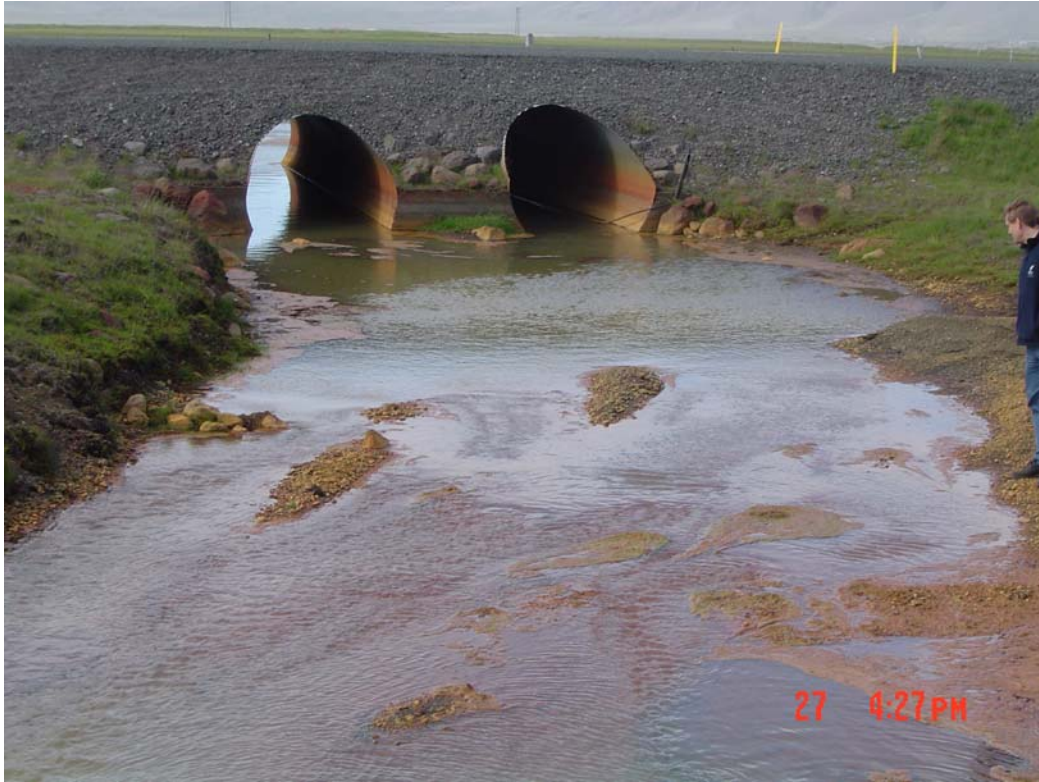
2. mynd. Brunnhólsá ræsi undir núverandi veg.

Vegstæði leiðar 1 liggur á sama stað og núverandi veglína. Þar yrðu því ekki miklar breytingar á vatni og vatnsrennsli frá því sem nú er. Vatni er hleypt undir veg um tvö ræsi með lygnum straumi og eru þau talinn geng öllum stærðum fiska.

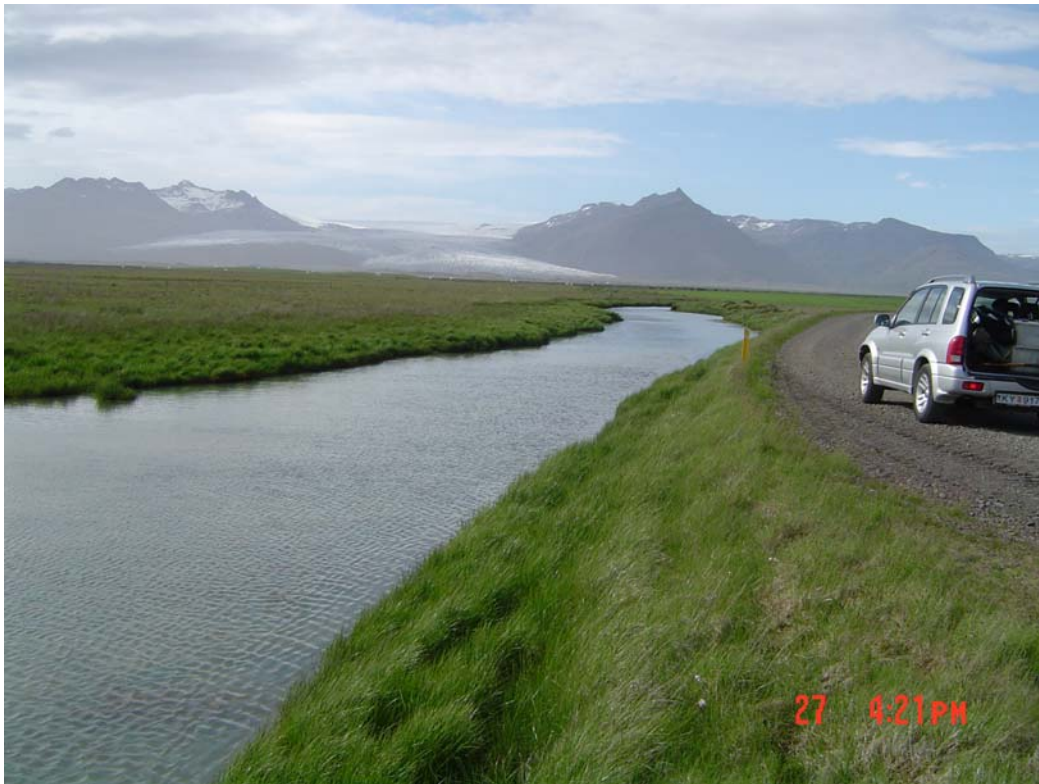
3. mynd. Brunnhólsá nærri þeim stað sem gert er ráð fyrir þverun samkvæmt vegalínunum 2 og 3.

Vegstæði 2 og 3 falla saman nokkru neðar við núverandi veg en þar er Brunnhólsá lygn og breidd hennar um 4-5 m. Þar er dýpi nokkuð og hágróður á botni (3. mynd). Umhverfi árinna er gróið og ræktað ofan núverandi vegar. Í rafveiðum veiddist bæði urriða og bleikjuseiði.

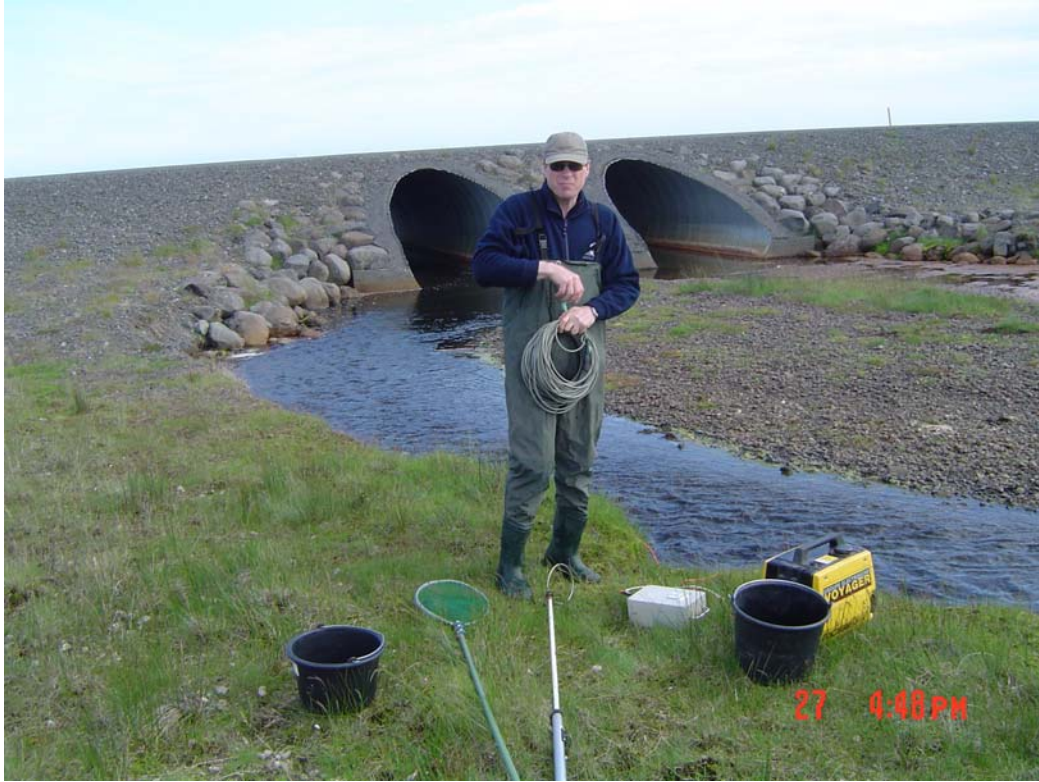
4. mynd. Ræsi í Lambleiksstaða kíll og ræsi á þjóðvegi.

Veglína 1 liggur þar sem núverandi vegur er en lækurinn er þveraður með tveimur ræsum sem eru talinn fiskgeng öllum stærðum fiska (4. mynd). Neðan þjóðveggar dregur úr halla lands og straumur minnkar (5. mynd). Í Lambleiksstaðakíl veiddust urriðaseiði í nokkrum þéttleika og einnig smáir álar. Veglínur 2 og 3 eru nokkru neðar núverandi vegar þar sem straumur er minni.

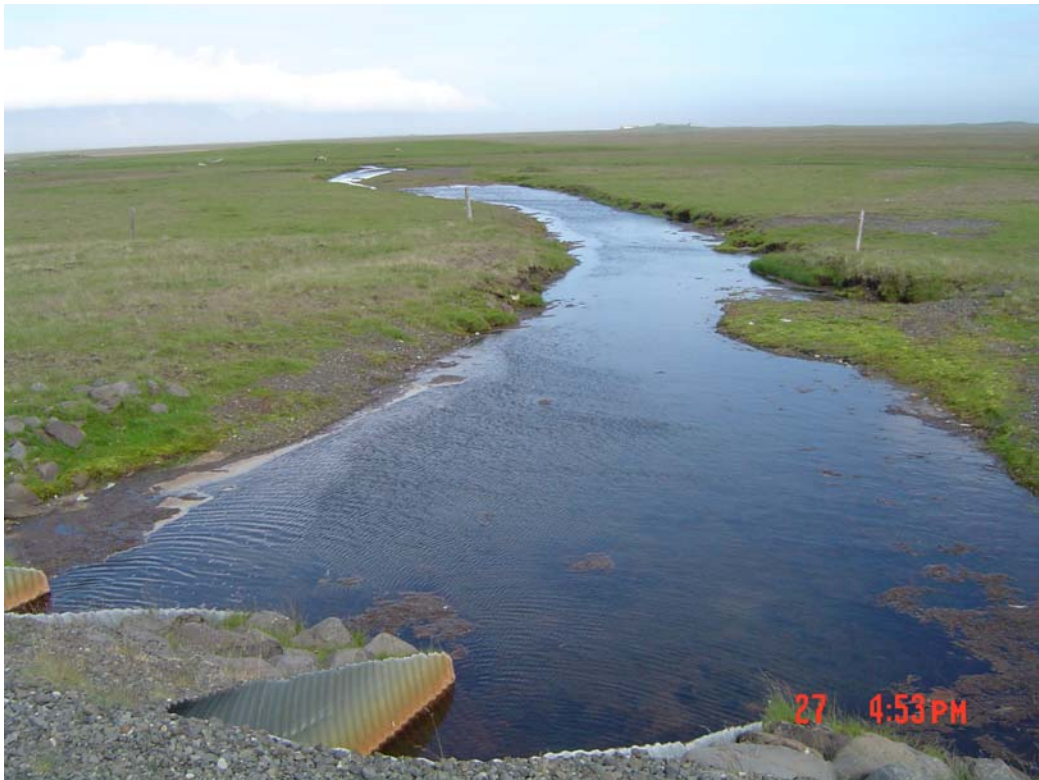
5. mynd. Lambleiksstaðakíll neðan þjóðvegur.

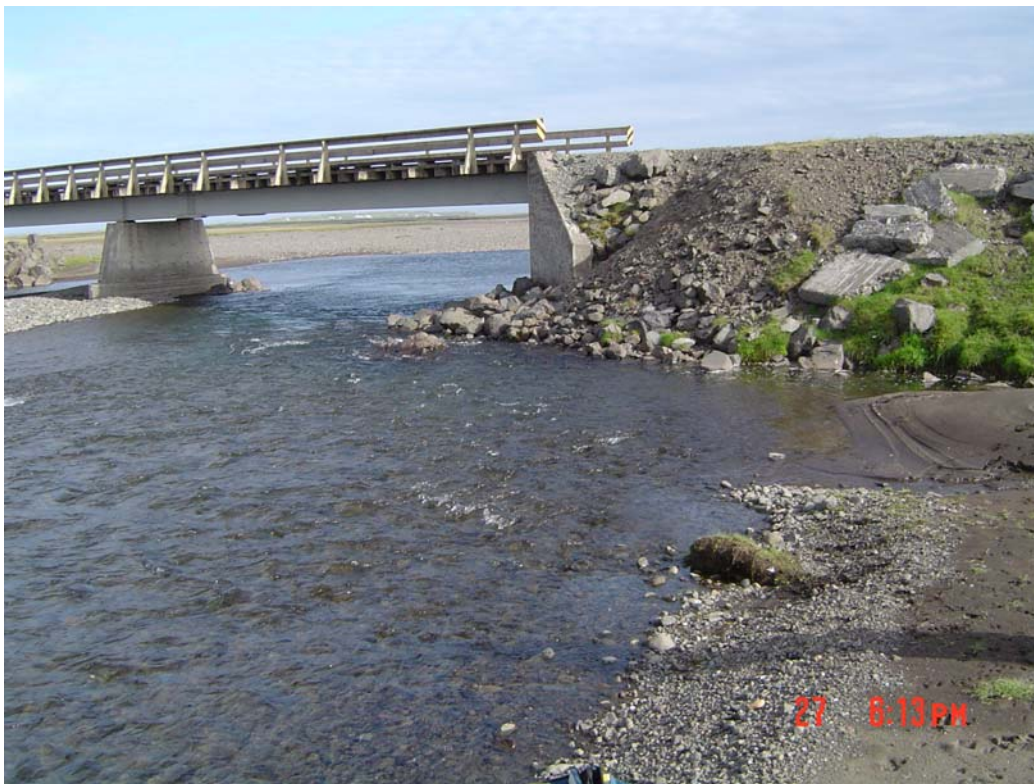
7. mynd. Brú á Djúpa við Holtasel.

Djúpá fellur í tveimur kvíslum sem sameinast ofan þjóðveggar. Önnur kvíslin er bergvatnsá en hin er með miklum jökuláhrifum sem litar ána eftir að þær sameinast. Núverandi vegur þverar Djúpá með brú (myndir 7 og 8). Gert ráð fyrir að Djúpá falli í vestari hluta farveggar síns til sjávar með brú á nýrri veglínu. Þar sem halli á landi er lítill við veglínur eru líkur til að botngerð Djúpár standi þar undir takmarkaðri farmleiðslu seiða. Svo fremi sem brúarhaf þrengi ekki að farvegi eru ekki mikil hættu talin á að framkvæmdir takmarki framleiðslu né raski fiskgengd.

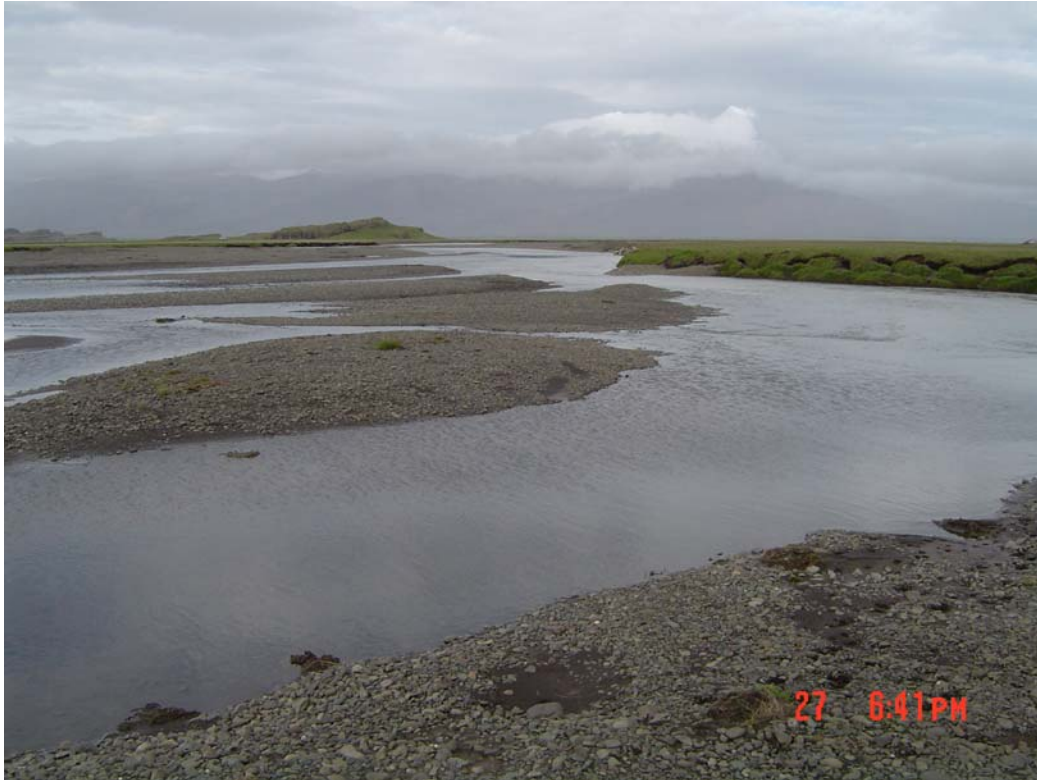
8. mynd. Djúpa ofan Þjóðvegur þar sem bergvatn og jökulvatn mætist.

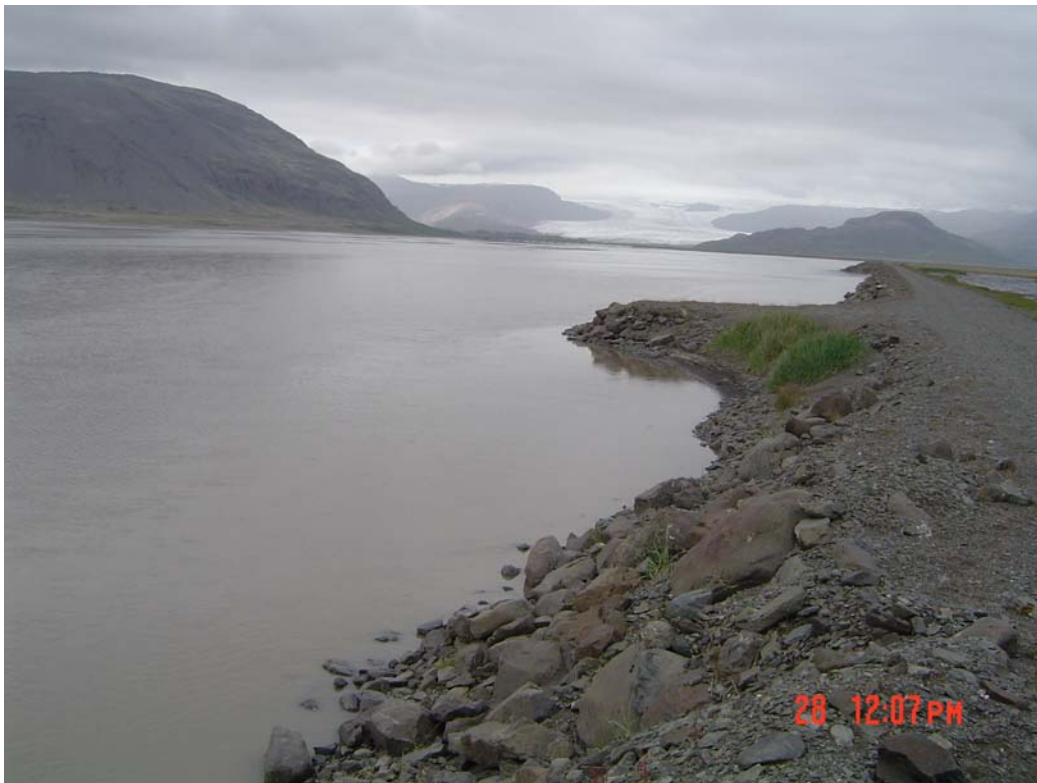
9. mynd. Hornafjarðarfljót. Varnargarður að Skógey og brú á núverandi Þjóðvegi með jökul í baksýn.

Gert er ráð fyrir að byggð verði ný brú á Hornafjarðarfljóti og að hún komi til með að hafa sambærilegt brúarhaf og núverandi brú. Veglínur 2 og 3 eru þær sömu en veglína 1 er samsíða þeim skammt ofar. Báðar þessar línur er á halla og straumlítlu vatni. Þrenging farveggarins undir brú mun líklega auka straum á þessu svæði en farvegurinn verða fær öllum stærðum fiska líkt og nú er. Líklegt er að sandur og framburður muni safnast að uppfyllingum ofna brúar og minnka flatarmál vatns. Þar sem fljótið er stórt og þéttleiki seiða lítill á þessu svæði er ekki líklegt að framkvæmdin skipti sköpum fyrir fiska í ánni.

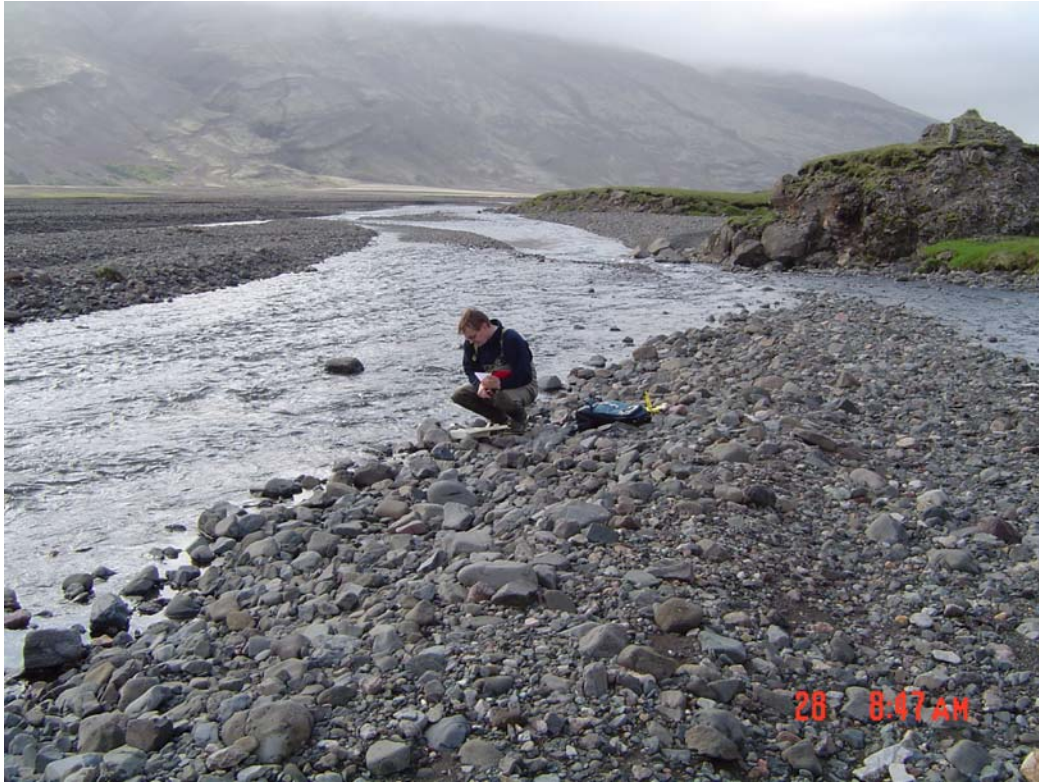
10. mynd. Hoffellsá í Hoffellsdal.

Neðri hluti Hoffellsár fellur um aurkeilu Hornafjarðarfljóts en með byggingu varnargarða með fljótinu og Hoffellsánni fellur hún um eigin farveg til Hornafjarðar ásamt Laxá eftir að þær sameinast. Vatnið er að mestu leyti bergvatn og var það tært þegar athugun fór fram. Eftir breytingar á Hoffellsá eru líkur til að uppeldisskilyrði fiska þar hafi batnað og veiddust þar bæði urriði og bleikja en urriðin var í meirihluta. Veitt var inni á Hoffellsdal og við varnargarð neðan núverandi þjóðveggar (10. og 11. mynd).

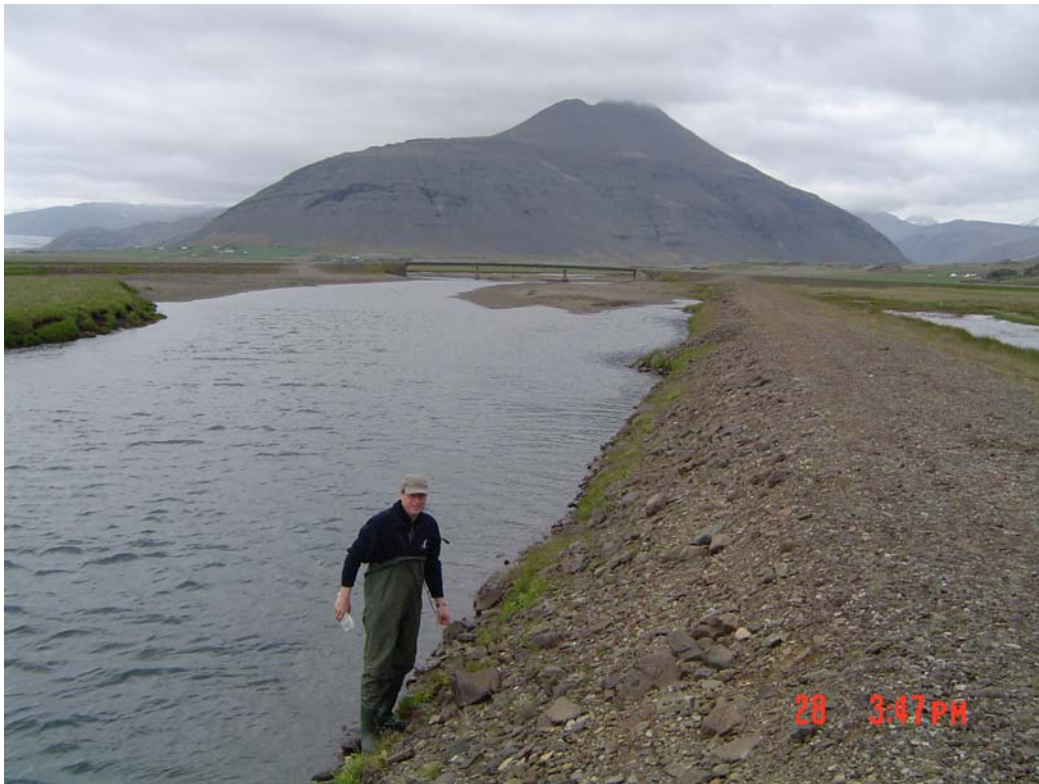
11. mynd. Hoffellsá við varnargarð neðan núverandi þjóðveggar.

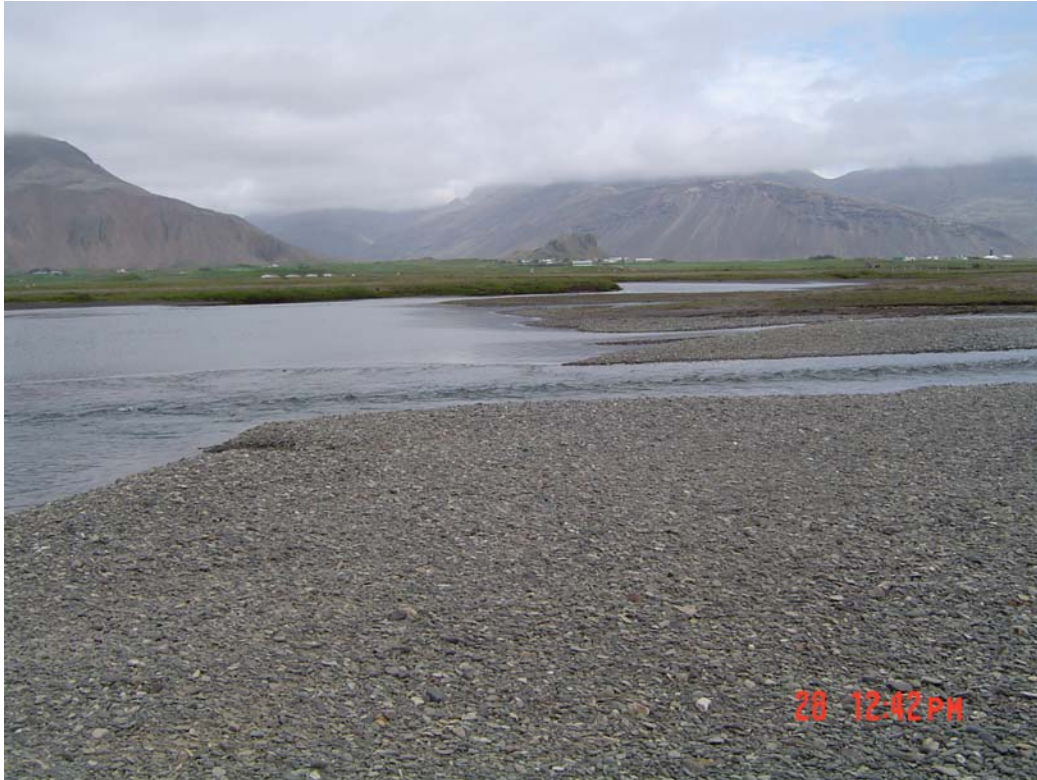
12. mynd. Ármót Hoffellsár og Laxár. Hoffellsá kemur að ofan en Laxá frá vinstri.

Gert er ráð fyrir að veglína 1 þveri Hoffellsá með brú rétt ofan við ármót Hoffellsár og Laxár (12. mynd). Þar fellur áin á fremur sléttum áreyrum. Veglínur 2 og 3 eru samsíða og falla yfir sameiginlegan ós Hoffellsár og Laxár út undir

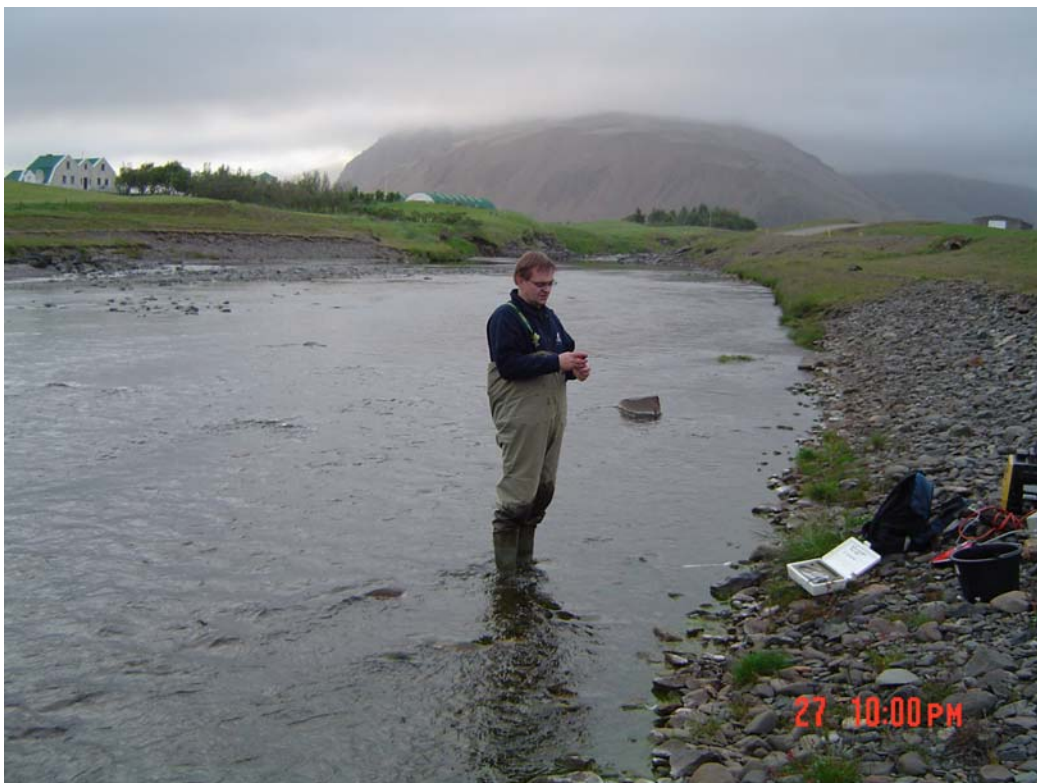
13. mynd. Rafveiðistöð í Laxá á mótis við flugvallarenda nærri þeim stað sem gert er ráð fyrir þverun samkvæmt veglínu 1.

Ef farin verður veglína 1 mun vegurinn liggja meðfram Laxá frá ármótum hennar og Hoffellsár og þvera ána rétt ofan við norðurenda flugbrautar og neðan núverandi vegstæðis. Á þessum kafla eru einna bestu uppeldisskilyrði fyrir lax í Laxá. Vegur eftir veglínu 1 komi til með að liggja nærri bökkum Laxár og gæti haft truflandi áhrif á veiði og veiðimenn. Ef farnar verða veglínur 2 og 3 munu þær þvera sameiginlegan ós Laxár og Hoffellsár eins og framan greinir og ekki hafa truflandi áhrif á veiði.
