## Ofanflóðahættumat fyrir Kerhóla á Kjalarnesi

Tómas Jóhannesson, Veðurstofu Íslands  
Árni Hjartarson, Íslenskum orkurannsóknum  
Halldór G. Pétursson, Náttúrufræðistofnun Íslands

<b>Skýrsla nr.:</b> VÍ 2010-004	<b>Dags.:</b> September 2010	<b>ISSN:</b> 1670-8261	<b>Opin</b> <input checked="" type="checkbox"/> <b>Lokuð</b> <input type="checkbox"/> <b>Skilmálar:</b>
<b>Heiti skýrslu / Aðal- og undirtitill:</b> Ofanflóðahættumat fyrir Kerhóla á Kjalarnesi		<b>Upplag:</b> 32	
		<b>Fjöldi síðna:</b> 74 + kort	
<b>Höfundar:</b> Tómas Jóhannesson, Árni Hjartarson og Halldór G. Pétursson		<b>Framkvæmdastjóri sviðs:</b> Jórunn Harðardóttir	
		<b>Verkefnisstjóri:</b> Tómas Jóhannesson	
<b>Gerð skýrslu/verkstig:</b>		<b>Verknúmer:</b> 4753	
<b>Unnið fyrir:</b> Hættumatsnefnd Reykjavíkurborgar			
<b>Samvinnuaðilar:</b> Íslenskar orkurannsóknir, Náttúrufræðistofnun Íslands			
<b>Útdráttur:</b> Svæðið undir Esjuhlíðum á Kjalarnesi er meðal þekktustu skriðusvæða landsins. Þar hefur margsinnis orðið umfangsmikið tjón af völdum skriðufalla en ekki manntjón í byggðinni svo vitað sé. Stór berghlaup hafa fallið úr efstu hlíðum Esjunnar niður á láglandi á nútíma, þ.e. á síðustu 10–12 þúsund árum.

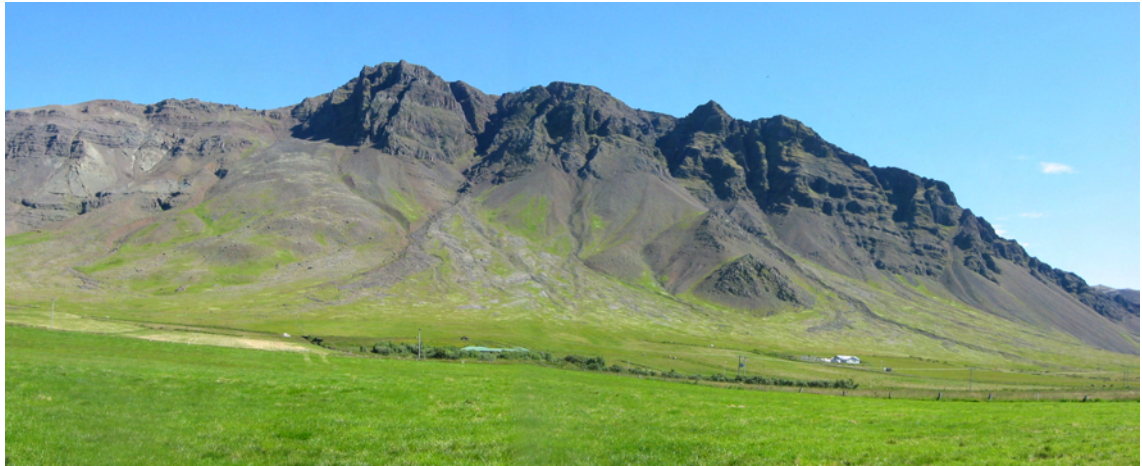
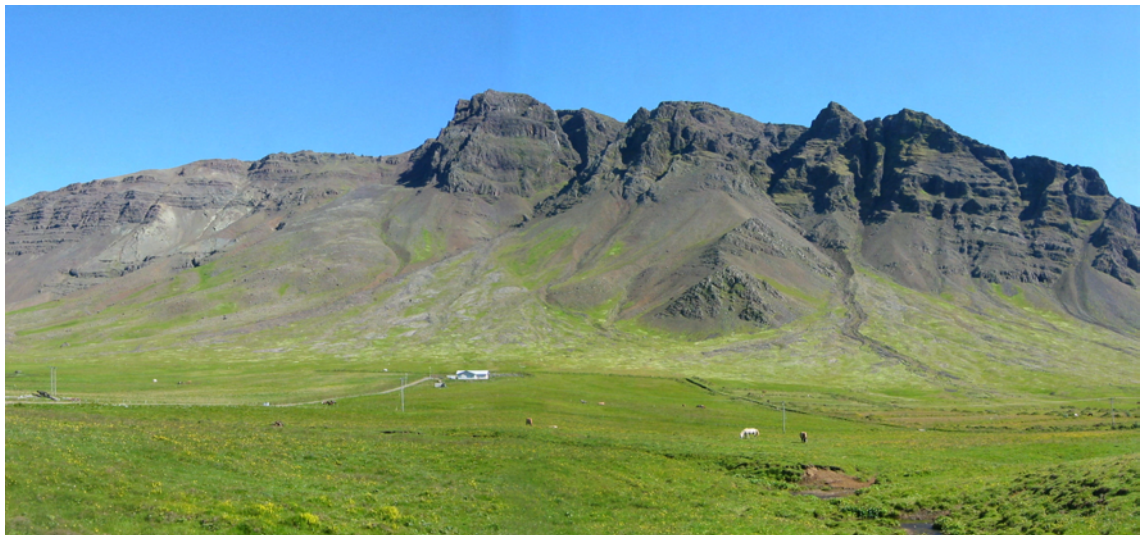
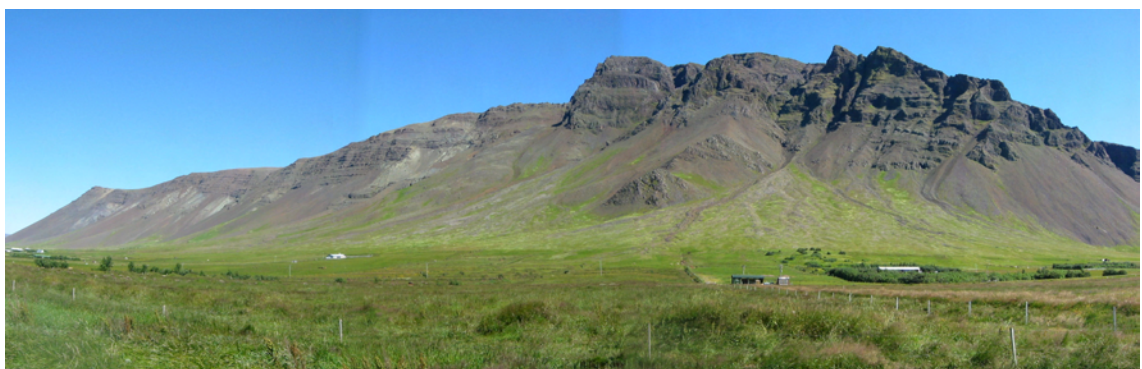
*Mynd 2. Vesturhlíðar Esju. Horft er til austurs (efsta mynd), norðausturs (myndin í miðjunni) og norðurs (neðsta myndin) yfir Kerhóla og hlíðina ofan þeirra. Ljósmynd: VÍ, 17. júlí 2010.*

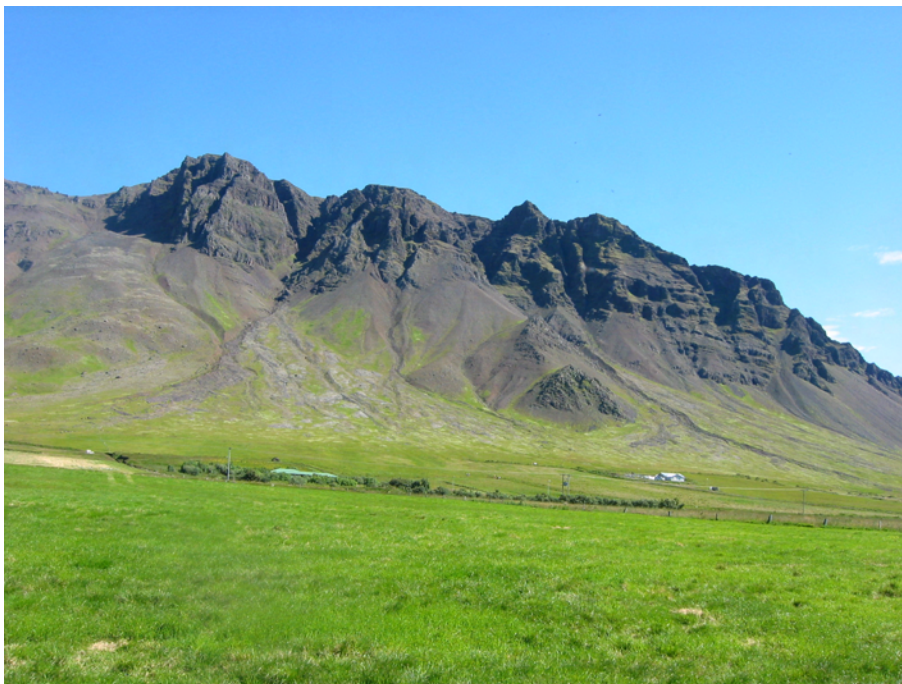
*Mynd 3. Kerhólar og hlíðin þar fyrir ofan. Stóragil og aurkeilan Vatnatungur neðan þess er áberandi vinstra megin við miðju myndarinnar. Laugargnípu ber við loft sunnan Stóragils og Kvensöðlar standa út úr miðri hlíðinni neðan hennar. Ljósmynd: VÍ, 17. júlí 2010.*

Íbúðarhúsið að Kerhólum stendur neðarlega á stórri aurkeilu, sem nefnist Vatnatungur, undir hamrabelti í Esjuhlíðum neðan Kerhólakambs (mynd 3). Sjávarhólaframhlaupið (sjá kafla 4.2.2) afmarkar keiluna að utan en að innan afmarkast hún af Kvensödlum og aurkeilu sem kemur niður með þeim að austan. Aurkeilan gengur fram úr miklu og djúpu gljúfri. Nafn þess virðist eitthvað á reiki en hér er það nefnt Stóragil. Það er grafið langt inn í hamrana innan við Sjávarhólaframhlaupið. Innan við Stóragil koma tveir aðrir farvegir niður á keiluna. Sá ytri er gil sem grafið er nokkuð inn í klettabeltin ofan til en einnig niður í urðina neðar í fjallinu. Sá innri er djúpur skorningur í þykkri urðinni neðarlega í fjallinu, rétt við Kvensöðla (mynd 3). Framburður, þ.e. skriður, úr þessum farvegum hafa myndað keiluna á þeim tíma sem liðinn er síðan jöklar ísaldar hurfu af svæðinu. Stóragil hefur verið mikilvirkast í þessari uppbyggingu en nokkuð efni hefur einnig borist úr hinum farvegum.

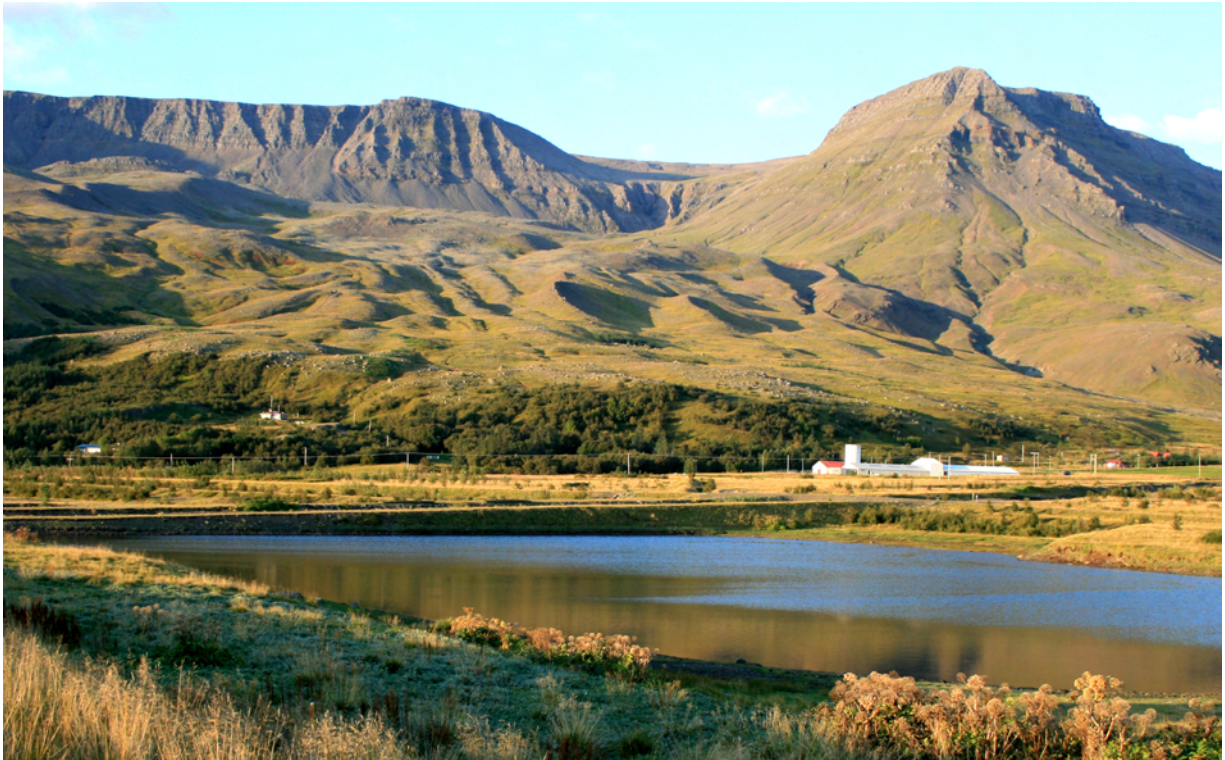
*Mynd 7. Kollafjarðarhlaupið, Eggjar ber við himinn t.v., þá er Gunnlaugsskarð en Kistufell er t.h. Ljósmynd: ÁH, 3. september 2008.*

Berghlaupinu má skipta upp í fjóra hluta; brotskál, skálarskriður, hlaupurð með þverhryggjum og hlaupurð með langhryggjum. Þessi skipting er dæmigerð fyrir mörg berghlaup.

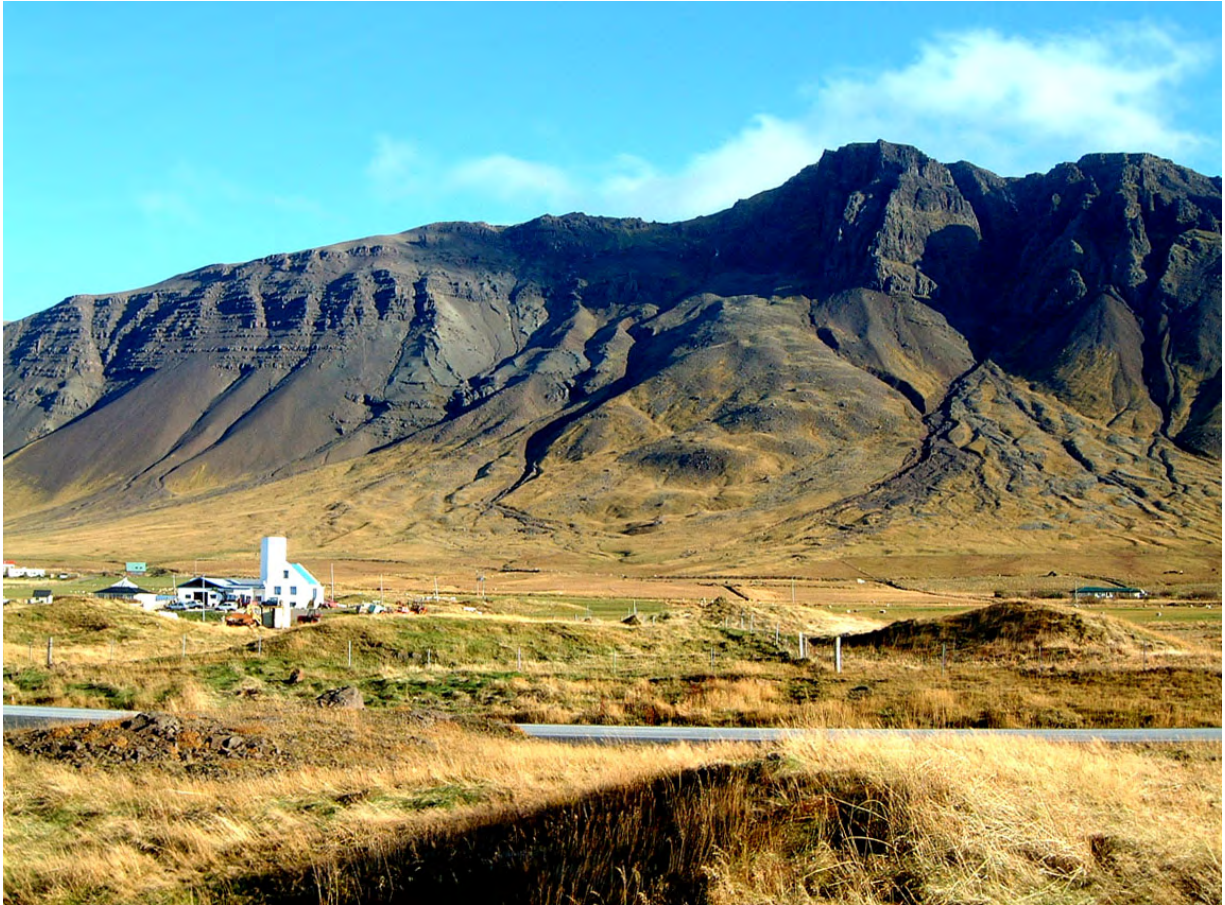
*Mynd 8. Sjavarhólar. Bak við bæinn að Sjavarhólum sér í íbúðarhúsið á Vindheimum með topplaga þaki. Ofan við það sér í grænt þak hússins að Skrauthólum 3. Til vinstri er upprunalegi Skrauthólabærinn en út við jaðar myndarinnar hægra megin er Horn. Allir bæirnir standa á Sjavarhólaberghlaupinu. Berghlaupsurðin er í hlíðinni fyrir miðri mynd og upp af henni berghlaupsskálin Gleið hulin skugga. Aurkeilan í hlíðinni lengst til hægri nefnist Vatnatungur. Í skugganum upp af henni er Stóragil. Ljósmynd: ÁH, 16. júní 2000.*

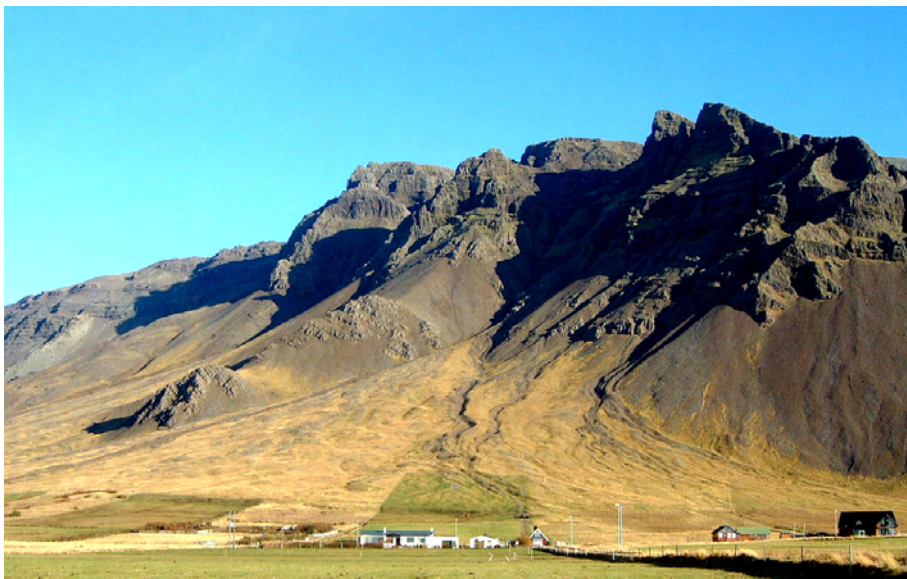
Mynd 10. Kvensöðlar, heilleg bergflykki með hallandi berglögum neðarlega í hlíð. Bæirnir eru Árvellir (t.h.) og Kirkjuland (t.v.). Ljósmynd: ÁH, 16. júní 2000.

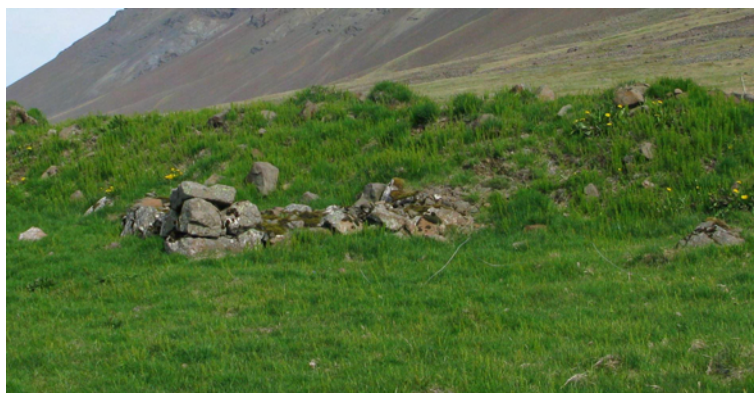
*Mynd 11. Fornar grjóthleðslur ofan Kerhóla sem kunna að hafa verið hlaðar til þess að verja útihús sem voru skammt ofan nýja íbúðarhússins fyrir skriðuföllum. Hleðslurnar eru að hluta hular uppgreftri úr skurði. Ljósmynd: NÍ, 27. maí 2010.*

Að lokum má geta þess að úrhelli eru tíð á Kjalarnesi vegna nálægðar við brattar hlíðar Esjunnar eins og nefnt er hér að framan í umfjöllun um veðurfar og ofanflóðaveður í undirköflum 2.3 og 2.4. Á slíkum svæðum geta mestu úrhelli valdið því að nánast allt fer á flot og laus jarðefni í brattlendi verða óstöðug á stórum svæðum. Ef til vill er örnefnið Vatnatungur á aurkeilunni ofan við Kerhóla komið til vegna þessara aðstæðna. Lækur við læk fossar niður keiluna í miklum rigningum sem þarna eru algengar. Þá má minna á að fornar rústir af útihúsum frá Skrauthólum er að finna við Kerhóla, eins og nefnt var í kafla um byggðasögu, og var nýja íbúðarhúsið reist alveg við þær (Anna Lísu Guðmundsdóttir, 2002). Nokkru ofan við þessar rústir eru fornar hleðslur sem er að nokkru leyti komnar undir uppgröft úr skurði (mynd 11). Erfitt er að átta sig á hvers

konar mannvirki um er að ræða en þarna kann að hafa verið hlaðið upp einhvers konar garði eða fleyg á 17. eða 18. öld eða jafnvel fyrr til þess að bægja skriðum frá útihúsunum. Skriðugarðar og ýmsar skriðuvarnir frá fyrri öldum er vel þekktar víða um land (Ólafur Jónsson, 1957).

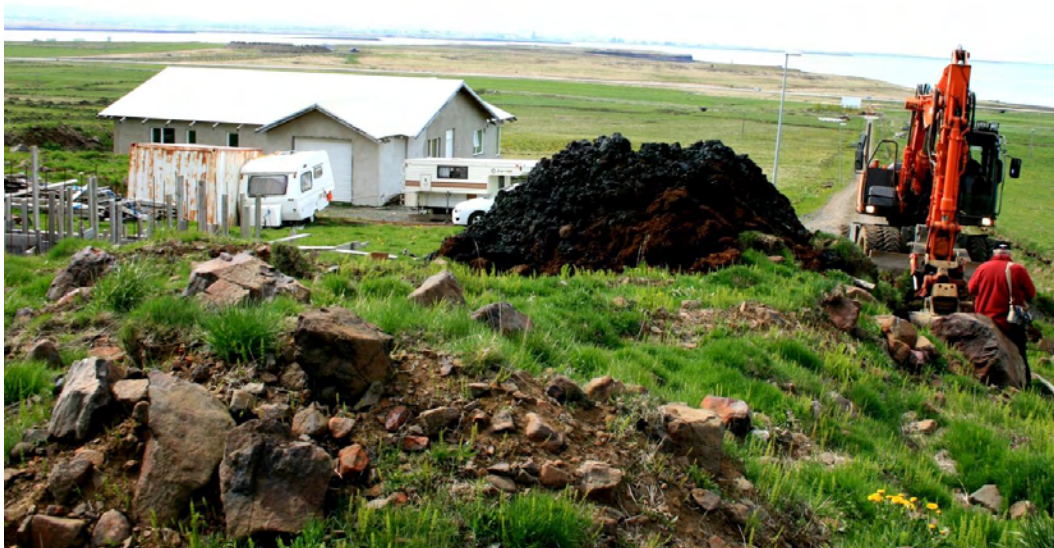
Mynd 12. Gryfja 2 ofan við húsið á Kerhólum. Ljósmynd: ÁH, 27. maí 2010.

Í maí 2010 voru grafnar þrjár könnunargryfjur við Kerhóla til rannsókna á skriðum og jarðvegi (myndir 12 og 13). Staðsetning þeirra kemur fram á korti 3 og í töflu 5. Myndir 14, 15 og 16 sýna jarðlagasnið í hverri könnunarholu með skýringum á helstu lögum.

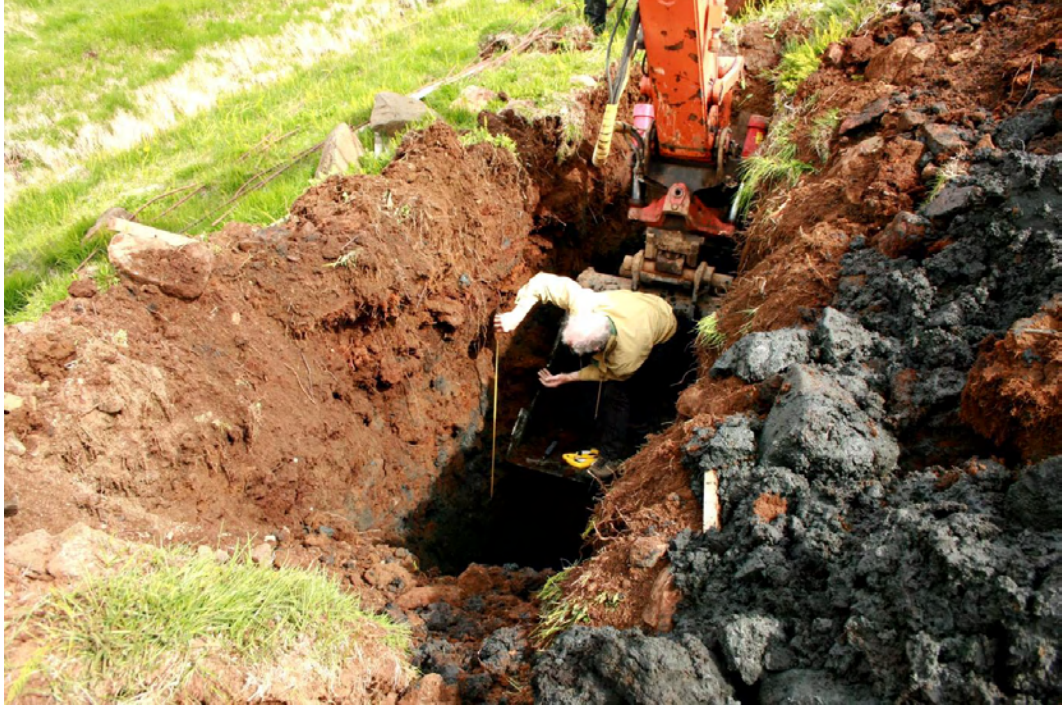
*Mynd 13. Mæling á sniði í gryfju 2 á Kerhólum. Ljósmynd: VÍ, 27. maí 2010.*

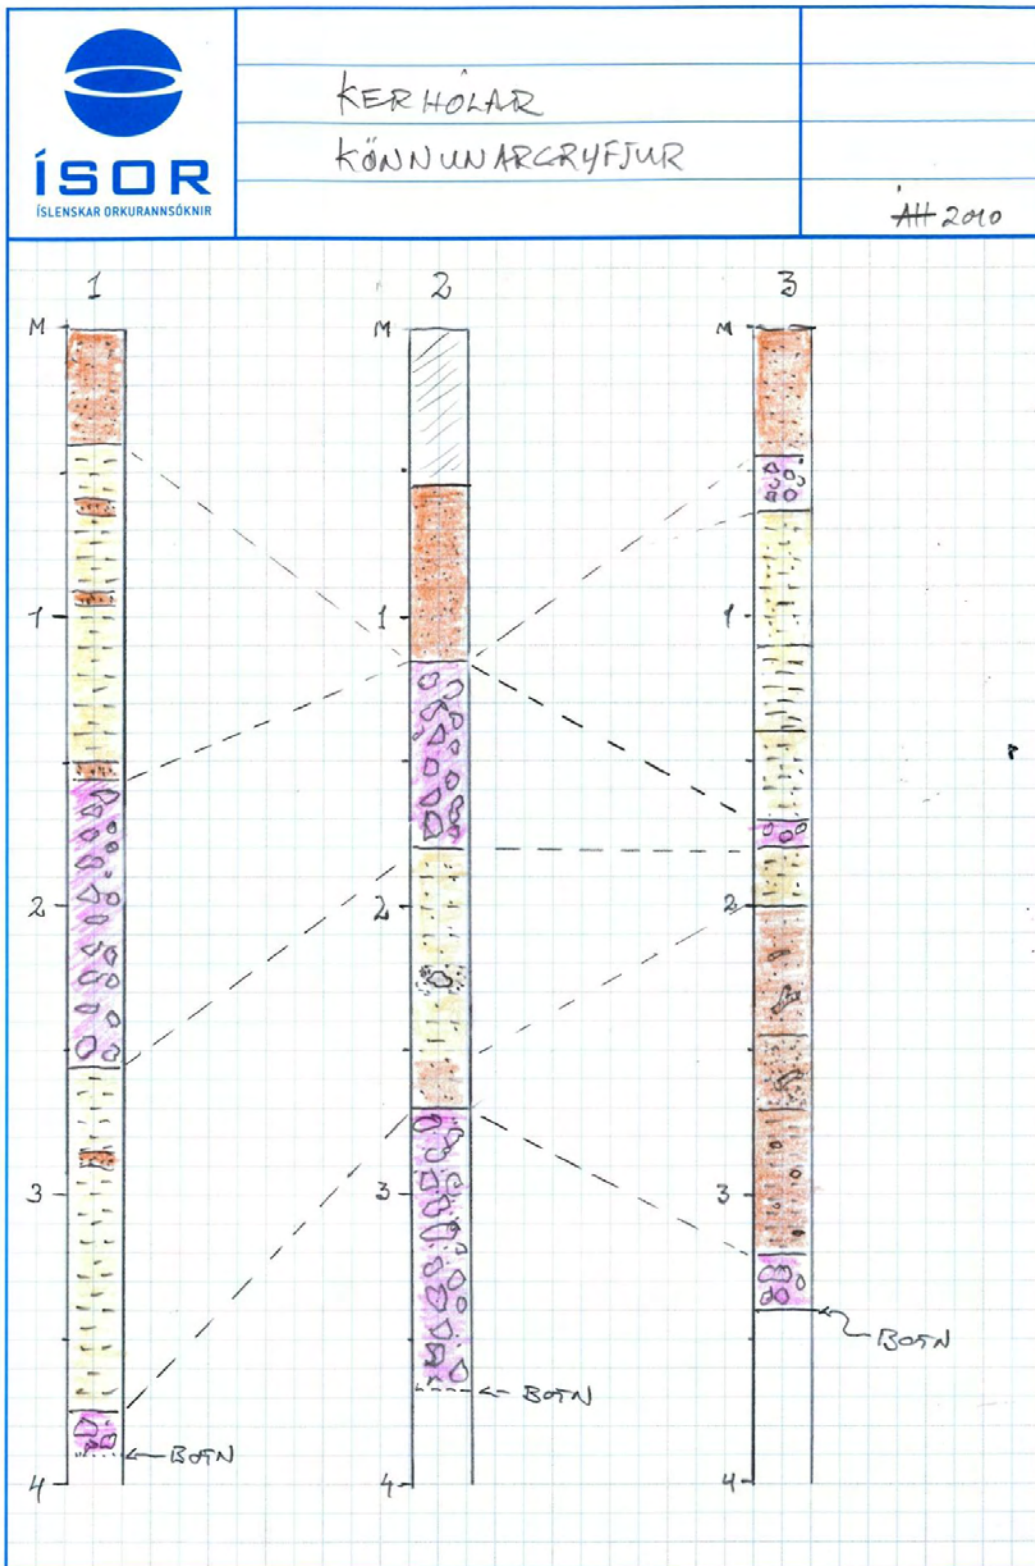
Mynd 18. Könnunargryffur 1 til 3 á Kerhólum og líklegustu jarðlagatengingar milli þeirra. Jarðvegur er brúnn, aurskriður gular og grófari skriður fjólubláar. Efri skriðan í sniðunum er líklega frá sögulegum tíma.

Sniðin í könnunarholunum þremur sýna allskýrt hvaða aðstæður ríkja á svæðinu við Kerhóla með tilliti til skriðufalla. Efst í öllum gryfjunum er 40–50 cm jarðvegslag þar sem lítið ber á skriðuefni en þó vottar fyrir því í gryfju 1 austan hússins<sup>4</sup>. Engin gjóskulög sjást.

Undir þessu efsta jarðvegslagi er í gryfjum 1 og 3 um 120 cm þykkt lag eða lög af mjög sendnum og siltbornum jarðvegi, sums staðar með hreinum moldarlinsum. Lagskiptingin ber vott um endurteknar aurskriður yfir gróið land. Athyglisvert er að þetta lag virðist vanta í gryfju 2.

Næst kemur lag af grófu, grýttu skriðuefni sem hugsanlega hefur myndast í einni skriðu. Lagið er þykkast í gryfju 1, rétt um 100 cm. Sama skriða virðist koma fram í gryfju 2, lítið eitt þynnri þó, og enn þynnri í gryfju 3. Þar koma raunar tvö lög til greina, annað á um 50 cm dýpi og hitt á um 170 cm dýpi. Hér er lítið svo á að það sé neðra lagið sem samsvari lögunum í hinum gryfjunum. Sams konar skriðu er einnig lýst í grunni skriðuvarnarmannvirkisins austur af gryfju 2 og ofan hússins á Kerhólum (mynd 17, Árni Hjartarson, 2005).

Undir þessari skriðu tekur aftur við lag eða lagasyrpa af sand- og siltbornu efni með jarðvegsleifum í öllum gryfjum sem líklega afmarkar tímabil þar sem aurflóð voru algeng á svæðinu. Þessi lög eru þó fyrirferðarlítill í gryfju 3 enda er hún fjarst fjalli. Mynd 18 sýnir tengingar þessar milli jarðlaganna í gryfjunum þremur.

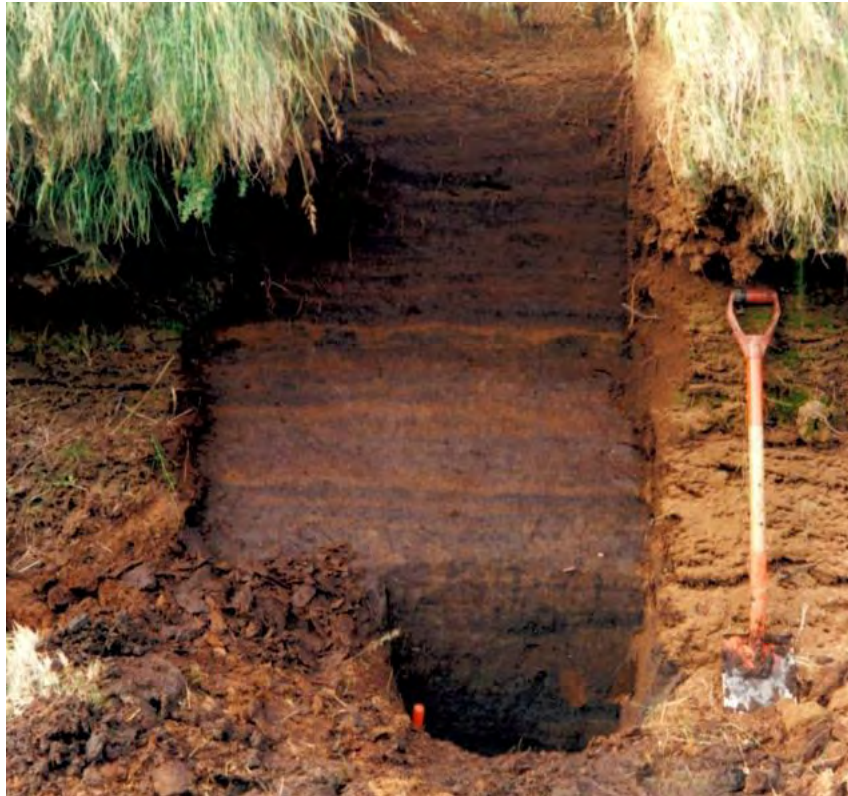
*Mynd 19. Gjóskusnið á Kjalarnesi norðan Grundarhverfis, í skurði austan við þjóðveg. Mór er í öllu sniðinu. Magnús Á. Sigurgeirsson mældi upp sniðið 17.9.1994. Hann greindi einnig gjóskulögin og reiknaði þykknunarhraða jarðvegs. Svarta lagið í hæð við rekuhandfangið er talið vera Katla ~3500 BP. Þykknunarhraðinn síðustu 5 aldirnar mælist 8 cm/öld (Ljósmynd MÁS).*

Moldarlagið efst í öllum gryfjunum er athyglisvert og sýnir að aurflóð hafa ekki sett af sér efni þarna á síðustu öldum. Lengd þessa tíma er samt næsta óljós. Engin gjóskulög er til að styðjast við og hraði jarðvegsþykknunar á svæðinu er illa þekktur og vafalítið mjög breytilegur frá einum stað til annars. Magnús Á. Sigurgeirsson hefur þó mælt upp gjóskulagasnið í framræsluskurði í grennd við Grundarhverfi og gert útreikninga á þykknunarhraða jarðvegsins (mynd 19). Þetta virðist vera gott viðmiðunarsnið, mór er í því öllu og hvergi merki um truflanir af aurflóðum sem valdið gætu umframþykknun. Gjóskulag frá Kötlu ~1500 er þar á 40 cm dýpi og það gefur þykknunarhraðann 8 cm/öld síðustu 5 aldirnar.

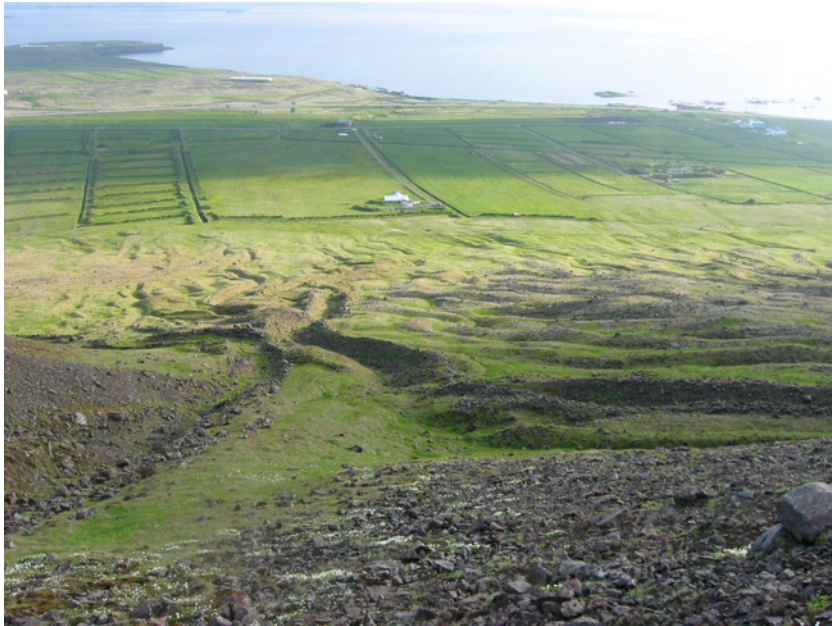
*Mynd 20. Hryggir á innanverðri aurkeilunni ofan Kerhóla. Ljósmynd: VÍ, 7. júní 2010.*

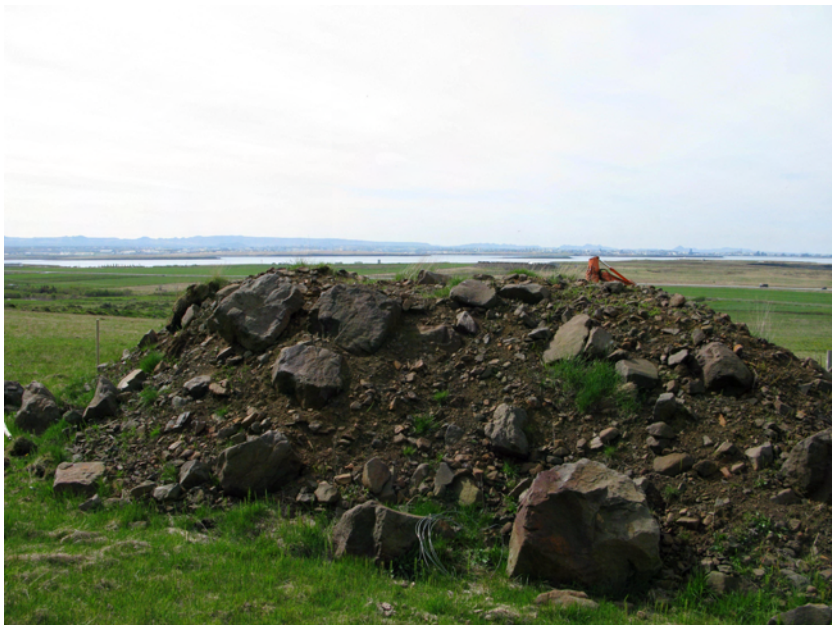
*Mynd 21. Grýttur uppgröftur úr grunni skammt ofan Kerhóla. Ljósmynd: NÍ, 27. maí 2010.*

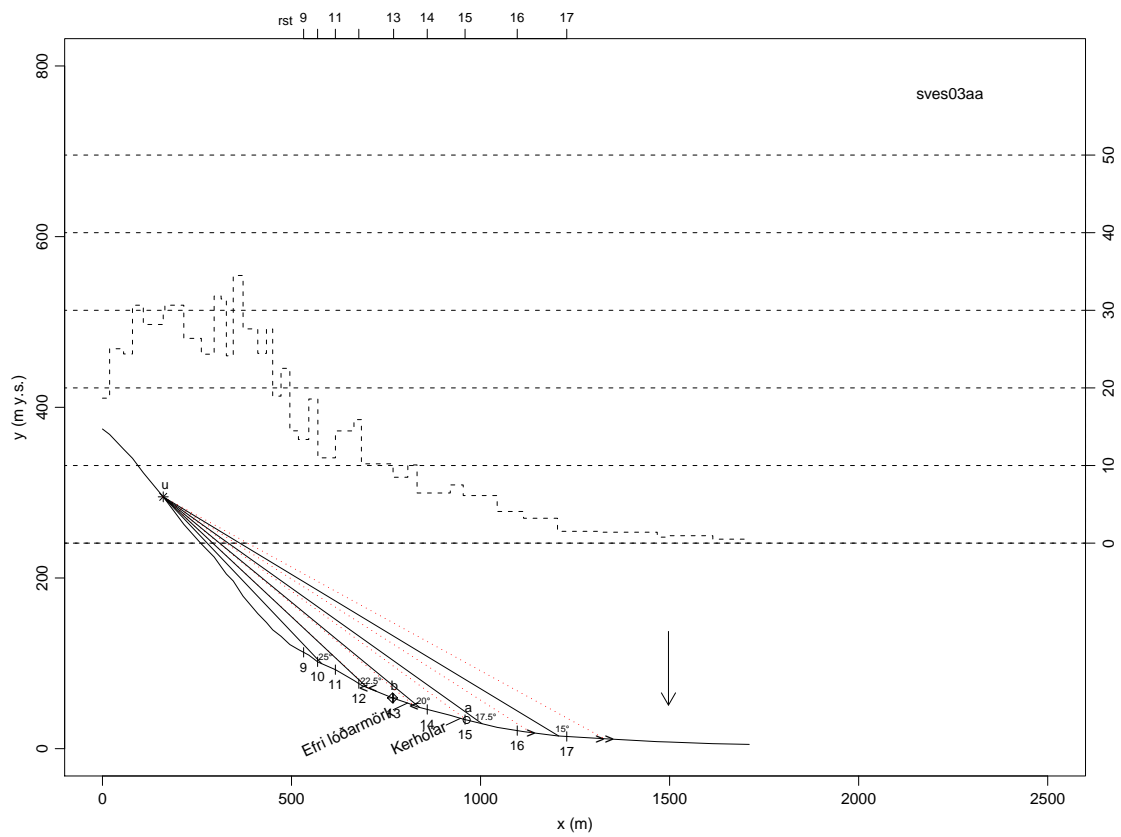
Á sniðin er merkt staðsetning bygginga, kennileita og gatna. Þar er miðað við þann vegg bygginga sem snýr að brekkunni. og götubrúnina sem er fjær brekkunni. Á sniðunum sýna tákni efsta punkt upptakasvæðis ( $u$ ) og  $\beta$ -punkt ( $b$ ), slitnar línur niðurstöður  $\alpha/\beta$ -líkans,  $\alpha + n\sigma$  fyrir  $n = +2$  ( $<<$ ),  $+1$  ( $<$ ),  $0$  ( $\circ$ ),  $-1$  ( $>$ ) og  $-2$  ( $>>$ ) (sjá viðauka I) og heildregnar línur sýna sjónlínu úr upptakasvæðinu fyrir úthlaupshornin  $25^\circ$ ,  $22.5^\circ$ ,  $20.0^\circ$ ,  $17.5^\circ$  og  $15.0^\circ$ . Slitinn ferill sýnir landhalla miðað við kvarða á lóðrétta ásnum hægra megin og láréttar slitnar línur yfir þvera myndina. Lóðrétt ör sýnir staðsetningu viðmiðunarpunkts sem sýndur er með sérstöku tákni neðarlega á brautum á korti 3. Athugið að ekki er rétt hlutfall á milli hæðar og lárétrar fjarlægðar og því er hæð brekkunnar ýkt á myndunum.
