## Ofanflóðahættumat fyrir Mosfellsbæ Greinargerð með hættumatskorti

Eiríkur Gíslason, Veðurstofu Íslands  
Tómas Jóhannesson, Veðurstofu Íslands

<b>Skýrsla nr.:</b> VÍ 2011-002	<b>Dags.:</b> Nóvember 2011	<b>ISSN:</b> 1670-8261	<b>Opin</b> <input checked="" type="checkbox"/> <b>Lokuð</b> <input type="checkbox"/> <b>Skilmálar:</b>
<b>Heiti skýrslu / Aðal- og undirtitill:</b> Ofanflóðahættumat fyrir Mosfellsbæ Greinargerð með hættumatskort		<b>Upplag:</b> 30 <b>Fjöldi síðna:</b> 59 + kort	
<b>Höfundar:</b> Eiríkur Gíslason og Tómas Jóhannesson		<b>Framkvæmdastjóri sviðs:</b> Jórunn Harðardóttir	
		<b>Verkefnisstjóri:</b> Eiríkur Gíslason	
		<b>Verknúmer:</b> 4754-4-0002	
<b>Gerð skýrslu/verkstig:</b>		<b>Málsnúmer:</b> 2011-208	
<b>Unnið fyrir:</b> Hættumatsnefnd Mosfellsbæjar			
<b>Samvinnuaðilar:</b>			
<b>Útdráttur:</b> Hætta er á snjóflóðum og skriðuföllum undir Úlfarsfelli og Helgafelli í Mosfellsbæ. Hættan er tiltölulega lítil miðað við ofanflóðahættu á flestum öðrum þéttbýlisstöðum hér á landi þar sem talin er hætta á ofanflóðum og eru því eingöngu skilgreind A- og B-hættusvæði. Við Úlfarsfell eru tvö hús ætluð til atvinnustarfsemi á A-svæði. Við Helgafell eru tvö íbúðarhús

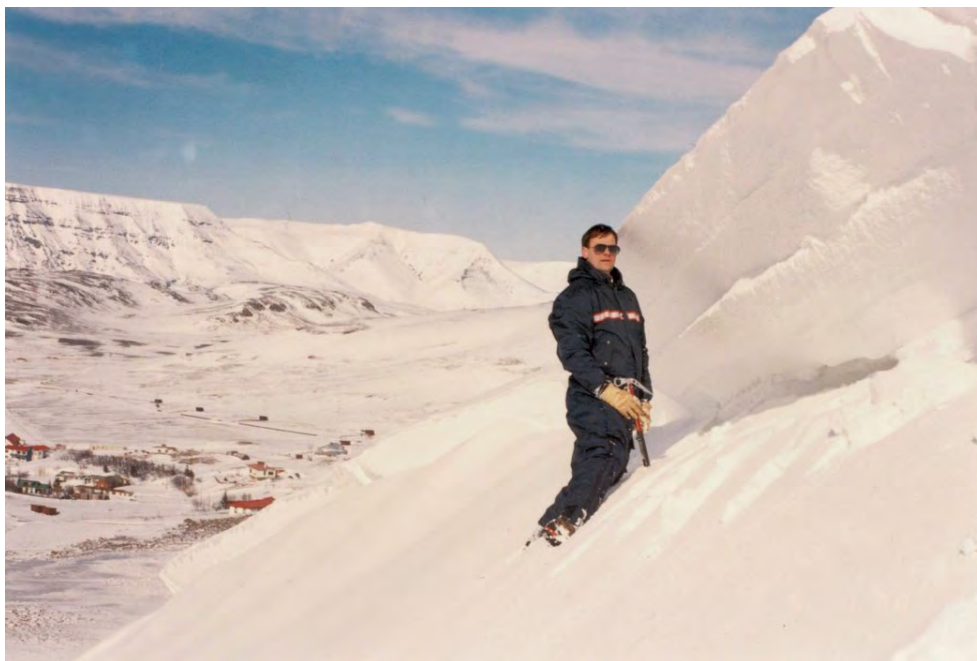
*Mynd 2. Brotstál snjóflóðs í Akrahlíð í Hádegisfelli. Horft er að Suður-Reykjum og í bakgrunni eru Helgafell og Esja. Ljósmynd: Jón Gunnar Egilsson, apríl 1990.*

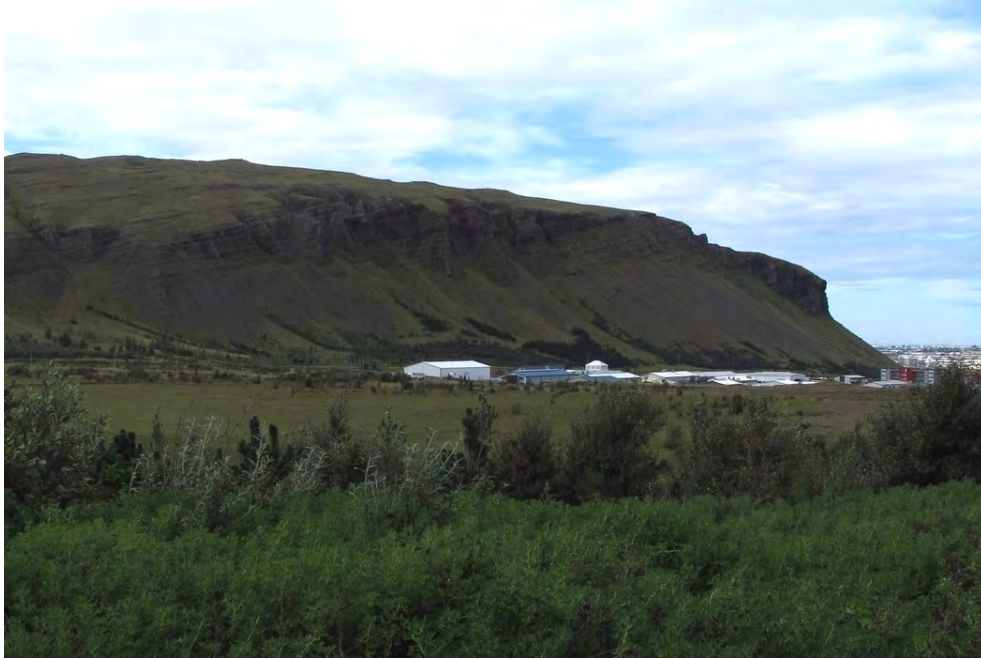
*Mynd 3. Norðurhlíð Úlfarsfells. Undir hvílir byggð í Hlíðartúnshverfi. Ljósmynd: Veðurstofan, ágúst 2010.*

Úlfarsfell er 295 m y.s. og eru vestur- og norðurhlíðar þess brattar með afgerandi brún. Hæðarmunur frá fjallsrótum og upp á brún er á bilinu 140–200 m. Í fjallsrótunum á þessum slóðum er göngustígur, hitaveitustokkur og Vesturlandsvegurinn. Byggð í Hlíðartúnshverfi er svo skammt þar fyrir neðan. Kort 2 sýnir norður- og vesturhlíðar fjallsins og næsta nágrenni.

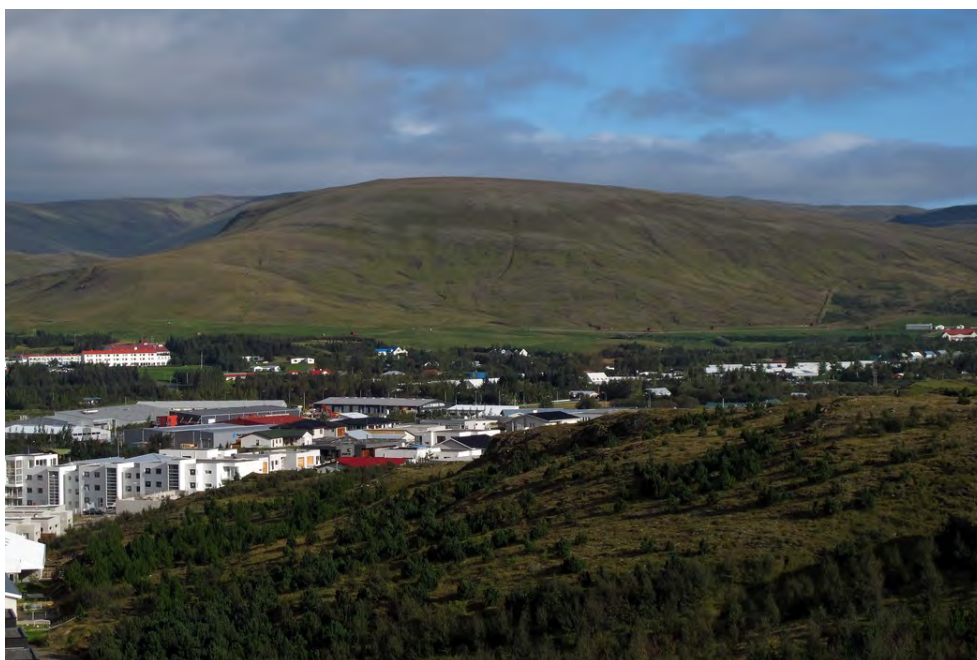
Mynd 4. Reykjafell. Ljósmynd: Veðurstofan, september 2010.

Reykjafell er ávalt ásýndar og nær klettalaust eins og sjá má á mynd 4 og er hákollur þess 268 m y.s. Vegslóðar og stígar liggja um rætur fjallsins auk þess sem þar er að finna hitaveitumannvirki og sumarhús. Á sléttlendinu við Varmá er blönduð byggð. Vesturhlíðar fjallsins og næsta nágrenni er sýnt á korti 3.

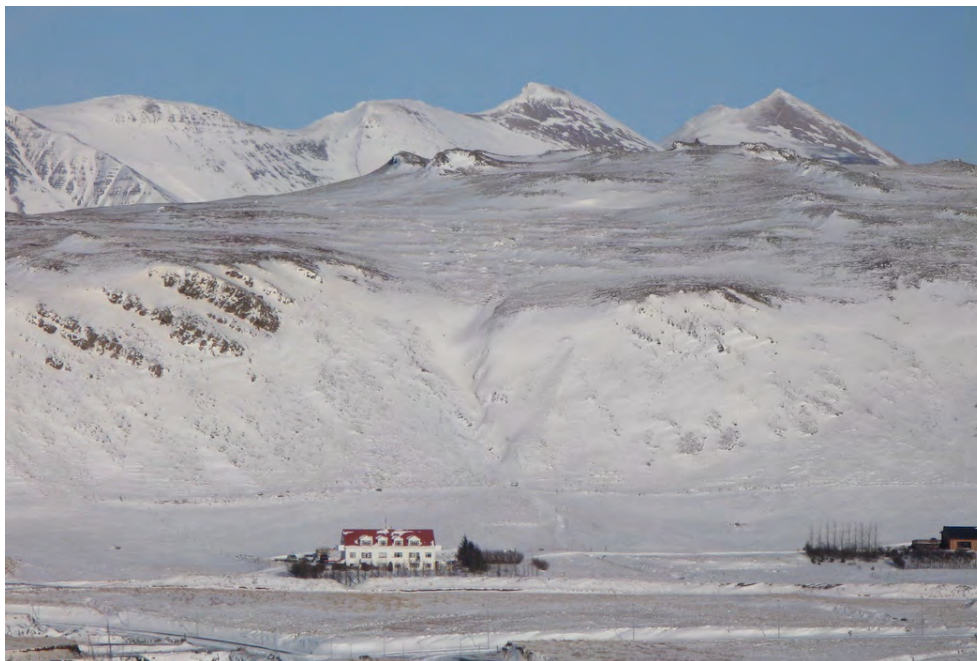
*Mynd 5. Helgafell og Móskaðshnjúkar í vetrarbúningi. Ofan bæjarins er gil þar sem safnast snjór og þar hafa börnin á bænum haft það að leik að setja af stað snjófleka gegnum tíðina. Úr klettahnausnum þar vestan við hefur fallið grjótt niður á túnið. Ljósmynd: Veðurstofan, mars 2011.*

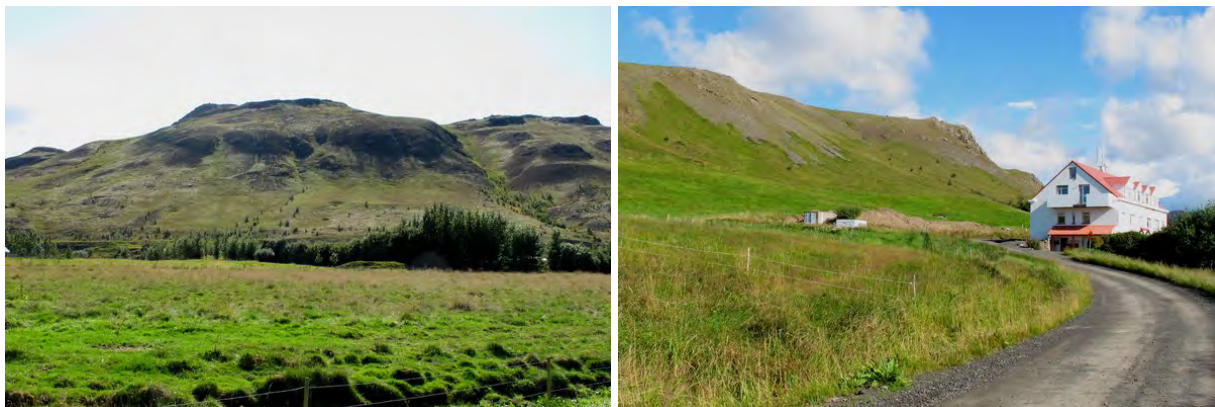
*Mynd 6. Myndin til vinstri sýnir hlíð Helgafells sem snýr mót norðaustri. Hægra megin er horft heim að íbúðarhúsinu á bænum Helgafelli. Klettanabba fyrir ofan Steinahlíð 1 ber við himinn. Ljósmyndir: Veðurstofan, ágúst 2010.*

er um hrungrjót í hlíðinni þar fyrir neðan eins og nafn íbúðarhússins Steinahlíðar ber með sér. Grjóthrúga í túnhorninu ofan gamla bæjarins segir einnig sína sögu.

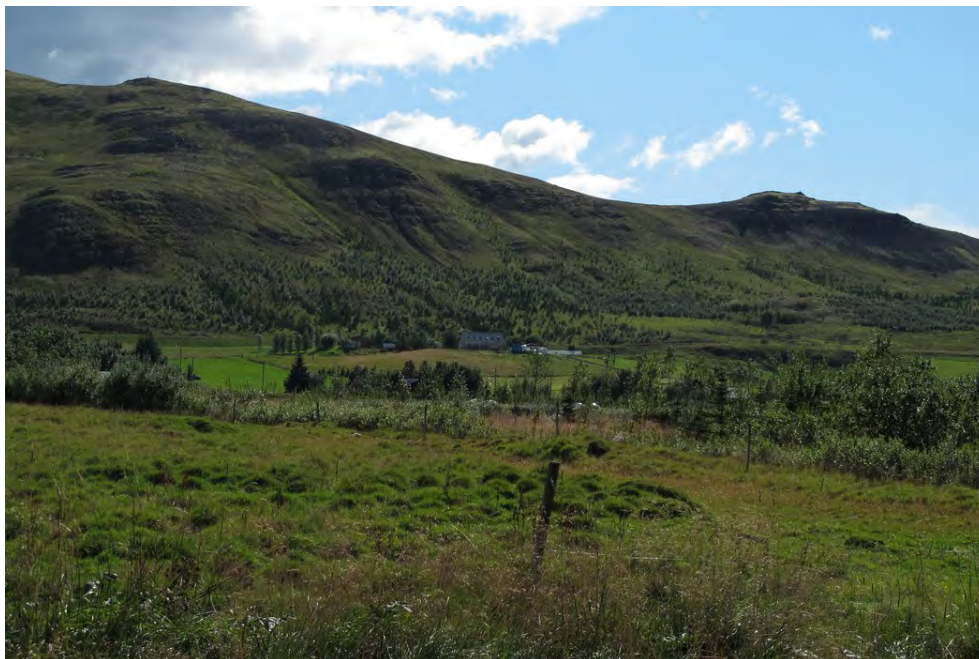
*Mynd 7. Æsustaðir fyrir miðri mynd og norðurhlíð Æsustaðafjalls sem lækkar í átt að Skammaskarði. Ljósmynd: Veðurstofan, ágúst 2010.*

Í Æsustaðafjalli eru afmörkuð fjögur möguleg upptakasvæði. Svæði 21 er norðan í klettakolli næst Skammaskarði sem sést lengst til hægri á mynd 7. Það spannar hátt í 40 hæðarmetra og hluti þess er lítillaga íhvolfur. Braut svmo16aa markar mögulega straumstefnu ofanflóða með upptök í svæðinu.

Svæði 22 og 23 eru í bröttum hluta hlíðarinnar beint ofan Æsustaða, sem sést á mynd 7, og snúa

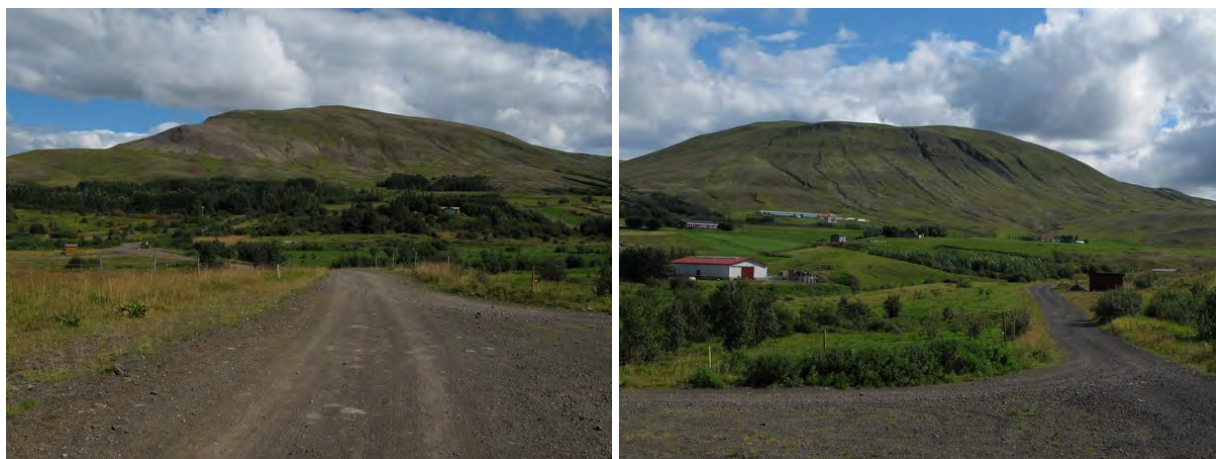
*Mynd 8. Vinstri myndin sýnir hlíð Grímannsfells ofan Hraðastaða en á hægri myndinni er horft heim að bænum Helgadal. Hlíð Grímannsfells sem snýr í vestnorðvestur rís ofan bæjarins en þessi hluti fjallsins er einnig nefndur Syðra-Fellið. Ljósmyndir: Veðurstofan, ágúst 2010.*
