Snjóflóðahættumat fyrir skíðamiðstöð Austurlands í Oddsskarði Greinargerð með hættumatskorti

Harpa Grímsdóttir, Veðurstofu Íslands
Jón Kristinn Helgason, Veðurstofu Íslands

Skýrsla nr.: VÍ 2010-014	Dags.: Desember 2011	ISSN: 1670-8261	Opin <input checked="" type="checkbox"/> Lokuð <input type="checkbox"/> Skilmálar:
Heiti skýrslu / Aðal- og undirtitill: Snjóflóðahættumat fyrir skíðamiðstöð Austurlands í Oddsskarði Greinargerð með hættumatskorti		Upplag: 38	
		Fjöldi síðna: 88 + kort	
Höfundar: Harpa Grímsdóttir og Jón Kristinn Helgason		Framkvæmdastjóri sviðs: Jórunn Harðardóttir	
		Verkefnisstjóri: Harpa Grímsdóttir	
Gerð skýrslu/verkstig:		Verknúmer: 4752-6-0001	
Unnið fyrir: Ofanflóðasjóð og Fjarðabyggð			
Samvinnuaðilar:			
Útdráttur: Niðurstaða hættumatsins er að efri hluti barnalyftu í Sólskinsbrekku er á C-svæði og stenst því ekki viðmið reglugerðar 636/2009 um skíðasvæðahættumat. Snjóflóð hafa fallið yfir efsta hluta lyftunnar og tilheyrandi skíðaleiðir. Skíðaskálinn er á B-svæði en á slíkum svæðum er heimilt að hafa skíðaskála án næturgistingar. Diskalyfturnar tvær eru fremur vel staðsettar með tilliti til snjóflóðahættu og upphafsstöðvar þeirra beggja ásamt tilheyrandi

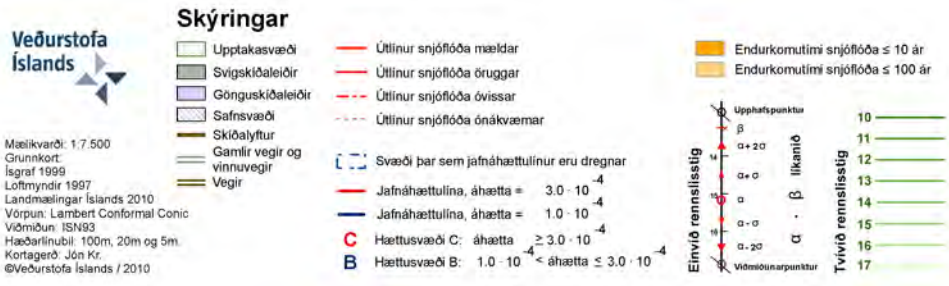
Mynd 1. Skýringarkort þar sem upptakasvæði, útlinur snjóflóða, einvið og tvívið rennissstig, endurkomutími og hættumatslínur eru merkt með viðeigandi táknum.

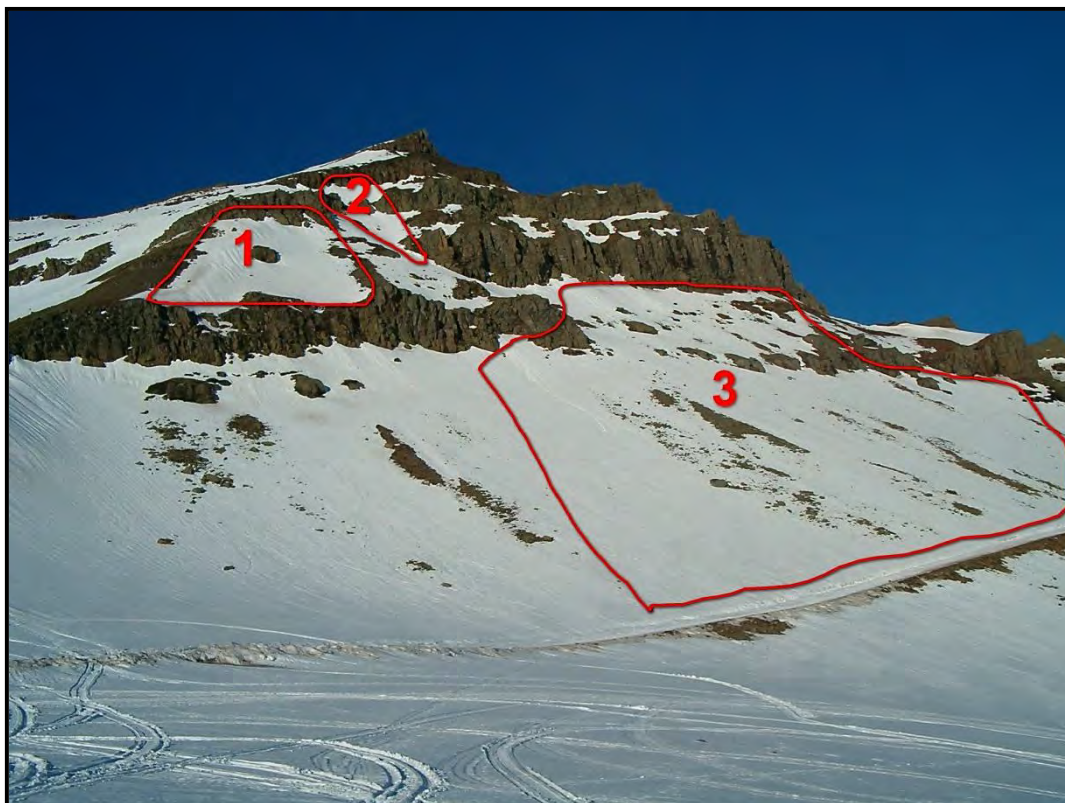
Mynd 2. Ljósmynd af upptakasvæðum 1–3 í Svartafjalli.

Snjósöfnun er mikil í Svartafjalli, þar sem snjór getur safnast í svæðið í bæði norðan- og norðaustanáttum sem eru algengustu snjósöfnunaráttirnar.

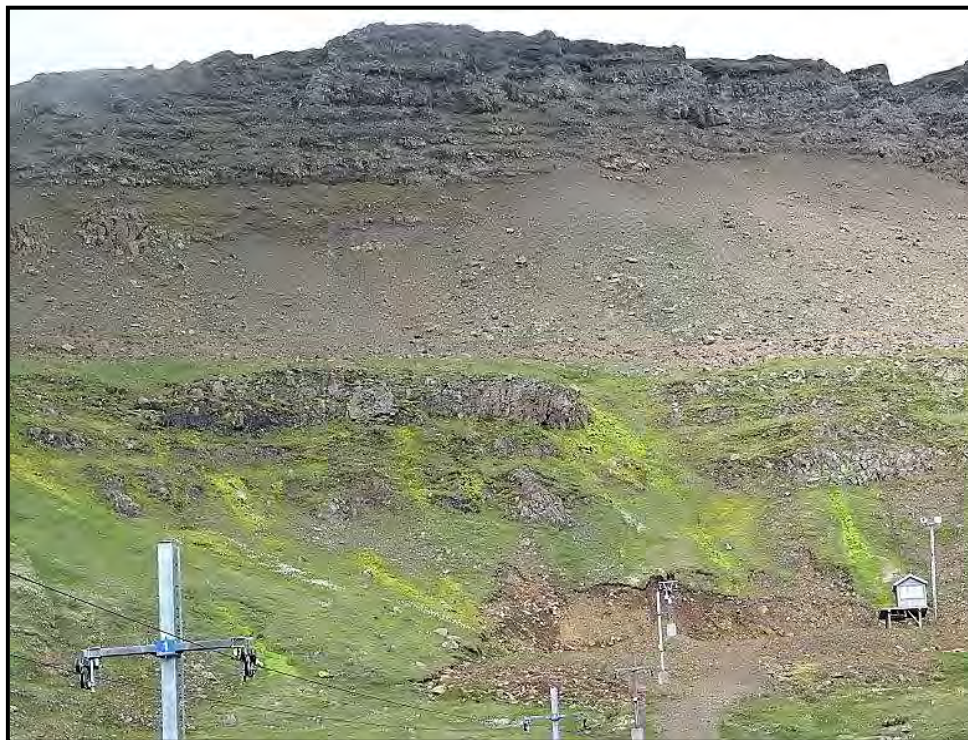
Mynd 6. Ljósmynd af upptakasvæðum 5 og 6 að sumarlagi.

Vestara upptakasvæðið (nr. 5) er aðeins stærra en hitt. Þar er landhalli rúmlega 40° í efstu 20 metrunum. Neðan við það er landhalli um 30° á um 25 m hæðarbili.

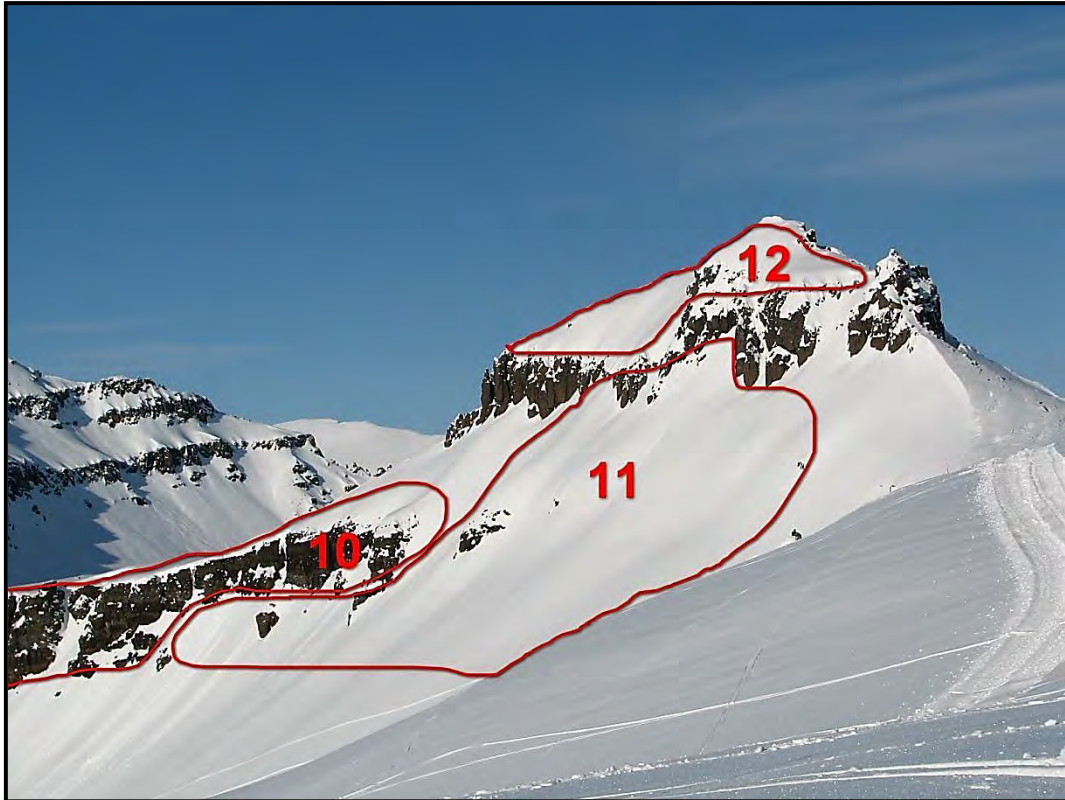
Mynd 10. Ljósmynd af upptakasvæðum 10,11 og 12 í Magnúsartindi.

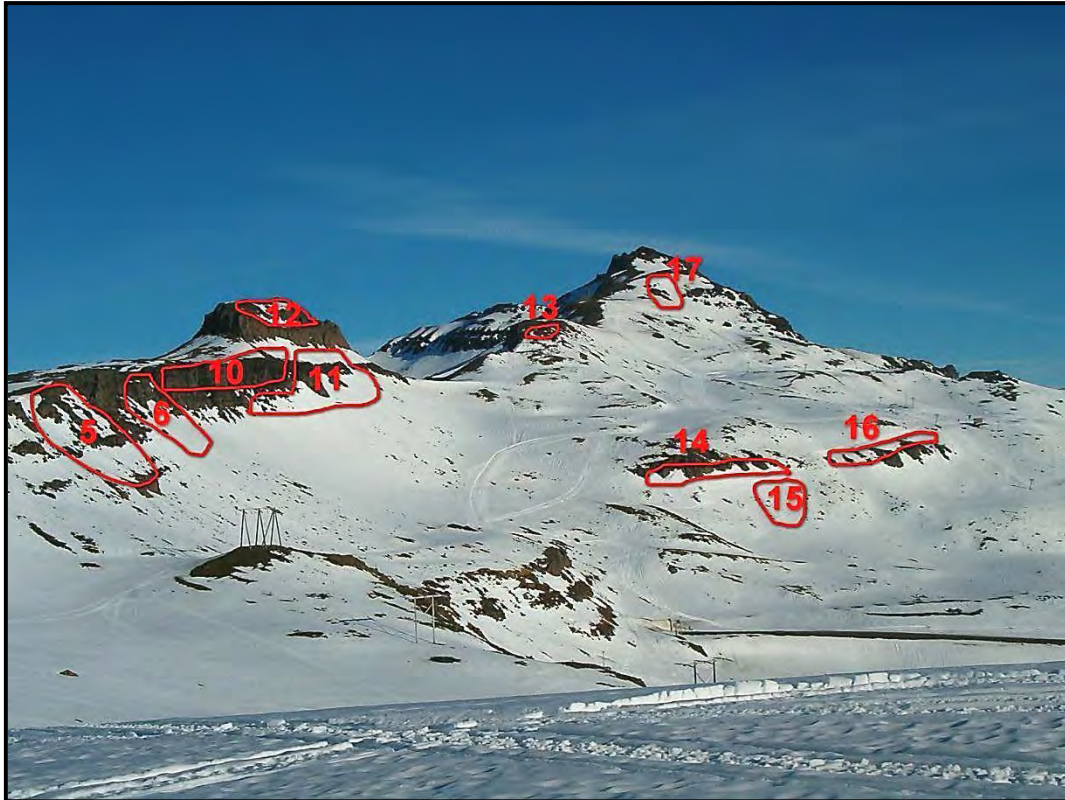
Mynd 15. Ljósmynd af upptakasvæðum 5 og 6 og 10–17.

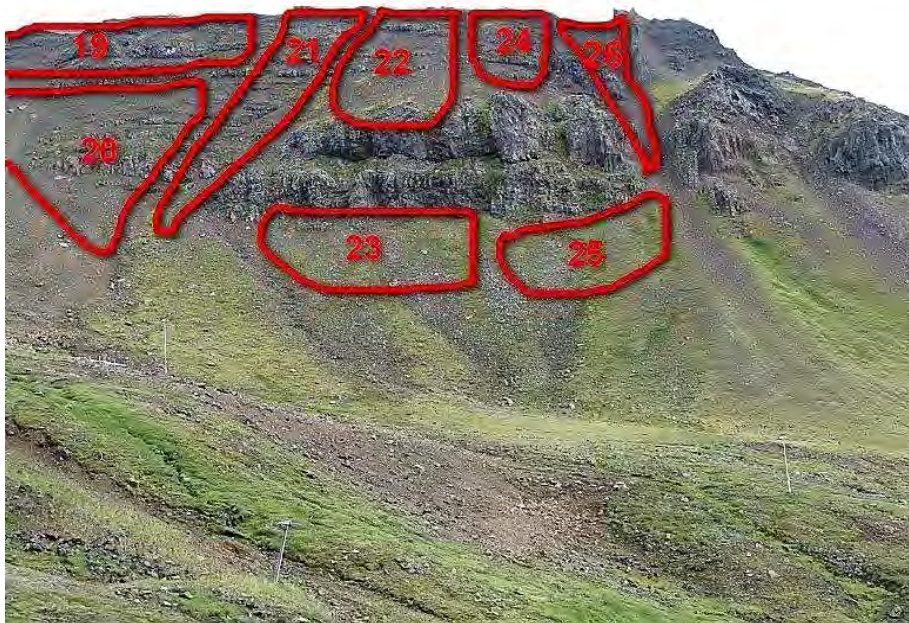
Mynd 21. Ljósmynd af upptakasvæðum 19–26 í Sellátratindi.

Upptakasvæði 21 afmarkast af klettabeltum til beggja hliða og er því eins og grunnt gil (myndir 21 og 22). Landhalli er víða 35°–38° og viðhorfið er nánast norður.

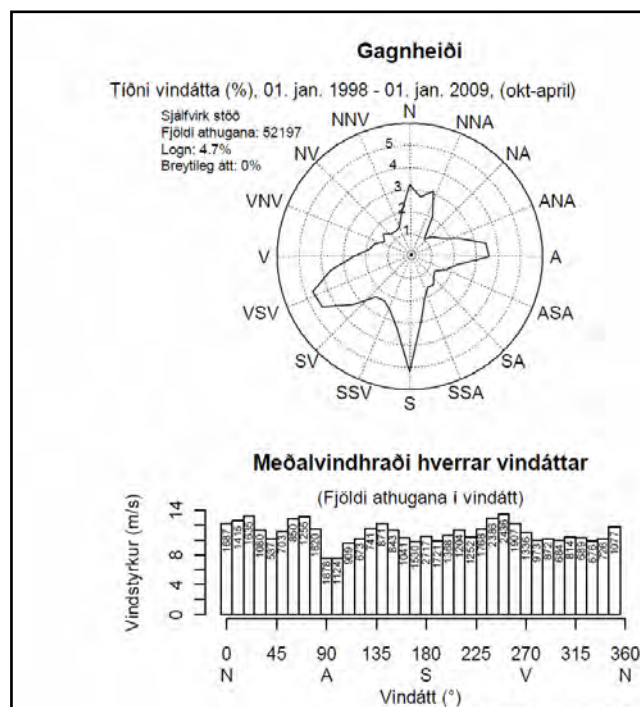
Mynd 35. Tíðni vindátta á Gagnheiði yfir vetrarmánuðina og meðalvindhraði hvernar áttar.

Í viðauka V eru vindrósir fyrir Gagnheiði. Þar sést að á veturna eru suðlægar og suðvestlægar áttir algengastar en síðan koma norð- og austlægar áttir. Aftur á móti er norðanátt og NNA-átt algengust þegar frost er og vindur yfir 15 m/s til fjalla, og einnig er VSV-átt algeng við þær aðstæður. Suðaustlægar og norðvestlægar áttir eru afar sjaldgæfar. Veðurstöð

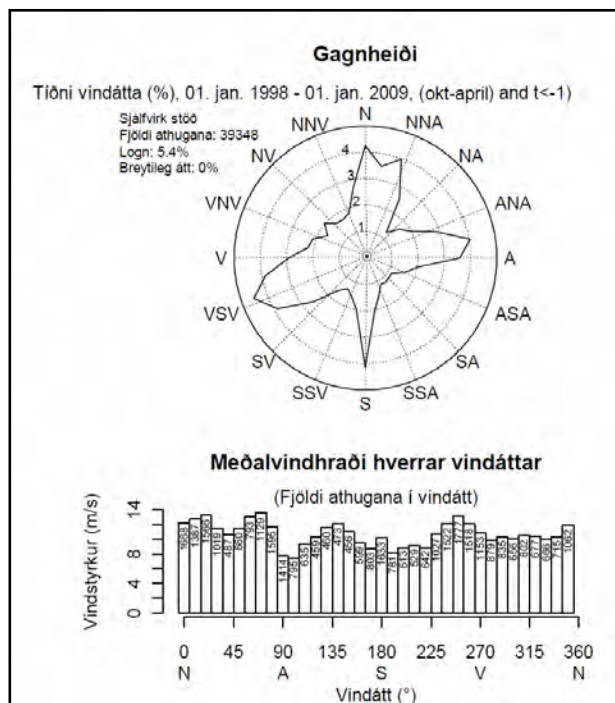
Mynd 36. Tíðni vindátta á Gagnheiði yfir vetrarmánuðina þegar hiti er < -1°C og meðalvindhraði hvernar áttar.

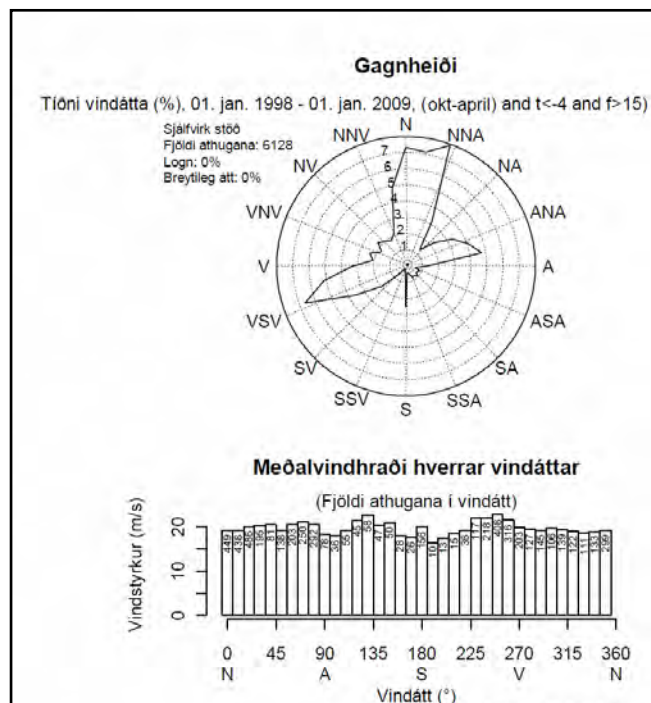
Mynd 37. Tíðni vindátta á Gagnheiði yfir vetrarmánuðina þegar hiti er < -1°C og vindhraði yfir 15 m/s. Meðalvindhraði hvernar áttar.

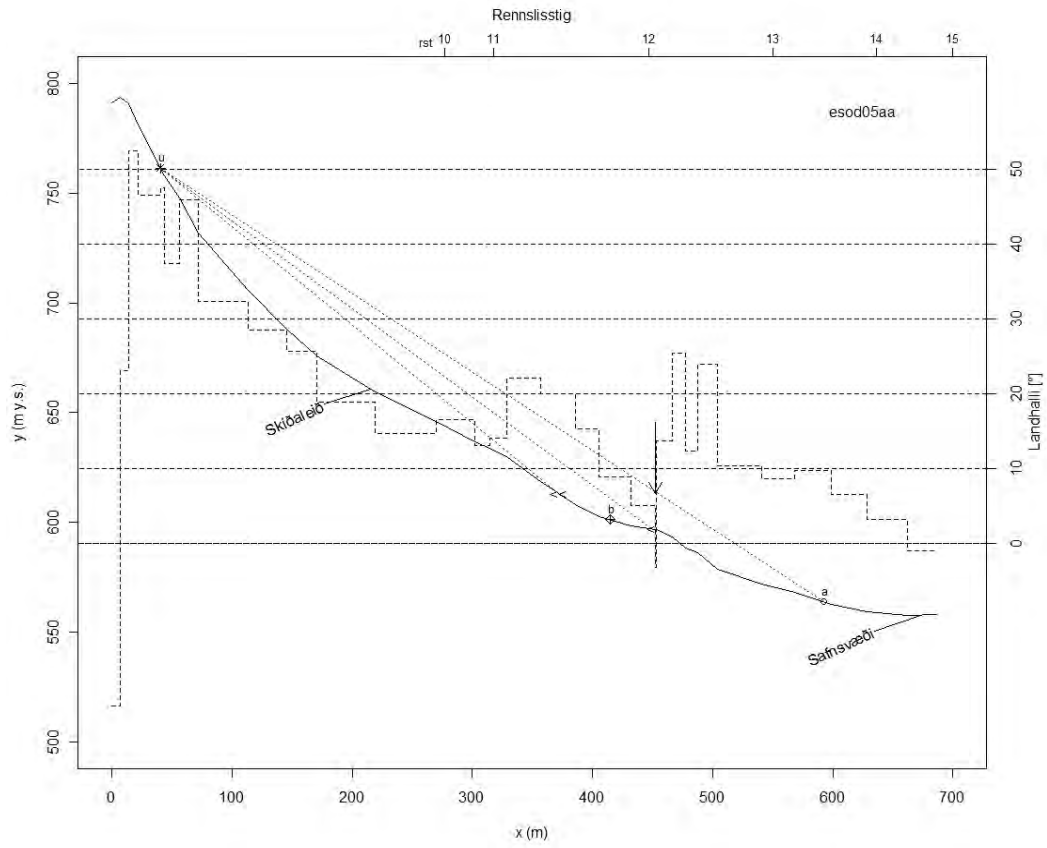
Ýmis kennileiti eru sérstaklega merkt inn á sniðin. Meðal þeirra eru byggingar, lyftur, skíðaleiðir og safnsvæði. Einungis efsti hluti skíðaleiða og safnsvæða eru merkt. Á sniðunum sýna tákni efsta punkt skilgreinds upptakasvæðis (u) og β -punkt (b), slitnar línur sýna niðurstöður α/β líkans, $\alpha + n\sigma$ fyrir $n = +2 (<<)$, $+1(<)$, $0(o)$, $-1(>)$ og $-2(>>)$. Sjá viðauka VII. Slitinn ferill sýnir landhalla miðað við kvarða á lóðrétta ásnum hægra megin og. Lóðrétt ör sýnir staðsetningu viðmiðunarpunkts sem sýndur er með sérstöku tákni neðarlega á brautum á korti 4. Rennslisstig eru merkt á kvarðanum á lárétta ásnum uppi. Rétt er að taka fram að hlutfall milli hæðar og láréttar fjarlægðar er ekki rétt, þar sem hæð brekkunnar er ýkt á myndunum.
