Húsakönnun

Lindargata 50 – 62

Minjasafn Reykjavíkur
Skýrsla nr.134

Staðgreinireitur 1.153.2

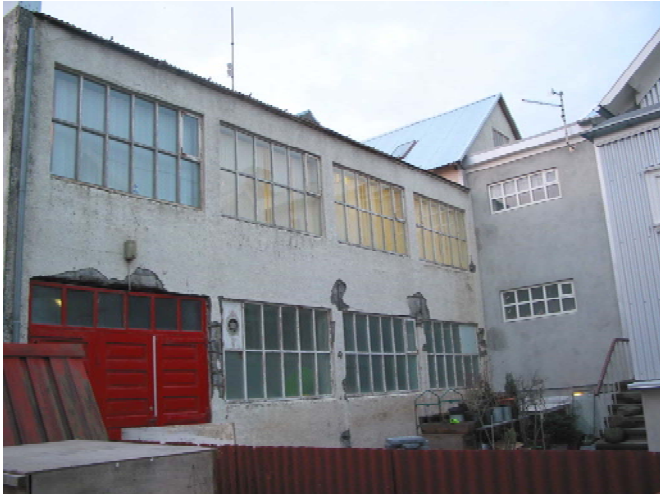
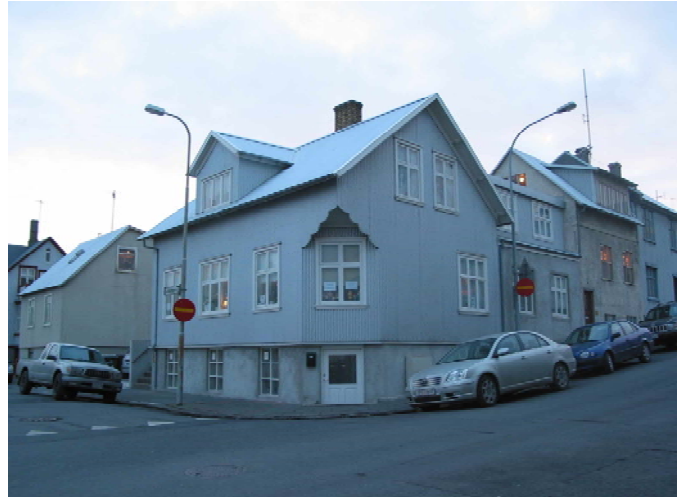
Tegund Timbur, bindingur
Klæðning Bárújárn
Þakgerð Mænisþak
Þakklæðning Bárújárn
Undirstöður

Einlyft
Ris
Kjallari
Port
Útskot
Inng.skúr

1943 Viðbygging
1946 Kvistur
1950 Múrhúðun
1951 Hækkun
1954 Viðbygging
1954 Þakbreyting
1961 Útlitsbreyting
2005 Endurgerð uppr.l.
2006 Útlitsbreyting

Húsið er fyrst virt árið 1903 og samkvæmt virðingunni er inngönguskúr við austurgafli hússins með risi og kjallara og annar með kjallara við suðurhlíð hússins. Þá er einnig virt á lóðinni geymsluhús úr bindingi, klætt með járni á þrjár hliðar og þaki. Suðurgafli hússins er úr steinsteypu. Húsið var hólfað í tvennt og í því voru meðal annars tvö salerni.

Húsið var óbreytt samkvæmt virðingu frá 1924. Árið 1940 var húsið virt á ný og þá tekið fram að smíðuð hafði verið ný eldhúsinnrétting á aðalhæð hússins. Í virðingu frá 1941 kemur fram að búið er að breyta geymsluhúsi í olúhreinustöð. Árið 1943 var virt viðbygging við íbúðarhús og forstofuskúrinn og er hún úr timbri og jarnvarin. Einnig var virt nýtt verksmiðuhús úr steinsteypu með jarnþaki á lóðinni. Húsið er tvílyft, með skápaki og múrhúðað að utan með skeljasandi. Á báðum hæðum var vélaverkstæði. Árið 1946 voru gerðar útlits- og fyrirkomulagsbreytingar á bakhúsinu og settir kvistir á framhúsið. Húsin voru virt á ný árið 1950 og voru þá mikið breytt frá virðingunni 1943. Búið var að múrhúða íbúðarhúsið og setja asbestskífur á þakið. Árið 1951 var hluta af þaki hússins breytt og hækkað. Árið 1954 var gerð önnur þakbreyting á húsinu. Árið 1961 voru gerðar breytingar á inngangi hússins. Árið 2005 var íbúðarhúsið fært til eldra útlits og klætt bárújarni. Árið 2006 var reist létt timburbygging á svölum 2. hæðar (að Frakkastíg).

Upprunaleg gerð: Húsið er talsvert breytt, en nýlegar endurbætur miða að því að færa það til eldra horfs.

Varðveislugildi: **Lagt er til að húsið verði sett í dökkgulan flokk, verndun götumynda, skv. Húsverndarskrá Reykjavíkur. Svæðið nýtur verndar byggðamynsturs í ljósgulum flokki. Húsið nýtur verndar í appelsínugulum flokki, þ.e. allar breytingar eru háðar lögum um húsafríðun nr. 104/2001, vegna aldurs.**

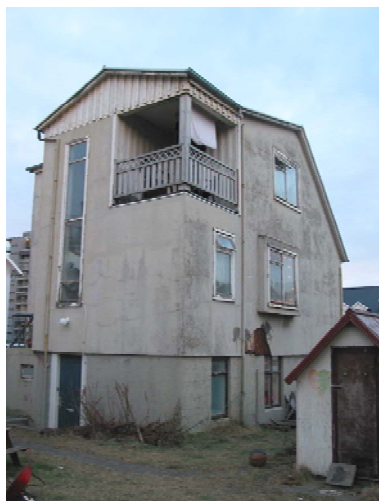
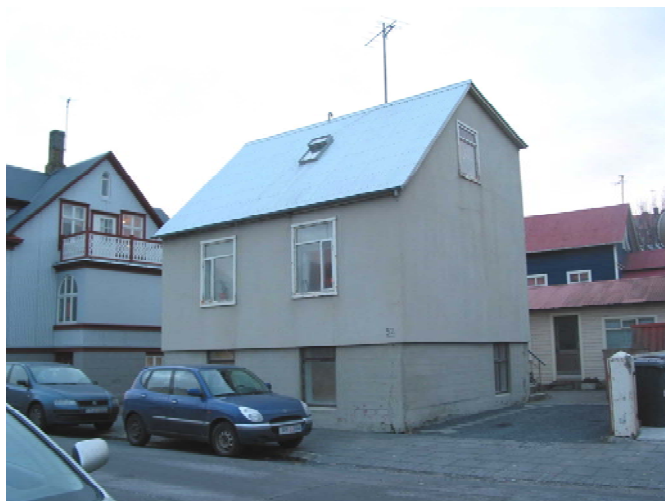
Tegund	Timbur, bindingur
Klæðning	Bárujárn
Pakgerð	
Pakklæðning	Bárujárn
Undirstöður

Einlyft
Ris
Kjallari
Inng.skúr

1939	Hækkun á risi
1965	Hækkun
?	Múrhúðun
1993	Bruni

Húsið var fyrst virt árið 1903. Samkvæmt þeirri virðingu er inngönguskúr við suðurhlið hússins með kjallara undir. Hann er byggður eins og húsið og járnvarinn að utan. Húsið var óbreytt samkvæmt virðingu frá 1924. Árið 1936 var veitt leyfi til að byggja þvotta- og geymsluskúr á lóðinni og er hann virtur ári síðar. Þessi nýi þvotta- og geymsluskúr er úr steinsteypu með járnþaki (skápaki). Árið 1939 var veitt leyfi til að hækka ris á húsinu og samkvæmt virðingu frá 1939 hafði verið sett nýtt hækkað ris á húsið. Húsið og geymsluskúrinn voru óbreytt samkvæmt virðingu frá 1943. Árið 1948 var samþykkt að reisa bílskúr og vinnustofu á lóðinni. Sótt var um endurnýjun á þessu byggingarleyfi árið 1962 en var þá synjað. Árið 1963 var veitt leyfi til að stækka og breyta húsinu. Samkvæmt virðingu frá 1965 var þá búið að stækka húsið og lyfta þaki þess. Ekki er tekið fram í virðingum á húsinu hvenær það var múrhúðað.

Þann 30. mars 1993 kom upp eldur í kjallara hússins. Töluvert tjón varð á íbúðinni og reykt lagði um allt húsið. Eldsupptök virtust vera við eldavél í kjallaraíbúðinni. Dauður hundur fannst í húsinu og hafði hann kafnað í reyknum. (Mbl. 31.03.1993, baksíða).

Upprunaleg gerð: Húsið er talsvert breytt.

Varðveislugildi: Lagt er til að húsið verði sett í dökkgulan flokk, verndun götmynda, skv. Húsverndarskrá Reykjavíkur. Svæðið nýtur verndar byggðamynsturs í ljósgulum flokki. Húsið nýtur verndar í appelsínugulum flokki, þ.e. allar breytingar eru háðar lögum um húsafríðun nr. 104/2001, vegna aldurs.

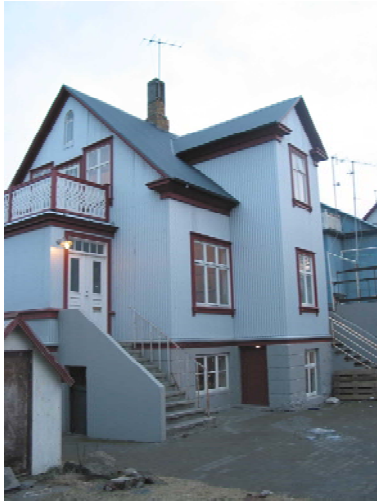
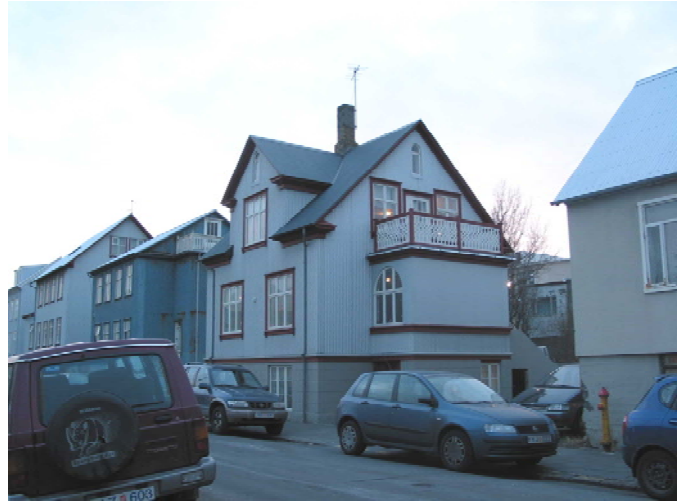
Tegund Timbur, bindingur
Klæðning Bárújárn
Pakgerð Mænisþak
Pakklæðning Bárújárn
Undirstöður

Einlyft
Ris
Kjallari
Kvistir
Útskot
Inng.skúr

1935 Inngönguskúr
1999 Endurgerð uppr.l.

Samkvæmt fyrstu virðingu er inngönguskúr með kjallara við vesturgafli hússins. Við suðurhlíð hússins er einnig inn- og uppgönguskúr með risi og kjallara. Húsið var óbreytt samkvæmt virðingu frá 1917. Árið 1935 var veitt leyfi til breytinga á inngangi hússins. Húsið var óbreytt að stærð árin 1924, 1934 og 1942. Árið 1949 var veitt leyfi til að byggja bílskúr úr steinsteypu á lóðinni og árið 1955 var búið að steypa botn og loft í bílskúrnum. Þessi bílskúr var ekki virtur fyrr en árið 1981. Frá árinu 1999 hafa staðið yfir endurbætur á húsinu.

Listránt gildi: Bárújárnshús í sveitserstíl. Gott dæmi um byggingarstíl Einars J. Pálssonar.

Upprunaleg gerð: Húsið er að mestu óbreytt.

Varðveislugildi: **Lagt er til að húsið verði sett í dökkgulan flokk, verndun götummynda, skv. Húsverndarskrá Reykjavíkur. Svæðið nýtur verndar byggðamynsturs í ljósgulum flokki. Húsið nýtur verndar í appelsínugulum flokki, þ.e. allar breytingar eru háðar lögum um húsafríðun nr. 104/2001, vegna aldurs.**

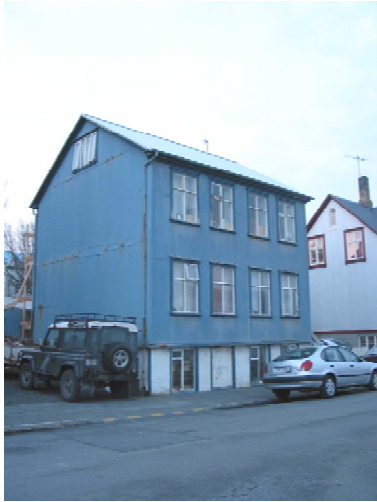
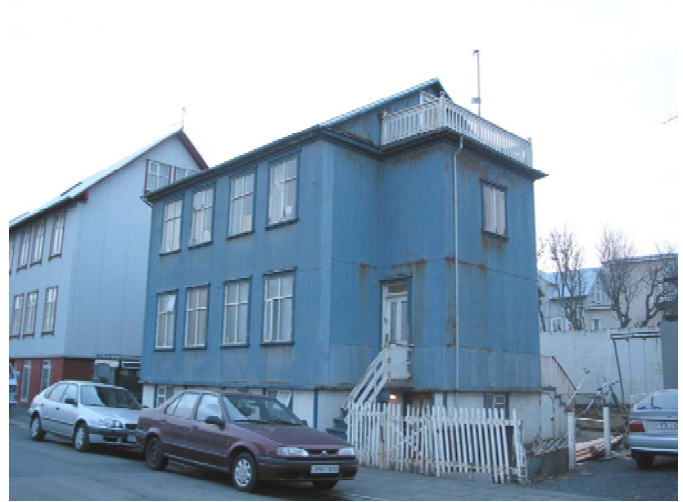
Tegund Timbur, bindingur
Klæðning Bárújárn
Pakgerð Mænisþak
Pakklæðning Bárújárn
Undirstöður Steinsteypur

Tvílyft
Ris
Kjallari
Inng.skúr
Svalir

1915 Útlitsbreyting

Samkvæmt fyrstu virðingu á húsinu frá 1904 er inn- og uppgönguskúr við vesturgafli hússins og á honum er veggvalapallur og tvö salerni í kjallarnum. Árið 1915 var veitt leyfi til að setja dyr í staðinn fyrir einn af gluggum á norðurhlíð kjallara hússins. Húsið er óbreytt samkvæmt virðingu frá 1918. Árið 1926 var byggt á lóðinni þvottahús úr steinsteypu, múrsléttað og með járnþaki. Húsið og þvottahúsið eru óbreytt samkvæmt virðingum frá 1943 og 1944. Árið 1944 var reistur bílskúr í óleyfi á lóðinni. Samkvæmt bréfaskrifum frá 1949 þá leyfa bæjaryfirvöld að skúrinn fái að standa til bráðabirgða á lóðinni. Samkvæmt virðingu frá 1955 er íbúðarhúsið óbreytt að stærð en talsvert umbætt og nokkuð breytt innanhúss. Samkvæmt virðingum frá 1975 og 1981 voru gerðar endurbætur á kjallara hússins.

Upprunaleg gerð: Húsið er að mestu óbreytt.

Varðveislugildi: Lagt er til að húsið verði sett í dökkgulan flokk, verndun götumynda, skv. Húsverndarskrá Reykjavíkur. Svæðið nýtur verndar byggðamynsturs í ljósgulum flokki. Húsið nýtur verndar í appelsínugulum flokki, þ.e. allar breytingar eru háðar lögum um húsafriðun nr. 104/2001, vegna aldurs.

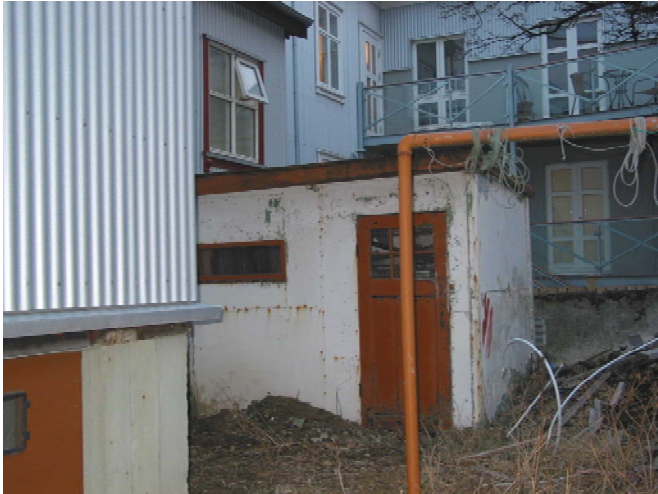
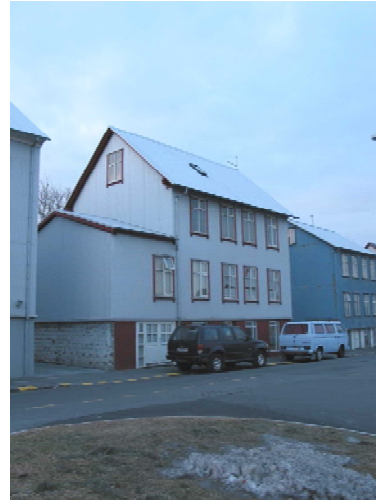
Tegund	Timbur, bindingur
Klæðning	Bárujárn
Pakgerð	Mænisþak
Pakklæðning	Bárujárn
Undirstöður

Tvílyft
Ris
Kjallari
Inng.skúr

1917	Viðbygging
1939	Íbúð í kjallara
1955	Inngönguskúr
1977	Svalir
1977	Kvistur
1987	Íbúð í risi sþ.
1989	Íbúð í kjallara sþ.

Til er óundirrituð teikning af húsinu frá 1907. Samkvæmt fyrstu virðingu er inn- og uppgönguskúr með kjallara við suðurhlíð hússins. Þar kemur einnig fram að það er smíðaherbergi í kjallara hússins. Húsið var virt á ný árið 1917 og var þá búið að setja eitt íbúðarherbergi í kjallara hússins. Einnig er búið að reisa nýja viðbyggingu við austurgafli hússins. Viðbyggingin er úr bindingi, klætt með járn á þaki og veggjum og undir henni er kjallari. Í kjallaranum var heyhlaða og hæsnahús. Húsið var virt árið 1939 og var þá búið að gera íbúð í kjallara hússins. Einnig var búið að breyta kjallara viðbyggingarnar í venjulegar geymslur. Húsið var óbreytt samkvæmt virðingu frá 1943. Árið 1955 var veitt leyfi til að byggja inngönguskúr úr steini við húsið. Árið 1976 var veitt leyfi til að breyta rishæð hússins. Árið 1977 var húsið virt á ný og hafði þá verið bætt við kvisti og svölum. Árið 2003 var samþykkt að afmarka suðausturhluta kjallara og 1. hæðar sem séreign ásamt samþykkt fyrir núverandi skipulagi allra hæða fjöleignarhúss á lóð nr. 58 við Lindargötu.

Upprunaleg gerð: Húsið er að mestu óbreytt fyrir utan viðbyggingu frá 1907 og breytingu á inngönguskúr.

Varðveislugildi: Lagt er til að húsið verði sett í dökkgulan flokk, verndun götomynda, skv. Húsverndarskrá Reykjavíkur. Svæðið nýtur verndar byggðamynsturs í ljósgulum flokki. Húsið nýtur verndar í appelsínugulum flokki, þ.e. allar breytingar eru háðar lögum um húsafriðun nr. 104/2001, vegna aldurs.

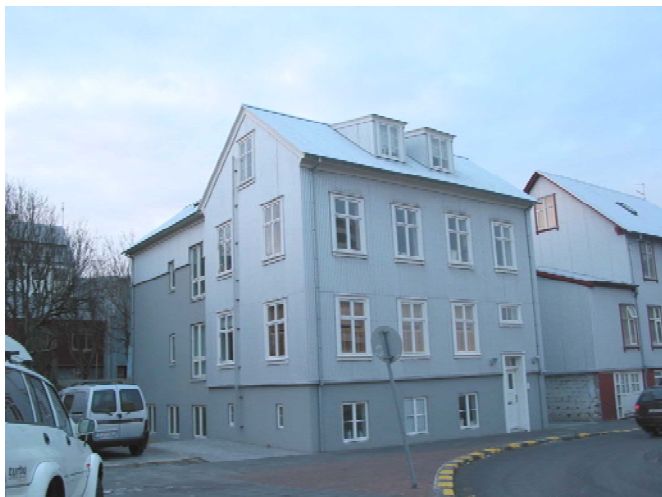
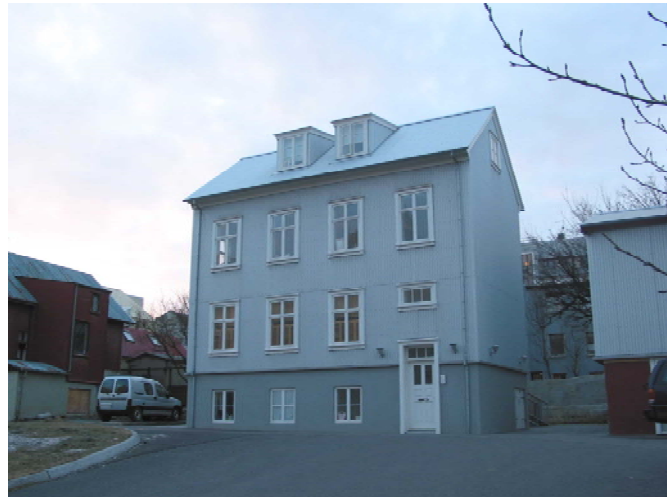
Tegund	Steinsteyp/timbur
Klæðning	Bárujárn/múrsl.
Pakgerð	Mænisþak
Pakklæðning	Bárujárn
Undirstöður	Steinsteypar

Tvílyft
Kjallari
Ris
Kvistir
Svalir

Fyrst var byggt á lóðinni árið 1920 eftir teikningum Einars Erlendssonar. Árið 2000 var sótt eftir því að rífa húsið og var ekki gerð athugasemd við erindið af hálfu Árbæjarsafns.

Árið 2002 var samþykkt að setja vestasta hluta hússins Aðalstræti 16 á steinsteypnan háan kjallara við Lindargötu 60, byggja steinsteyppt stigahús klætt bárujárn við vesturgöfl og byggja tvær hæðir, kjallara og þakhæð við suðurhlíð, allt úr steinsteypu einangrað að utan og að mestu múrhúðað. Húsið frá Aðalstræti 16 var byggt 1902.

Upprunaleg gerð: Eldra húsið talsvert breytt.

Varðveislugildi: Lagt er til að húsið verði sett í dökkgulan flokk, verndun götumennda, skv. Húsverndarskrá Reykjavíkur. Svæðið nýtur verndar byggðamynsturs í ljósgulum flokki.

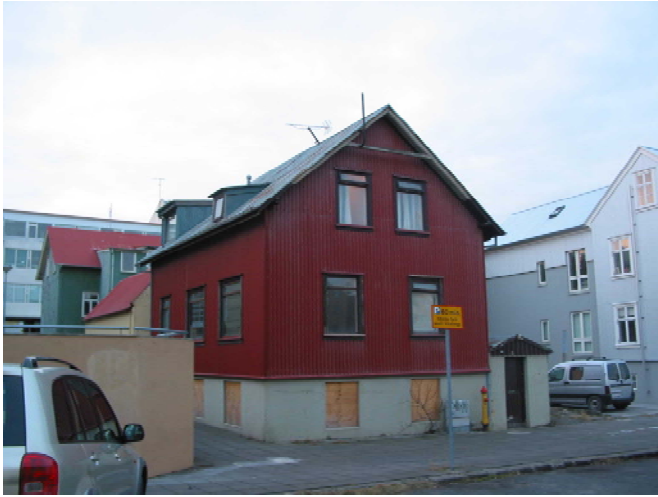
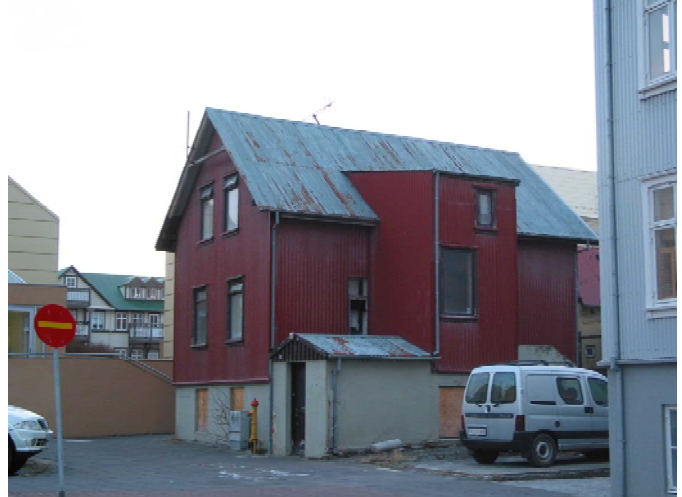
Tegund Timbur, bindingur
Klæðning Bárújárn
Þakgerð Mænisþak
Þakklæðning Bárújárn
Undirstöður

Einlyft
 Ris
 Þort
 Kjallari
 Inng.skúr

1921 Viðbygging
 1978 Viðbygging
 1978 Kvistur

Húsið er fyrst virt árið 1903. Samkvæmt henni er inn- og uppgönguskúr við vesturhlið hússins. Árið 1920 var veitt leyfi fyrir viðbyggingu við suðurgafli hússins og er hún virt ári síðar. Viðbyggingin er úr bindingi, járnklætt bæði þak og veggir og undir henni er kjallari. Eldvarnarveggur er á suðurhlið hennar. Húsið var virt á ný árið 1952 og hafði þá tekið talsverðum breytingum á innréttingum og verið sett í það hitaveita. Árið 1978 var veitt leyfi til að stækka rishæð hússins til jafns við jarðhæð. Þá voru settir á húsið tveir kvistir.

Upprunaleg gerð: Húsið er breytt, viðbygging við suðurgafli og búið að stækka rishæð hússins.

Varðveislugildi: Lagt er til að húsið verði sett í dökkgulan flokk, verndun götomynda, skv. Húsverndarskrá Reykjavíkur. Svæðið nýtur verndar byggðamynsturs í ljósgulum flokki. Húsið nýtur verndar í appelsínugulum flokki, þ.e. allar breytingar eru háðar lögum um húsafriðun nr. 104/2001, vegna aldurs.
