Fjölrit nr. 2-06

MAT Á HUGSANLEGUM HITAVATNSÁHRIFUM Á LÍFRÍKI GLJÚFURHOLTSÁR Í ÖLFUSI

Unnið fyrir Orkuveitu Reykjavíkur

Náttúrufræðistofa
Kópavogs

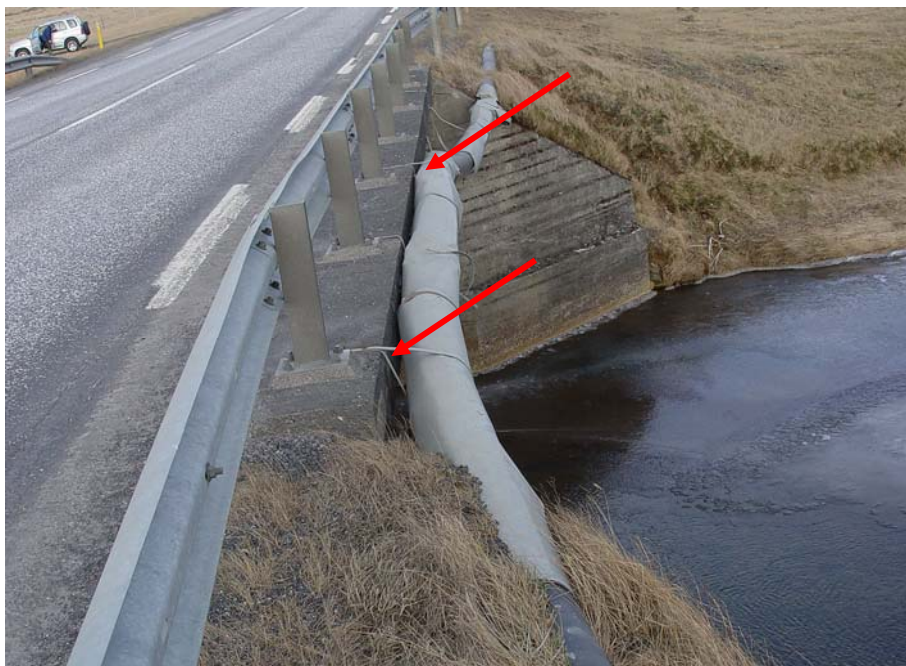
Mynd 1. Brúin yfir Gljúfurholtsá á Þjóðvegi nr. 1, Suðurlandsvegi. Heitavatsleiðslan hangir í girðum á brúnni norðanverðri.

Í Ölfusi á milli Hveragerðis og Selfoss er brú yfir Gljúfurholtsá á Þjóðvegi nr. 1, Suðurlandsvegi. Utan á brúnni hangir leiðsla (mynd 1) sem flytur allt að 20 l/s af nær 80 °C heitu vatni. Festingar heitavatspípunnar á brúnni eru farnar að gefa sig og ekki útilokað að leiðslan rofni og að heitt vatn renni út í Gljúfurholtsá. Af þessu tilefni fór Orkuveita Reykjavíkur fram á það við Náttúrufræðistofu Kópavogs að stofan gerði gróft mat á hugsanlegum áhrifum á vatnalífriki árinna ef heitt vatn bærst í ána. Ekki var farið fram á sýnatöku af neinu tagi af hálfu verkbeiðanda.

Á stöð 1 (mynd 2) ásamt svæðinu undir brúnni á Suðurlandsvegi (mynd 1 og 3) og spottakorn niður fyrir brúna (mynd 4) rennur áin um flatlendi í farvegi sem er 8-15 m breiður. Á þessu svæði er áin fremur lygn og hvergi eru fossar eða flúðir.

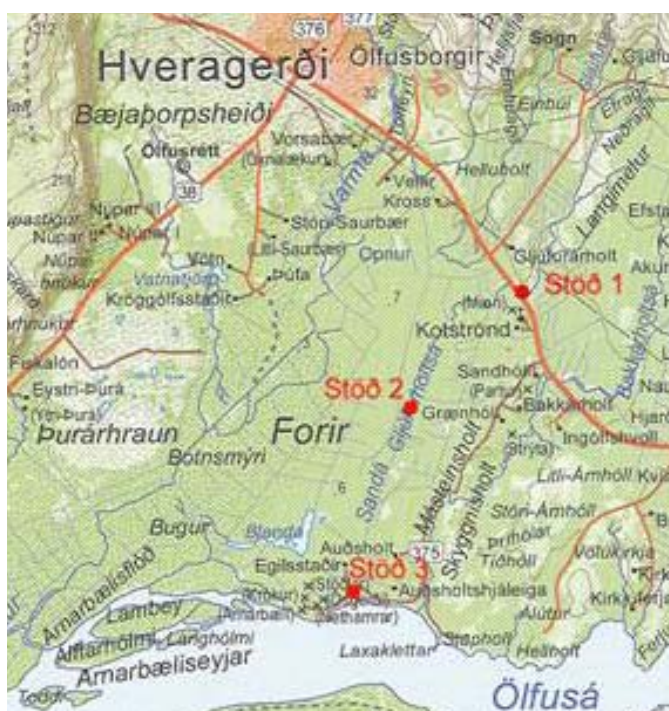
Kort 1. Staðsetning sýna- og athugunarstöðva í Gljúfurholtsá (Sandá).

Valdir voru þrjú staðir í ánni til mælinga og athugunar (kort 1). Stöð 1 var nokkru fyrir ofan brúna á Suðurlandsvegi, stöð 2 um miðja vega frá Suðurlandsvegi að ósnum við Ölfusá og stöð 3 rétt ofan við ósinn. Auk þessara þriggja stöðva var botngerð og dýpi kannað sérstaklega undir brúnni við þjóðveginn og áfram niður eftir ánni á u.þ.b. 200 m löngum kafla. Á þessum kafla var enn fremur hugað að gróðri á botni og steinum velt við og spáð í smádýralíf.

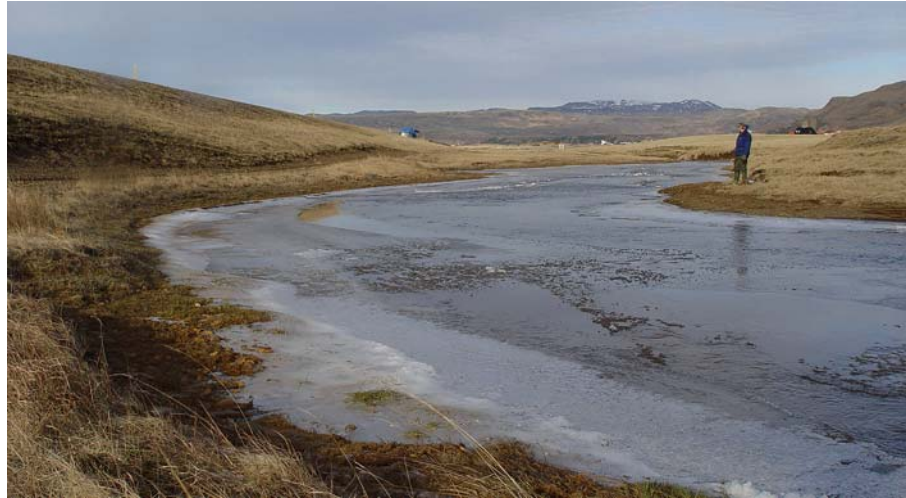
Mynd 2. Stöð 1 ofan brúar á þjóðvegi nr. 1 þar sem straumhraðamælingar voru gerðar.

Rennslismagn í Gljúfurholtsá var metið út frá straumhraðamælingu og mælingu á ummáli árfarvegarins á stöð 1, rétt ofan við brúna á þjóðvegi nr. 1 (mynd 2). Á þessum stað rennur áin í einum u.þ.b. 10 m breiðum farvegi. Notaður var SonTek FlowTracker Doppler rennslismælir sem mælir straumhraða með nákvæmni upp á 0,1 cm/s. Straumhraðinn var mældur á 10 mælistöðum á sniði þvert yfir ána með u.þ.b. eins metra bili á milli mælistaða. Þar sem dýpst var á þversniðinu var mælt á tveimur dýpum, um 5 cm yfir botni og 15 cm undir vatnsborði og notast við meðaltal mælinganna.

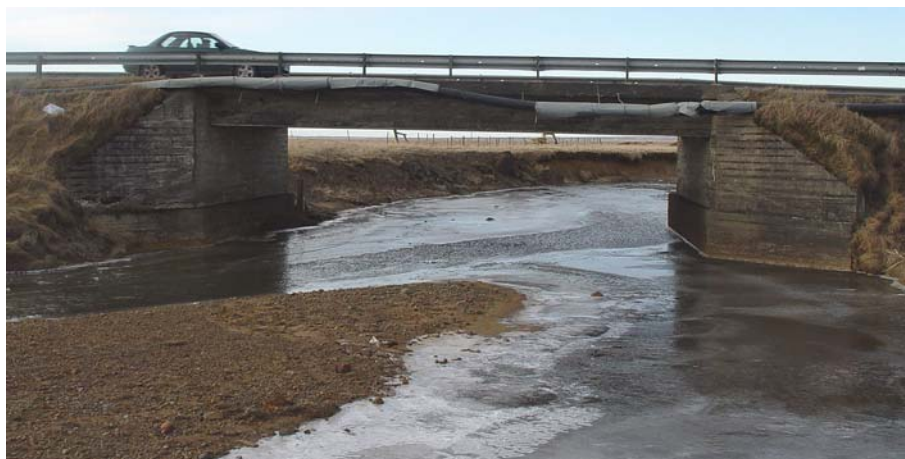
Mynd 3. Við brúna á þjóðvegi nr. 1 yfir Gljúfurholtsá.

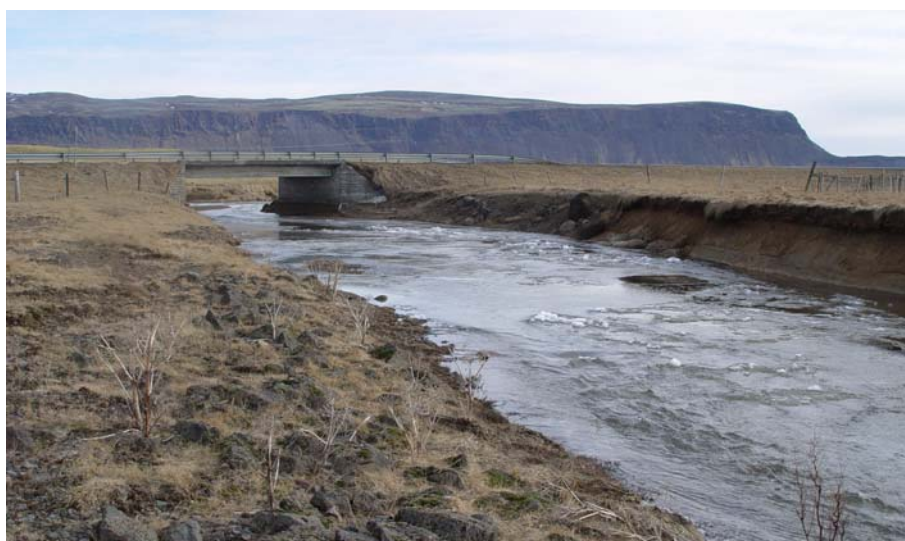
Mynd 4. Skammt neðan við brúna á þjóðvegi nr. 1 yfir Gljúfurholtsá.

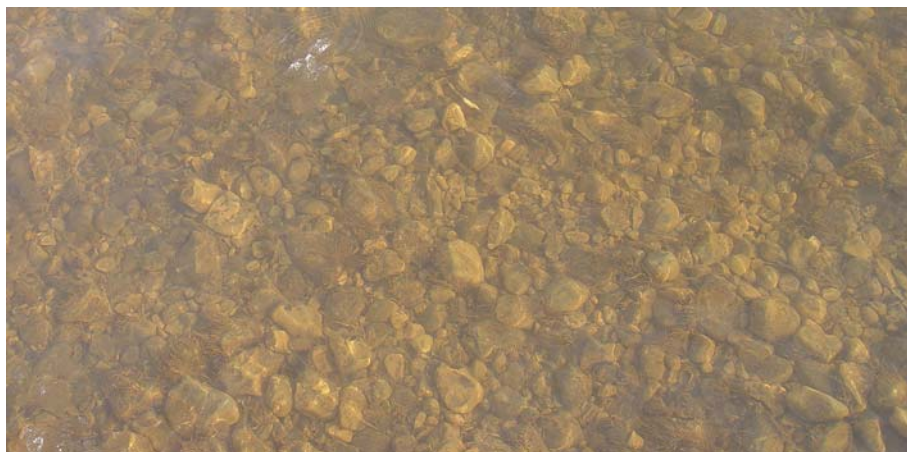
Mynd 5. Á stöð 1 var malarbotn allsráðandi og steinar yfirleitt ekki stærri en um 10 cm í þvermál. Töluvert líf var á steinum.

Á stöð 1 þar sem straumhraðamælingar fóru fram var malarbotn allsráðandi og steinarnir yfirleitt ekki meira en hnefastórir (um 10 x 10 cm) (mynd 5). Undir mölinni var fínn leir og sandur. Steinarnir voru yfirleitt vel sorfnir og sléttir á yfirborði, en einnig bar nokkuð á hrufóttu og blöðróttu grjóti. Töluvert líf reyndist vera á nokkrum steinum sem velt var við af handahófi á stöð 1. Meðal annars mátti sjá vorflugulirfur, vatnabobba og mýlirfur.

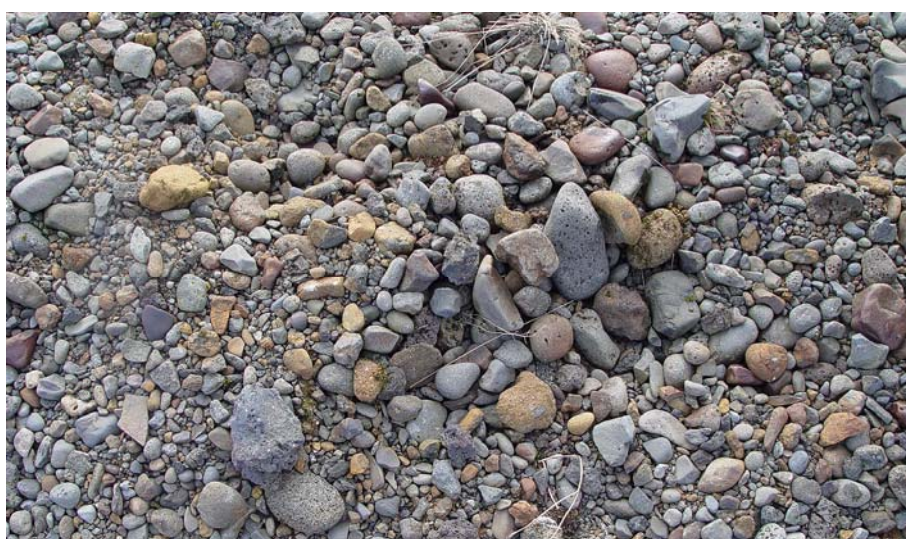
Mynd 6. Töluvert rask hefur átt sér stað með efnistöku á malarbotninum neðan við brúna á þjóðvegi nr. 1. Myndin sýnir uppgroft á árbakkanum skammt fyrir neðan brúna.

Undir brúnni á Gljúfurholtsá, á því svæði sem hitaáhrifa mun gæta ef óhapp verður með heita vatnið, er malarbotninn mjög einsleitur og nokkru neðar er búsvæðið töluvert raskað vegna efnistöku (mynd 6). Röskun af uppgreftri getur haft veruleg áhrif á tegundafjölbreytileika og magn einstakra tegunda og því má segja að staðsetning áhrifasvæðisins sé sú illskásta þar sem botn árinna er þegar raskaður.

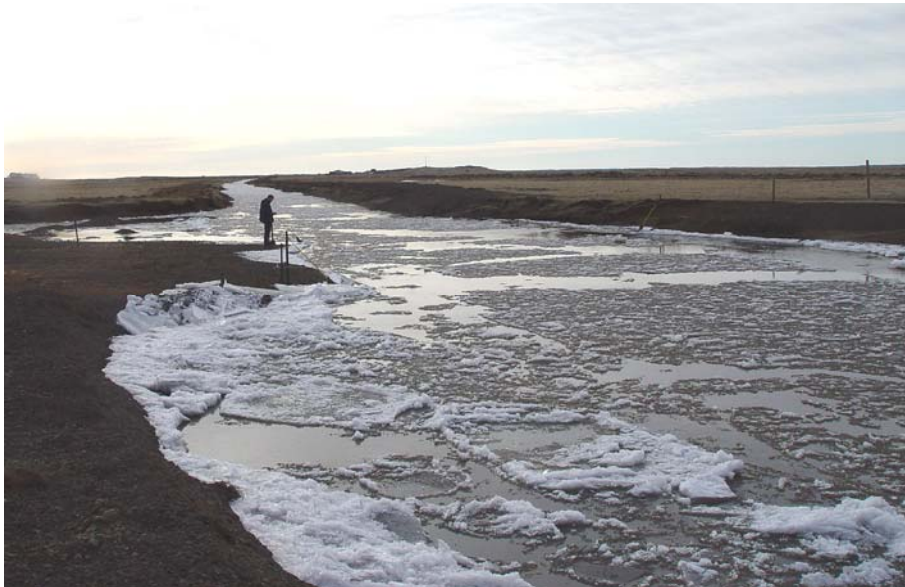
Mynd 7. Stöð 2. Á löngum kafla neðan brúar á Suðurlandsvegi og langleiðina að Ölfusá rennur Gljúfurholtsá í beinum, gröfnum skurði.

Neðan Suðurlandsvegar fellur áin langleiðina til ósa í Ölfusá í fremur beinum, manngerðum farvegi í gegnum framræst mýrlendi. Botngerð á stöð 2 samanstendur af fíngerðri mól sem áin hefur borið fram en undir henni er mókenndur jarðvegur. Mikill krapí var í ánni á stöð 2 (mynd 7) þannig að fremur erfitt var að átta sig á botngerðinni og lífvænleika þar.

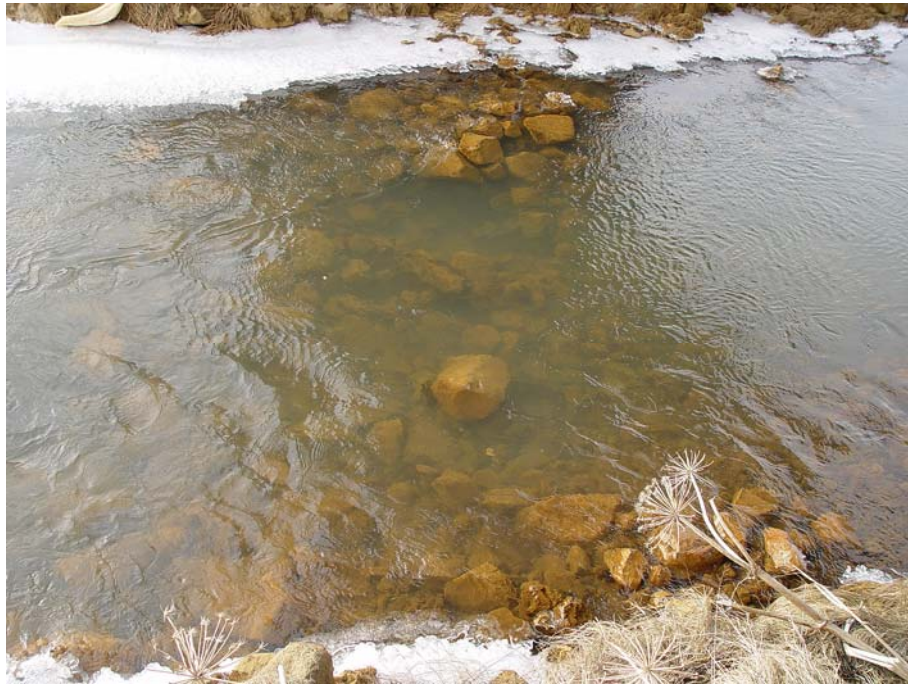
Mynd 8. Stöð 3. Undir brú við ós Gljúfurholtsár þar sem hún rennur í Ölfusá. Við brúna á þjóðvegi nr. 1 er vatnið tært, en við neðri brúna hefur það litast af járnríku mýrarvatni.

Nærri ósnum við Ölfusá fellur áin aftur að því er virðist í nokkuð náttúrulegum farvegi þar til þrengir að henni undir brú á stöð 3 (mynd 8). Litur vatnsins á þessum stað ásamt hærri rafleiðni miðað við efri stöðvarnar, bendir til þess að járnsmiðað mýrrvatn hafi bæst út í vatnið á leið um mýrlendið. Þá benda flóðaför á árbökkum til þess að nokkurrar sveiflu gæti í vatnshæð á þessum slóðum, mun meiri en ofar í ánni, t.d. við brúna yfir Þjóðveg nr. 1.
