Rúst og fornleið við Þjórsá

Rúst nr. 37 í Gnúpverjahreppi, Árnессýslu
og nr. 60 í Landsveit

Skýrsla um prufuholugröft vorið 2007
og GPS mælingu um haustið sama ár

Skýrsla LV nr: LV-2008/076

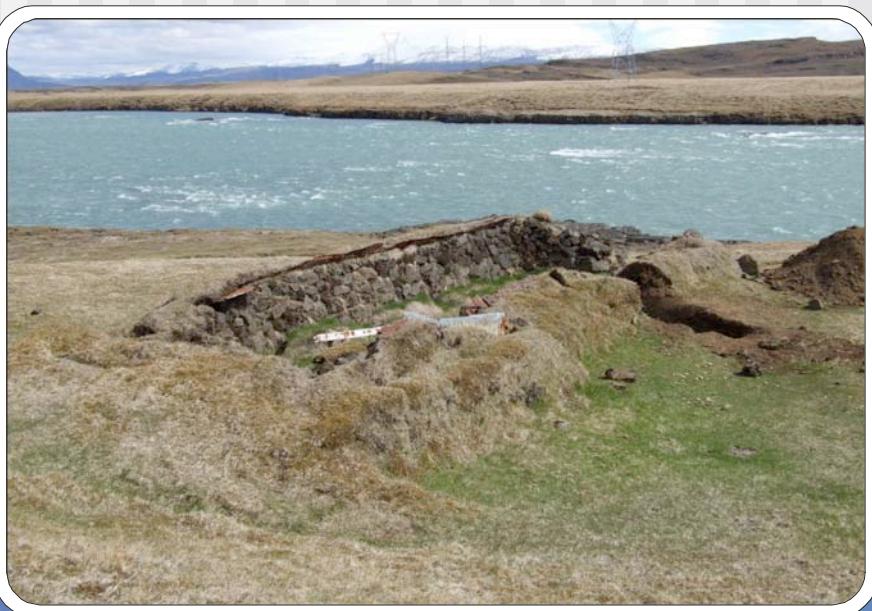
Forsíðumyndin sýnir rúst nr. 37 í Gnúpverjahreppi. Í bakgrunni er Þjórsá og eyðibýlið Skarðssel. Horft til A. (Stafrænar myndir nr. 15. Ljósm. B.F.E.).

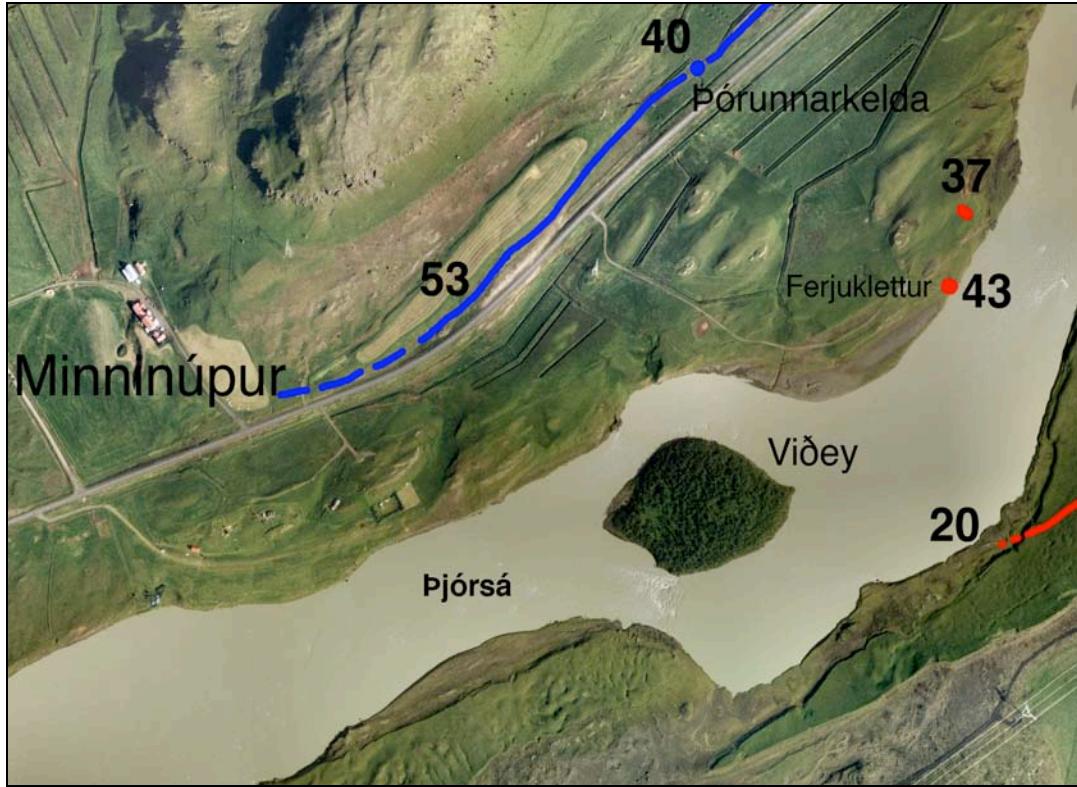
Mynd 1. Loftmynd með staðsetningu beitarhússins, og fleiri fornleifa, m.a. nr. 20 sem fjallað er um hér á eftir. (Loftmynd. Landsvirkjun. Breytingar BFE).

Rústin er u.p.b. 30 m norðan við árbakka Þjórsár, í grasi gróinni brekku neðan við þjóðveginn (sjá mynd 1).

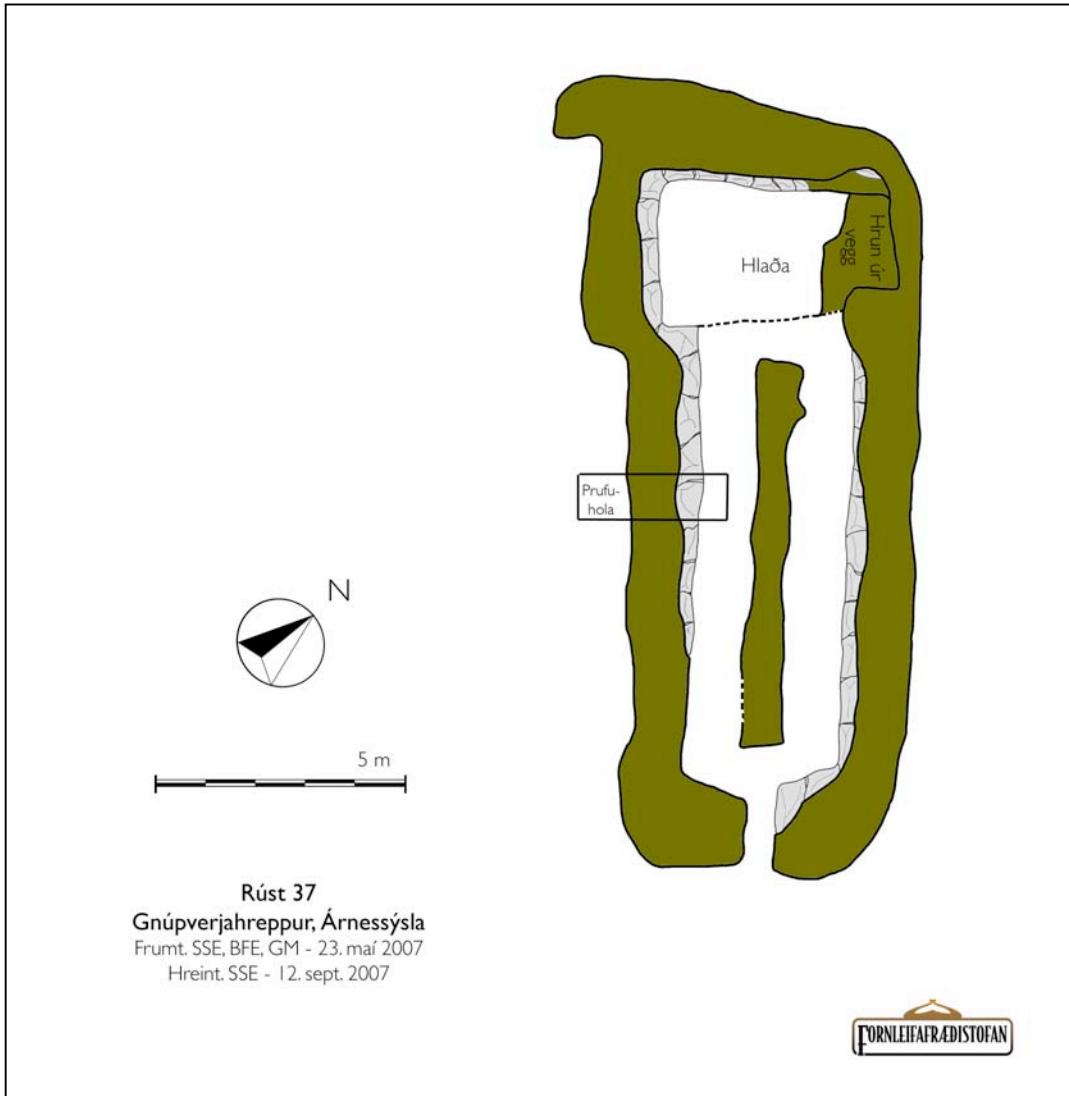
Mynd 2. Beitarhús nr. 37. Myndin sýnir staðsetningu prufuholu í vesturlangvegg. Í miðju fjárhúsínu er garður úr grjóti og steypu (steypan kemur þó ekki fram í fornleifaskrá). Hlaðan var mjög mikið grafin niður í brekkuna.

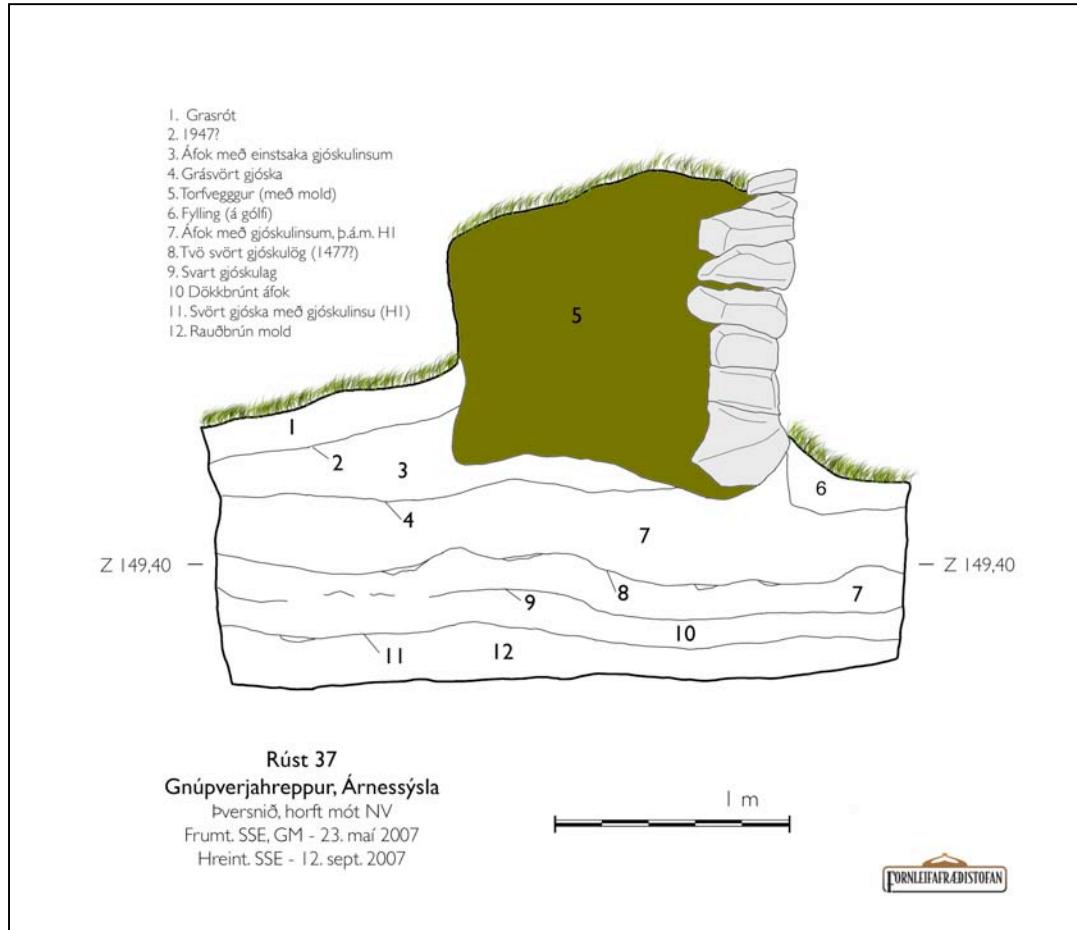
Mynd 3. Snið í vestur-langvegg rústar nr. 37. Sjá má hvernig gólf fjárhússins hefur verið grafið dálítið niður í brekkuna (sbr. lag nr. 6 á myndinni). Einnig hefur veggundirstaðan verið sléttuð áður en veggurinn var byggður.

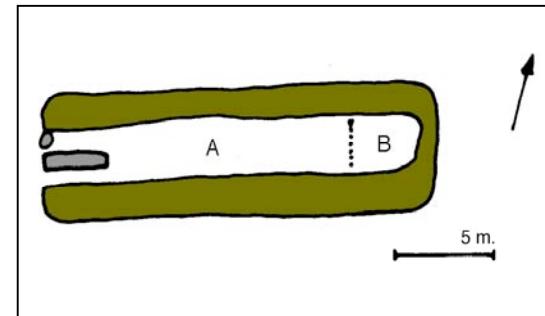
Mynd 4. Beitarhúsarúst í landi Hvamms í Holta- og Landsveit (nr. 40). Úr fornleifaskrá Fornleifafræðistofunnar. (Teikn. BFE).

Í landi Hvamms í Landsveit er meint beitarhúsarúst svipuð og rúst nr. 37 (Holta- og Landsveit nr. 40, sjá mynd 4). Annað dæmi er beitarhúsarúst í Krýsuvík, Hafnarfirði (nr. 216, sjá mynd 5).

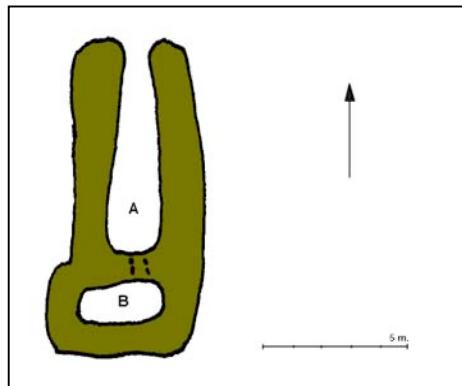
Mynd 5. Beitarhús í landi Krýsuvíkur (nr. 216). Athyglisvert er að sjá að hlaðan (hólf B) er dálitið breiðari en fjárhúsið (hólf A). Sama var uppi á teningnum í rúst 37. Rústin er trúlega frá 19. öld. Úr fornleifaskrá Fornleifafræðistofunnar. (Teikn. BFE).

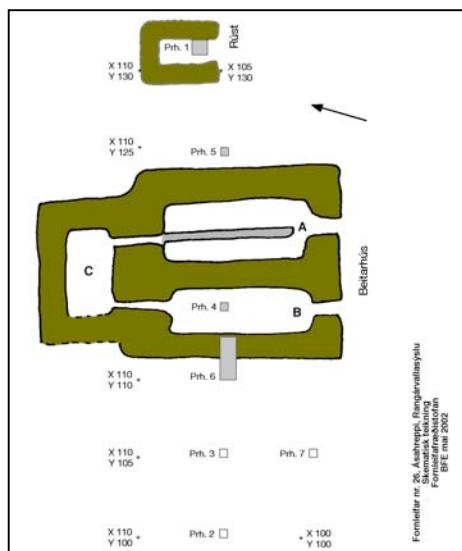
Mynd 6. Beitarhúsarúst í landi Pjórsártúns í Ásahreppi (nr. 26). Rústin var rannsokuð og fjarlægð vegna vegagerðar árið 2002. Húsið var í notkun um 1940. Úr fornleifaskrá Fornleifafræðistofunnar. (Teikn.

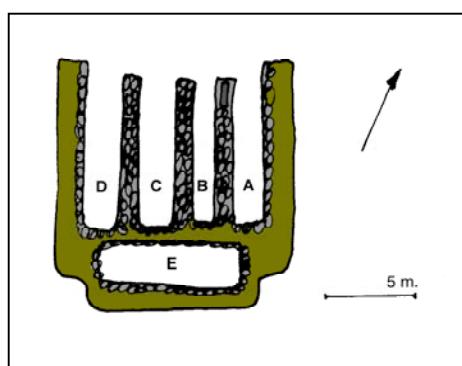
Mynd 7. Beitarhúsarúst í landi Vatnsenda (nr. 47). Í raun er um eitt hólf að ræða með þremur görður (jötum). Rústin er frá 20. öld. Úr fornleifaskrá Fornleifafræðistofunnar. (Teikn. BFE).

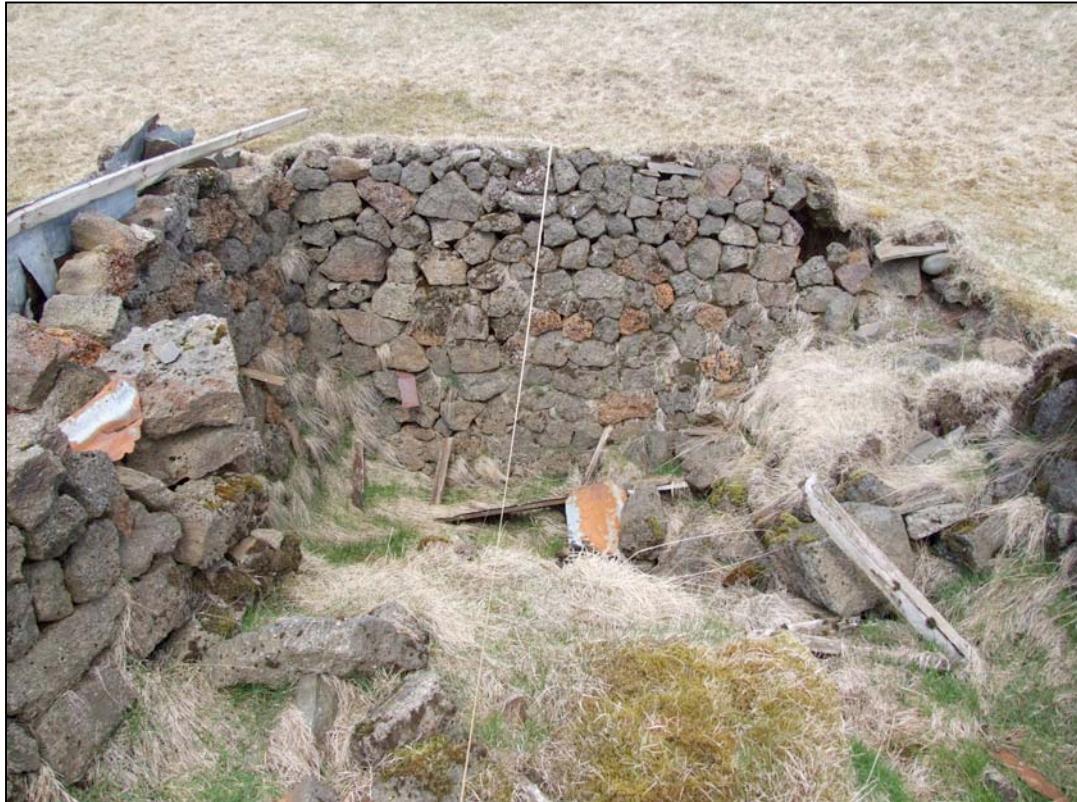
Grjóthleðslurnar í innanverðri hlöðunni (strympunni) eru mjög vel hlaðnar og býsna heilar. Þó hefur fallið úr austurhlutanum (sjá mynd 8).

Mynd 8. Hlaðan í rúst 37. Sjá má ungt drasl á víð og dreif um rústina, fallinn austurvegg hlöðunnar og afar vel hlaðna innveggi hennar. (Stafrænar myndir nr. 4. Ljósm. BFE).

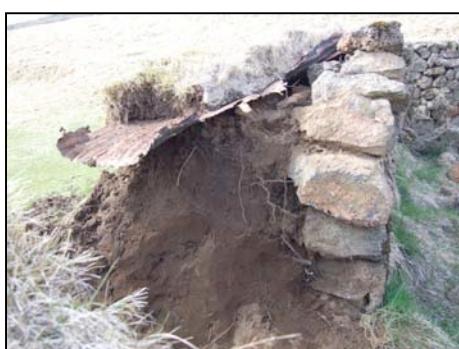
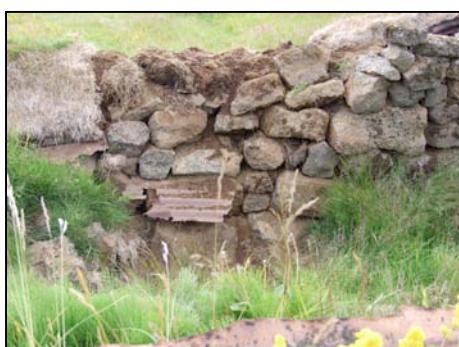
Myndir 9 og 10. Prufuholan fyrir og eftir frágang. (Stafrænar myndir nr. 6 og 21. Ljósm. BFE).

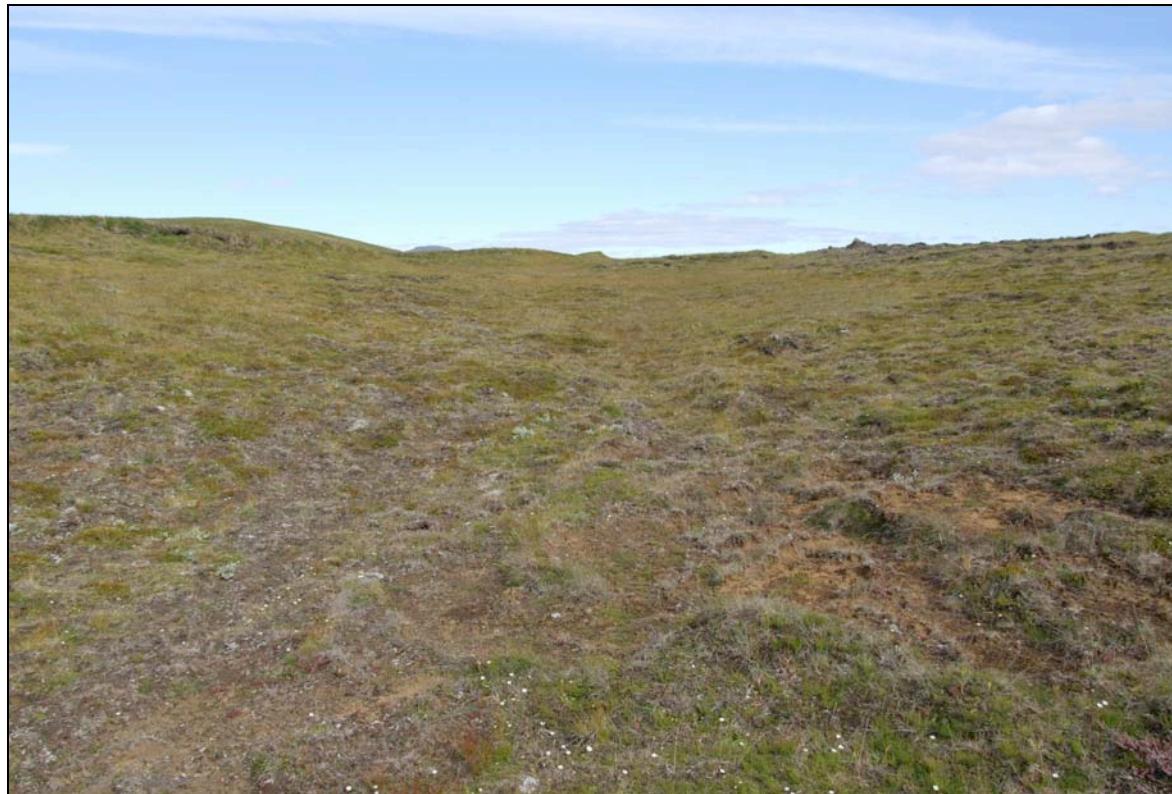
Mynd 11. Leiðin þar sem áætlað er að hún byrji við Á. Horft móti N. (Stafr.myndir nr. 24. Ljósm. BFE).

Staður	Sveitarfélag	Táknatala	
Hvammur	Hola- og Landsveit	8608	
Sýsla	Dags	Mót	Mynd nr.
Rangárvallasýsla	16.8.2007	N	24
Myndavél	Myndefni		
Fuji FinePix 9600	Fornleið nr. 20 þar sem áætlað er að hún byrji við eyðibýlið Á.		
Ljósmyndari			
Bjarni F. Einarsson

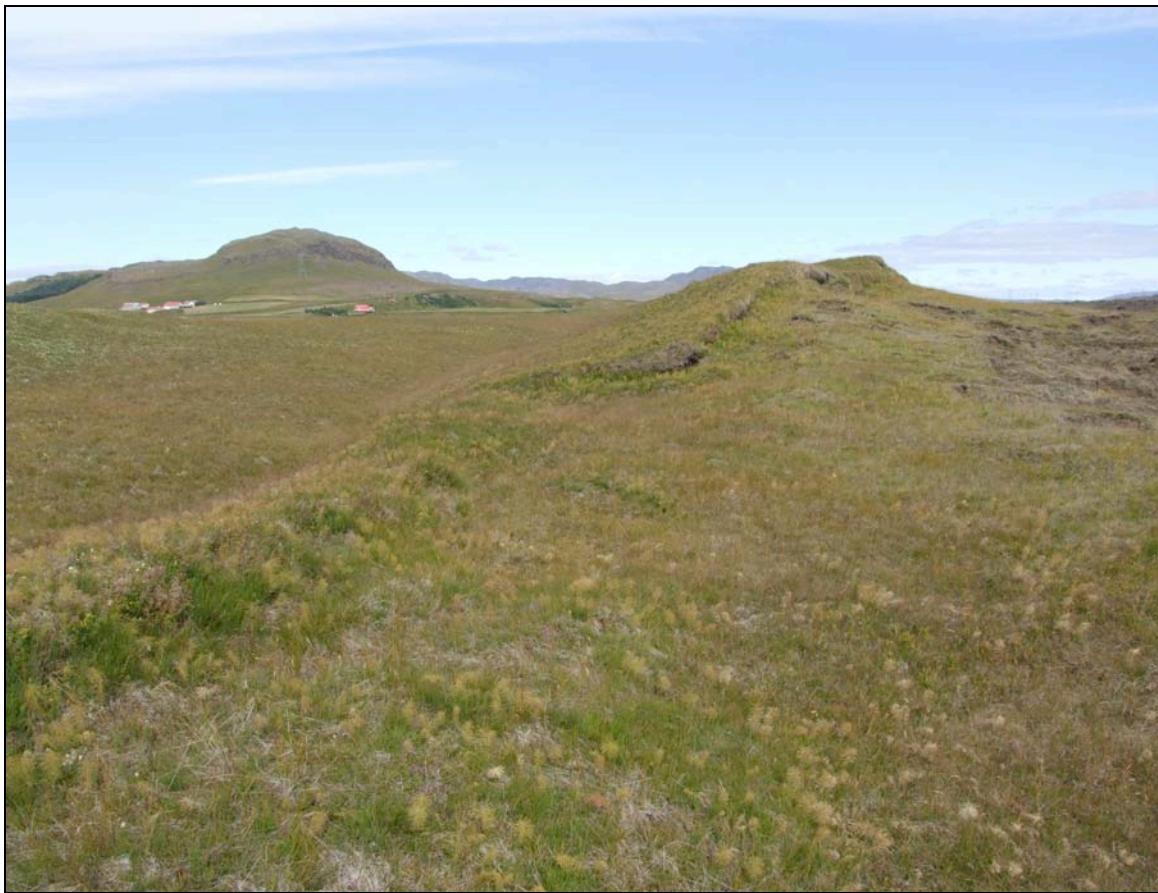
Mynd 12. Leiðin rétt ofan við (N) við Á. Hugsanlega er það túngarður sem liggur skáhalt yfir myndflötinn og leiði er mæld hægra megin við hann. Allt eins getur verið að leiðin hafi einnig legið vinstra megin við hinn meinta garð. Fer það væntanlega eftir því hvorú megin túnið var. Í bakgrunni má sjá Minna-Núp. Horft mótt N. (Stafrænar myndir nr. 25. Ljósm. BFE).

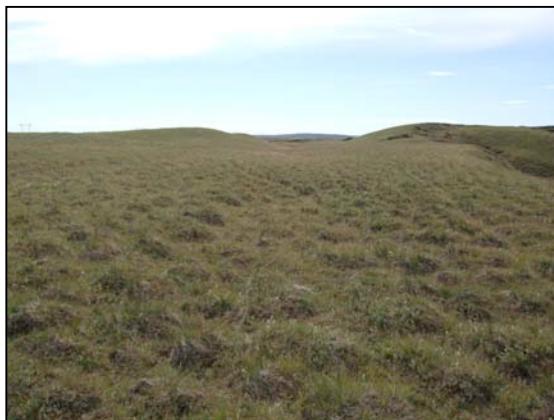
Mynd 13. Leiðin uppi á grasi grónum bökkunum. Parna er hún afar óljós, en þó eru vísbindingar um hana. Horft mótt N (Stafrænar myndir nr. 26. Ljósm. BFE).

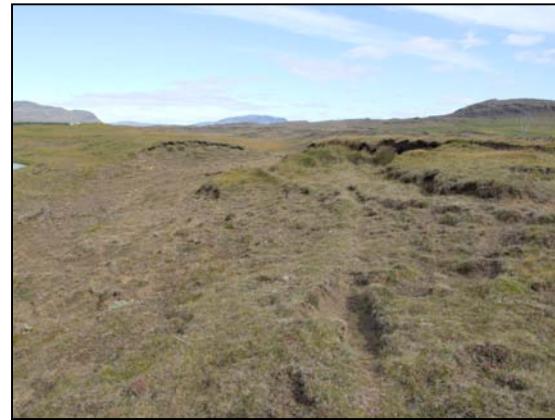
14. Leiðin þar sem áin hefur greinilega eytt henni. Parna eru nokkrar reiðgötur sem færast fjær ánni eftir aðstæðum. Horft mótt N. (Stafrænar myndir nr. 27. Ljósm. BFE).

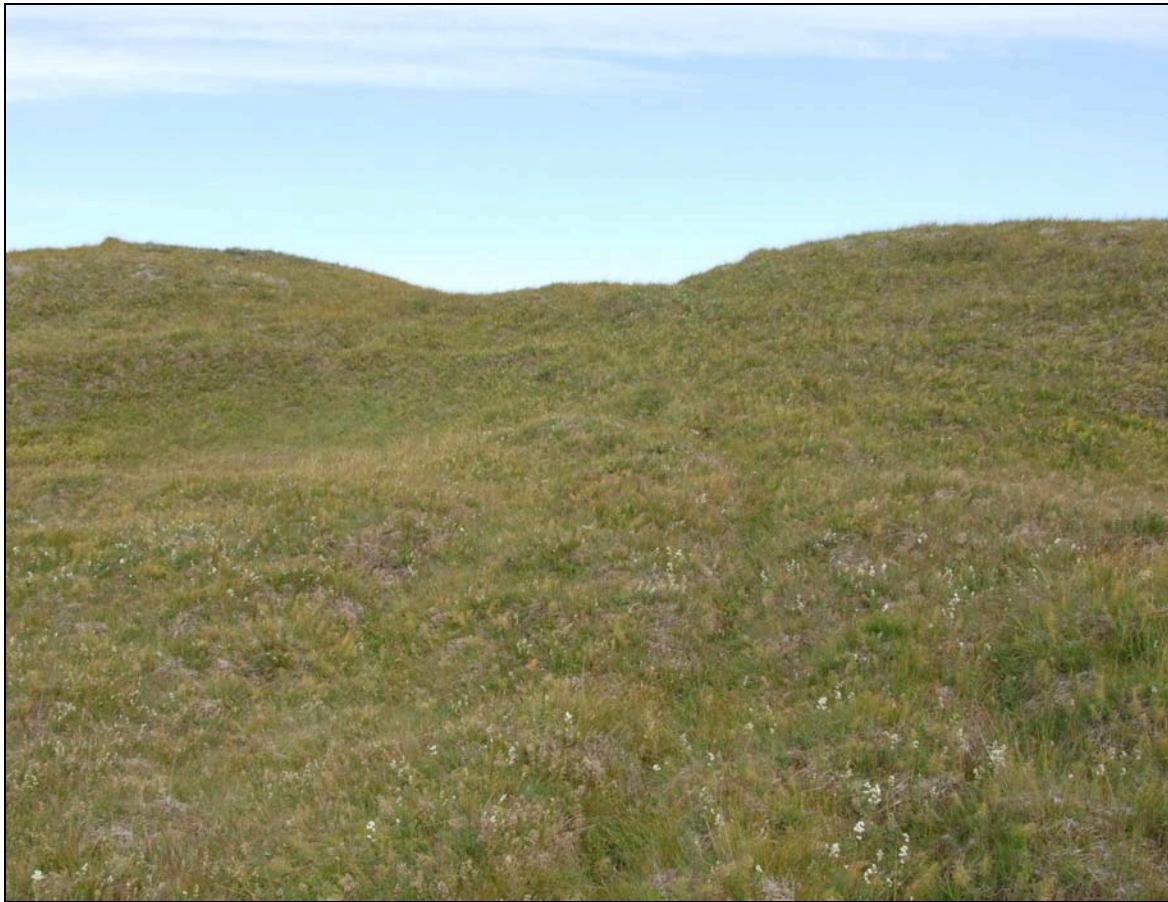
Mynd 15. Parna liggur leiðin í gegn um skarð á grasi grónum hryggnum. Þetta má sjá víða og er helsta kennileitið við leit að leiðinni. Í henni má sjá fjárgötu. Horft mótt N. (Stafrænar myndir nr. 28. Ljósm. BFE).

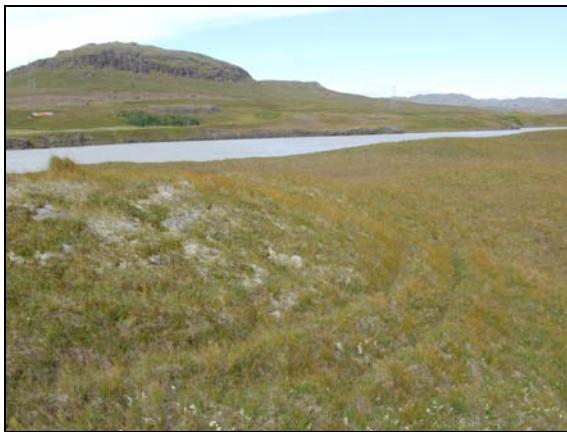
Mynd 16. Parna liggur leiðin utan um hól eins og vænta má. Pjórsá í baksýn og Minni - Núpur rétt utan við myndin t.v. Horft mótt NV. (Stafrænar myndir nr. 29. Ljósm. BFE).

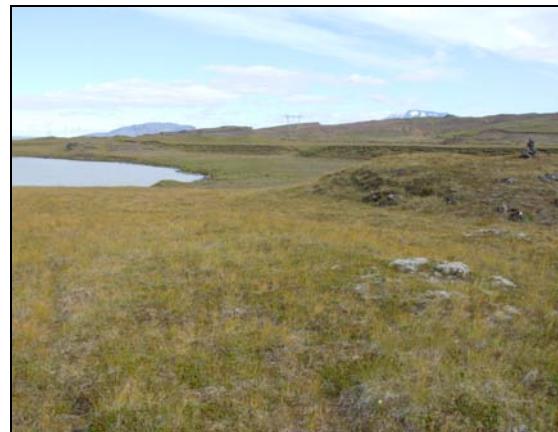
Mynd 17. Hægra megin á myndinni er ungleg varða. Leiðin liggur vinstra megin við hana (yst í mynd) og utan um hólinn sem varðan er á. Horft til N. (Stafrænar myndir nr. 30. Ljósm. BFE).

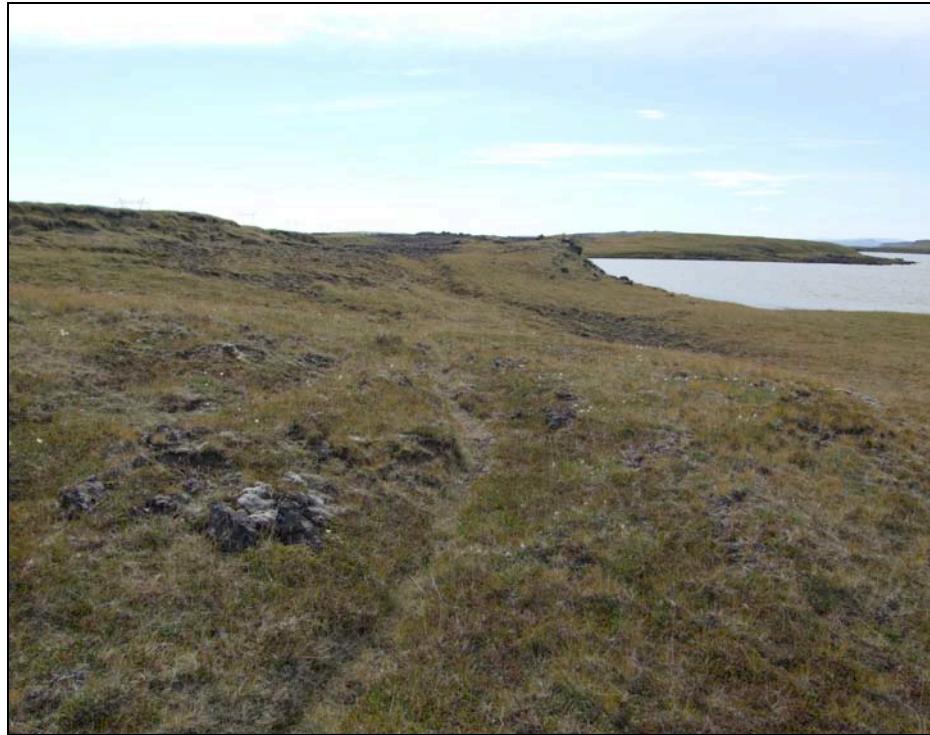
Mynd 18. Á þessari mynd má sjá þar sem fjárgata hefur náð að setja mark sitt á leiðina. Upphafleg leið er farinn í rofið og nýjar reiðgötur teknar við. Horft mótt S. (Stafrænar myndir nr. 31. Ljósm. BFE).

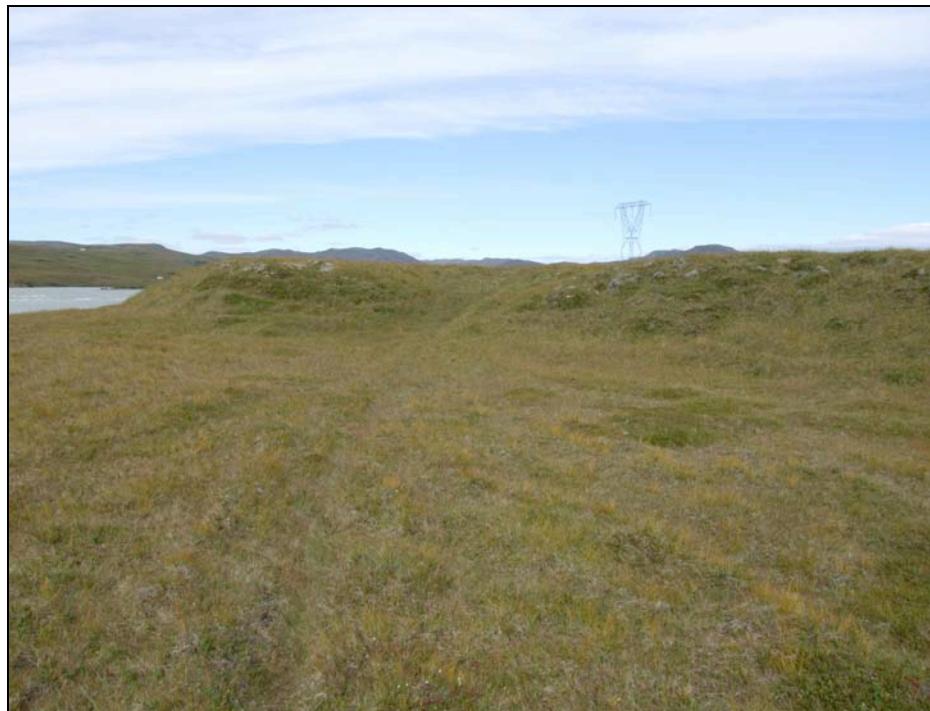
Mynd 19. Á þessari mynd má sjá nokkrar reiðgötur á þurrum árbakkanum þar sem þær fara upp á gamlan árbakkann í gegn um skarð, skömmu áður en komið er að Búrfellslinu 1, sem sést í bakgrunni myndarinnar. Horft mótt N. (Stafrænar myndir nr. 32. Ljósm. BFE).

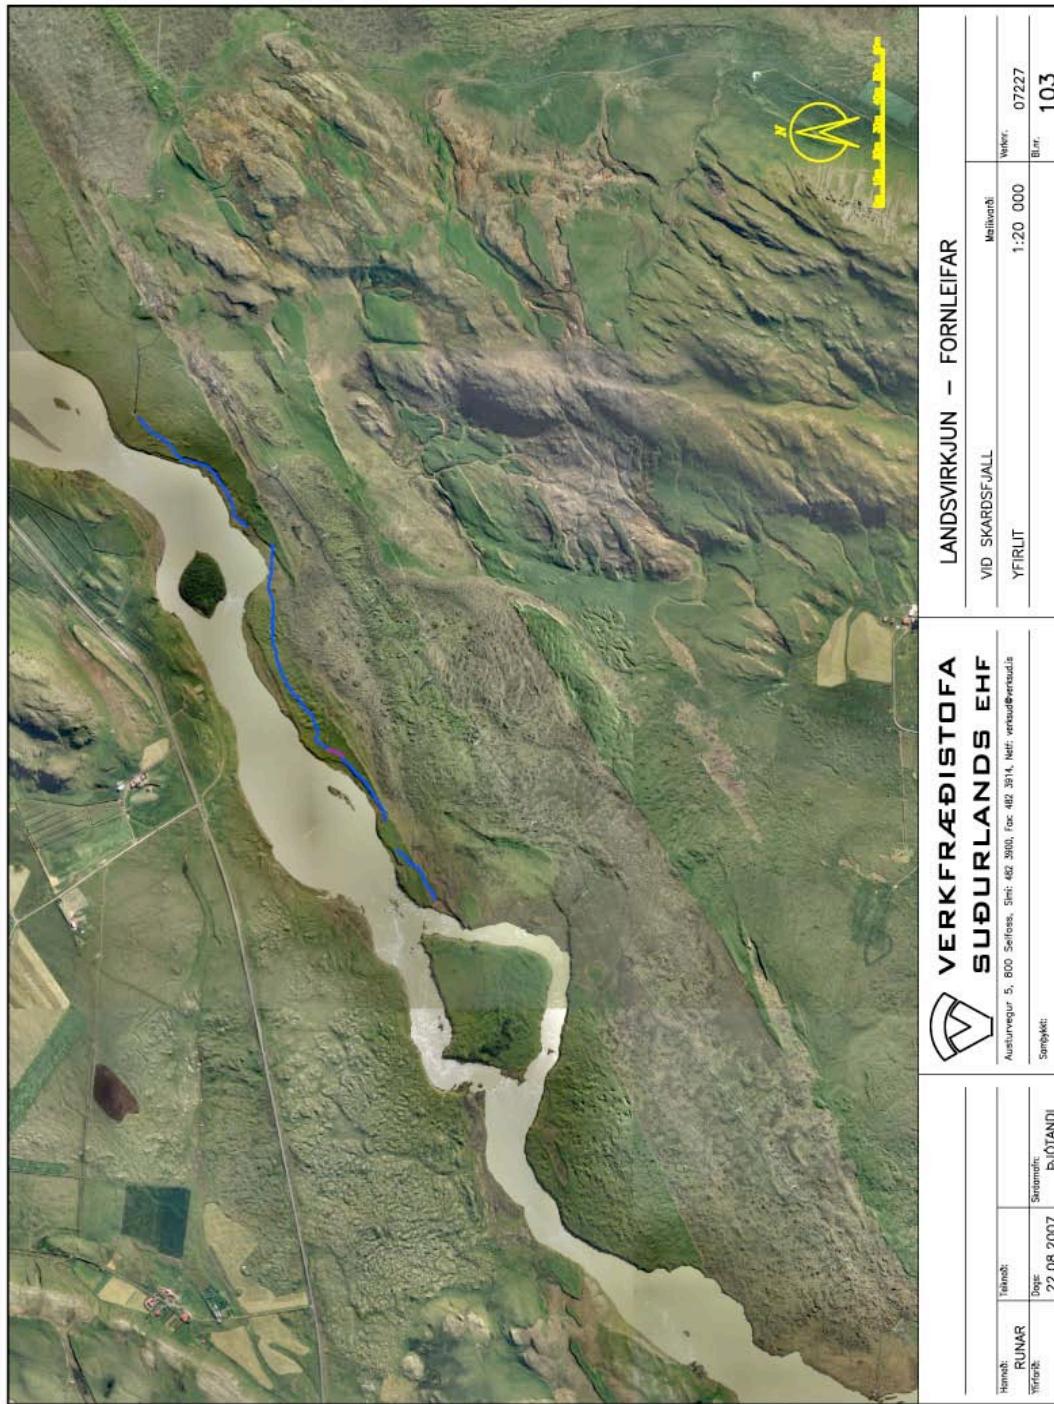
Mynd 20. Yfirlit yfir hina mældu fornleið (blá lína) í landi Hvamms í Holta- og Landsveit. Loftmynd. Loftmyndir ehf. Viðbót: Verkfraeðistofa Suðurlands.

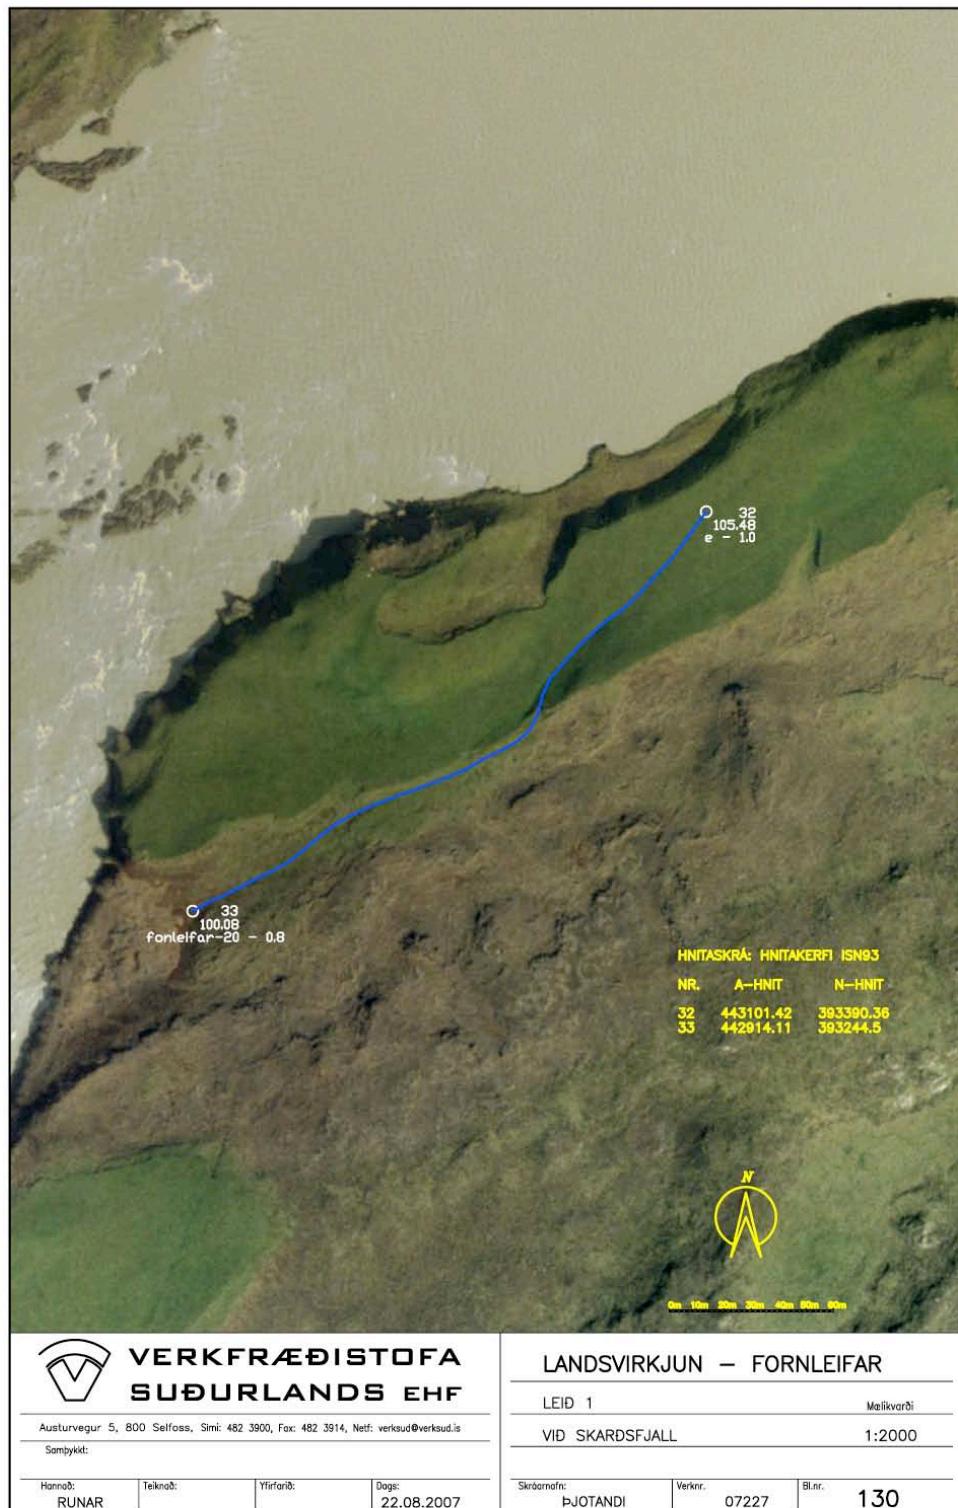
Mynd 21. Vestasti hluti fornleiðarinnar þar sem hún var mæld. Rústir Áar voru á grasbölunum við ánná á miðri myndinni t.v. (Loftm. Loftmyndir ehf. Viðbætur Verkfræðistofa Suðurlands).

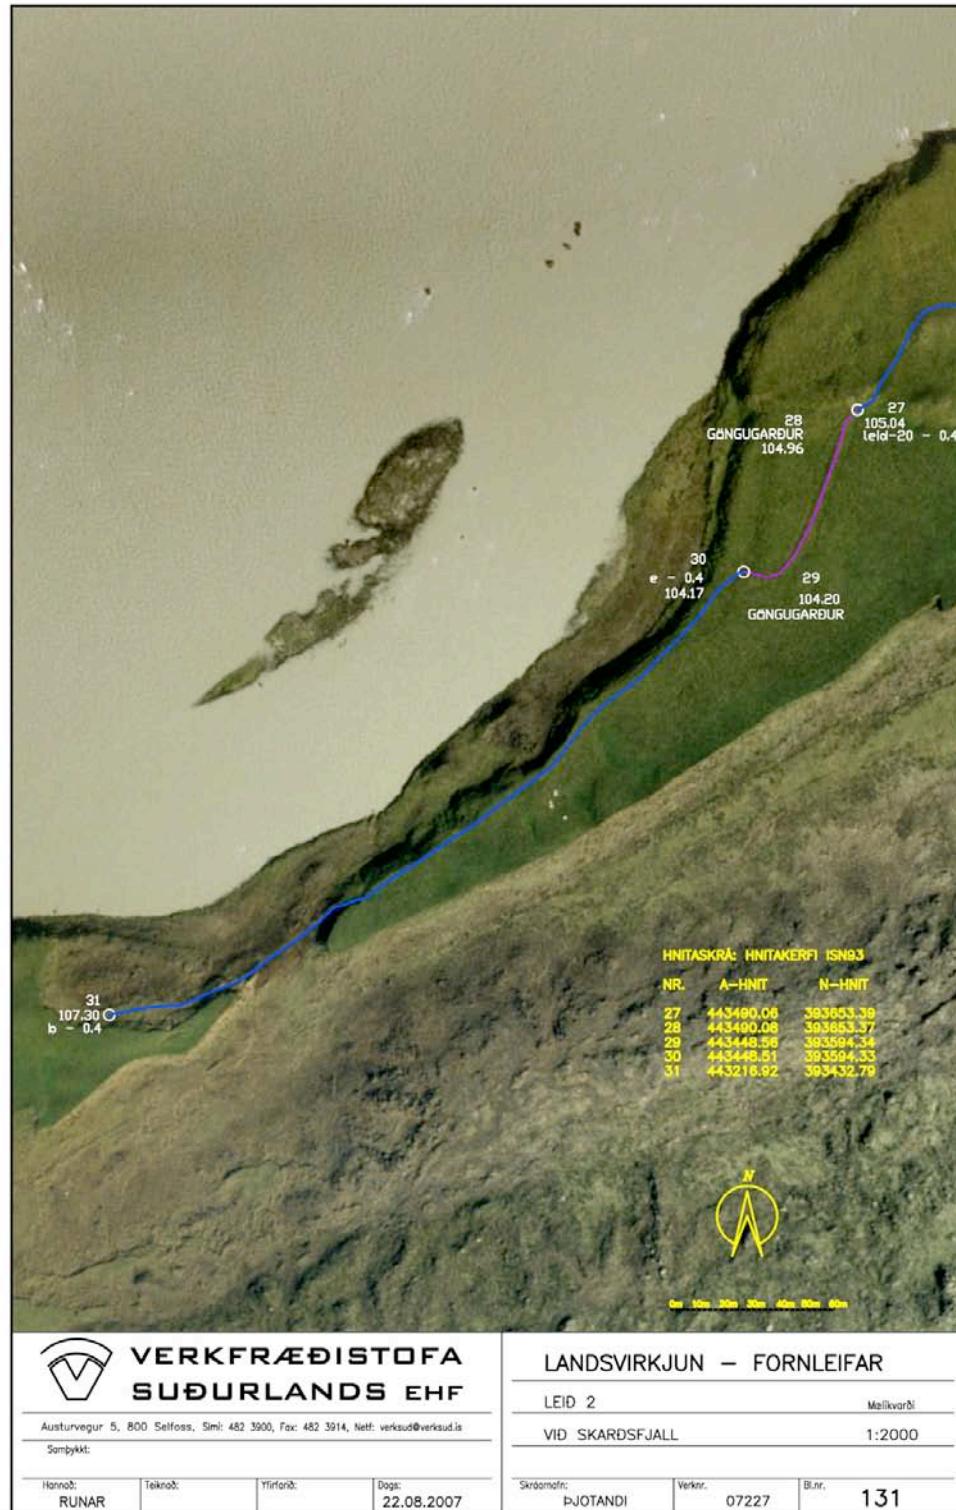
Mynd 22. Lega leiðarinnar í framhaldi af mynd 21 til austurs, eða ofar með ánni. (Loftm. Loftmyndir ehf. Viðbætur Verkfræðistofa Suðurlands).

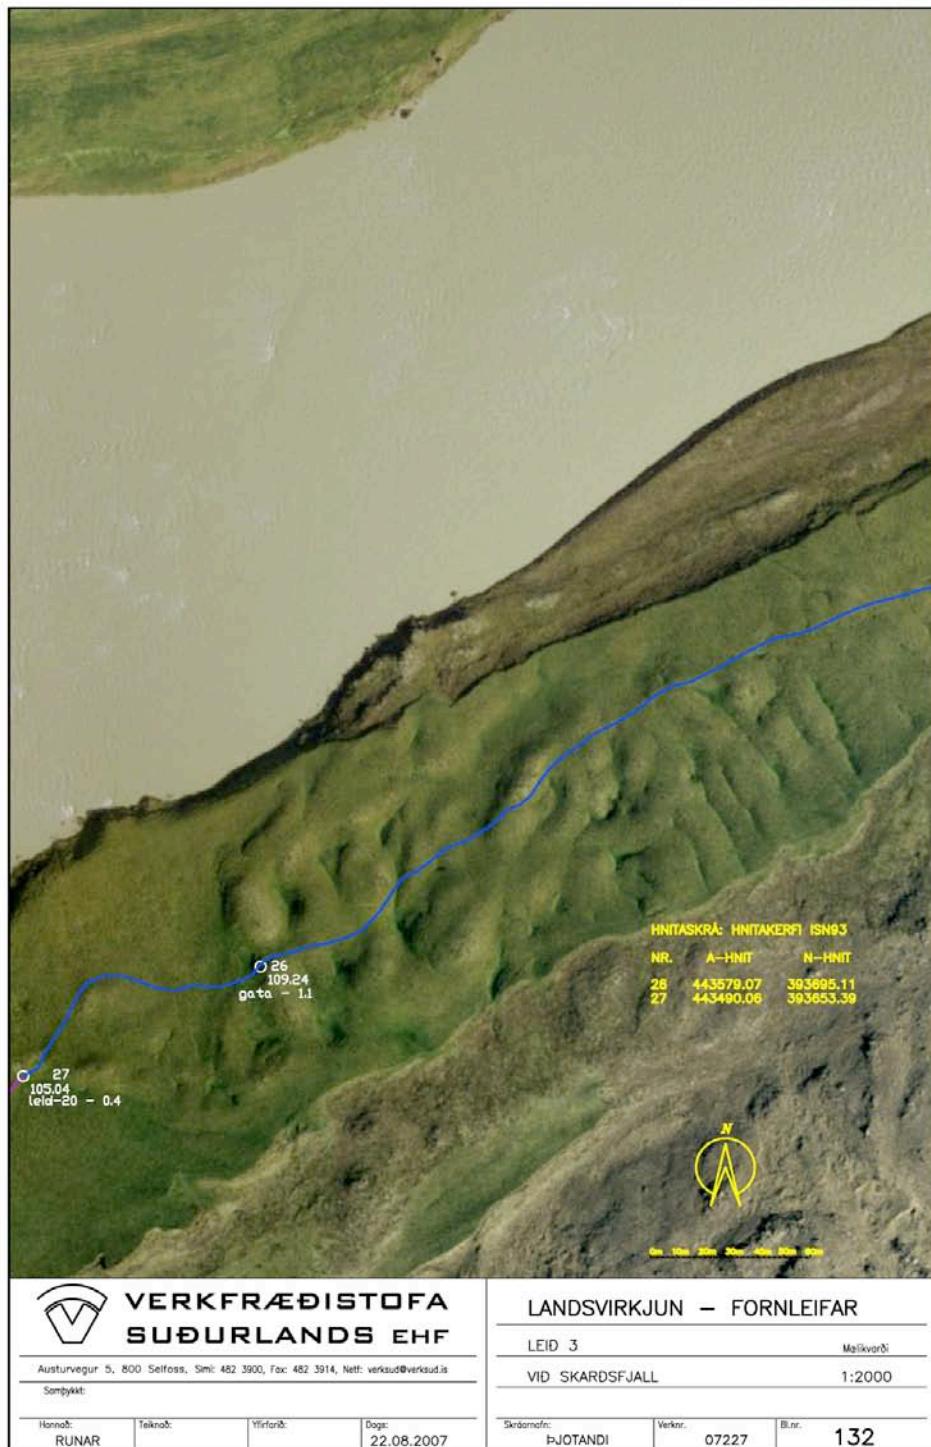
Mynd 23. Framhald leiðarinnar til austurs frá mynd 22. Hér er leiðin trúlega á sínum forna stað, víðast hvar ógreinileg. Þar sem hún lá yfir hryggi í landinu mátti greina einskonar reiðskörð eins og sjá má t.d. á mynd 15. (Loftm. Loftmyndir ehf. Viðbætur Verkfræðistofa Suðurlands).

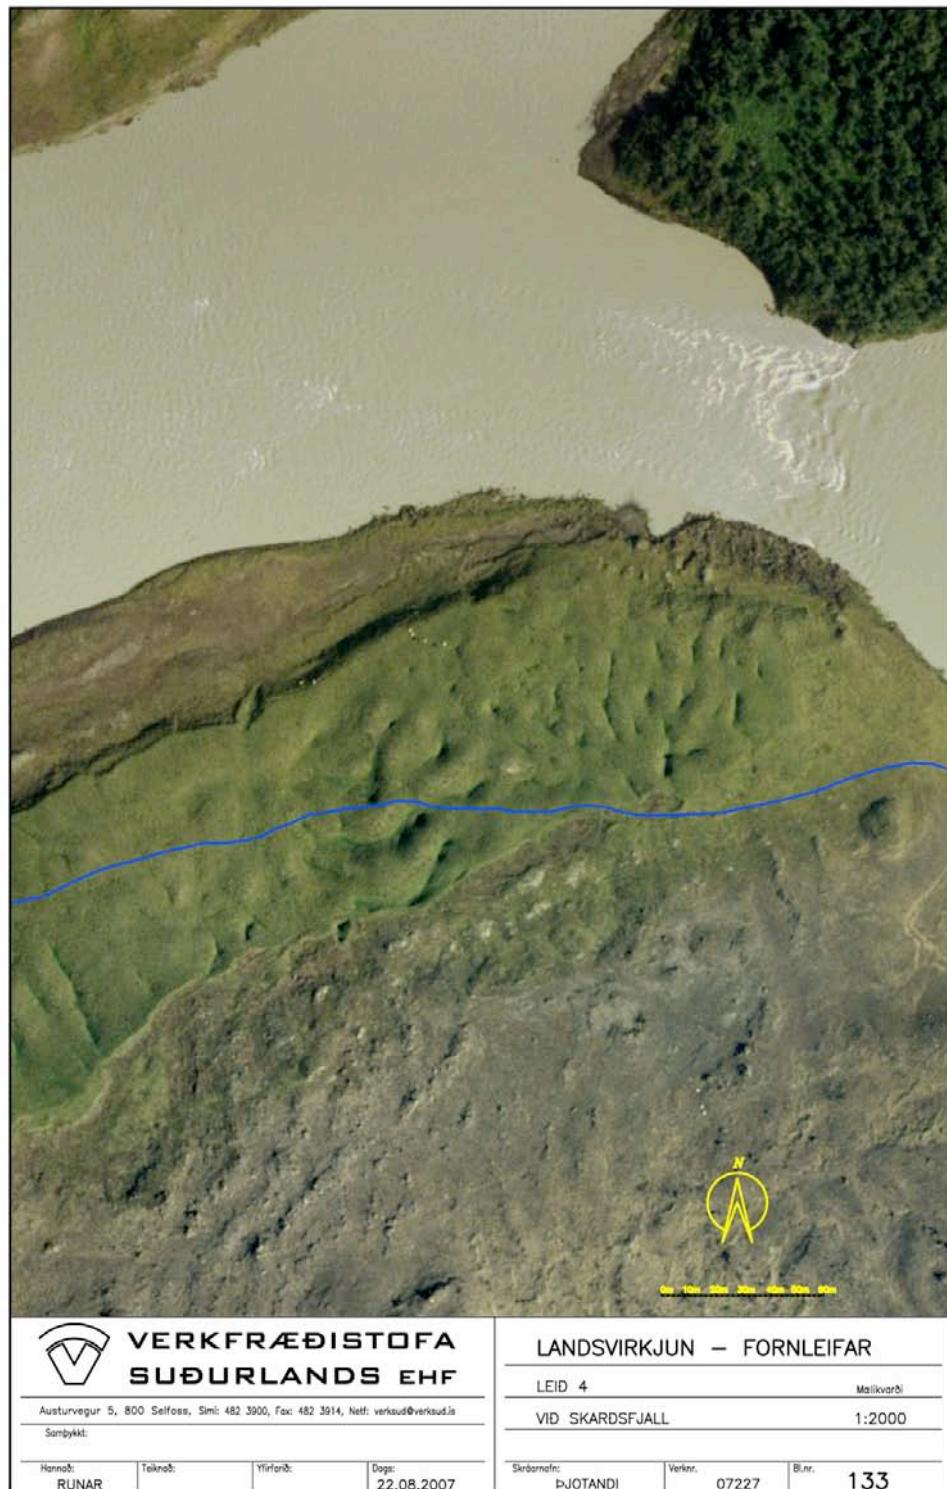
Mynd 24. Sama má segja um þessa mynd og þá fyrri (nr. 23). Efst í horninu t.h. er Viðey. (Loftm. Loftmyndir ehf. Viðbætur Verkfræðistofa Suðurlands).

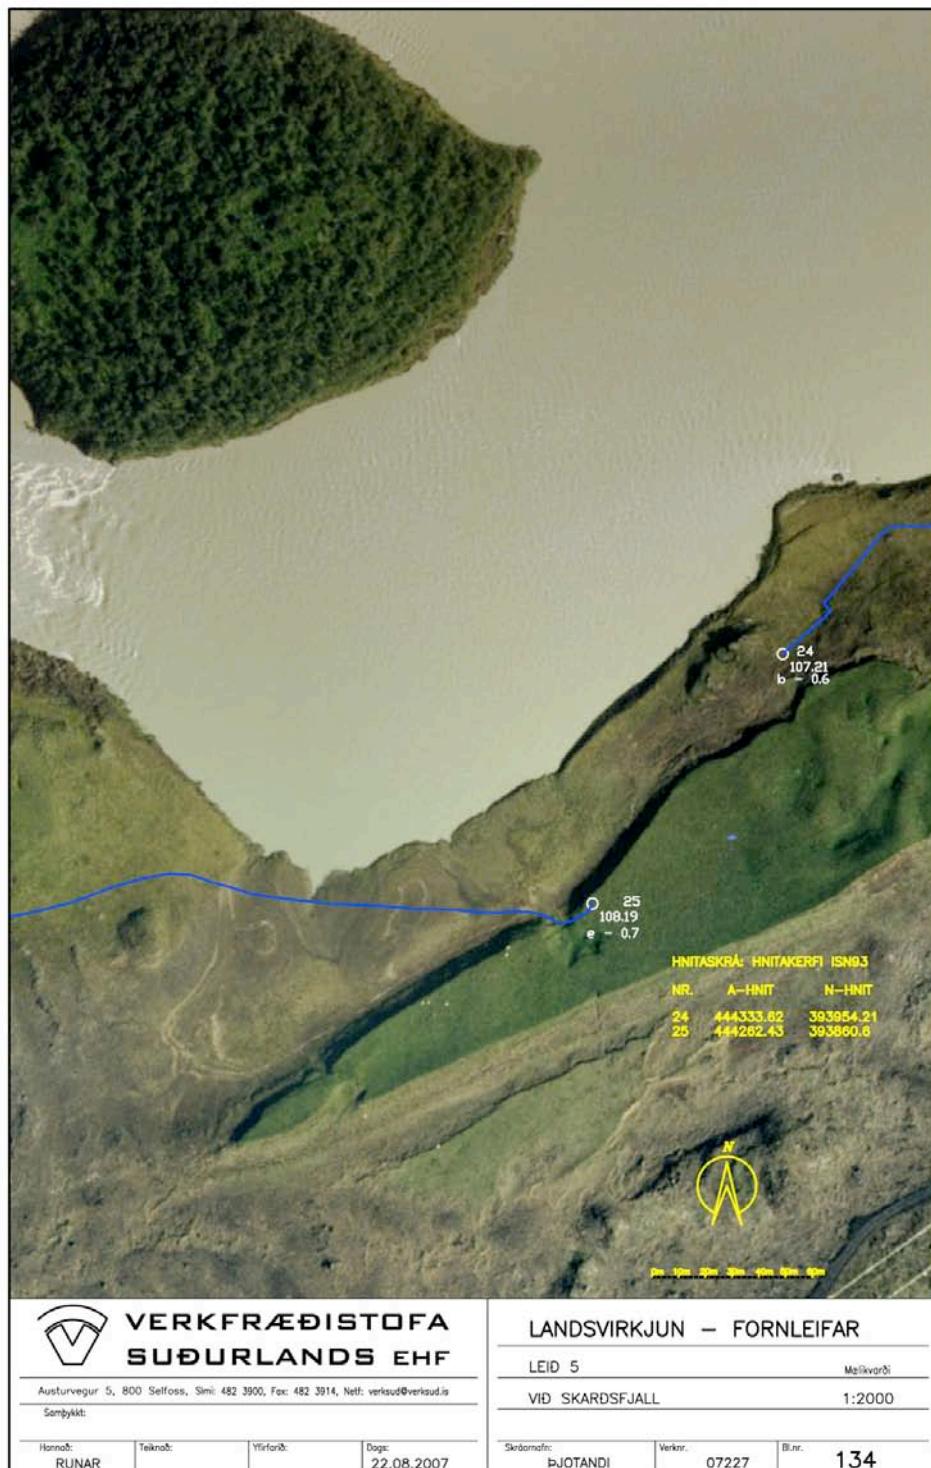
Mynd 25. Hér liggur leiðin ofan (norðan) við hól sem getið er við mynd 17. Trúlega er hin upprunalega leið að mestu leyti blásin í burtu hér. Efst t.v. er Viðey. (Loftmyndir ehf. Viðbætur Verkfræðistofa Suðurlands).

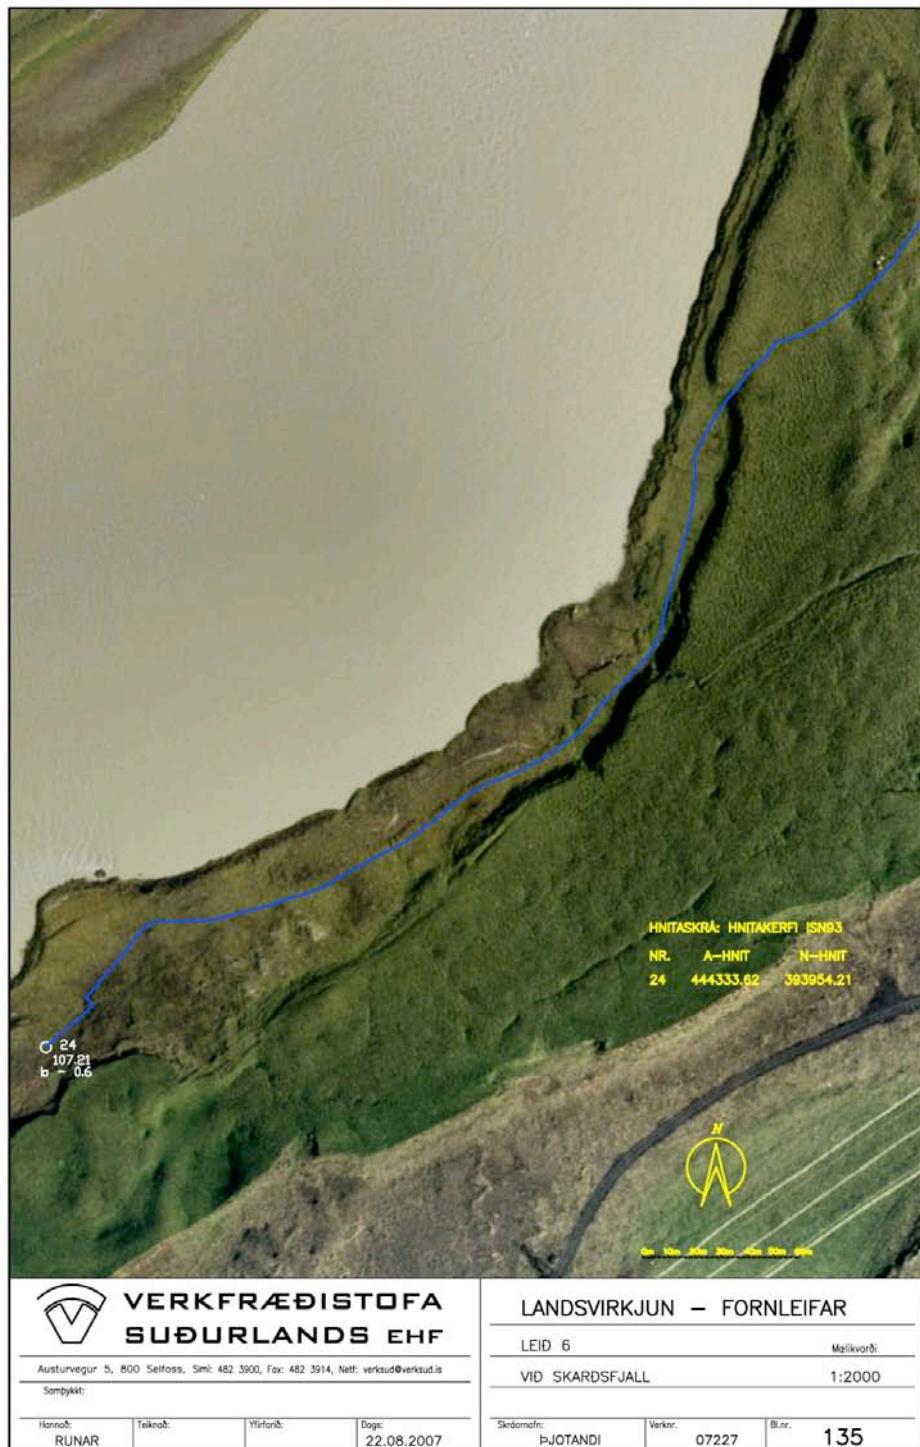
Mynd 26. Á þessum kafla er mestur hluti hinnar upprunalegu leiðar farin í rof, en þó er líklegt að efst sé um hina fornu leið að ræða. Aðra leið má sjá við rofabakkann og fylgir hún honum dágóðan spöl, eða þar til hún heldur frá ánni á miðri mynd t.h. (Loftm. Loftmyndir ehf. Viðbætur Verkfræðistofa Suðurlands).
