Rúst og fornleið við Þjórsá

Rúst nr. 37 í Gnúpverjahreppi, Árnессýslu
og nr. 60 í Landsveit

Skýrsla um prufuholugröft vorið 2007
og GPS mælingu um haustið sama ár

Skýrsla LV nr: LV-2008/076

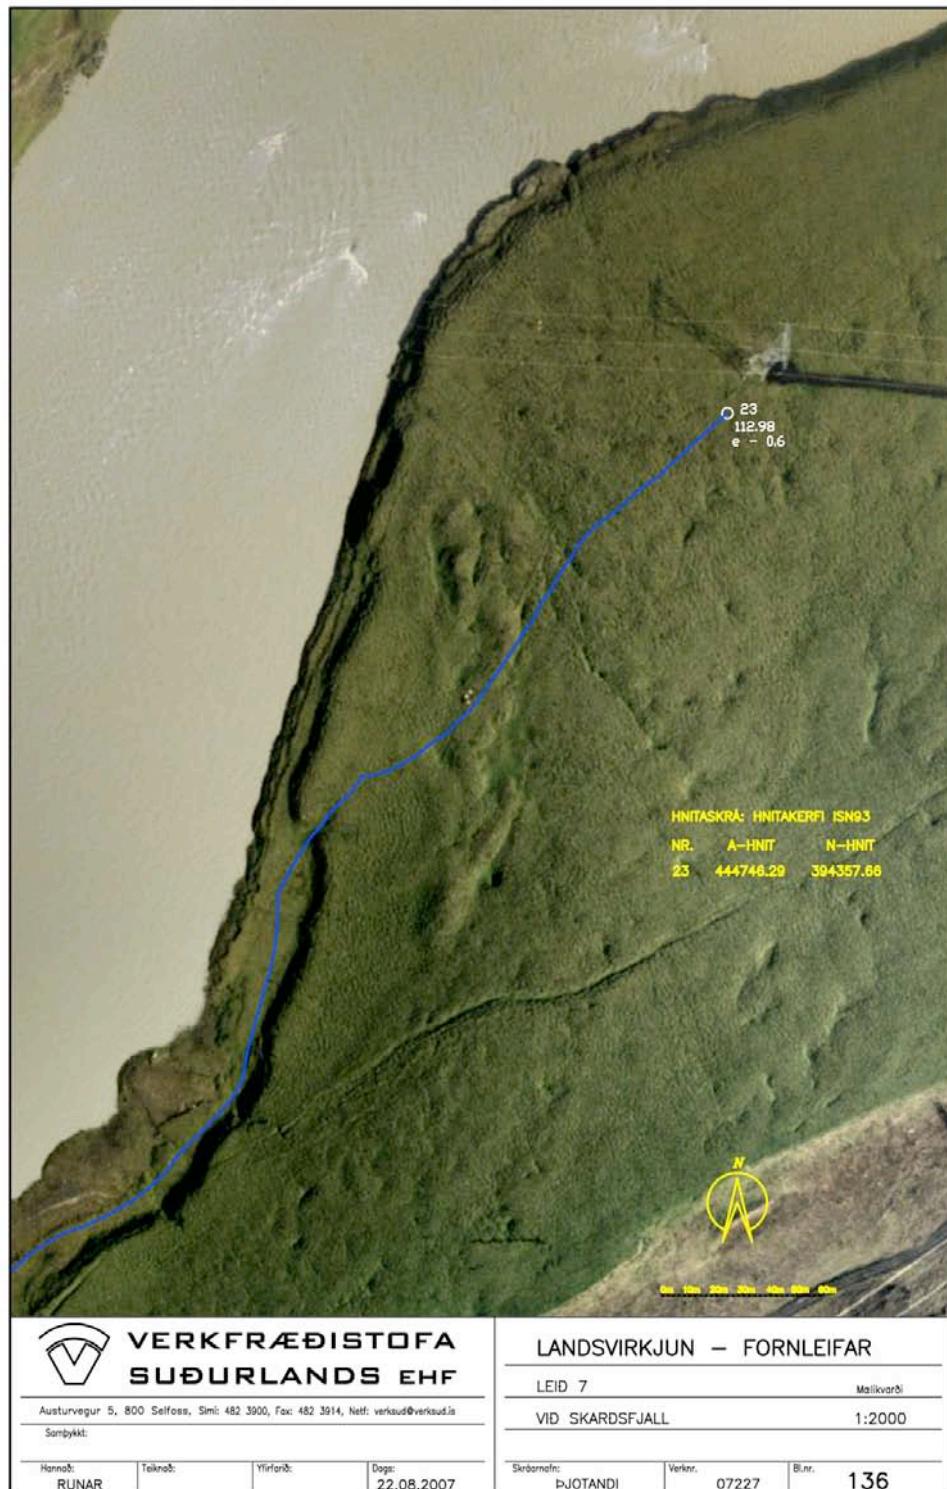
Mynd 27. Bláa línan sýnir eina leið, en aðra má sjá talsvert neðar þar sem hún heldur frá ánni (sbr. fyrri mynd). Hugsanlega er sú síðarnefnda eldri (Loftm. Loftmyndir ehf. Viðbætur Verkfræðistofa Suðurlands).

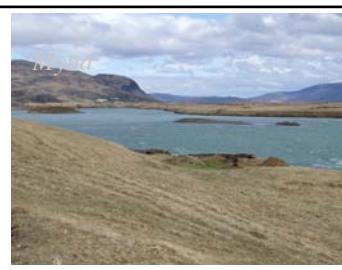
Staður	Sveitarfélag	Táknatala	
Minni-Núpur	Gnúpverjahreppur	8709	
Sýsla	Dags	Mót	Mynd nr.
Árnессýsla	25.5.2007	A	12
Myndavél	Myndefni		
Fuji FinePix 9600	Yfirlit yfir rúst 37 og Þjórsá.		
Ljósmyndari			
Bjarni F. Einarsson

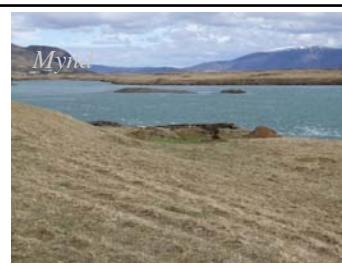
Staður	Sveitarfélag	Táknatala	
Minni-Núpur	Gnúpverjahreppur	8709	
Sýsla	Dags	Mót	Mynd nr.
Árnессýsla	25.5.2007	ASA	13
Myndavél	Myndfni		
Fuji FinePix 9600	Yfirlit yfir rúst 37 og Pjórsá.		
Ljósmyndari			
Bjarni F. Einarsson

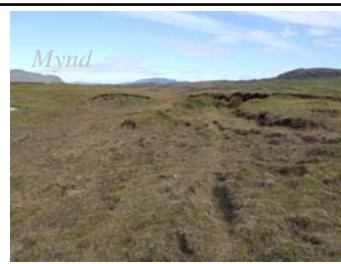
Staður	Sveitarfélag	Táknatala	
Hvammur	Hola- og Landsveit	8608	
Sýsla	Dags	Mót	Mynd nr.
Rangárvallasýsla	16.8.2007	N	27
Myndavél	Myndefni		
Fuji FinePix 9600	Leiðin þar sem áin hefur greinilega eytt henni að mestu.		
Ljósmyndari			
Bjarni F. Einarsson
