# Kárahnjúkavirkjun

Samantekt landslagsarkitekts við verklok

Skýrsla LV nr: LV-2013-035

Dags: Mars 2013

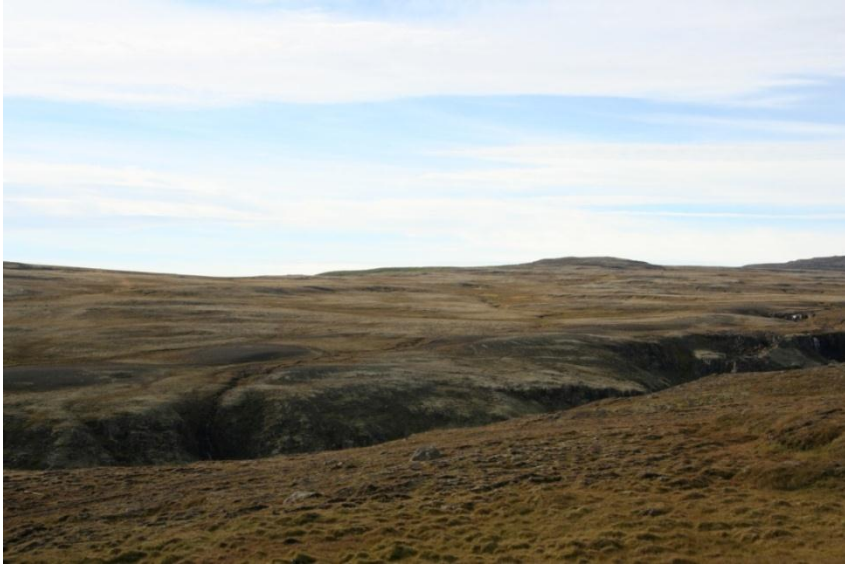
Mynd 2 - Séð frá vegi við Bessastaðaá uppá Fljótsdalsheiðina ofan við Fljótsdal. Fyrir miðri mynd við sjóndeildarhringinn má sjá í svæði aðeins grænna en aðliggjandi land en það er hluti af fyllingarsvæði við Aðgöng 1.

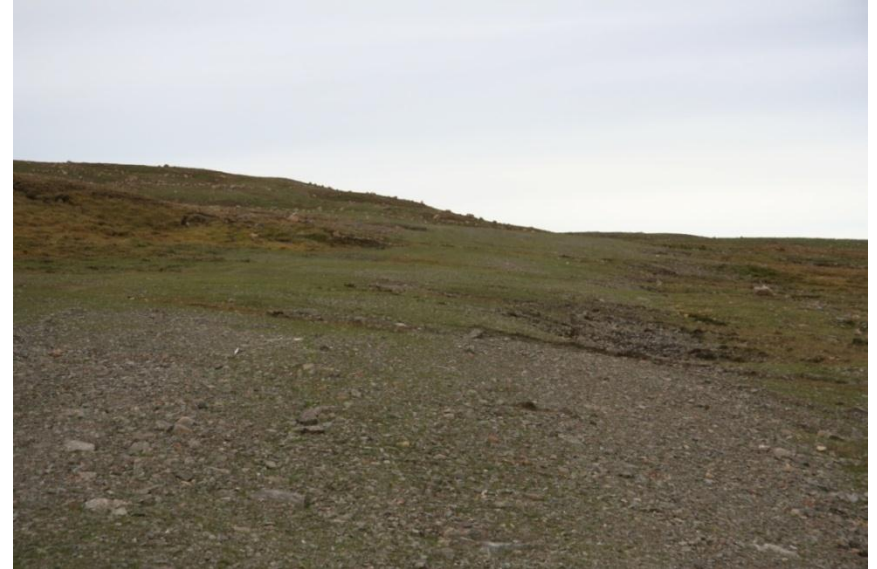
Mynd 3 - Séð að hluta yfir fyllingarsvæði við aðgöng 1 skömmu eftir mótun og sáningu í svæðið.

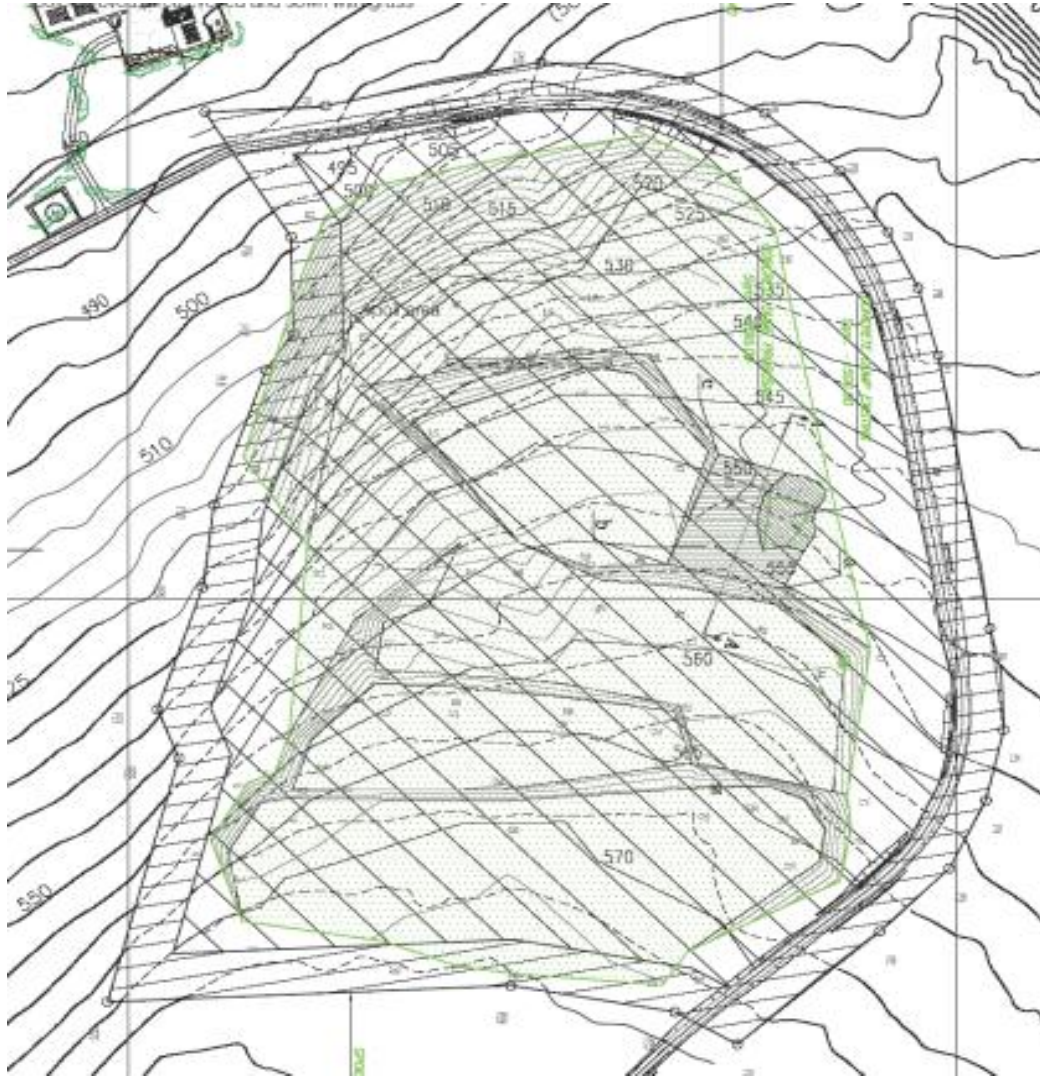
Mynd 5 – Haugsvæði við Aðkomugöng 3

Mynd 4 sýnir Haugsvæði við Aðgöng 3 þar sem er útsprengt efni úr rennslisgöngum var lagt út. Í upphafi verks var skilgreint afmarkað svæði á veðurbörnum mel og sést afmörkun svæðis á teikningu hér að ofan. Áætlun gerði ráð fyrir um 600.000 m<sup>3</sup> fyllingu á þesu svæði. Græna afmörkunin sýnir útmörk fyllingarsvæðis eins og það varð í raun við framkvæmdina og sýnir að raunfylling er öll innan svæðis sem hannað var í upphafi. Vegur liggur svo meðfram fyllingunni hægra megin á myndinni. Frágangur efnis frá öðrum aðgöngum var gert með sama hætti.

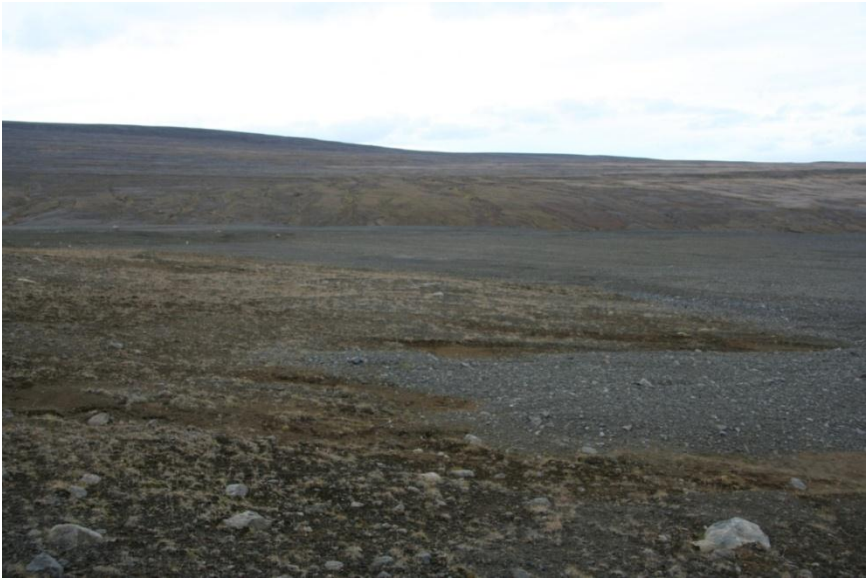
Mynd 6 - Hér er horft að fyllingarsvæði við aðgöng 3. Fylling úr göngum var sett yfir gróðurlausan mel. Hér sést efnið í gráum lit þar sem það tengist óhreyfðu hálfgrónu landi. Þegar myndin er tekin þá á eftir að sá í fyllingarsvæðið

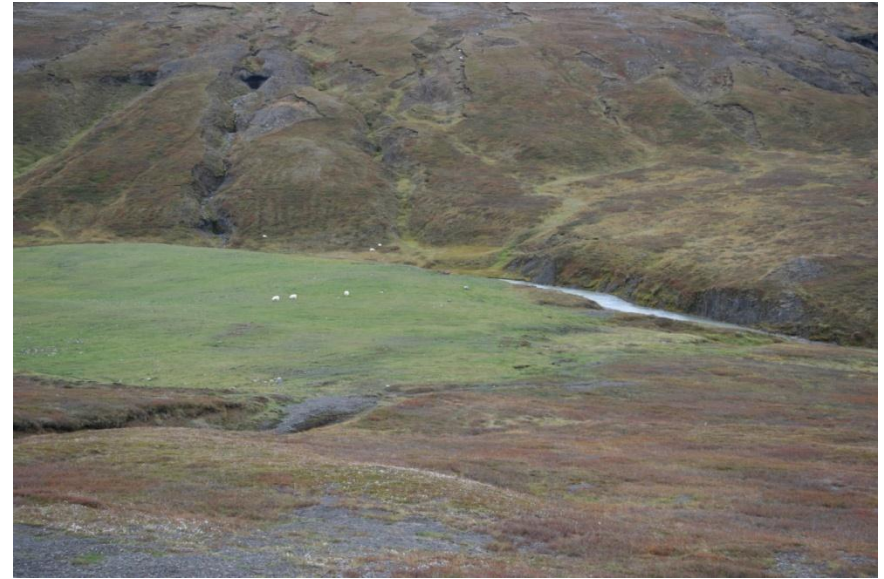
Mynd 7 - Hér horft að frágangi á búðasvæði við Aðgöng 3. Nýsáning áberandi græn. Með tímanum mun staðargróður úr aðliggjand umhverfi blandast grasinu og samsetning gróðurs mun verða náttúrulegri.

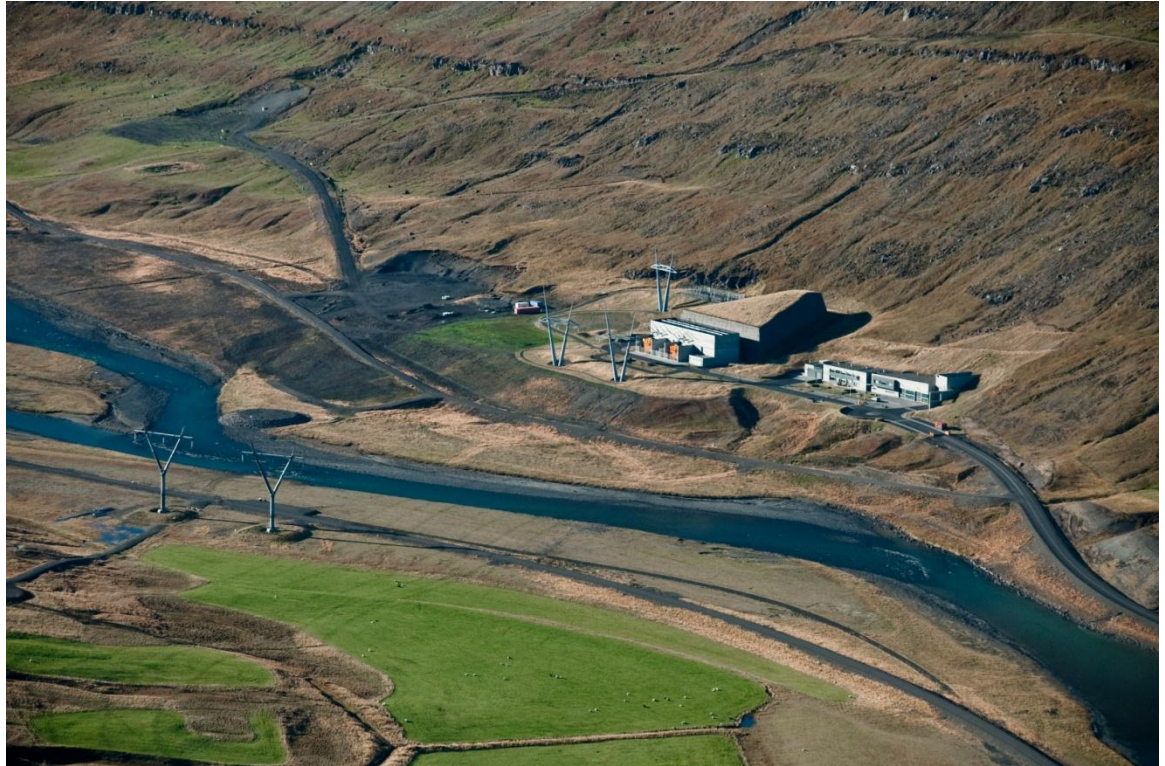
Mynd 8 - sýnir haugsvæði ofan við Stöðvarhlað, sem er svæði meðfram ánni vinstra megin á myndinni og tengist Stöðvarhlaðinu. Svæðið var mótað úr efni frá stöðvarhelli og rennislisgöngum.

Haugsvæði ofan við Stöðvarhlað í Fljótsdal. Töluvert efnismagn kom úr fjallinu þegar að sprengt var fyrir vélasal og aðstöðu inni í fjallinu, auk magns úr aðliggjandi göngum þar við. Staðarval fyllingarsvæðis þótti heppilegt ofan við Stöðvarhús meðfram ánni í stallandi landslagi þar, og voru gerðar planmyndir og snið af fyllingu þar.

Raunmagn fyllingar á þessu svæði reyndist mun minna en ráð var fyrir gert í upphafi þar sem töluvert efni fór í vegagerð og aðrar fyllingar tengdar mannvirkjum.

Það varð til þess að endurgera þurfti teikningar og snið af svæðinu og aðlaga fyllinguna að breyttu magni sem varð til þess að hún féll enn betur að aðstæðum. Uppgræðsla svæðis hér er auðveld þar sem hægt er að nota sáningu og áburð, þar sem að svæðið er á lálendi í grónu umhverfi.

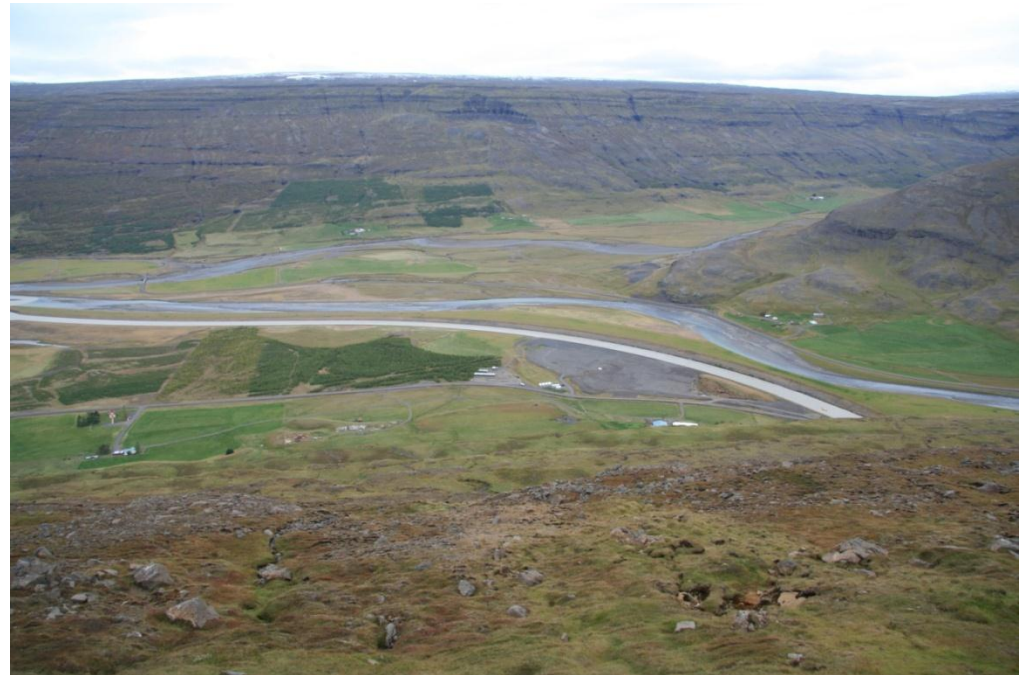
Mynd 9 - sýnir yfirlit yfir frárennisskurð eftir að hann er fullmótaður og komin í notkun, svæðið milli frárennisskurða og Jökulár er mótað fyllingarsvæði og er mótað í takt við aðliggjandi umhverfi. Svæðið er ætlað sem beitarland. Á myndinni miðri sést að frágangi á Hvammseyri er ólokið. ( gráa svæðið)

Töluverð fylling var meðfram frárennisskurði og voru gerðar tillögur að hæðarsetningu og frágangi þess svæðis. Áhersla var lögð á að skurður og fyllingar yrðu í góðri sátt við umhverfi sitt enda á áberandi stað á láglandi. Eitt af markmiðum var að svæðið gæti nýst til beitar. Sáning svæðis tókst vel og svæðið tók vel við sér. Vinnubúðir og athafnasvæði hafa verið á Hvammseyri (við hlið frárennisskurðar) fram yfir verklok, en gerð hefur verið teikning af dæmigerðum frágangi þess svæði og er það svæði nú í vinnslu.

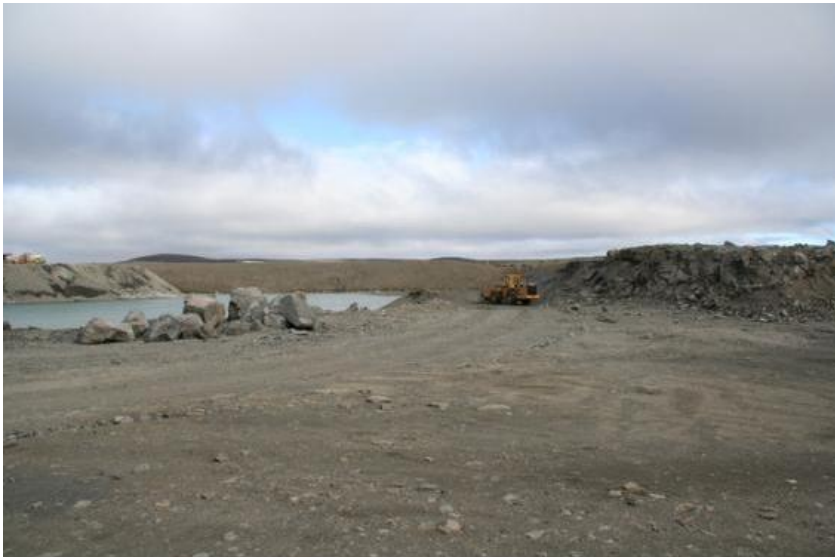
Mynd 10 – náma í Lambafellstönglum

Gerðar voru teikningar af fyrirhugaðri efnistöku í Lambafellstöglum og var sú teikning meðal útboðsgagna. Lambafellstögl er náma norðan við núverandi Kárahnjúkastíflu. Taka efnis þar var minni en til stóð í upphafi. Gerðar voru dæmigerðar teikningar af frágangi svæðis sem fylgt var eftir af eftirlitsmönnum. Nokkuð var urðað af steypuefni á yfir 4 metra dýpi í námunni. Frágangi er ekki lokið.

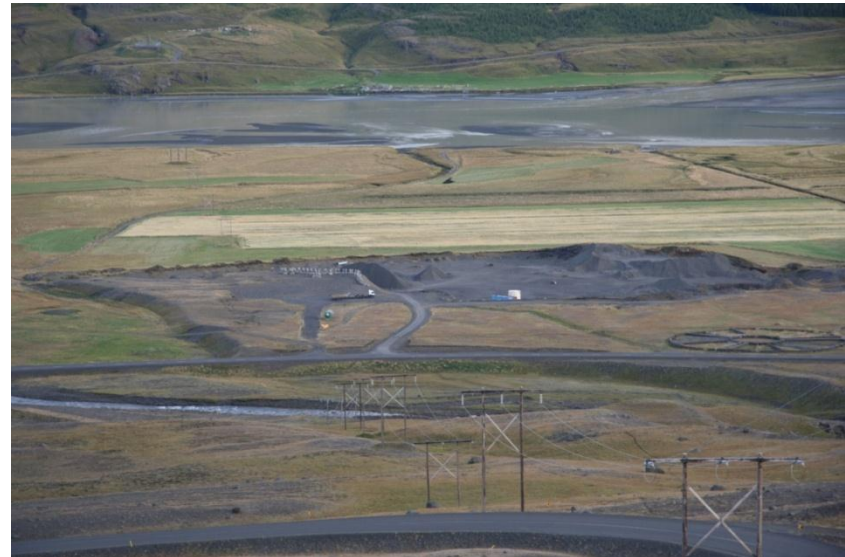
Mynd 11 – Bessastaðanáma, séð yfir námusvæðið

Gerðar voru tillögur um frágang á efnisnánum við Bessastaði, fyllingarsvæði við Hvammseyri, og námu austan við Fljótsdalsstöð, þar sem steypustöðin var. Verkið var boðið út. Svæðin verða mótuð og aðlöguð aðliggjandi landi og síðan verður svæðið uppgrætt. Frágangi er ekki lokið.

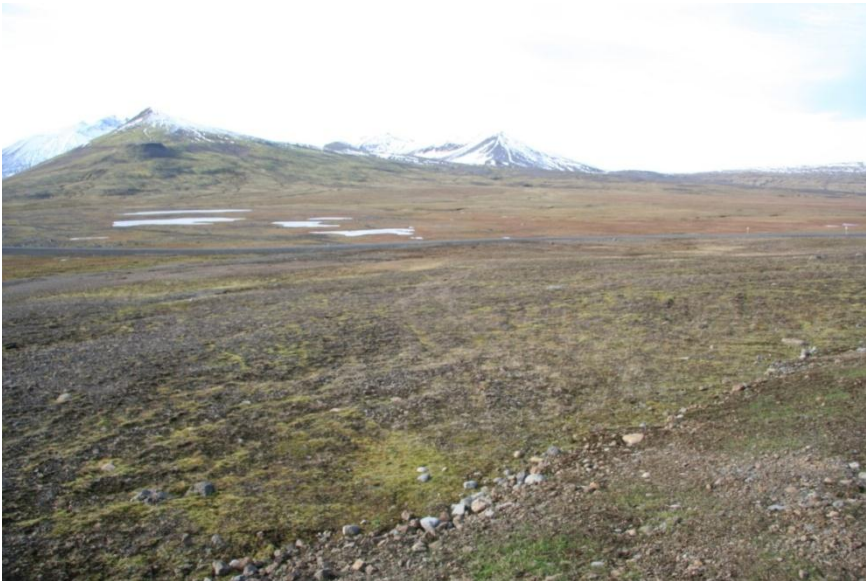
Mynd 12 - Laugarfellsnáma eftir að frágangi er lokið.

Eldri náma var í Laugarfelli og hafði Landsvirkjun heimild til frekari efnistöku sem ekki var nýtt nema í litlu mæli. Gerð var dæmigerð teikning af lokun og frágangi námunnar og tillaga gerð að uppgræðslu.

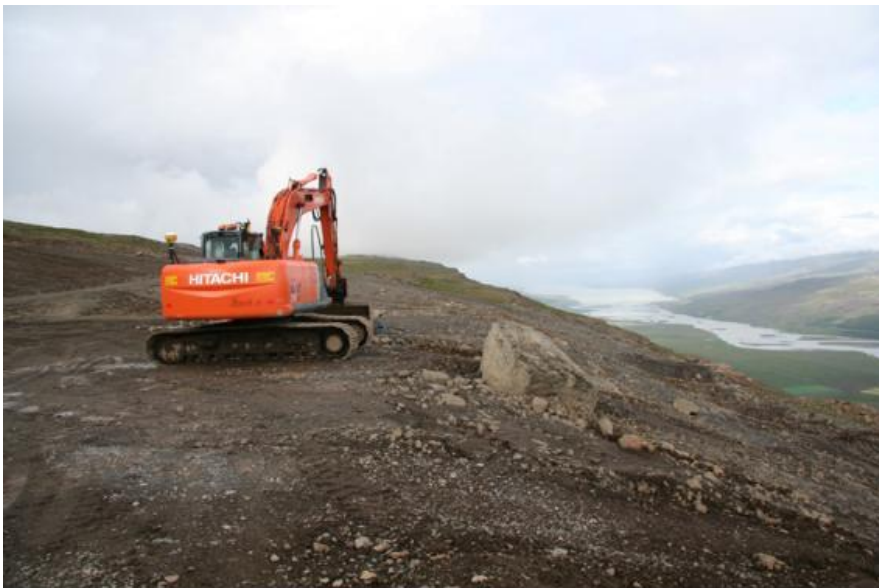
Mynd 14 – Aðgöng 1, mynd tekin þegar unnið var að frágangi. Fyllingin öll dregin til baka frá fjallsbrún og línur mýktar.

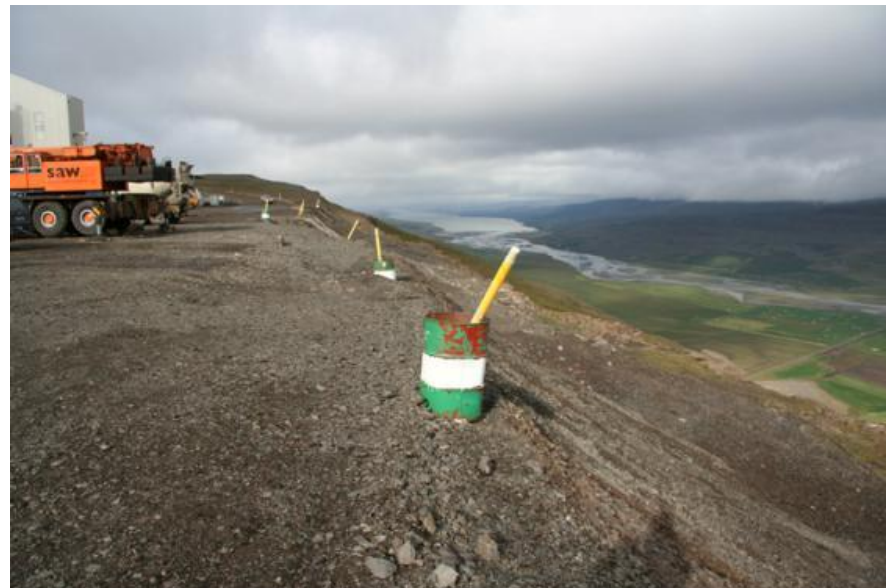
Mynd 13 – Aðgöng 1, fyllingar utan við gangnamunn þegar verkið var í gangi..

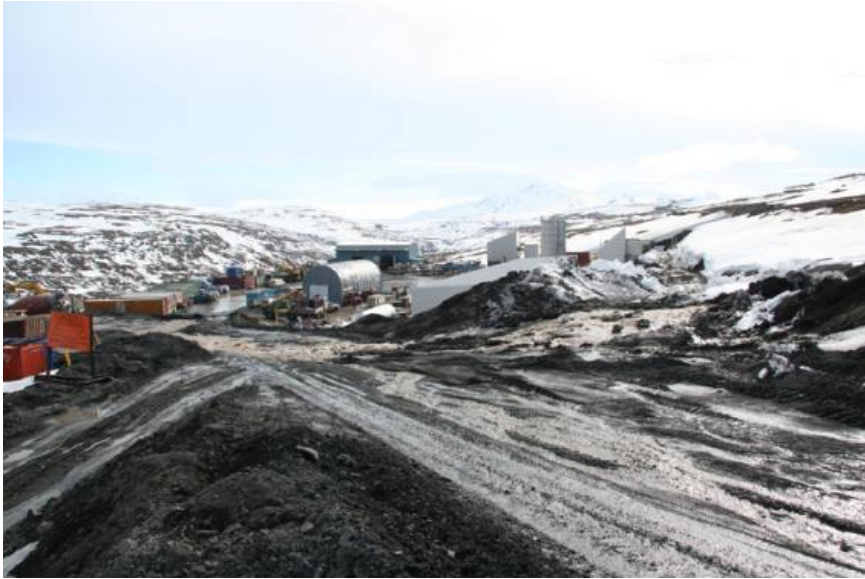
Mynd 15 –Tekin að vori við aðkomu að aðgöngum 2. Hér sést steypustöð, verkstæði og birgðageymslur á verktíma. Næsta mynd sýnir u.þ.b. sama svæði eftir lokafrágang svæðis.

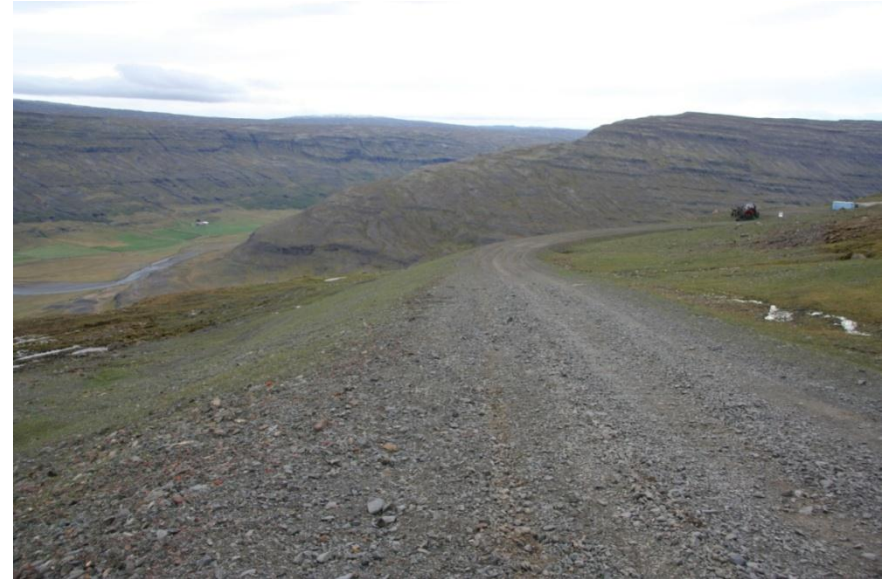
Mynd 16 – Aðgöng 2. Myndin er tekin í lok verktíma og sést hér frágangur að gangnamunna þegar verið er að leggja lokahönd á verkið.

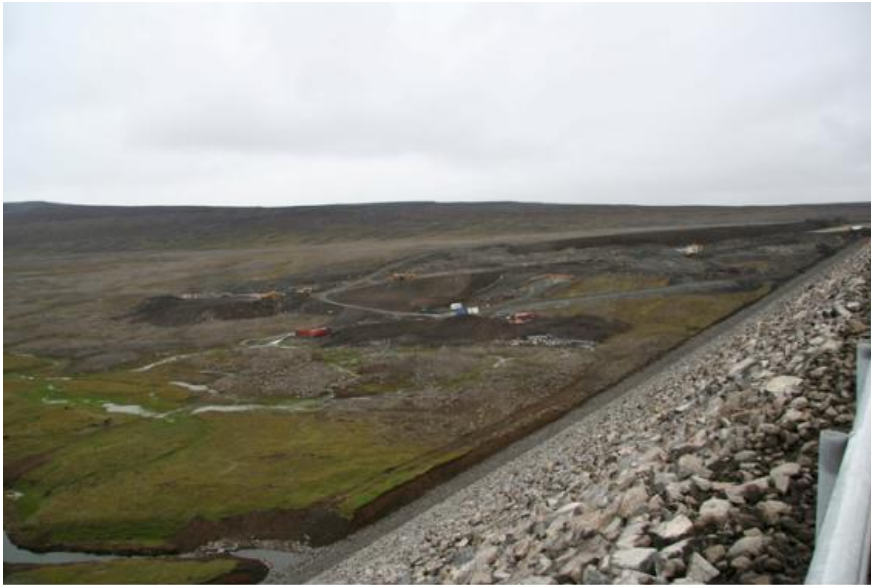
Mynd 17 – Aðgöng 4. Myndin er tekin ofan af Desjarárstíflu á framkvæmdartíma.

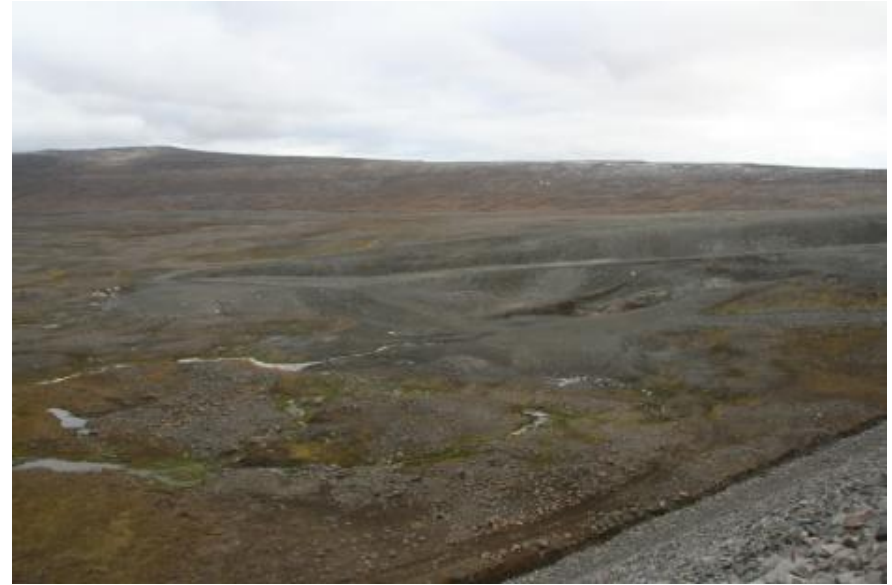
Mynd 18 – Aðgöng 4. Mynd tekin ofan af Desjarárstíflu og séð að aðgöngum 4, eftir landmótun. Aðliggjandi gróður mun væntanlega sækja inná svæðið með tímanum.

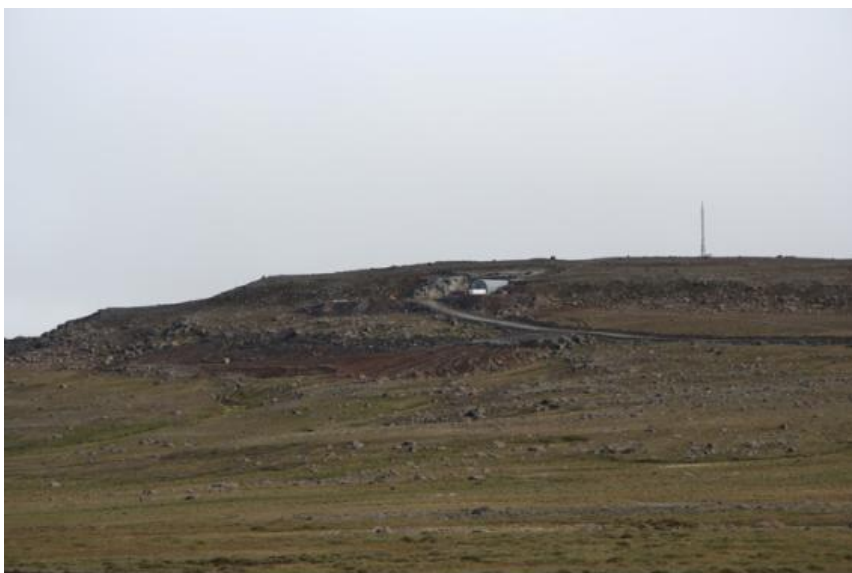
Mynd 19 – Gangnamunni að sveifflugöngum á Miðfelli á verktíma.

Gerð var tillaga að frágangi í verklok við veg og aðkomu að sveifflugöngum á Miðfelli til þess að draga úr ásýnd að gangnaopi og færa raskað umhverfi í viðunandi horf. Þannig voru plön minnkuð, brúnir og hvöss horn afrúnuð, fyllingum ýtt út og jafnað, auk þess að jarðvegur var mótaður þannig að sýn að gangamunna væri minni séð frá þjóðvegi.

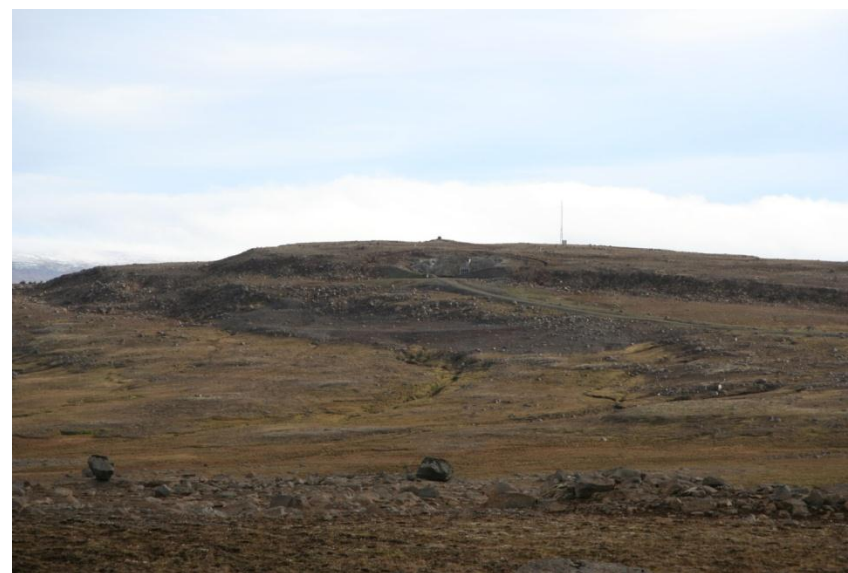
Mynd 20 – sýnir aðkomu að sveifflugöngum á Miðfelli á lokastigi frágangs.

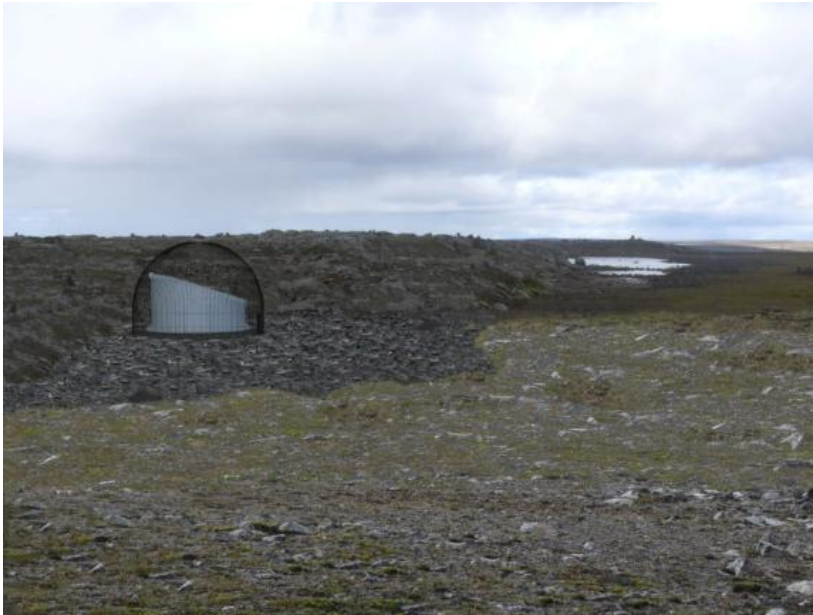
Mynd 21 – Tillaga að frágangi á jöfnunarþró, tölvugerð mynd sem sýnir tillögu að frágangi mannvirkis við upphaf verks.

Gerð var tillaga að frágangi umhverfis við Hólfsufs, en þar var jöfnunarþró staðsett í lægð við lágt klapparbelti. Teikningar voru gerðar af frágangi svæðis umhverfis þróna svo að sem minnst bæri á mannvirkinu. Notað er gróft grjót til þess að mannvirkið falli vel að klapparbeltinu auk þess að það hindrar aðgengi að þrónni. Áhrifasvæði hugsanlegt flóðs við þróna er girt af til frekara öryggis.

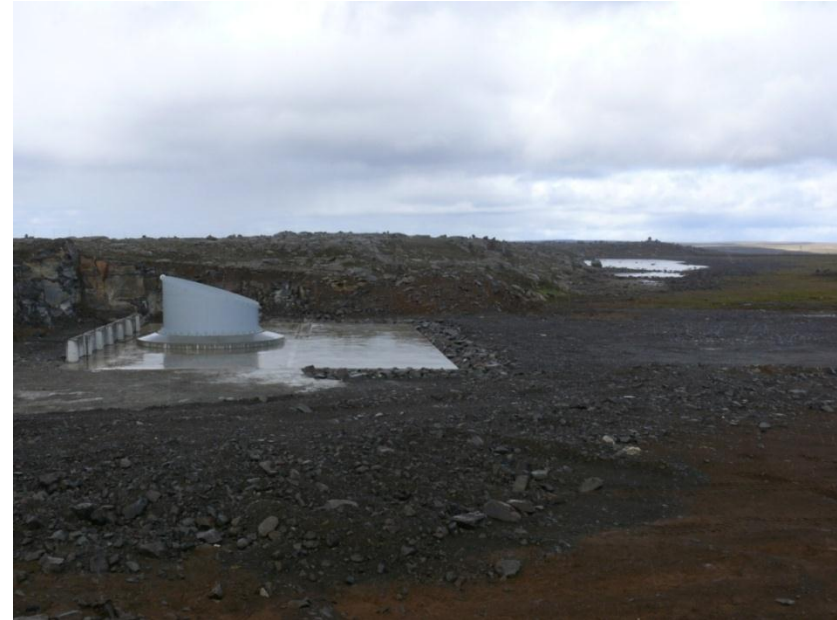
Mynd 22 – Svæðið á framkvæmdatíma, eftir að steypu og uppsetningurvinnu er lokið.

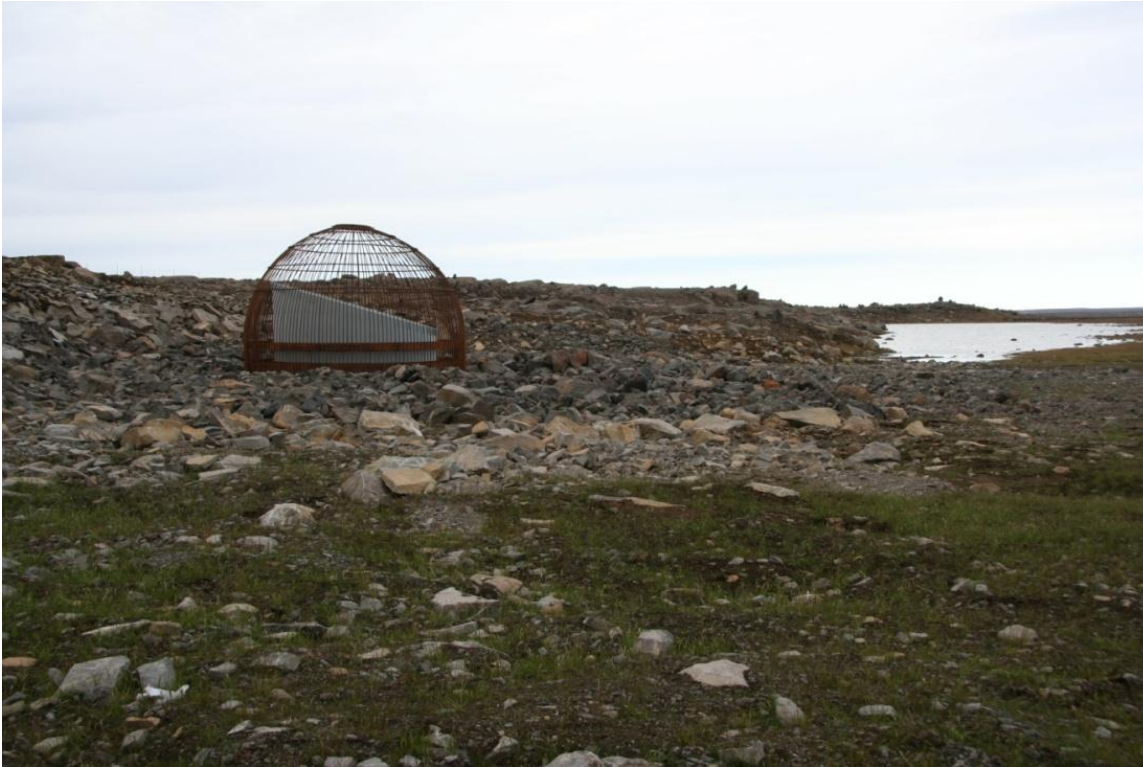
Mynd 23 – myndin er tekin skömmu eftir að framkvæmdum er lokið og er sáningu nýlokið.

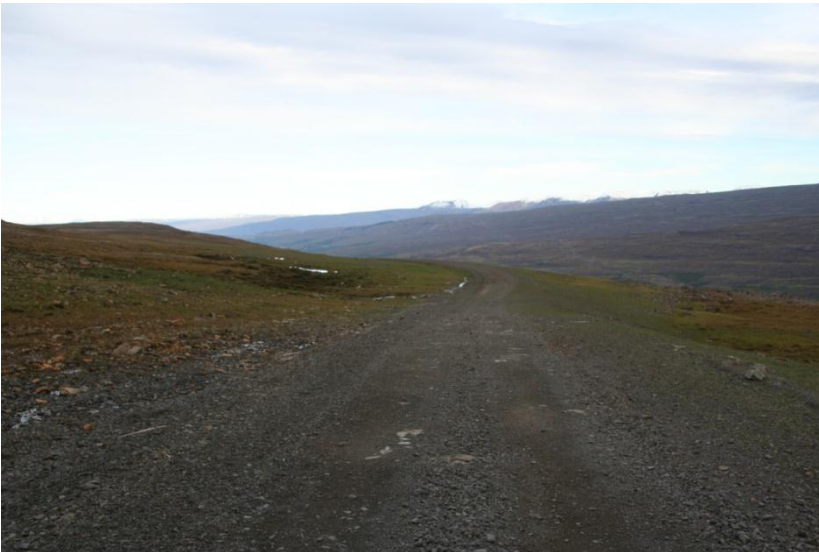
Mynd 24 – Búðasvæði á Teigsbjargi eftir að frágangi er lokið, en vegur var tekin í gegnum svæðið, og það síðan jafnað út til beggja átta með flötum fláum, en með breytilegum halla samanber aðliggjandi umhverfi.

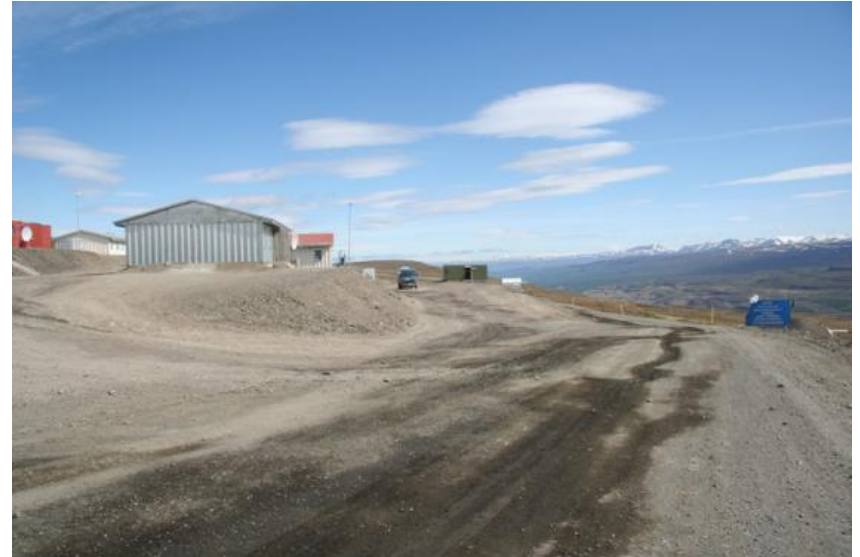
Mynd 25 – Búðasvæði á Teigsbjargi á framkvæmdatíma. ( Sjá mynd til hliðar sem sýnir lokafrágang).

Vinnubúðasvæði voru sett nokkru frá gangnamunnum og voru sett á malarpúða á sléttað undirlag. Frágangur vinnubúða var teiknaður við adit 1,2 og 3 og var það unnið í samráði við Björn Stefánsson hjá Umhverfisstofnun.

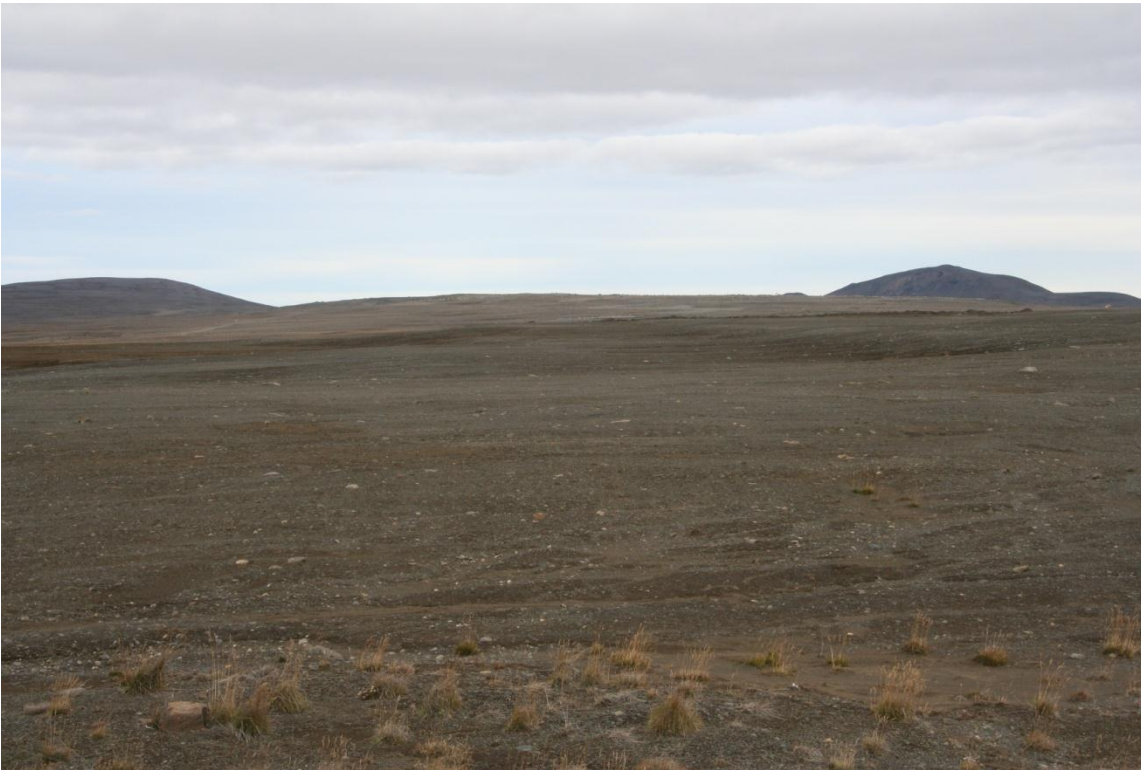
Mynd 26 – sýnir frágang á aðalvinnubúðasvæði Kárahnjúkavirkjunar, sem staðsettar voru á mel norðan við núverandi Háslón. Eftir að framkvæmdum lauk voru vinnubúðir fjarlægðar og síðan var landinu jafnað út í anda þess sem það var áður. Samkvæmt meðfylgjandi mynd er vart hægt að greina að þarna hafi verið heilt þorp vinnubúða.

Frágangur í verklok þar var einfaldur, þar sem svæðið var á mel, með nánast enga gróðurþekju. Eftir að vinnubúðir voru fjarlægðar var nægilegt að grófjafna yfirborðið með véltönn og leggja grjót út í svipað form og það var áður.

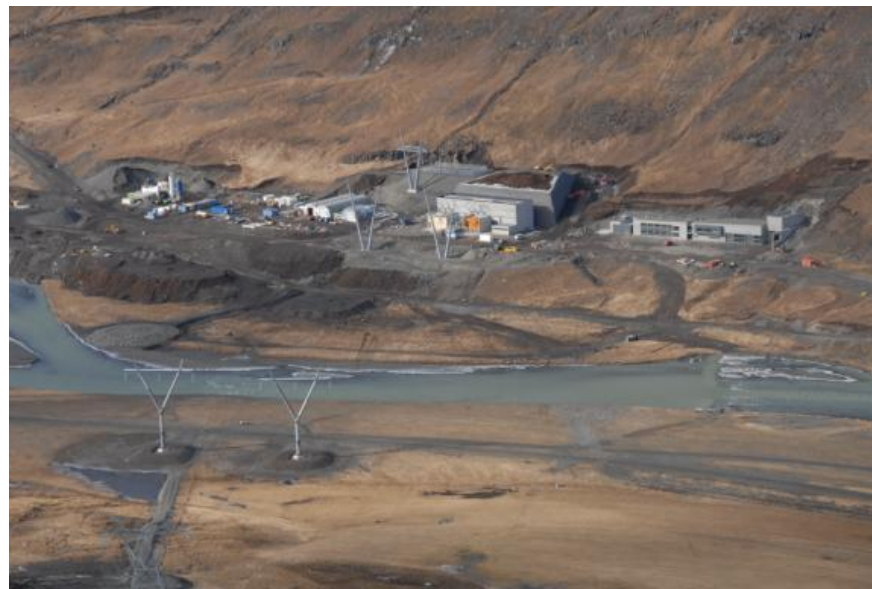
Mynd 27 –sýnir yfirlit yfir svæðið í mars 2007. Hvammur framan við stöðvarhúsið á myndinni var afgirtur við upphaf framkvæmda. Fyllingarsvæði til vinstri á myndinni er í vinnslu. Hér sést vel raskað umhverfi á framkvæmdatíma sem síðan var mótað og uppgrætt með úthagatorfi og sáningu.

Áður en framkvæmdir hófust við Hlaðhúsbyggingar var farið um svæðið og aðstæður á staðnum skoðaðar. Strax var ákveðið að girða af og verja svæðið sem kallað hefur verið “hvammurinn” sem er skorningur rétt neðan við Hlaðhús. Það svæði ásamt brekkum þar við voru afgirtar á framkvæmdatíma til þess að vernda það fyrir ágangi. Allt umhverfi mannvirkja var síðan hannað og einnig aðlögun og mótun svæðis við snjóflóðafleyg. Við hönnun svæðis var sjálfbærni höfð í huga og var notað úthagatorf sem var tekið ofar í dalnum og er því nánast torf eins og var svæðinu. Markmiðið var að viðhald á svæðinu yrði sem minnst. Við hönnun var einnig haft að leiðarljósi sérkenni svæðisins. Efni sem notað var í hleðslur er grjót af svæðinu, flögugrjót tekið af svæðinu, einnig var timbur í timburpöllum á dvalarsvæði framan við Stöðvarhúsið og hlið sérunnið lerki úr Hallormstaðaskógi. Hleðslur voru markvisst notaðar til þess að dempa snjóflóðafleygin í landinu auk þess sem gróðursettar voru birkiplöntur meðfram snjóflóðafleyg sem draga úr sýnleika eftir sem þær vaxa.

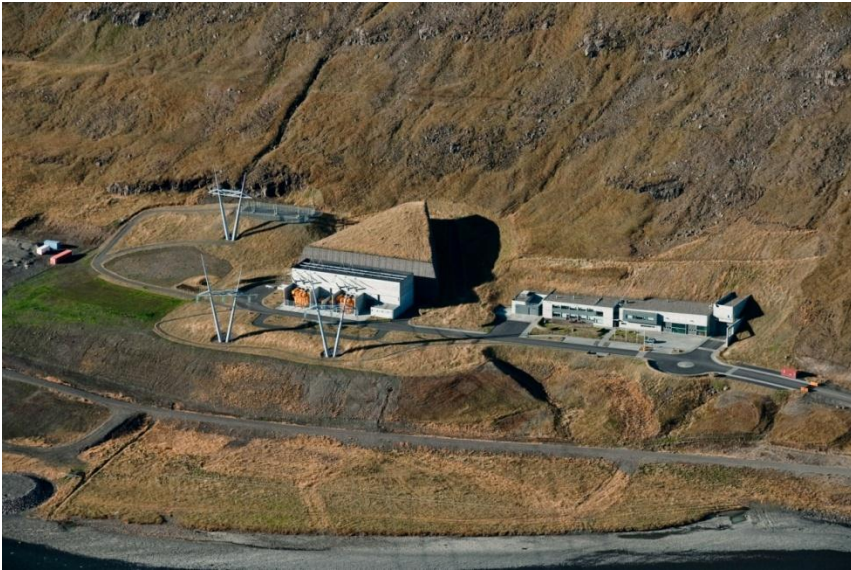
Mynd 28 – Myndin var tekin í okóber 2010 þegar að frágangur við Hlaðhús er á lokastigi.

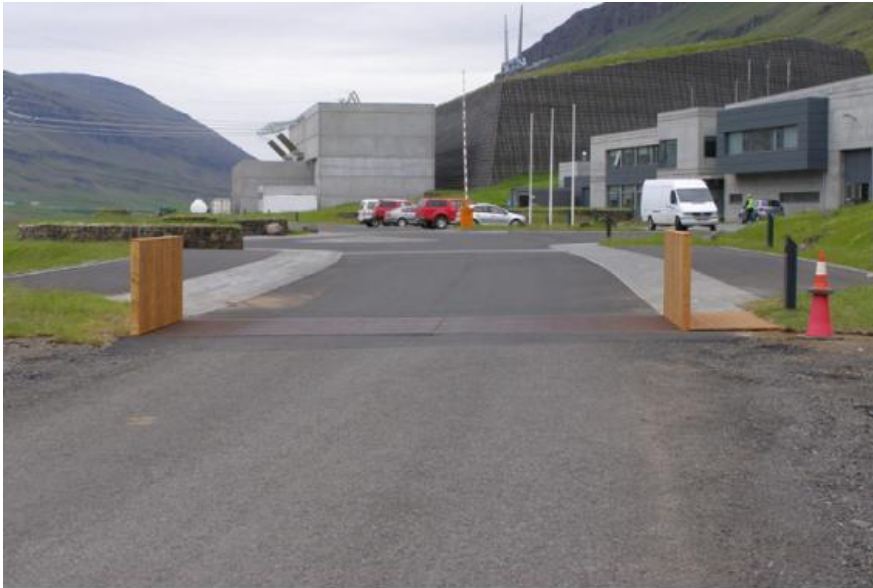
Mynd 30 – Aðkoma af Fljótdalsstöð, sjónvinkill frá svipuðu sjónarhorni og tölvugerða myndin hér að framan. Spennuvirki og snjóflóðafleygur í baksýn. Lerki í hliðstólpum er úr Hallormstaðaskógi. Viðhaldshandbók var gerð fyrir umhverfi Hlaðhúss og tekur hún á því hvernig umhirðu svæðis skal háttáð. Aðeins voru góðursettar íslenskar tegundir í svæðið, birki, íslenskur einir og burknar.

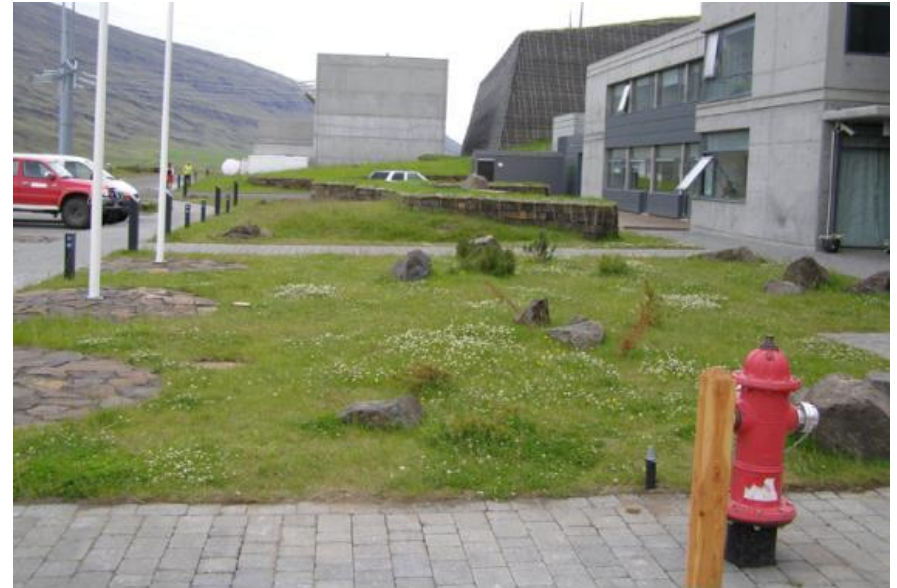
Mynd 31 –Umhverfi hlaðhúss. Markmið með umhverfis mótun við Hlaðhúss var að svæðið félli vel að umhverfi sínu og er það m.a. gert með landmótun, vali yfirborðsefna, (sjónsteypa bygginga og hellur í steypulit), flögugrjót, náttúrugrjót í hleðslum, timbur í timburpalli og tréverki úr nálægum skógi. Úthagatorf sem skorið var innar í dalnum var notað í yfirborðsfrágang. Úthagatorfið er með fjölbreytta tegundasamsetningu grasa, ilmreyr, blóðberg, murur, ljónslappa, möðrur og annar villtur íslenskur blómgróður. Hér á myndinni er hvítmári í blóma og áberandi á myndinni.

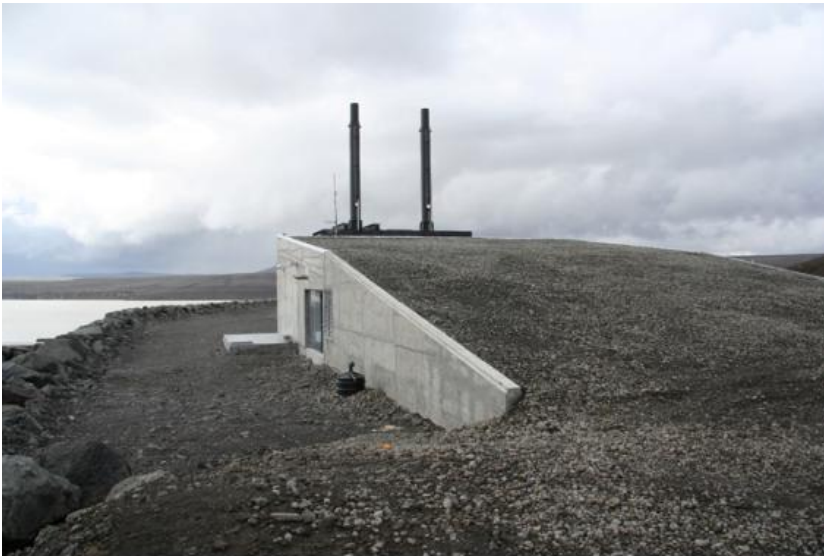
Mynd 32 – Inntakshús við Háslón.

Landmótun vegna inntakshús milli Kárahnjúkastíflu og Desjarárstíflu var unnin í samráði við Og arkitekta. Mannvirkið inntakshús var haft eins láttlaust og hægt var, á þaki þess er malarefni úr staðarefni þannig að það félli sem best að landi. Markmiðið var að fella húsið að landslagi svæðisins. Þar sem skáflötur þaks mætir landi var gerður grjótstallur til að fyrirbyggja umferð um þakið td. vegna akstur snjósleða eða fallhættu gangandi.

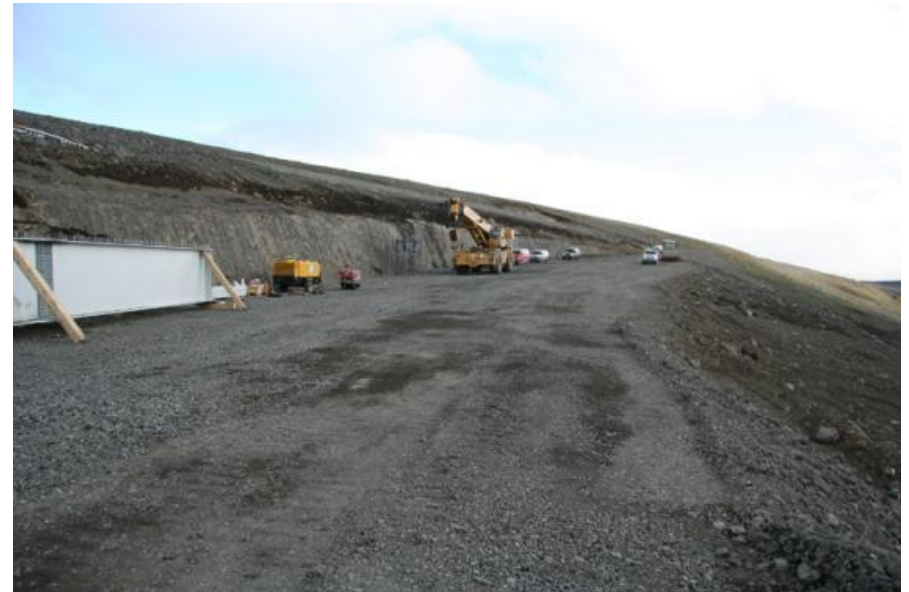
Mynd 33 – Bílastæði vestan brúar við Kárahnjúkastíflu á framkvæmdartíma.

Landmótun og hönnun Salernishús var í samráði við Og arkitekta. Húsið er fellt inni klapparfláa rétt vestan og ofan við bílastæði við Kárahnjúkastíflu.

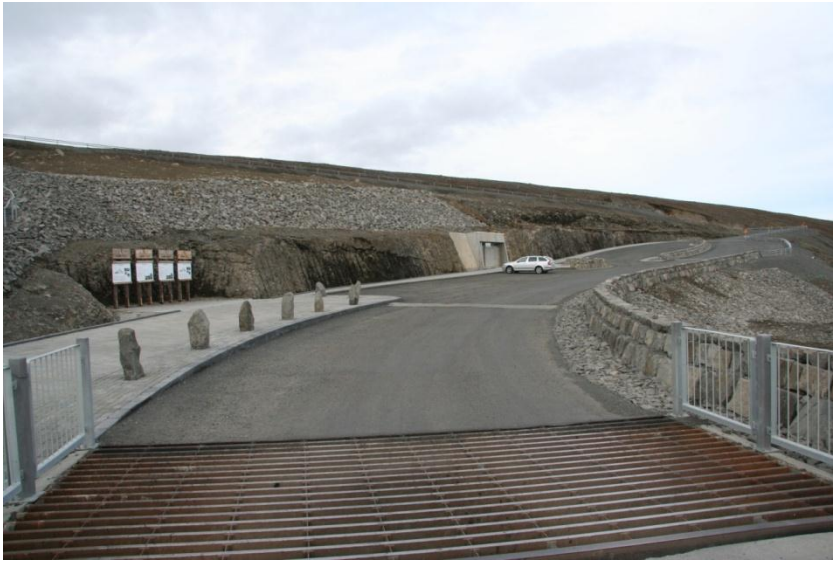
Mynd 34 – Séð að bílastæði vestan brúar við Kárahnjúkastafla. Salernishús er fellt inn í bergið við bílastæðið.

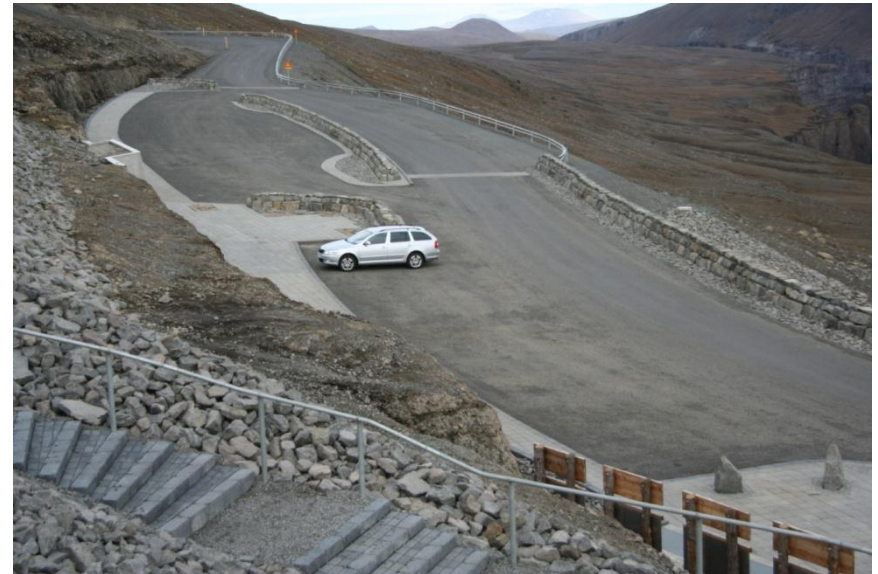
Mynd 35 – Séð að bílastæði frá listaverkinu Hringiðu. Hér er gert ráð bílastæðum fyrir rútur og fólksbíla, snúningsstæði fyrir rútur, aðkomu að salerni, og skilti til upplýsinga fyrir ferðalanga..

Vegna móttöku ferðamanna við Kárahnjúkastafla var unnin tillaga að frágangi bílastæða og aðkoma við listaverkið Hringiðu, skilti sem upplýsa gesti um helstu mannvirki á svæðinu og um umhverfi svæðisins.

Útsýnisstaður er mótaður eftir hugmynd listamanns sem landslagsarkitekt samræmir að staðháttum með aðgengi allra í huga. Þannig er unnið með mótun garða úr grjóti sem stýra umferð og aðgengi, og draga einnig úr sýnleika bíla í umhverfinu.

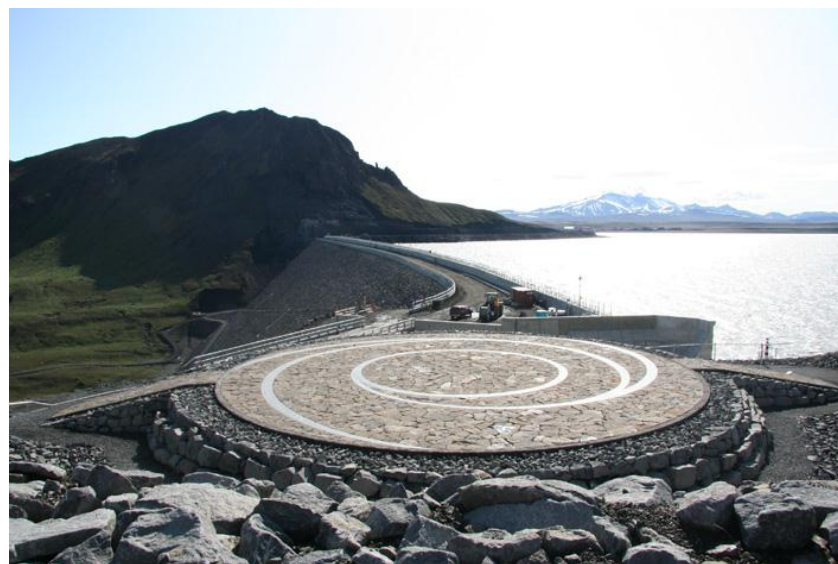
Mynd 38 – nærmynd af listaverkinu. Flögugrjótið í yfirborði, hleðslugrjót og aðliggjandi efni eru staðarefni.

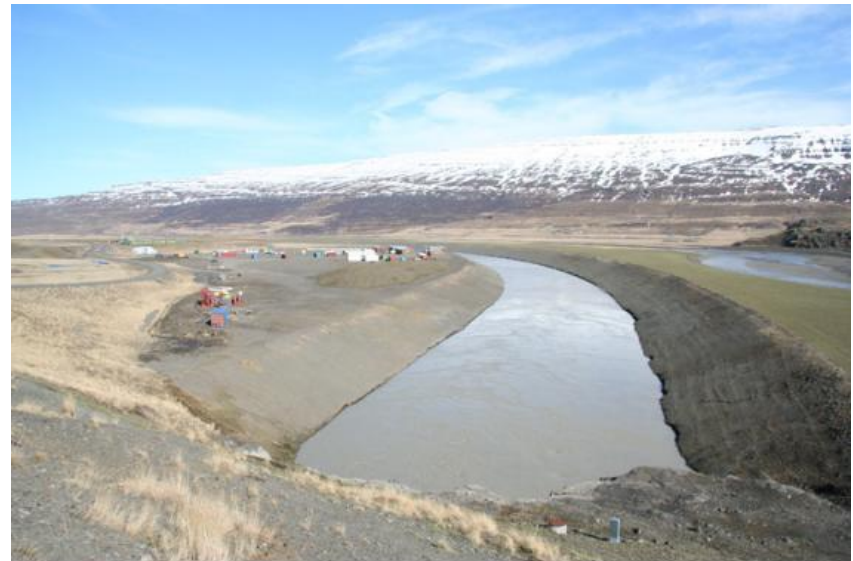
Mynd 40 – myndin er tekin á framkvæmdartíma ofan við frárennslisskurð. Eftir er að hreinsa til á Hvammseyri til vinstri á myndinni. Búið er að móta svæðið hægra megin við og sá í svæðið.

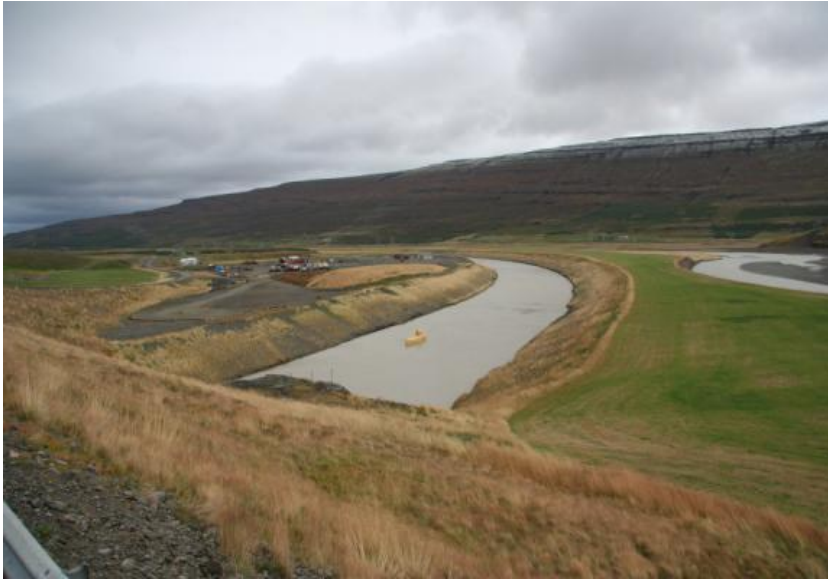
Mynd 41 – Séð frá vegi ofan við frárennisskurð. Sáning hefur skilað sér og svæðið hefur verið slegið.

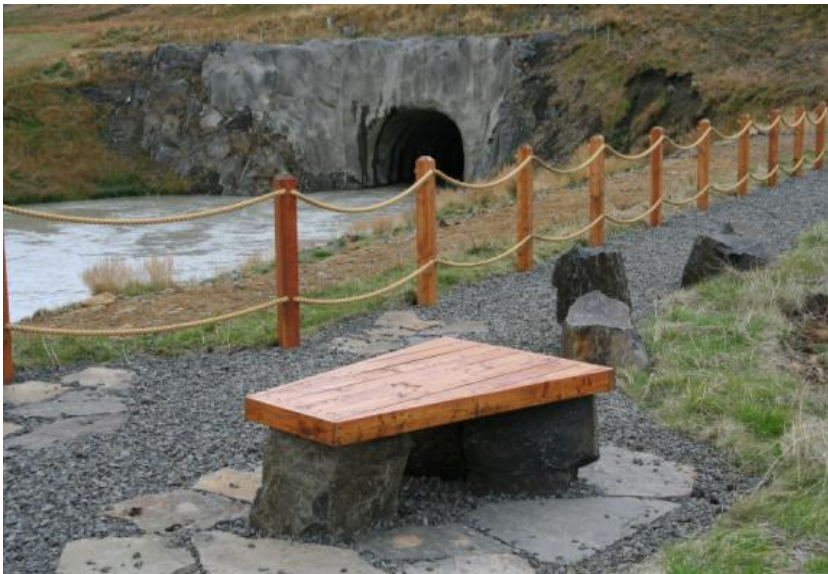
Mynd 42 – Frágangu við bílastæði og útsýnisstað (áningarstað) við frárennisskurð ætlað ferðafólki til skoðunar á listaverki, mannvirkjum og náttúru.

Bílastæði, áningarstaður og aðgengi ferðamanna að listaverki við frárennslisskurð.
