# Kárahnjúkavirkjun

Samantekt landslagsarkitekts við verklok

Skýrsla LV nr: LV-2013-035

Dags: Mars 2013

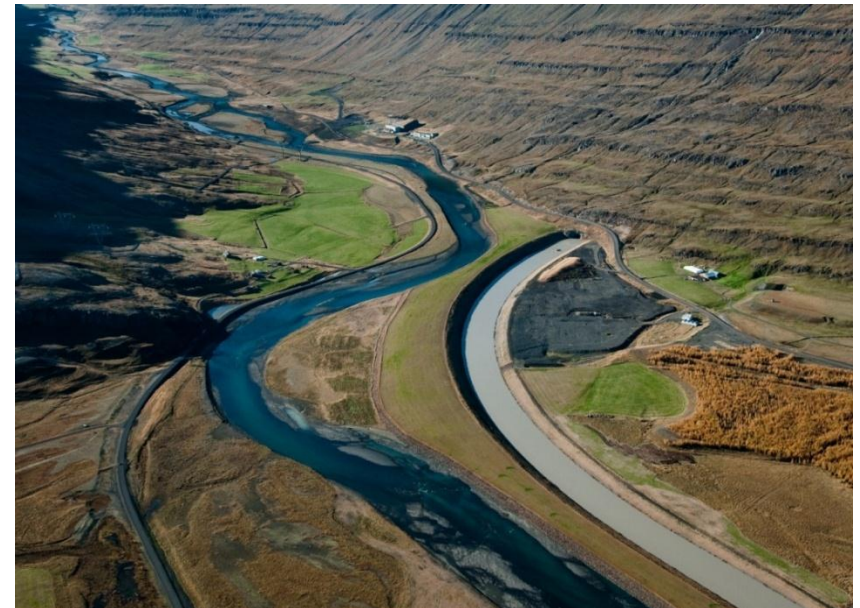
Mynd 43 - Séð upp norðurdalinn, frárennisskurður hægra megin við miðju myndar, Hvammseyri er óuppgrædd á hægri hönd, efst fyrir miðju sést í Fljótsdalsstöð.

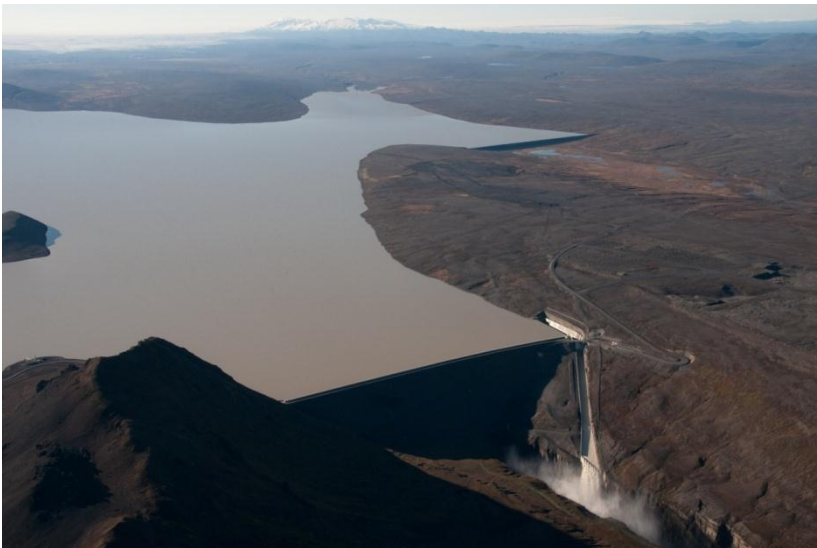
Mynd 44 - Séð yfir Háslón, Kárahnjúkastífla ásamt yfirfallsrennu í forgrunni. Sauðárdalsstífla fjær til hægri. Námusvæði við Lambafellstögl eru til hægri við enda stíflunnar. Búðasvæði var á framkvæmdatíma norðan við Háslón, á melnum milli stíflna.

Á hönnunarstigi var yfirfarið lega og form stíflumannvirkja, m.a. skoðað að móta sveigðara form og breytta staðsetningu. Desjarárstífla og Sauðárdalsstífla eru báðar grjótstíflur og falla vel að

umverfi sínu, Kárahnjúkastíflu er vatnsmegin með steypukápu og ölduvörn en grjótfláa hlémegin. Ekki þótti ástæða til þess að breyta legu eða formi stíflumannvirkja, hönnun þeirra var komin langt á veg, og breytingar myndu auka kostnað.

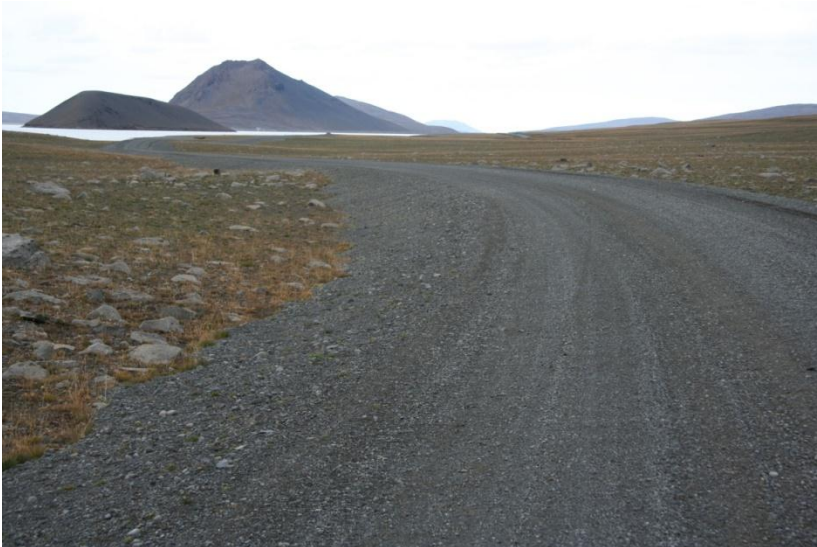
Mynd 45 - Vegur meðfram Háslóni. Hér er sýnt dæmi um aðlögun vegar í landslaginu. Sandey og Kárahnjúkar í baksýn.

Landslagsarkitekt fór yfir, og samþykkti hönnun vegar meðfram Háslóni, en sá vegur var felldur að landi eins og unnt var. Við mótun vegarins var einnig notuð sú aðferðarfræði að taka gróin torfstykki úr graftrarstæðinu og flytja það í heilu lagi í frágang í vegaxlir og sár sem myndast við vegagerði. Einnig voru vegfláar hannaðir mjög flatir þannig að vegurinn skæri sig síður út í landinu. Við vatnsfarvegi þar sem hætta var á að vatn gæti runnið yfir veg, var notað grófara efni, sem var pakkað þannig að vegurinn þoli betur vatnsálag á þeim afmörkuðu svæðum.

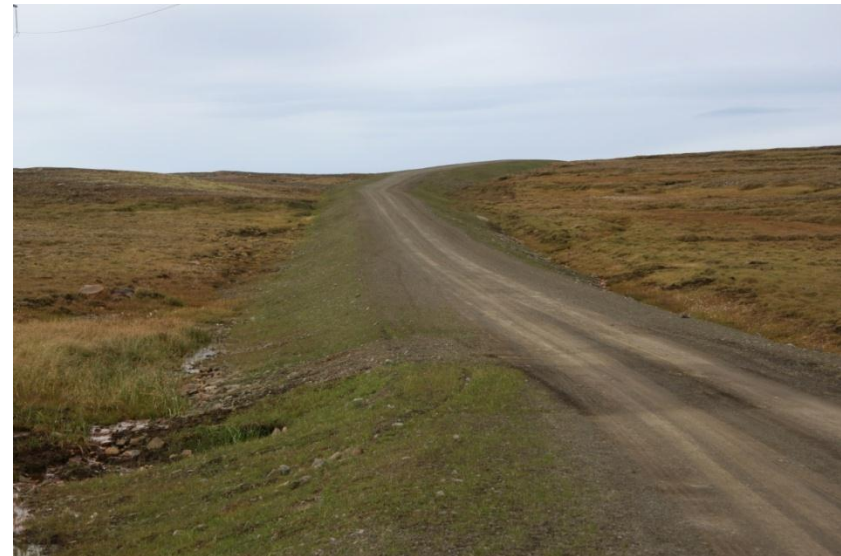
Mynd 46 -. Dæmigerður frágangur vegfláa, eftir mótun og sáningu.

Við staðsetningu fyllingarsvæðis þá var hugað að vegstæði meðfram fyllingu. Gerðar voru dæmigerðar lausnir vegna þessa sem fólust í mótun vegfláa annarsvegar að röskuðu svæði að fyllingarsvæðinu og hinsvegar að fláa að óhreyfðu landi.
