Vöktun mosapembugróðurs við Hellisheiðarvirkjun og Nesjavallavirkjun

Unnið fyrir Orkuveitu Reykjavíkur

NÍ-13007 Garðabær, desember 2013

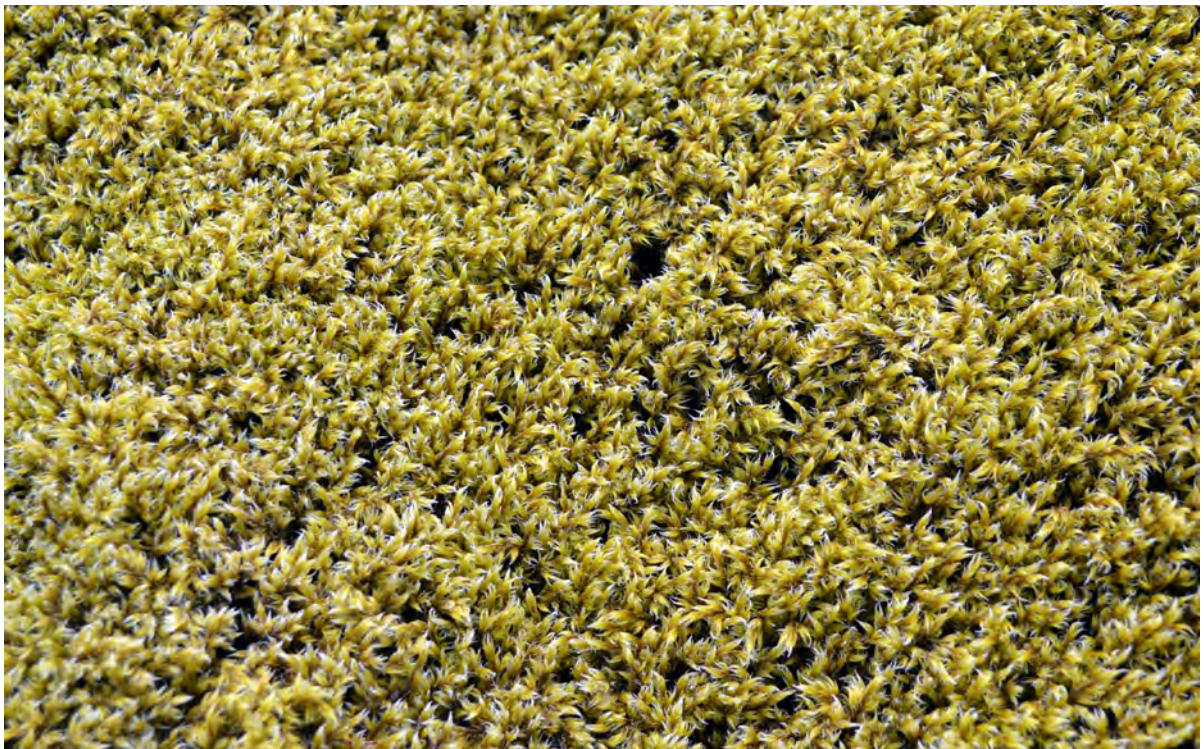
1. mynd. Hraungambri, *Racomitrium lanuginosum*. Ljós. Ágústa Helgadóttir, 4. júlí 2012.

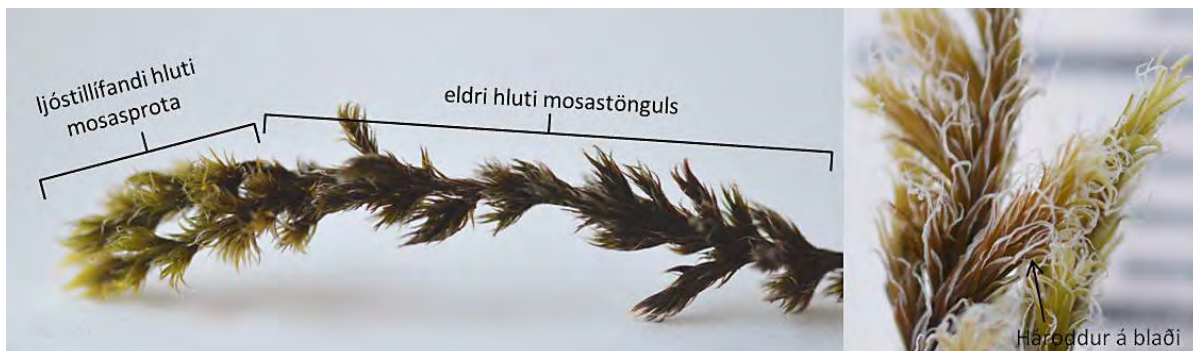
2. mynd. Hraungambri, *Racomitrium lanuginosum*. Ljósmynd. Ágústa Helgadóttir, 4. júlí 2012.

Stönglar hraungambra eru uppréttir eða jarðlægir og er greinavöxtur breytilegur eftir búsvæðum (Tallis 1959) (2. mynd). Oft eru stönglarnir lítið greindir eða kvíslgreindir en stundum flatir með hliðstæðum greinaknippum (Bergþór Jóhannsson 1993). Mosinn getur myndað víðáttumiklar, þykkar og þéttar breiður eða mosapembur en einnig vex hann oft í smáum brúskum.

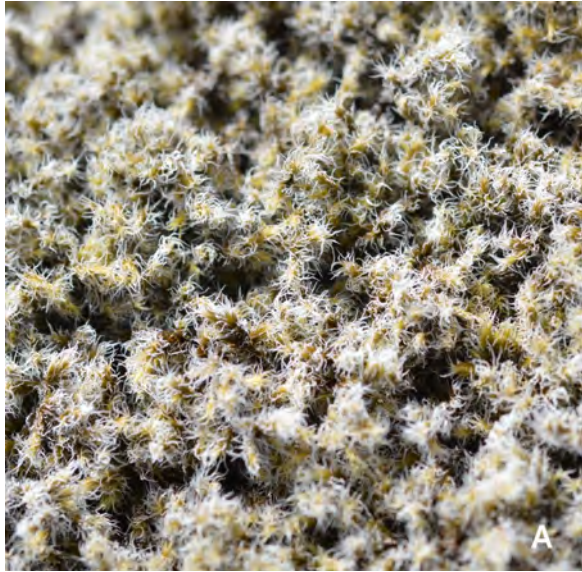
1. ljósmynd. Heilbrigður mosi (A). Þurr og þétt, heilbrigð mosapembra hraungambra við Helliðarvirkjun. Mosapækjan er grá/gul að lit. Ljós. Ágústa Helgadóttir, 28. júní 2012.

Heilbrigður mosi (A): Mosapækja er heilbrigð, samfelld og ber hvergi merki um röskun eða rof. Efsta lag hennar er samsett af ungum ljóstillífvandi mosasprotum. Blöð eru græn og jafnvel gulgræn þegar mosinn er rakur, en þurr er hann gráleitur. Hároddar blaða sjást vel, bæði við rakar og þurrar aðstæður. Blöð vaxa þétt og hvergi sést í eldri dökka stöngla í þekjunni (1.-3. ljósmynd í 1. viðauka).

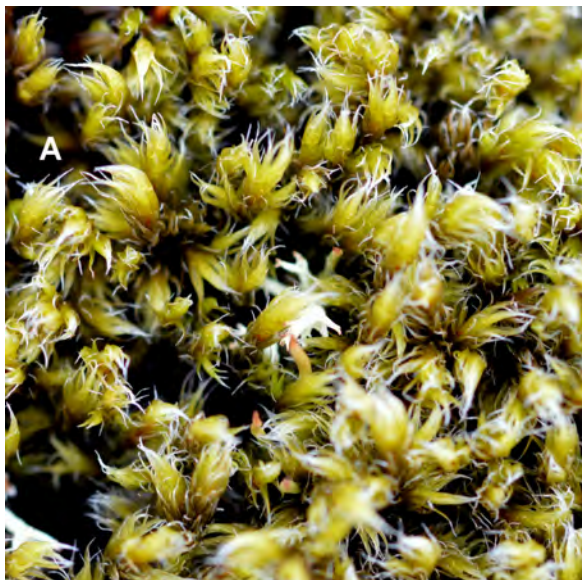
3. ljósmynd. Heilbrigður mosi (A). Nærmynd af mosasprotum í rakri og heilbrigðri mosapækju við reit HV-S-4000. Í raka verða blöðin gulgræn og breiðast út frá stöngli og auka þannig getu sýna til að ljóstillífa. Sömuleiðis verða hároddar blaða ekki jafn áberandi hvítir og í þurrki. Ljós. Ágústa Helgadóttir, 30. júlí 2012.

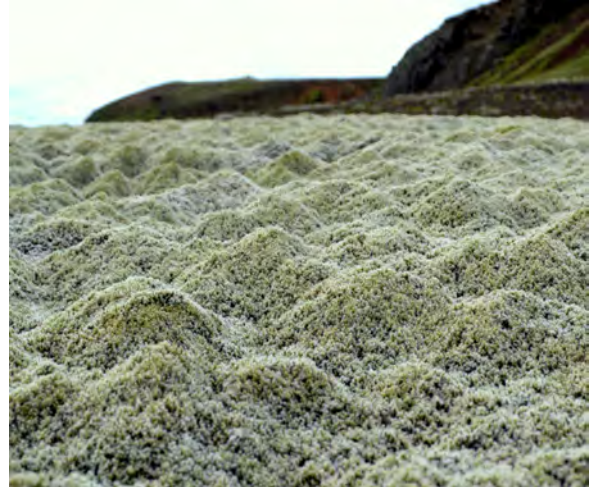
5. ljósmynd. Grænn mosi (B). Nærmynd af skemmdum í flokki B. Mosapækjan er þurr og blöð sprotanna liggja þétt að stönglinum. Blöðin í mosapækjunni eru græn en einstaka sprotar skemmdir. Hér hafa hároddar og blöð eyðst og leifar mosasprotanna eru visnuð og brúngul að lit. Ljós. Ágústa Helgadóttir, 26. júlí 2012.

Grænn mosi (B): Mosapækja þessa flokks hefur tvenns konar útlit: 1) þekja sem lítur út fyrir að vera samfelld og heilbrigð (5-6. ljósmynd í 1. viðauka), 2) þekja sem sker sig úr að lit og myndar græna bletti (7-8. ljósmynd í 1. viðauka). Einkennandi fyrir síðari gerðina er að við nánari skoðun kemur í ljós að blöð yngstu stöngla eru skemmd. Þau eru yfirleitt án hárodda og jafnvel vantar meira en helming blaðenda (9. ljósmynd í 1. viðauka).

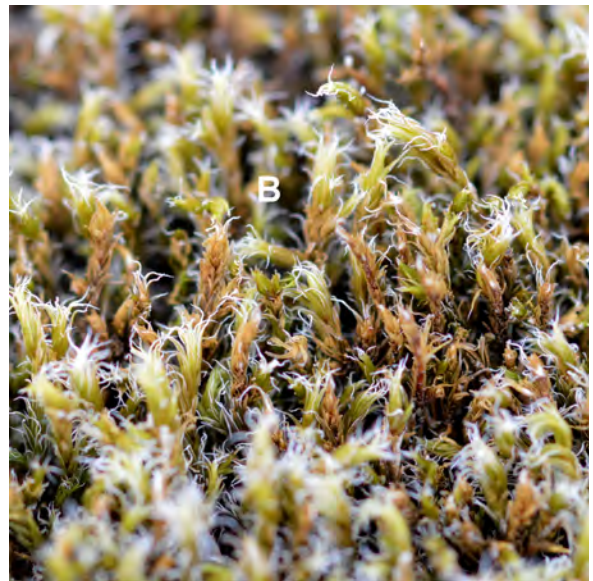
6. ljósmynd. Grænn mosi (B). Skemmdir í flokki B við reit HV-SA-1000. Þær finnast einkum á örlitlum hæðum eða í „mosaöldum“ mosabungna við rakar aðstæður. Hér sjást dekkri mosasprotar innan um þekju grænna sprota. Þeir dökku eru skemmdir á stönglum og blöðum. Hér sést einnig að það á ekki alltaf við að hároddinn vanti á skemmda sprota en hann er þó tiltölulega styttri en heilbrigður hároddur. Við rakar aðstæður eru skemmdu sprotarnir dökkbrúnir við stöngul en blöðin visnuð og brúngul að lit. Ljós. Ágústa Helgadóttir, 26. júlí 2012.

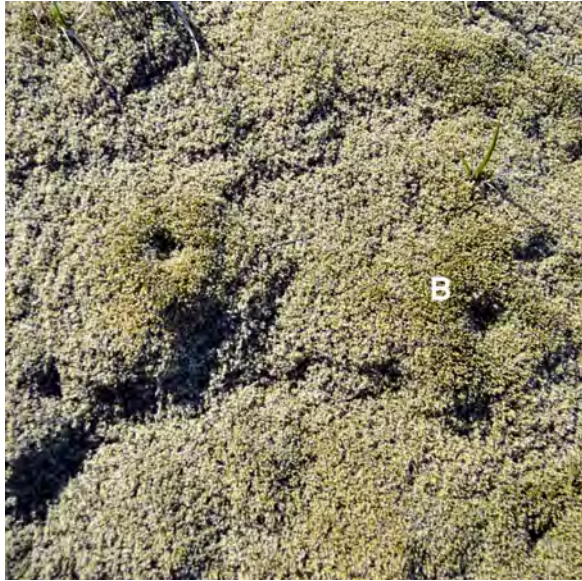
7. ljósmynd. Grænn mosi (B) við Hellisheiðarvirkjun. Í þurrki koma þessar skemmdir fram sem grænir hringlaga upphleyptir blettir með nafla í miðju. Við rakar aðstæður er ekki áberandi munur á grænu blettunum og heilbrigðri mosapekju. Stönglar mosapekjunnar eru dökkgrænir og oft með styttri hárodda og blöðin lúta þétt að stönglinum (sjá 9. ljósmynd). Í naflanum eru skemmdir lengra gengnar (D2) sem á myndinni sjást sem dökkur skuggi. Ljós. Ágústa Helgadóttir, 26. júní 2012.

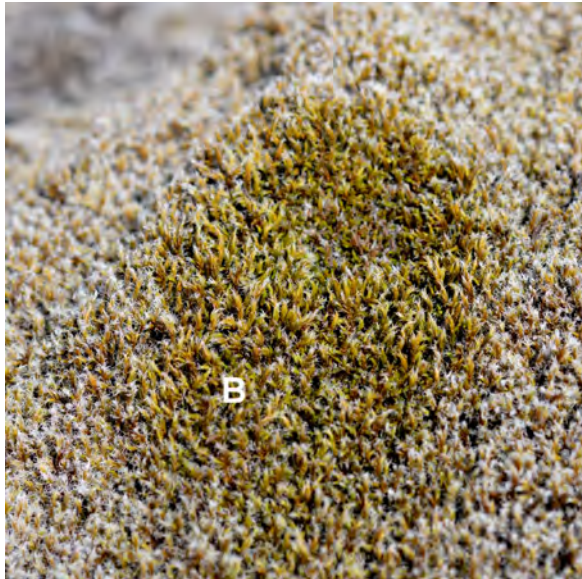
8. ljósmynd. Grænn mosi (B) við reit NV-SA-4000. Skemmdir koma fram sem grænir blettir eða skellur (B) í annars heilbrigðri mosapekju (A) við þurrar aðstæður. Þó eru ekki allir sprotar innan skellunnar skemmdir. Ljós. Ágústa Helgadóttir, 2. ágúst 2012.

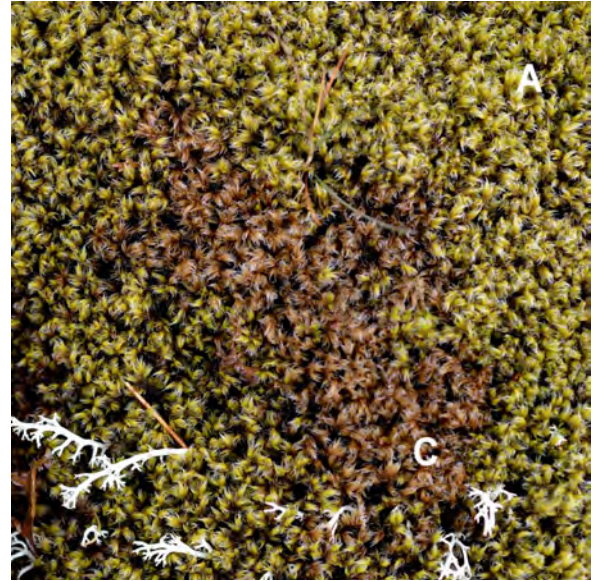
11. ljósmynd. Gulur mosi (C). Nærmynd af skemmdum við reit HV-SA-1000. Blöð eru fölbrúngul að lit og virðast ekki mjög lífvænleg. Hároddar eru til staðar. Myndin sýnir þurrk mosasýni. Ljós. Ágústa Helgadóttir, 26. júlí 2012.

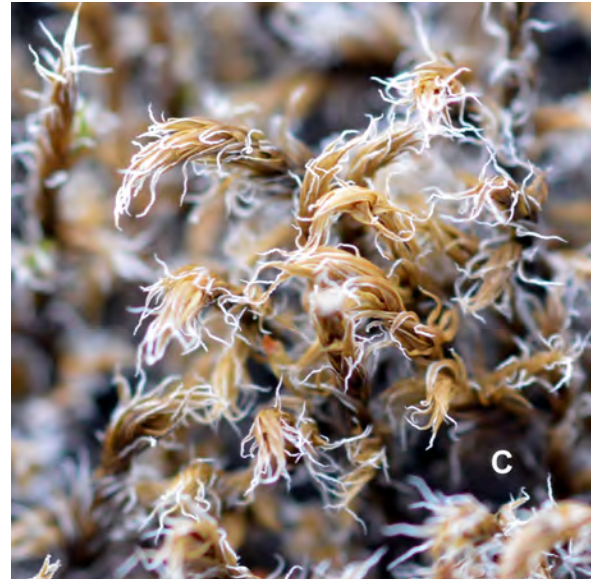
12. ljósmynd. Gulur mosi (C). Nærmynd af skemmdum við reit HV-S-4000. Blöð eru brúnleit og hároddar virðast styttri en hjá heilbrigðri mosapækju. Ljós. Ágústa Helgadóttir, 30. júlí 2012.

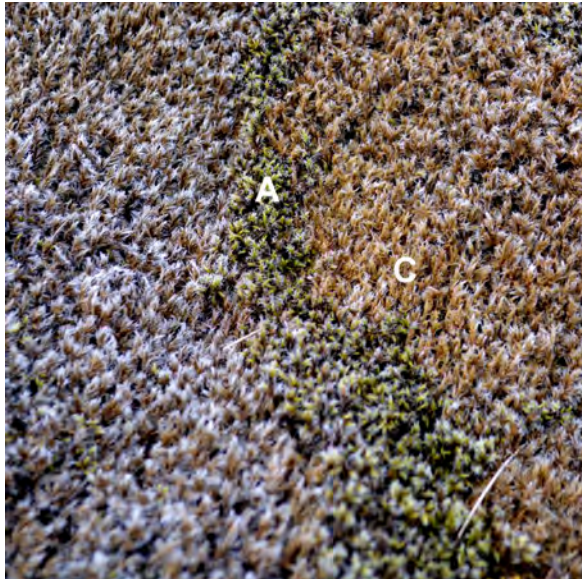
14. ljósmynd. Gulur mosi (C). Nærmynd af mosa-skemmd á 13. ljósmynd, við Helligheiðarvirkjun. Ljós. Ágústa Helgadóttir, 6. júní 2013.

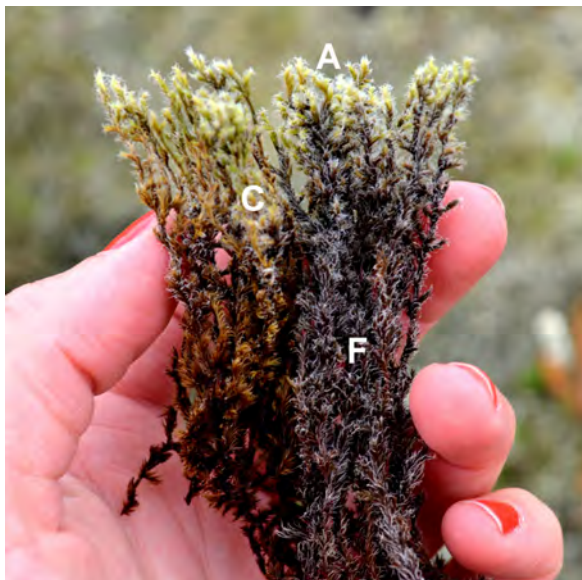
15. ljósmynd. Gulur mosi (C). Nærmynd aftveimur mosavöndum við reit NV-V-4000, til vinstri er skemmdur mosi með visna gula eldri sprota (C) en til hægri eru mosasprotar eðlilegir, ljóstíllífangi efst (A) og F neðst. Ljós. Ágústa Helgadóttir, 7. ágúst 2013.

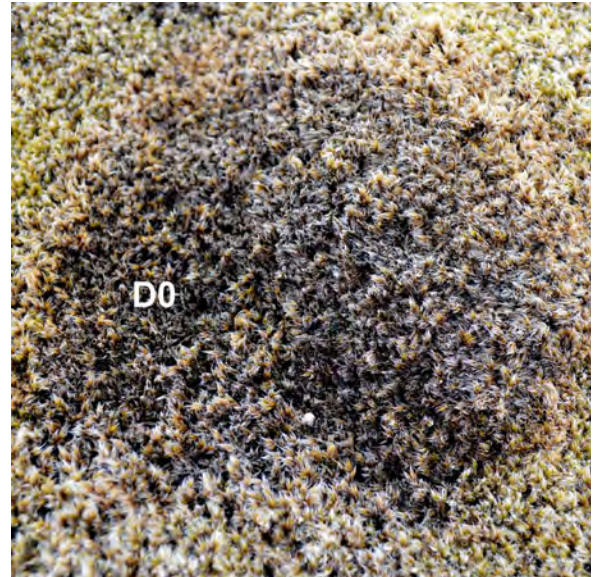
18. ljósmynd. Svartur–svartgrænn mosi (D0). Nærmynd af mosasprotum í skemmd við reit NV-NA-250 sem sýnd er á 17. mynd. Gamlir sprotar með ýmist dökk eða fölgul laufblöð. Hároddar eru tilstaðar á mosasprotum. Ljósmynd. Ágústa Helgadóttir, 25. júlí 2012.

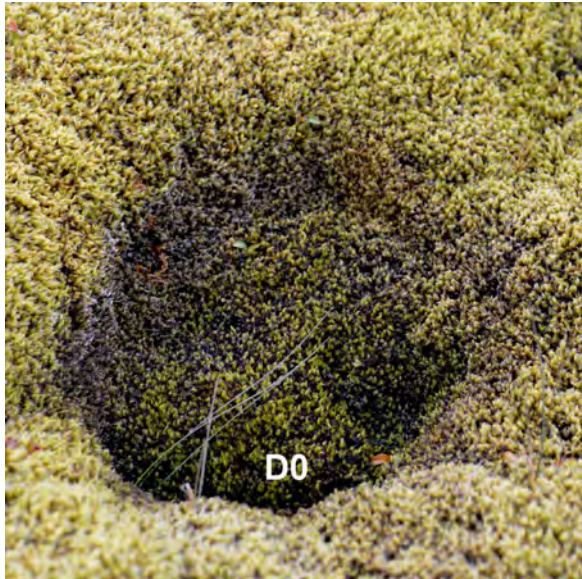
20. ljósmynd. Svartur–svartgrænn mosi (D0). D0 skemmd í mosa við reit HV-S-4000. Við rakar aðstæður sést skemmdin mun betur en í þurru veðri. Þessar skemmdir finnast einkum í lægðum og dældum þar sem mosapækja samanstendur af ýmist svörtum, grænum og gulbrúnum sprotum. Ljós. Ágústa Helgadóttir, 30. júlí 2012.

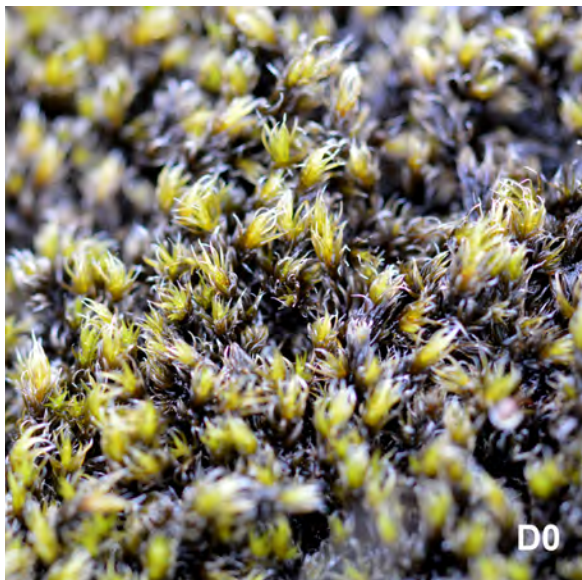
21. ljósmynd. Svartur–svartgrænn mosi (D0). Nærmynd af mosasprotum af gerð D0 við reit HV-S-4000. Yngstu grænu sprotarnir eru með styttri hárodda en heilbrigð mosapækja og þeir eldri eru nánast án hárodda. Hér sjást grænir sprotar vaxa upp af eldri dekkri sprotum. Ljós. Ágústa Helgadóttir, 30. júlí 2012.

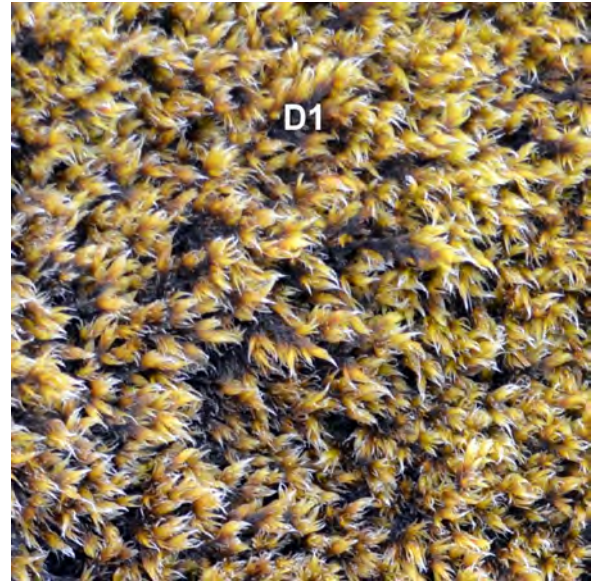
23. ljósmynd. Svartur–svartgrænn mosi (D1). Þurr mosapemba við reit NV-V-500. Á milli heilbrigðra (A) sprota sést í eldri stöngla mosapembunnar (D1). Þekja ljóstillíffandi mosasprota er minni en í heilbrigðri mosapemba. Hároddar eru til staðar á yngri og eldri laufblöðum. Þegar D1 mosasprotar eru grandskoðaðir sjást oft ummerki um skemmd laufblöð. Ljós. Ágústa Helgadóttir, 20. júlí 2012.

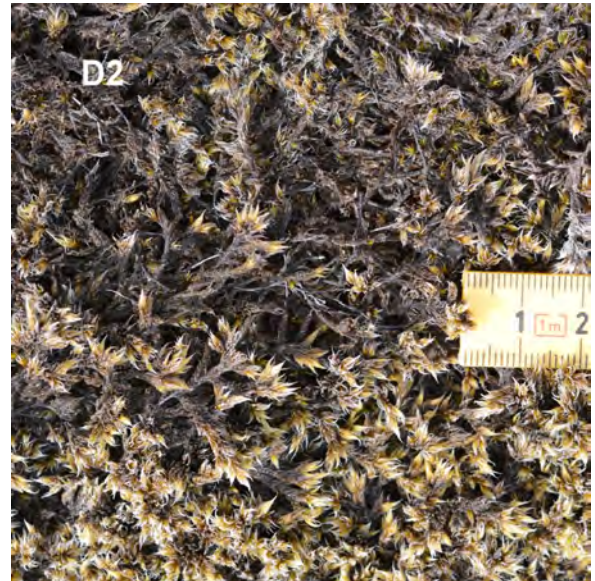
29. ljósmynd. Svartur–svartgrænn mosi (D2). Nærmynd af þurrum sprota í flokki D2 við reit NV-V-4000. Hér sést að hároddar og blaðendar hafa skemmst. Ljós. Ágústa Helgadóttir, 1. ágúst 2012.

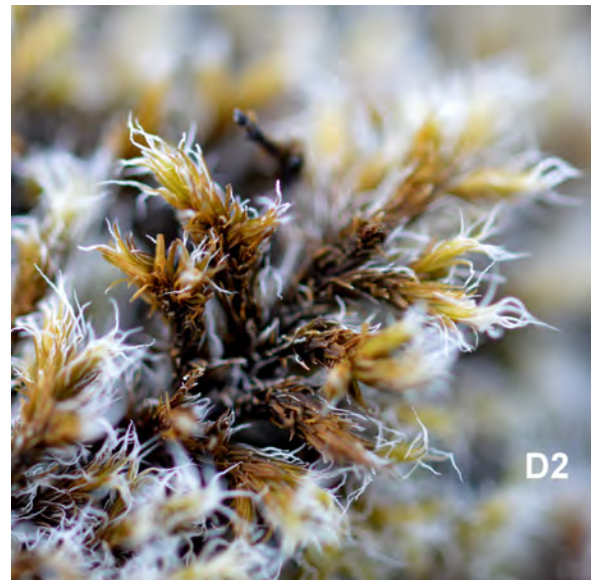
30. ljósmynd. Svartur–svartgrænn mosi (D2). Nærmynd af mikið skemmdum mosa í flokki D2 við reit NV-SA-500. Stönglar eru nánast blaðlausir. Ljós. Ágústa Helgadóttir, 1. ágúst 2012.

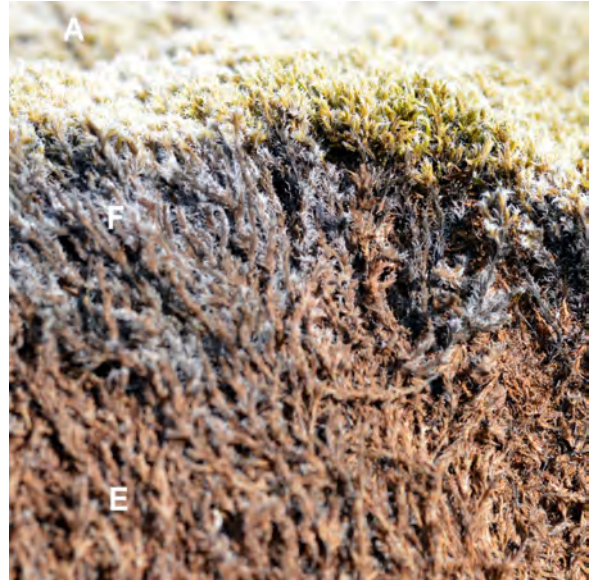
35. ljósmynd. Brúnn mosi (E). Nærmynd af brúnum mosa (E) vestan við Hellisheiðarvirkjun. Þessar skemmdir má oftast rekja til vindrofs. Þar er yfirleitt mjög grunnt á jarðveg eða hraun. Í röku veðri er þekja E dökkbrún og líkist því D2 þekju. Það sem greinir þær að er litamunur og hæring því D2 er svört við rakar aðstæður. Á einstaka stað hefur brúna þekjan rofnað alveg niður í jarðveg. Ljós. Ágústa Helgadóttir, 28. júní 2012.

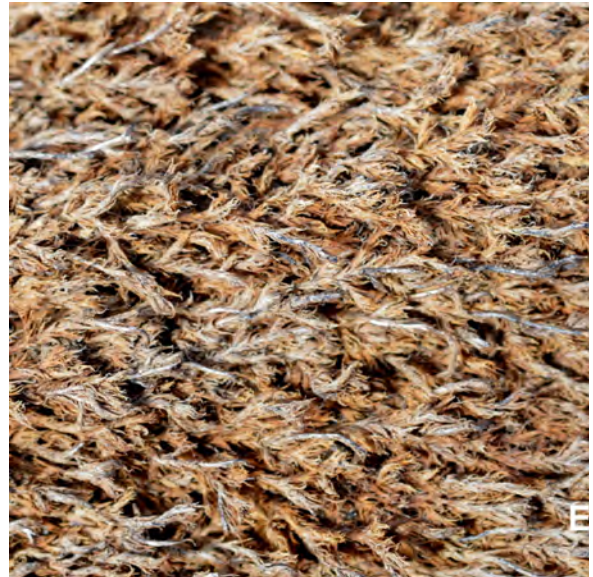
36. ljósmynd. Brúnn mosi (E). Dæmi um skemmd í flokki E vestan við Hellisheiðarvirkjun. Hér sést í eldri brúna stöngla (E). Þetta gæti t.d. verið eftir traðk dýra eða rask vegna vindrofs. Ljós. Ágústa Helgadóttir, 28. júní 2012.

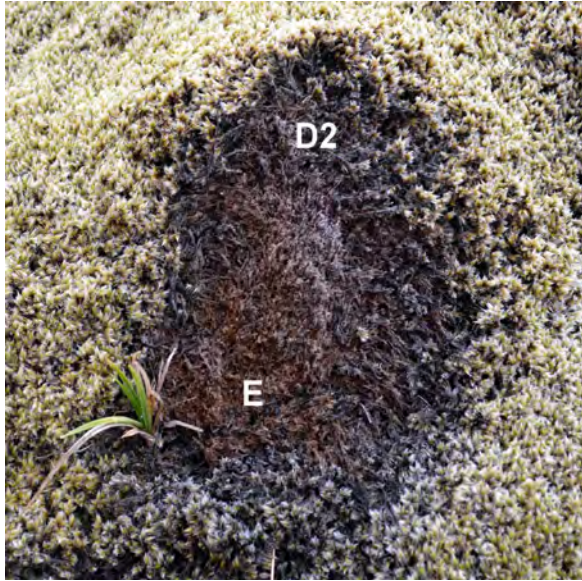
37. ljósmynd. Brúnn mosi (E). Dæmi um skemmd í flokki E við reit NV-V-2000. Fyrir miðju er brún mosabekja (E) en við jaðarinn er þekja í flokki D2. Ljós. Ágústa Helgadóttir, 18. júlí 2012.

Brúnn mosi (E): Mosapækja er rofin þannig að stórir brúnir blettir hafa myndast (33.-39. ljósmynd í 1. viðauka). Í blettum ber mest á gömlum, yfirleitt dauðum, mosastönglum og hálfrotnuðum blöðum. Blettir eru brúnir í þurrki og breyta ekki um lit við vökvun (33. og 37. ljósmynd í 1. viðauka). Hvorki nýir sprotar né lífvænleg blöð eru sjáanleg í þekjunni. Sums staðar hefur þekjan rofnað niður í jarðveg.

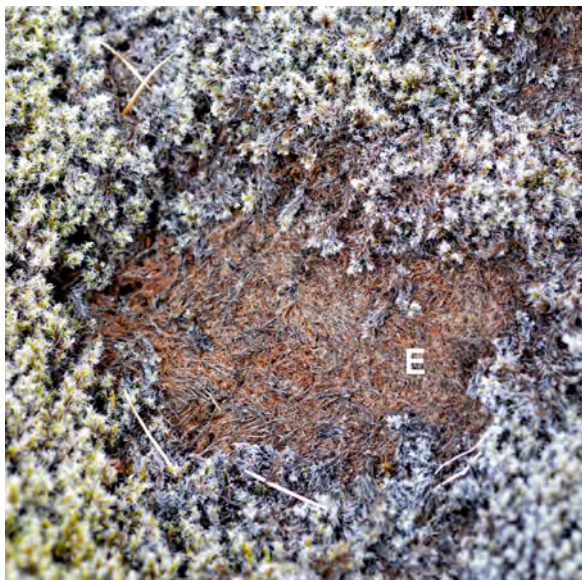
39. ljósmynd. Brúnn mosi (E). Mynd tekin við reit HV-SA-1000. Svipaðar skemmdir og á 38. ljósmynd nema að skemmdin er töluvert stærri. Ljós. Ágústa Helgadóttir, 26. júlí 2012.

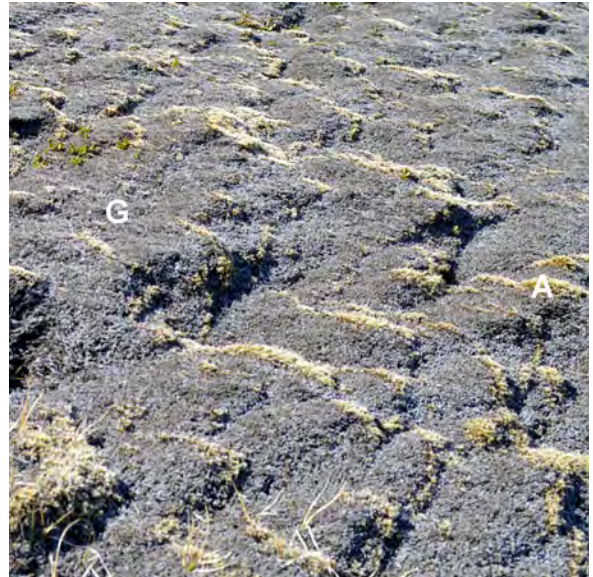
42. ljósmynd. Steingrár mosi (G). Nærmynd af skemmdum mosasprotum í grárri þekju (G) við öryggislosun Hellsheiðarvirkjunar við Húsmúlarétt. Ljós. Ágústa Helgadóttir, 28. júní 2012.

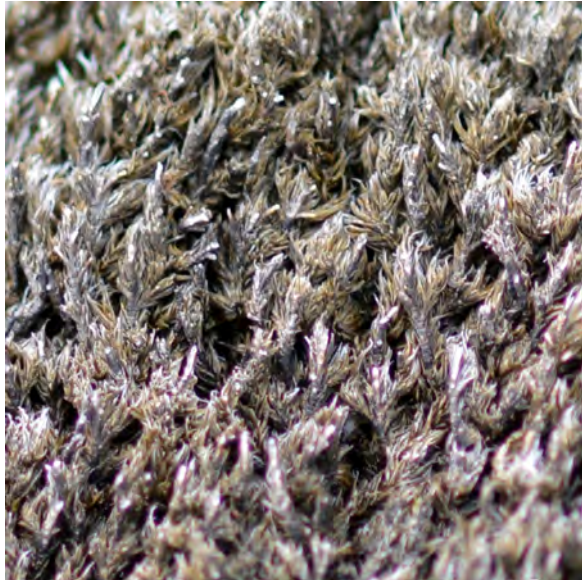
43. Ljósmynd. Steingrár mosi (G). Mosaskemmdir í flokki G á Hellisheiði norðvestan við borteig HE-9. Engir grænir lifandi mosasprotar sjáanlegir, einungis líflausir steingráir og sviðnir mosasprotar í rakri mosabembu. Ljósm. Ágústa Helgadóttir, 6. júní 2013.

Steingrár mosi (G): Mosinn er dauður og steingrár að lit. Engin merki eru um lifandi sprota. Yfirborð svipar helst til þess að mosinn hafi brunnið í eldi (42. ljósmynd í 1. viðauka). Svona skemmdir finnast einkum í grennd við borteiga, líklega af völdum heits vatns og/eða gufu (40.-50. ljósmynd í 1. viðauka).

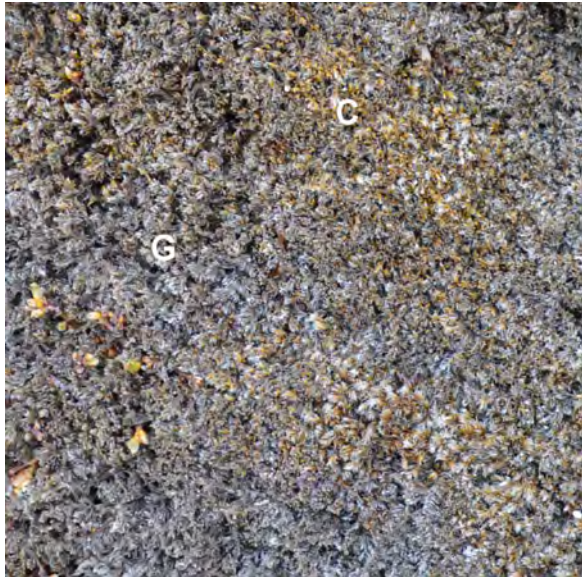
50. ljósmynd. Steingrár mosi (G). Nærmynd af mosaskemmd sem sýnd er á 49. ljósmynd. Mosinn er steingrár (G) og gulur (C). Engir ljóstillífandi sprotar. Ljós. Ágústa Helgadóttir, 6. júní 2013.

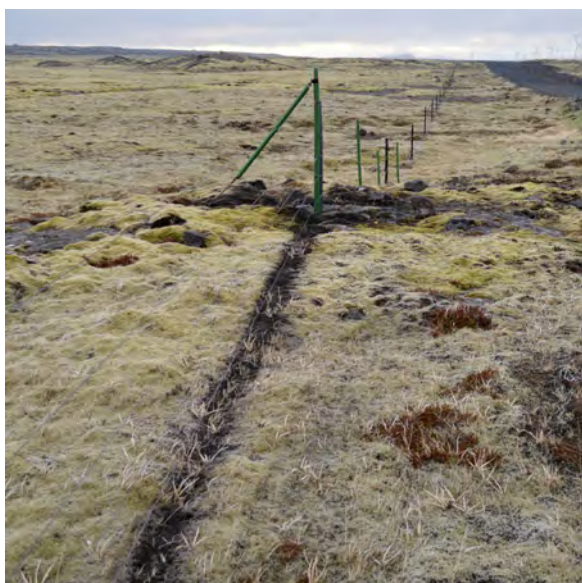
51. ljósmynd. Steingrár (G) og svartur (D2) skemmdur mosi undir girðingu við Svínahraunsbruna. Möguleg sinkmengun hér á ferð. Ljós. Ágústa Helgadóttir, 6. júní 2013.

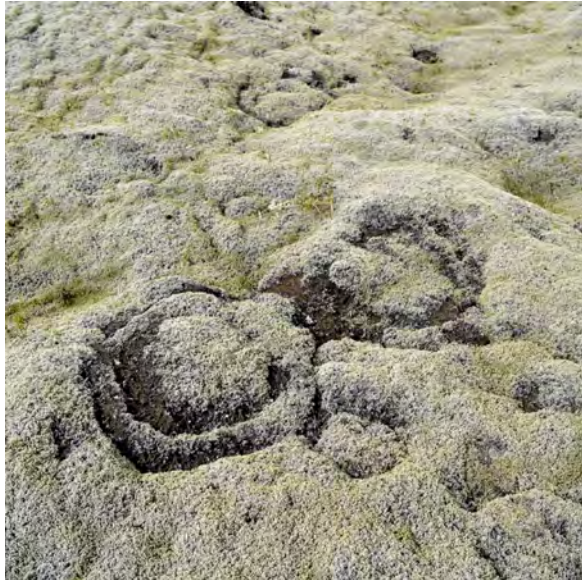
55. ljósmynd. Nornabaugar eða mosabaugar. Nornabaugar við Rauðhálsahraun í Kolbeinsstaðahreppi. Hér hefur líklegast sveppur verið að verki og valdið hringlaga skemmdum. Ljós. Ágústa Helgadóttir, 1. ágúst 2013.

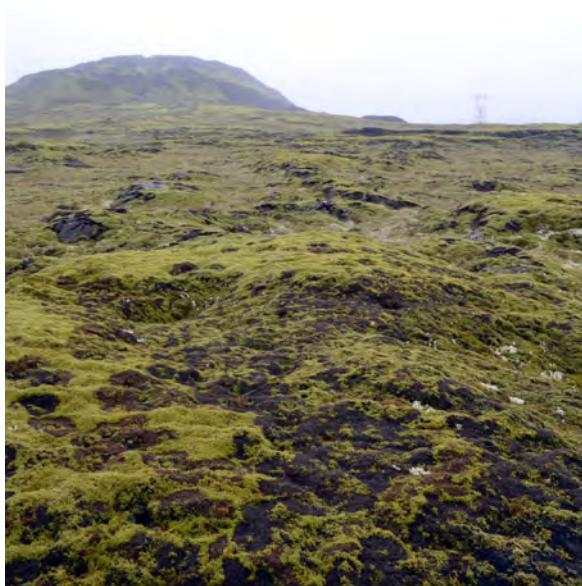
56. ljósmynd. Nornabaugar eða mosabaugar. Stórskemmt svæði suðaustan við Helliðsvirkjun. Áberandi eru hringlaga skemmdir sem líkjast nornabaugum eða mosabaugum. Ljós. Ágústa Helgadóttir, 15. ágúst 2013.

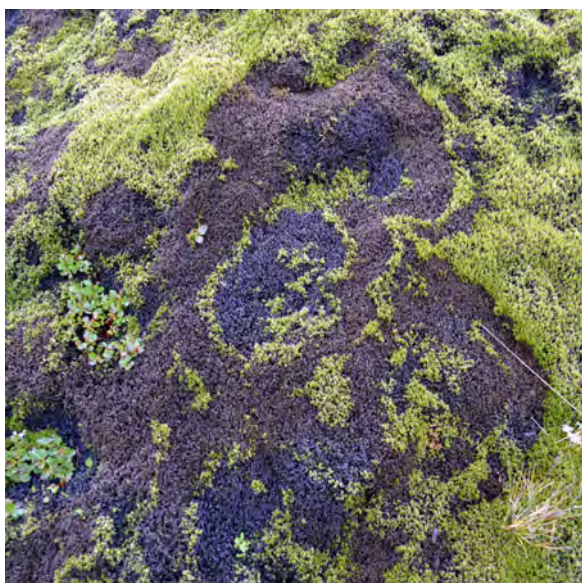
57. ljósmynd. Nornabaugar eða mosabaugar. Nærmynd af sömu skemmdum og á 56. ljósmynd. Hringlaga skemmd í heilbrigðri mosapembu. Ljós. Ágústa Helgadóttir, 15. ágúst 2013.

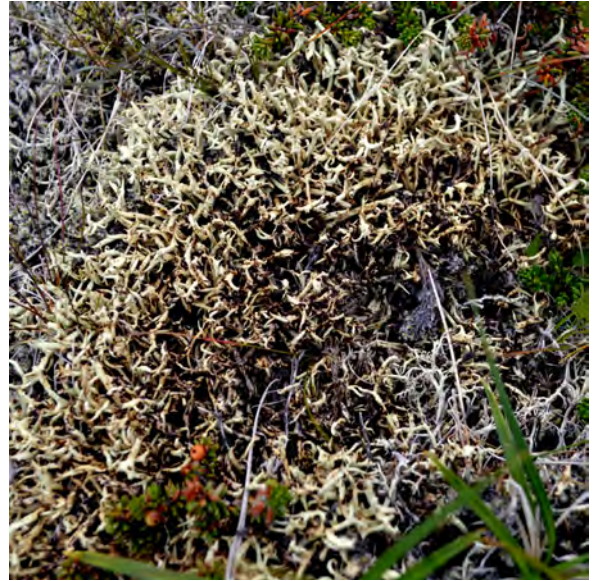
59. Ljósmynd. Gulkrókar, *Cladonia uncialis*. Nærmynd af skemmdum á 58. Ljósmynd. Greina má svartar og brúnar skemmdir. Ljós. Ágústa Helgadóttir, 7. ágúst 2013.

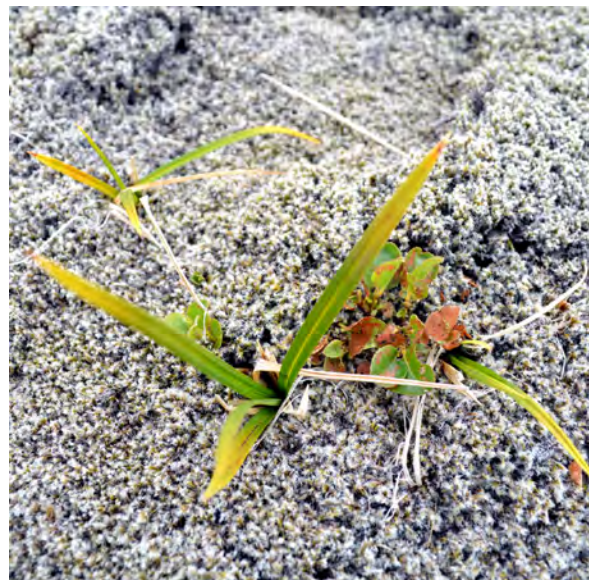
61. ljósmynd. Stinnastör, *Carex bigelowii*, við reit HV-S-4000. Blöð stinnastarar eru með gula miðrák og visnaða gula og brúna blaðenda. Ljós. Ágústa Helgadóttir, 30. júlí 2012.

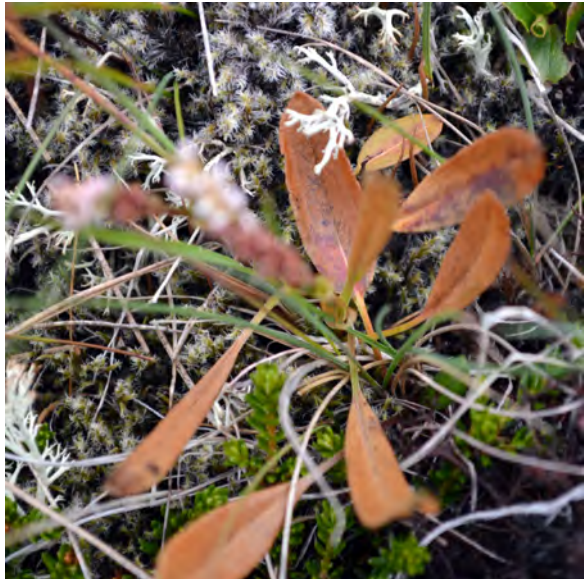
62. ljósmynd. Kornsúra, *Bistorta vivipara*, við reit NV-V-4000. Blöð kornsúrunnar eru brún með dökkum flekkjum og dökkum æðum. Ljós. Ágústa Helgadóttir, 7. ágúst 2013.

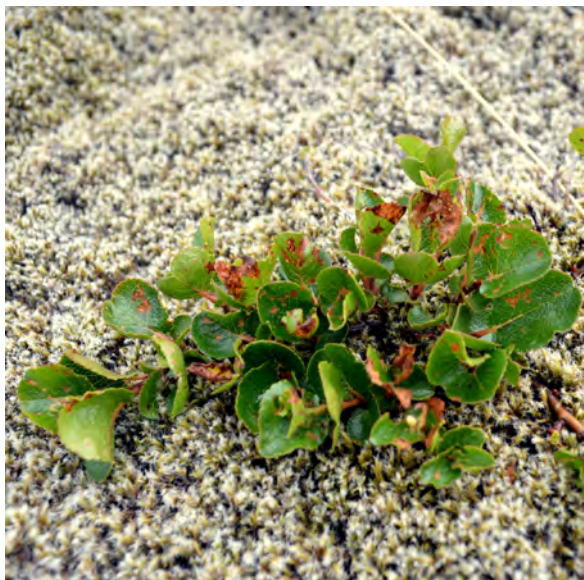
63. ljósmynd. Grasvíðir, *Salix herbacea*, við reit NV-NA-250. Blöð víðisins eru brún og visin og bera ummerki um skordýrabeit. Ljós. Ágústa Helgadóttir, 25. júlí 2012.

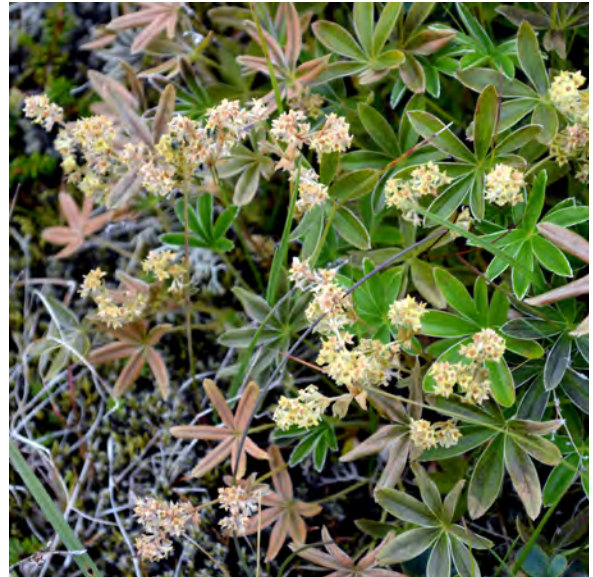
66. ljósmynd. Ljónslappi, *Alchemilla alpina*, við reit NV-V-4000. Blöð eru gul og visin, sum dökk með greinilegum skemmdum. Blómstönglar hafa einnig skemmst og visnað. Ljós. Ágústa Helgadóttir, 7. ágúst 2013.

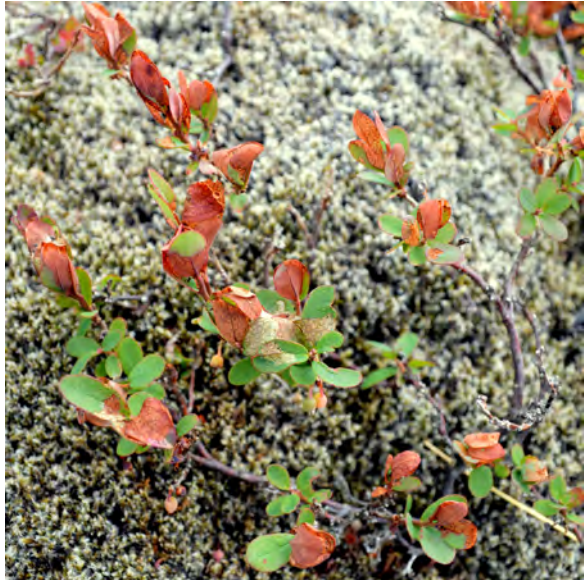
67. ljósmynd. Bláberjalyng, *Vaccinium uliginosum*, við reit NV-NA-250. Blöðin eru brún og visin og bera ummerki um skordýrabeit. Ljós. Ágústa Helgadóttir, 25. júlí 2012.

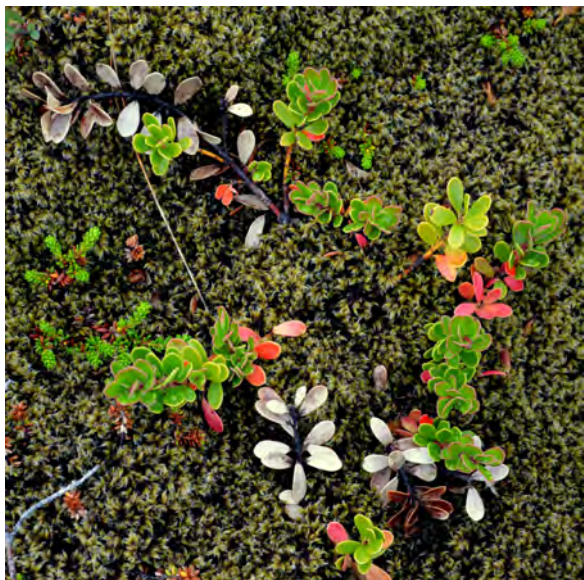
69. ljósmynd. Sortulyng, *Arctostaphylos uva-ursi*, við reit NV-V-250. Sjá má dauða stöngla og ljósbrún visnuð blöð. Aðrir stönglar plöntunnar eru á lífi með græn og rauð-gul blöð. Ljós. Ágústa Helgadóttir, 20. júlí 2012.
