Fornleifarannsókn í Tröð í Bolungarvík

Frumrannsókn unnin vegna byggingar snjóflóðavarnargarðs

Ragnar Edvardsson

NV nr.1-04

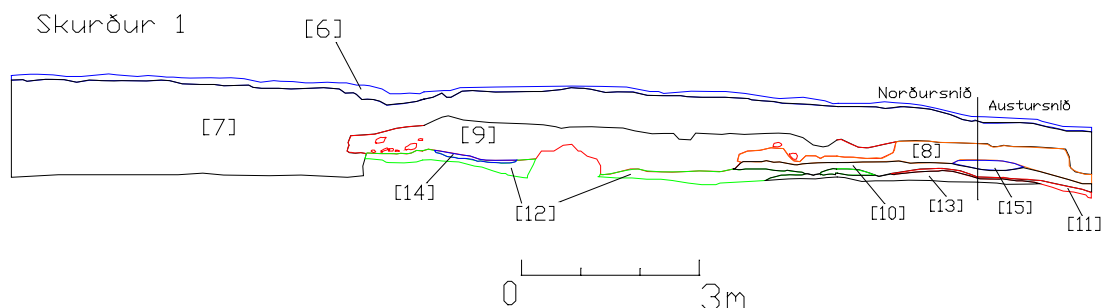
Teikn. 1. Norður- og austursnið í skurði 1.

Yfirborðslag í skurði 1 [6] var misjafnlega þykkt en hvergi meira en 20cm. Undir því var rótað og mjög blandað lag [7]. Þetta lag var blandað af mannvistarlögum, hleðslugrjóti, steypumolum og mól. Líklegt er að lagið hafi myndast þegar að bæjarhúsum og útihúsum var rutt um koll. Vestast í skurðinum fyllti lag [7] allan skurðinn. Undir [7] var þykkt svart lag [9] sem lá ofan á ljórauðu móöskulagi [8] austanmegin í skurðinum. Lag [9] er mjög lífrænt og er líklegt að það hafi myndast við útmokstur úr fjárhúsum eða öðrum útihúsum. Lag [8] er aftur á móti vestur endi á ruslahaug sem hefur myndast þegar rusli og ösku var hent frá bæjarhúsum. Lag [8] þykknaði er austar dró og er líklegt að talsvert sé eftir af öskuhaugnum vestan megin við skurðinn. Undir mannvistarlögum [8] og [9] voru fleiri mannvistarlög, bæði móöskulag [10], viðaröskulag [15] og lífrænt lag [14]. Undir móöskulögum var 5 – 8 cm þykkt svart brunalag [11] sem sást allstaðar í skurðinum og var það elsta mannvistarlagið.

Greinilegt var að mikið jarðrask hefur átt sér stað á svæðinu í kringum skurð 1. Stór hluti upphækkunarinnar þar sem skurðurinn var grafinn, hefur myndast þegar að eldri bæjarhúsum og útihúsum var rutt um koll árið 1954. Nær allur vestari hluti upphækkunarinnar er myndaður af hleðslugrjóti og öðrum efnum úr þessum húsum.

Austast í skurðinum er talsvert af óhreyfðum mannvistarlögum og er líklegt að þessi jarðlög haldi áfram í norður og austur frá skurðinum.

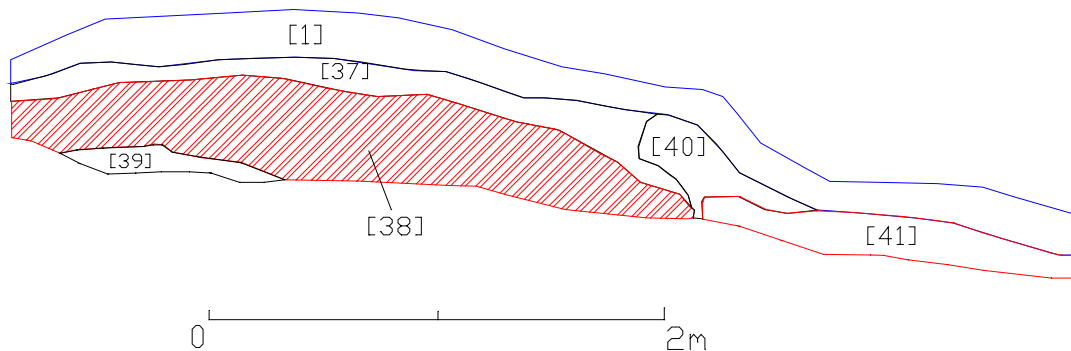
Teikn. 3. Austursnið í skurði 2. Nr. 38 er torfveggur.

Þegar grasrótarlagið [1] hafði verið fjarlægt kom í ljós torflag [37] sem var mjög rótað og að öllum líkindum hrun úr veggjum rústarinnar. Undir torflaginu var annað torflag [38] með reglulegum torfstrengjum. Þetta lag tilheyrði vesturvegg rústarinnar. Syðst í skurðinum sást torflag [41] og er það líklega torfhrun úr byggingunni en

hugsanlegt er að það sé veggur úr annari rúst austan við skurðinn. Veggurinn [38] var byggður ofan á óhreyft, vindblásið lag [39] sem náði yfir allan skurðinn. Undir því var svo óhreyfður malarkenndur jarðvegur. Engin gjóskulög sáust í sniðum og ekki heldur fannst neitt annað sem hægt var að nota til aldursgreiningar.

Ekki var mikið um mannvistarlög í skurði 2 en þó voru minjar um eitt mannvirki. Sú bygging er ekki mjög gömul, sennilega byggð á tímabilinu 1850 -1930. Líklegt er að hún sé annaðhvort leifar af kvíum eða kofa sem hafði eitthvað óþekkt hlutverk. Möguleiki er að eldri bygging sé á þessu svæði en rannsóknin gat ekki gengið fullkomlega úr skugga um það.

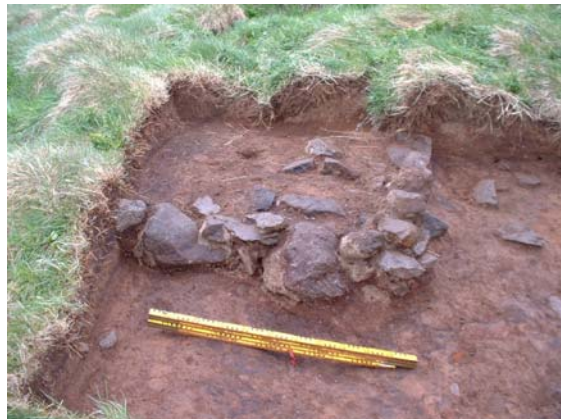
Mynd 2. Horn mannvirkis 3 í skurði 3.

Innan í mannvirki 1 sést gróinn veggur og er stefna hans í austur/vestur. Upphaflega var talið að þessi veggur tilheyrði mannvirki 1 en eftir að skurður 3 var grafinn kom í ljós, í vesturenda skurðsins, horn á mannvirki. Líklegt er að bæði veggurinn innan í mannvirki 1 og hornið á byggingunni í skurði 3 tilheyri sömu byggingunni. Þó er ekki hægt að fullyrða það með vissu fyrr en að svæðið hefur verið fullgrafið. Stærð þessa mannvirkis er óviss en líklegt er að það sé um 4 x 4 metrar að ummáli. Sömuleiðis er hlutverk þessa mannvirkis óvíst en löggun þess og stærð bendir til þess að hér sé um kvíar að ræða. Þó er ekki hægt að útiloka að mannvirkið hafi verið notað til annara hluta.

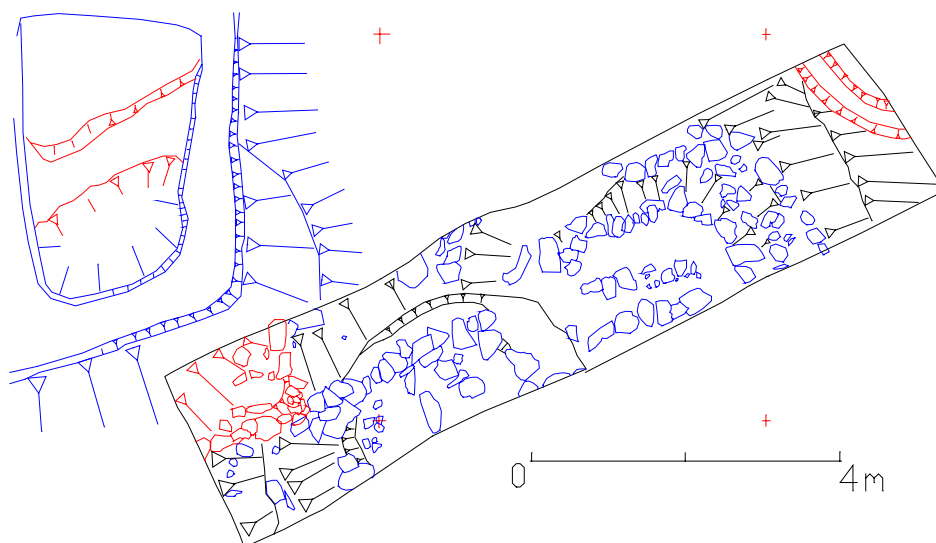
Teikn. 4. Mannvirki 4 í skurði 3.

Grjóthlaðinn veggur [3] lá eftir skurðinum endilöngum í austur og vestur átt. Veggurinn beygði í suður átt við báða endana og héldu vestur og austur gaflarnir áfram undir sniðið sunnan megin. Fyrir miðri rústinni var veggur sem skipti mannvirkinu í tvö hólf og hélt sá veggur einnig áfram undir suðursniðið. Innan í rústinni var hrunlag [5], [42], blandað kolum, móösku og torfi. Líklegt er að þetta lag hafi myndast þegar að mannvirkið hrundi og þegar að rusli var hent innan í bygginguna.

Undir mannvistarlögum [5] og [42], innan í vestari hólfinu, var þykkt, lífrænt, samanþjappað lag [57]. Í eystri hólfinu kom í ljós lítil hleðsla sem hafði sömu stefnu og norðurveggurinn en ekki var hægt að sjá hverju hún tilheyrði þar sem að hún hvarf undir sniðið sunnanmegin. Ákveðið var að grafa ekki dýpra innan í hólfunum þar sem hólfín voru lítil og þröng og því hætta á að mikilvægar upplýsingar glötuðust ef grafið væri dýpra. Talið var nauðsynlegt að stækka uppgraftrarsvæðið áður en að grafið yrði dýpra.

Fyrir utan mannvirkið að austanverðu var fingert malarlag [54] sem lá upp á gaflvegginn austanmegin. Samsetning þessa lags og afstaða bentu til þess að það hefði myndast þegar að vatn hafði skolað mól upp að byggingunni einhvertíman í fyrndinni. Undir malarlaginu var renna [58], 2 metrar á lengd, 50 sentimetrar á breidd og 20 sentimetrar á dýpt. Rennan náði út fyrir skurðinn bæði norðan og austanmegin. Líklegt er að hlutverk rennunnar hafi verið að veita vatni frá mannvirkinu.

Mannvirki 2 og 4. Mannvirki 2 er 7 metrar á lengd og 5, 50 metrar á breidd. Hleðslur eru allar útflattar og ekki hægt að átta sig á hlutverki þessarar byggingar. Mannvirki 4 er tvíhólfa rúst, hlaðin úr torfi og grjóti, 10 metrar á lengd en breidd Hlutverk mannvirkisins er óviss þar sem að það náði út fyrir skurðinn. Breidd þess í skurðinum er 2 metrar. Stór möguleiki er á því að mannvirkin 2 og 4 tilheyri einni og sömu byggingunni og er ekki hægt að útiloka að hér sé um að ræða íveruhús. Hvort sem mannvirkin eru kot sem byggt var í túninu eða eldra bæjarstæði Traðar getur frekari fornleifarannsókn ein leitt í ljós.

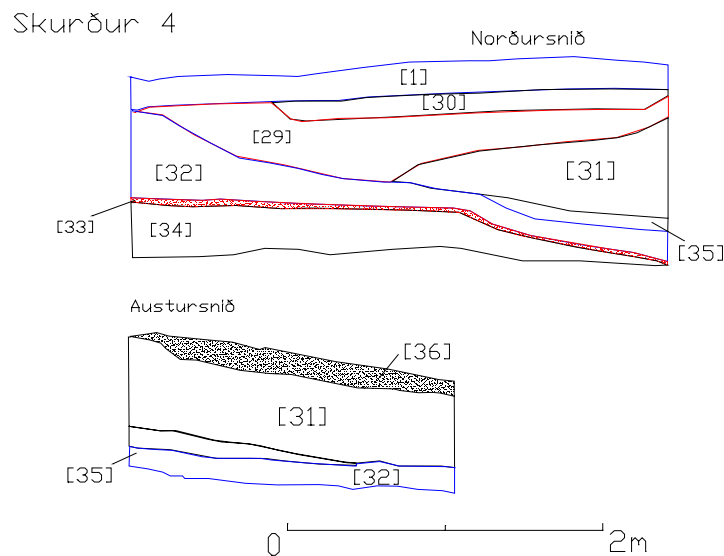
Teikn. 5 Austur- og norðursnið í skurði 4.

Í austursniði kom í ljós torfstrengir [36] sem tilheyra hleðslum í vesturvegg fjárhússins. Undir þessum strengjum var þykkt malarlag blandað fingerðri mól og stórum grjóthnullungum. Í þessu lagi sáust engin merki um mannvist og er þetta lag skriða sem fallið hefur úr fjallinu. Undir því var ljósbrúnt vindblásið lag [35] sem sennilega er gamla yfirborðið áður en að skriðan féll. Undir vindblásna laginu var annað lag [32] sem svipar mjög til [36] og er það ummerki um aðra eldri skriðu sem fallið hefur úr fjallinu.

Í norðursniðinu sáust svipuð malarlög [29 – 35] og eru hér um að ræða ummerki um grjótskriður sem fallið hafa úr fjallinu á mismunandi tímum. Líklegt er að tvær meiriháttar skriður hafi fallið á gamla túnstæði Traðar eftir að byggð hófst í Tröð.

Skurður 4 sýndi fyrst og fremst að miklar grjótskriður hafa fallið á túnið í gegnum tíðina. Þetta er einnig sýnilegt í yfirborði og á loftmyndum er mjög greinileg skriða sem komið hefur úr fjallinu. Síðasta stóra skriða sem kom niður úr fjallinu féll árið 1704. Þessi skriða olli miklum spjöllum á túni Traðar og í kjölfarið lækkaði eigandi jarðarinnar landskuldina þar sem að túnið gat ekki gefið af sér eins mikið og áður (Árni Magnússon, 1940).

Skriðan sást greinilega í öllum sniðum í skurðinum. Fjárhúsið sem stendur austan við skurðin er greinilega byggt ofan á skriðuna og því er líklegt að það hafi fyrst verið byggt eftir 1704. Fjárhúsið er síðan annaðhvort endurbyggt eða lagfært eftir aldamótin 1900 og er í notkun fram á miðja 20. öldina.

Sniðin í skurði 4 sýndu einnig að skriðan frá 1704 var ekki sú fyrsta sem fallið hefur á túnið. Ummerki um eldri skriður eru greinilegar og svo virðist sem að minnsta kosti tvær stórar skriður hafi fallið úr fjallinu eftir að byggð hófst í Tröð.

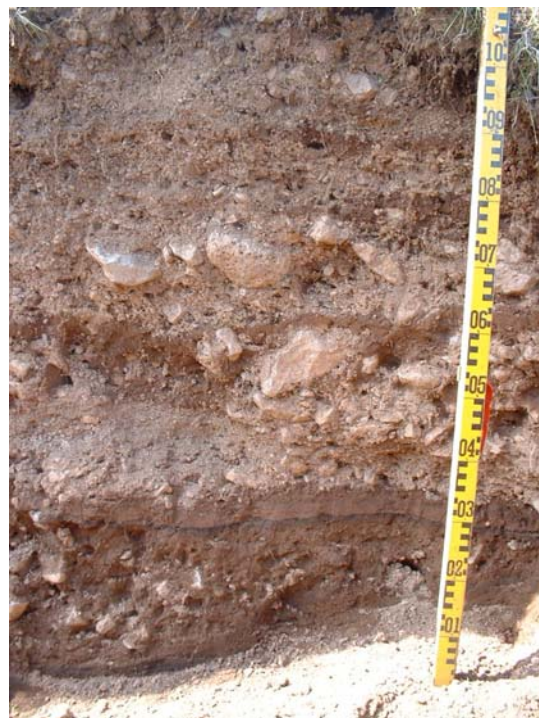
Mynd 3. Ummerki um grjótskriður í skurði 5.

Eftir að yfirborðslög höfðu verið fjarlægð komu í ljós þykk malarlög blönduð stórum grjóthnullungum [46], [49] og [51]. Þessi jarðlög eru svipuð þeim er sáust í skurði 4 og er líklegt að þetta séu sömu skriður og sáust þar. Á milli þessara laga voru lífræn jarðlög [47] og [50] sem eru forn yfirborðslög. Norðan megin í sniðinu sást merki um túngarð sem skriða [46] hafði fallið á og eyðilaggt.

Í skurði 5 sáust ummerki um sömu skriður og sáust í skurði 4. Grjóthlaðni túngarðurinn sem sést vel bæði norðan og vestan við túnstæðið er byggður ofan á yngstu skriðuna. Þetta bendir til þess að garður hafi fyrst verið hlaðinn á þessu svæði
