Skriðuföllin á Austfjörðum 21. ágúst 2001

Halldór G. Pétursson

Unnið fyrir Ofanflóðasjóð

NÍ-01018

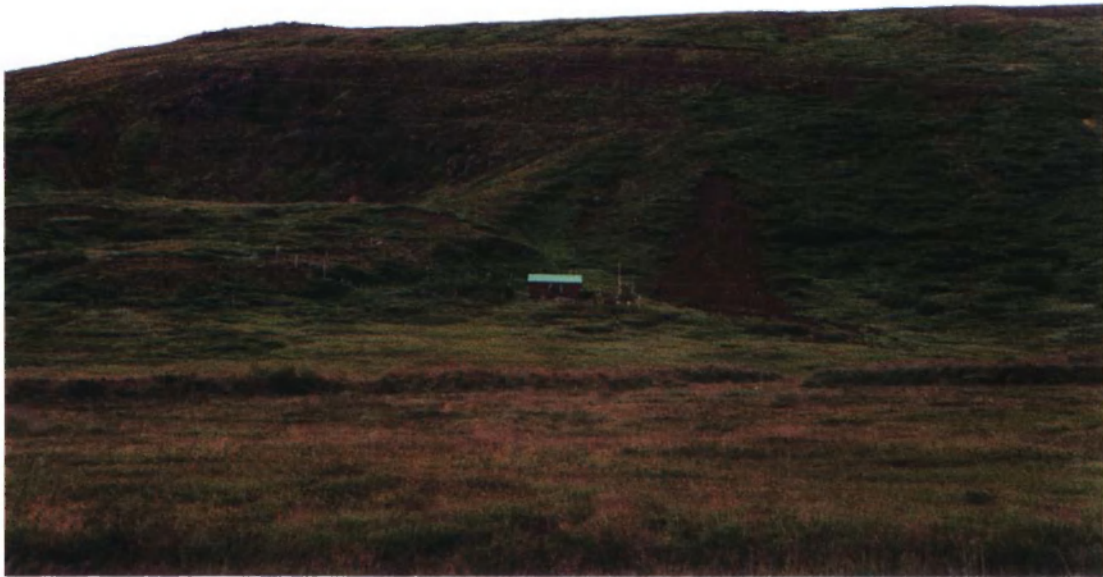
(19) Norðfjörður/Oddsdalur 21.08.:	Lítill skriða (jarðfall) í gróinni hlíð Oddsdals. Skriðan féll rétt hjá sumarbústað sem þarna stendur og hefði eyðilaggt hann ef hún hefði fallið á hann. Ummerki eru um nýlegt (1999-2000) grjóthrun í klettum skammt frá bústaðnum og gróin skriðuor sjást í hlíðinni.

Mynd 2. Smáskriða (jarðfall) við sumarbústað á Oddsdal í Norðfirði.

og féllu sumar þeirra niður á flatlendi og eyðilögðu þar girðingar. Þá féllu einnig svipaðar skriður úr skorningum í hlíðum Seldals og Kirkjubólisdals. Hvað snertir samspil byggðar og skriðufalla féll þó sennilegasta athyglisverðasta skriðan úr hlíðum Oddsdals á leiðinni yfir Oddskarð. Var þetta reyndar ekki annað en jarðfall eða smá spilda sem féll úr gróinni hlíð, en þétt við sumarbústað sem stendur þarna á dalnum (mynd 2). Þessi litla skriða hefði vel getað eytt bústaðnum ef hún hefði fallið fáeinum metrum nær honum, en í hlíðinni eru nokkur gróin skriðuör, svo þarna hafa fallið skriður áður. Þess má geta að víða um land hef ég séð svipaðar aðstæður ofan við sumar- eða orlofshús og er í því sambandi skemmst að mynnast skriðunnar sem eyðilagði orlofshúsið við Hreðavatn í Norðurárdal í Borgarfirði, í mars 2000 (Halldór G. Pétursson og Esther Hlíðar Jensen 2000). Er víðbúið að víða geti verið töluverð skriðuhætta við sumar- og orlofsbyggðir.

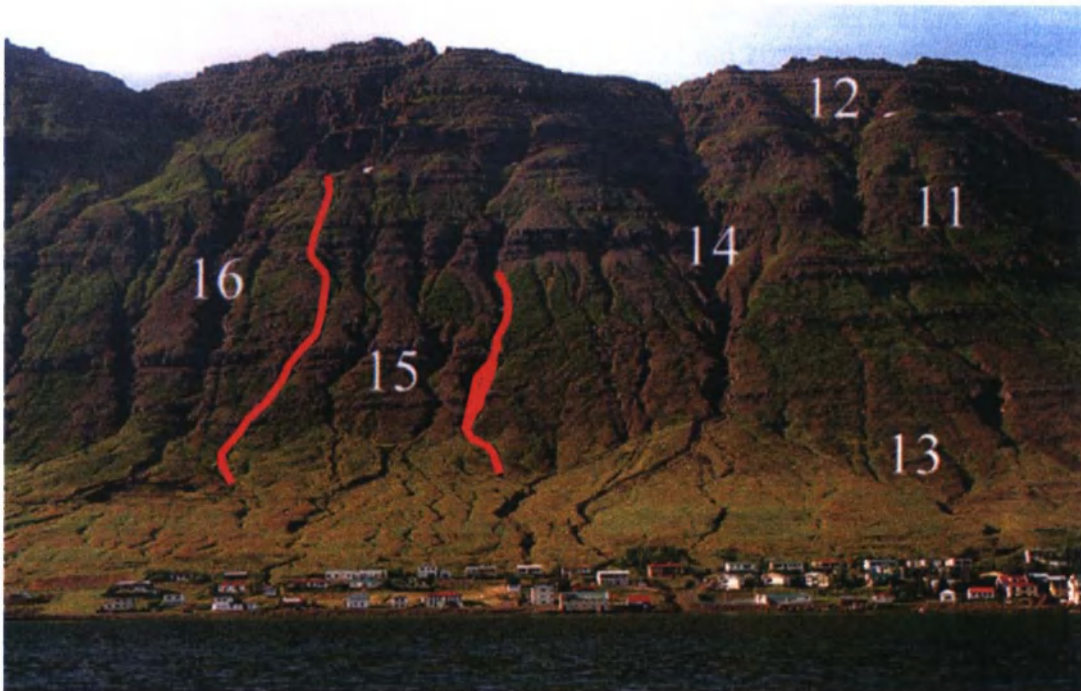
(22) Neskaupstaður 21.08.:	2 skriður í fjallinu ofan við innsta hluta byggðarinnar (Urðarteig), náðu niður á aurkeilurnar neðan við hlíðina, en ekki niður í byggð. Önnur olli flóði í læk sem rennur milli húsanna Urðarteigs 12a og 14. Ytri skriðan féll úr næsta gili utan við farveg 15 (Strandarlæk), sú innri úr næsta gili utan við farveg 16 (Hlauplæk) (Þorsteinn Sæmundsson og Halldór G. Pétursson 1999). Upptök beggja ofarlega í fjalli, ekki mikið efnismagn á ferðinni.

Mynd 3. Skriðufarvegir innarlega í fjallinu ofan við Neskaupstað (Þorsteinn Sæmundsson og Halldór G. Pétursson 1999). Skriðuspýjur sem féllu 21. ágúst eru rissaðar inn.

Í sjálfum Neskaupstað rigndi minna en í sveitinni en þó féllu smáskriður úr hlíðinni ofan við bæinn. Af einhverjum ástæðum virðist reyndar oft svo, að ekki fara saman skriðuföll úr hlíðinni ofan við Neskaupstað og í sveitinni (Halldór G. Pétursson og Þorsteinn Sæmundsson 1999). Spýjurnar ofan við Neskaupstað féllu innst í bænum (mynd 3), sú ytri úr næsta gili utan við farveg nr. 15 (Strandalæk) og sú innri úr næsta gili utan við farveg nr. 16 (Hlauplæk), en þessi nr. eru samkvæmt skriðufarvegakerfi fyrir Neskaupstað (Þorsteinn Sæmundsson og Halldór G. Pétursson 1999). Uppþök beggja þessara skriðna voru ofarlega í fjalli og féllu þær báðar niður á aurkeilurnar neðan við hlíðina og ollu þar nokkru raski. Vatnið sem fylgdi annarri skriðunni olli flóði í læk sem fellur á milli húsanna nr. 12a og 14 við Urðarteig. Þá féll einnig skriða í gili ofan við gömlu síldarverksmiðjuna í Naustahverfi, rétt innan við bæinn. Stafaði engin hætta af þessum skriðuföllum og sem betur fer urðu ekki meiri skriðuföll í Neskaupstað, því t.d. ræsið undir nýja snjóflóðagarðinn var ekki full frágengið og skriða eða vatnsgusa úr Kvíabólslæk hefði getað valdið spjöllum þar.
