**Skriðuannáll 1995 - 1999**

**Halldór G. Pétursson og Hafdís Eygló Jónsdóttir**

NÍ-00019

Akureyri, desember 2000

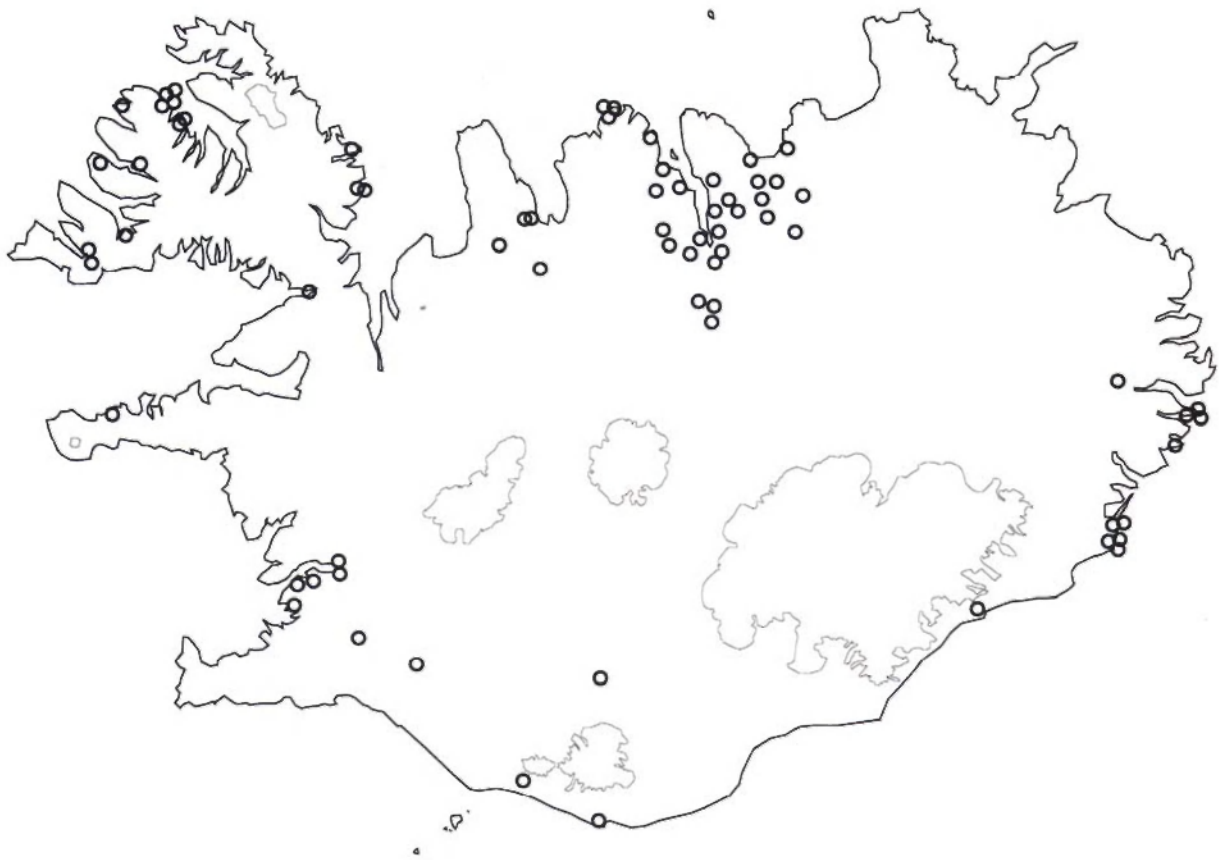
**Mynd 1:** Dreifing skriðufalla á Íslandi árið 1995.

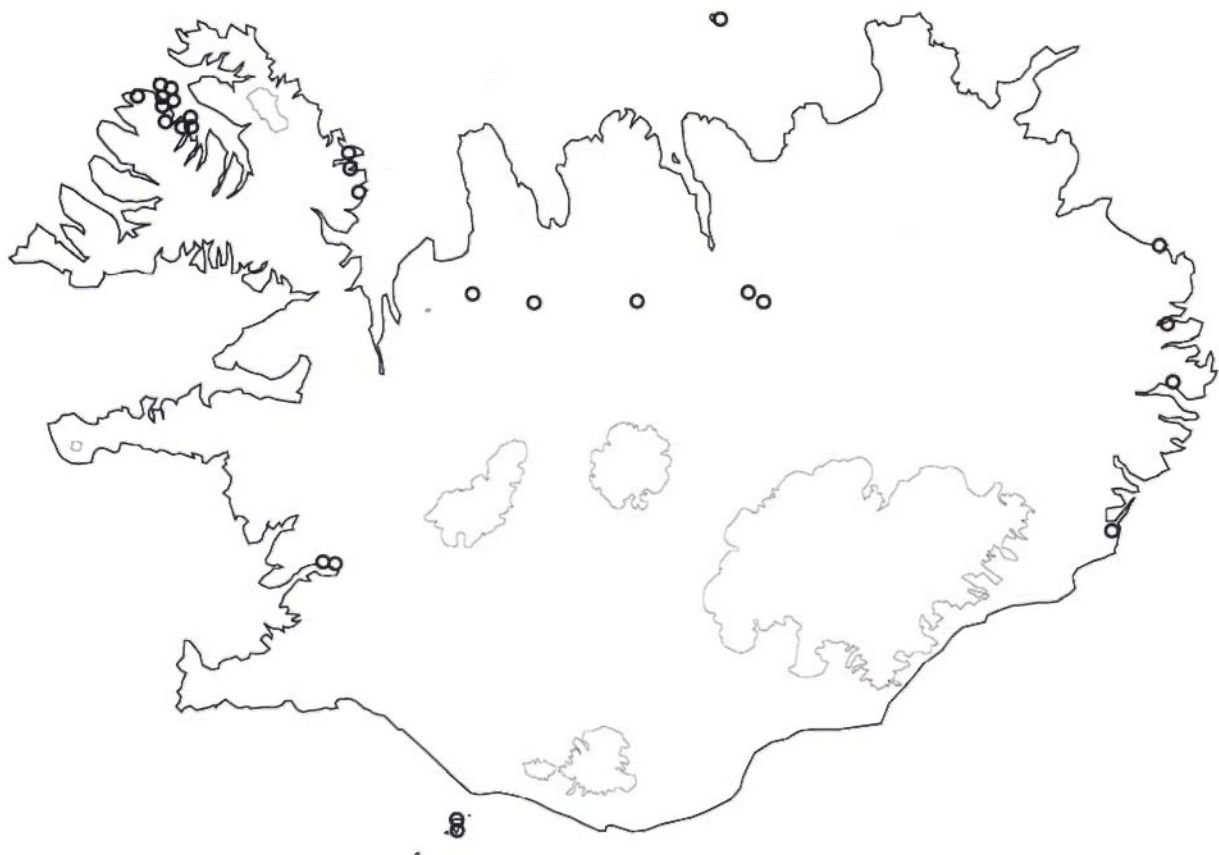
**Mynd 2:** Dreifing skriðufalla á Íslandi árið 1996.

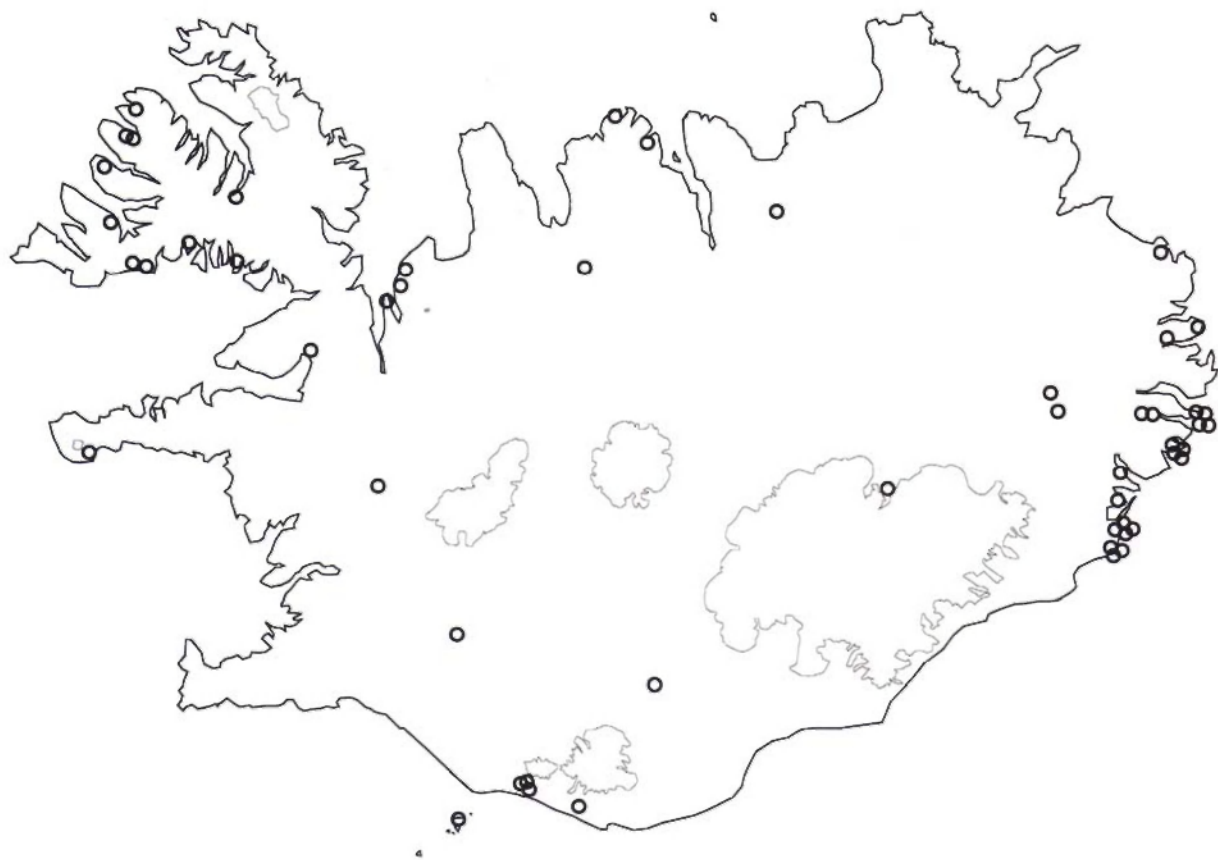
**Mynd 3:** Dreifing skriðufalla á Íslandi árið 1997.

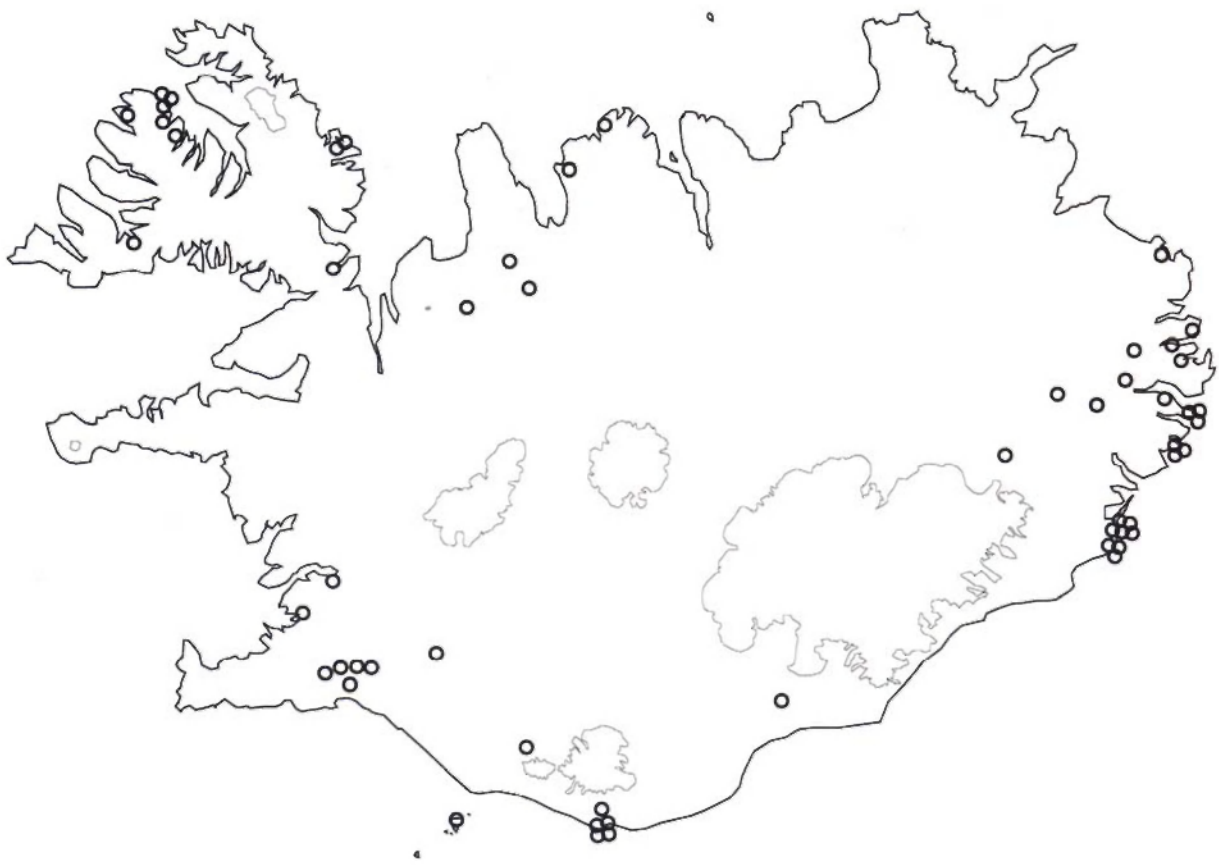
**Mynd 4:** Dreifing skriðufalla á Íslandi árið 1998.

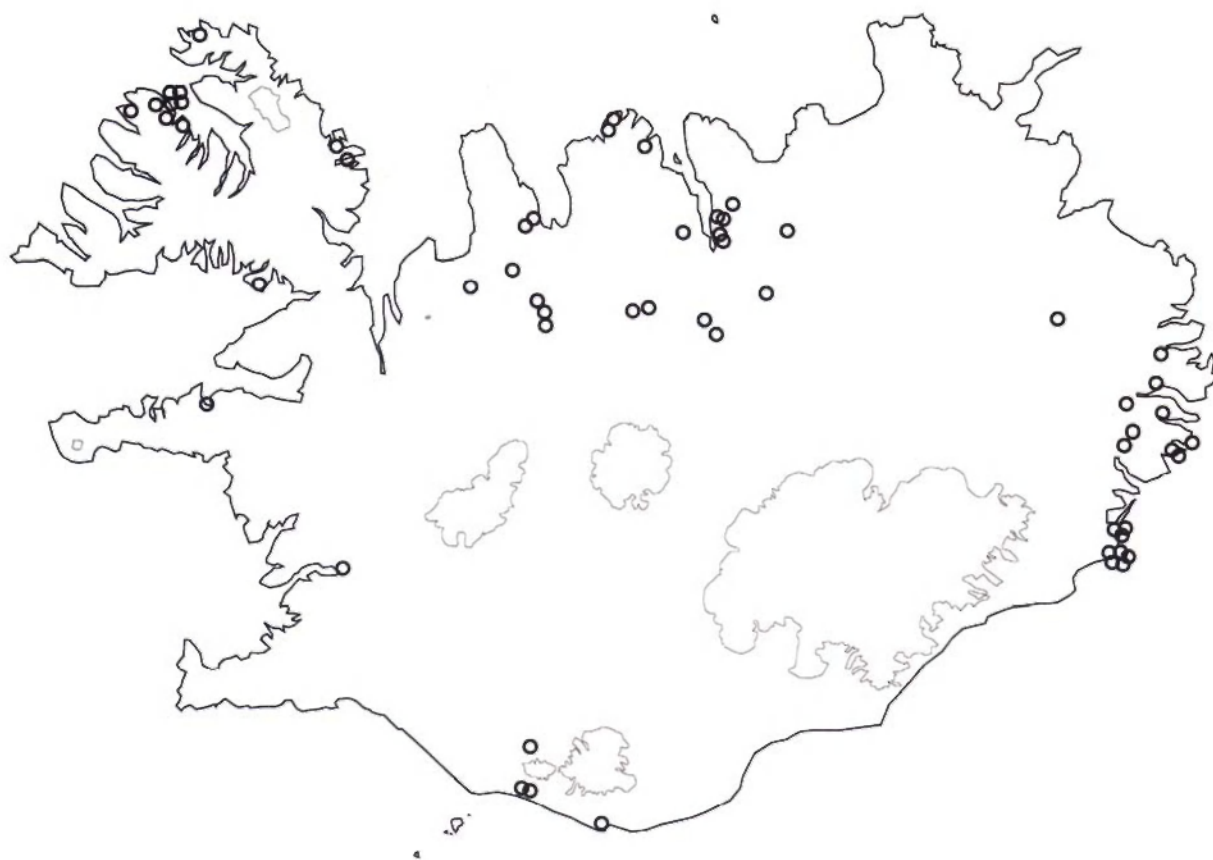
**Mynd 5:** Dreifing skriðufalla á Íslandi árið 1999.
