Aldursgreining skriðusets á Eskifirði og Norðfirði með hjálp gjóskulaga

Magnús Á. Sigurgeirsson

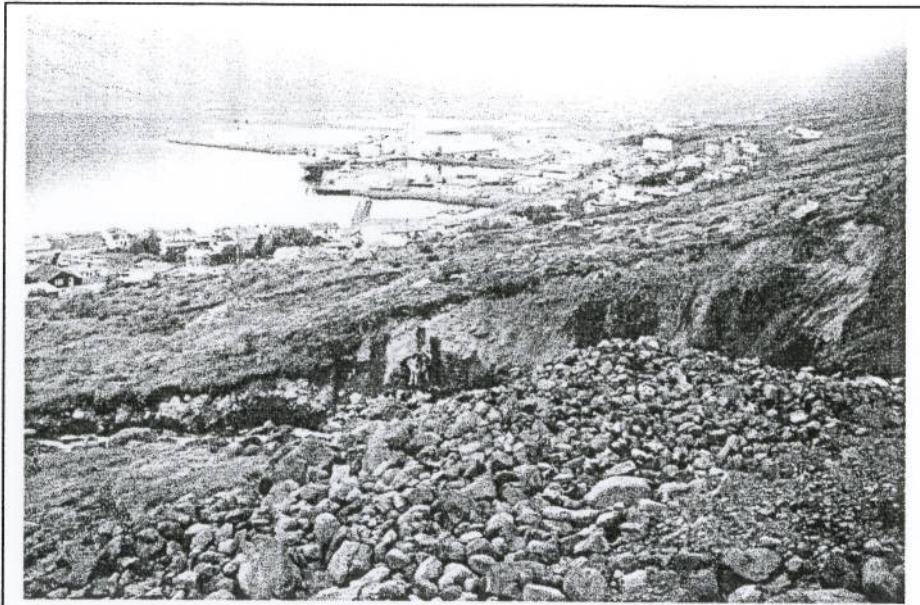
Mynd 1. Lambeyrará í Eskifirði. Hægra megin við fólkið á myndinni er finlag-skipt ísaldarst. Skriðuset liggur næst ofan á setinu.

Mælt var snið í farvegi Lambeyrarár, um 100 m ofan byggðar. Neðst í sniðinu er þykkt lag, a.m.k. 6 m þykkt, af finkorna lagþynnóttu ísaldarseti (sjá mynd 1). Jarðvegsþekja með gjóskulögum er ofan á setlögnum (sjá mynd 3). Skriðuset er neðst í jarðveginum, næst ofan á setlögnum. Er greinilegt að skriðan/-skriðurnar hefur rofið ofan af ísaldarsetinu. Ekki er hægt að segja til um aldur skriðusetsins með nákvæmni, en ljóst er þó að það er meira en 3000 ára gamalt. Ummerki um önnur skriðuföll koma ekki fram í sniðinu fyrr en um það leyti sem gjóskulagið V-1477 myndaðist. Allþétt grjótdreif er við lagið. Stöku steinar eru í jarðveginum á milli V-1477 og A-1875 sem ekki er hægt að tengja einstökum atburðum. Tekið skal fram að hér er einungis um einn stað að ræða og verður því lítið sagt um hversu útbreidd ofangreind skriðuset eru eða hversu dæmigert þetta snið er fyrir Eskifjörð. Til að fá úr því skorið þarf frekari rannsóknir.

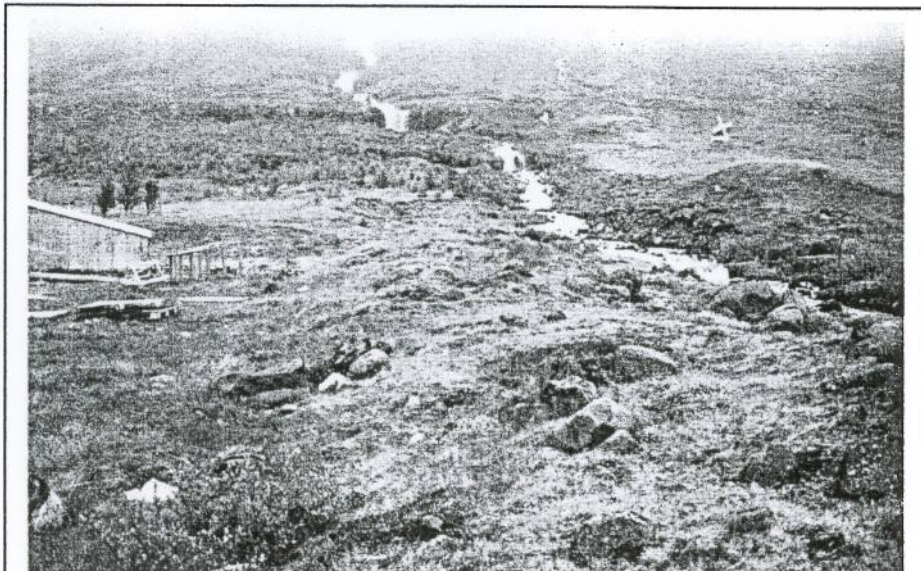
Mynd 2. Bleiksá í Eskifirði. Í árbakkanum hægra megin fyrir miðri mynd er þunnt jarðvegslag á milli malarlaga. Upp af kirkjunni (til vinstri) eru grjótdreifar sem áin hefur borið með sér í flóðum.

Við Bleiksá voru skoðuð snið á tveimur stöðum við farveg árinna, annars vegar í eystri árbakkanum og hins vegar á flötinni ofan við kirkjuna (sem nú er í byggingu). Á fyrrnefnda staðnum fannst þunnt jarðvegslag, um 20 cm þykkt, í ársetinu. Jarðvegurinn er sendinn og með sandlinsum. Um 1 m af grófkorna seti, mestmegnis mól og hnullungum, er ofan á jarðveginum (mynd 3). Það sem einkum er áhugavert við jarðvegslagið er að í því eru tvö dökk gjóskulög. Efra lagið er grágrænt og það neðra svart á lit. Þar sem lögin eru mjög þunn og afstaða þeirra til leiðarlaga ekki þekkt verður greining þeirra torveldari en ella. Af samanburði við önnur snið frá Austurlandi má hins vegar leiða að því líkum að um sé að ræða gjóskulög sem urðu til um Landnám. Ekki er útilokað að efra lagið sé svonefnt Landnámslag frá 871±2 e. Kr. (Karl Grönvold o.fl. 1995). Taka ber þessari niðurstöðu af nokkurri varúð af fyrrnefndum ástæðum. Sé greiningin rétt má draga þá ályktun að jarðvegslagið sé frá ~ 6.-10. öld e. Kr. Ekki verður séð hversu mikið hefur rofist ofan af því en telja má víst að það sé nokkuð. Ljóst er að farvegur Bleiksár hefur verið annað hvort austan eða vestan núverandi farvegur þegar jarðvegslagið myndaðist. Úr því mætti ef til vill fá skorið með frekari rannsóknum.

Á flötinni ofan við kirkjuna vekur athygli hnellingadreif, með steinum allt að 1,2 m í þvermál. Ákveðið var að skoða þennan stað nánar og athuga hvort möguleikar væru á að aldursgreina skriðu- eða flóðaset með hjálp gjóskulaga. Einkennandi var að hvar sem skóflu var stungið niður varð fyrir grjót skammt undir grasrót. Grafín var hola um 60 m norðan kirkjunnar til að kanna þetta nánar (mynd 3). Í ljós kom að þar voru nokkur auðgreind gjóskulög ágætlega varðveitt, þ.e. lögin A-1875, V-1477 og Ö-1362, og enn fremur að á milli tveggja efstu laganna voru skýr ummerki um skriðu, þ.e. moldarblandið lag af eggjagrjóti. Í botni holunnar var þétt urð sem ekki tókst að grafa í gegnum. Þar sem heimildir um skriðuföll á Eskifirði eru mjög takmarkaðar verða þessi skriðuset ekki tengd frásögnum heimilda með vissu. Vert er þó að nefna að í nóvember árið 1849 varð mannskætt leysingaflóð í Grjótá um 1 km utar við fjörðinn (Ólafur Jónsson o.fl. 1992). Ekki fer sögum af flóðum í Bleiksá eða öðrum ám í Eskifirði þó telja verði fremur líklegt að sú hafi verið raunin. Út frá afstöðu efra skriðusetlagsins við Bleiksá til gjóskulagsins A-1875 er ekki útilokað að það sé frá því um miðja 19. öld og hafi myndast í mannskaðaflóðunum árið 1849. Þó að skriðusetið liggja nær V-1477 en A-1875 í sniðinu ber að taka það með fyrirvara þegar aldur þess er áætlaður þar sem telja má víst að skriðan hafi rofið undirlag sitt að einhverju marki. Líklegast er skriðuset þetta sé frá 18.-19. öld.

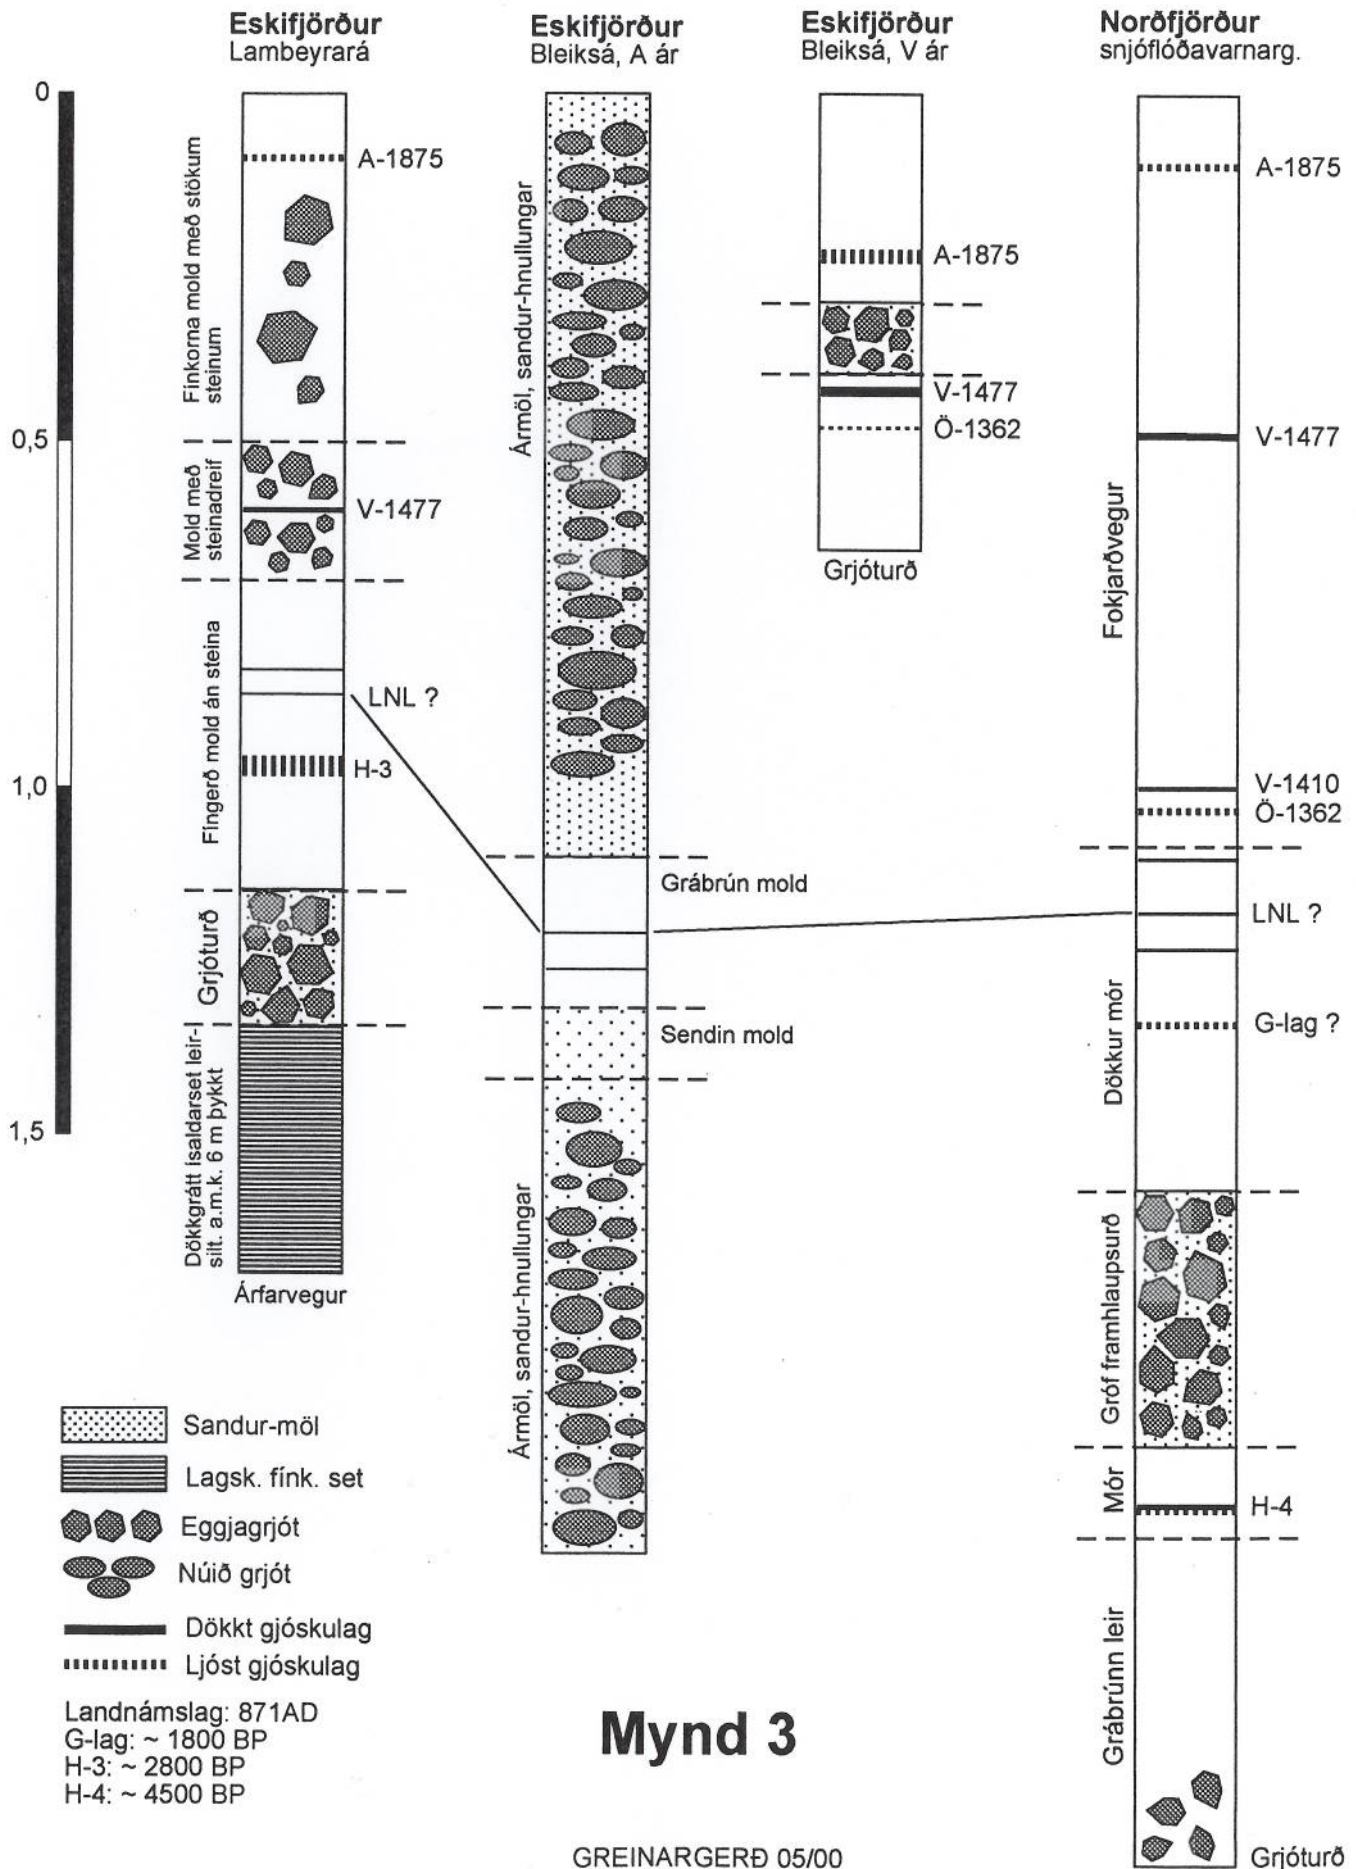
Eskifjörður og Norðfjörður

snið mæld 30/6 2000

Skoðaðar voru jarðлагаopnur ofan við snjóflóðavargargarða sem eru í byggingu í hliðinni ofan við Neskaupstað. Þar koma fram skriðu- og snjóflóðaset frá ýmsum tímum (Árni Hjartarson 2000). Mælt var snið í rofbakka um 50 m austan Kvíabólslækjar og um 50 m neðan sniðsins sem Árni Hjartarson (2000) mældi. Sniðið er um 10 m langt og liggur því sem næst samsíða hliðinni. Neðan til í sniðinu er dökkur mór með þunnu lagi af skriðuseti. Ofan á mónum eru rauðbrúnleitt lag af fokjarðvegi. Gjóskulög eru bæði í mónum og í fokmoldinni (mynd 3). Skriðusetið er þétt og grófkorna. Hámarks Kornastærð er um 20 cm. Skriðan hefur rofið undirlag sitt sem marka má af því að í henni eru tægjur af mó. Gjóskulögin gefa kost á að fara nokkru nærri um aldur skriðunnar. Elsta gjóskulagið ofaná henni er sennilega G-lagið, sem er um 1800 ára gamalt, og næsta lag undir henni er Hekla-4, sem er um 4500 ára gamalt. Aldur skriðunnar liggur á bilinu 1800-4500 ár. Líklegra verður að telja að aldurinn liggja nær yngri laginu en því eldra þar sem ljóst er að skriðan hefur rofið undirlag sitt. Gjóskulagið Hekla-3 er ekki sjáanlegt sem bendir til að það hafi rofist burtu og að skriðan sé yngri en það, og því minna en 2800 ára. Um þetta skal þó ekki fullyrt að svo stöddu.
