Úttekt á mengunarhættum á vatnsverndarsvæði útfærð í landfræðilegt upplýsingakerfi

-verkefni styrkt af Nýsköpunarsjóði námsmanna-

Mosfellsbær - Tækni- og umhverfissvið

Heilbrigðiseftirlit Kjósarsvæðis

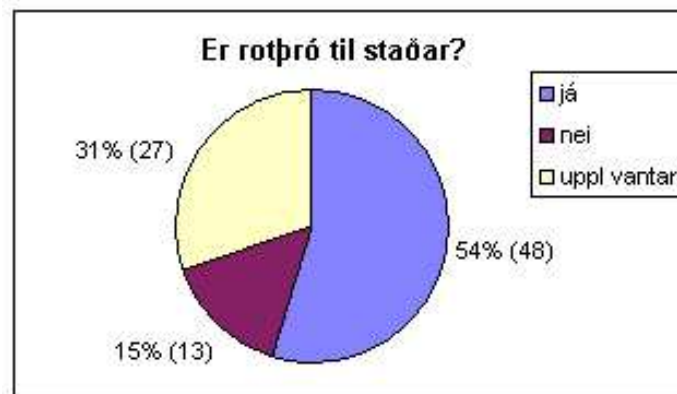
Mynd 7: Hlutfall rotþróa við fasteignir (fjöldi í sviga)

Mynd 7 sýnir skiptingu fasteigna eftir því hvort rotþró er til staðar, ekki til staðar eða upplýsingar um rotþrær vanti. Ekki á alls staðar við að hafa rotþró svo sem í geymsluhúsum og útihúsum sveitabæja og eru þær fasteignir ekki hafðar með í þessari skiptingu.

Í tæpum þriðjung tilfella vantar upplýsingar um hvort rotþró sé til staðar, teljast þá með tilvik þar sem eigandi var ekki við og rotþró ekki sjáanleg. Í 13 tilfellum var staðfest að engin rotþró væri til staðar og þá var oftast um þurrsalerni að ræða í stað rotþró.

Í einhverjum tilfellum var þó ekkert salerni og þá yfirleitt um litla veru í bústaðnum að ræða. Dæmi um útfærslu í LUK má sjá á mynd 8.

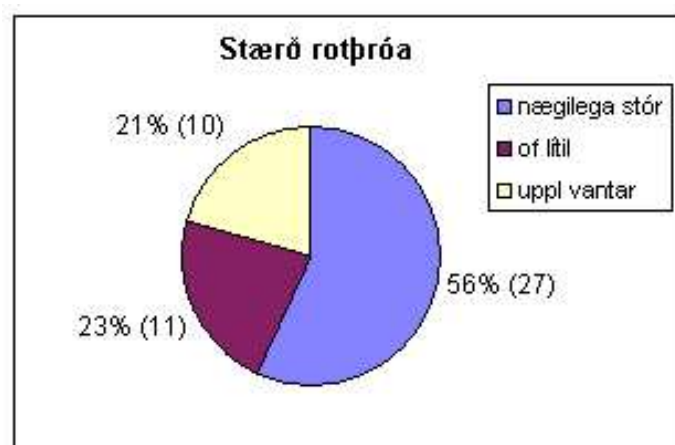
Mynd 9: Skipting rotþróa eftir því hvort kröfum um stærð er fullnægt (fjöldi í sviga)

Skiptingu rotþróa eftir því hvort kröfum um stærð sé fullnægt eður ei má sjá á mynd 9.

Eins og sjá má er meirihluti rotþróa nægilega stór en ekki fengust upplýsingar um stærð 10 rotþróa.

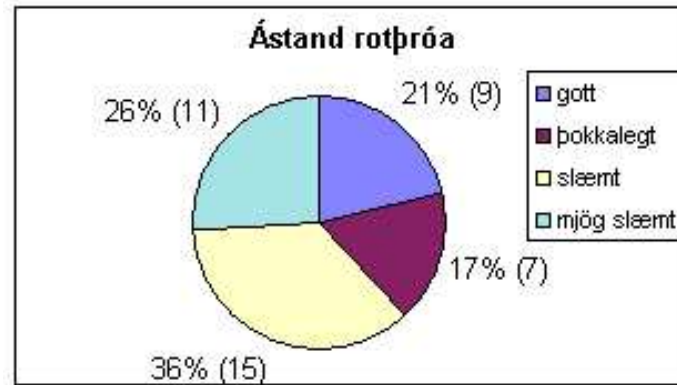
Mynd 12: Ástand rotþróa (fjöldi í sviga)

Þar sem rotþrær voru til staðar var reynt að fá þær upplýsingar sem þurfti til að ákvarða ástand eins og lýst er í kafla 3.3.2. Mynd 12 sýnir skiptingu rotþróa eftir ástandi þar sem viðeigandi upplýsingar fengust.

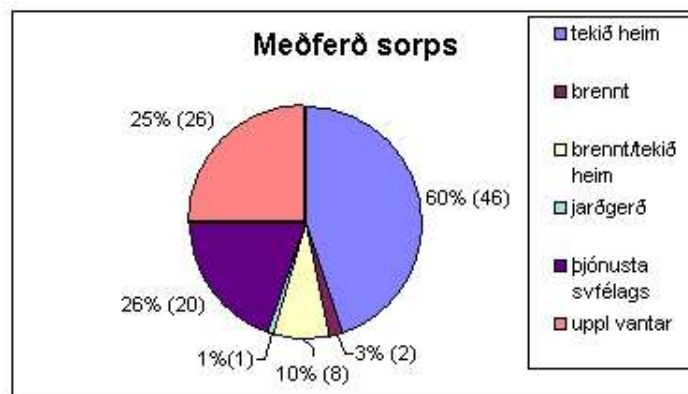
Mynd 15: Skipting fasteigna eftir frágangi sorps (fjöldi í sviga)

Yfirleitt var ástand nokkuð gott í sorpmálum. Flestir taka sorpið með sér heim og lögbýli njóta sorpþjónustu sveitafélags. Eitthvað var um að fólk tæki hluta sorps með sér heim og brenndi hluta þess, s.s. spýtnabraki, greinum og pappír. Skipting mannvirkja eftir frágangi sorps er sýnd á mynd 15.

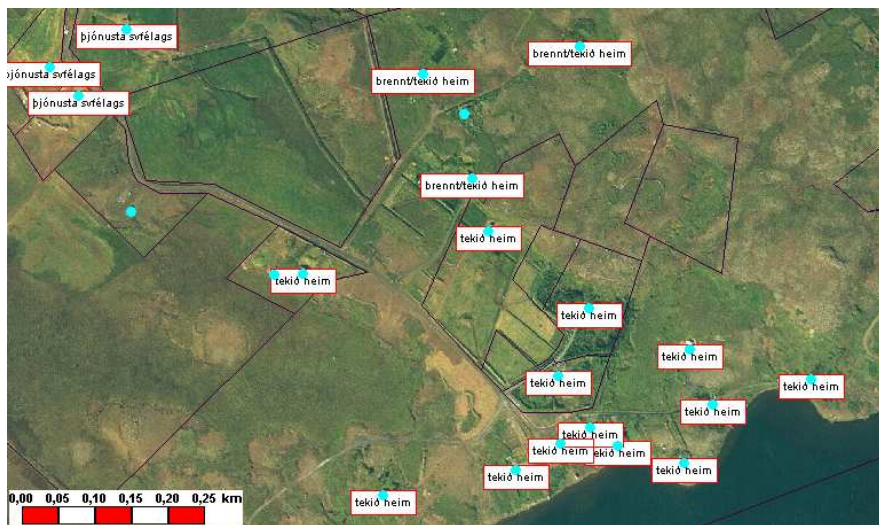
Mynd 16: Skipting fasteigna norðan við Selvatn eftir frágangi sorps

Mynd 16 sýnir útfærslu á þessum þáttum í LUK.

Flestir íbúar sumarbústaðahverfanna höfðu ekki yfir neinu að kvarta varðandi það að þurfa að taka sorp með sér í bæinn. Nokkrir voru þó óánægðir með þetta og vildu fá gám eða sorphirðu sveitafélagsins í hverfið. Þetta er þó ekki til umræðu því að þó svo að sumir búi í húsunum allt árið er um sumarhúsabyggð að ræða og sveitafélag því ekki skylt til að veita þjónustu sem þessa, að minnsta kosti ekki yfir vetrartímam. Annar kostur fyrir íbúana er að losa sorp í gáma sem staðsettir eru í þéttbýlinu í Mosfellsbæ.

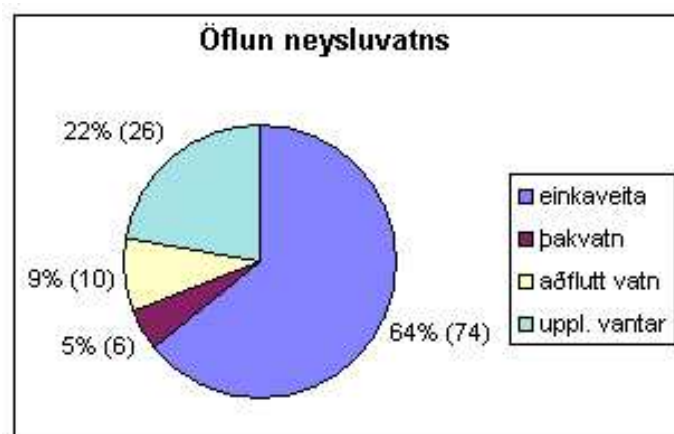
Mynd 17: Skipting fasteigna eftir öflun neysluvatns (fjöldi í sviga)

Öflun neysluvatns var könnuð í úttektinni og má sjá niðurstöður þess hluta á mynd 17.

Sjá má að langflestir hafa einhvers konar einkaveitu. Þá er átt við að fólk hafi annað hvort borholu eða sæki sér vatn í lind eða læk. Athygli vakti að engin samnýting var á

borholum. Í sumarbústaðahverfinu í Elliðakotslandi voru til dæmis borholur við nánast hvert hús. Eitthvað er um að fólk taki vatn með sér heiman frá en örfáir notast við þakvatn eingöngu. Framantaldir þættir voru teknir fyrir í LUK eins og sjá má á mynd 18

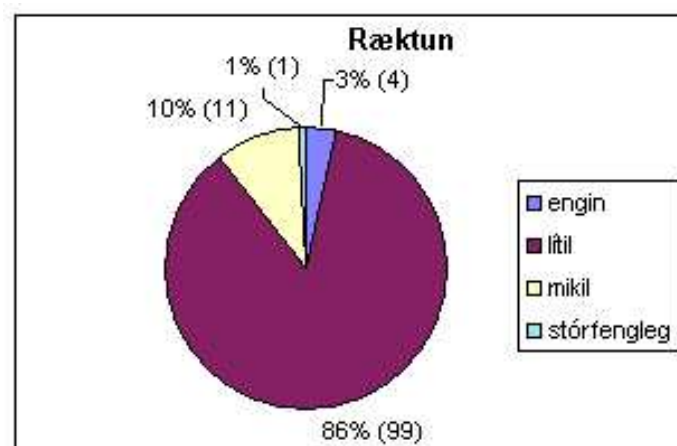
Mynd 19: Skipting fasteigna eftir umfangi ræktunar (fjöldi í sviga)

Mynd 19 sýnir skiptingu fasteigna eftir umfangi ræktunar.

Sjá má að langstærstur hluti stundar litla ræktun og í flestum tilfellum er ræktun meira og minna lokið.

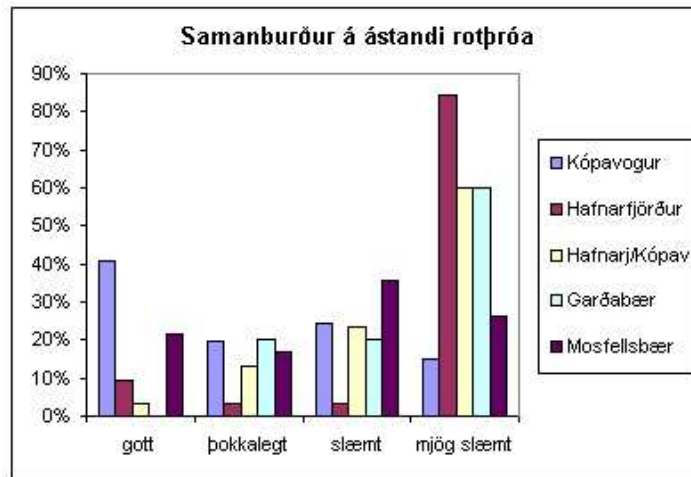
Mynd 22: Samanburður á ástandi rotþróa milli sveitafélaga

Skilgreiningar sem notaðar voru við mat á ástandi rotþróa voru mjög sambærilegar við það sem hér var gert. Eina ósamræmið var að í [8] var notað „óviðunandi” um það sem hér og víðar ([16], [17],[18]) hefur verið kallað „slæmt”. Mynd 22 sýnir samanburð á ástandi rotþróa milli sveitafélaganna.

Hér virðast Mosfellsbær og Kópavogur koma vel út miðað við önnur sveitafélög. Rotþrær í þeim sveitafélögum dreifast jafnar á flokkana en hjá öðrum þar sem hlutfall fer vaxandi eftir versnandi ástandi. Ástandið þegar á heildina er litið verður þó að teljast mjög slæmt þar mjög mikill minnihluti rotþróa fellur í besta flokkinn. Þó má gera ráð fyrir að úrbætur hafi verið gerðar í mörgum tilvikum þar sem þó nokkuð er liðið frá úttektum sveitafélaganna utan Mosfellsbæjar.
