# Fornleifarannsókn í Kringilsárrana

Skýrsla LV nr: LV-2013-118

Dags: október 2013

Höfundar/fyrirtæki: Guðný Zoëga / Byggðasafn Skagfirðinga

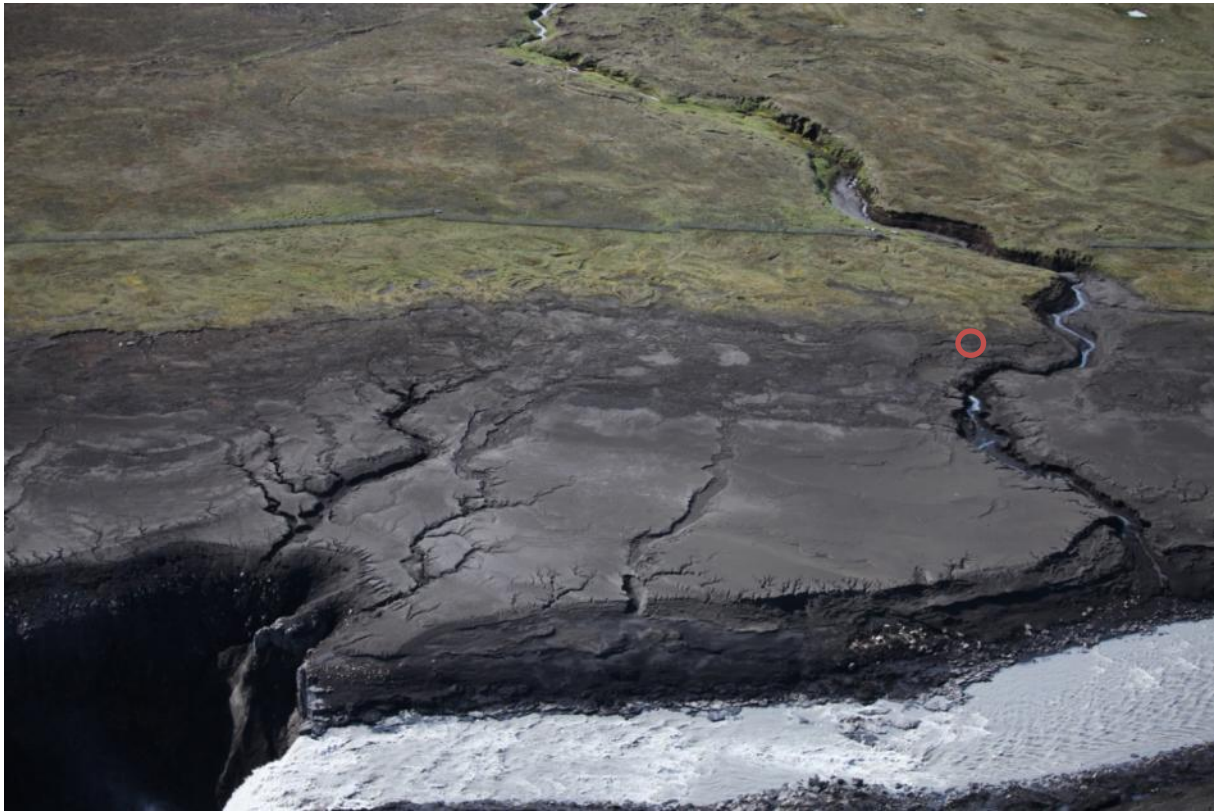
Mynd 1. Loftmynd sem sýnir legu tóftarinnar. Neðst til vinsti á mynd er Kringilsárfoss (Töfrafoss), í Kringilsá. Til hægri á mynd er lækjargrafningurinn sem tóftin liggur við og er staðsetning tóftar merkt með rauðum hring. Myndina tók Skarphéðinn Þórisson úr lofti, sama dag og rannsóknin fór fram þann 9. júlí 2013. Myndin er birt með góðfúslegu leyfi.

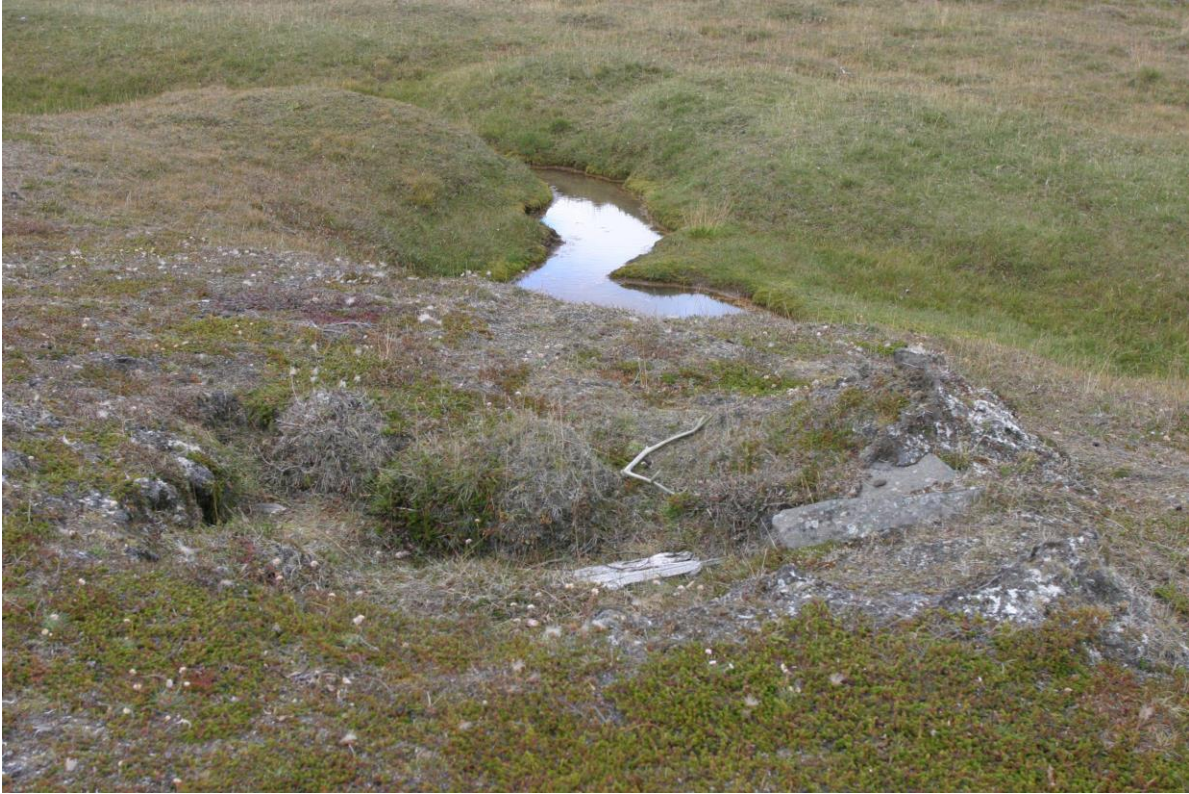
*Mynd 2. Tóftin eins og hún leit út sumarið 2003. Horft til vesturs. Ljós. Skarphéðinn G. Þórisson. Birt með leyfi.*

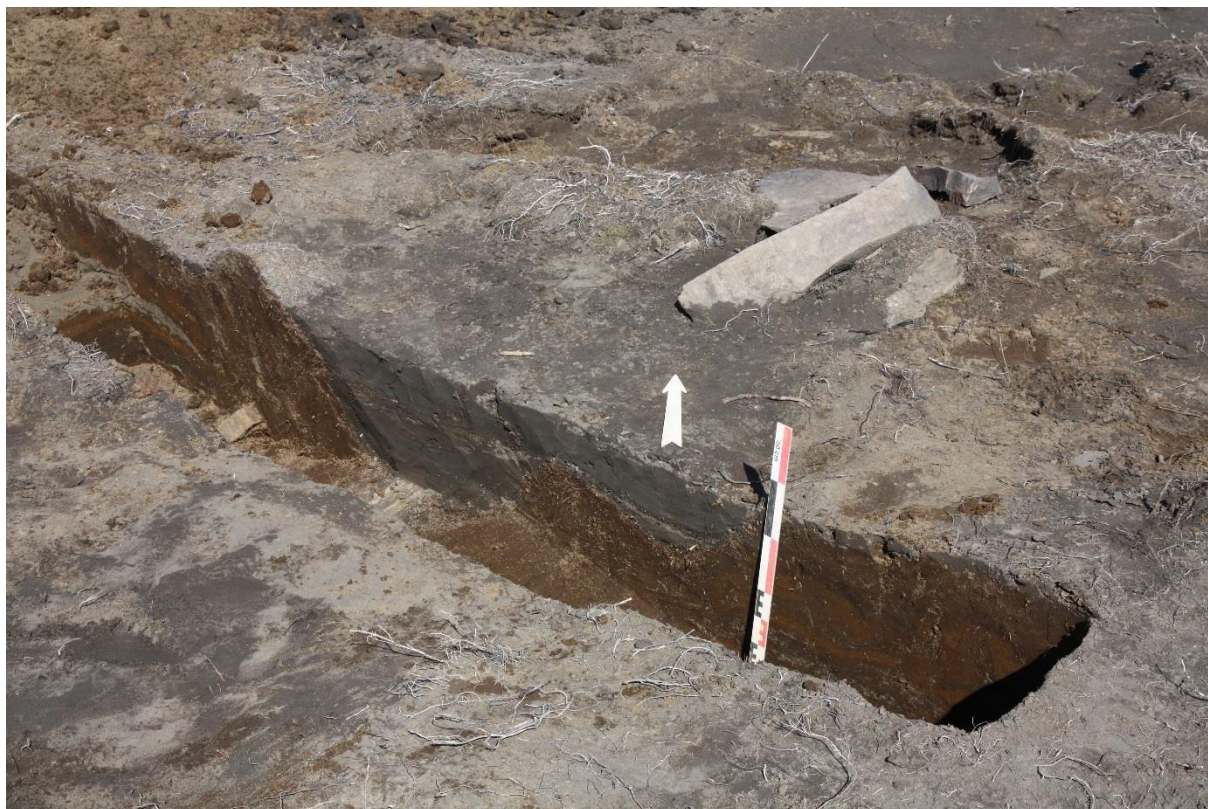
Skurðurinn sem tekinn var þvert í gegn um kofatóftina var 3m langur, 70cm breiður og um 50cm djúpur. Hann lá norðnorðvestur-suðsuðaustur og var norðursnið hans teiknað og er því lýst hér. Augljóst var að tóftin hefur verið niðurgrafin um 50cm og torfveggir reistir á bökkum niðurgraftarins. Efsta lagið í skurðinum [1] var þétt grátt set (leir) lag. Lagið var rétt um 3cm

Mynd 6. Norðursnið í skurðinum sem var tekinn þvert í gegn um tóftina.. Fyrir miðjum skurði sést vel dýpt tóftarinnar og hvernig dældin innan hennar hefur fyllst af seti. Undir setinu, fyrir miðri tóft, kom fram spýtan sem sést á mynd frá 2003. Veggjatorfið sést sem hallandi jarðlög sitt hvoru megin dældarinnar. Veggirnir hafa legið ofan á bökkum niðurgraftarins, nokkurn veginn á yfirborði við sitt hvorn skurðendann.

þar sem það var þynnst út við sitt hvorn skurðendann en um 35cm þykkt fyrir miðri tóft. Neðst í setlaginu lá nokkuð heilleg spýta sem í var nagli. Spýtan sést á yfirborði fyrir miðri tóft á ljósmynd í meðfylgjandi minnisblaði frá 2003 aftast í skýrslu (bls. 1). Undir leirlaginu var um 1-6cm þykkt fokmoldarlag [7] sem lá þvert yfir tóftina. Í fokmoldarlaginu miðju lá óslitin dökk gjóska eftir endilöngu sniðinu, líklega frá 19. eða 20. öld (sjá nánar kafla um gjóskulög). Undir fokmoldarlaginu [7] sitt hvoru megin á bökkum niðurgraftarins í tóftinni var rótað torf [3] úr undistöðum veggja. Leifar veggjanna [2] lágu svo inni í tóftinni og hafa greinilega hrunið inn á við. Veggjatorfið var lagskipt en fremur einsleitt, með grænleitum gjóskulinsum. Undir veggjatorfinu lá svo rótaðra torf [4] og neðst í því var um 4cm þykkt lag með viðarleifum [5]. Þessi lög [4 og 5] hafa tilheyrt þaki kofans en það hefur fallið ofan í tóftina og torfið í veggjunum þar ofan á. Einföld röð af flötum steinum [9] var sitt hvoru megin í tóftinni og virtist hafa hrunið niður með þaktorfinu. Steinarnir hafa líklega legið á veggnum, undir þakröftum.<sup>9</sup> Undir viðarlaginu var svo komið niður á grábrúnt þétt gólflag [6] sem virtist hafa verið um 5cm að þykkt. Neðan þess var komið niður á náttúruleg lög. Í gólfinu fannst eitt dýrabein en

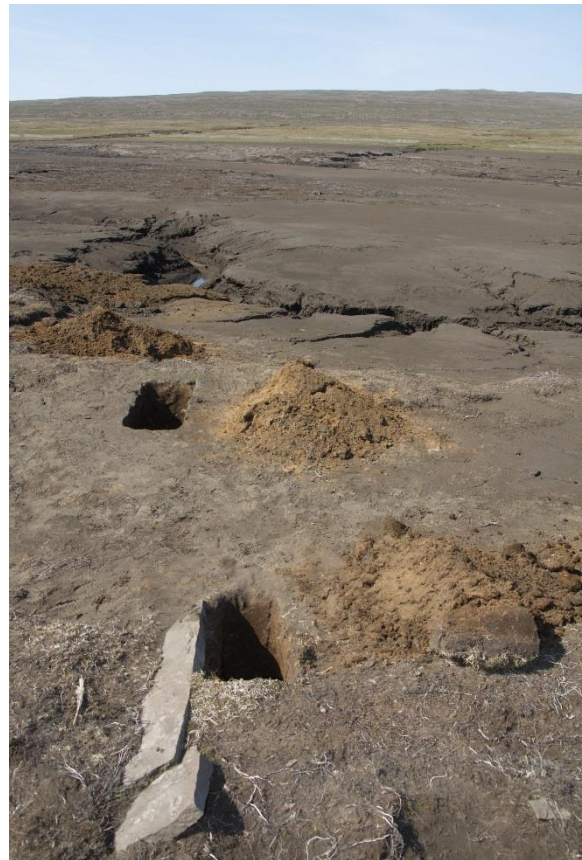
Skurðirnir í ferkantaða svæðið voru annarsvegar teknir þar sem virtist geta verið veggur vestast á svæðinu (skurður 2) og hinsvegar við stein sem lá austast á svæðinu (skurður 3). Einu jarðlöggin sem greina mátti í skurðunum voru náttúruleg lög sem þó voru mjög umrótuð vegna vatnsaga og landrofs. Á um 5-50cm dýpi kom fram hvíta gjóskan frá 1362 og lá hún ofan á jarðlögum sem bentu til að yfirborðið hafi þá verið nokkuð mishæðótt.

Mismundandi dýpt gjóskunnar í jarðvegi má kenna jarðvegsrofi en ofan hennar virtist jarðvegur mun sendnari og vatnssorfnari. Engin glögg ummerki um torfveggi eða niðurgröft fundust í skurðunum. Lögun svæðisins er því líklega tilviljun ein.

Mynd 7. Horft yfir skurði sem teknir voru utan tóftar. Skurður 2 fjær og skurður 3 nær á mynd. Sjá nánar afstöðu skurða á mynd 4.

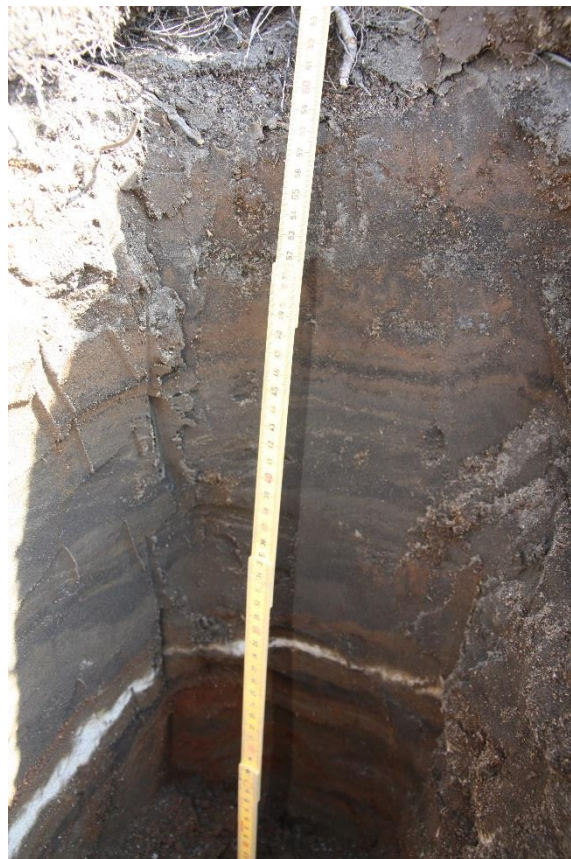
Aldur tófta var ákvarðaður út frá gjóskulögum. Einungis 3 gjóskulög voru sæmilega glögg í sniðum skurða, en hafa verður í huga jarðvegurinn var mjög rótaður og sendinn. Neðst í sniðum, rétt ofan frostlags í jörðu var hvít 0,5-2cm þykk ljós gjóska úr Örafajökli frá 1362. Um 9-16cm

ofan hennar var 1cm þykkt dökkt og fínkorna gjóskulag, líklega úr Veiðivötnum frá 1477. Misjöfn jarðvegsþykkt milli laganna er tilkomin vegna misþykkra sandlaga í jarðvegi. Þessi gjóskulagasyrpa er vel þekkt á Austurlandi en efst í jarðvegi, rétt undir setinu úr lóninu var svo að finna dökka gjósku, en óvíst er um aldur hennar. Gjóskusýni voru send til frekari greiningar og voru þau greind af Magnúsi Á. Sigurgeirssyni jarðfræðingi. Í greinargerð hans segir: „Rústin er staðsett við suðurbakka Kringilsár nyrst í Kringilsárrana. Staðurinn er norðan við hlaupasvæði Brúarjökuls árin 1890 og 1963. Sýni voru skoðuð úr gjóskulagi sem liggur yfir tóftina (sýni 3 og 6). Tóftin er líklegast frá 19. öld í ljósi fornleifarannsóknna.

Mynd 8. Gjóskulög í skurði 5. Neðarlega í sniðinu sést hvíta gjóskan úr Óraefajökli frá 1362. Ofan hennar eru þykk sandlög en ofan þeirra svört gjóskulína úr Veiðivötnum 1477.

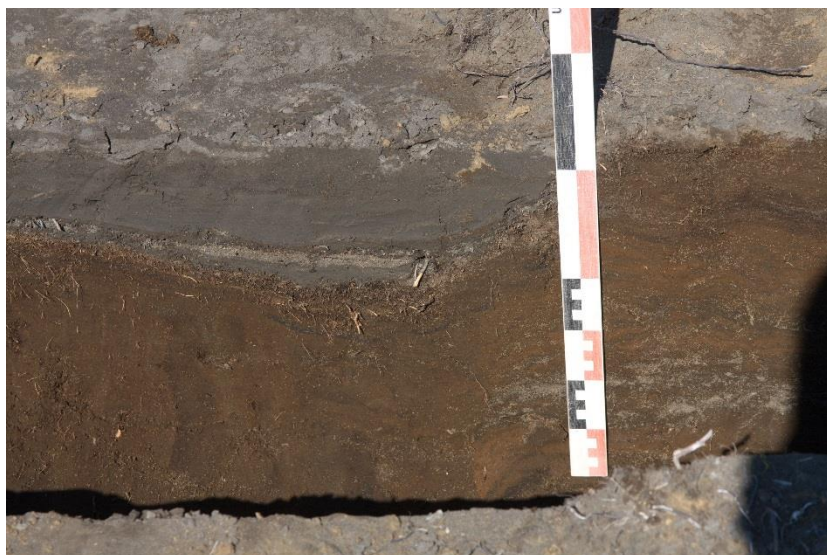
Mynd 9. Jarðlög fyrir miðjum skurði í tóftinni. Ef rýnt er í myndina má sjá þunna svarta gjóskulínu sem liggur ofarlega í jarðvegi undir setinu úr lóninu en ofan á hrundu veggjatorfinu í tóftinni. Torfið sést sem lóðréttar línur í jarðveginum vinstra megin mælistikunnar.

orðið þar oft á síðustu öldum. Ekki er mögulegt að slá neinu föstu um gjóskuna sem lagðist yfir tóftina án frekari athugana. Ljóst er þó að lagið er ungt, líklega frá 19. eða 20. öld. Samkvæmt heimildum voru eldgos tíð í eldstöðvum í Vatnajökli á þessum tíma. Greint frá gjóskufalli á NA-landi árin 1873, 1903, 1910, 1922 og 1934. Þykktardreifing gjósku

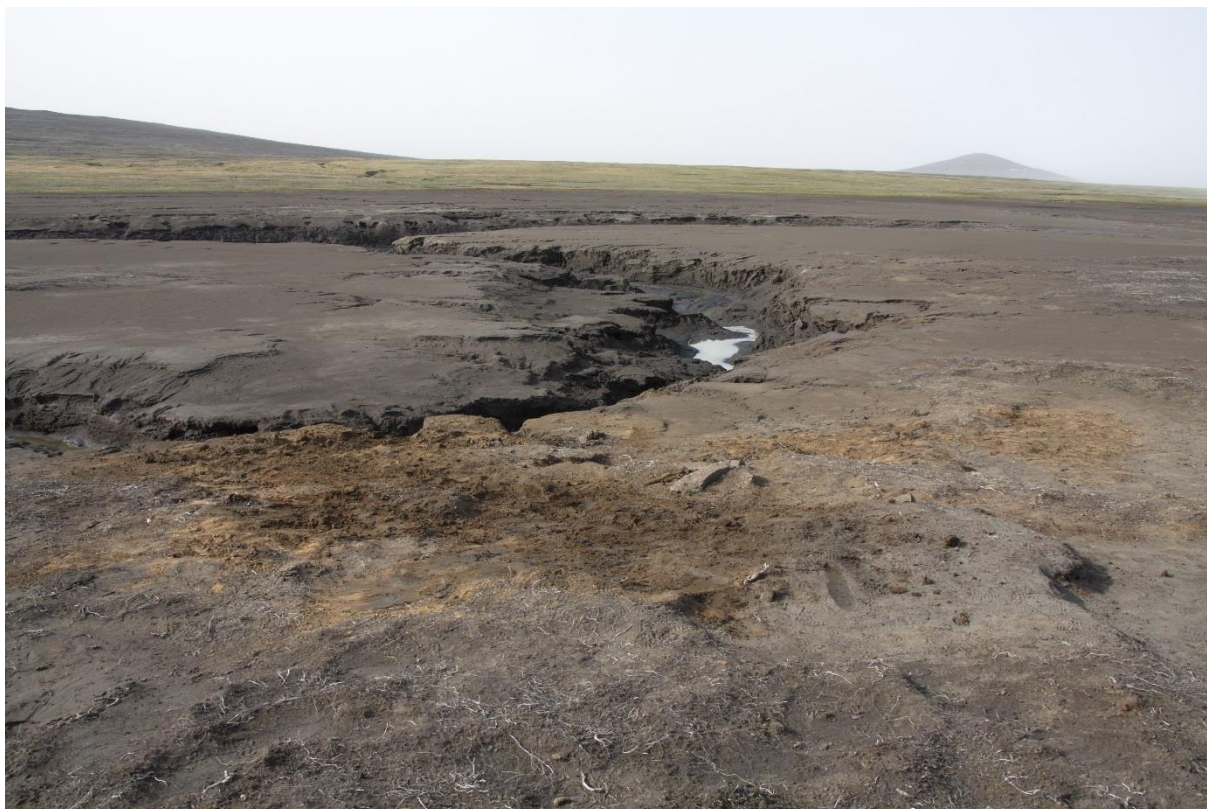
Mynd 10. Svæðið að rannsókn lokinni eftir að búíð var að fylla upp í skurðina.

Að lokinni rannsókn var fyllt upp í skurðina aftur og gengið frá eins vel og hægt var. Kofatóftin er nú þegar að mestu horfinn í set en hefur enn ekki orðið fyrir rofi. Rétt vestan tóftarinnar rennur hinsvegar lækur í dálitlu gili og hefur rof greinilega aukist efst í gilbökkunum rétt um metra vestan tóftarinnar og er ekki ólíklegt að aukið rof komi til með að hafa áhrif á varðveislu tóftarinnar í náinni framtíð.

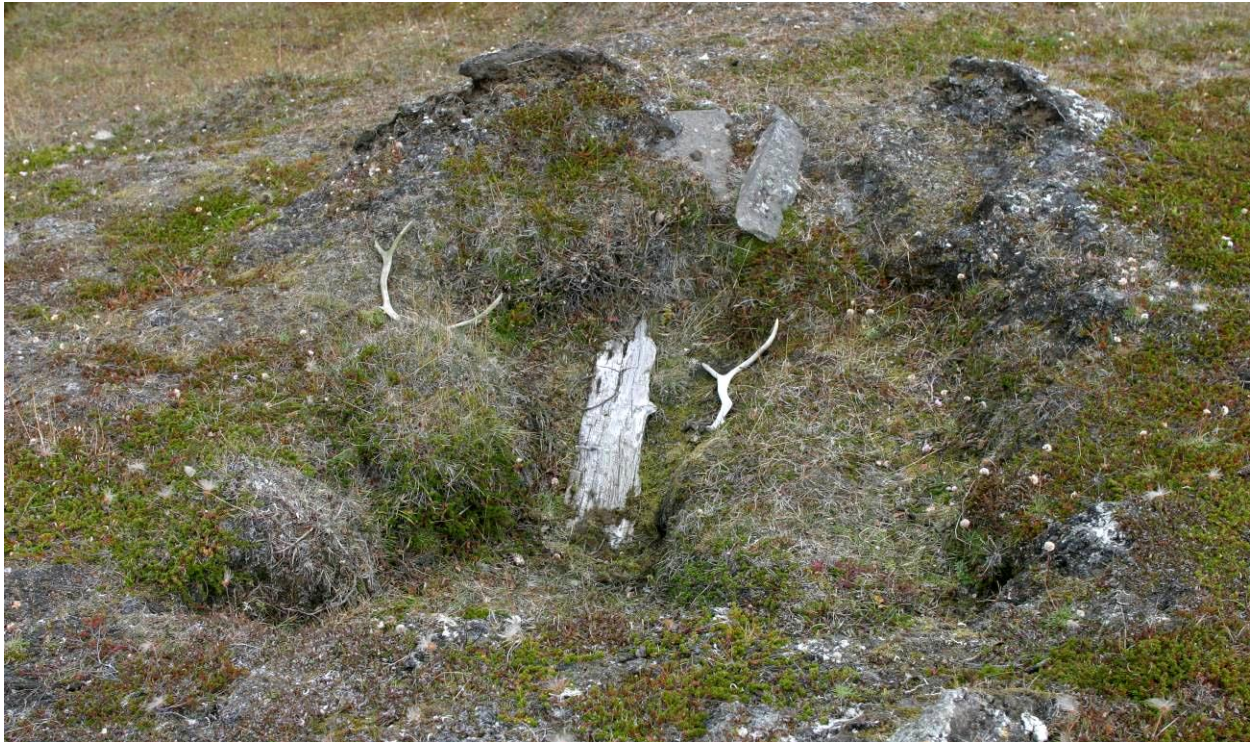
1. mynd. Tættur leitarmannakofa í Kringilsárrana 10. september 2003.

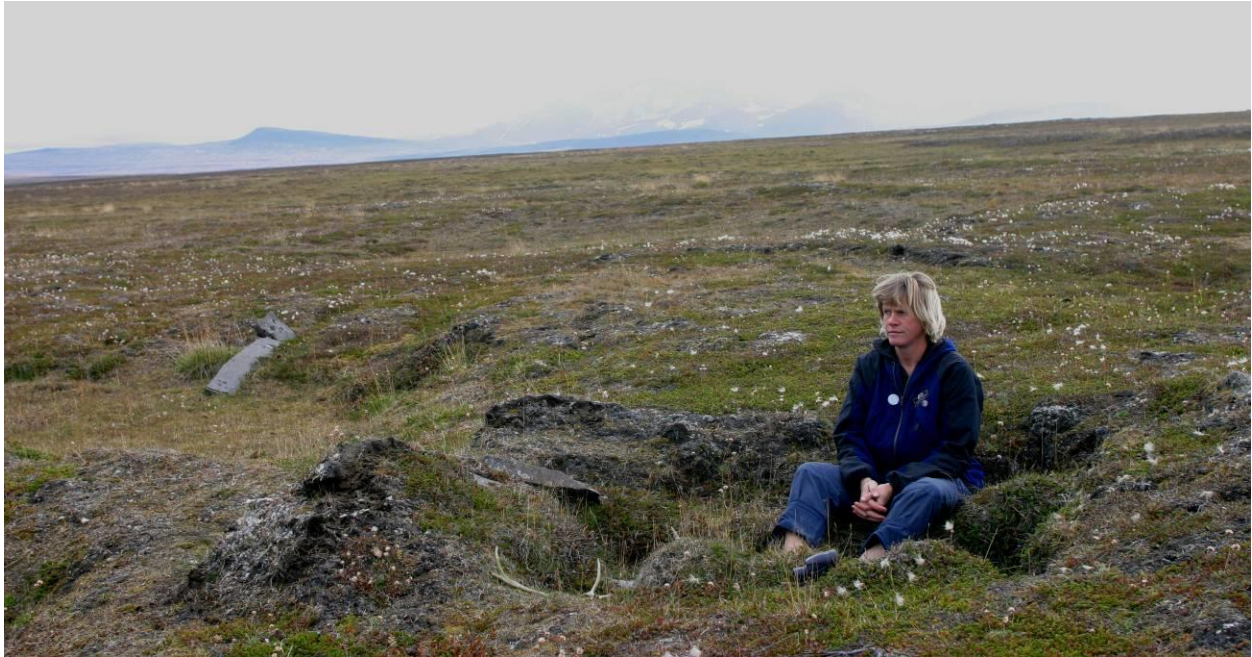
2. mynd. Dagný Indriðadóttir, dótturdóttir Pálma Hannessonar í tattum leitarmannakofans í Kringilsárrana 10. september 2003 fundnum eftir tilsögn Páls Pálssonar.

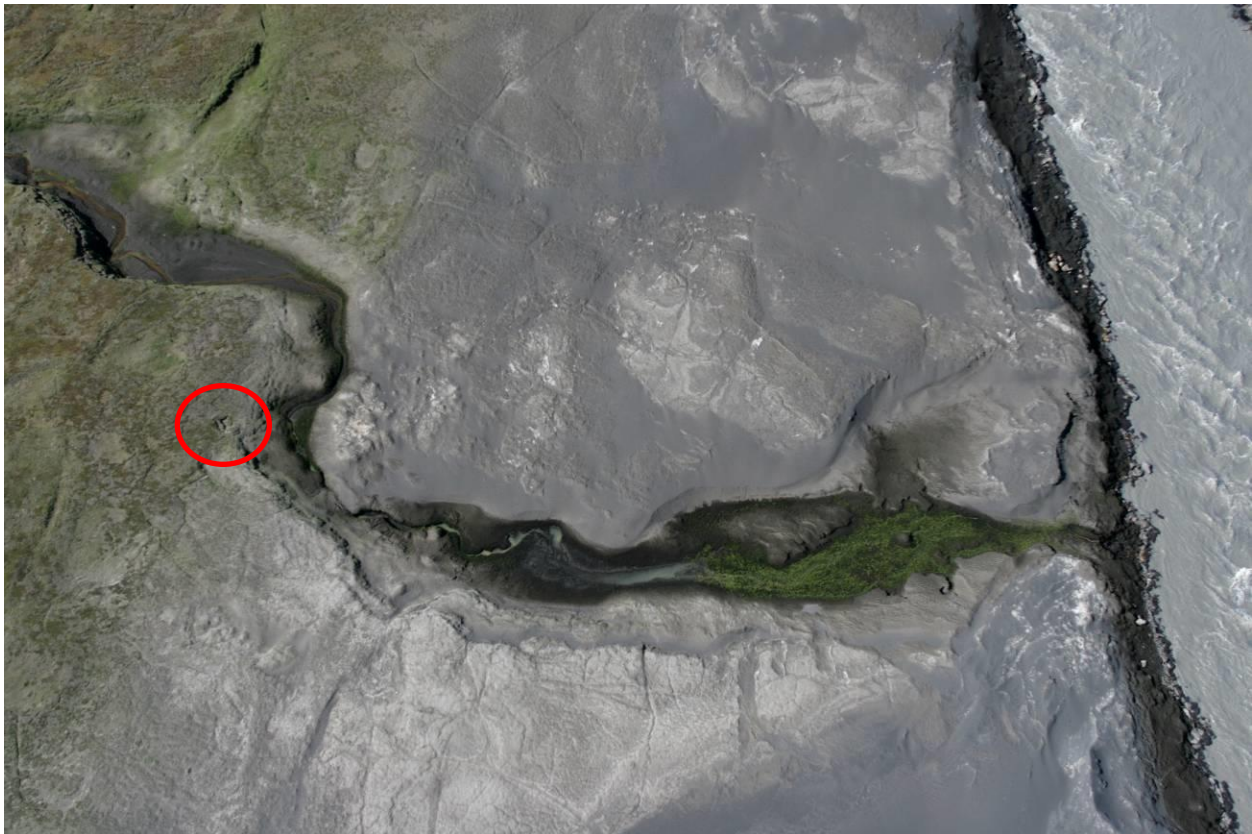
3. mynd. Tattur leitarmannakofa í Kringilsárrana 23. júlí 2008. Sér í Kringilsárrana til hægri.

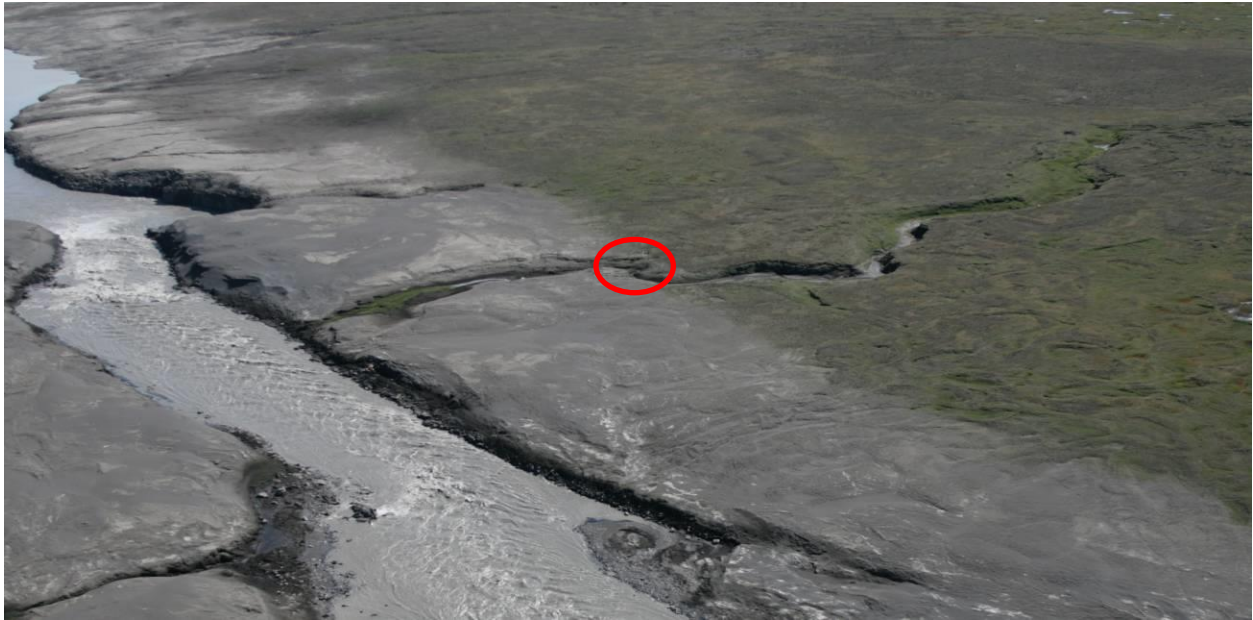
4. mynd. Tættur leitarmannakofa í Kringilsárrana 23. júlí 2008. Leifar Töfrafoss lengst til vinstri.

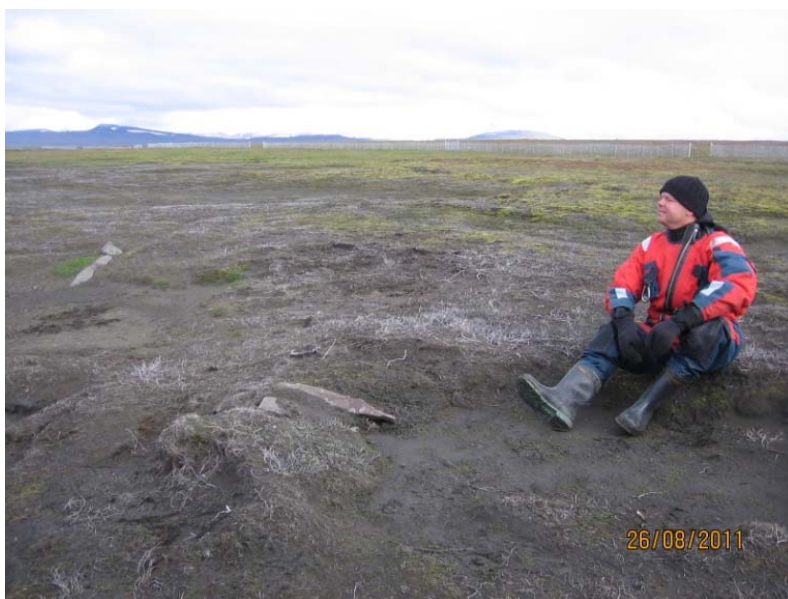
*Mynd 1*

Þann 26/8 2011 fóru menn á okkar vegum til að finna og mæla upp kofarústir sunnan Kringilsár. Rústirnar voru staðsettar í hæð og plani og myndaðar. Gróf staðsetning þeirra er  $N=485\ 506$ ,  $A=646\ 747$   $z=624,5$  m.y.s.

Þar sem rústirnar eru neðan lónborðs (625 m.y.s) var gróður visnaður og talsverður sandur kominn í þær. Rústirnar voru ekki farnar að spillast af vatnagangi, en eins og sést á mynd 2 var rof byrjað nærri þeim og ekki gott að segja hvað gerst hefur á liðnu hausti. Rof hefur þó verið lítið á þessum slóðum en gróðurþekjan er nú að gefa eftir sem er forsenda rofs.

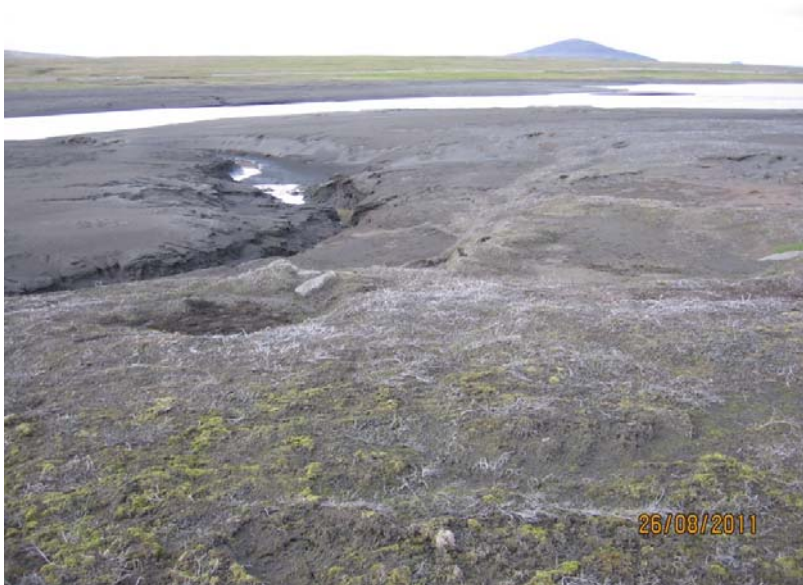
*Mynd 3*

Ekki hefur verið skoðað hvernig væri hægt að verja rústirnar ágangi lónsins, en staðsetning þeirra á lækjarbakkanum og hæð undir lónborði gerir það ekki auðvelt þó ekkert sé ómögulegt. Einnig hlýtur það að vera spurning hvort ástæða er til þess þar sem lónið hefur þegar spillt útliti þeirra.
