Skoðun á leifum sjóvarnargarðs á Álftanesi

Fornleifastofnun Íslands

FS025-96061

Reykjavík 1996

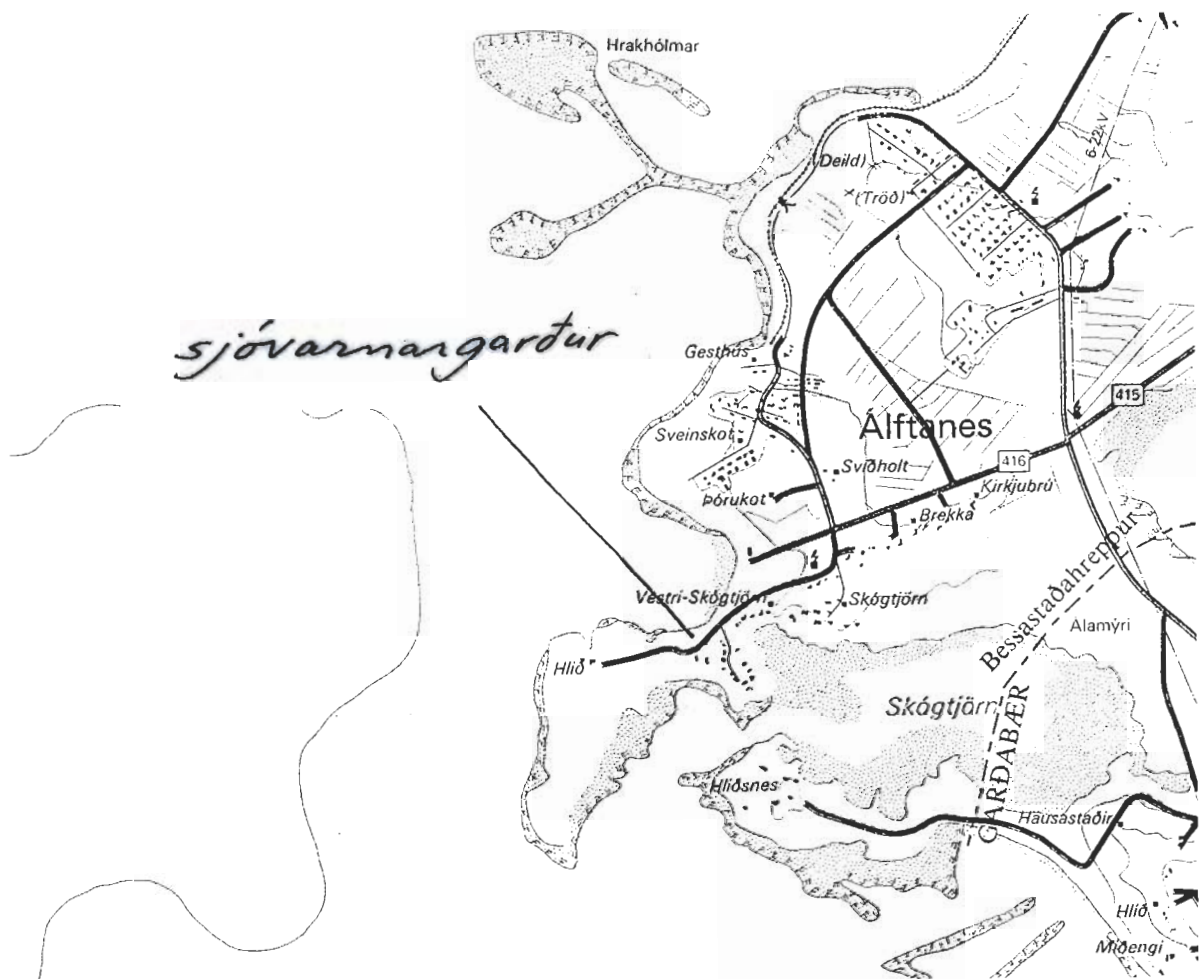
Mælingamenn á vegum hreppsins komu á staðinn 9. okt. og mældu inn staðsetningu garðs og hæð. Af þeim sökum gerði ég ekki mælingu sjálf og meðfylgjandi skýringarmynd er aðeins einfalt riss.

Nyrsti endi garðsins, ca 6 m kafli, virtist heillegastur og best farinn. Hann var

hlaðinn úr lábörðum steinum, landmegin voru 4-5 umför steina sjáanleg, margir með mosa og skófum. Þessi bútur garðsins var 1-1,20 hár, miðað við jafnsléttu landmegin. Hleðslan hefur dregist að sér að ofan, sem svarar ca 25 cm. Sunnan við þennan best hlaðna kafla kom um það bil 4 m langur kafli þar sem garðurinn varð óreglulegur, væntanlega af því að hann hafði skaddast hér og verið endurbyggður. Þar sáust ekki hleðslur. Því næst tók við um 3 m kafli, þar sem sjá mátti nokkuð skipulega hleðslu neðst. Steinarnir í henni voru holóttir grágrýtissteinar, ekki vatnssorfnir. Hér var garðurinn lægri, ca 1 m á hæð miðað við jafnsléttu landmegin.

Þar fyrir sunnan var um 4 m bútur þar sem veggur var raskaður, en sunnan þess kafla mátti aftur sjá reglulega hleðslu, 3-4 sjáanleg umför, mest holótt grágrýti. Sú hleðsla var sýnileg að beygjunni á veggnum og um það bil 6 m suður fyrir hana, en á sjálfu horninu var nokkuð hrunið úr veggnum.

Þá kom um 4 m langur kafli, þar sem engin hleðsla sást og aðrir 4 m með sjáanlegri hleðslu neðst. Syðsti hluti garðsins, 8-9 m langur kafli, var ekki með neinni sýnilegri hleðslu, og má vera að þar hafi garður eyðilagst og verið endurbyggður nýlega. Innan um í þessum syðsta bút mátti sjá lábarða steina með skófum, áþekka þeim sem voru í veggnum nyrst. Er líklegt að veggurinn hafi í fyrstu verið hlaðinn einkum úr slíku efni. Hæð garðsins sunnan við beygjuna var 1,30 - 1,40 m, miðað við núverandi yfirborð landmegin.

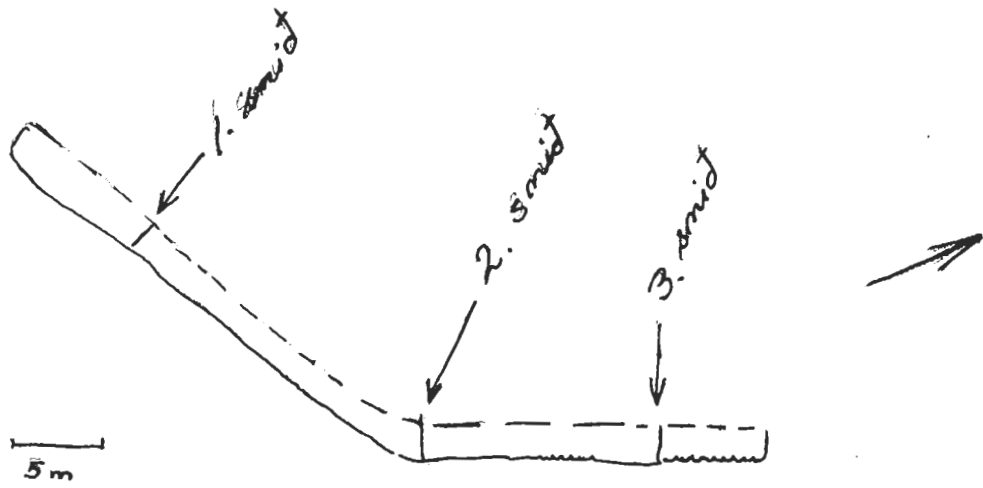
1.snið.

Syðsta skarðið var gert ca 6 metra frá suðurenda garðsins. Á þeim stað var garðurinn óreglulegur og illa farinn. Veggurinn var úr grjóti í gegn, en það var óreglulegt, og var ekki að sjá raunverulega hleðslu. Greinilega var ekki langt síðan hér hafði verið hreyft við veggnum, því að milli steina sáust brot úr plasti, gaddavírsspottar og bútur úr nælonkaðli. Við skarðið var veggurinn 1 m hár. Þykktin á því sem eftir var af veggnum hér var um það bil 2 m. Einar Svavarsson

taldi að þykktin hafi verið mest 4 m áður en hann tók grjót úr veggnum sjávarmegin. Mold var nokkur milli steina í veggnum að ofan.
