# Fornleifakönnun vegna áætlaðrar stofnlínulagnar í Borgarfirði

Fornleifastofnun Íslands  
FS384-08031  
Reykjavík 2008

## Helstu niðurstöður

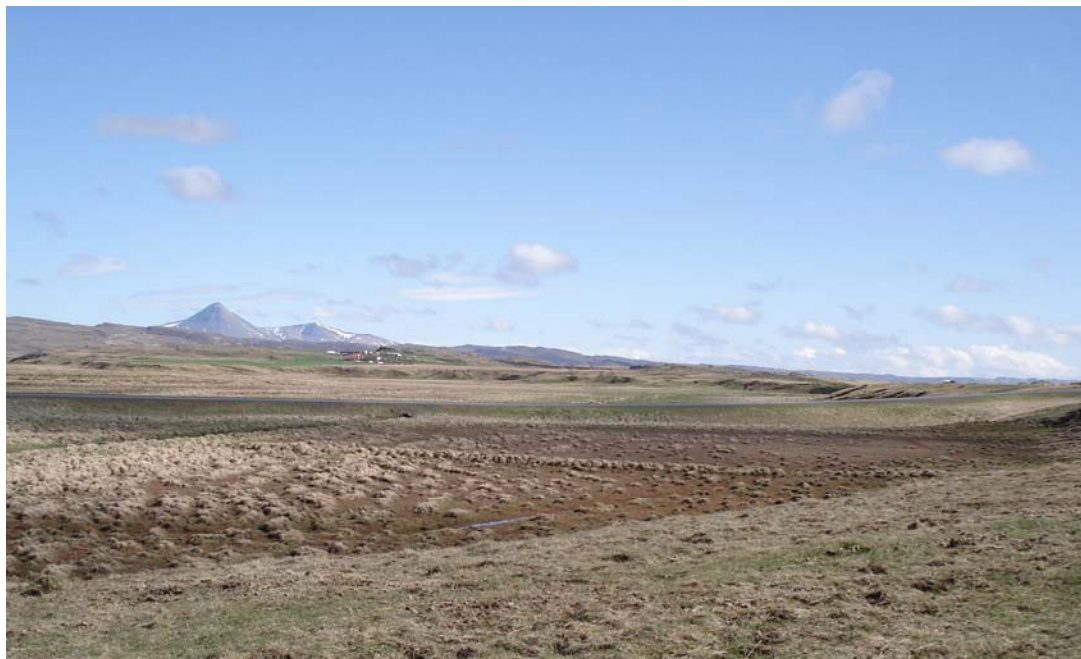
*Forsíðumynd er af Engjaskurði (áveitugarði og skurði) í landi Lunda. Mannvirkin eru frá 19. öld.*

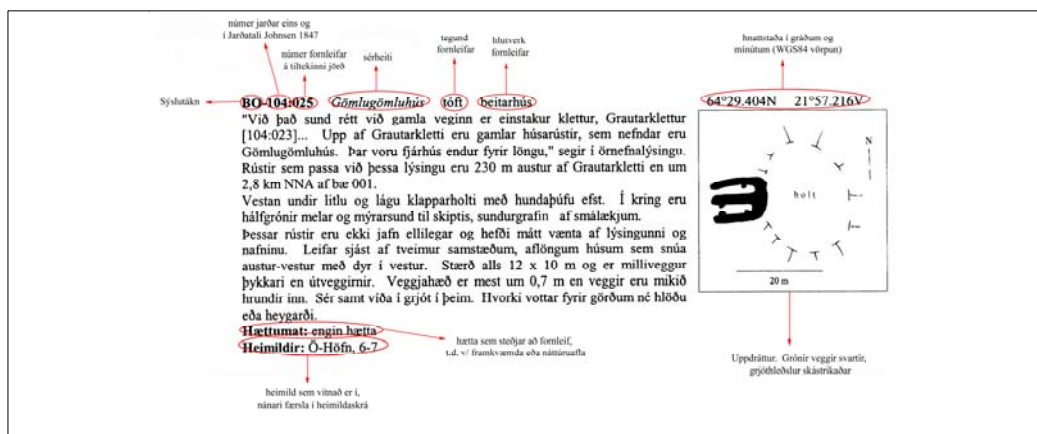
Dæmi um hvernig skráning á dæmigerðum minjastað lítur út

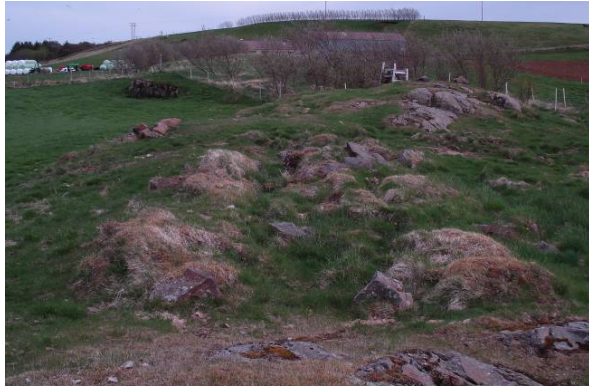
### BO-220:008 Helgahesthús tóft hesthús

*Leifar Helgahesthúss, horft til NNA*

Tóftinni hefur verið rutt út og er talsverð steinadreif austan við hana. Hún er nú um 11 X 5 m að stærð og snýr NNA-SSV. Tóftin hefur verið tvískipt. Að sunnan hefur verið fremur langt og mjótt hólf og er vesturveggur þess sæmilega skýr en austurveggurinn óskýr. Nú má giska á að innanmál þessa hólfs sé 5 X 1-2 m. Norðan þessa hólfs hefur verið lítið hólf sem er nú mjög ógreinilegt og eru nokkrir stórir steinhnullungar á milli. Þar eru veggir að talsverðu leyti hrundir og grjót á víð og dreif. Undir lokin voru hænsni höfð í kofanum. Þær tóftaleifar sem nú sjást eru um 60 m sunnan (eða SSV) við miðlínu áætlaðrar stofnlínulagnar og því utan áhrifasvæði hennar. Minjarnar teljast hins vegar í einhverri hættu vegna umróts við framkvæmdirnar.

**Hættumat:** hætta, vegna framkvæmda

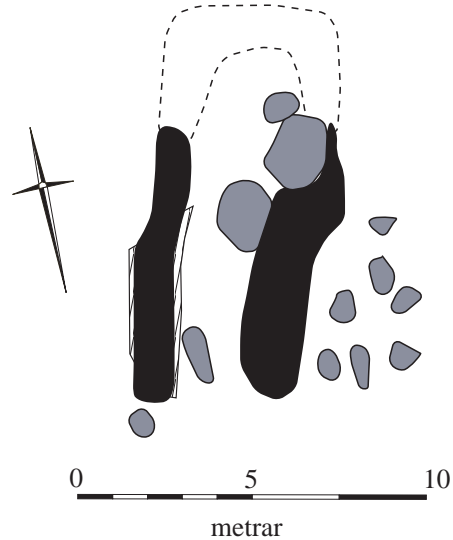
húsinu. Úr tóftinni hefur nú verið rutt að stærstum hluta en þó má enn vel greina hluta hennar. Hún er á aflöngu klettabelti sem snýr nálega norður-suður í sléttuðum túnunum.

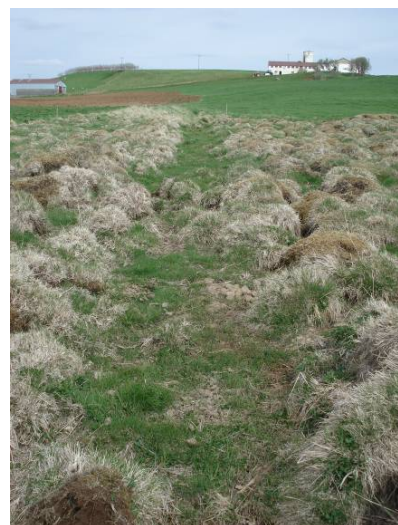
*Skurðurinn, horft til norðvesturs*

Á túnakorti eru sýndir tveir skurðir með stuttu millibili og er sá norðvestari enn greinilegur (en upplýsingar um hinn eru skráðar undir númeri 042). Skurðurinn sem sést liggur nálega norður-suður. Hann um 1 m djúpur og 0,8 m breiður en breikkar og grynnist verulega þegar komið er út fyrir núverandi tún og er mest 1,4 m á breidd. Á túnakortinu eru bara sýndir þeir 20-30 m sem voru innan túns en skurðinn 40-50 m til viðbótar hafa verið neðan túns og skurðurinn því samtals um eða yfir 70 m langur. Á túnakortinu frá 1918 sést hinn skurðurinn (sá norðvestari sjá 042) um 20 m vestur af norðvesturenda þess skurðar sem sést. Sá skurður er nú alveg horfinn í tún. Skurðirnir hafa verið á mörkum mýra og túna líkt og 039. Skurðendinn sem sést er um 70 m sunnan við áætlaða miðlínu stofnlagnar og því utan framkvæmdasvæðis þó hann kunnir að teljast í einhverri hættu vegna mögulegs umröts vegna framkvæmda.

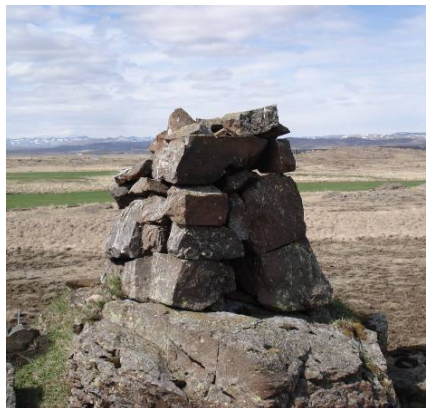
*Varðan, horft til norðvesturs*

Varðan er hlaðin upp á stórum steini og er stendur því nokkuð hátt. Hún er á brún klettaholtsins og sést vel að. Varðan sjálf er tæplega 1 m á hæð en ef steinninn undir er meðtalin nær varðan um 2 m hæð. Hún er köntuð og um 1 m á kant. Varðan er sámlaga hlaðin neðst en hleðslan verður losaralegri eftir því sem ofar dregur. Frá vörðunni liggur steinaröð, sem suðaustar breytist í garðstubb (sjá

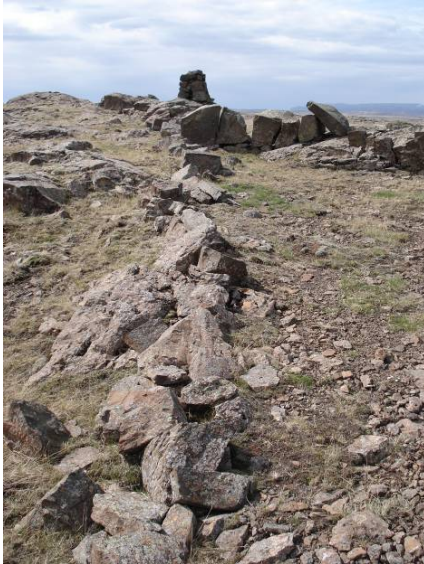
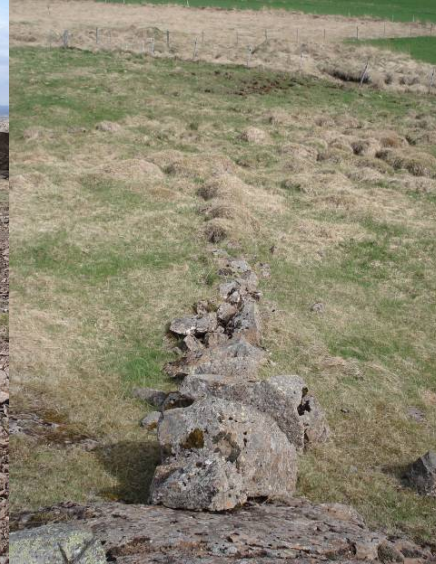
*Leifar af hleðslunni. Mynd til vinstri er tekin vestast en sú til hægri er tekin af austasta hluta hleðslu.*

Frá vörðu 043 liggur steinaröð til suðausturs og hún líklega markað landamerki þó að merki hafi nú verið færð svolítið frá þessum stað.

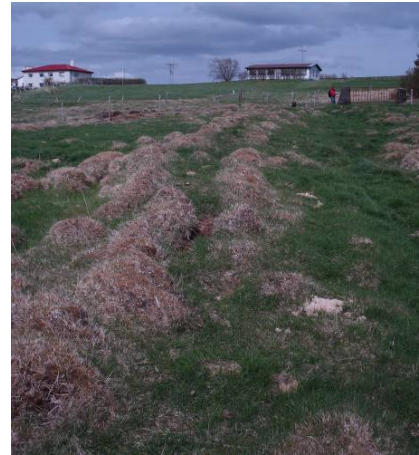
*Dældin og hryggurinn vestan við hana. Horft til norðurs.*

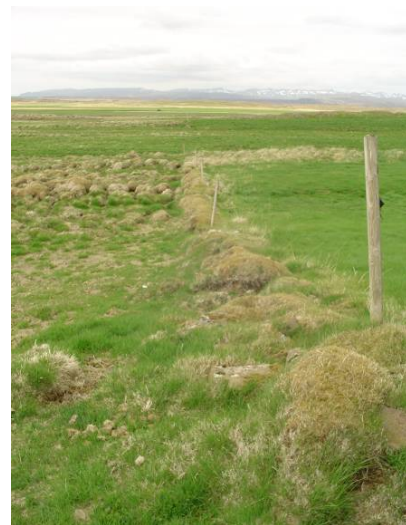
*Túngarðurinn, horft til vesturs*

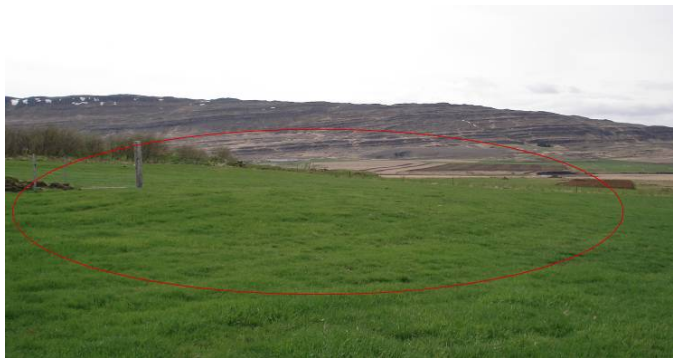
Ekkert er hægt að fullyrða um mannvistarleifar á þessum slóðum en ójöfnur í túni benda þó fremur til að þar leynist mannvistarlög undir sverði á svæði sem er a.m.k. 100 x 65

*Þústin, horft til ASA*

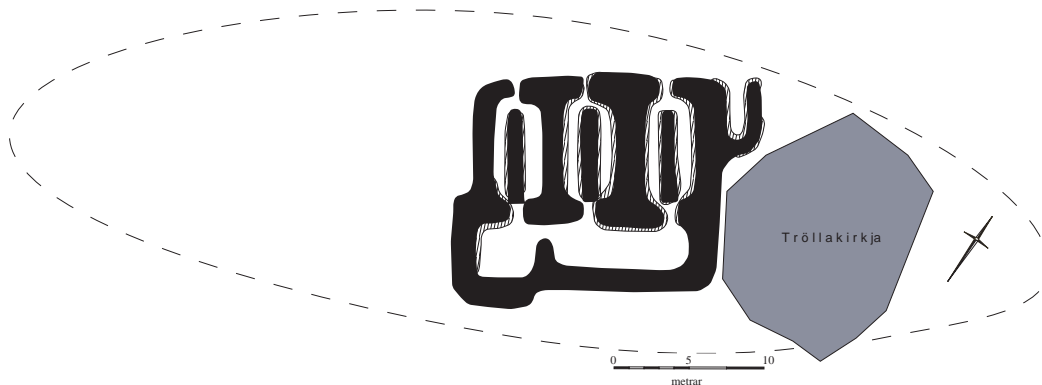
Tóftin er 20 X 16 m stór og snýr ANA-VSV. Hún skiptist í 4 hólf að norðan en eitt tvískipt hólf að sunnan. Tóftin er hlaðin úr torfi og grjóti og eru hleðslur stæðilegastar að austan þar sem tóftin er í skjóli við Tröllakirkju. Þar ná veggir mest 1,5 m hæð en vestar eru hleðslur mun signari og hrundari og víða aðeins 0,2-0,3 m á hæð. Nú verða hólfum tóftarinnar lýst og fær hvert þeirra bókstaf til aðgreiningar. Í raun má skipta húsunum í tvennt að norðan eru þrjú stór fjárhús (B, C og D) og allra austast lítið hólf (A) að auki en að sunnan (að baki) er aflangt hólf sem líklega hefur verið skipt í tvennt (E og F) og hafa verið hlöður eða heystæði. Allra nyrst og austast í tóftinni er lítið hólf A. Það er 2,5 X 1 m að innanmáli og snýr NNV-SSA. Hólfid er opið til norðurs og stendur einna best hólfanna (mest 1,5 m hátt).

Vestan við þetta hólf sem öll hafa verið fjárhús og eru áþekkt. Þau snúa öll NNV-SSA, eru h.u.b. 5-6 X 3 m að innanmáli og gengur garði eftir þeim öllum í miðju. Öll eru hólfín með tvö op, annars vegar inn í hlöðu á miðjum suðausturvegg en hins vegar á útvegg (þ.e. á miðjum norðvesturvegg. Grjóthleðslur sjást víða í veggjum og gördum en þó er tóftin

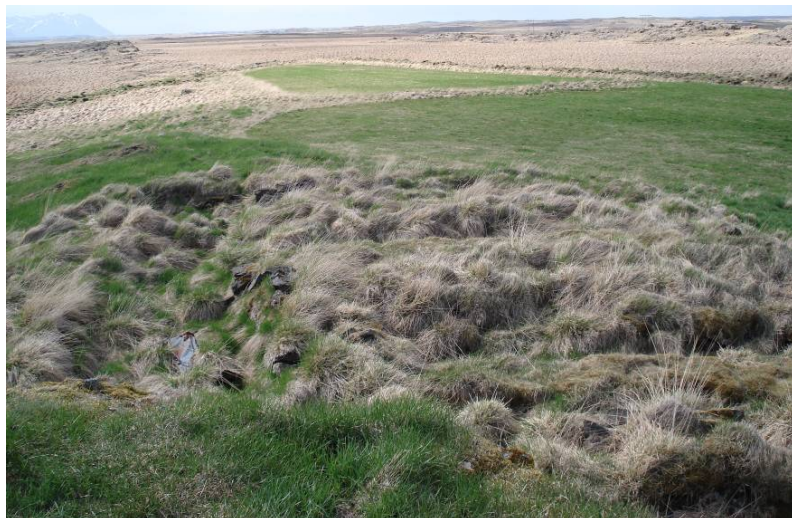
*Beitarhúsin, horft til VSV.*

hrundari, grónari og signari eftir því sem vestar dregur. Að baki (sunnan) eru hlaða/heyttóft. Hún skiptist í tvö hólf. Vestast er hólf E sem er um 2 m á kannt. Inn í að er innangengt úr fjárhúsi D. Op er einnig yfir í stærri hlöðuna/heyttóftina norðarlega á austurvegg hólfs E. Hólf F er 7-8 X 2-3 m stórt og snýr ANA-VSV. Innangengt er úr því úr fjárhúsum C og D og eins og áður segir yfir í E. Áætluð stofnlögn mun liggja alveg við tóftina, líklega um 5 m norðaustar og því telst tóftin í mikilli hættu vegna framkvæmdanna.

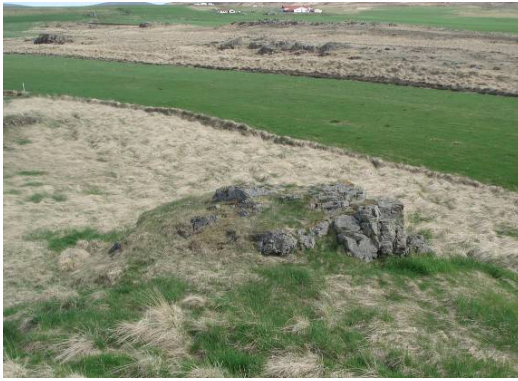
*Tröllakirkja, horft til austurs*

Austari kletturinn er mun lægri. Hann er um 7 m í þvermál en 3-4 m á hæð. Sá vestari er um 5 m vestar og er 5-6 m á hæð þar sem hann ber hæst. Hann er um 9 m í þvermál. Gott útsýni er af stærri klettinum í allar áttir og auðvelt að klífa hann. Það kann að vera ástæða þess að beitarhúsin 007 voru byggð svo nærri honum, þ.e. hann auðveldaði eftirlit með skepnum. Móðir Ólafar Guðmundsdóttur, heimildamanns taldi að mikið af huldufólki byggi í klettunum og voru börn eindregið vörud við því að vera með mikil læti eða kasta steinum í námunda við Tröllakirkjuna. Áætluð

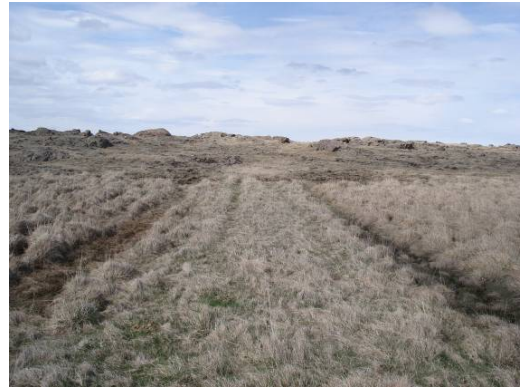
Leið í beitarhús 007 lá áður meðfram Vörðuási 010 norðvestanverðum í mýrinni en beygir yfir suðaustur yfir ásinn þegar komið var til móts við beitarhúsin. Þessi leið var notuð fram eftir 20. öld og var á síðari árum farin á vélknúnum farartækjum. Leiðin liggur í smáþýfðri sinuvaxinni og blautri mýri. Þar sem leiðin fer upp og yfir ásinn er farið yfir holmóa (um 5 m breiðan) áður en komið er á ásinn sem er grasi gróinn og mosavaxinn.

*Upphlaðni hluti vegarins, horft til SV*

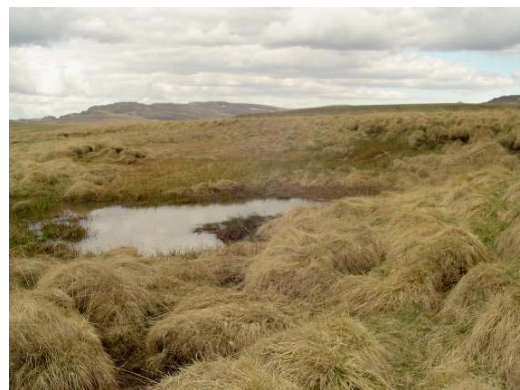
*Mógrafir, horft til austurs*

Mógrafir eru þar sem hár bakki er í landinu og markar hann suðvesturhlíð þeirra. Skýrast hluti mógrafanna er vestast og er hann 45 X 20 m stór og er 50-60 m frá miðlínu ráðgerðrar stofnlínulagnar. Í NV-horninu er dýpst (10x10m) og þar hefur safnast fyrir vatn. Erfitt er að greina framhald grafanna til norðausturs á vettvangi en af loftmynd að dæma gætu þær hafa náð talsvert lengra til norðausturs og hugsanlega verið allt að 100 m á lengd. Áætluð stofnlínulögn liggur yfir þetta stærra svæði norðaustarlega.

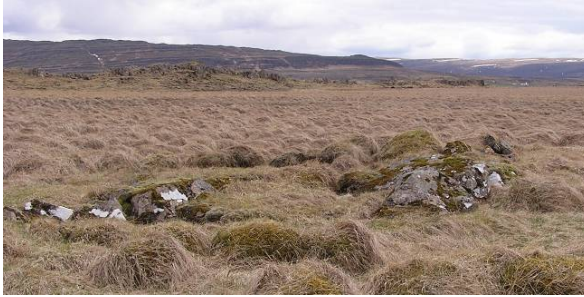
*Þústin, horft til suðurs*

8 m stór en aðeins er hægt að sjá einn sáemilega greinilegan veggstúf á henni. Hann er um 2,5 m á lengd, um 1,5 m á breidd og um 0,5 m hár. Veggurinn virðist grjóthlaðinn en er siginn og nokkuð hefur hrunið úr honum. Hann er gras- og mosagróin. Ekki er ljóst hvaða í hvaða tilgangi mannvirki voru byggð á þessum stað en mögulegt að þarna hafi verið hey- eða móstæði. Þústin er um 60 m NNA við miðlínu áætlaðrar kaldavatslagnar og er því utan áhrifasvæðis hennar en gæti þó talist í hættu vegna umróts við framkvæmdir.

**Hættumat:** hætta, vegna framkvæmda

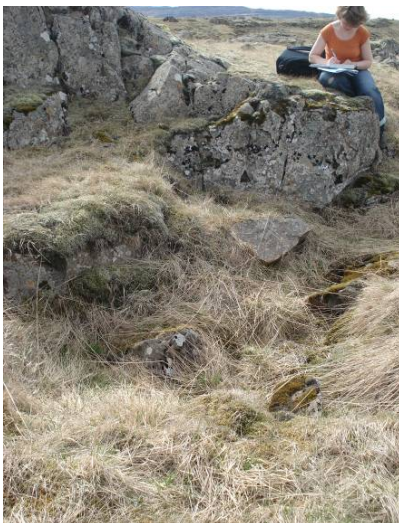
*Tóftin, horft til suðurs*

Tóftin er 7 X 3 m að stærð og skiptist í tvö hólf. Hún snýr norðaustur-suðvestur. Það hólf sem er í suðvesturenda hennar, A, er 1 X 3 m að innanmáli og er mun skýrara en hólf B sem er vel greinilegt en gróið. Hólf B er stærra eða 3 X 2 m að stærð. Mikið af grjóti hefur fallin úr veggjum og inn í hólf A og eru hleðslur almennt signar. Milli hólfanna tveggja er 1m breiður veggur. Klöppin sem tóftin stendur við hefur verið notuð sem suðausturhlið að miklu leyti.

Fjarlægð frá bæ, staðsetning og útlit tóftar gæti bent til að hún væri af stekki. Samkvæmt örnefnalýsingu átti stekkur hins vegar að vera við enda Vörðuholts til vestur frá beitarhúsum 007 og passar það ekki við þessa staðsetningu. Tóftin er um 45 m norðan við áætlaða stofnlínu og því utan áhrifasvæðis hennar en gæti samt talist í einhverri hættu vegna framkvæmdanna.

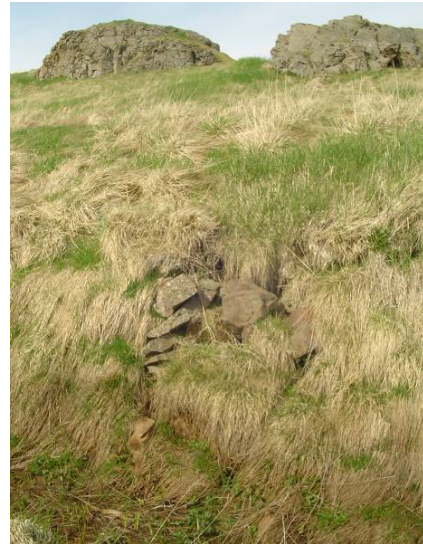
*Brunnurinn, horft til vesturs*

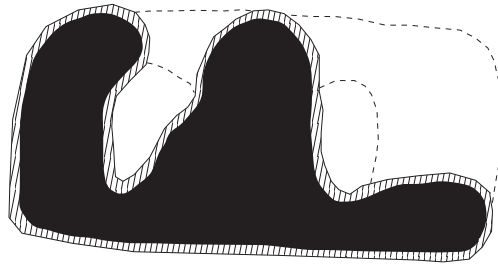
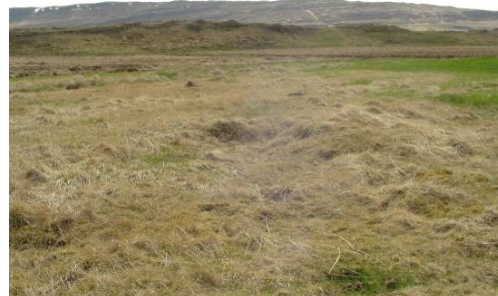
Þústin snýr norðaustur-suðvestur og er 8,5 X 4 m að stærð. Hún er afar óljós en hægt er að glöggva sig á stærð hennar. Ekki er hægt að segja mikið um lögun þústar en líklega

*Þústin, horft til suðurs*

hefur hún skipst í tvö hólf. Hólf A er í norðausturenda tóftar og er ívið greinilegra en hólf B. Hólf A er 2 X 1 m að stærð og sést suðurhorn þess vel. Hólf B í suðvesturenda þústar og er í raun aðeins ógreinileg gróin dæld sem er 2 x 1,5m að stærð. Hólfín eru aðskilin af 1,5m breiðu hafti. Þústin er gróin en steinar eru á víð og dreif undir gróðurhulunni. Hæð gengur frá þúst til norðausturs og er mögulega framhald af henni. Ómögulegt er þó að segja nokkuð um það enda þústin öll afar ógreinileg þó hún sé líklega mannaverk. Líklegast er að hún standi í einhverjum tengslum við skepnuhald í beitarhúsum 007 en hlutverk hennar er þó óþekkt. Hún er um 50 m norðan við miðlínu áætlaðrar stofnlínulagnar og því utan áhrifasvæðis hennar þó telja megi hana í

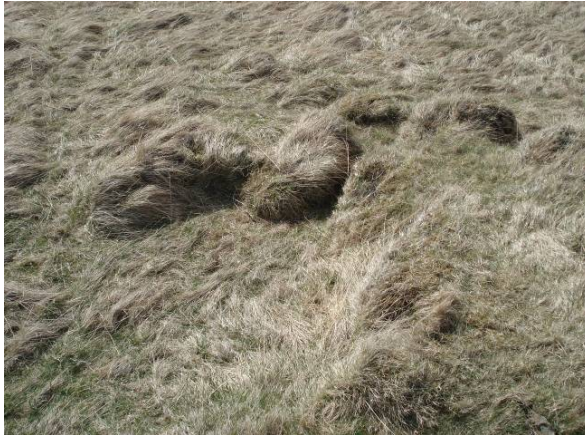
*Þústin, horft í vestur*

Þær leifar sem þarna eru teljast fremur umfangslitlar og erfitt að segja mikið um þær. Þó virðast þær klárlega vera mannaverk. Svo virðist sem einungis standi eftir lítill hluti

þústar sem var upprunalega stærri og má giska á að a.m.k. helmingur kunni að vera horfinn, líklega í flagið. Þústin er 3 X 2 m að stærð og snýr suðvestur-norðvestur. Suðvesturhluti þústar er horfinn og er ekkert hægt að segja um lögun hennar sökum þess. Norðausturhlið þústar er við stóran klett. Sú hlið er um 3 m á lengd en rof er í hana í suðausturendann. Norðvesturhliðin er um 2 m á lengd og er rof í henni miðri. Suðvesturhliðin er einungis um 1 m á lengd. Tóftin er vel grasi gróin og snýr í suðaustur-norðvestur. Veggirnir eru um 0,4 m á þykkt en mjög ógreinilegir á mörgum stöðum. Í örnefnalýsingu er getið um stekk við Vörðuás og ekki er óhugsandi að þústin gæti verið leifar hans, hins vegar eru ummerkin of óljós til að nokkuð sé hægt að segja um hlutverk þústar og staðsetning stekksins við Vörðuás heldur losaraleg til að hægt sé að staðsetja hann með vissu. Í örnefnaskrá segir orðrétt: "Stekkurinn var neðst í Vörðuás, í vestur frá Tröllakirkju." Þústin er um 10 m frá miðlínu áætlaðrar stofnlínulagnar og því í mikilli hættu vegna framkvæmdanna.

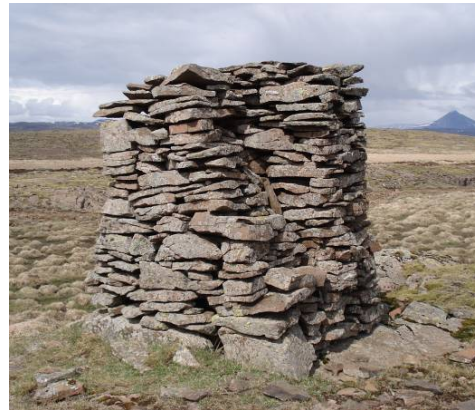
Varðan, horft til norðvesturs

Varðan er mjög vandlega hlaðin úr flögugrjóti. Hún er um 1,4 m á kant og er ferhyrnd. Varðan er mest um 1,8 m á hæð. Í suðurhorni hennar hafa verið gerð þrjú aflöng þrep upp hana þannig að auðveldlega má klifra upp á topp hennar. Hefur það væntanlega gert til að hægt væri að skyggast um. Bryndís Ó. Haraldsdóttir, heimildamaður, taldi að varðan hefði verið samgöngubót ásamt fleiri stæðilegum vörðum sem eru norðan Hvítár á þessum slóðum. Varðan er í um 120 m fjarlægð frá miðlínu áætlaðrar kaldavatnslagnar og ætti því ekki að vera í hættu vegna hennar.

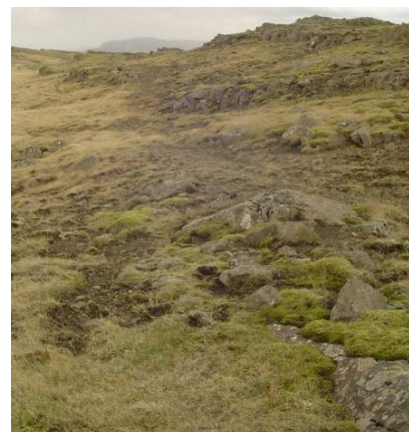
Hluti leiðarinnar, horft í NA

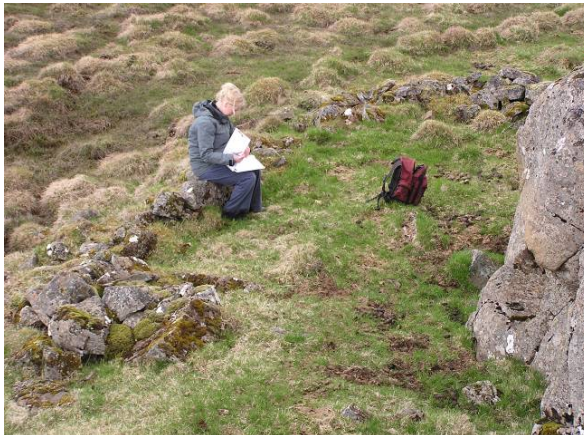
*Tóftin, horft til norðausturs*

Tóftin er 9 X 4 m stór og snýr norðaustur-suðvestur. Hún er hlaðin úr grjóti en sigin og eru hleðslur víða 0,4-0,5 m á hæð og mosagrónar. Tóftin virðist hafa verið einföld. Veggir eru mest 1 m á breidd. Klettaveggur myndar suðausturhlið tóftar. Op er á suðvestur gafli suðaustast. Ekki er vitað hvaða hlutverki tóftin hefur gegnt. Tóftin er um 220 m suðvestan við miðjúlínu áætlaðrar kaldavatnslagnar og ætti ekki að vera í sérstakri hættu vegna áætlaðra framkvæmda við kaldavatnslögn.

**Hættumat:** engin hætta

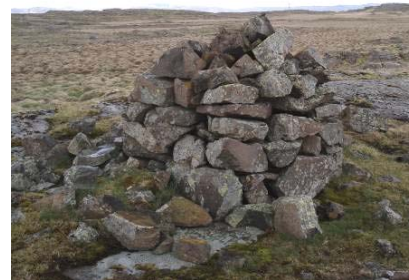
*Varðan, horft í norðaustur*

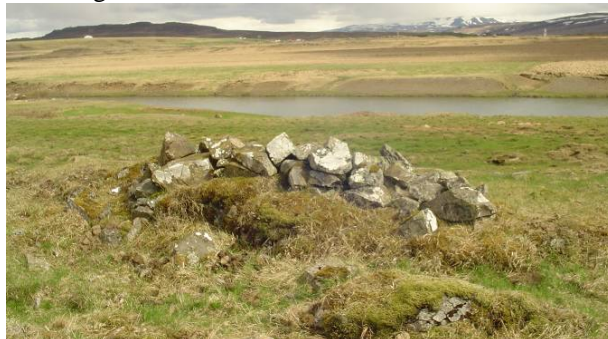
*Hleðslan, horft til austurs*

**Hættumat:** hætta, vegna framkvæmda

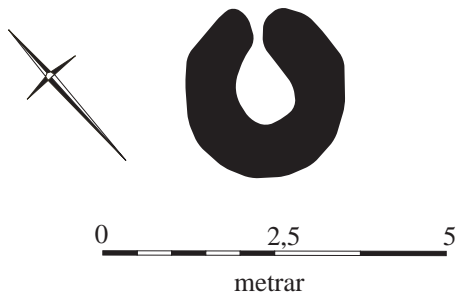
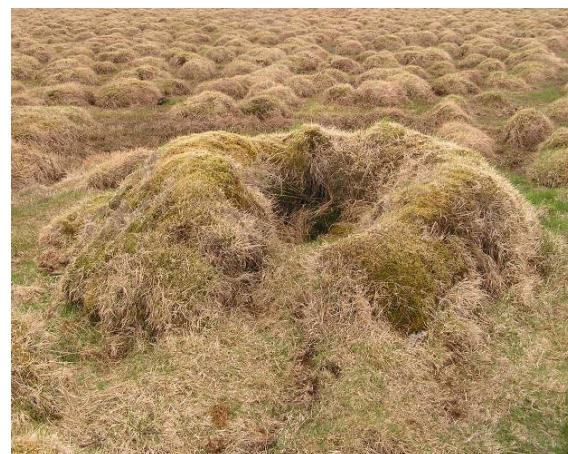
Lítill, einföld tóft er í mýri um 180 m SSV við suðvestustu gróðurhúsin í Laufskálum en 50-60 m VNV við hleðslu 027. Hún er rúmlega 130 m norðvestan við Hvítá. Í smáþýfðum móa. Aflöng klettabelti liggja

*Þústin, horft til suðurs*

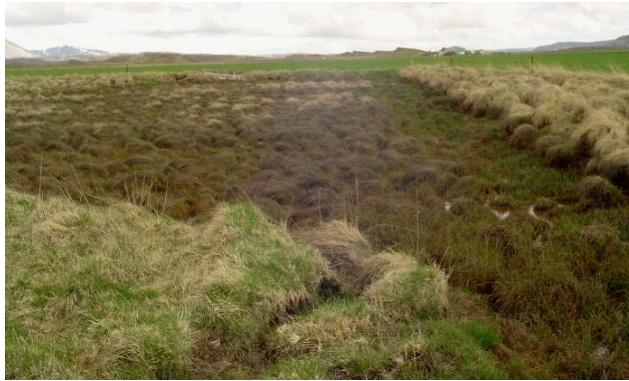
á Landbrotinu ... Þá koma uppi á barðinu stórar mógrafir og vestan þeirra melur, er heitir Móholt," segir í örnefnalýsingu. Mógrafirnar eru enn greinilegar fast vestan við sléttað tún og um 320 m sunnan við íbúðarhúsið á Lundum II en 40-50 m norðan við Landbrot. Norðan og austan við mógrafirnar eru sléttuð tún og eru mógrafirnar í raun í suðvesturhorni túns. Sunnan og vestan við mógrafirnar er þýfð mýri og mór.

*Mógrafir, horft til norðurs*

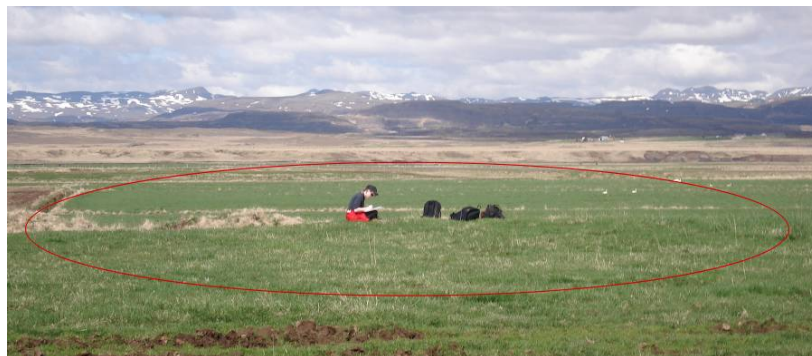
*Þústin, horft í norðvestur*

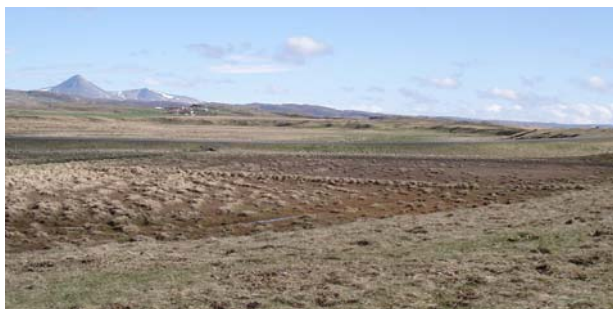
"Eftir engjunum miðjum rennur Engjaskurður. Er það lækur að nokkru grafinn af mönnum, áframhald af Steina-Landbroti, " segir í örnefnalýsingu. Í Byggðum Borgarfjarðar I segir: "Breytti hann [Guðmundur á Lundum f. 10. júlí 1861] hér fyrstur manna mýrum í tún með skurðum og lokræsum. [...] hefur hann þó aukið þar við [jarðabætur] stórfelldum umbótum í byggingum, útgræðslum, áveitum og girðingum." Engjaskurður er vestan við bæ og er enn greinilegur bæði ofan og neðan við Borgarfjarðarbraut. Borgarfjarðarbraut sker skurðinn um 140 VSV við afleggjara að Kaðalsstöðum. Áætluð stofnlínulögn mun skera skurð Guðmundar, nálægt suðvesturenda hans. Skurðurinn er í smápýfðum og blautlendum móa, vel grasi grónum. Þar er nú hrossabeit. Frá skurðinum lágu rásir og garðar og er einn skurðanna

*Engjaskurður og garðlag frá honum, horft í NNW*

frá honum á báða bóga hafa talsvert verið skemmd. Eldri þjóðvegur lá framhjá engjunum en sá nýi yfir þær. Skurðurinn var skoðaður að hluta, sunna við Borgarfjarðarbraut vegna úttekta á áætlaðri stofnlínulögn en hann nær miklu lengra til norðurs og er alls 480 m langur. Sá kafli skurðar sem var skoðaður er samtals um 190 m langur. Hann liggur frá þjóðvegi og í um 155 m til suðvesturs en beygir þá til SSA og liggur áfram í 30-40 m í átt að Þverá en er mun óskýrari á þeim kafla og verður alveg óskýr um 50 m norðaustan við Þverá. Skurðurinn er mest 2 m á breidd, djúpur og vatnsmikill. Þar sem stefna garðsins breytist sjást þrjár steiptir flekar í bakkanum sem gætu verið úr steyptra stokkinum sem getið er í örnefnaskrá eða brú

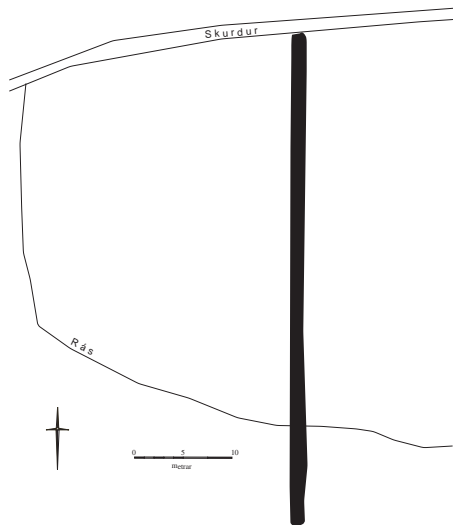
sem legið hefur yfir hann á eldri þjóðvegi (sjá nánar leið 043). Um 45 m beint sunnan við Borgarfjarðarbraut liggur garðlagið frá skurði til suðausturs að brekkurótum. Það er torfhlaðið og er garðurinn mest um 2 m á breidd, 0,4 m á hæð en 50-60 m langur. Suðausturendi garðlags er næst áætlaðri miðlínu stofnlagnar en þó í 70 m fjarlægð og ætti því ekki að vera í hættu hennar vegna. Um 10 m frá suðvesturenda er rof í garðinn og liggur þar rás í gegn sem gerð hefur verið í jafri mýrarinnar. Rásin er hluti af áveitukerfinu og liggur hún frá Borgarbraut, með suðurjaðri mýrarinnar en beygir svo til vesturs að skurði um 40 m norðan við miðjúlínu áætlaðrar stofnlagnar. Gróflega áætlað eru mannvistarleifar sunnan Borgarfjarðarbrautar um á svæði sem er um 200 x 100 m stórt.

**Hættumat:** stórhætta, vegna framkvæmda

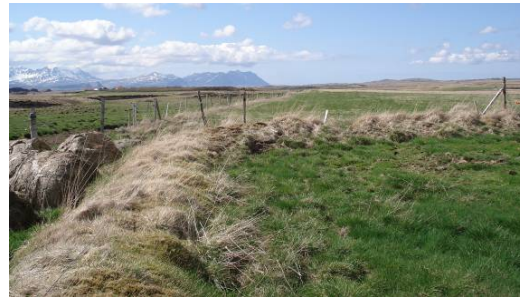
Leifar túngarðs eru enn greinilegar á kafla SSV við Lunda og hefur hann líklega girt af s.k. Aukatún. Sá hluti sem næst er bæ er um 210 m SSV við Lunda II. Umhverfis eru víðast grasi vaxin, sléttuð tún en sjálfur túngarðurinn er mosavaxinn. Suðvestan garðs er þó flag.

*Horn túngarðs, horft í suðvestur*

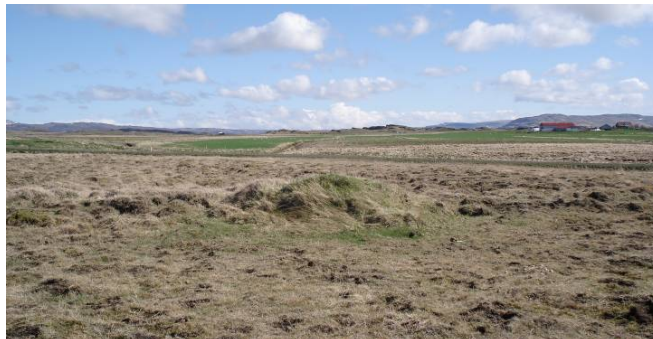
Ólöguleg þúst er um 140 m norðaustan við Þverá, um 80 m suðvestan við Kaðalstaðaveg en 40 m norðvestan við lækjarðrag sem á þessum slóðum liggur að Þverá. Þústin er um 730 m VSV við Lunda II. Þústin er á mel með þunnri gróðurþekju. En umhverfis er víðast mýri og gengur mýrarrani inn í melinn í námunda við þústina.

*Þústin, horft í NNW*

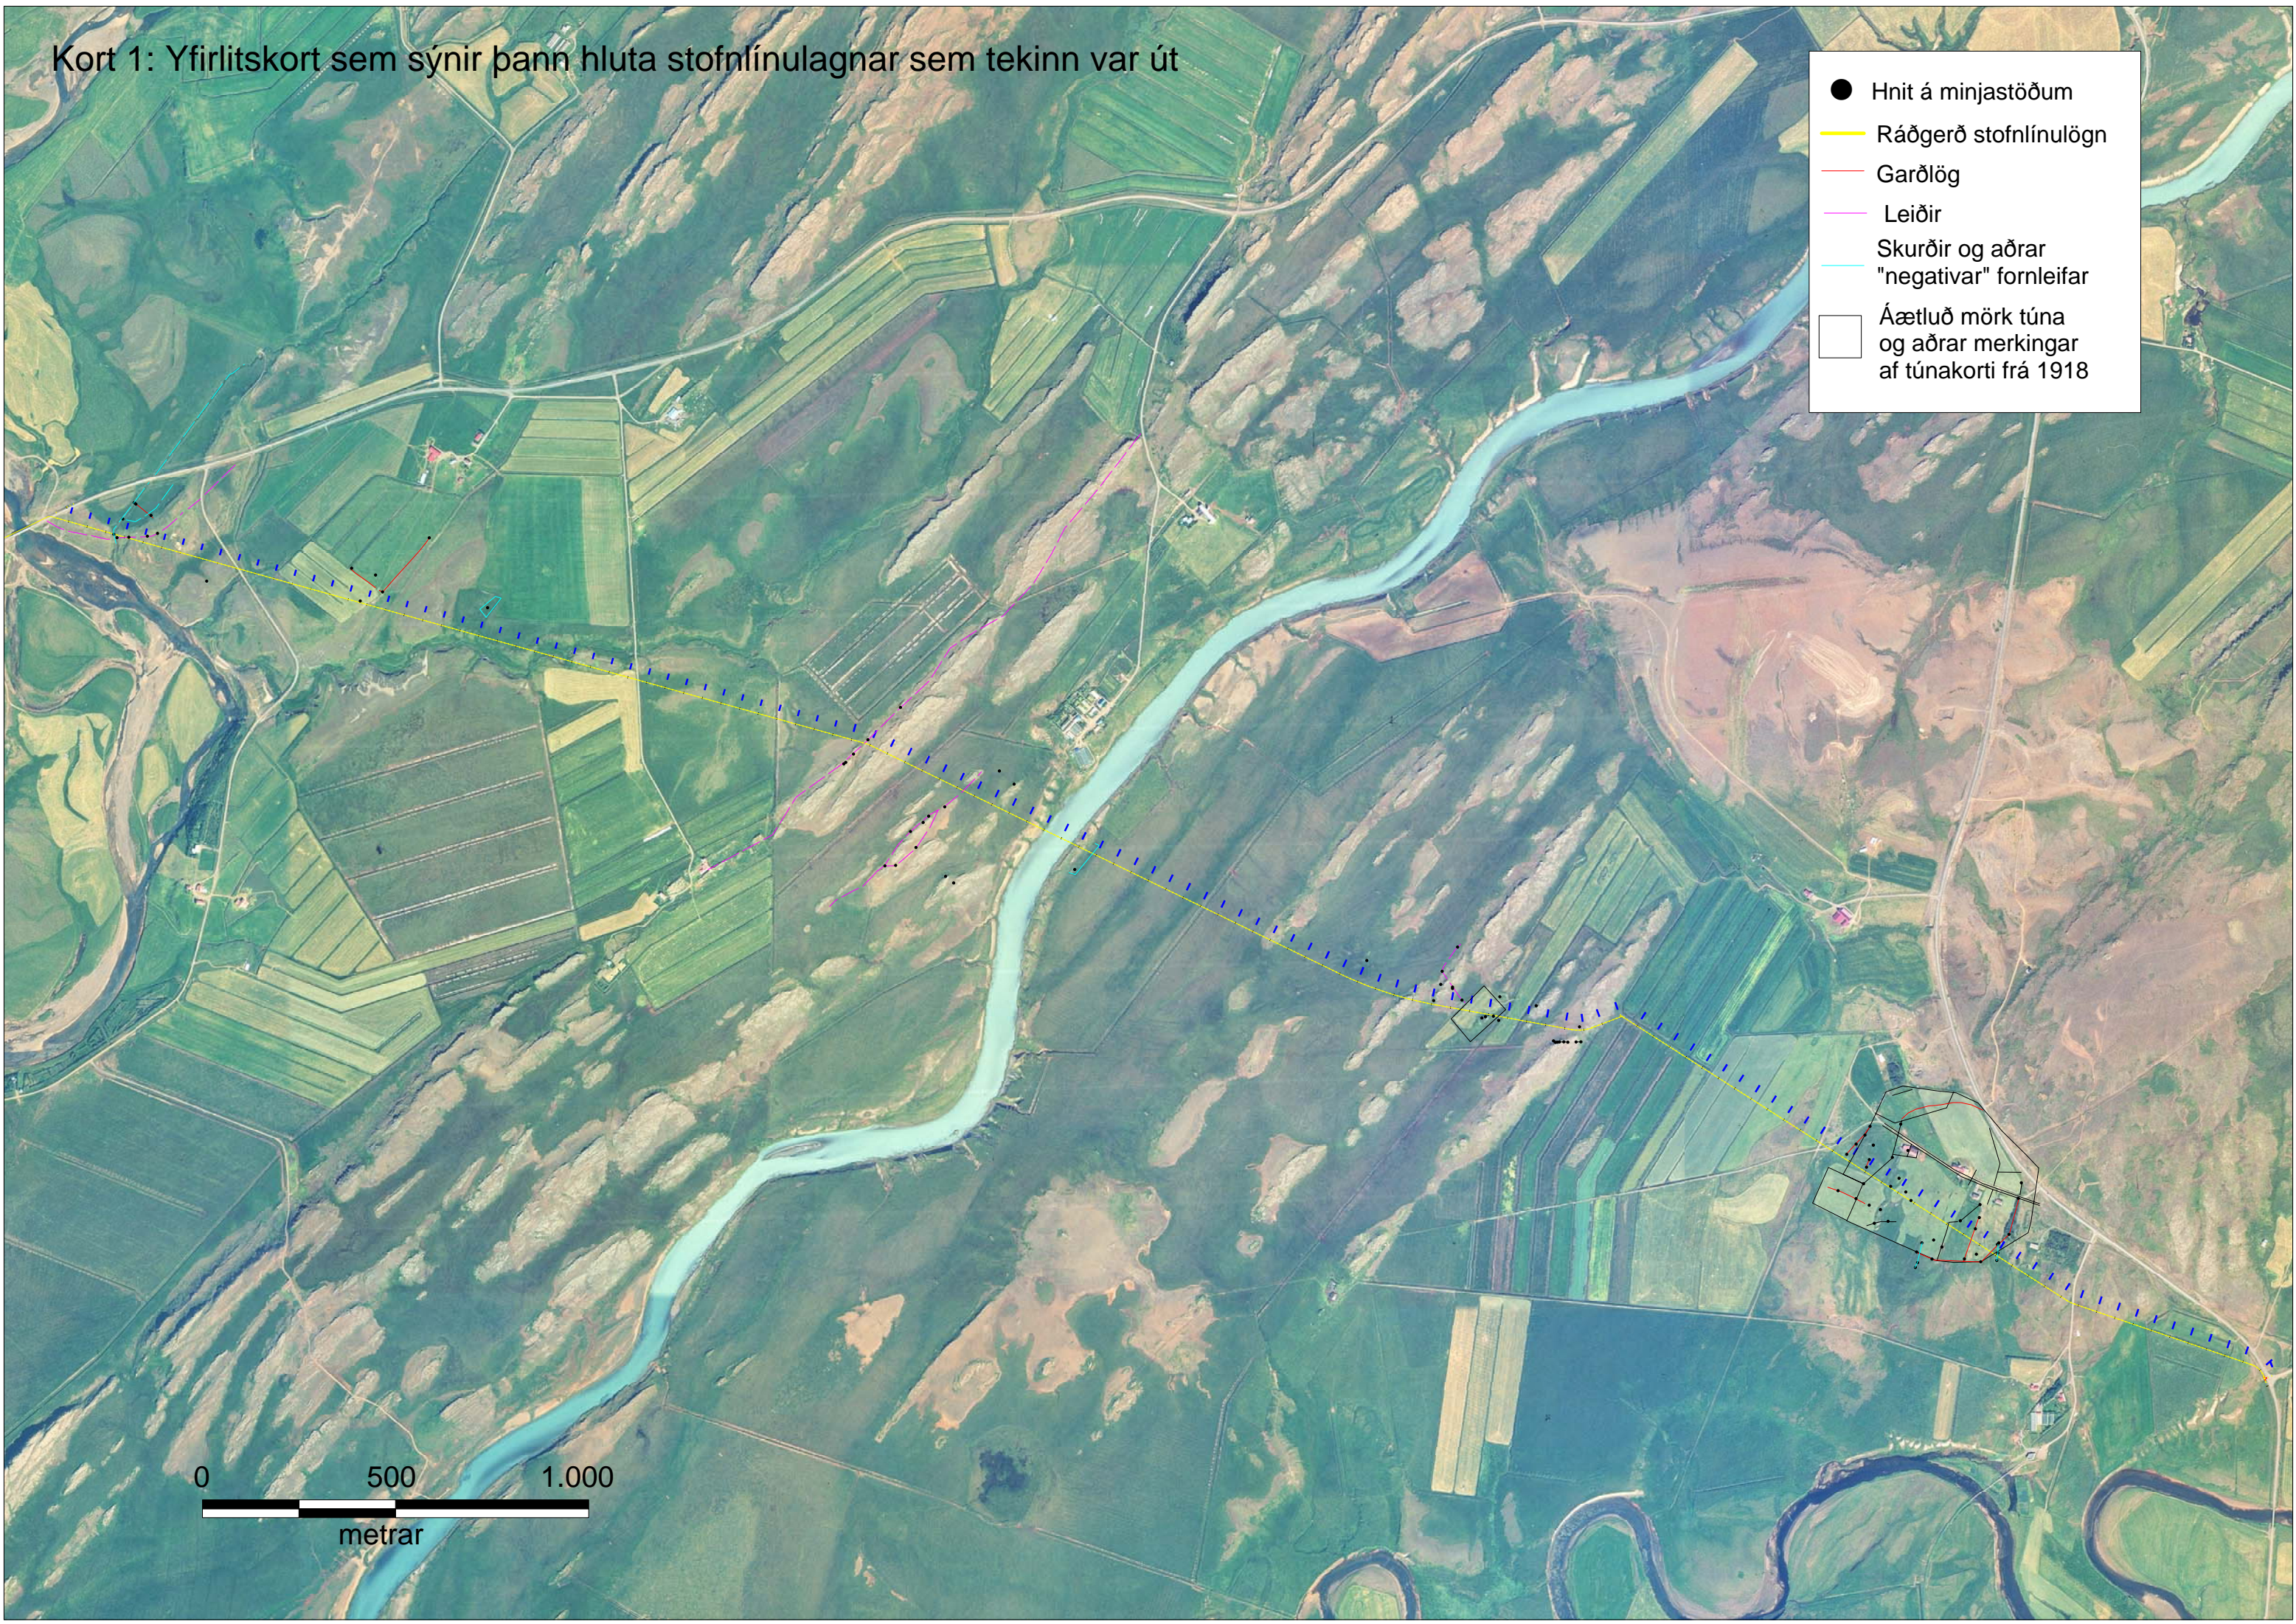
Kort 1: Yfirlitskort sem sýnir þann hluta stofnlínulagnar sem tekinn var út

- Hnit á minjastöðum
- Ráðgerð stofnlínulögn
- Garðlög
- Leiðir
- Skurðir og aðrar "negatíva" fornleifar
- Áætluð mörk túna og aðrar merkingar af túnakorti frá 1918
