Fornleifakönnun á framkvæmdasvæði fyrirhugaðs

Dettifossvegur:

Tóveggjarstekkur, Hræreksstaðir og Maríugerði

FS400-08221

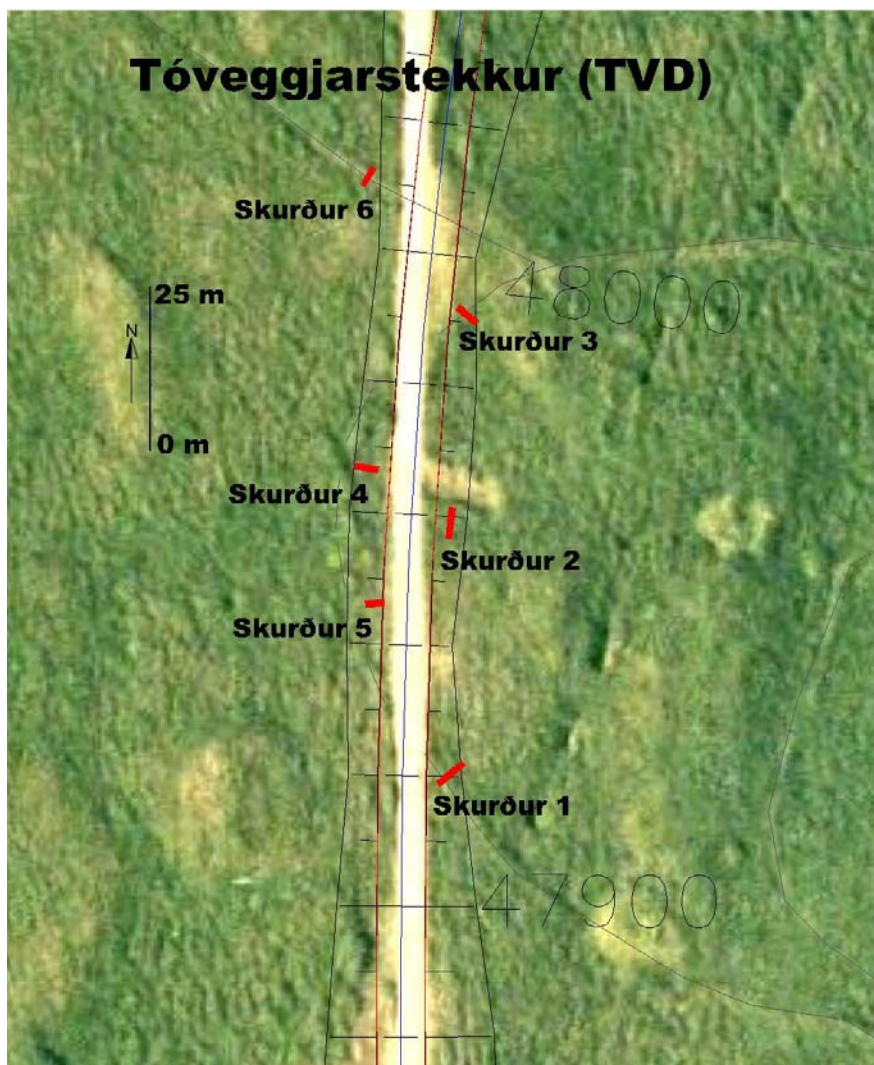
Í Tóveggjarstekk var einungis grafið í gegnum garðlög, enda engar greinilegar byggingar á framkvæmdasvæði. Garðlög var að finna í skurðum TVD 1 og 3 og í skurði TVD 4 voru ógreinileg merki um garðlag. Í skurðum TVD 2 og 5 var hinsvegar engar mannvistarleifar að finna. Skurður TVD 6 var grafinn í gegnum gamla reiðleið en engin merki önnur um

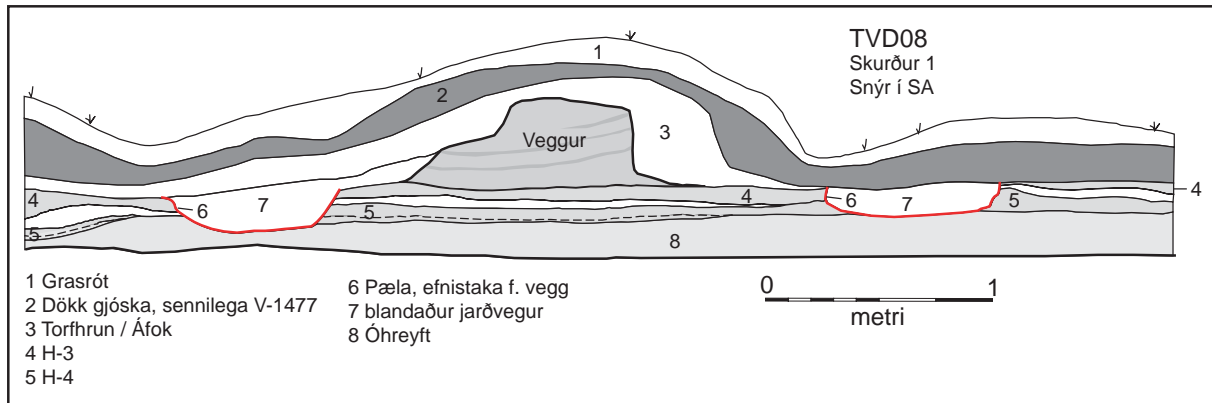
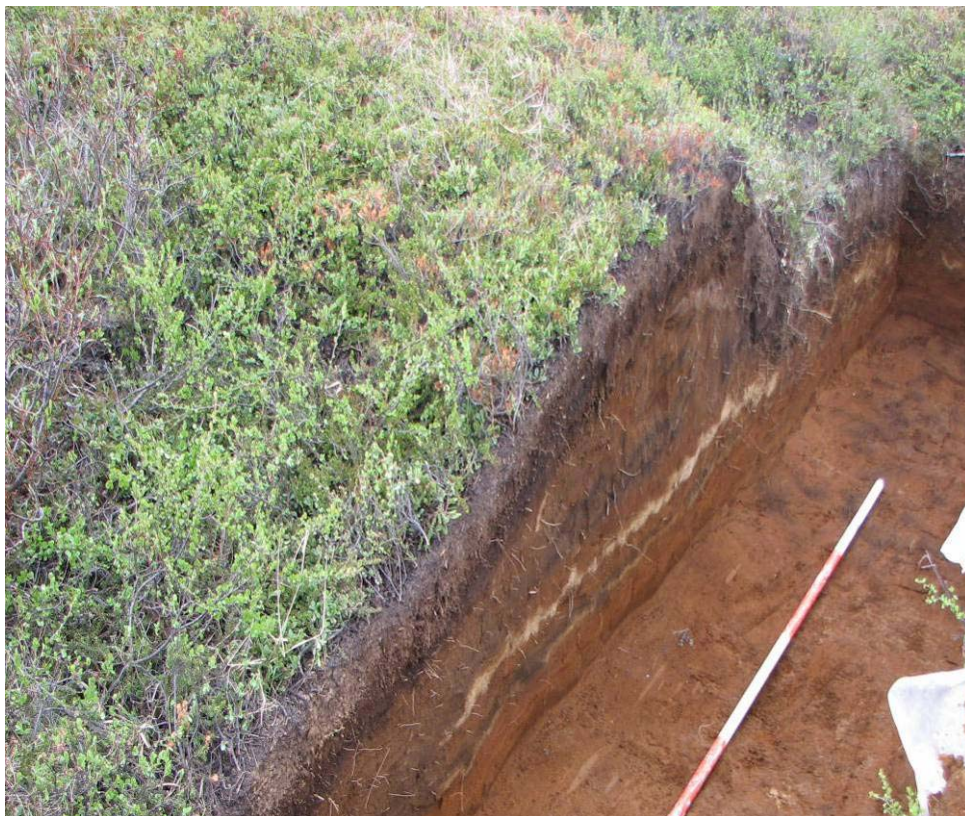
Mynd 1 Skurður 1

Báðar Heklugjósurnar forsögulegu H-3 og H-4 eru vel sjáanlegar í sniðinu. Báðar hafa verið skornar þegar torf var rist til að nota í vegginn, en í honum eru gjóskulög úr fyrrnefndum Heklugosum auk landnámsgjósku. Hrun úr torfveggnum er báðum megin við vegginn en hrunið er einnig blandað fokmold. Ofan á hruninu er þykkt gjóskulag (V-1477) sem innsiglar fornleifarnar. Að lokum er svo álíka þykkt yfirborðslag.

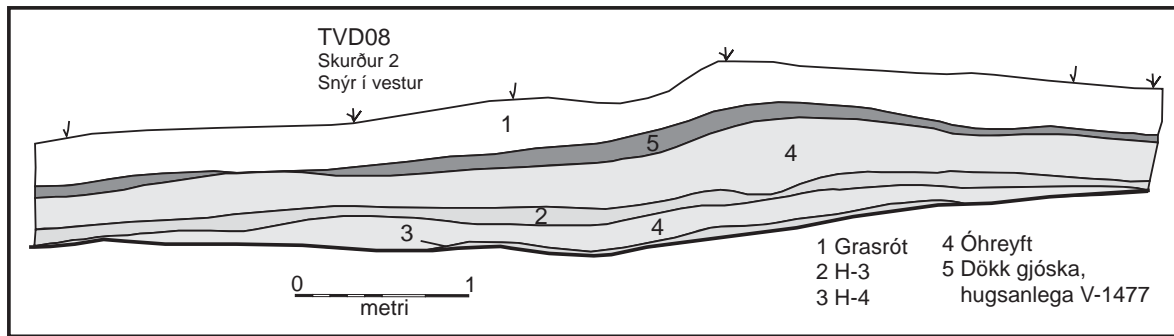
Í skurði 2 var engu mannvist að finna þrátt fyrir þústir á yfirborði. Þar er að sjá Heklugjóskurnar H-3 og H-4 en ofan á þeim er óhreyfður rauðleitur jarðvegur. Dökk gjóska sem líklega er V-1477 liggur þar næst yfir.

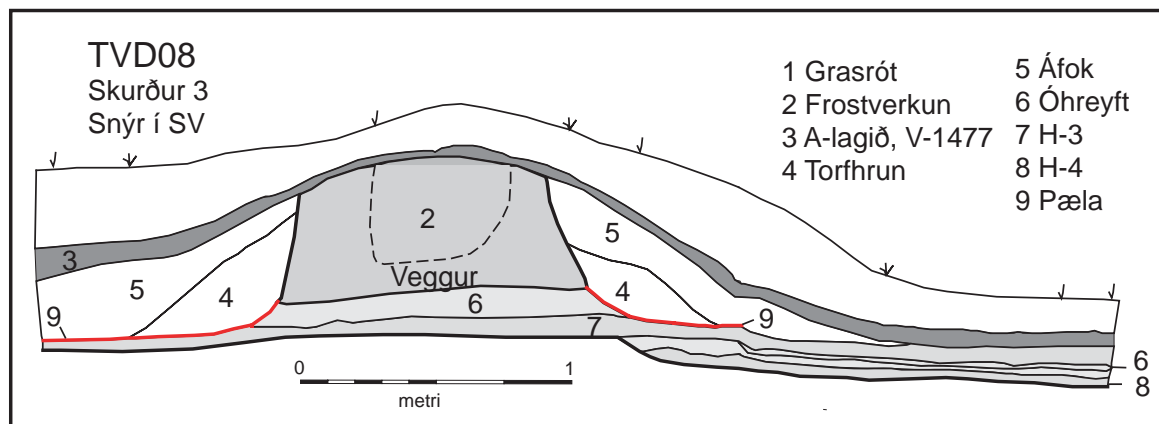
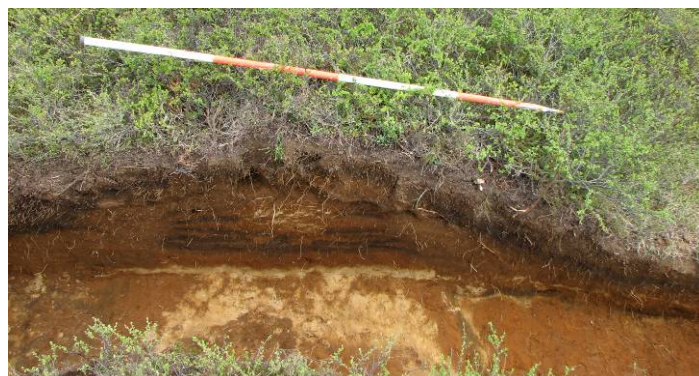
Mynd 2 Skurður 3

Í þessum skurði er að finna framhald garðlags sem sást í skurði 1. Neðst í skurðinum eru H-4 og H-3 og þar ofan á liggur óhreyfður rauðleitur jarðvegur. Landnámsgjóskuna er að finna næst undir veggnum in situ en einnig í torfhleðslunni í veggnum sjálfum. Stór hluti í miðjum torfveggnum var frosinn þegar rannsóknin fór fram en það kom ekki að sök við greiningar á gjósku í honum. Torfhrun er báðum megin við vegginn og þykkt lag áfoks þar ofan á.

Gjóskurnar H-1300 og V-1477

liggja svo yfir veggnum.

Grasrætur/yfirborðslagið er þykkt en í því má greina gjóskulag sem MÁS greindi sem V-1717.

Torfhleðslan liggur ofan á LNS, þar á milli er 1-2 cm jarðvegur. Á milli strengja í garðinum er 1-3 cm af rauðbrúnni mold. Gjóskulögin V-1717 og V-1477 liggja yfir torfi. Sýni var tekið úr meintu H-1300 yfir garðinum sunnan megin. Skoðun á sýninu staðfestir að um H-1300 er að ræða. Stungið/grafið hefur verið beggja vegna garðsins, en þar vantar LNS. Garðurinn hefur verið löngu hruninn/aflagður þegar H-1300 féll, til þess bendir mikið torfhrun.

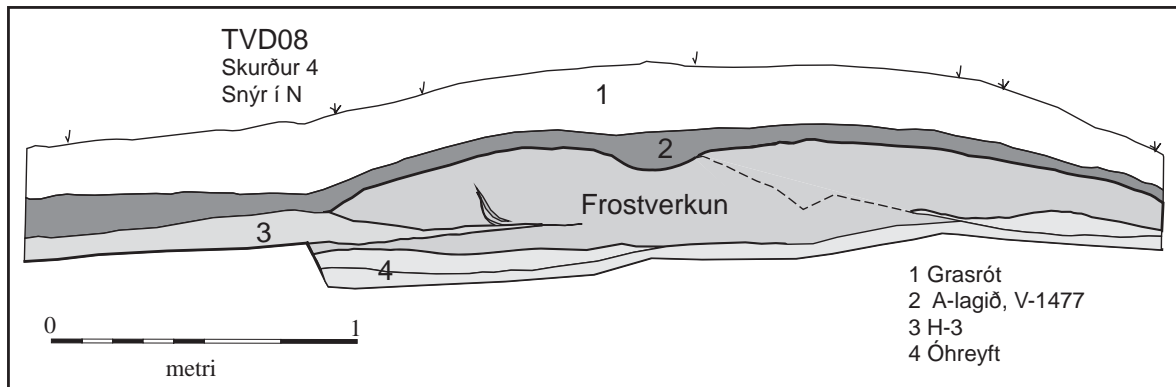
Í þessum skurði var talið líklegt að finna framhald af garðlaginu sem sást í skurðum 1 og 3. Svo reyndist ekki vera og var engu mannvist að sjá í sniði. Hins vegar hefur jarðvegurinn verið á mikilli hreyfingu vegna frostverkunar og má einnig ætla að vindrof hafi átt sér stað.

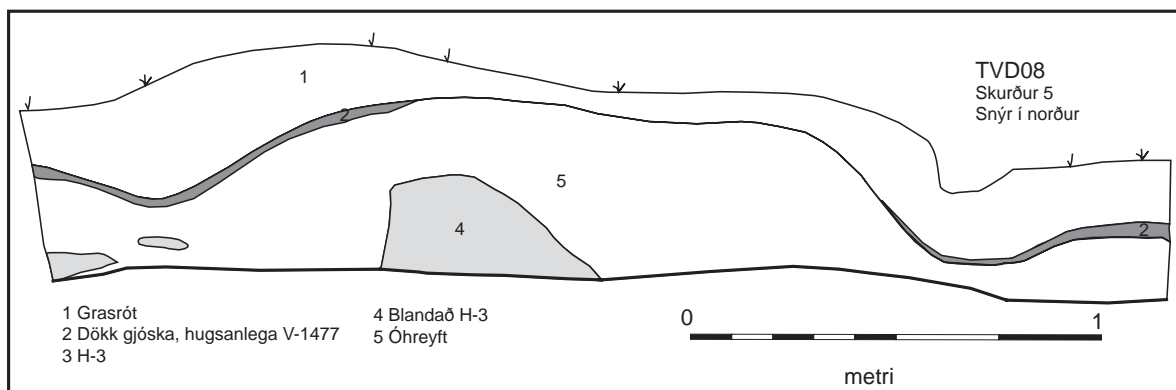
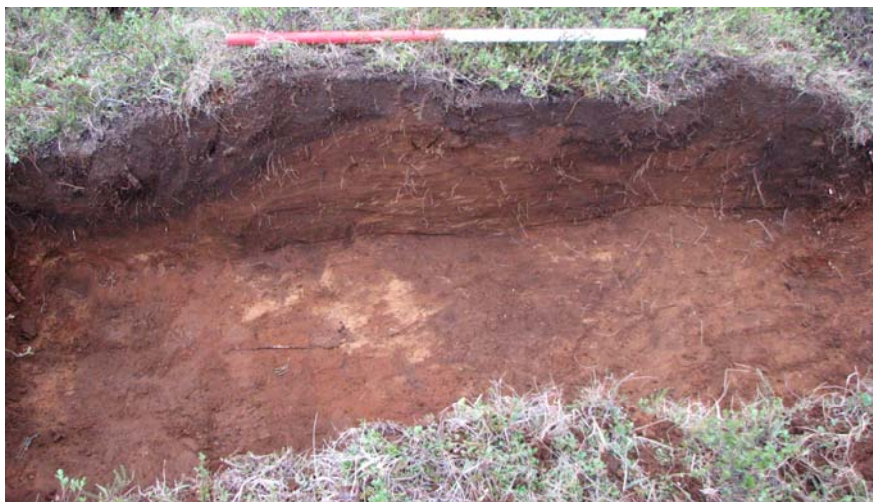
Þessum skurði var einnig fundinn staður, líkt og skurði 4, þar sem líkur voru taldar á að finna framhald garðlagsins úr skurðum 1 og 3. Hér var ekki heldur neina mannvist að finna og hefur samspil frostverkunar og rofs eflaust valdið því að yfirborð hefur risið.

Mynd 3 Í skurði 5 sjást áhrif frosts á jarðveg.

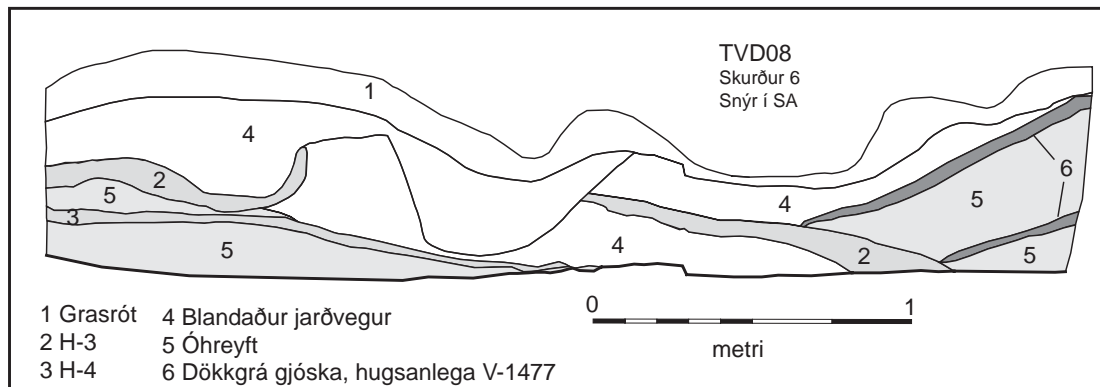
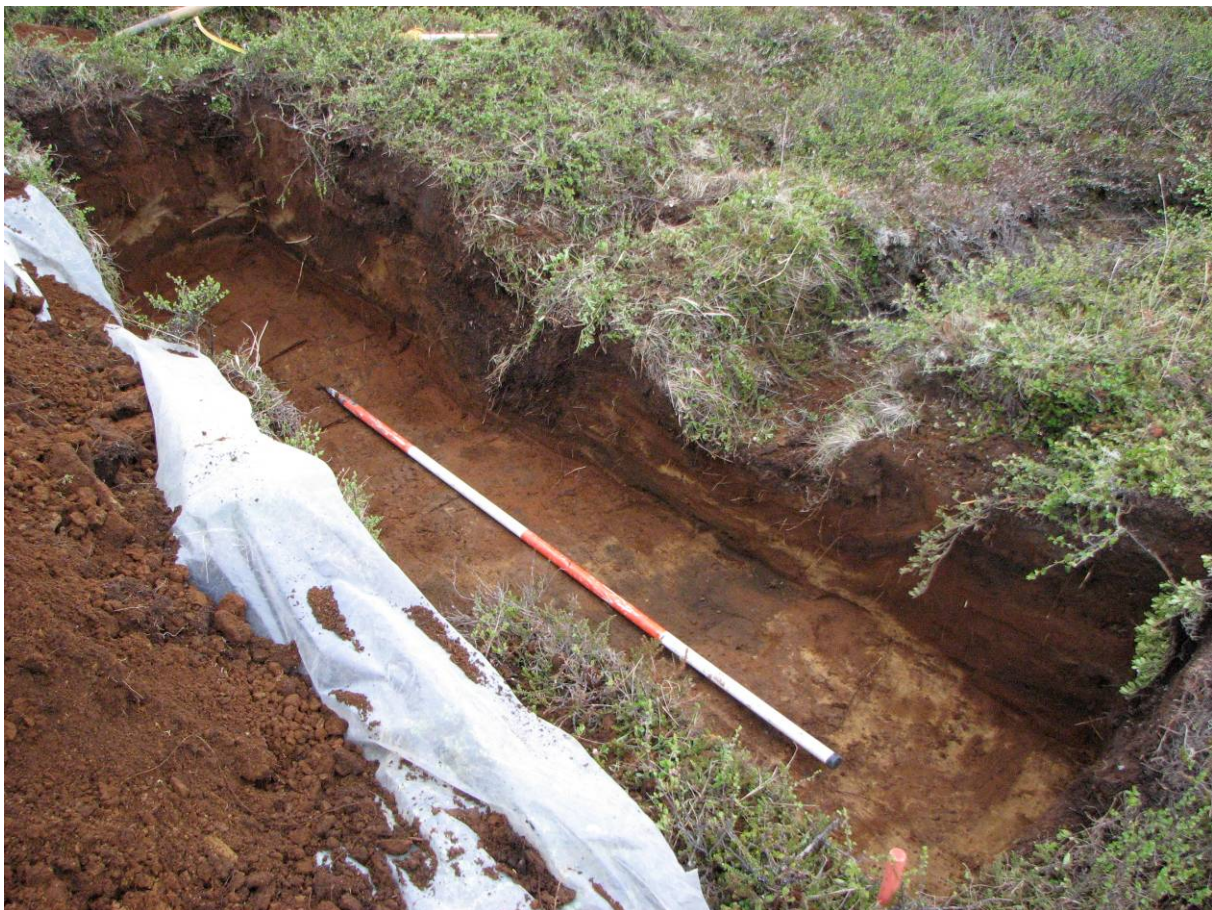
Í skurði 6 var að finna gamla reiðleið. Óhreyfður jarðvegur er neðst í sniði en einnig er gjóskurnar H-3, H-4 og V-1477 að finna í sniðinu.

Mynd 4 Þversnið reiðleiðar. Leiðin liggur meðfram nyrðra garðlaginu og stefnir svo til norðvesturs frá Tóveggjarstekk.

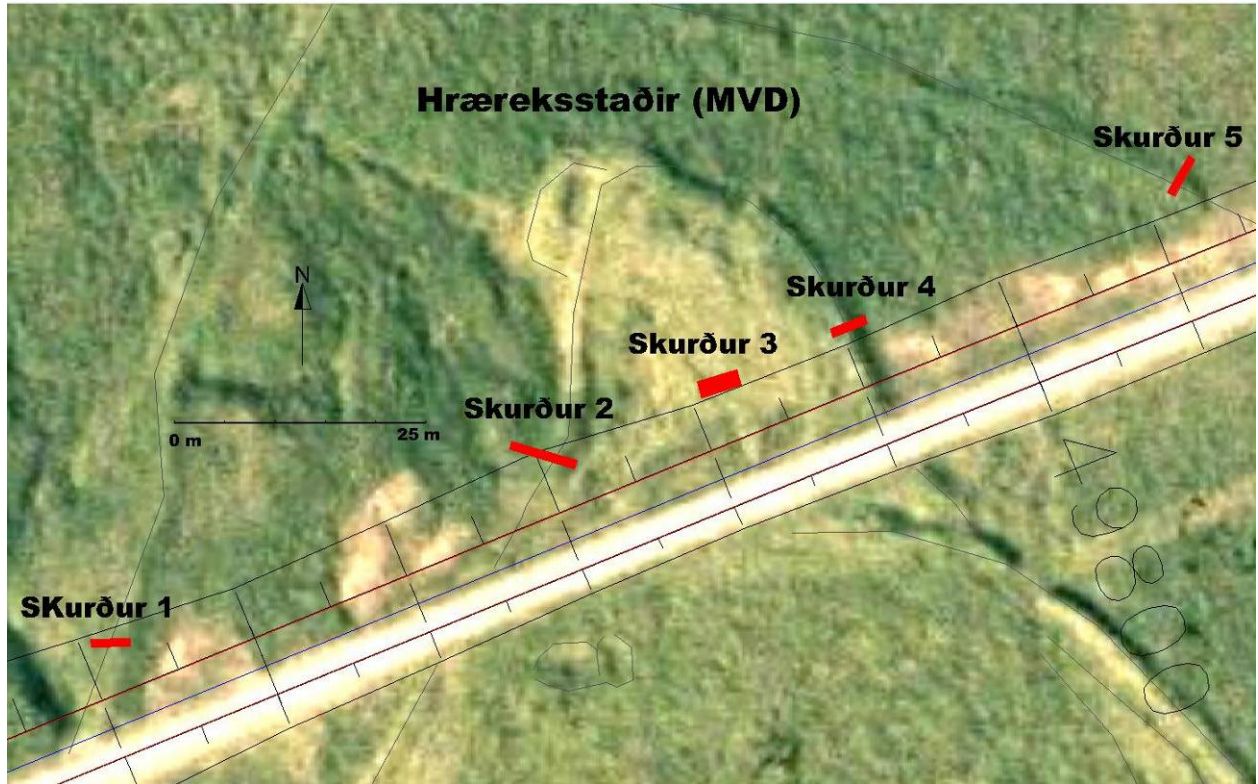
Á Hræreksstöðum var einnig grafið í gegnum garðlög en einum skurði var valinn staður þar sem líkur voru taldar á mannvistarleifum. Á Hræreksstöðum eru tveir garðar utanum túnið og var talið hugsanlegt að þeir væru ekki jafn gamlir. Því var ákveðið að grafa profuskurði í garðana en vegurinn liggur nú gegnum þá. Í skurðum MVD 1,2,4 og 5 sáust garðarnir og kom í ljós að þeir eru því sem næst samtíða; báðir hlaðnir úr streng með landnámsgjósku í torfi og báðir liggja á örþunnu lagi af landnámsgjósku. Þónokkurt vindrof er í garðlögum í dag en greinilegt er að mikið rof hefur einnig átt sér stað fyrir á öldum, sem sést í sniðunum og liggur Heklugjóska frá því um 1300 yfir rofið þar sem hana er að finna. Í skurði 3 var ekkert mannvirki að sjá, en hinsvegar eru merki um mannvist, þ.e. lag með viðarkoladreif og örlitlum móöskuflekkjum.

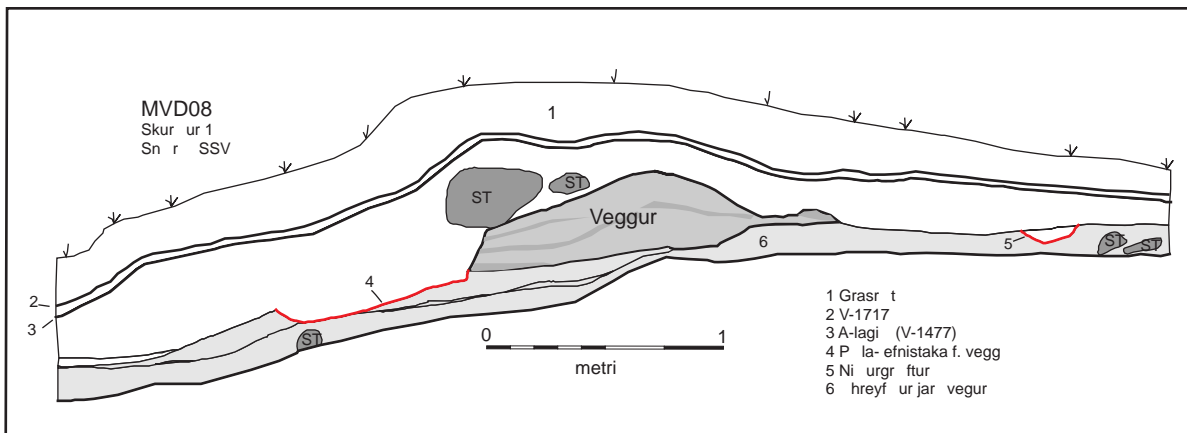
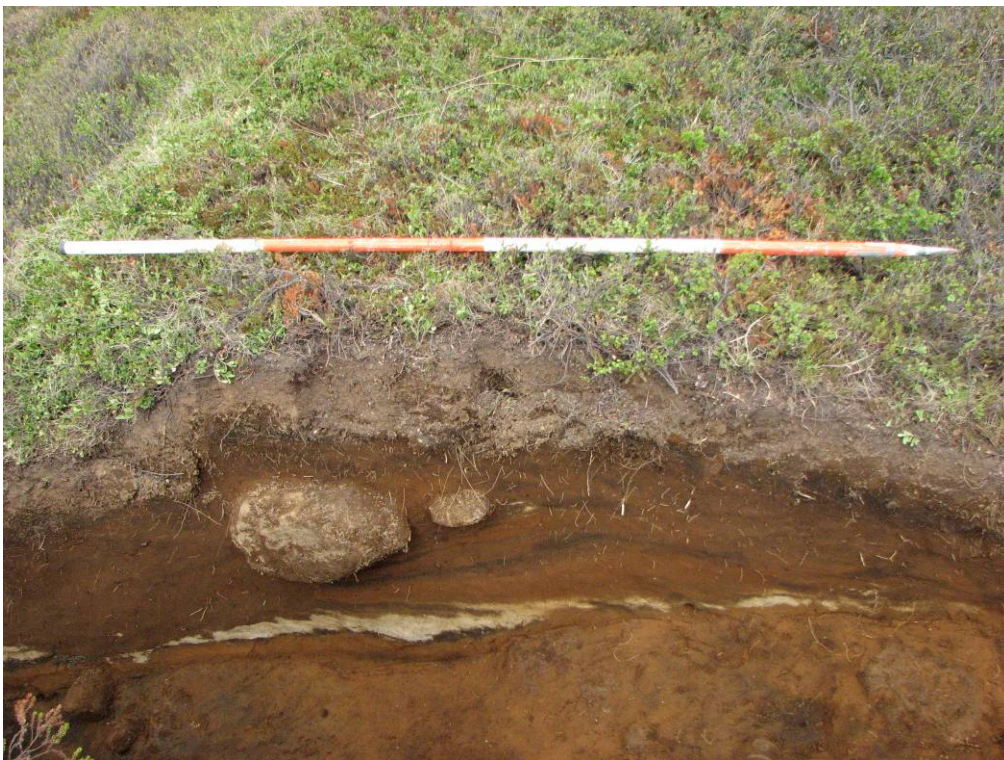
Mynd 5 Skurður 1

Mannvirkið sem sést í þessum skurði er það eina sem fannst vorið 2008 sem hefur verið grjóthlaðið að einhverju leyti. Hugsanlega hefur grjótið verið notað til að styrkja vegginn, en hann stendur á barmi brattrar brúnar til vesturs. Um er að ræða ytra garðlag um tún. Neðst í sniði er óhreyfður rauðleitur jarðvegur auk H-3 og H-4. Stungið hefur verið í gegnum þau vestan megin við vegginn við torftökuna. Annar niðurgroftur er austanmegin við vegginn, en hann er óverulegur og gæti þessvegna verið um holu eftir stein að ræða. Landnámsgjóskan hefur varðveist undir garðinum en hana er einnig að finna í torfinu. V-1477 liggur yfir veggnum og örliðu ofar V-1717. Þá er þykkt grasrótarlagað efst.

Gjóskulögin V-1477 og V-1717 liggja yfir garðinn. LNS er in situ undir garðinum og torf þar næst ofan á. V-1717 er upp undir grasrót, ~10 cm frá yfirborði og V-1477 er 17 cm frá yfirborði. Sýni var tekið úr hugsanlegu H-1300 í suðurprófil, en smásjárskoðun leiðir í ljós að ekki er um það lag að ræða.

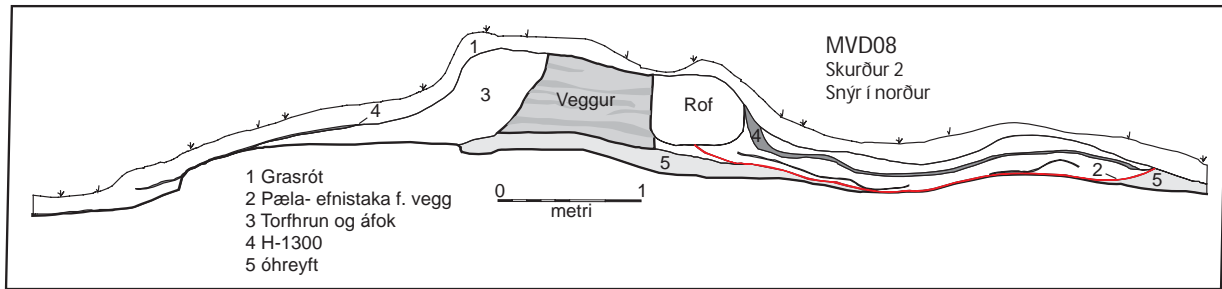
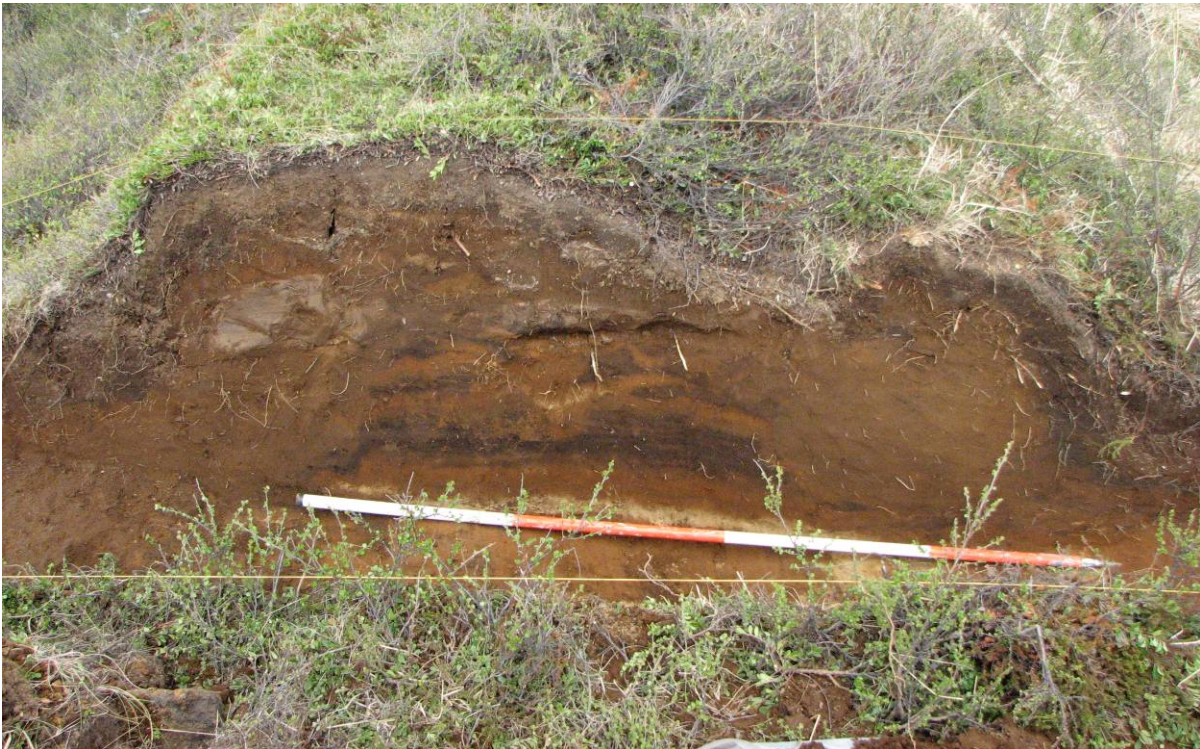
Skurður 2 var grafinn í gegnum innra garðlagið. Í ljós kom siginn veggur, hlaðinn með streng eins og ytri garðurinn. Mikið rof er sýnilegt, sérstaklega austanmegin. Því má draga í efa að pæla sé þeim megin því einnig getur verið að um vindrof sé að ræða.

Neðst í sniði er óhreyfður rauðleitur jarðvegur. Hann hefur verið stunginn upp (möguleg pæla) eða rofnað vegna vinds austan megin. Í veggnum er að finna H-3 ásamt landnámslaginu. Yfir veggnum og rofinu liggur svo H-1300 en efst er grasrótarlág.

Mynd 6 Rofabörð sjást báðum megin við torfhleðsluna sem einsleitur jarðvegur.

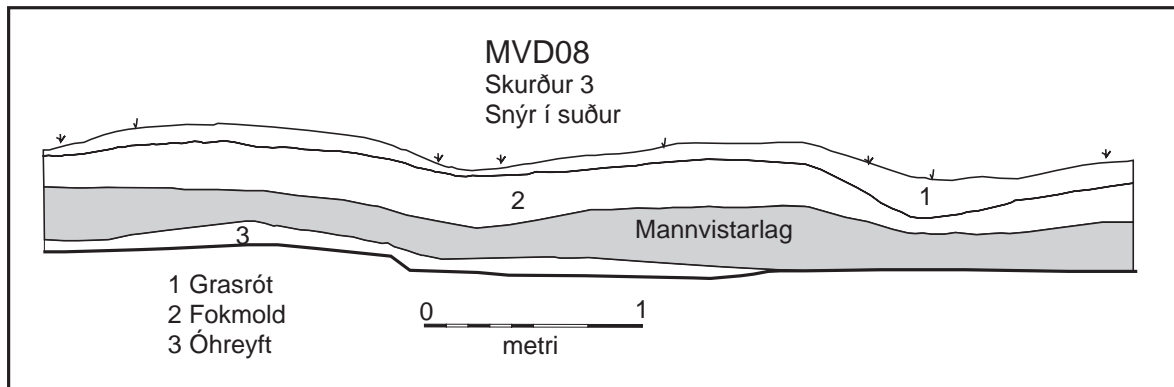
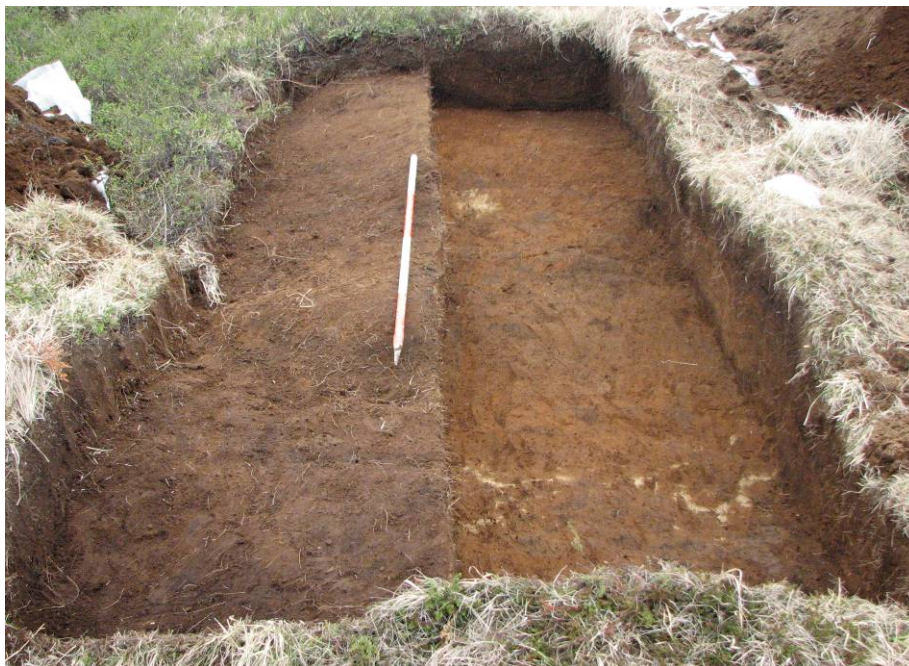
Mynd 8
Skurður 3

Talið var vænlegt að setja einn skurð innan túns og er því skurður 3 innan marka innri garðs. Engin mannvirki komu í ljós en merki um mannvist sáust hinsvegar. Neðst í sniði er rauðleitur óhreyfður jarðvegur en ofan á honum er nokkuð þykkt rauðleitt lag með viðarkoladreif.

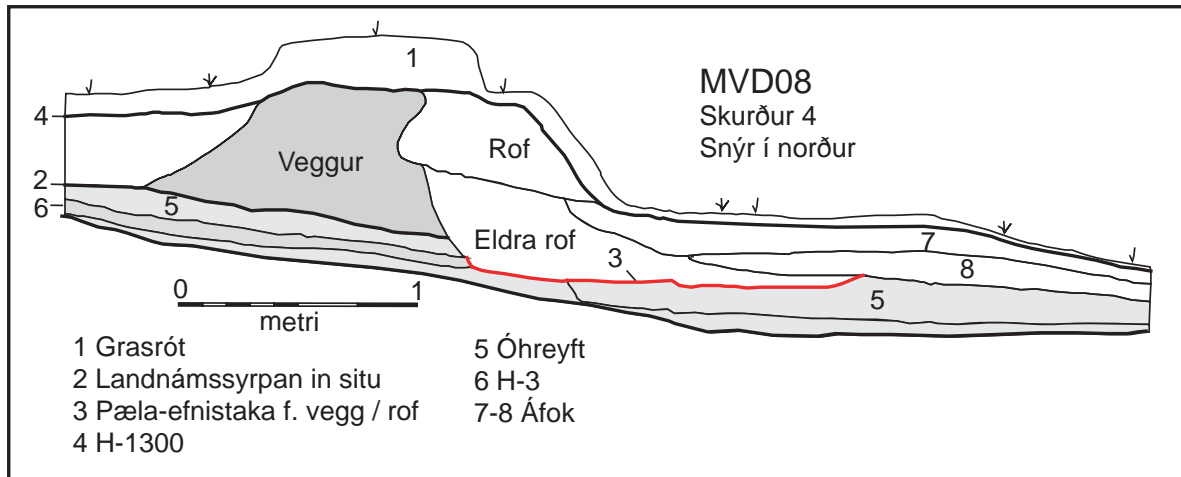
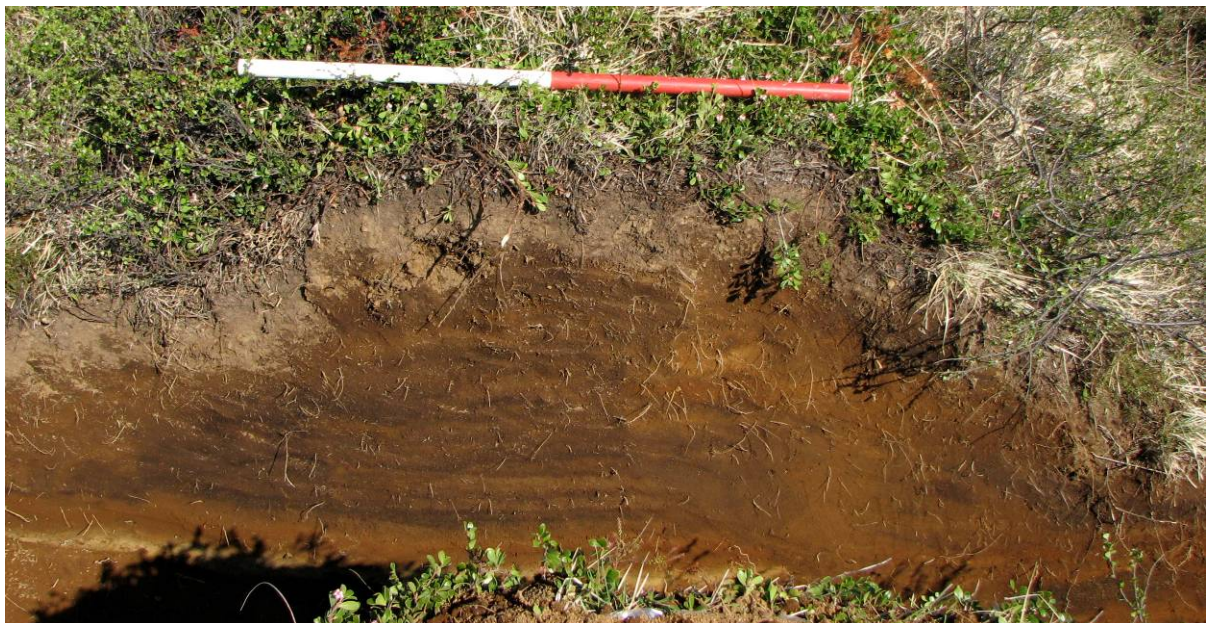
Mynd 9 Skurður 4

Skurður 4 liggur, eins og skurður 2, í gegnum innra garðlagið. Greinilegt er að mikið rof hefur átt sér stað því mikið rofsár sést austan megin í veggnum. Neðst er rauðleitur óhreyfður jarðvegur og þar fyrir ofan H-3. Landnámslagið hefur varðveist undir veggnum en það er einnig að finna í torfinu. Mikil hrun- og áfokslög eru austanmegin í sniði en yfir þeim og torfveggnum liggur H-1300. Misþykkt grasrótarlág innsigliar svo allt saman.

Landnámssyrpan er in situ undir garðinum með a.m.k. þremur gjóskulögum, eitt svart lag er mest áberandi. Torf leggst því sem næst beint ofan á LNS. Landnámssyrpan er í torfinu ásamt gjóskulaginu H-3. Rof er í garðinum austanmegin. Sýni var tekið úr meintu H-1300 sem liggur yfir torfinu. Skoðun á sýninu staðfestir að um H-1300 er að ræða. Snið var teiknað frá norðurprófil skurðs, ~0,2 m frá vesturenda hans (mynd 1).

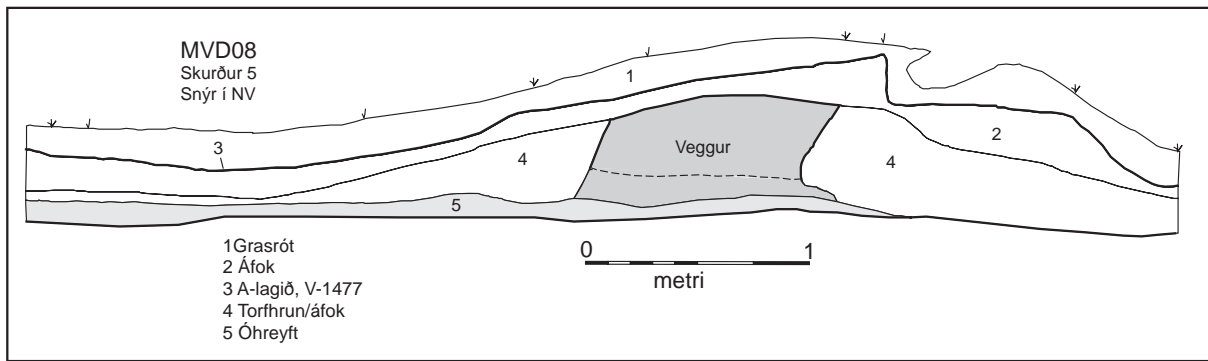
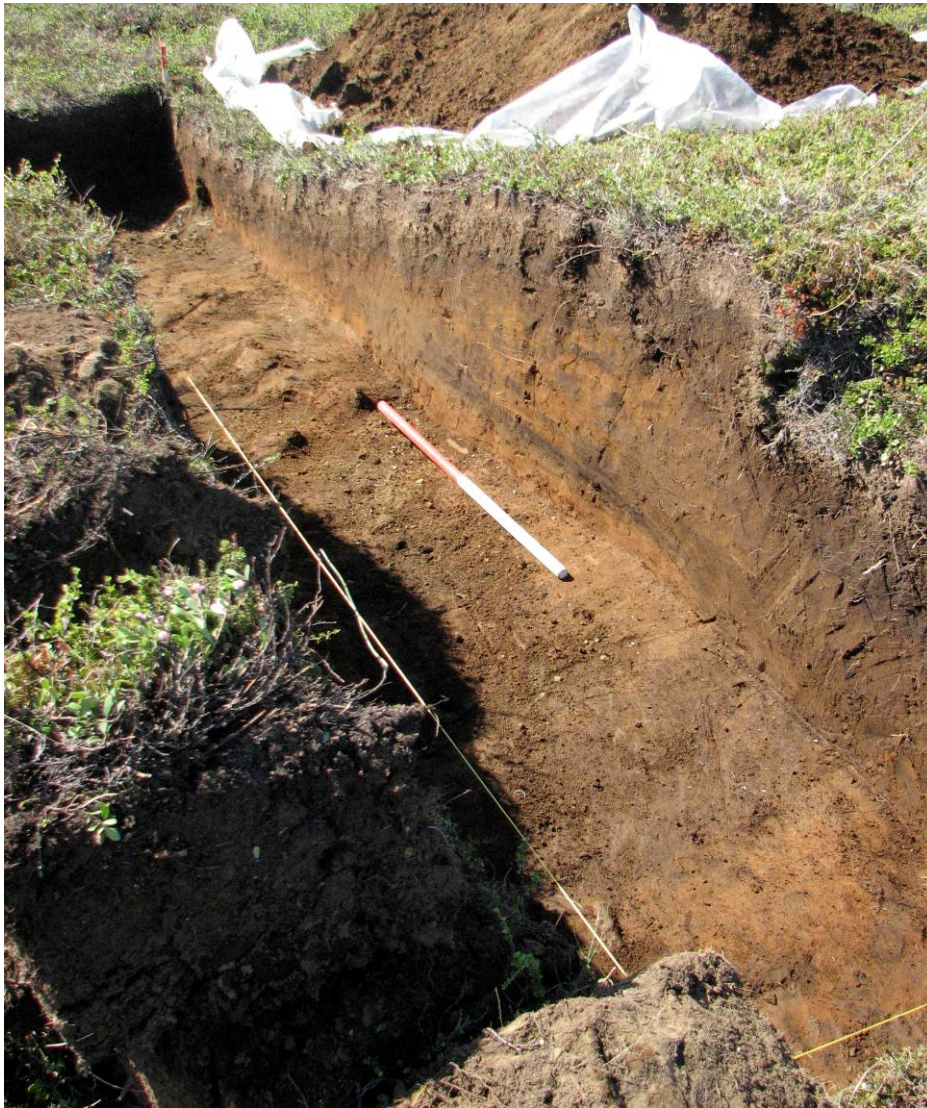
Mynd 10 Skurður 5

Þetta er sama garðlag og er í skurði 1, þ.e. ytri garðurinn. Slétt er undir veggnum og neðst í sniði er rauðleitur, óhreyfður jarðvegur. Hann nær rétt undan veggnum að austan og er

hugsanlegt að annaðhvort hafi verið stungið þar fyrir torfi eða að um rof sé að ræða. Torfhrun er báðum megin við vegg en það er blandað fokmold. Þá hefur fokið vel yfir garðinn eftir að hann var í notkun en V-1477 liggur yfir áfokslagi sem innsiglar fornleifarnar. Grasrót er svo efst í sniði.

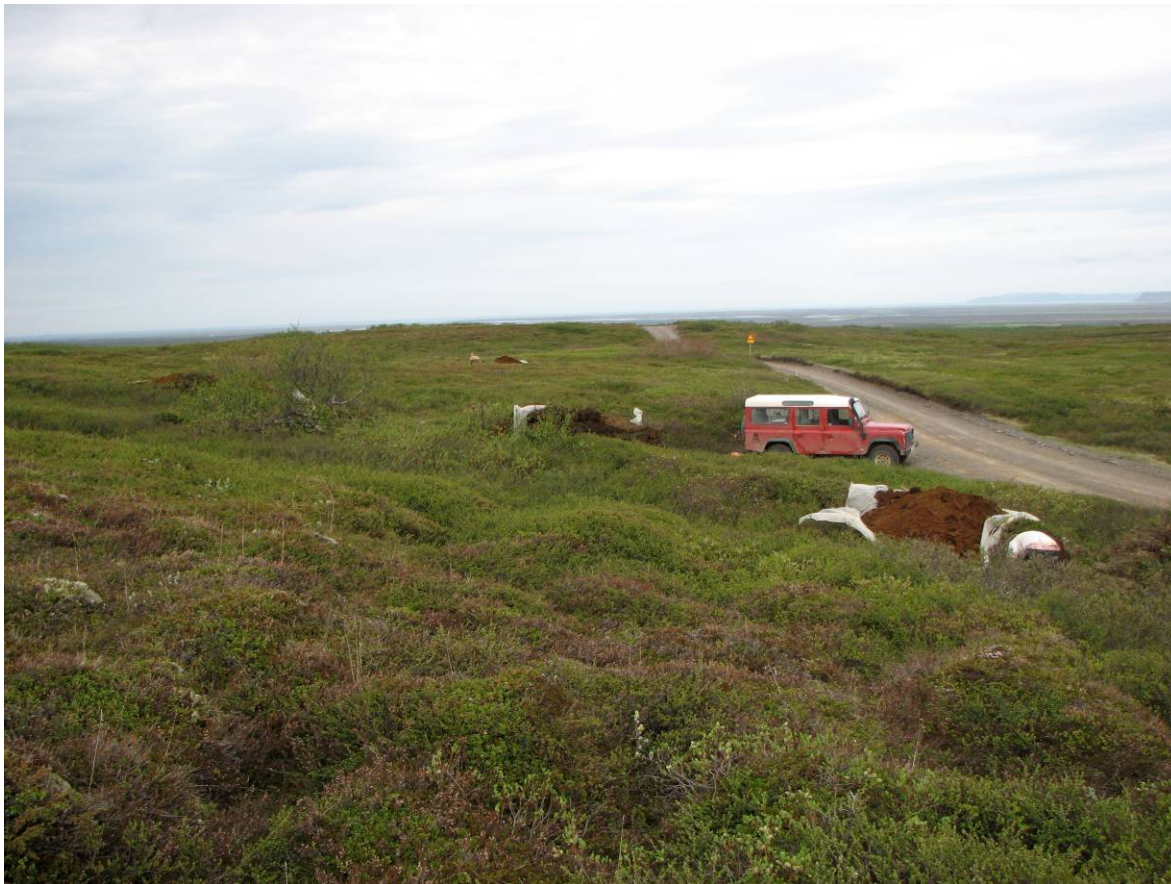
Mynd 11 Í forgrunni sést í skurði 6,7 og 8 frá hægri talið. Fyrir miðri mynd sést í skurð 9.

Skurðir 6, 7 og 8 liggja í gegnum sama garðlagið. Sniðin eru því í meginatriðum eins. Þó er dálítill munur á torfinu sem ræðst væntanlega af þykkt jarðvegs þar sem torfið var stungið. Þannig er meira af landnámsgjósku í torfi sniða 7 og 8 en það er varla greinanlegt í skurði 6 þar sem meira er af H-3 í torfi.

Neðst í sniðunum eru H-3 og H-4. Yfir þeim og á milli er rauðleitur óhreyfður jarðvegur. Landnámsgjóskan hefur varðveist in situ undir veggjunum, en hún er þó sýnu ógreinilegri í sniði 6. Torf hefur verið stungið öðrum megin við veggina og er pælan vel sýnileg í öllum sniðunum þremur. Stungið hefur verið niður í landnámsgjóskuna og H-3. Þá er torfhrun blandað fokmold við veggina. Gjóska frá Heklugosinu um 1300 er yfir veggjunum, en hún er þunn. Meira ber á V-1477 sem liggur yfir öllu og er undir grasrót.

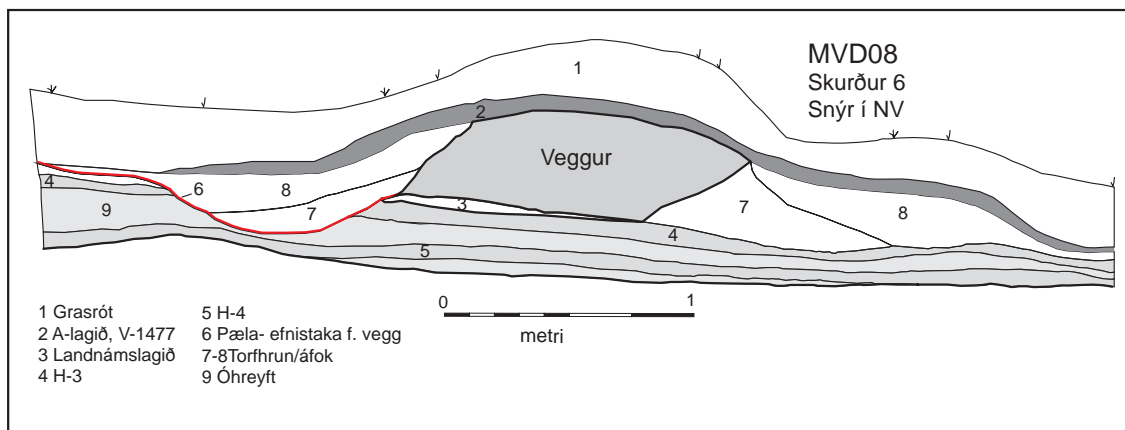
Mynd 12 Snið 6. Eins og sést er mikið af H-3 í torfinu. Landnámsgjóskan sést einnig undir torfinu sem dökkar rákir. Vinstra megin á mynd sést hvar hún hefur verið stungin upp.

Skammt frá bæjarhól, um 2 m frá vegi. Torfhleðsla liggur ofan á H-3 og LNS (óljós). LNS er óskýr í torfinu, mest er af H-3 og H-4. Hekla-3 er skorið sunnan megin. Gjóskulagið V-1477 liggur yfir garðinn og hugsanlega er H-1300 á einum stað (sýni). Skoðun á sýni staðfestir að um H-1300 er að ræða.

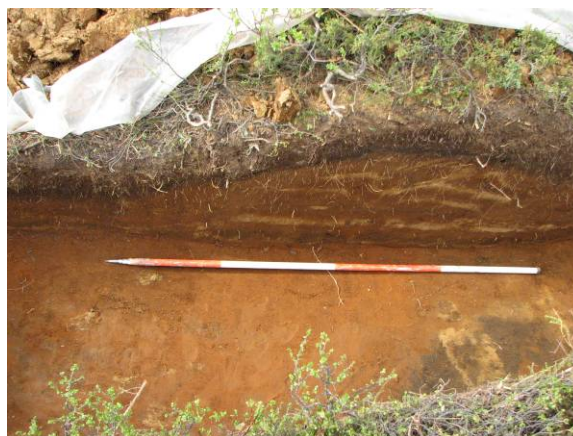
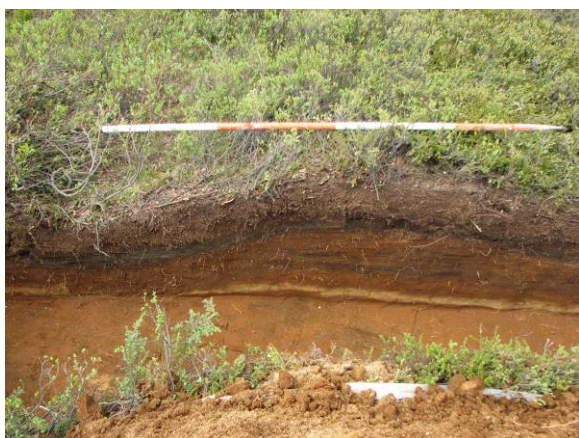
Mynd 13 Snið 7. Hér sést meira af landnámsgjóskunni í torfinu. Einnig er skýrt hvernig H-3 hefur verið stungin upp vinstra megin á mynd. V-1477 liggur greinileg yfir öllu.

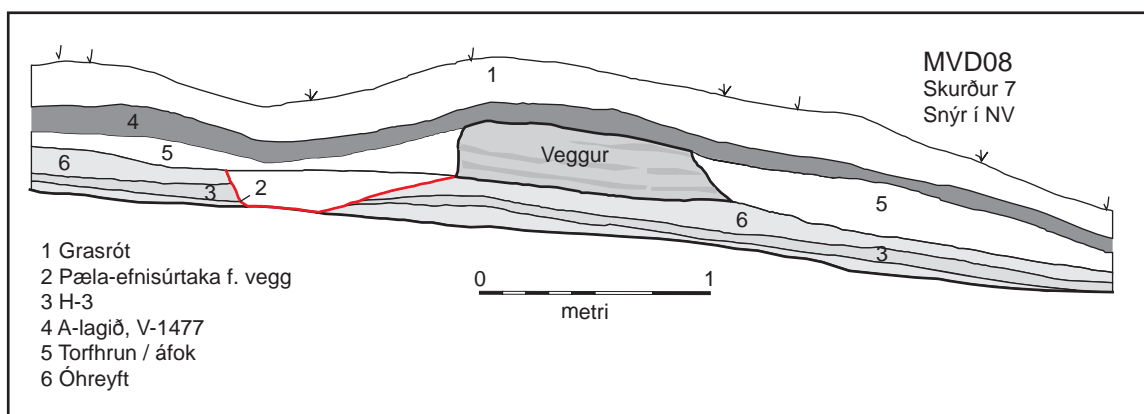
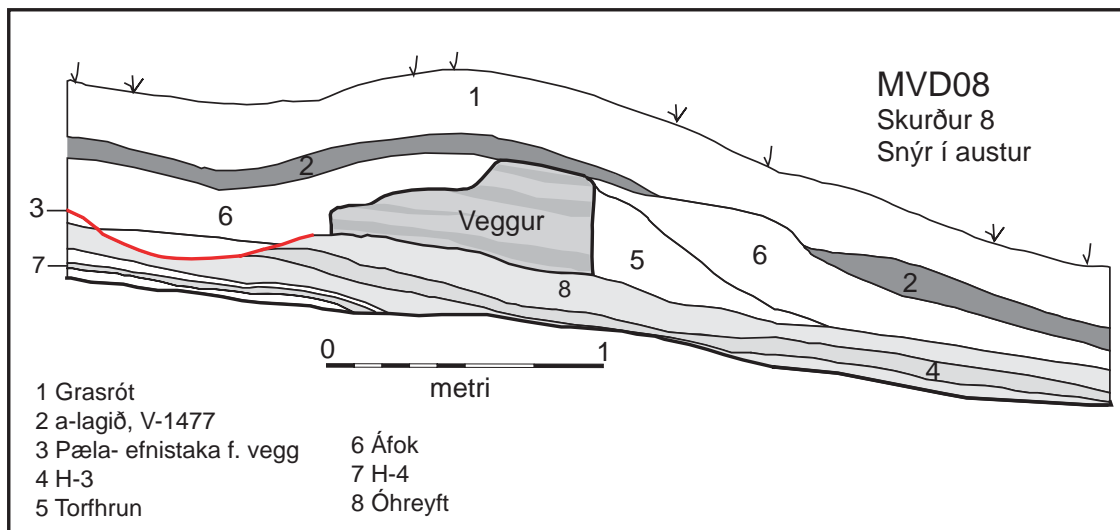
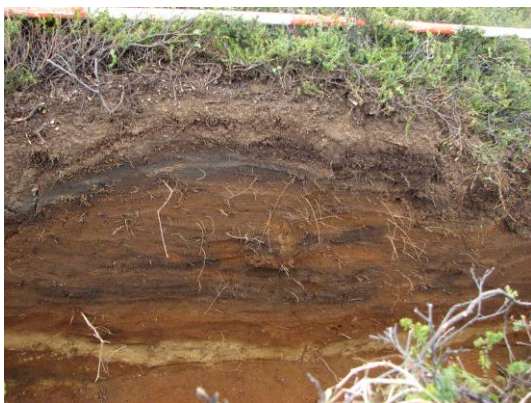
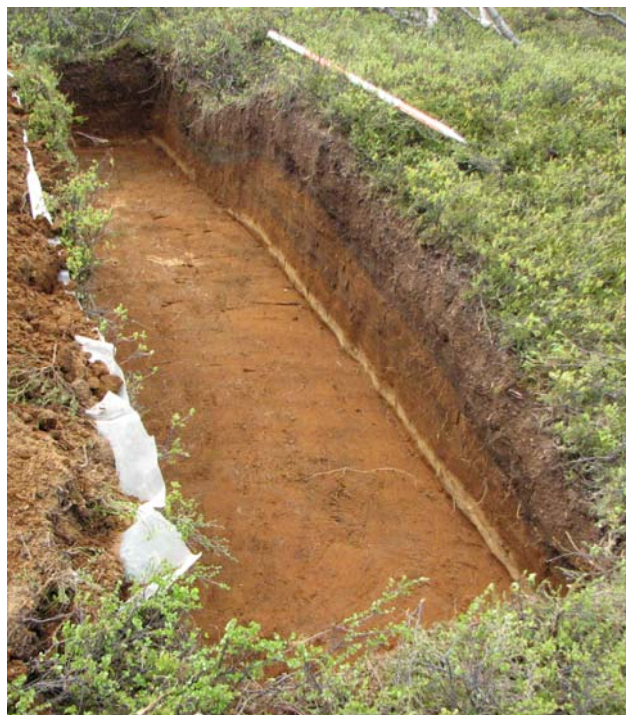
Myndir 14 og 15 Snið 8.

Landnámsgjóskan í torfi. Athugun MÁŠ leiddi í ljós að þunnt mannvistarlag er undir veggnum.

Landnámssyrpan er in situ undir garðinum, skorin. Tvö dökk góskulög eru greinanleg í LNS. Örþunnt mannvistarlag er á milli LNS og neðsta torfsins. Nokkur lög af LNS eru í garðinum, lítið af H-3. V-1477 liggur um 4 cm yfir garðinn. Sýni var tekið úr þunnu gjóskulagi um 2 cm undir V-1477. Skoðun á sýni staðfestir að um H-1300 er að ræða.

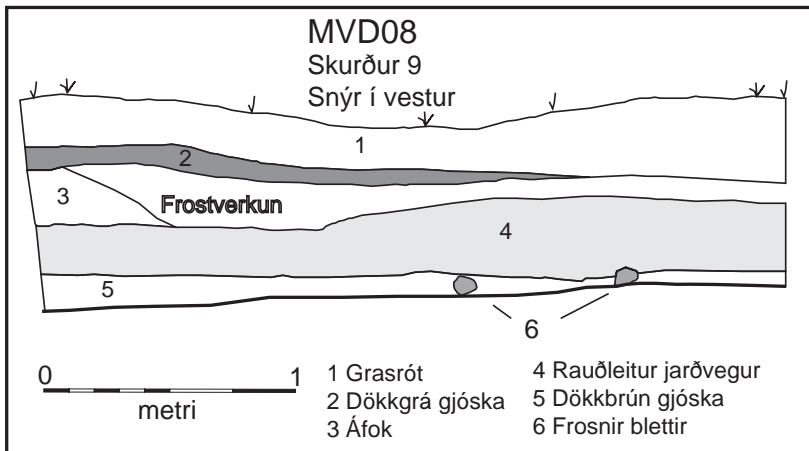
Þessum skurði var valinn staður þar sem líkur voru taldar á að mannvirki leyndist. Þústirnar reyndust þúfur og var engi mannvist að greina í sniðum.

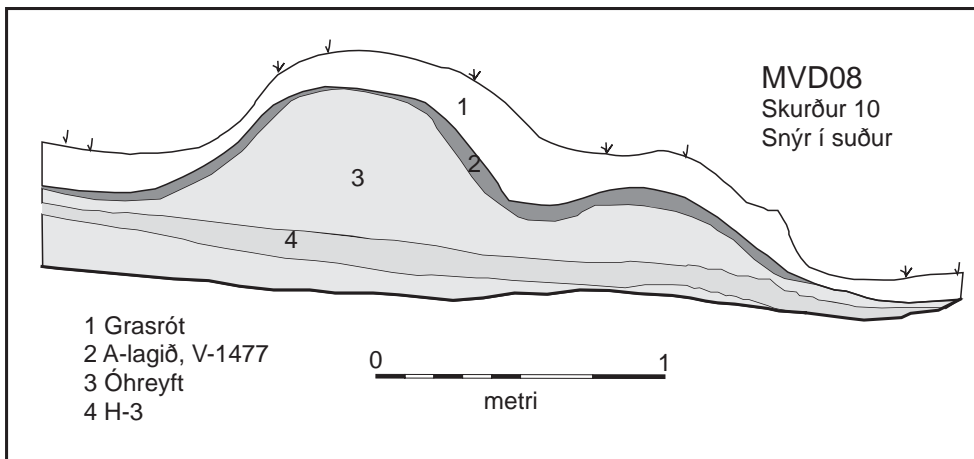
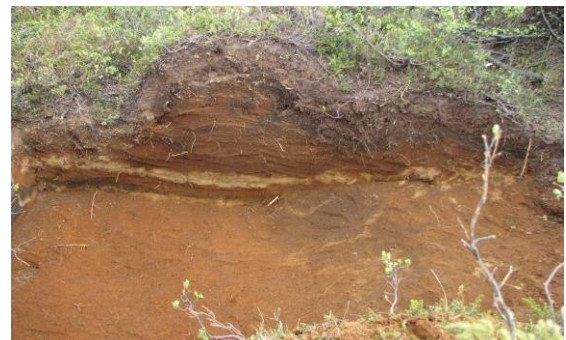
Sama var uppi á teningnum með þennan skurð. Hann reyndist fela í sér náttúrulegar jarðmyndanir m.a. af völdum frosts.

Núverandi vegur er ekki langt frá og er mögulegt að þústirnar tengist lagningu hans.

Mynd 17 Frostverkun

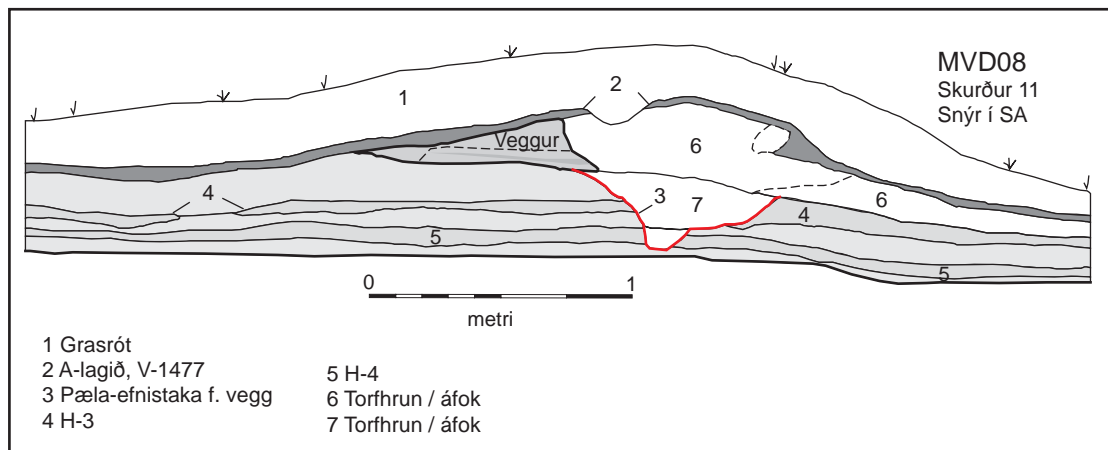
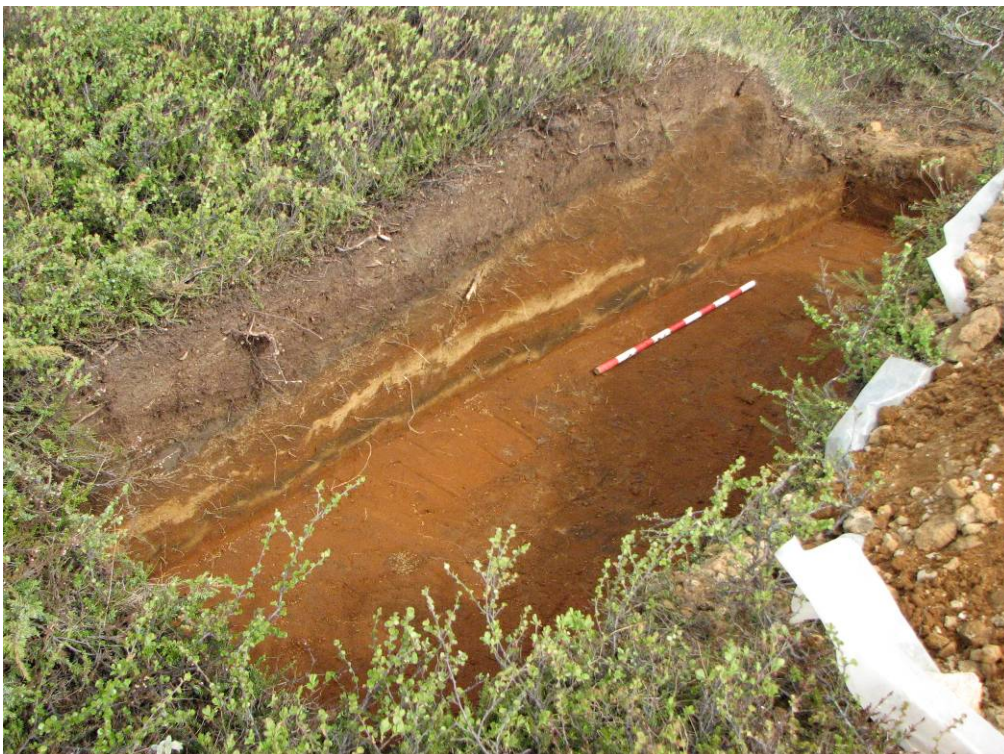
Skurður 11 var grafinn í gegnum garðlag vestan megin við núverandi veg. Þessi garður er innri garður tvöfalda garðakerfis sem liggur umhverfis túnið. Hann liggur svo áfram vestur að sprungu sem virðist afmarka túnið vestan megin.

Neðst í sniði er rauðleitur, óhreyfður jarðvegur en þar ofan á er H-4. Á milli H-4 og H-3 er rauðleitur jarðvegur en hann er einnig ofan á H-3. Veggurinn er byggður á þessu rauðleita lagi. Í torfinu má sjá landnámsgjósku og H-3 en veggurinn er mjög ógreinilegur. Stungið hefur verið niður fyrir H-4 við torfristuna. Torfhrun og fokmold er austan megin við vegginn en V-1477 liggur yfir öllu í sniði. Grasrót er efst og er fremur þykk.

Mynd 18 Skurður 11. Veggurinn er nánast ógreinanlegur.

Torf með LNS, en einnig dálítlu af H-3. Stungið hefur verið í gegnum H-3 undir miðjum garðinum. LNS ekki sjáanleg in situ. V-1477 er in situ yfir garði, önnur gjóskulög ekki sjáanleg. Betra snið er í skurði nr. 12 sem er í sama garð, hinum megin við veginn.
