Fornleifakönnun á framkvæmdasvæði fyrirhugaðs

Dettifossvegur:

Tóveggjarstekkur, Hræreksstaðir og Maríugerði

FS400-08221

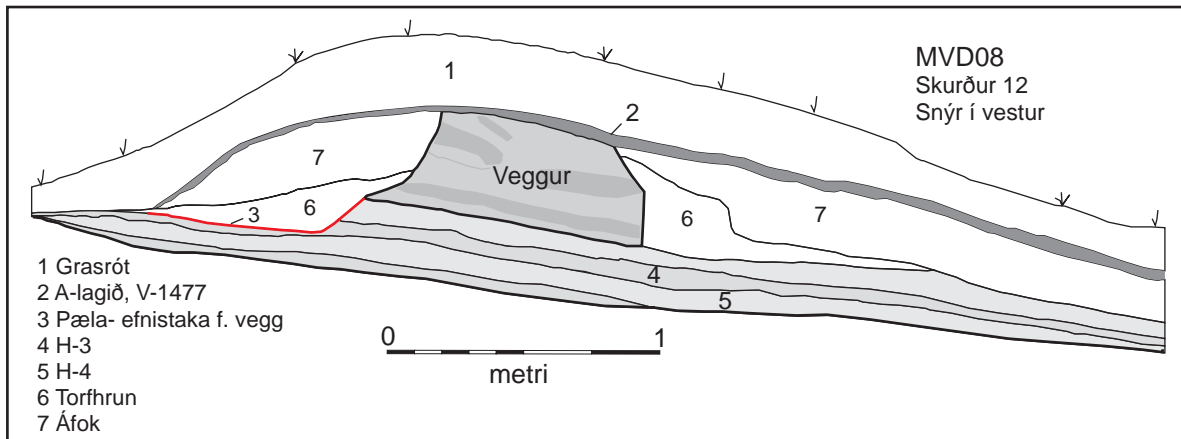
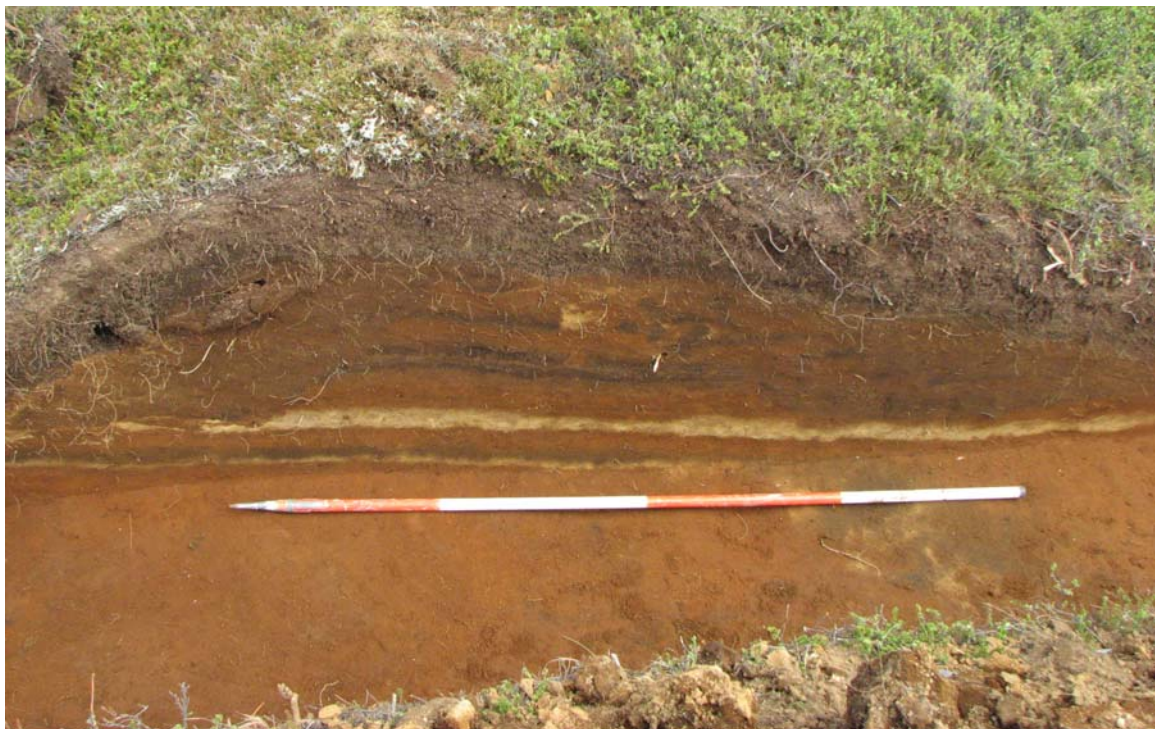
Skurður 12 liggur í gegnum sama garð og skurður 11 nema hann er austan megin vegar. Veggurinn er mun greinilegri í þessu sniði. Landnámsgjóska er undir veggnum og í torfi. Neðst í sniði er rauðleitur, óhreyfður jarðvegur en ofan á honum er H-4. Því næst kemur rauðleitur jarðvegur sem er undir H-3. Landnámsgjóska er undir veggnum en beggja vegna hans er torfhrun og fokmold. Stungið hefur verið niður í H-3 við torfristuna norðan megin veggjar. V-1477 liggur yfir veggnum en hugsanlegt er að V-1410 sé á milli (sjá greinargerð MÁŠ). Grasrót nokkuð þykk yfir.

Mynd 19 Torfveggur í skurði 12.

Landnámssyrpan er in situ undir torfi að hluta, á 80 cm kafla. Torf er með LNS og H-3. Yfir garðinum er V-1477 og eitt annað lag ~ 1,5 cm neðar (sýni tekið). Samkvæmt smásjárskoðun á sýninu er ekki um H-1300 að ræða. Mögulegt er að þarna sé gjóskulagið V-1410. Þrjú dökk gjóskulög eru greinanleg í LNS, grátt-grátt-grágrænt (efst). Um 1 cm ofan við LNS tekur við torf. LNS er skorin beggja vegna garðsins.

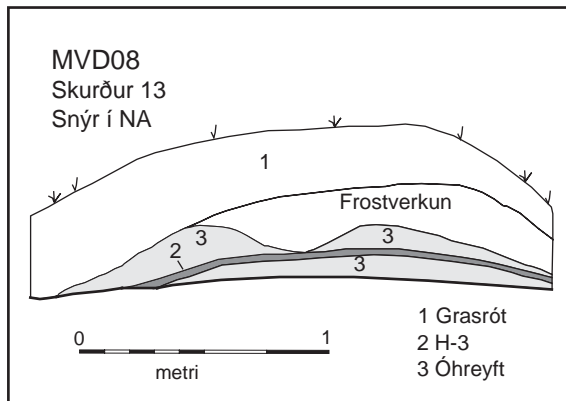
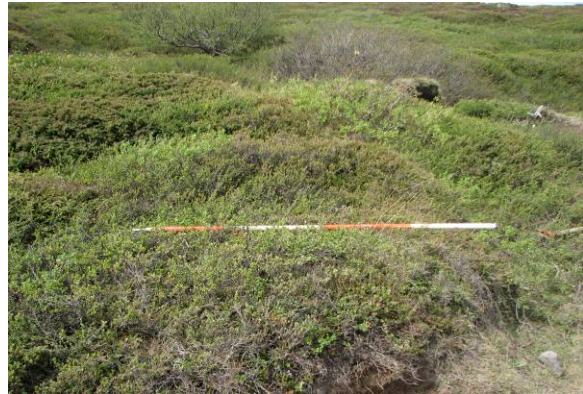
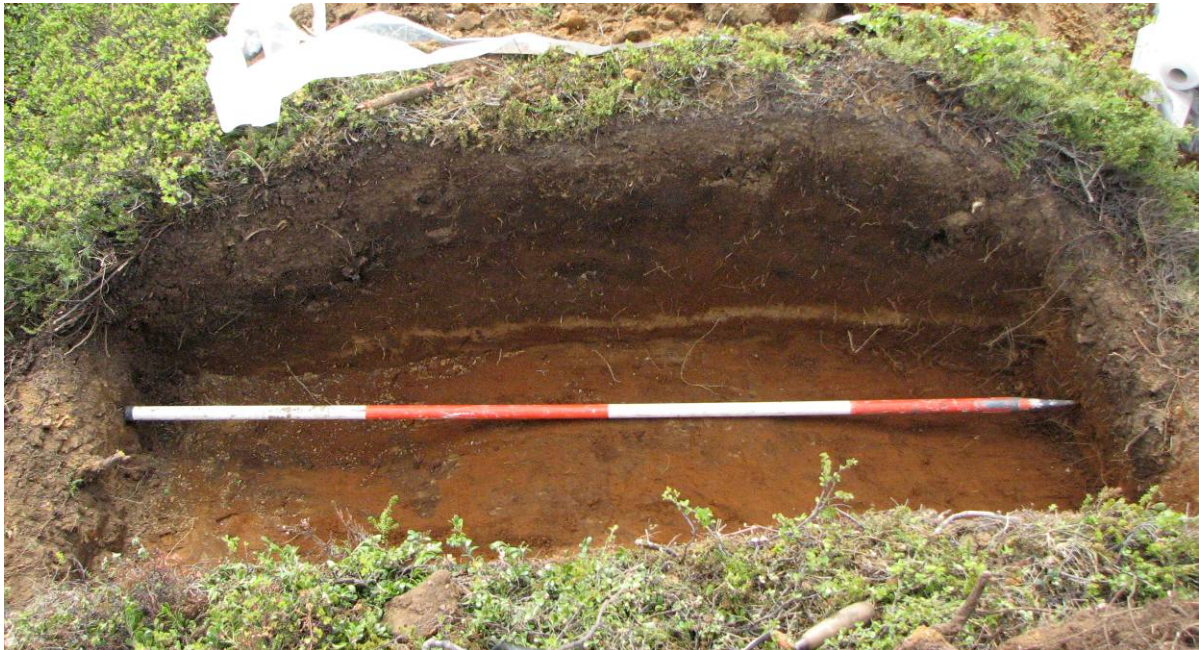
Skurður 13 var grafinn í gegnum meint garðlag. Í ljós kom að um náttúrulega jarðmyndun var að ræða þar sem samverkandi áhrif frosts og jarðvegssig vegna nærliggjandi sprungu gerðu það að verkum að á yfirborði lítur út sem um manngerðan garð sé að ræða.

Mynd 21 Ekkert manngert var að sjá í sniði 13.

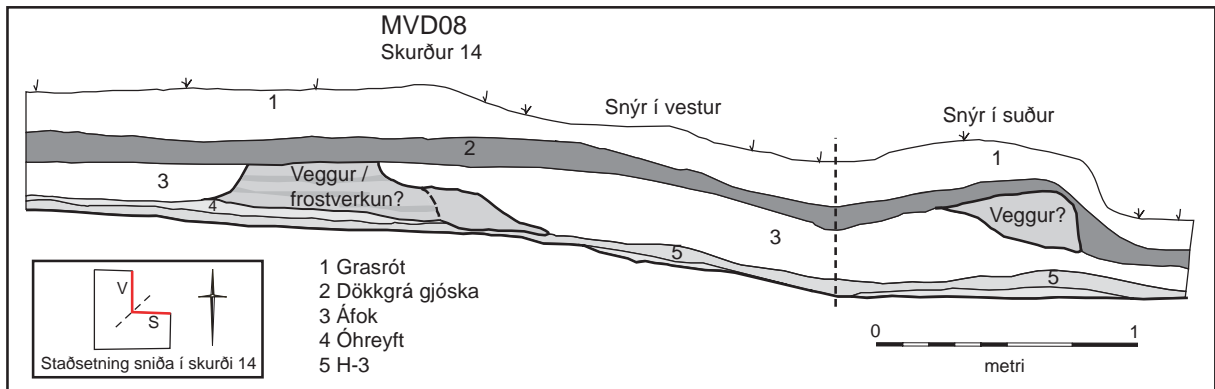
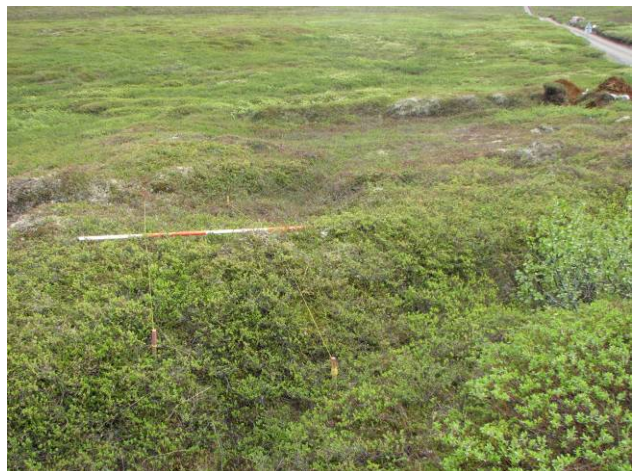
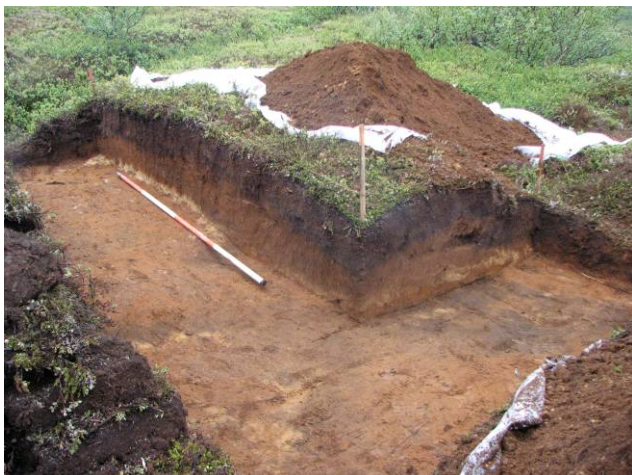
Mynd 23 Skurður 14 fullgraffinn.

Skurður 14 var grafinn gegnum sama meinta garðlag og skurður 13. Var tilgangurinn sá að staðfesta það sem skurður 13 sýndi, þar sem garðlagið meinta var greinilegt bæði af loftmyndum og á jörðu niðri. Í skurði 14 sáust mjög óljós merki um torfhleðslu. Eftir skoðun MÁS á sniðinu sem snéri í vestur fannst honum ólíklegt að um mannvirki væri að ræða. Hinsvegar taldi hann ekki hægt að útiloka að garðlag væri að sjá í suður sniðinu. Sá garður er hinsvegar utan áhrifasvæðis veglagningarinnar svo ekki þótti ástæða til að grafa annan skurð sunnar til að fá staðfestingu á að um mannvirki væri að ræða.

Erfitt er að greina torf í þessum skurði, varla um garðlag að ræða. Frosthreyfingar eru á H-3. Sprunga liggur við skurðinn sem veldur því að þarna virðist vera garðlag.

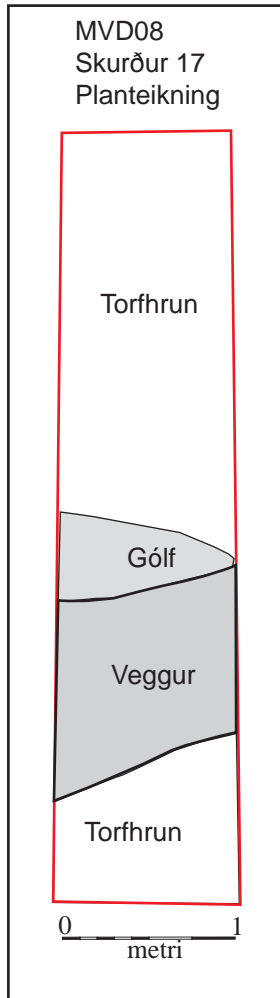
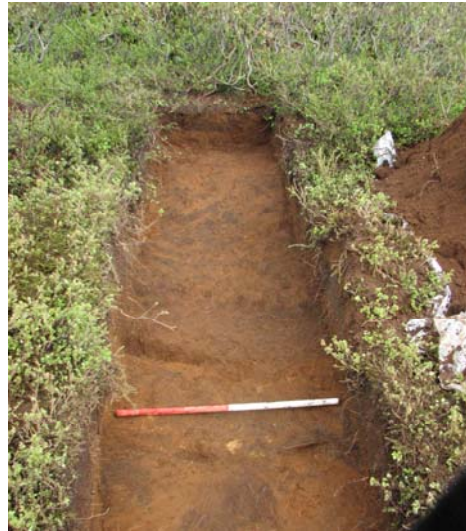
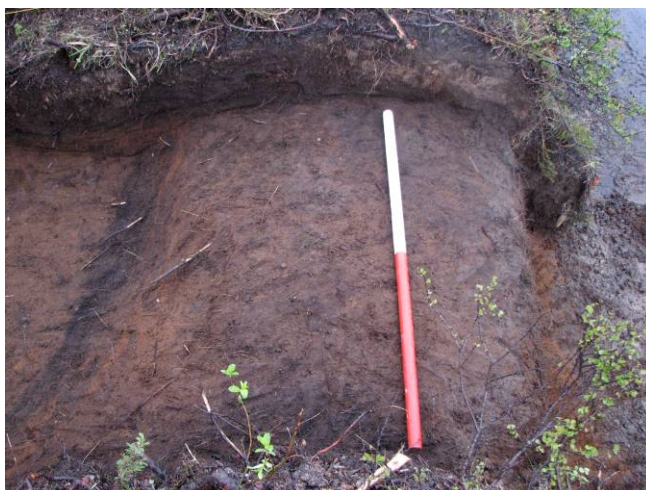
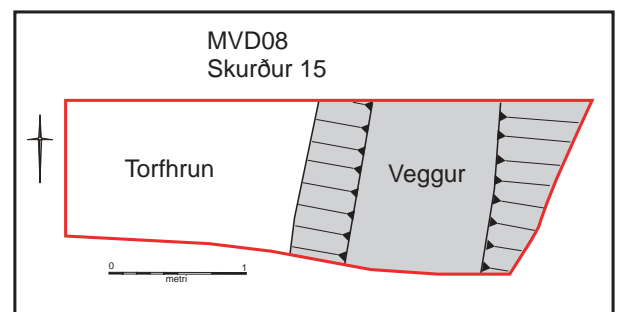
Fyrir miðju nýju vegstæði kom í ljós áður óþekkt bygging sem liggur N-S. Hún er um 17 metra löng og um 10 metra breið. Byrjað var að grafa skurð 15 í austurhlið hennar til að

kanna hvort í raun væru um mannvirki að ræða. Í ljós kom torfhleðsla með landnámsgjósku. Hæð hennar er 35 sentimetrar og breidd 130 sentimetrar. Einungis var grafið niður að fornleifunum en þunnt gólf lag liggur upp á hleðslunni að innanverðu. Allt að 6 sentímetra þykkt lag af

viðarkolum er undir veggnum sem er hlaðinn úr streng. Skurður 17 var grafinn við suðurenda byggingarinnar þar sem talið var að möguleg viðbygging eða aukarými væri. Í ljós kom torfhleðsla, torfhrun og gólf lag. Þar sem mikill gróður er á svæðinu og því hætta á skemmdum af völdum róta var ákveðið að grafa ekki burt torfhrunið í heild sinni, heldur einungis á litlum bletti upp við torfhleðsluna svo greina mætti hvort gólfið tilheyrði þessum vegg. Svo reyndist vera.

Mynd 24 Austurveggur byggingarinnar í skurði 15. Horft til austurs.

V-1477 og H-1300 liggja yfir torfvegg.

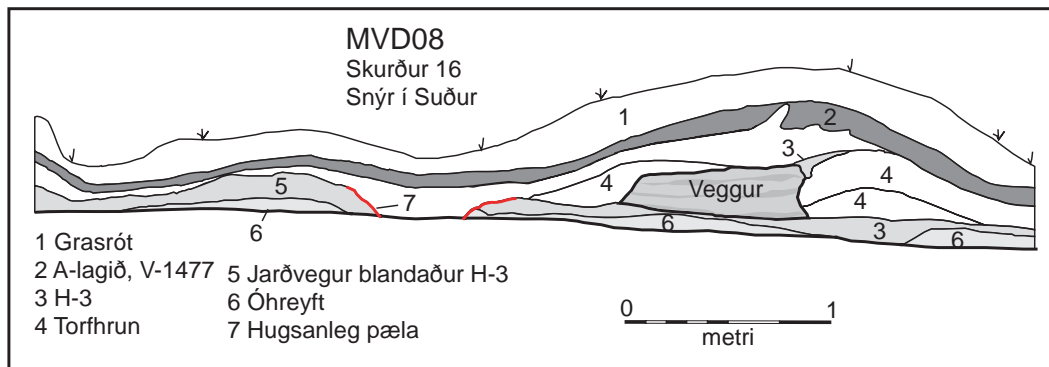
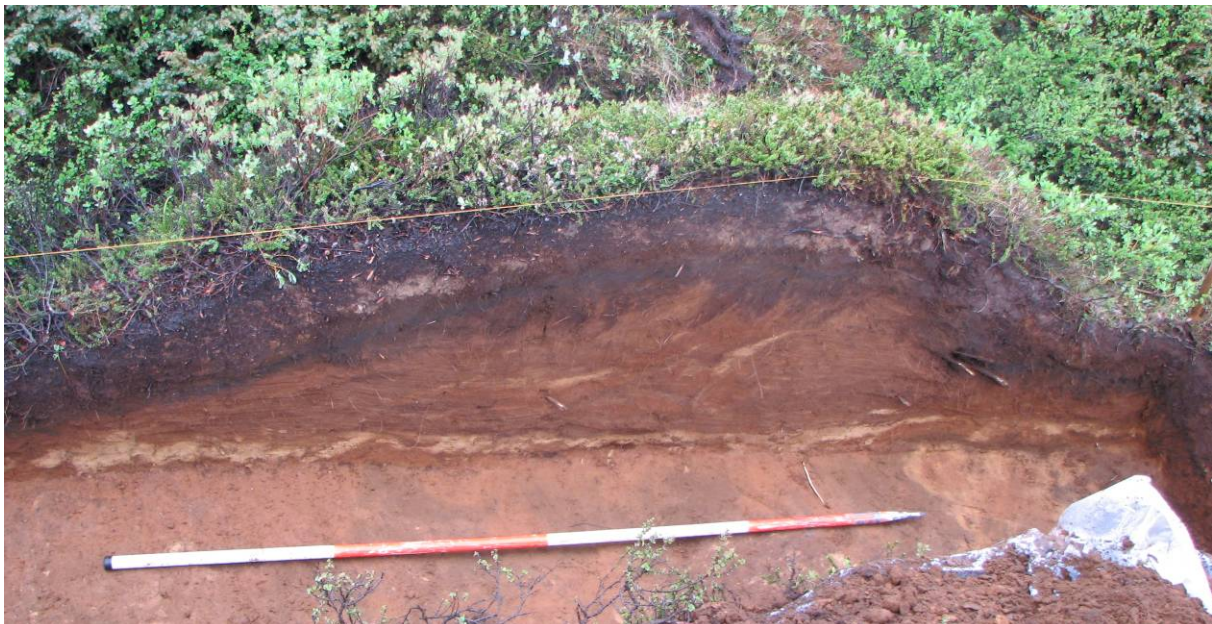
Mynd 25 Hluti af skurði 16.

Skurður 16 liggur í gegnum garðlag sem liggur frá innri túngarði til vesturs að veginum sem sker hann. Skurðurinn var tekinn hinum megin vegar og kom í ljós torfveggur með H-3. Neðst í sniði er rauðleitur óhreyfður jarðvegur og því næst H-4 og H-3 með rauðleitum jarðvegi á milli. Möguleg pæla er vestan megin við vegg. Veggurinn virðist liggja á ógreinilegri landnámsgjösku. Torfhrun er beggja vegna veggjarins en fokmold liggur beint yfir veggnum og hruni. Þykkt lag af V-1477 innsigliar svo allt saman en þó eru líkur á að H-1300 sé einnig yfir samkvæmt athugun MÁS. Grasrótin er þykk hér sem annarsstaðar á svæðinu.

Torf með H-3 er áberandi. Landnámssyrpan er óljós, en vottur af henni er undir torfi. Yfir garði er V-1477 og sennilega H-1300.

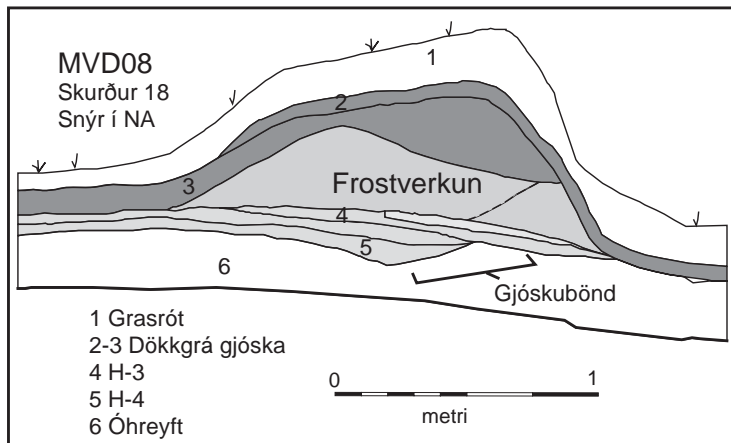
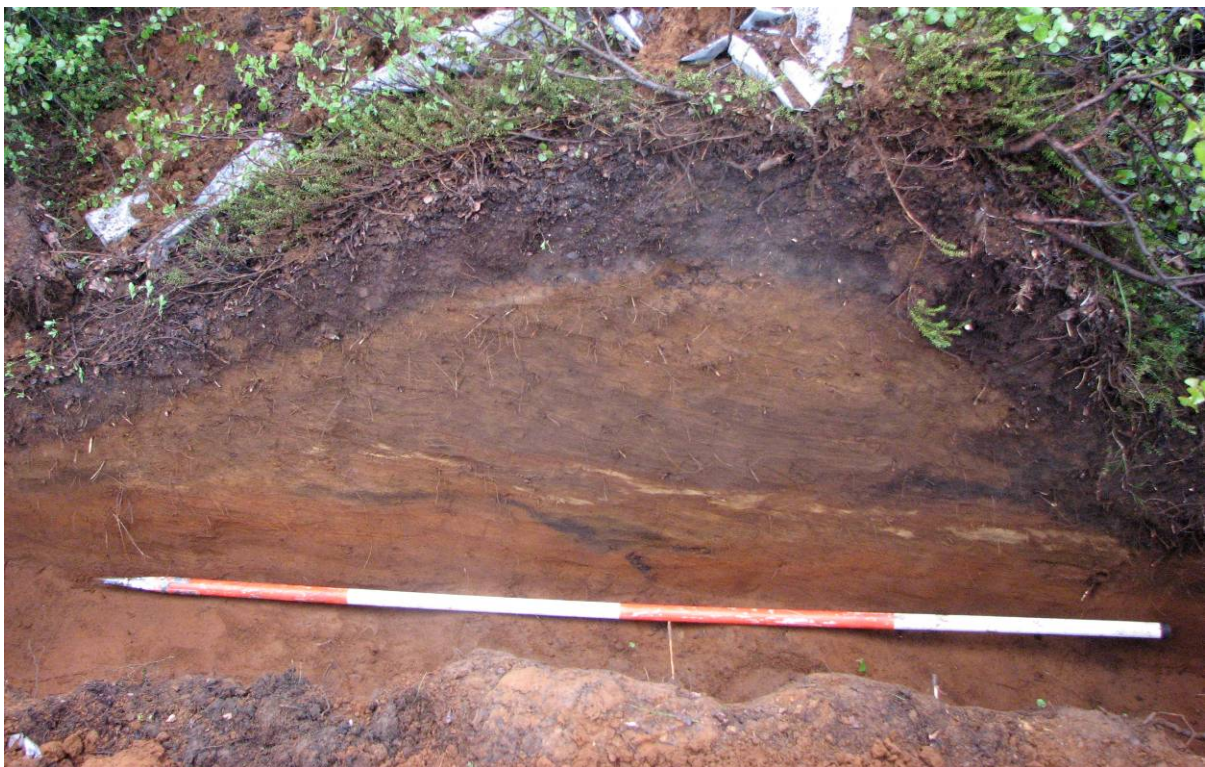
Skurður 18 var grafinn í gegnum það sem talið var garðlag, hluta af ytra garðlaginu. Mjög stórbýft er á þessu svæði og mikill gróður. Reyndist upphækkunin stafa af frostverkun en ekkert manngert fannst. Neðst í sniði er þykkt rauðleitt jarðlag en ofan á því liggja gjóskubönd H-4 og H-3.

Þá er mikill stafli jarðvegs sem hefur orðið fyrir frostverkun. Dökkgrá gjóska liggur beint þar yfir og er sennilega um að ræða V-1477. Grasrót er svo efst.

Mynd 26 Snið 18 sem sýnir frostverkun.

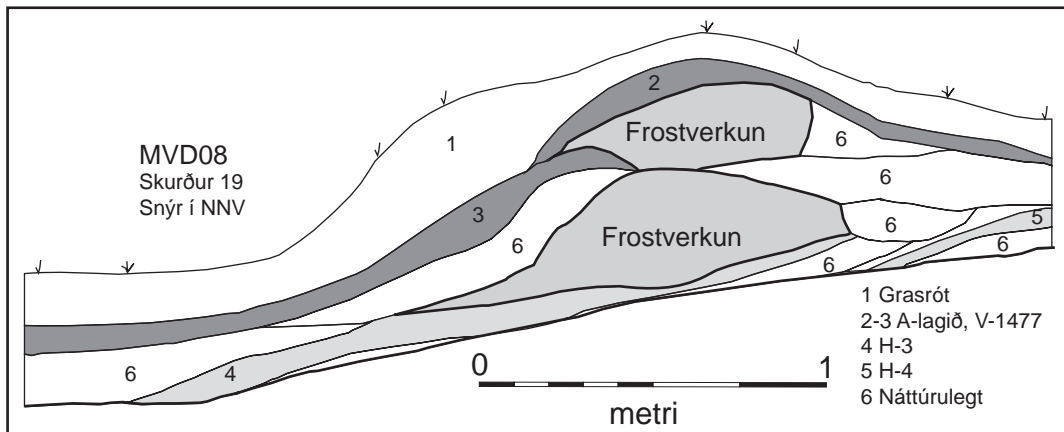
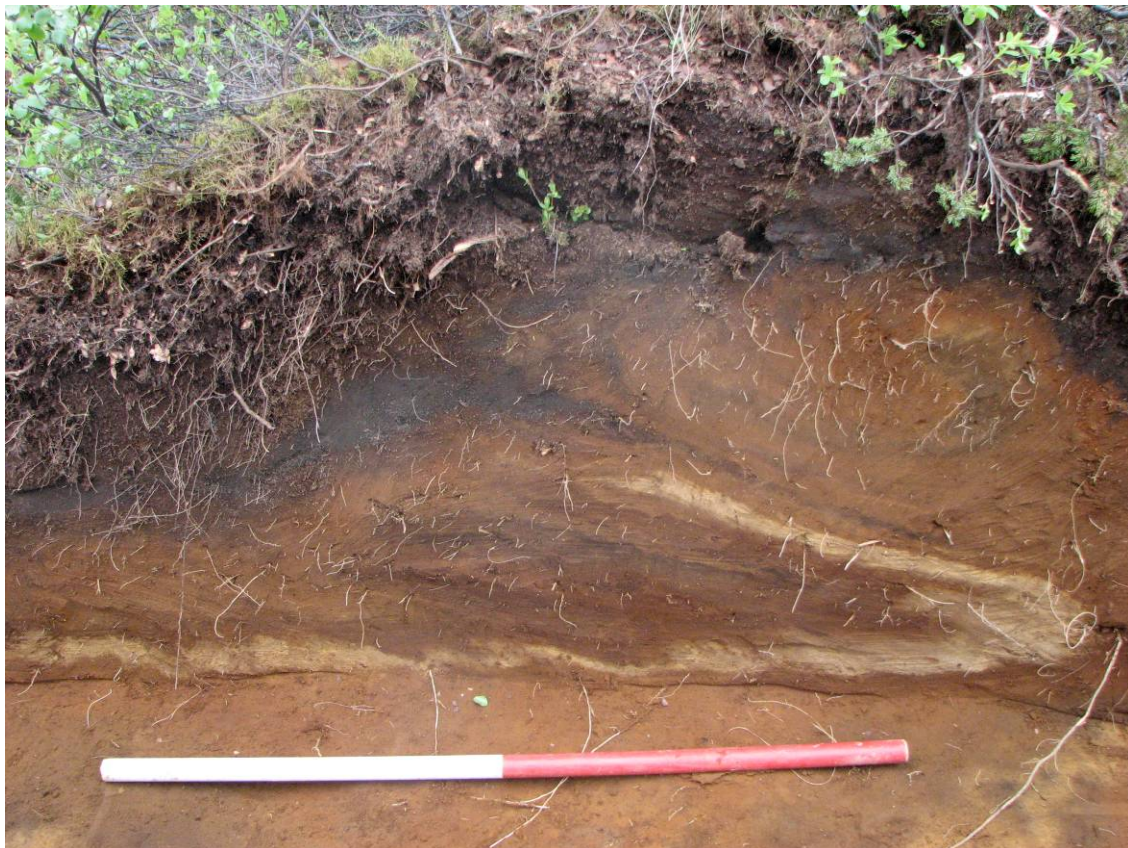
Í skurði 19 var það einnig frostlyfting sem olli upphækkun á yfirborði. MÁŠ skoðaði sniðið og telur að frostverkun hafi hjálpað til við að fella rofabarð og þannig myndast þúfan og mynstrið sem sést í sniðinu.

Mynd 27 Snið 19 í meint garðlag en reyndist vera frostverkun.

Miklar frosthreyfingar hafa verið í jarðveginum á þessum stað. Gjóskulögin H-3 og H-4 hafa snúist á hvolf. Ekkert torf er greinanlegt með vissu og er hér varla um mannvirki að ræða, sennilega stóra þúfu sem fallið hefur um sjálfa sig til austurs. Gjóskulagið V-1477 liggur heilt yfir þúfunu og skafl af því er austan megin við hana.

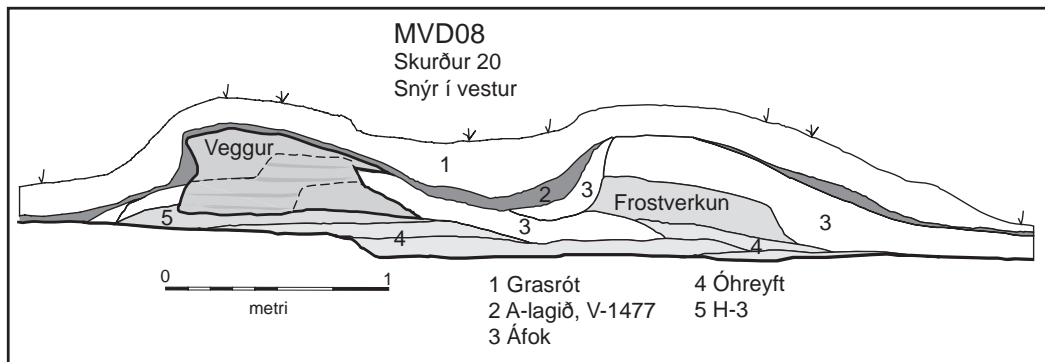
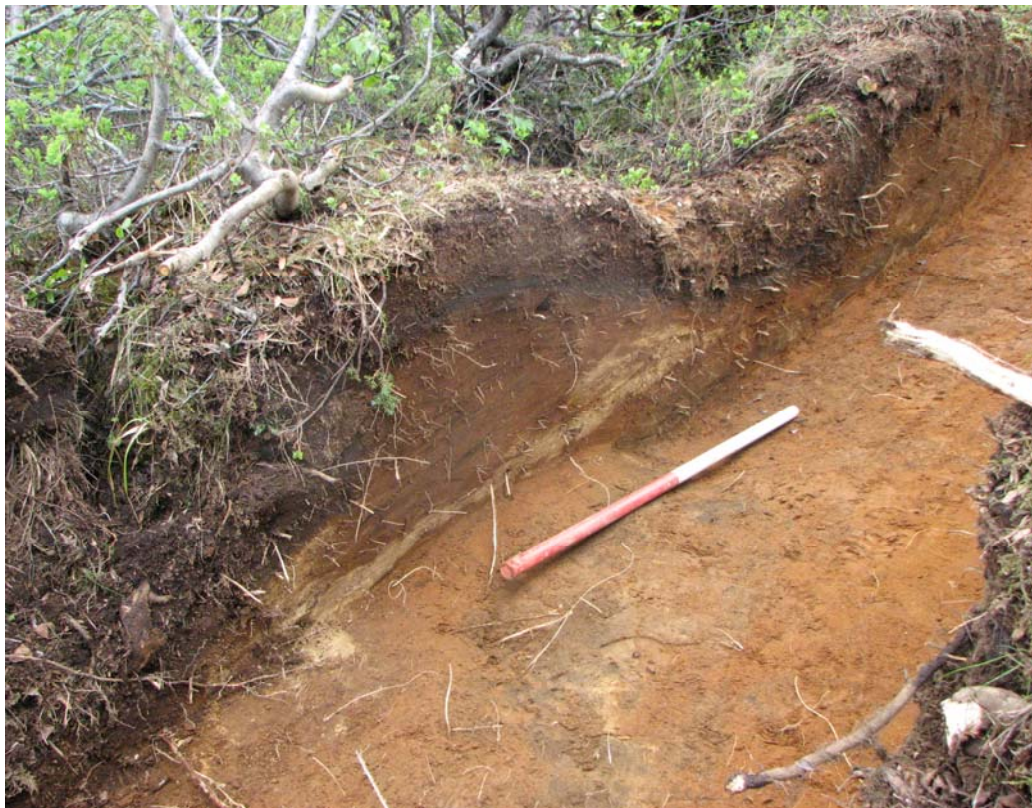
Í þessu sniði var að finna torfhleðslu sem er framhald ytri túngarðsins. Talið var að um tvöfaldan garð væri að ræða en sá syðri reyndist vera frostverkun. Neðst í sniðinu eru blönduð H-4 og rauðleitur jarðvegur. Þar ofan á er einsleitur rauður jarðvegur sem er undir H-3. H-3 hefur einungis varðveist undir torfinu. Ekki er greinlegt torfhrun að sjá en fokmold er þónokkur auk þess sem rofabarð sést norðan megin í hleðslunni. Yfir torfinu og frostverkuninni í suðurhluta skurðarins liggur V-1477 og svo þar yfir ratarlag.

Mynd 28 Torfhleðsla fremst en frostverkun er ofar á mynd.

Torfhleðsla með LNS (óskýrt) er norðanmegin í skurðinum. Landnámssyrpan er ekki sjáanleg in situ. V-1477 liggur yfir garðinn. Rofabarð frá því fyrir 1477 er norðan megin í garðinum. Torfhleðslan er allt að 40 cm þykk.

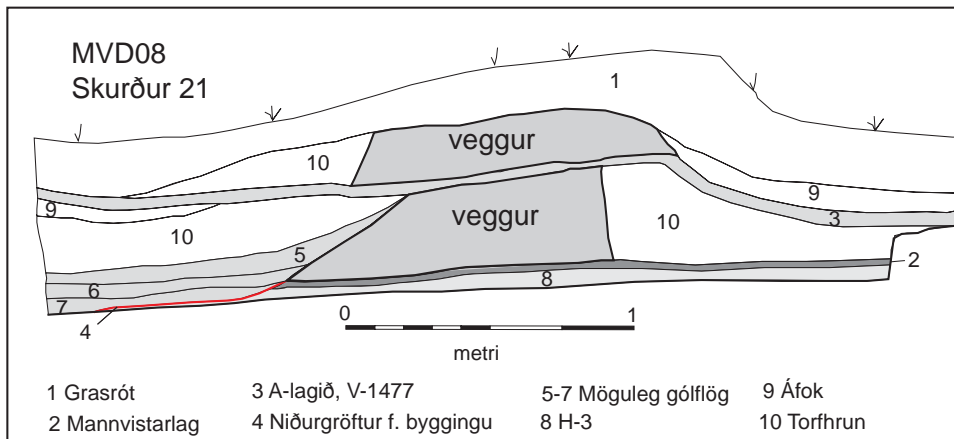
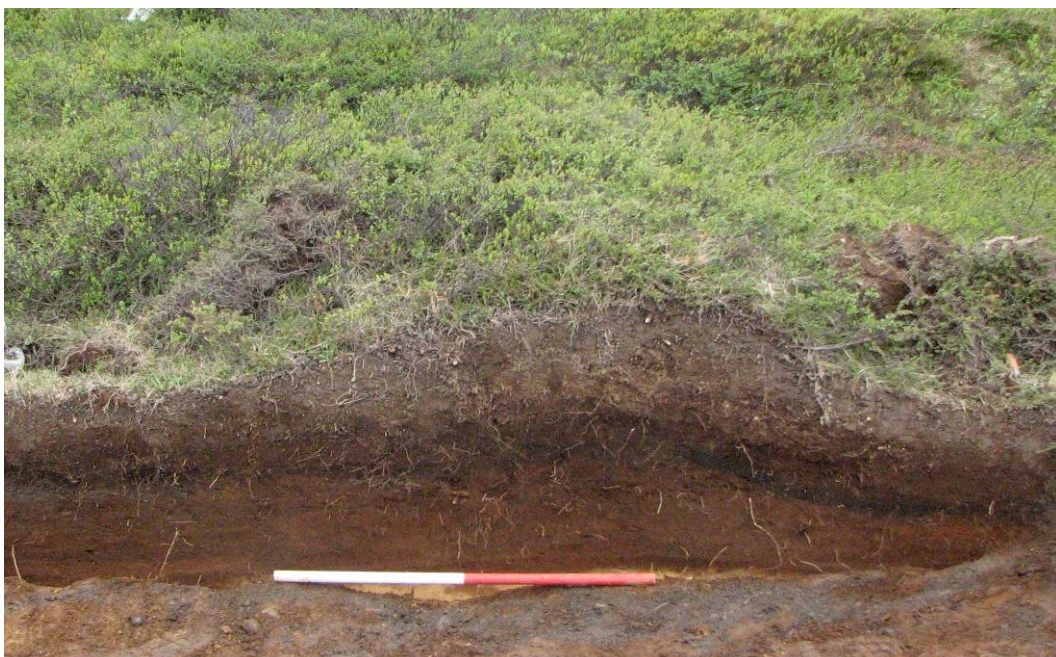
Ekki var um skurð að ræða heldur hreinsun á rofsári í vegkanti. Talið var líklegt að finna mannvirki á þessum stað og

því var það hreinsað upp og teiknað. Í ljós kom áður óþekkt mannvirki og svo virðist sem gólfög sé að finna sunnan megin við torfhleðsluna. Það virðist því sem um leifar byggingar sé að ræða en stærstur hluti hennar hefur horfið þegar núverandi vegur var lagður. Í torfi má sjá landnámsgjósku. Neðst í sniði er H-3 en ofan á henni er þunnt bleikt mannvistarlag. Veggurinn liggur þar beint ofan á en hugsanlegur niðurgröftur er sunnanmegin og uppvið torfið og sker hann mannvistarlagið. Gólfögin liggja svo ofan á þessum niðurgreftri og upp að torfinu. Torfhrun er beggja vegna við vegginn sem er svo innsiglaður með V-1477. Í grasrót eru mjög óljósar leifar torfs og gjósku en það getur þó einnig verið áfok.

Mynd 29 Snið 21. Horn byggingarinnar sést hér þar sem veggurinn gengur út til vinstri á mynd.

Veghefill fór nokkrum sinnum um veginn á meðan á rannsókn stóð og opnuðust við það rofsár í kantana. Snið (MVD-21) var hreinsað í eitt slíkt þar sem líkur voru taldar á mannvirki og komu þar í ljós mannvistarlög og garðlag/veggur. Er þetta túlkað sem leifar af áður óþekktri byggingu sem hefur verið mikið skert þegar núverandi vegur var lagður og virðist ekki vera nema lítið horn eftir af henni. Þetta mannvirki er í mikilli hættu vegna núverandi vegstæðis og hefur Fornleifavernd ríkisins úrskurðað að það þurfi að rannsaka í heild sinni áður en til frekari vegframkvæmda kemur.

Mjög útflattur garður. Þunnt mannvistarlag er undir honum. Í torfinu er LNS (óljós) og H-3.

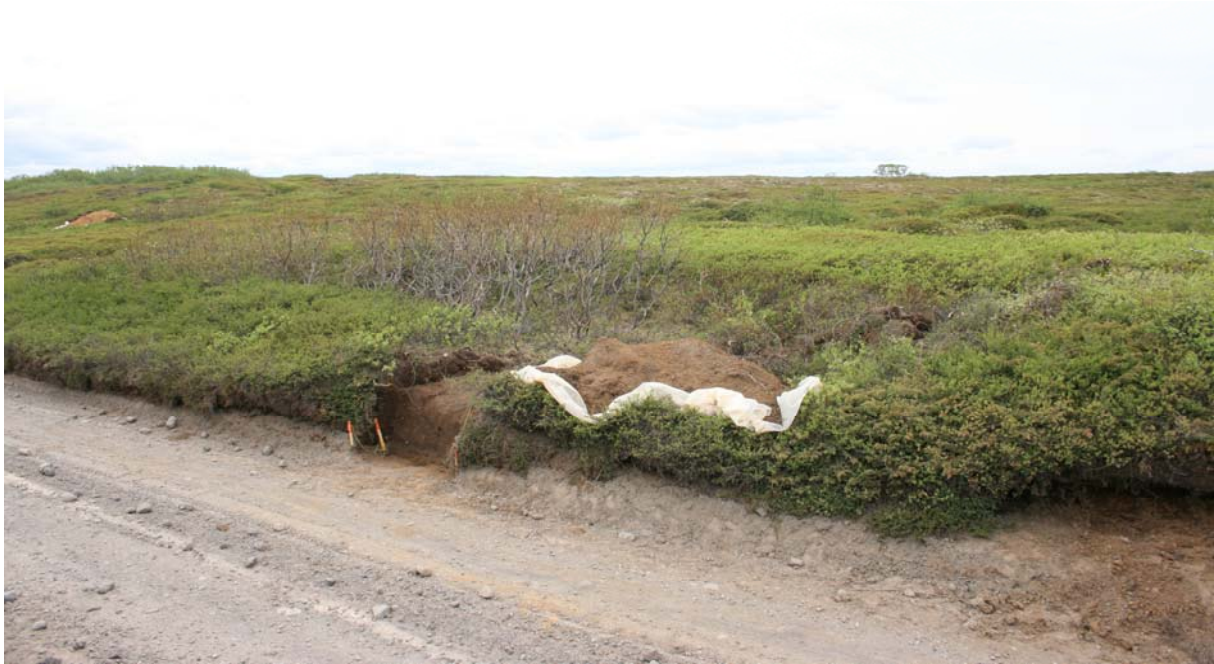
Mynd 30 Bygging í vegstæði og veggur hennar í skurði MVD-15. Horft til suðvesturs.

Í skurðum MVD 15 og MVD 17 var að finna byggingu sem er norðvestan megin við bæjarstæðið. Hún liggur norðaustur-suðurvestur og er um 20 metrar á lengd og um 7 metrar á breidd og virðist hafa viðbyggingu á suðurenda. Þá virðist sem byggingin sé niðurgrafin að hluta því tóftin er sjálf þónokkuð djúp að innanverðu þrátt fyrir að veggirnir séu mjög signir og rísi vart upp úr umhverfinu. Hún er fyrir miðju fyrirhuguðu vegstæði og hefur Fornleifavernd ríkisins ákveðið að bygginguna þurfi að rannsaka í heild sinni áður en til vegframkvæmda kemur.

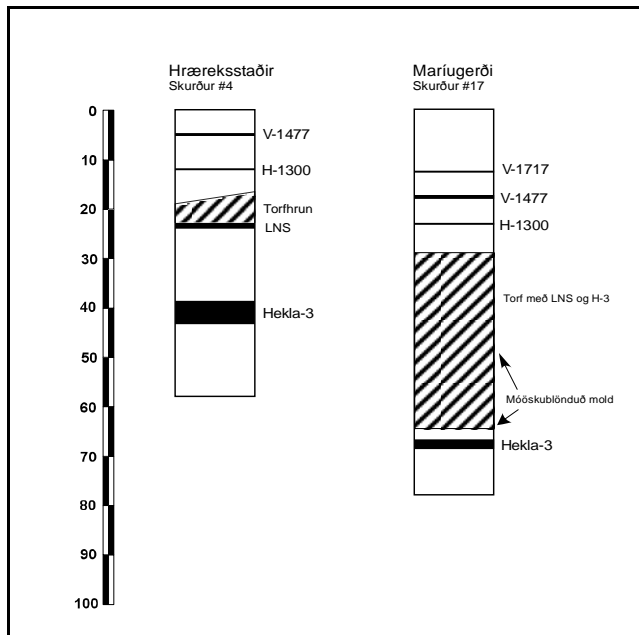
Mynd 1. Jarðvegssnið frá Hræksstöðum og Maríugerði, Kelduhverfi.

Á 65 cm dýpi eru skörp skil á milli mannvistarlaga og steríllar moldar, H-3 er 2-3 cm neðar (mynd 1). Sýni tekið úr hugsanlegu H-1300. Skoðun á sýni staðfestir að um H-1300 er að ræða.
