Fornleifauppgröftur í Tjarnarbíói, Reykjavík

Eftir Óskar G. Sveinbjarnarson, með viðauka eftir Etel Colic

FS436-08201

2009

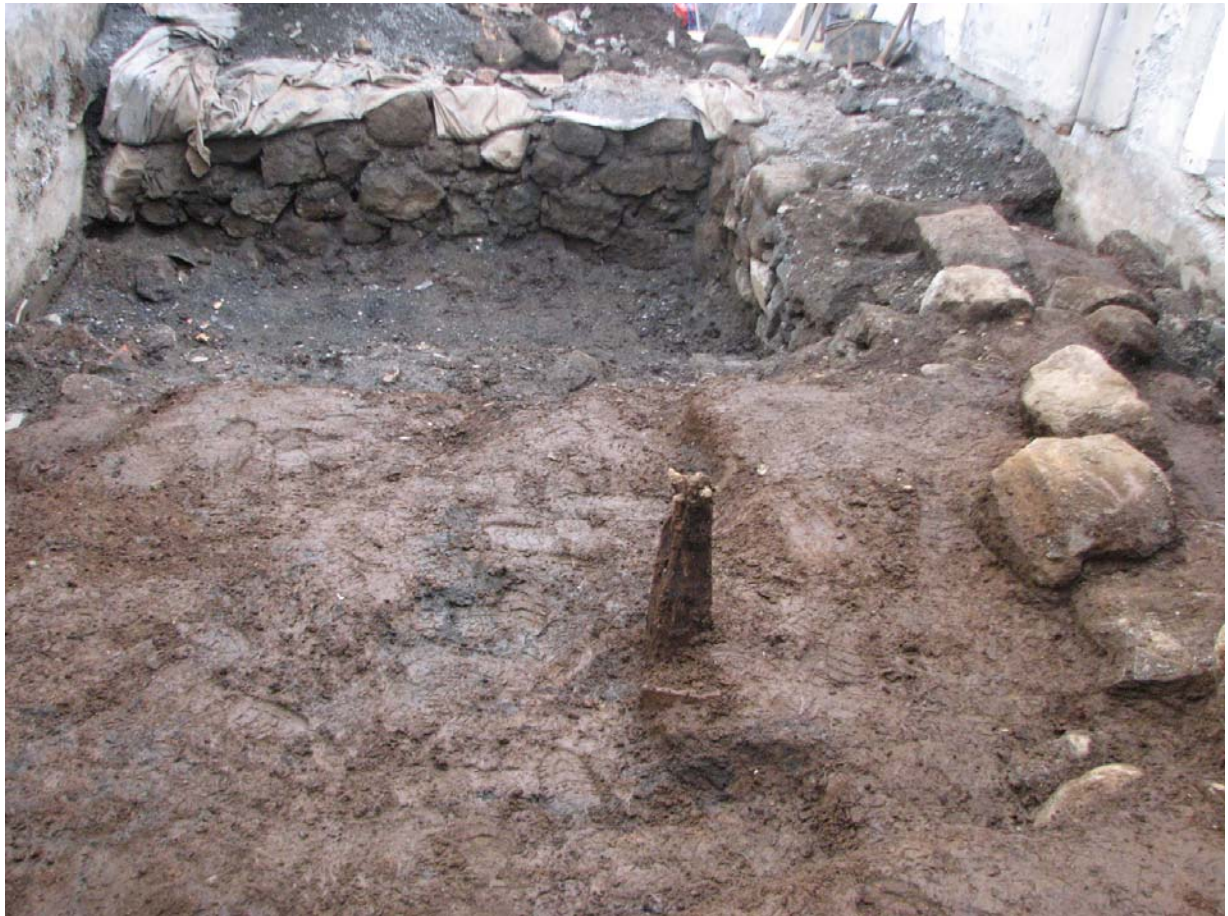
Forsíðumyndin sýnir kjallara sem fannst í portinu norðan við Tjarnarbíó. Horft til austurs.

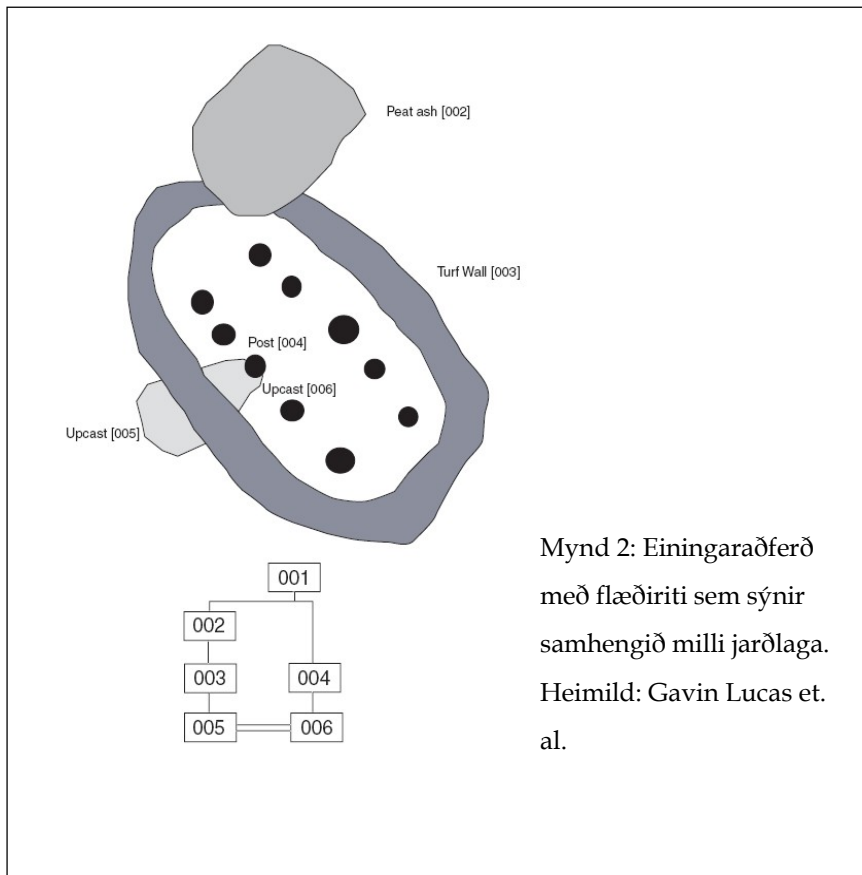
Mynd 2: Einingaraðferð með flæðiriti sem sýnir samhengið milli jarðlaga. Heimild: Gavin Lucas et. al.

Til að fylgjast með hvernig jarðlögin raðast upp í tímaröð er notast við flæðirit (*e. Harris Matrix*). Þetta flæðirit sýnir einnig hvert samhengi er milli jarðlaganna (mynd x). Jarðlög sem talin eru tilheyra einhverjum ákveðnum fasa eða byggingu eru stundum sett saman í hóp sem fær númer úr sömu röð og jarðlögin. Vísað er í

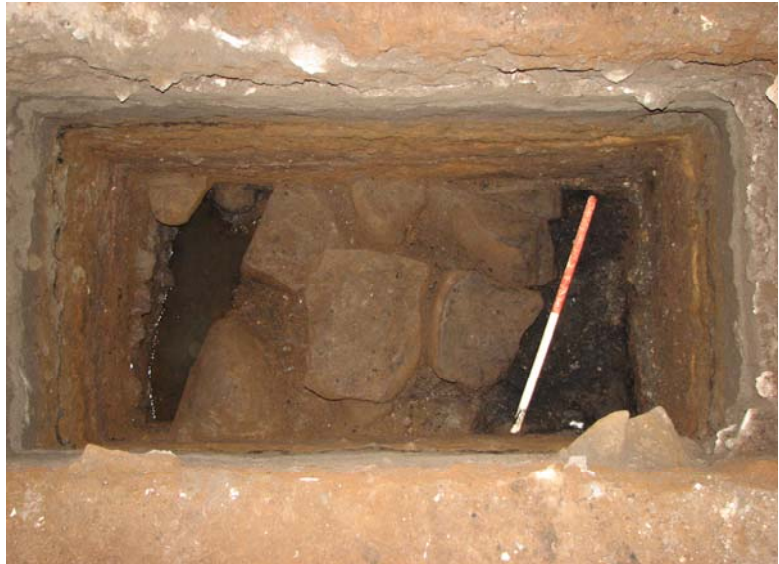
Mynd 4: Mynd af tjarnarbakkanum sem fannst í skurði 1.

Skurður 1 var staðsettur í norðaustan til í svæði A. Hann var um 1x2 metrar að stærð. Efstu löggin samanstóðu af alls kyns fyllingum, svo sem steypu, múrsteinsbrotum, möl og sandi. Þegar neðar kom varð hlutfall leirkennt silts hærra sem og regluleg möl jókst. Undir þessum lögum kom í ljós grjótgarður [052] sem að öllum líkindum er gamall bakki tjarnarinnar og samanstóð af stórum óunnu basaltgrjóti (mynd 4). Undir var svo náttúrulegt yfirborð.

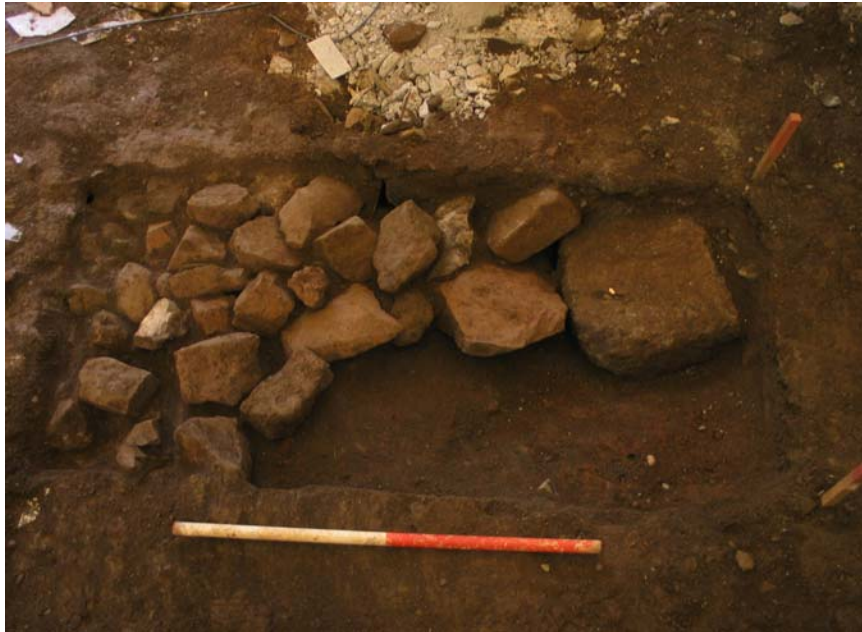
Mynd 5: Tjarnarbakkinn í skurði 4.

Skurður 4 var um 1x2 metrar að stærð og um x metrar djúpur. Í honum fannst hugsanlegt framhald af tjarnarbakkanum sem fannst í skurði 1. Þetta voru óregluleg grjót og all-stór (mynd 5).

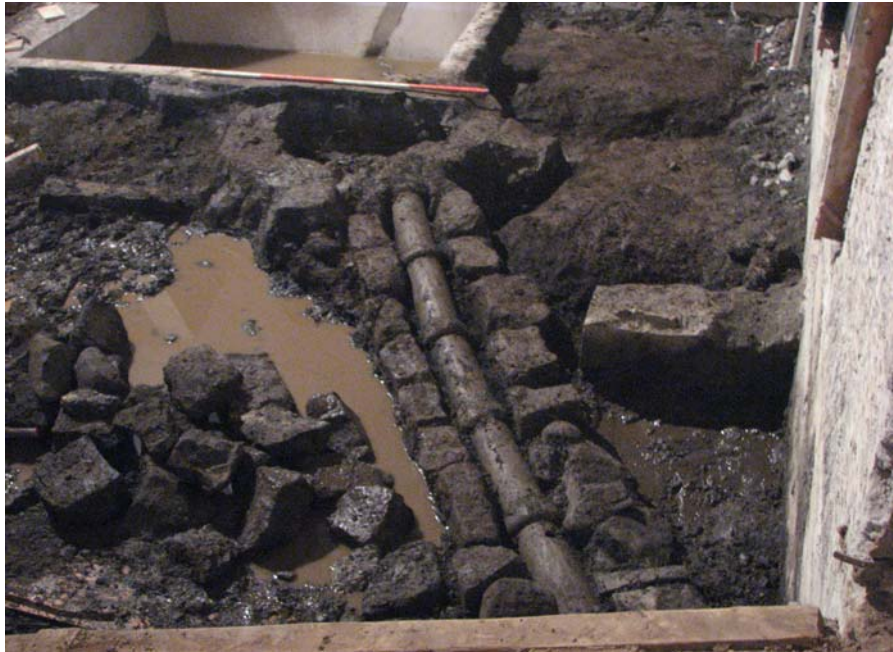
Mynd 6: Mynd af brunninum innst inni í Tjarnarbíó og lögnin sem liggur út frá honum.

Svæði B, sem er innst inni í Tjarnarbíó, var rannsakaður í október 2008. Það helsta sem kom þar í ljós er brunnur með fráveitu/yfirfalli. Brunnurinn hefur laskast meðal annars vegna þess að sökkull hefur verið lagður við hann.

Frárennslið samanstendur af steypum rörum sem ganga hvert inn í annað og er frá 20. öldinni. Báðum megin eru grjótraðir sem marka stokkinn og gætu verið eldri en steypurörin. Ekki er vitað með vissu hvenær steypurörunum var komið fyrir en þau teygja sig út fyrir norðurvegginn og inn í portið. Ofan á brunninum og lögninni voru nokkur mikið röskuð jarðvegslög..

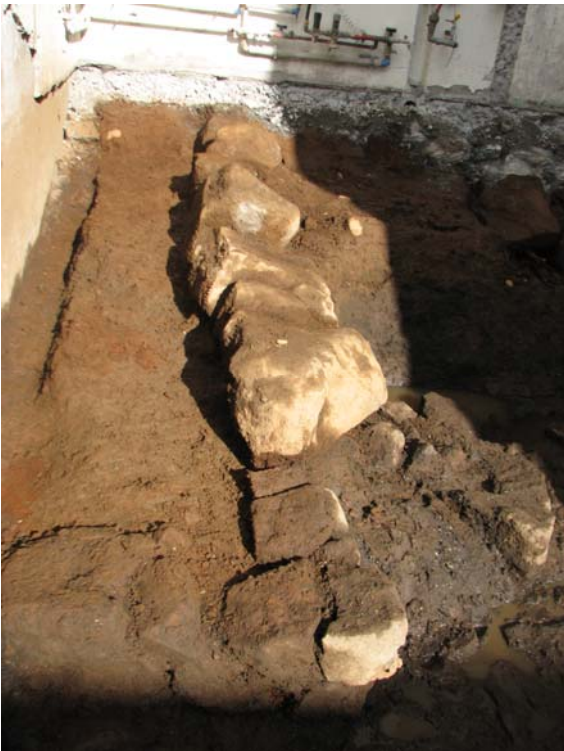
Mynd 8: Steinar [097] sem eru undirstöður suðurveggjar hússins.

All stórir steinar [097] lágu V-A og eru sennilegast undirstöður fyrir Brunnhúsið (mynd 8).

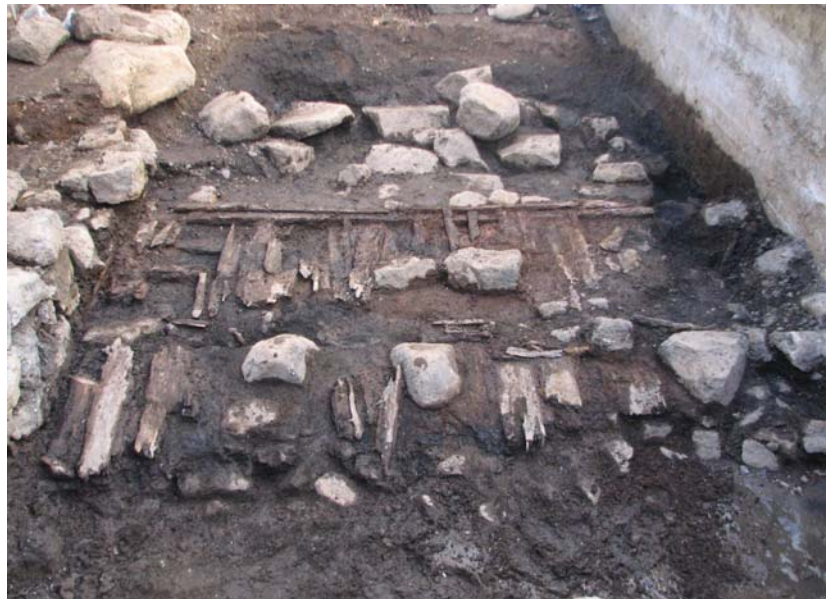
Mynd 9: Viðargólfið í kjallaranum. Horft til vesturs

Viðargólf [104] í kjallaranum (mynd 9) fannst undir [101]. Langur búlki með ánegldri spítu lá N-S og gæti verið vestur mörk þessa gólfs. Hann var lítið eitt vestan við hvar inngangurinn inn í kjallaran var. Þetta gæti bent til að vesturveggur hafi verið þiljaður.

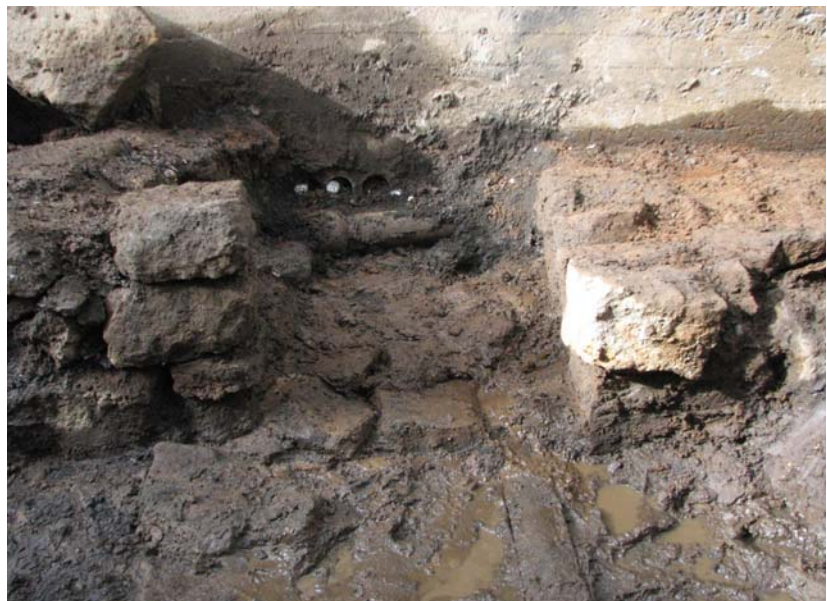
Mynd 10: Inngangur inn í kjallarann. Hefur einhvern tímann verið lokaður með grjóthleðslum.

Eining [118] tilheyrði einingu [112]. Saman mynduðu þessar tvær einingar veggina beggja megin við innganginn sem og suðurvegginn (mynd 10).

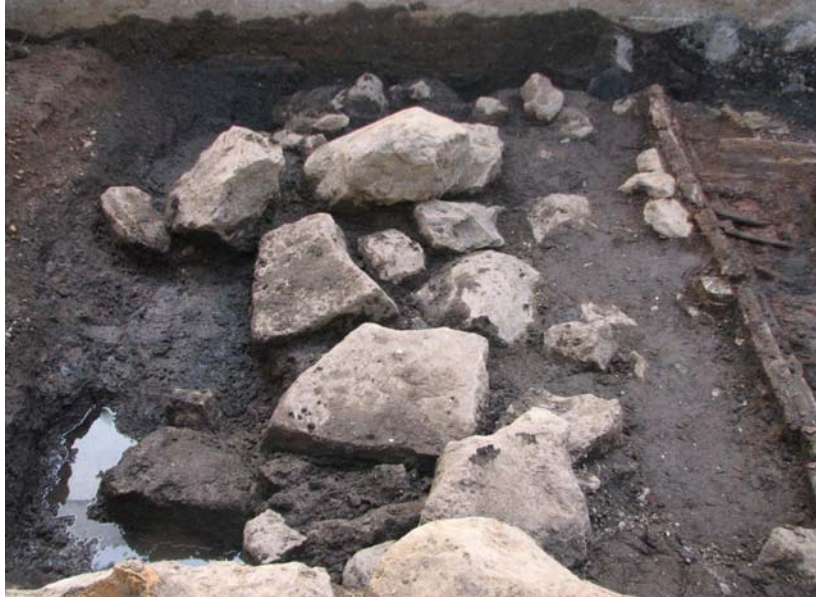
Mynd 11: Stórgrýtið sem fannst. Horft til norðurs. Til hægri við það sést aðeins í viðargólfið

Eining [105] var hugsanlega sama og eining [116] en um er að ræða stóra steina sem liggja norður-suður og gæti hafa verið veggur (nema að um tjarnarbakka sé að ræða?)(mynd 11).
