Uppgröftur á brunni í landi Stóra-Knarrarness á

Vatnsleysuströnd

(Framkvæmdarannsókn)

Reykjavík. FS529-14011

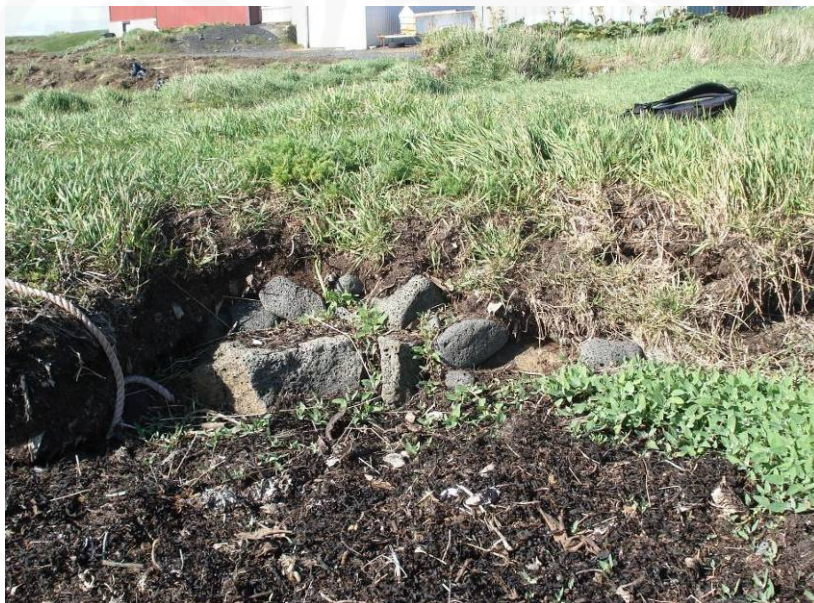
Mynd 1: Hleðsluleifar sem sáust stingast út úr rofabarði í fjörunni þegar fornleifaskráning fór fram. Að líkindum hluti af tröppunum (eining [005], sjá hér að neðan) niður að brunninum. Horft í suðvestur

Samkvæmt túnakorti frá 1919 var mannvirki, líklega brunnur með tröppum ofan í, 20-30 m austan við bæ 001. Þessi brunnur er að öllum líkindum Gamli Brunnur sem nefndur er í örnefnaskrá. Brunnurinn var þar sem nú er gróinn og lágur sjávarkambur við klapparfjöru. Ekki sést til greinilegra minja um brunninn og hefur sjórinn fyllt hann af mól og grjóti. Mögulega hafa þó hleðsluleifar sem sjást undir sverði í rofi á sjávarbakka tilheyrt þessu mannvirki. Aðeins sést í hluta af hleðslunni sem er um 1 m á lengd og um 0,4 m á hæð. Tvö umför sjást (Kristborg Þórsdóttir 2013).

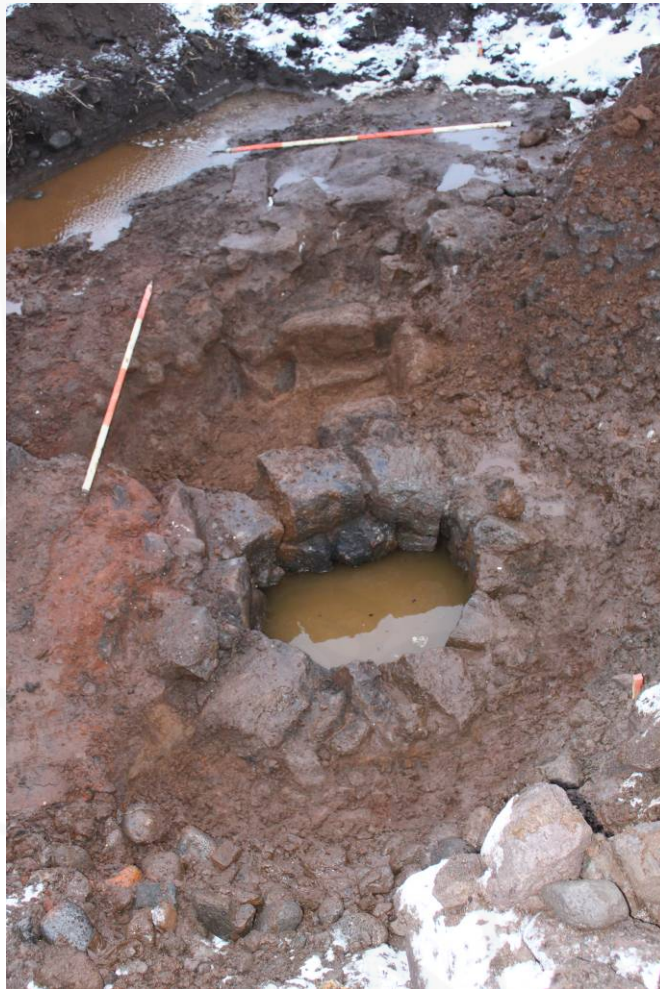
Mynd 2: Brunnurinn og tröppurnar niður að honum. Horft í norðvestur.

Brunnurinn, sem er nokkurn veginn hringlaga, er um 1 m í þvermál, að innanmáli og um 1,7 m að utanmáli. Dýpt hans er ekki alveg ljós en grunnvatnsborðið í honum er á um 0,5 m dýpi og því var fyllingin einungis fjarlægð niður á um 1 m. Hleðslur í brunninum (eining [008]) og í tröppunum niður að honum (eining [006]), voru ekki fjarlægðar heldur var einungis lögð áhersla á að afhjúpa þær. Þó var hægt að fá grófa hugmynd af gerð þessara mannvirkja. Sást að upphaflega hefur verið grafin skurður (eining [009]), a.m.k um 4 m að lengd og um 2 m á breidd frá norðvestri til suðausturs. Hefur hann verið látinn dýpka í aflíðandi til suðausturs eða þar til sést hefur í grunnvatnsborðið, og hinn

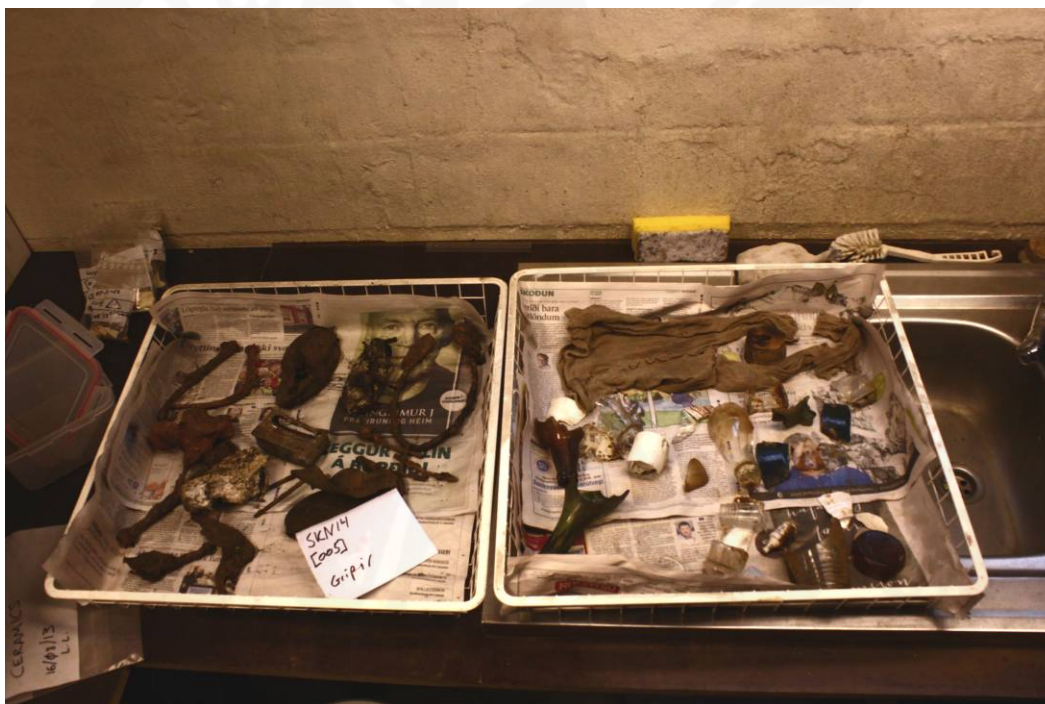
Mynd 4: Gripir sem voru hirtir úr fyllingu brunnsins.

Gripir þeir sem fundust í fyllingu brunnsins reyndust, eins og áður sagði, vera frá 20. öld og var einkum um að ræða glerbrot, leirkersbrot, leðurskó og ýmsa járngripi, auk nokkurra gripa úr plasti (sjá mynd 4). Skal það tekið fram hér að ekki voru allir gripir hirtir sem fundust, heldur einungis tekin nokkur sýnishorn.

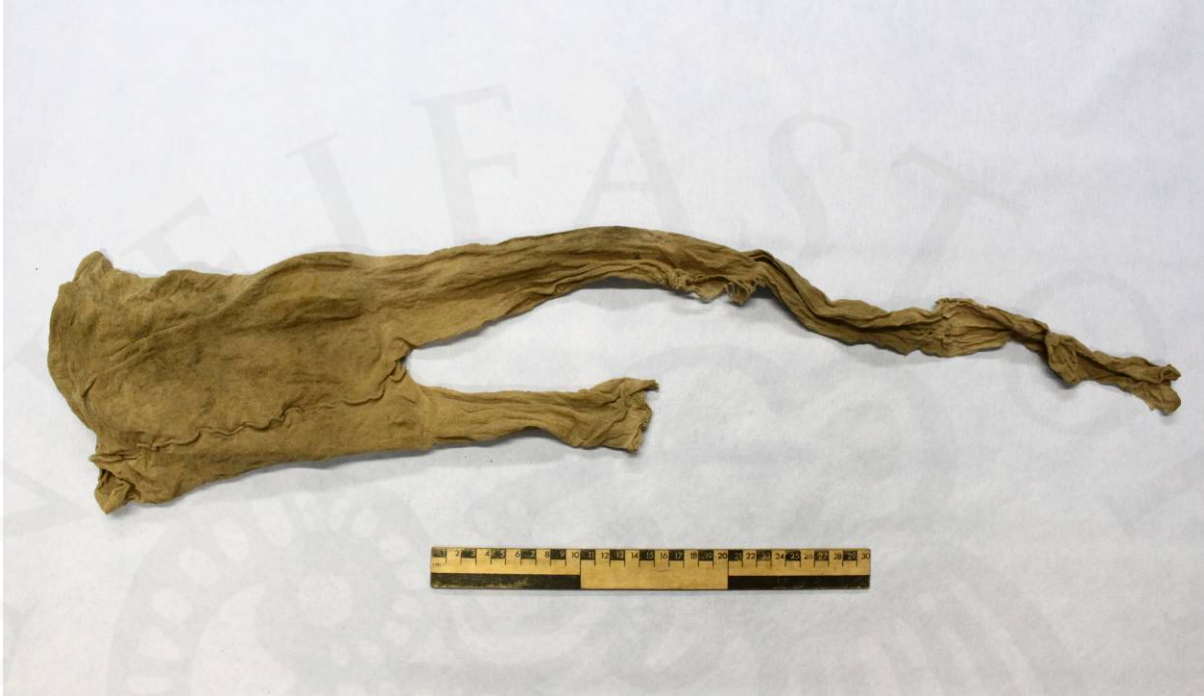
Mynd 5: Sockabuxurnar sem fundust í fyllingu brunnsins.

Einnig fundust nælonsokkabuxur (sjá mynd 5), en þær koma fyrst á markað 1959 (Gant, 1979) þó þær hafi ekki orðið algengar fyrr en um miðjan 7. áratuginn, þegar mini-pilsin koma til sögunnar þá (Christensen, 1982).

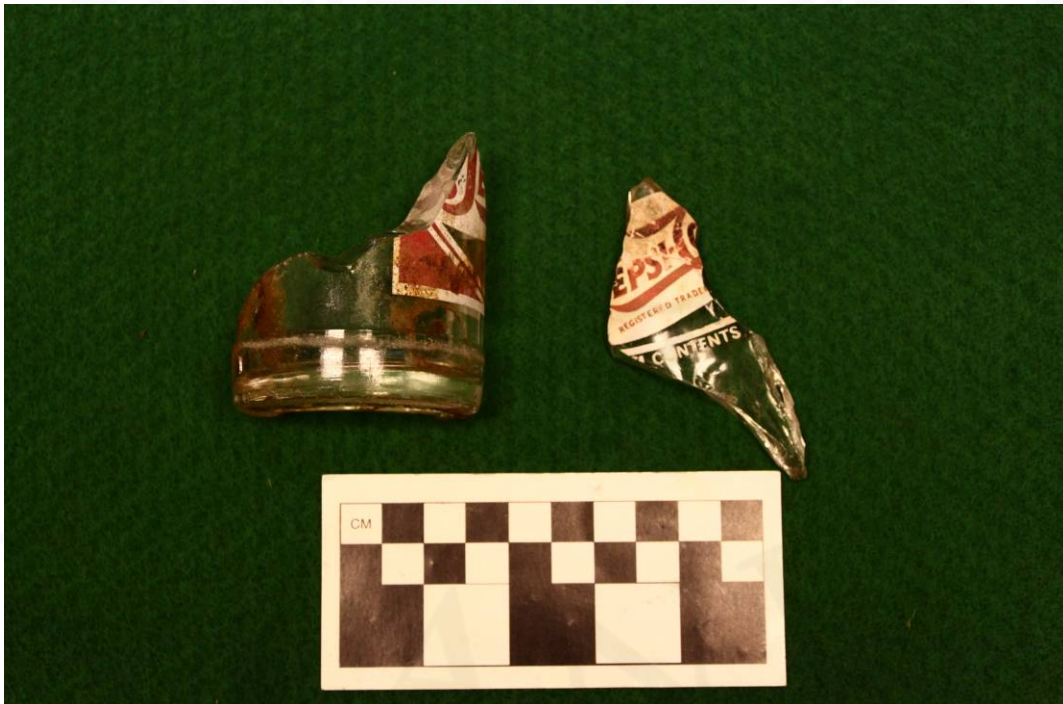
Mynd 6: Brot úr Pepsi-flöskum sem fundust í fyllingu brunnsins.

Í fyllingu brunnsins fundust einnig tvö brot úr Pepsi-flöskum með merkimiðum og var í

báðum tilvikum um að ræða gerð merkimiða sem kemur til sögunnar árið 1951 (sjá mynd 6) og var við líði til 1962 þegar nýtt merki kemur til sögunnar (<http://www.famouslogos.net/pepsi-logo/>).

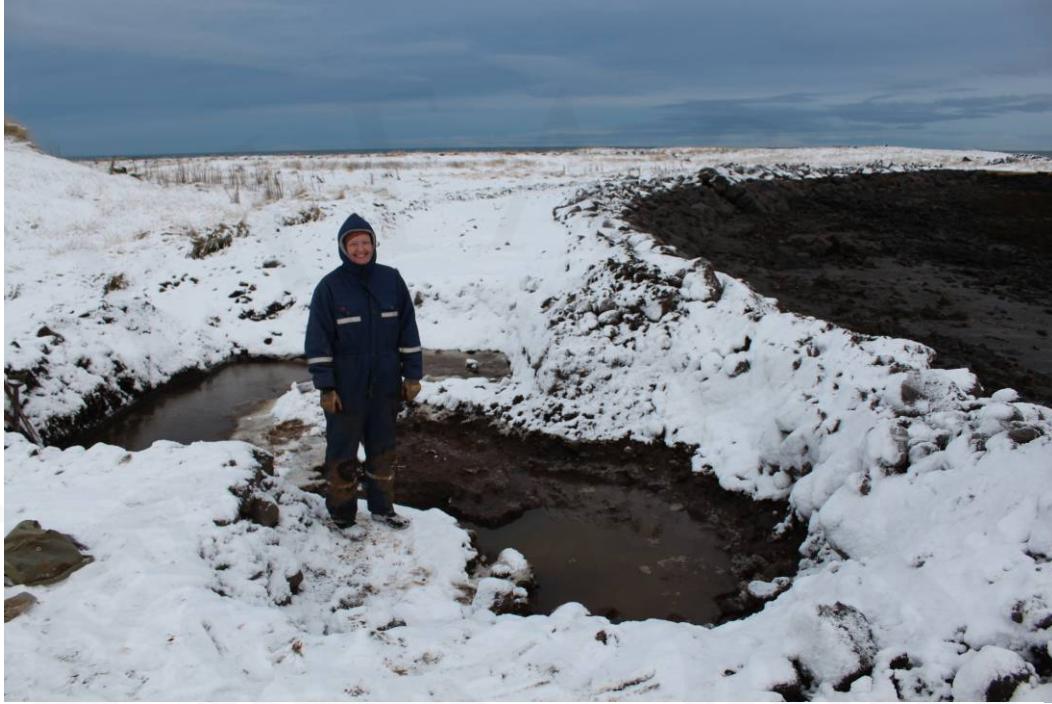
Ekki er hægt að segja til um aldur brunnsins, en þó er öruggt að hann hefur verið kominn til sögunnar snemma á 20. öld ef marka má túnakortið frá 1919. Túnakort 1919). Líklegt er þó að brunnurinn hafi verið orðinn til nokkru fyrr ekki síst ef örnefnið „Gamli Brunnur“ (sjá hér að framan) á við hann en auk þess eru það tröppurnar niður í hann sem sýndar eru á túnakortinu en ekki brunnurinn sjálfur, sem gæti bent til þess að hann hafi þegar verið farinn úr notkun þegar túnakortið var gert. Talsvert landbrot hefur orðið af völdum ágangs sjávar, meðfram strandlínu Stóra-Knarrarness, og sést á áðurnefndu túnakorti frá 1919 að brunnurinn hefur verið nokkuð lengra inn í landi en hann er nú (Túnakort 1919.). Eftir að brunnurinn hafði verið grafinn upp kom í ljós að sjór flæddi upp úr honum á háflóði þannig að uppgraftarsvæðið var hulið um 20 cm djúpu vatni. Samkvæmt upplýsingum frá íbúum á Vatnsleysuströnd var ekki óalgengt að sjávarfalla hafi gætt í brunnum á Vatnsleysuströnd en vatnið í þeim var þó veldrykkjarhæft þar sem ferskvatn er eðlisléttara en sjór og því hægt að fleyta því af honum. Ekki er ólíklegt að landbrot hafi valdið því brunnurinn varð ónothæfur þar sem sjór hafi á endanum farið að flæða upp úr honum.

Mynd 7: Uppgraftarsvæðið umflotið vatni að morgni síðasta dags vettvangsrannsóknna. Horft í norður. Skal það tekið fram að vatnið hafði sjatnað nokkuð þegar myndin var tekin.

Að loknum uppgreftri var brunnurinn fylltur með möl og sett krossviðarplata yfir, sem og að sett var möl yfir tröppurnar. Að svo búnu var hvoru tveggja hulið fyllingu í sjóvarnargarðinum.
