Bryndís Zoëga

Strandminjar við vestanverðan Skagafjörð
2. áfangi

Byggðasafn Skagfirðinga
Rannsóknaskýrslur
2017/170

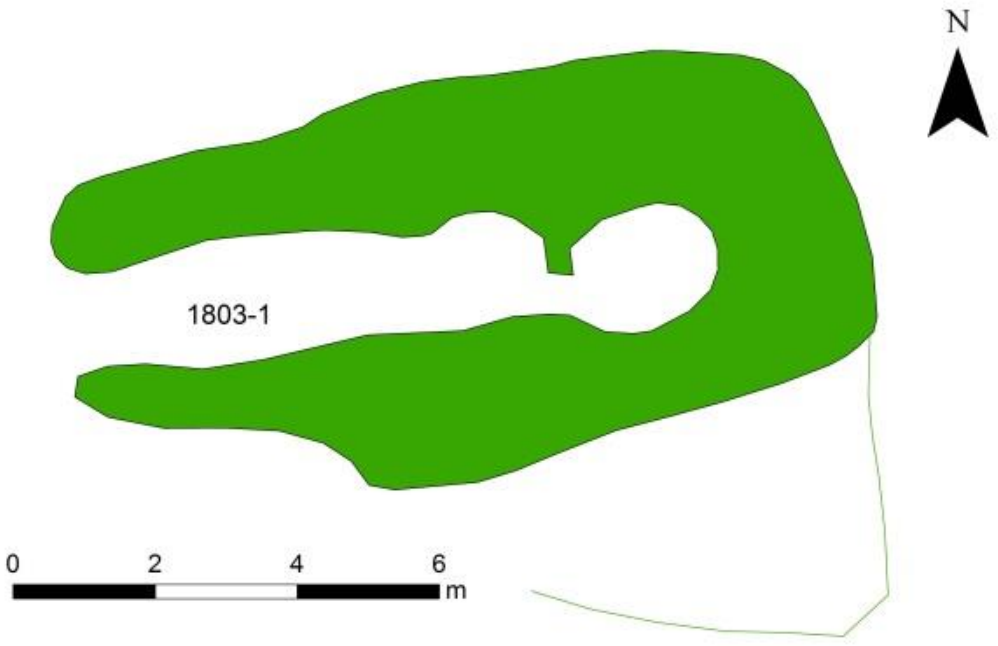
Hraun 1803-1
Sérheiti: Stekkur
Hlutverk: Stekkur
Tegund: Tóft
Hættumat: Hætta. Tóftin er um 15m frá fjörunni en grjót hefur borist inn á land vestan við tóftina.
Staðhættir
Við norðausturhorn Torfavatns, sunnan við malarkambinn í fjörunni og rúma 620m vnv frá fjárhúsunum á Hrauni er stekkjartóft.
Lýsing
Tóftin er að minnsta kosti tvískipt en gæti verið þrískipt þar sem mögulega er veggur í vestara hólfinu. Hún snýr austur/vestur og hefur hlið snúið til vesturs og innangengt á milli hólfa (réttar og króar). Tóftin er 5x11m að utanmáli, veggir eru 10-50cm háir, lægstir til vesturs og um 1,5m á breidd. Tóftin er grasi gróin en sér í grjót í veggjum á nokkrum stöðum. Sunnan við tóftina er þúst.
Aðrar upplýsingar
Í örnefnaskrá Hrauns segir: „Svo er komið í Stekkjarlaut og Stekkjarvík. Upp af henni er Stekkjargrund. Suður af henni Torfavatn og Stekkur við norðausturhorn þess. Fært mun hafa verið frá Hrauni, þar til skömmu eftir aldamót. Faðir Rögnvaldar var smali, hann heldur sá síðasti þar.“ (Örnefnaskrá Hrauns, 3). Í viðtali við Rögnvald Steinsson á Hrauni segir hann frá tveimur miklum stormum árið 1995 (þegar snjóflóð féllu á Súðavík og Flateyri): „Vestur í Torfavatninu reif brimið sig inn í vatnið og gerði ós. Sjógangurinn og vatnið gekk þá langt upp á land. Þetta gerðist líka 1934.“ (Hjalti Pálsson tók viðtal við Rögnvald Steinsson 13.08.1997).

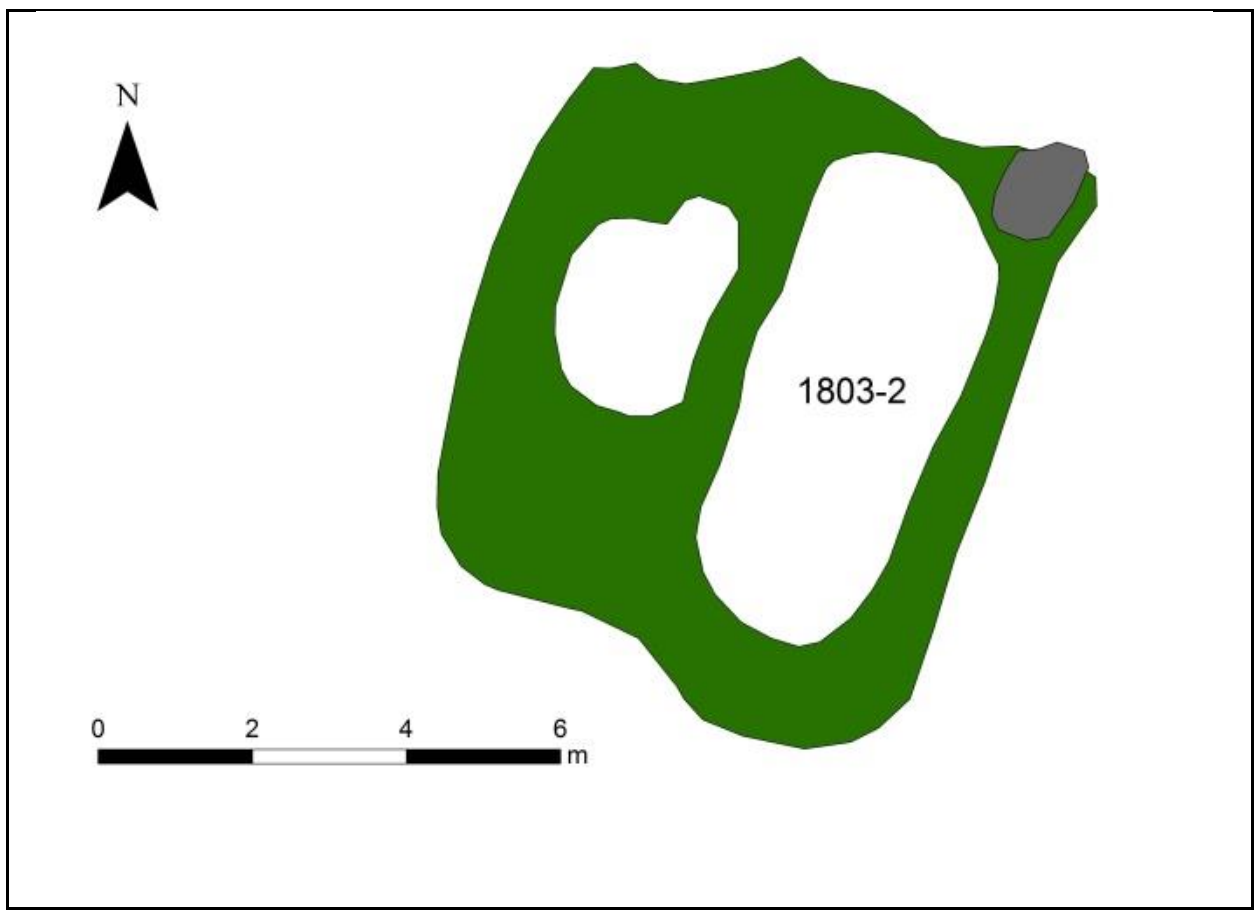
Hraun 1803-2
Hlutverk: Naust
Tegund: Tóft
Hættumat: Mikil hætta. Tóftin stendur á sjávarbakka og þegar hefur brotið af henni til norðurs.
Staðhættir
Á sjávarbakka um 85m norðvestur af fjárhúsunum á Hrauni er tóft.

Lýsing
Tóftin er tvískipt og snýr nokkurn veginn norður/suður en hallar eilítið til austurs. Hún er grasi gróin og hvergi sér í grjót í veggjum en vegir hafa verið hlaðnir upp við stóran stein sem er við norðaustur hornið og annar stór steinn er ofan á honum. Nokkuð af grjóti, a.m.k. að hluta fjörugrjóti liggur á dreif um tóftina. Veggir

eru 10-40cm háir, um metri á breidd og er vestara hólfið ógreinilegra og veggir þar lægri. Tóftin er 7,5x7,5m að utanmáli.

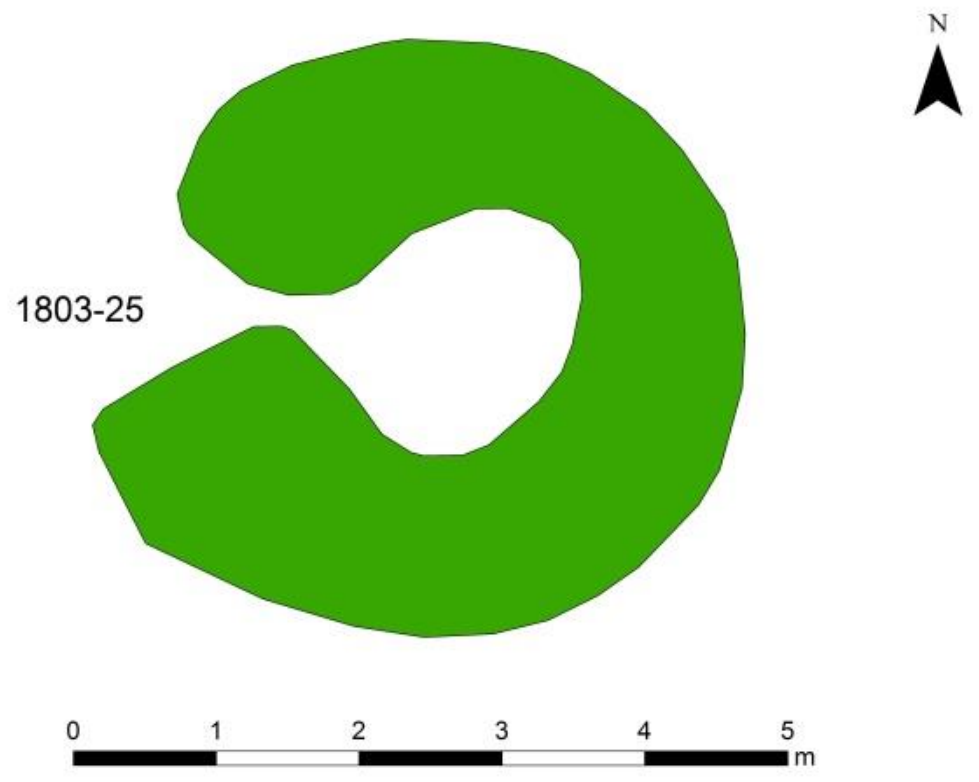
Þangskáli 1803-25
Hlutverk: Skotbyrgi, óþekkt
Tegund: Tóft
Hættumat: Engin hætta. Minjarnar ættu ekki að vera í hættu nema að sjórinn nái að brjóta sér leið í í gegnum sjávarmölina.
Staðhættir
Rófa heitir tangi sem gengur til norðvesturs út í Þangskálavatnið. Á miðjum tanganum, tæplega 270m norðvestur af húsinu á Þangskála er niðurgrafin tóft.
Lýsing
Tóftin er niðurgrafin og nokkurn veginn hringlaga um 4m í þvermál. Hún er grasi gróin en sér í grjót í innveggjum. Veggir eru 20-50cm háir og um metri á breidd. Að vestanverðu er veggurinn töluvert lægri og þar gætu mögulega hafa verið dyr.
Aðrar upplýsingar
Í Byggðasögu Skagafjarðar segir: „Norður af Þangskálabænum gengur alda, uppgróinn malarkambur 200-300 metra í norður allt á enda Rófunnar sem er tangi norðvestur í Þangskálarvatnið. Norðarlega á kambinum er djúp hola. Það er rúst af skothúsi Jónatans en e.t.v. gæti það upphaflega hafa verið eldra, t.d. frá tímum Péturs Jónssonar sem frægur var af Þangskálarmálum fyrri og síðar. Hann var „skytta og lá fyrir refum í skotbyrgjum.““ (Byggðasaga Skagafjarðar I. bindi, bls. 38).

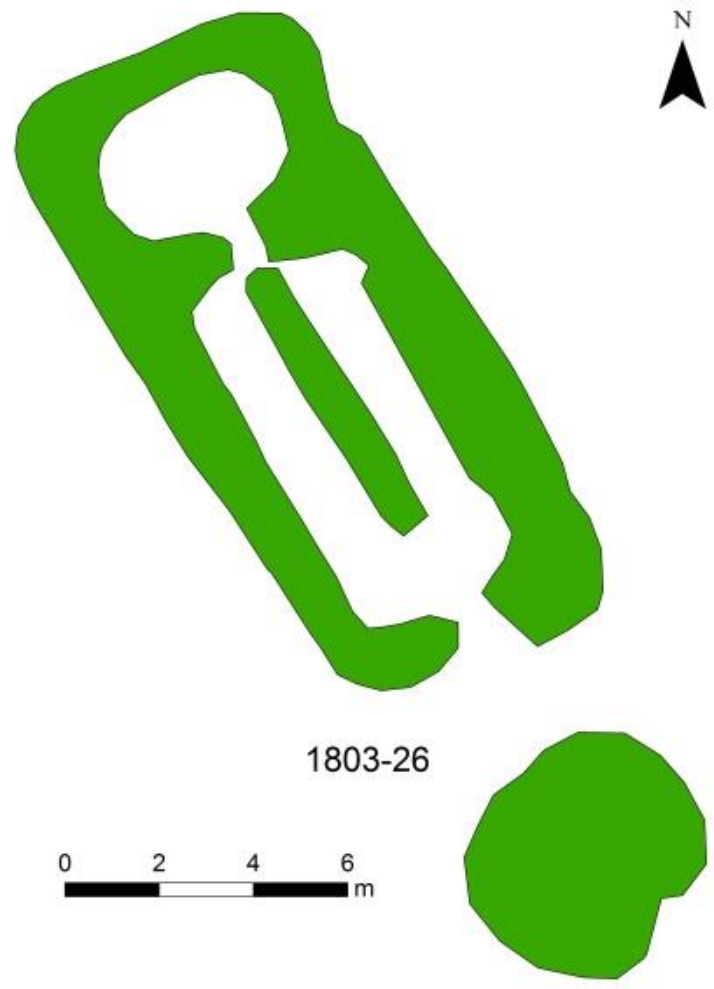
Þangskáli 1803-26

Hættumat: Hætta. Vegna landbrots. Tóftin er um 15m frá efri brún fjörunnar.

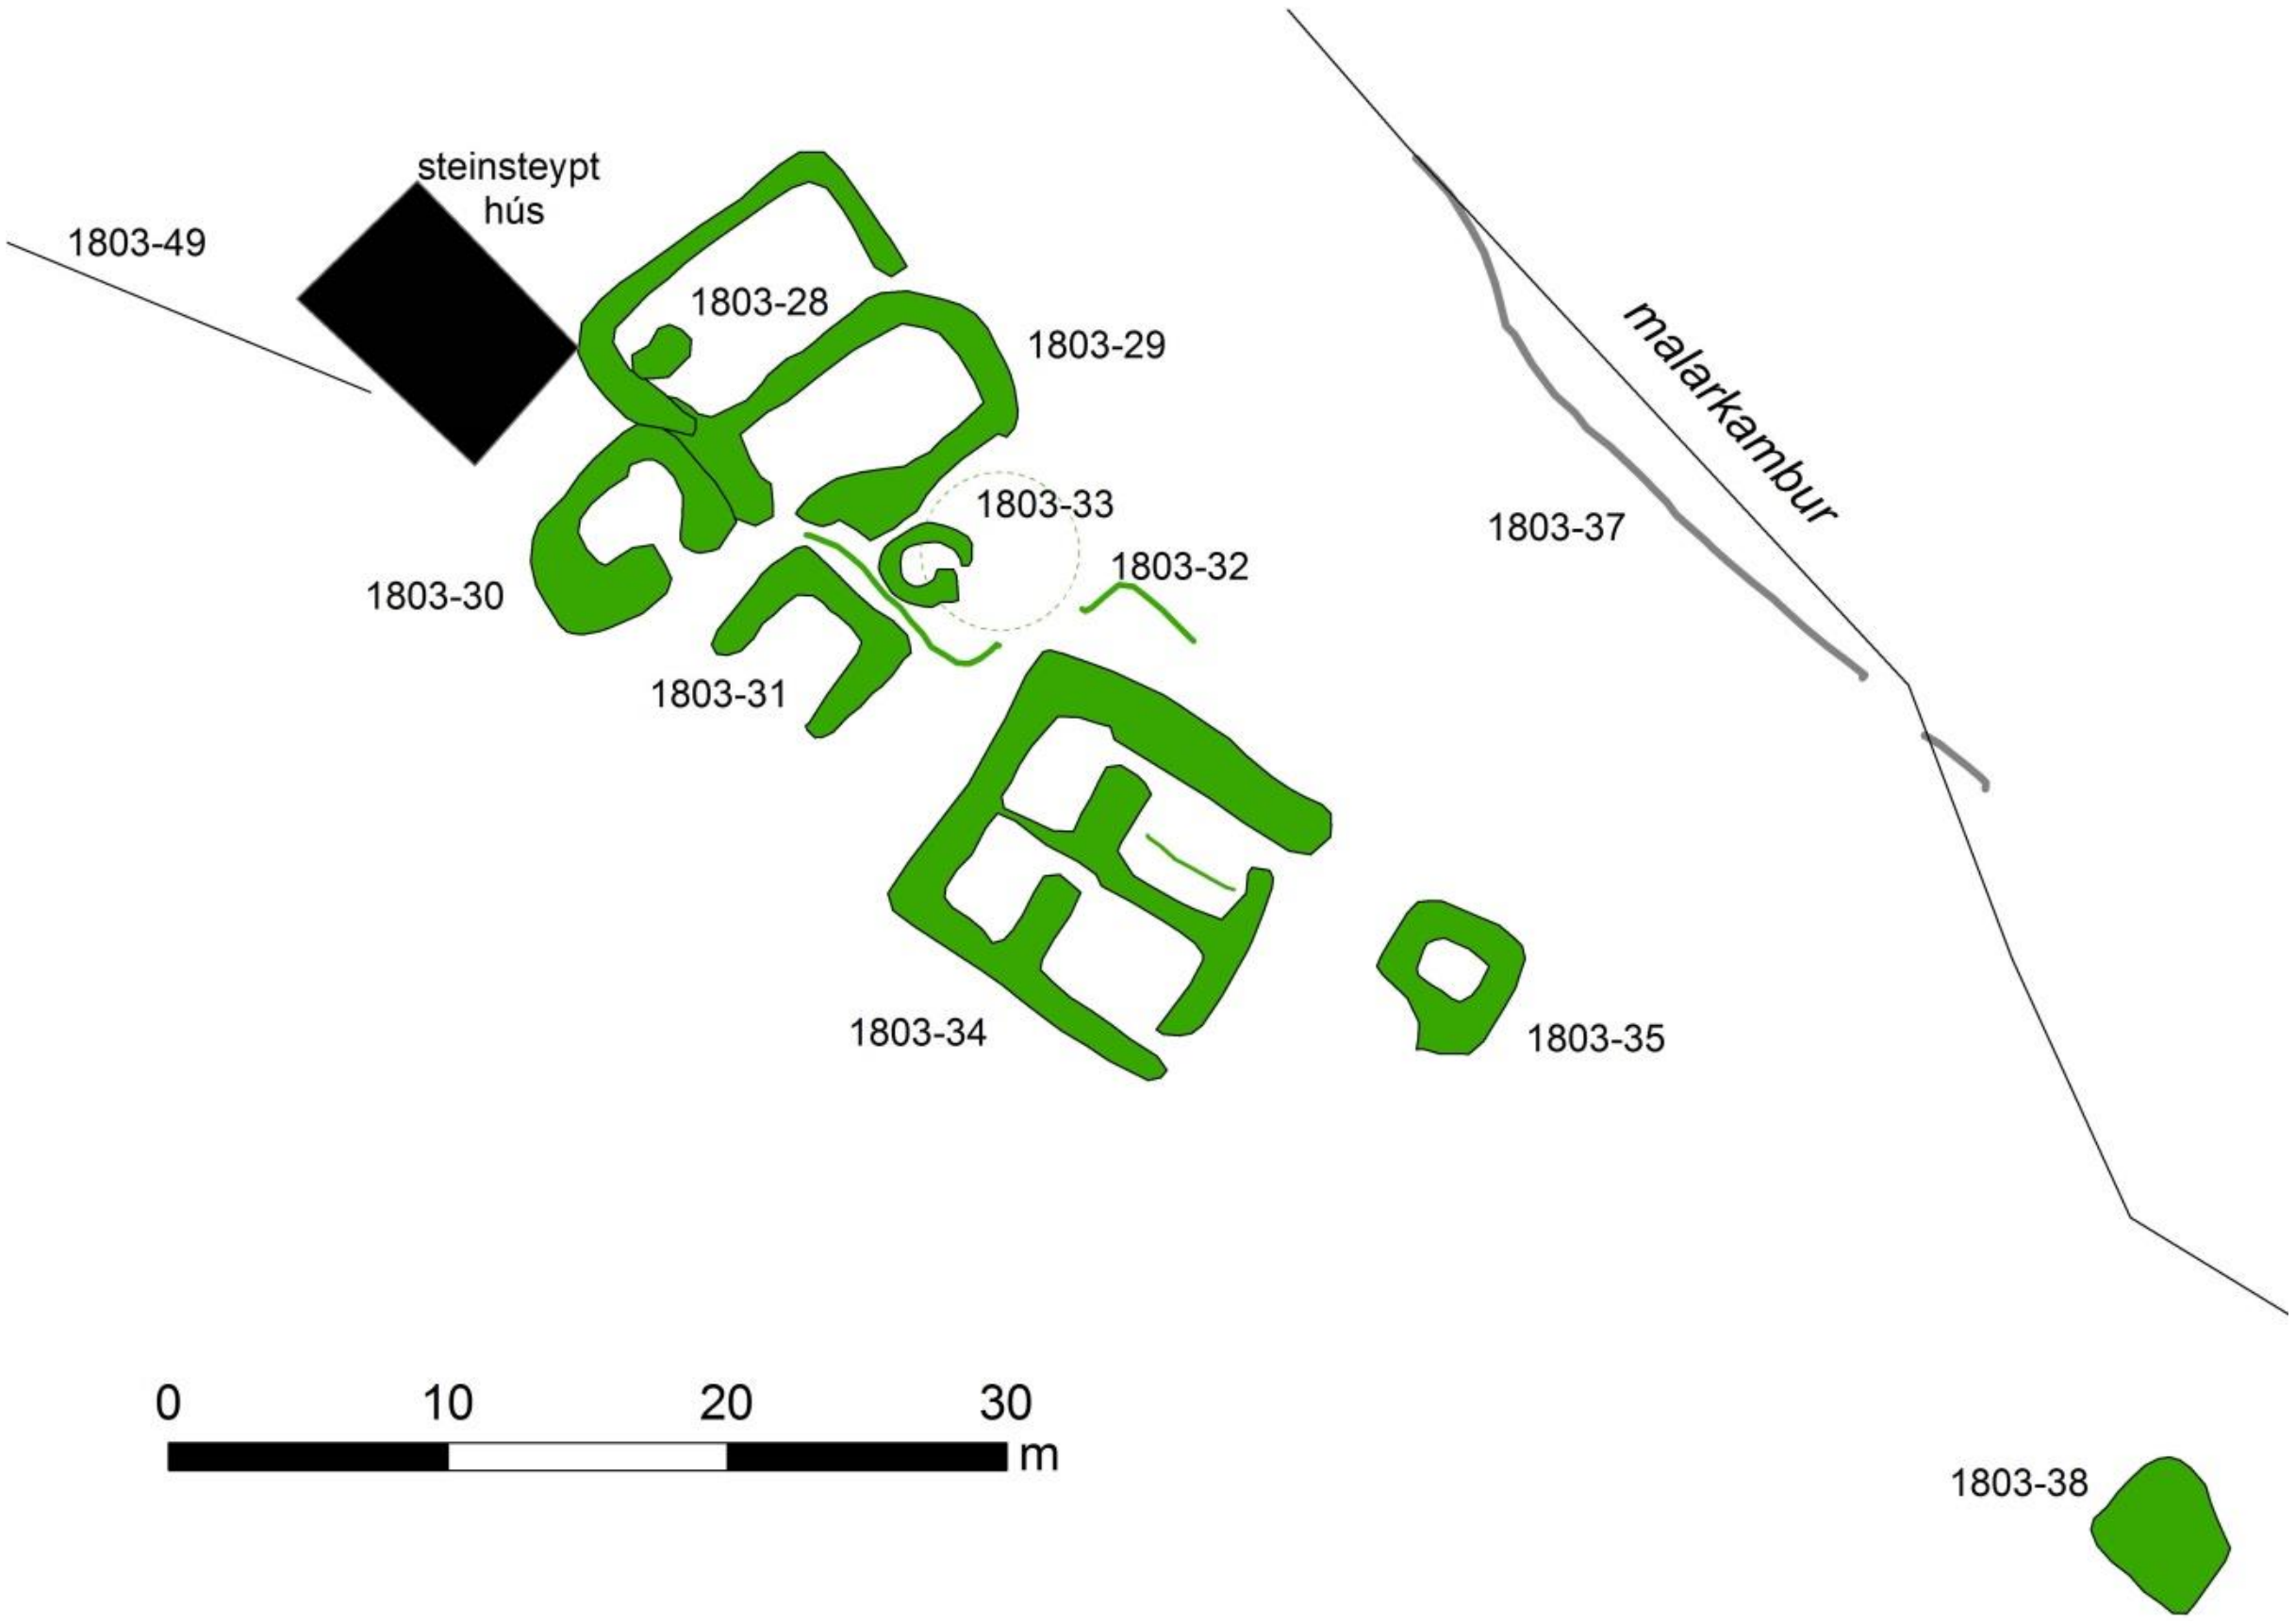
Mynd 11. Minjar á bæjarstæðinu á Þangskála.

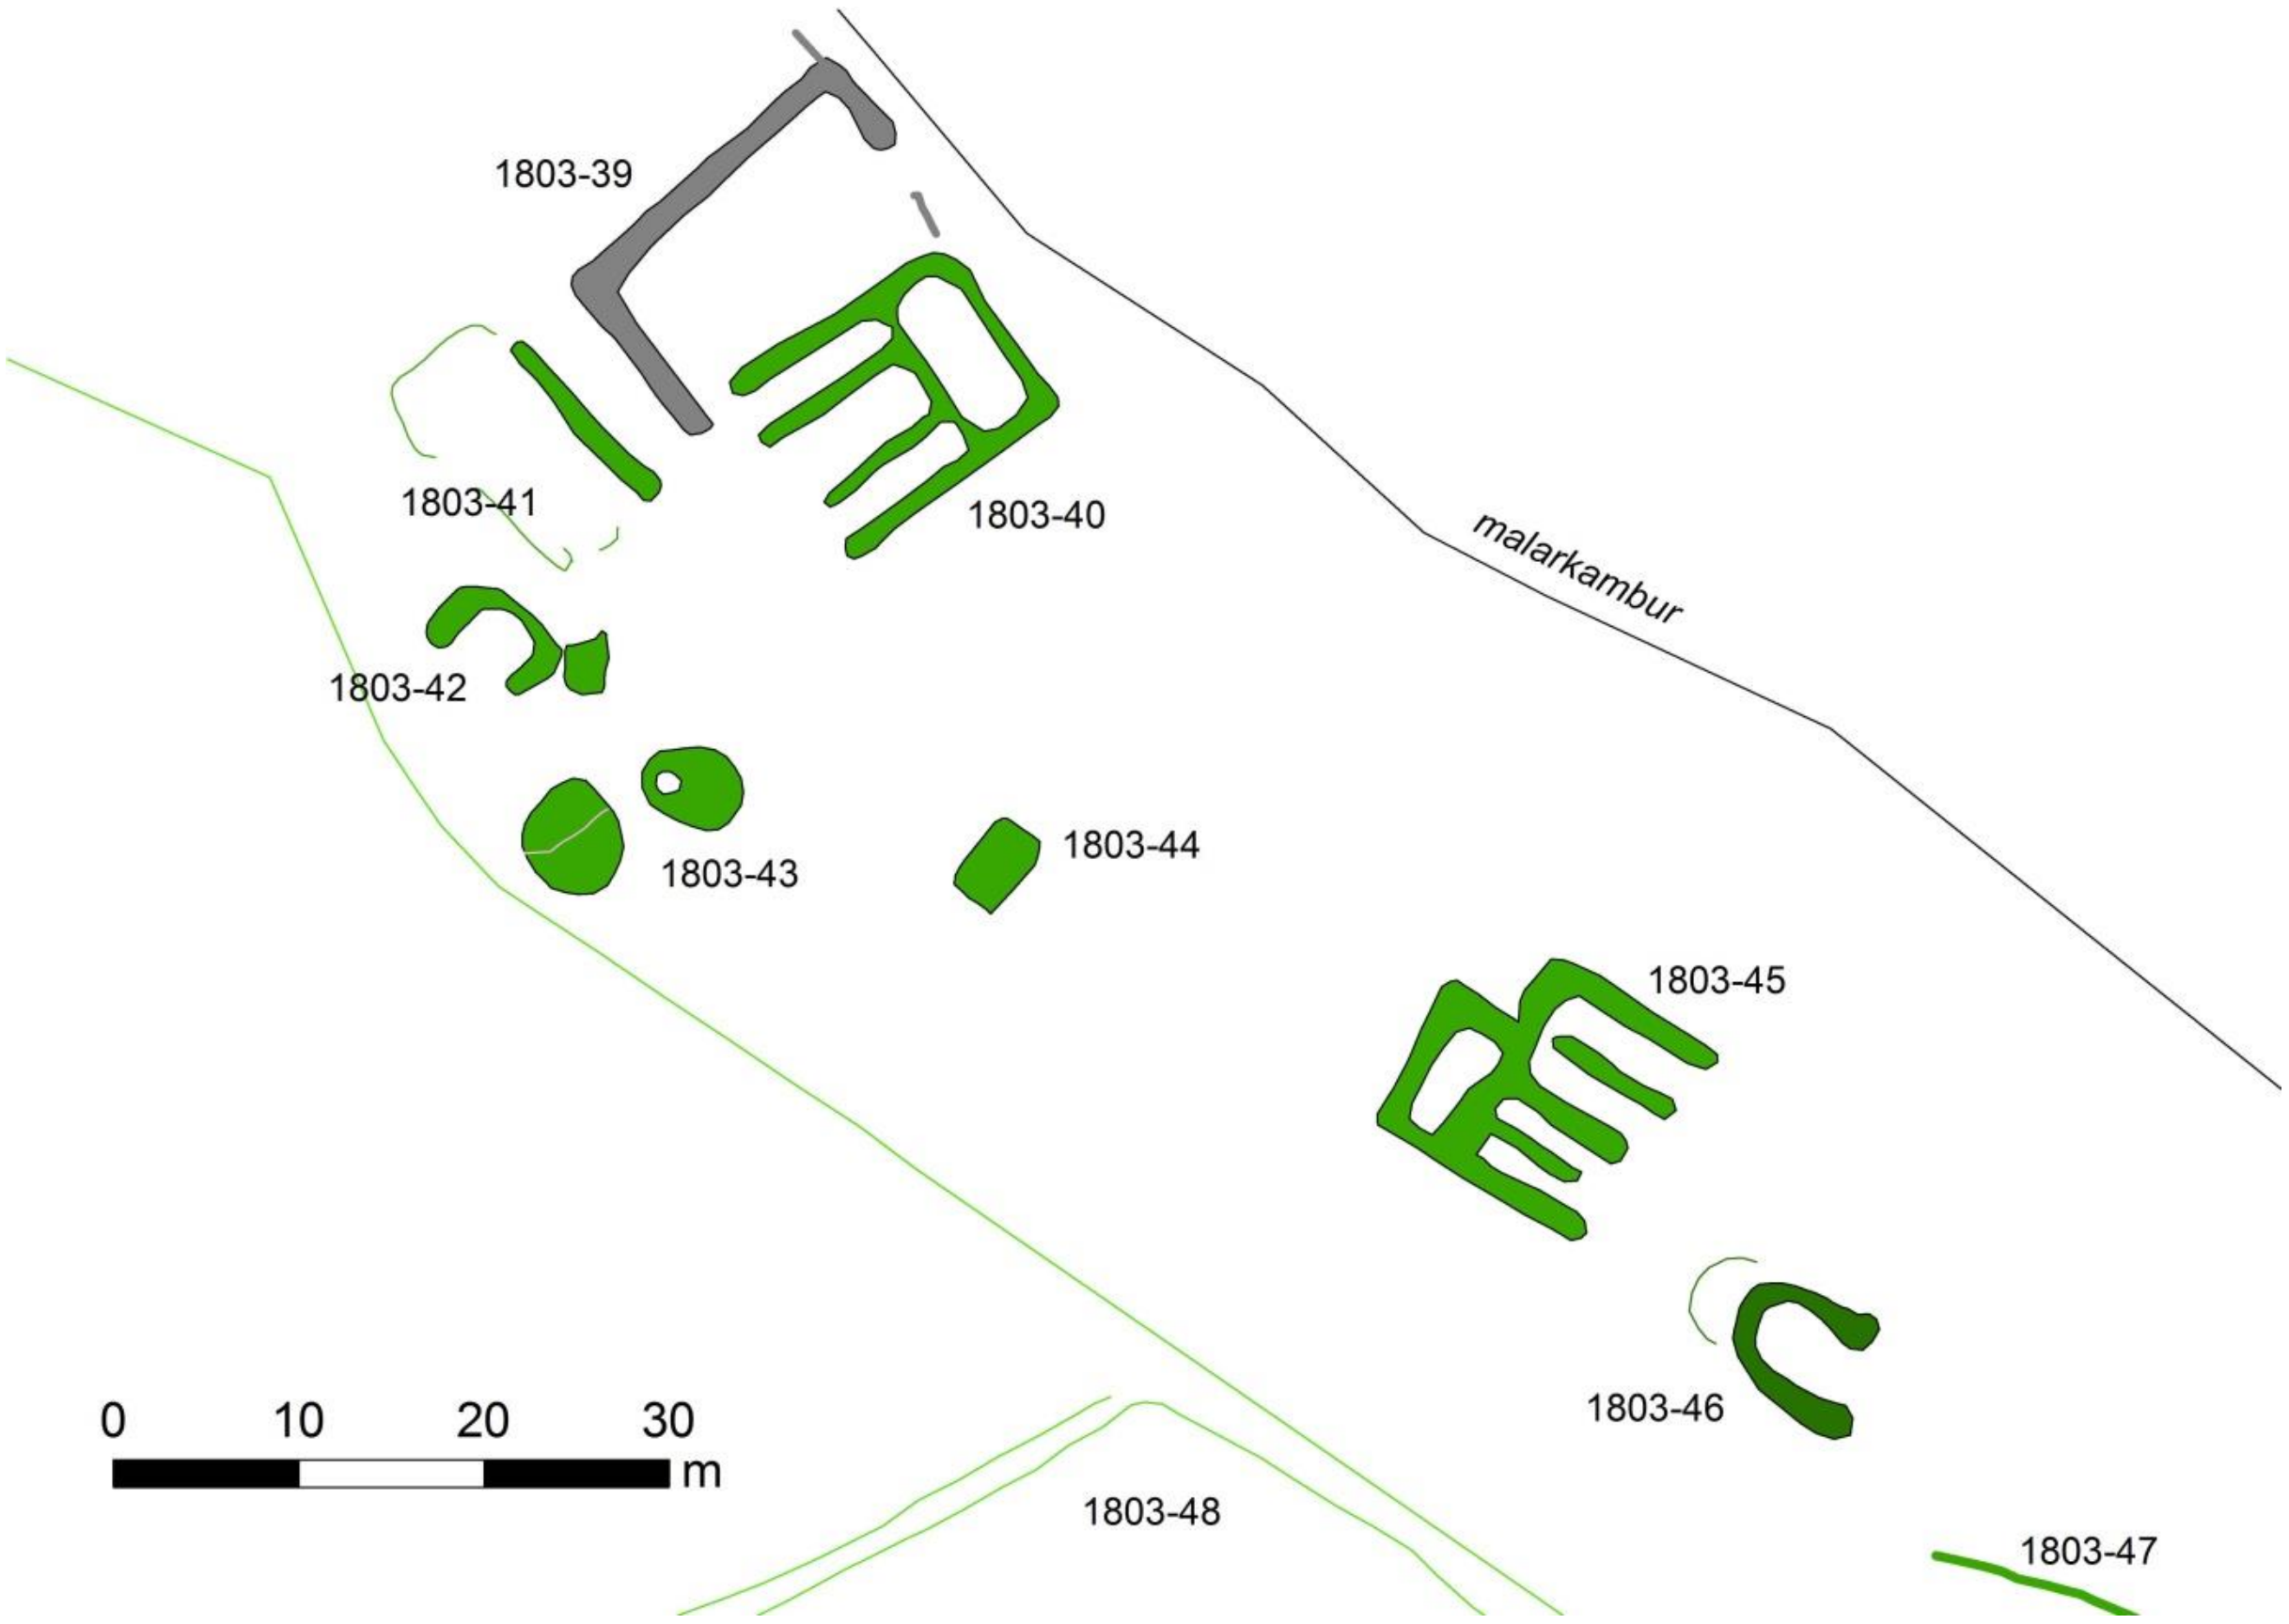
Mynd 13. Minjar innan við bæ á Þangskála.

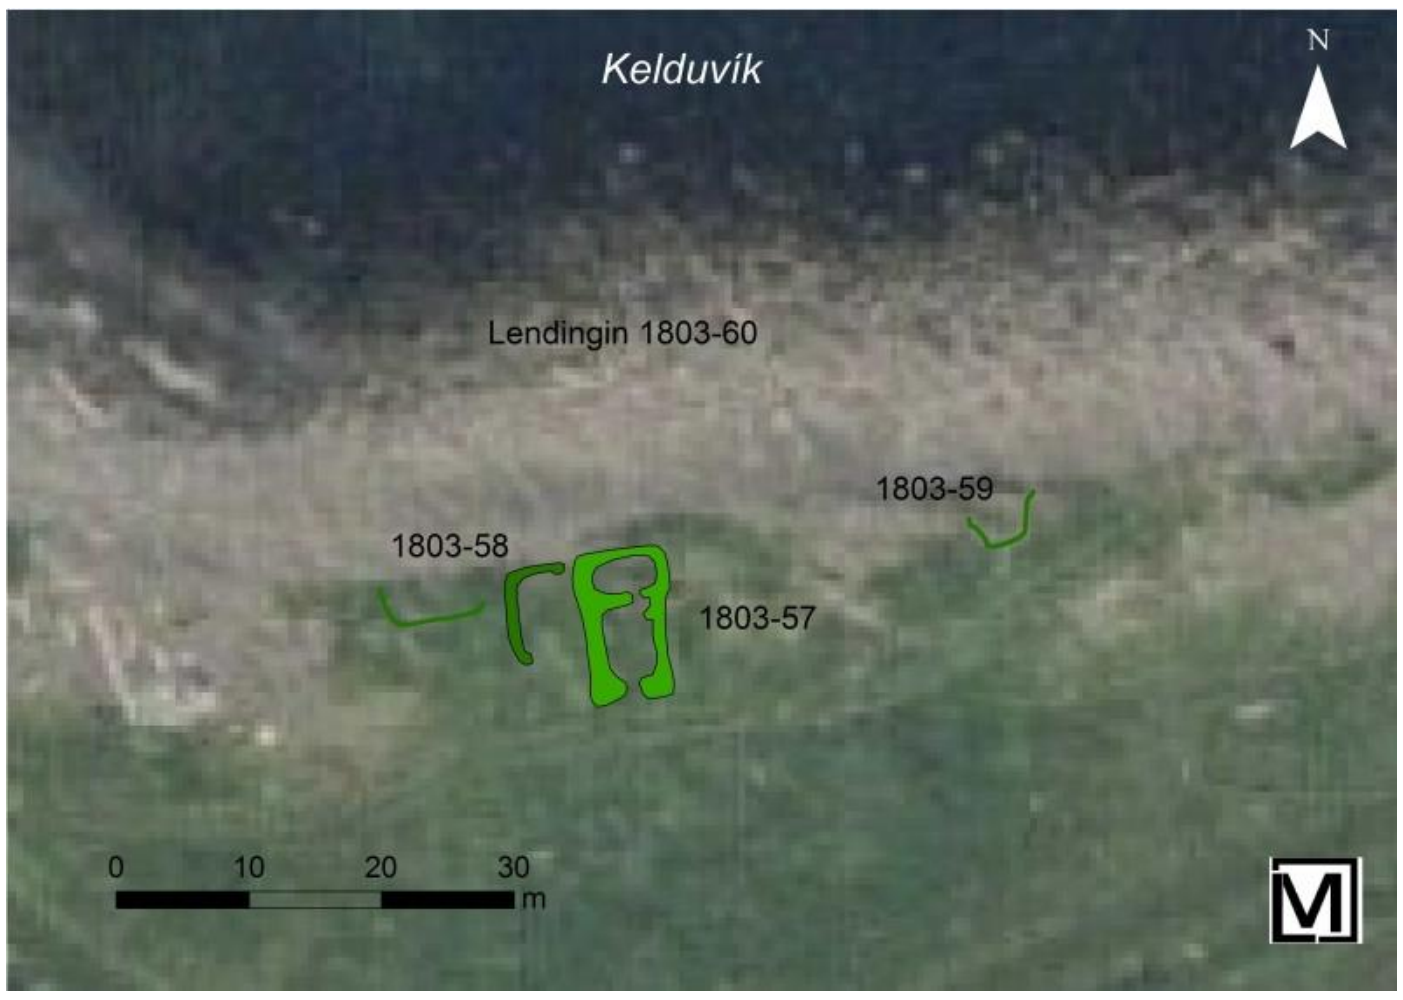
Kelduvík-1803-57
Sérheiti: Sveinkahús
Hlutverk: Fjárhús
Tegund: Tóft
Hættumat: Mikil hætta. Sjórinn hefur þegar rofið af norðanverðri tóftinni.
Staðhættir
Austan við botn Kelduvíkur, rúmlega 190m suðaustur frá gamla íbúðarhúsinu í Kelduvík er fjárhústóft við fjöruna.
Lýsing
Tóftin er 6x11m að utanmáli og snýr nálega norður/suður. Dyr hafa verið í húsin að sunnan og innangengt í heytóft sem er norðan við fjárhúsin. Veggir eru að mestu hlaðnir úr klömbruhnaus með streng á milli en neðst er grjóthleðsla. Veggir eru 30-80cm háir og 1-1,5m á breidd, nokkuð rofnir. Garði er ekki greinanlegur. Sjórinn hefur þegar rofið af tóftinni að norðan.
Aðrar upplýsingar
Í Byggðasögu Skagafjarðar segir: „Sunnan við Kelduvíkurbotn eru húsarústir, kallaðar Búðarhús. Þar hafa fyrrum verið sjóbúðir en síðar byggði þar Sveinn Jónsson frá Þangskála fjárhús úr klömbruhnausum og var eftir það kallað Sveinkahús. Leiðarvarðan átti að hliðra vestanvert við Búðarhúsið til að fá rétta innsiglingu á víkina.“ (Byggðasaga Skagafjarðar I. bindi, bls. 44). Svanfríður Steinsdóttir eigandi Kelduvíkur og fyrrum ábúandi sagðist telja að Búðarhús væru tóftirnar sem eru upp af Búðarvíkinni um 220m suðaustur af Sveinkahúsum (Munnl. heimild: Svanfríður Steinsdóttir 18.12.16).

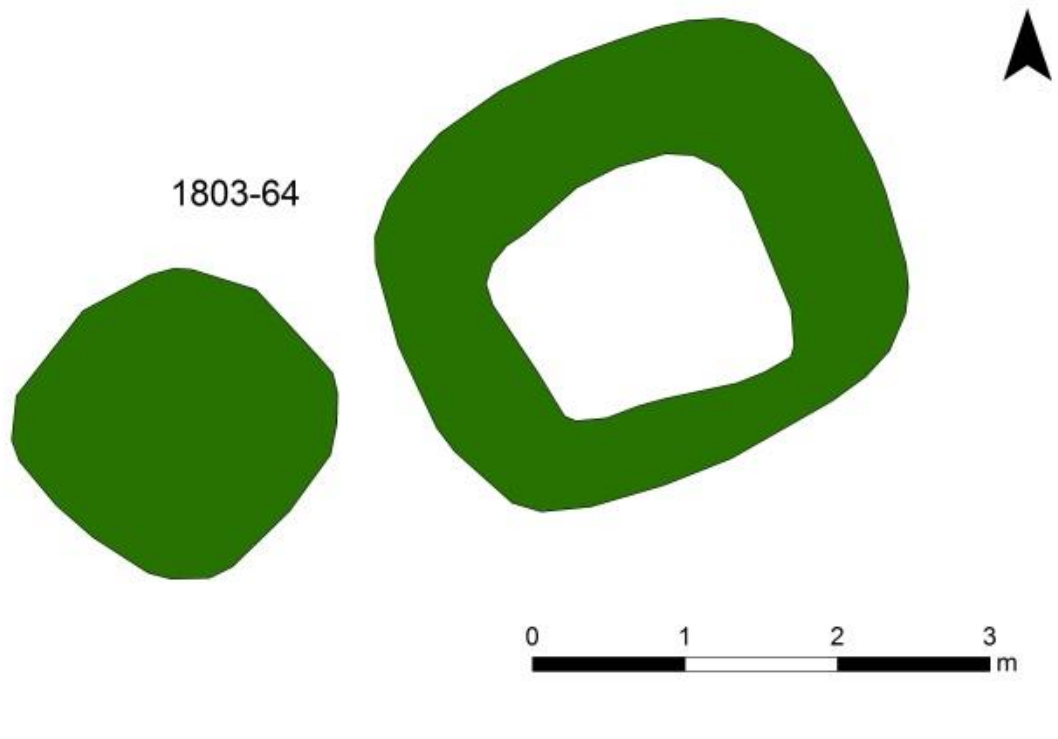
Kelduvík-1803-64
Hlutverk: Óþekkt
Tegund: Tóft
Hættumat: Hætta. Minjarnar eru við efri brún sjávarkambs rúmlega 25m frá sjó en sjórinn hefur borið töluvert grjót upp á land og því eru minjarnar í hættu vegna ágangs sjávar.

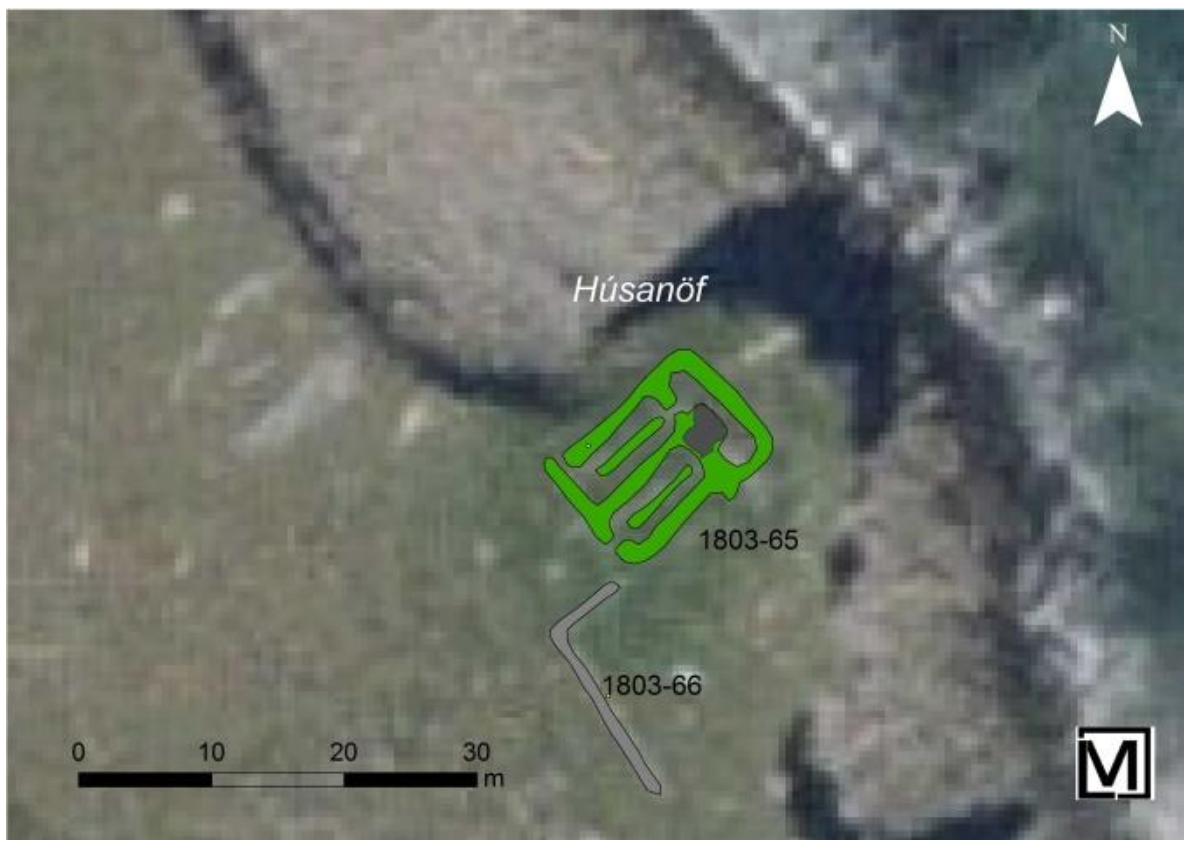
Neðra-Nes-1803-65
Hlutverk: Beitarhús
Tegund: Tóft
Hættumat: Hætta. Minjarnar standa á Húsanöf og samkvæmt heimildamanni hrundi stór hluti framan af nöfinni fyrir nokkrum árum (Munnl. heimild: Sigrún Lárusdóttir 18.12.16).
Staðhættir
Á sjávarbakka, rúmlega 160m suðaustur af merkjum Kelduvíkur og Neðraness (sem eru við Hölkná) er Húsanöf og á henni beitarhúsatóft og garðlag (**1803-66**).
Lýsing
Húsin hafa verið tvístæð með görðum og heytóft til norðausturs. Tóftin snýr eins og Húsanöfin, norðaustur/suðvestur og er 10x14m að utanmáli. Veggir eru nokkuð hrundir og eru veggir mót suðaustri verr farnir. Þeir eru 10-80cm og rúmlega metri á breidd. Tóftin er grasi gróin en sér í grjóthleðslur í veggjum. Húsin hafa verið byggð utan um klöpp sem er á milli fjárhúsanna og heytóftarinnar. Dyr á nyrðri húsunum hafa snúið til norðvesturs en á syðri húsunum til suðvesturs.
Aðrar upplýsingar
Í örnefnaskrá Neðra-Ness segir: „Þar suður af er Nesbás [sunnan Báss þar sem Hölkná rennur til sjávar]. Þar fyrir sunnan er Húsanöf. Þar hafa áður verið fjárhús.” (Örnefnaskrá Neðra Ness, 1). Um húsin segir í 1. bindi Byggðasögunnar: „Sunnan við básinn [Nesbás] er Húsanöf sem skagar fram sem lítill höfði. Þar eru beitarhúsarústir (66.05.20/20.04.00.) frá Neðra-Nesi til að nýta fjörubeitina, hafa tekið um 50 kindur.“

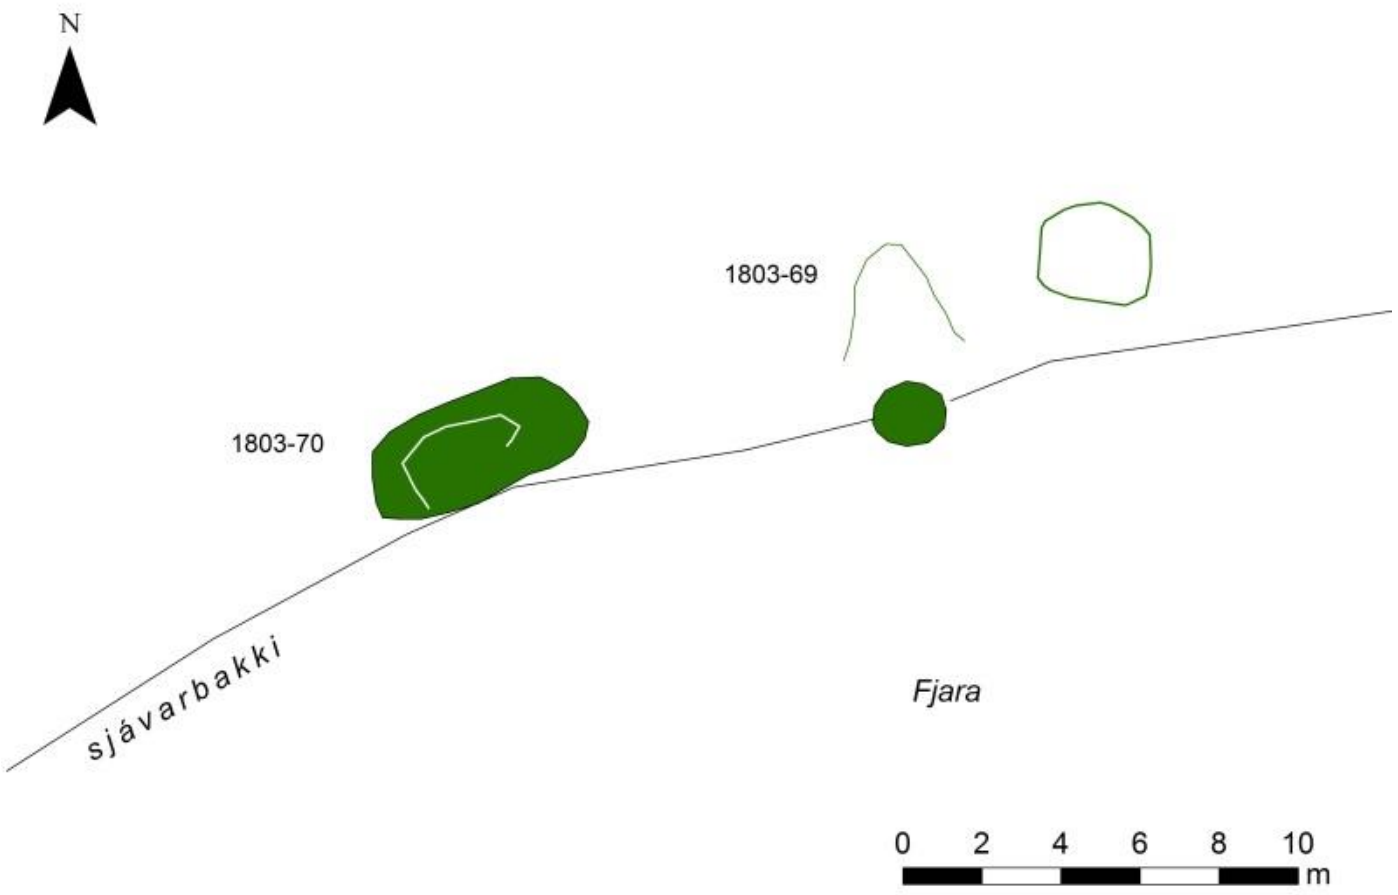
Neðra-Nes-1803-70
Hlutverk: Óþekkt, naust
Tegund: Tóft
Hættumat: Mikil hætta. Minjarnar liggja alveg fram á sjávarbakka og hefur brotið af þeim til suðurs og líklega meiri hluti tóftarinnar horfinn. Leifar hennar eru grónar og sjávarbakkinn framan við og líklega hefur landbrot ekki verið mikið þarna í einhvern tíma.

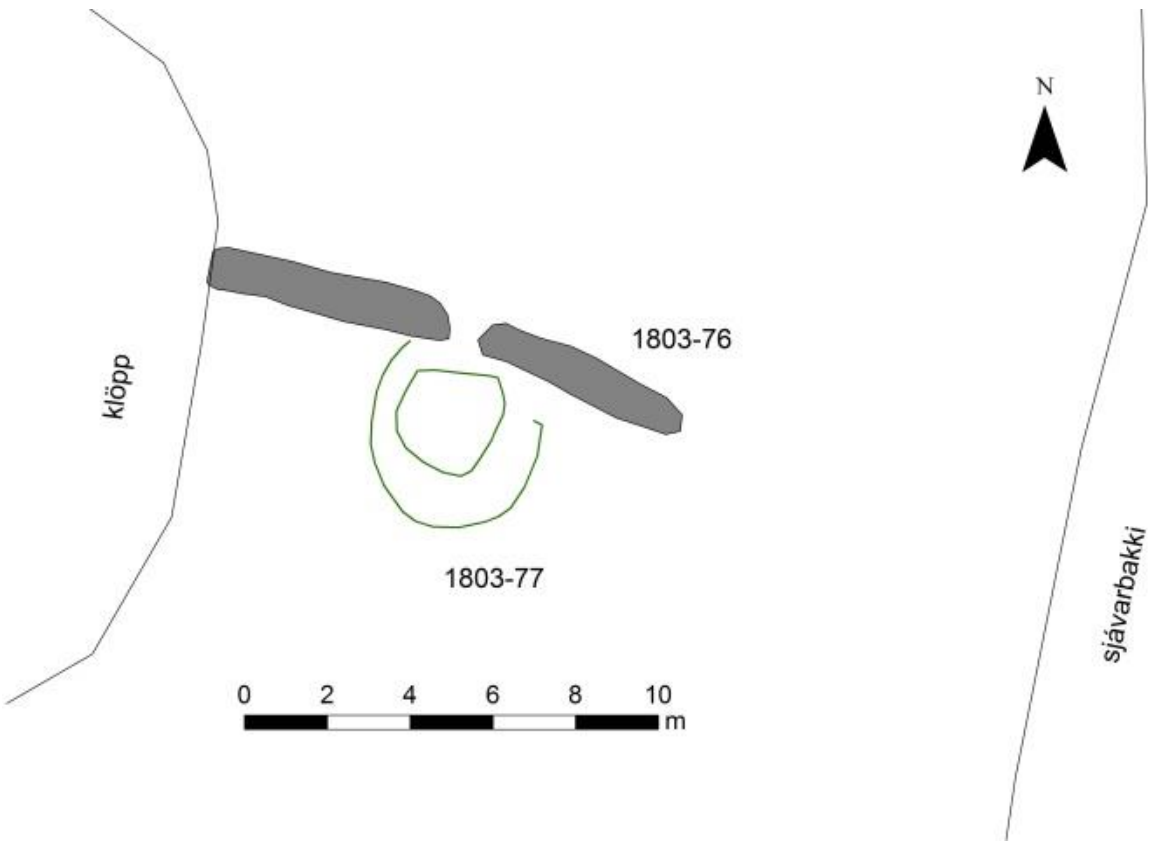
Neðra-Nes-1803-77
Hlutverk: Óþekkt
Tegund: Niðurgröftur, tóft
Hættumat: Hætta. Minjarnar eru um 10m frá efri brún fjörunnar.
Staðhættir
Upp af sjávarbakkanum sunnanvert á Húnsnesi vestan við miðja Húnsvík er stutt garðlag (**1803-76**) sem liggur til suðurs frá lágri klettaborg og sunnan við það er niðurgröftur eða niðurgrafin tóft.

Lýsing
Niðurgröfturinn er um 2,5m í þvermál og 30cm djúpur og utan um hann um 80cm breiður kantur. Hann er grasi gróinn en einn stór steinn er í brún hans.

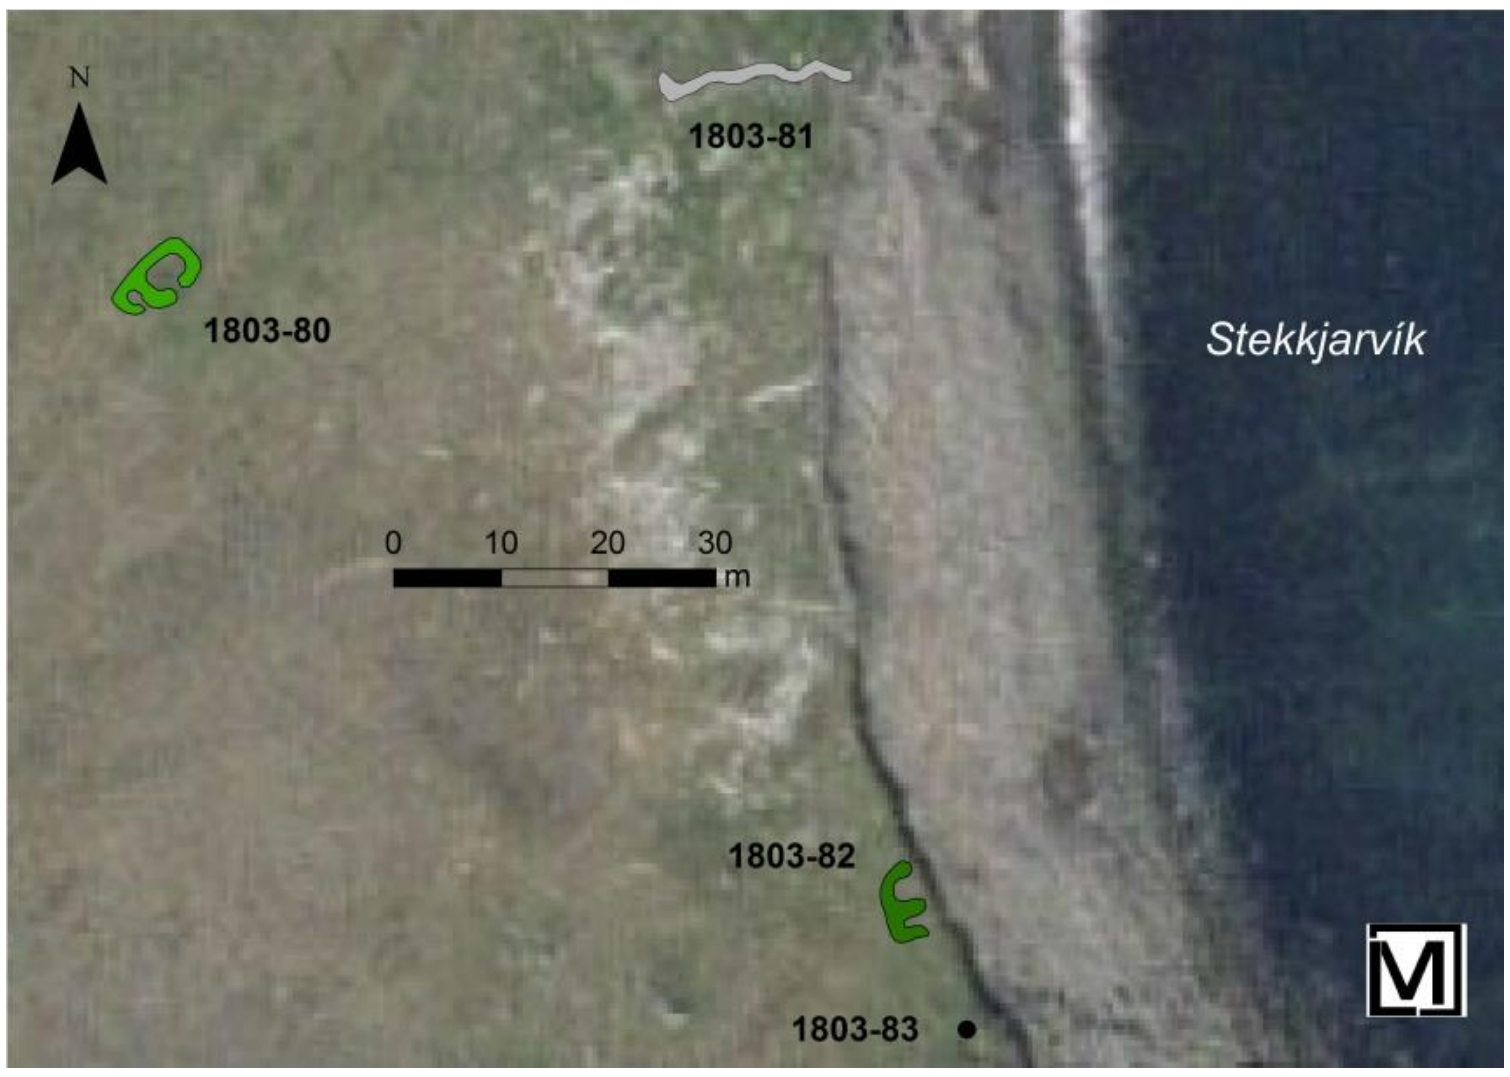
Neðra-Nes-1803-80

Sérheiti: Neðra-Ness stekkur
Hlutverk: Stekkur
Tegund: Tóft
Hættumat: Engin hætta.
Minjarnar eru um 60m frá sjávarbakka og ekki fyrirsjáanlegt að minjarnar séu í hættu vegna landbrots í náinni framtíð.

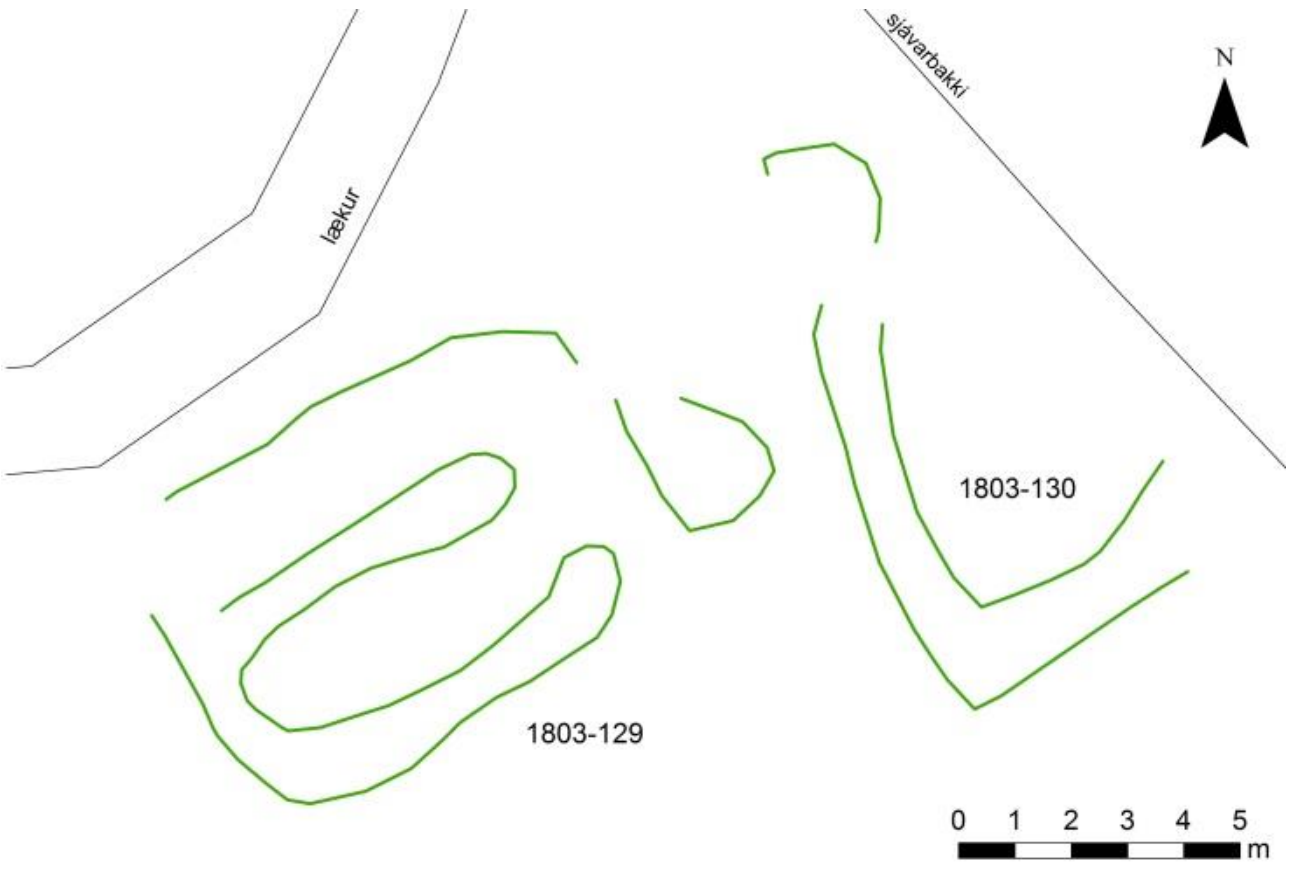
Kleif-1803-129
Hlutverk: Fjárhús
Tegund: Tóft
Hættumat: Hætta. Minjarnar eru um 8m frá sjávarbakka þar sem að landbrots gætir.
Staðhættir
Utan við suðausturhorn gamla túnsins, við sjávarbakkann er fjárhústóft og er hún merkt á túnakort frá 1918.
Lýsing
Tóftin snýr ana/vsv og er 6x10m að utanmáli, tvær krær og garði. Norðurhliðin og norðausturhorn eru röskuð vegna síðar tíma framkvæmda. Veggir eru algrónir grasi en sér í steina í garða. Veggir eru 30-50cm háir og um metri á breidd. Girðing liggur eftir norðurhlið tóftar.

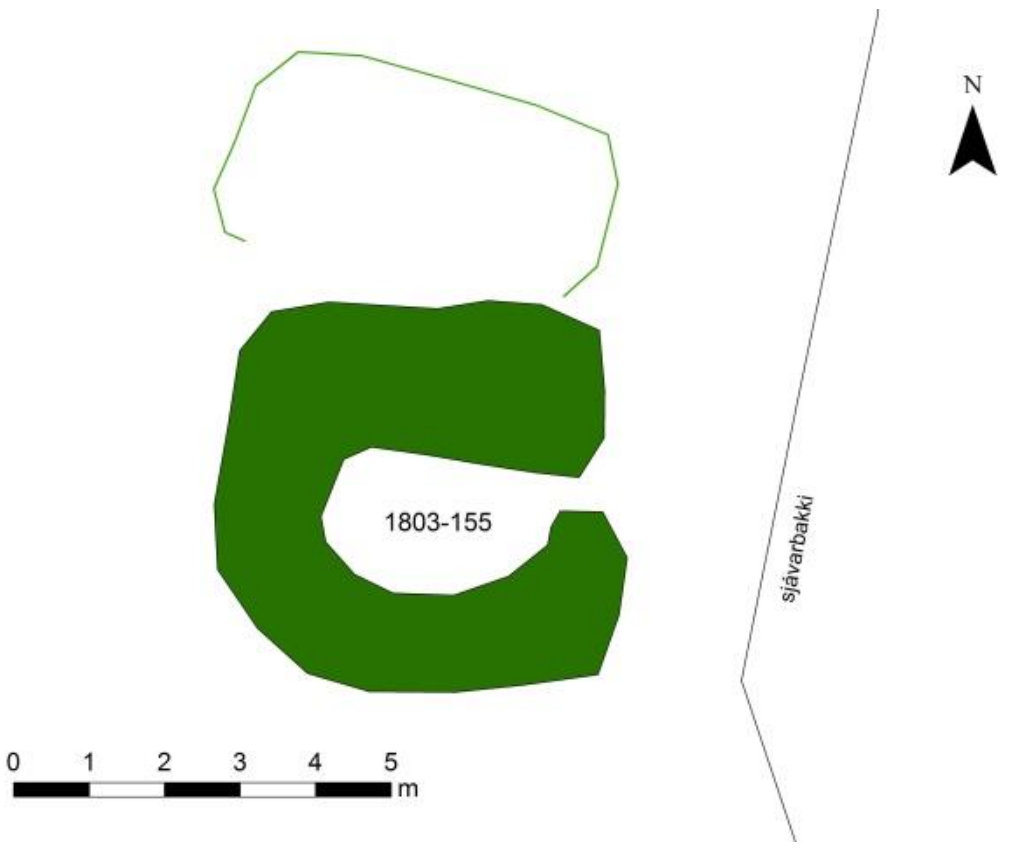
Hvalnes-1803-155
Hlutverk: Óþekkt
Tegund: Tóft
Hættumat: Mikil hætta. Minjarnar eru á sjávarbakka og hefur þegar brotið af þeim til austurs.
Staðhættir
Á sjávarbakkanum um 230m norðaustur af íbúðarhúsinu á Hvalnesi er tóft.
Lýsing
Tóftin snýr austur/vestur og er 5x5,5m að utanmáli. Dyr snúa til austurs í átt að sjó. Veggir eru grasi grónir en vestur og suðurveggir eru á köflum rofnir. Þeir eru 10-30cm háir en mest um 1,5m breiðir og er norðurveggur breiðastur. Norðan við tóftina eru þúfur sem gætu verið veggjaleifar en um það verður ekki fullyrt nema með frekari rannsókn.
