Bryndís Zoëga

Strandminjar við vestanverðan Skagafjörð
2. áfangi

Byggðasafn Skagfirðinga
Rannsóknaskýrslur
2017/170

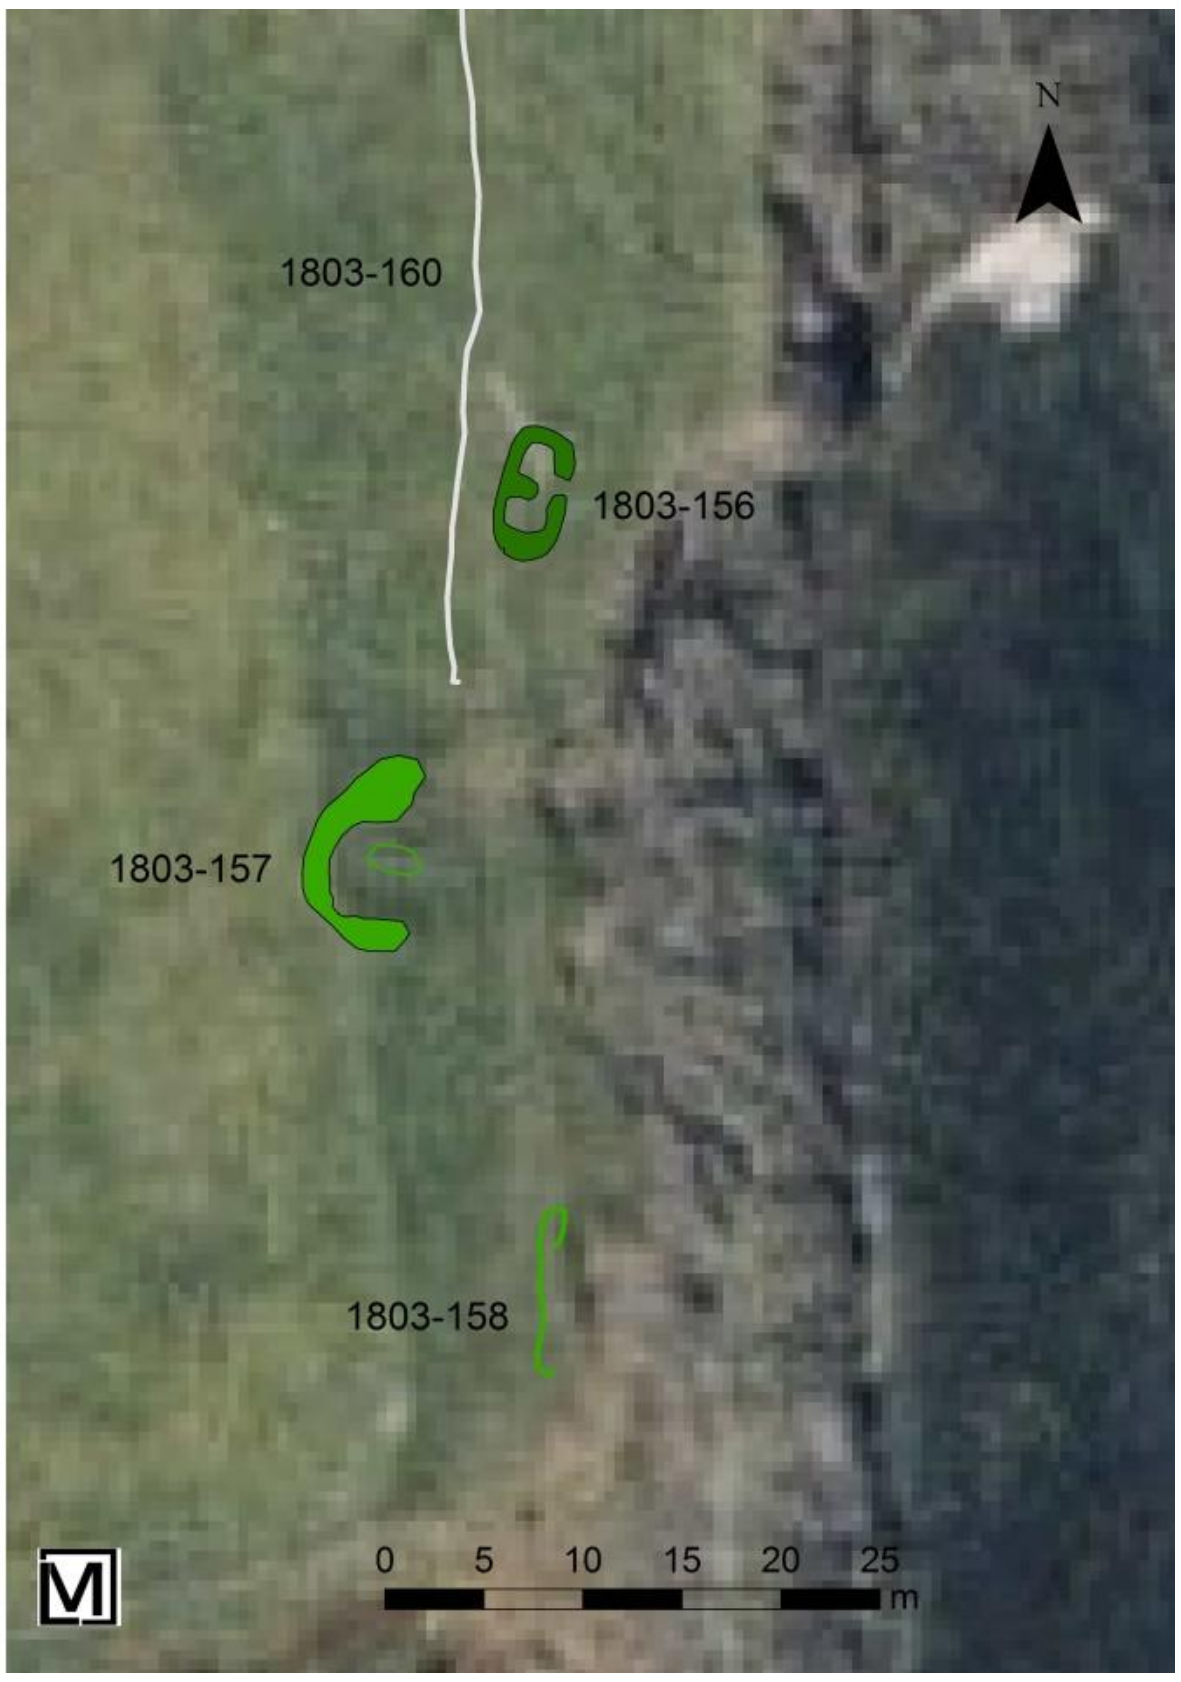
Hvalnes-1803-157
Hlutverk: Óþekkt
Tegund: Tóft
Hættumat: Hætta. Minjarnar eru 2,5 m frá sjávarbakka þar sem að landbrots gætir.
Staðhættir
Á sjávarbakka tæplega 190m austur af íbúðarhúsinu á Hvalnesi er tóft. Tóftin er í jaðri túns og liggur vesturendi hennar um 1,5m innan við túngirðinguna en restin af tóftinni utan við.
Lýsing
Tóftin snýr norður/suður, er 6x9,5m að utanmáli og hafa dyr líklega snúið til austurs í átt til sjávar. Veggir eru grasi grónir en sér í grjót, 20-70cm háir og mest um 2m á breidd. Inn í tóftinni er um 50cm há þúst sem er 1x2,5m að utanmáli.

Mynd 42. Minjar á sjávarbakkanum austan við íbúðarhúsið á Hvalnesi.

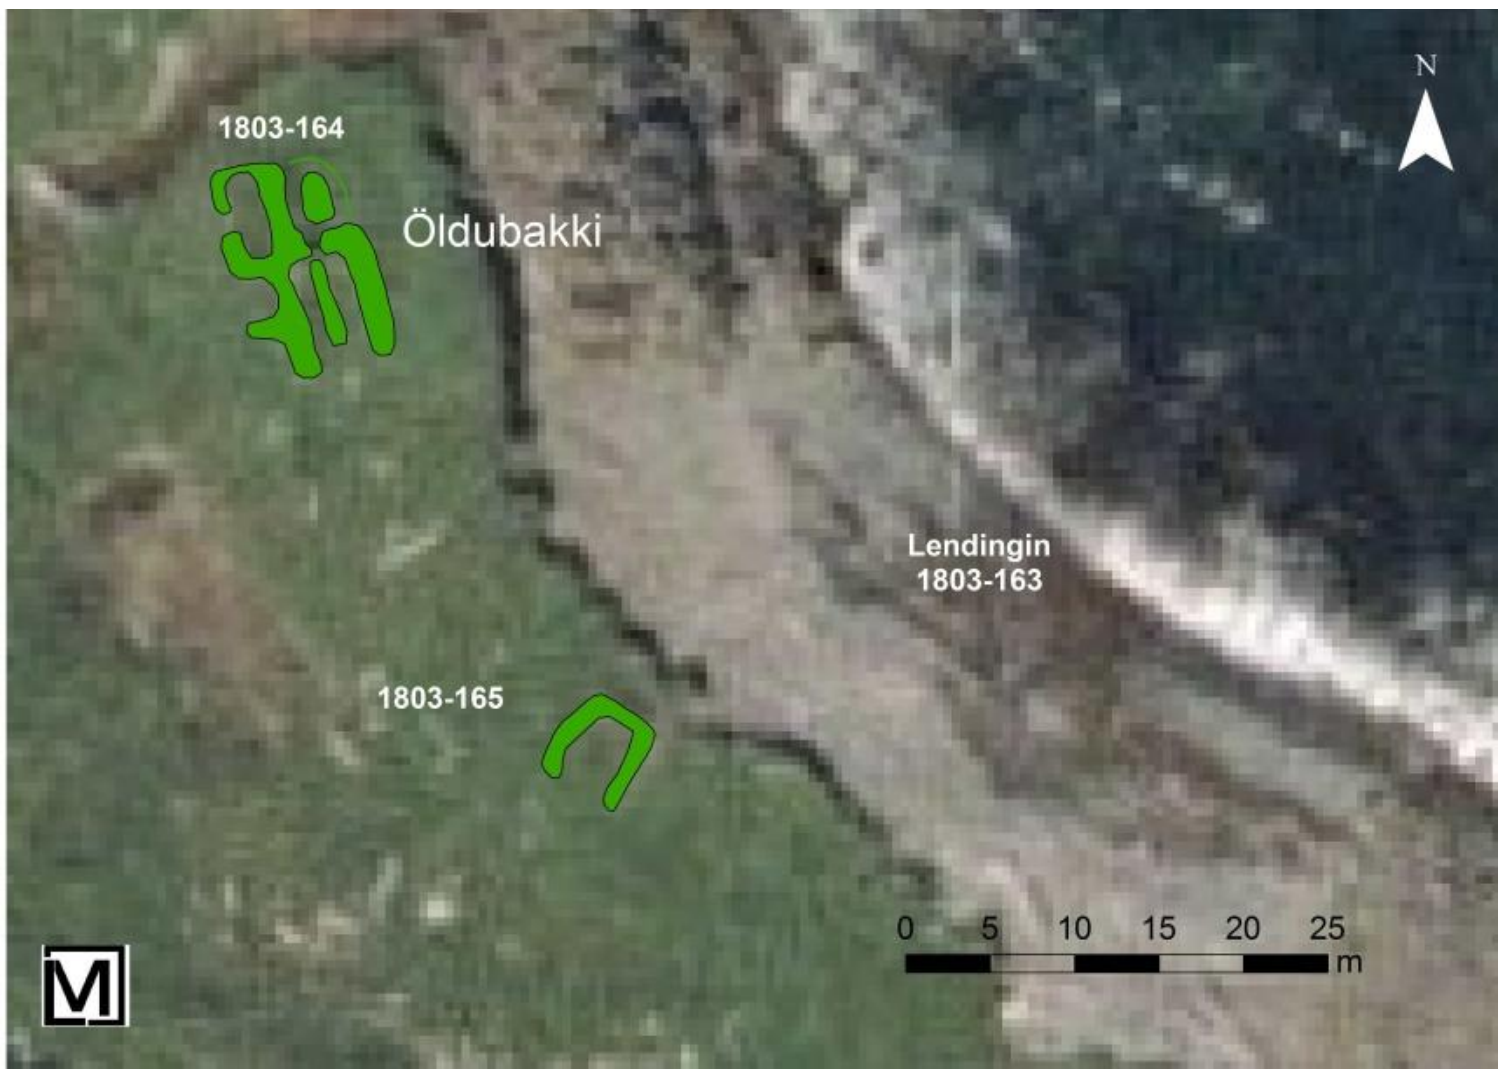
Borgarlækur-1803-164
Sérheiti: Öldubakki
Hlutverk: Híbýli, fjárhús
Tegund: Tóft
Hættumat: Hætta. Tóftirnar eru um 3m frá sjávarbakka þar sem landbrots gætir.
Staðhættir
Á sjávarbakka um 220m ana af bæjartóftunum á Borgarlæk, á syðri bakka Borgarlækjar (Brók-arlækjar í örnefnaskrá) þar sem hann rennur til sjávar eru tóftir býlisins Öldubakka.

Lýsing
Tóftin snýr nokkurn veginn norður/suður og er 8,5x13m að utanmáli. Að norðan er tvískipt bæjartóft en sunnan til fjárhús með garða og mögulega heytóft vestan við það. Á fjárhúsunum hafa dyr verið til suðurs og þar hefur mögulega verið timburþil. Á bæjartóftinni eru dyr til vesturs á vestara hólfinu en aðrar dyr ekki greinanlegar. Veggir eru grasi grónir en sér í grjóthleðslur og eru aðeins farnar að myndast þúfur á veggjum. Grjóthleðsla í fjárhúsi stendur

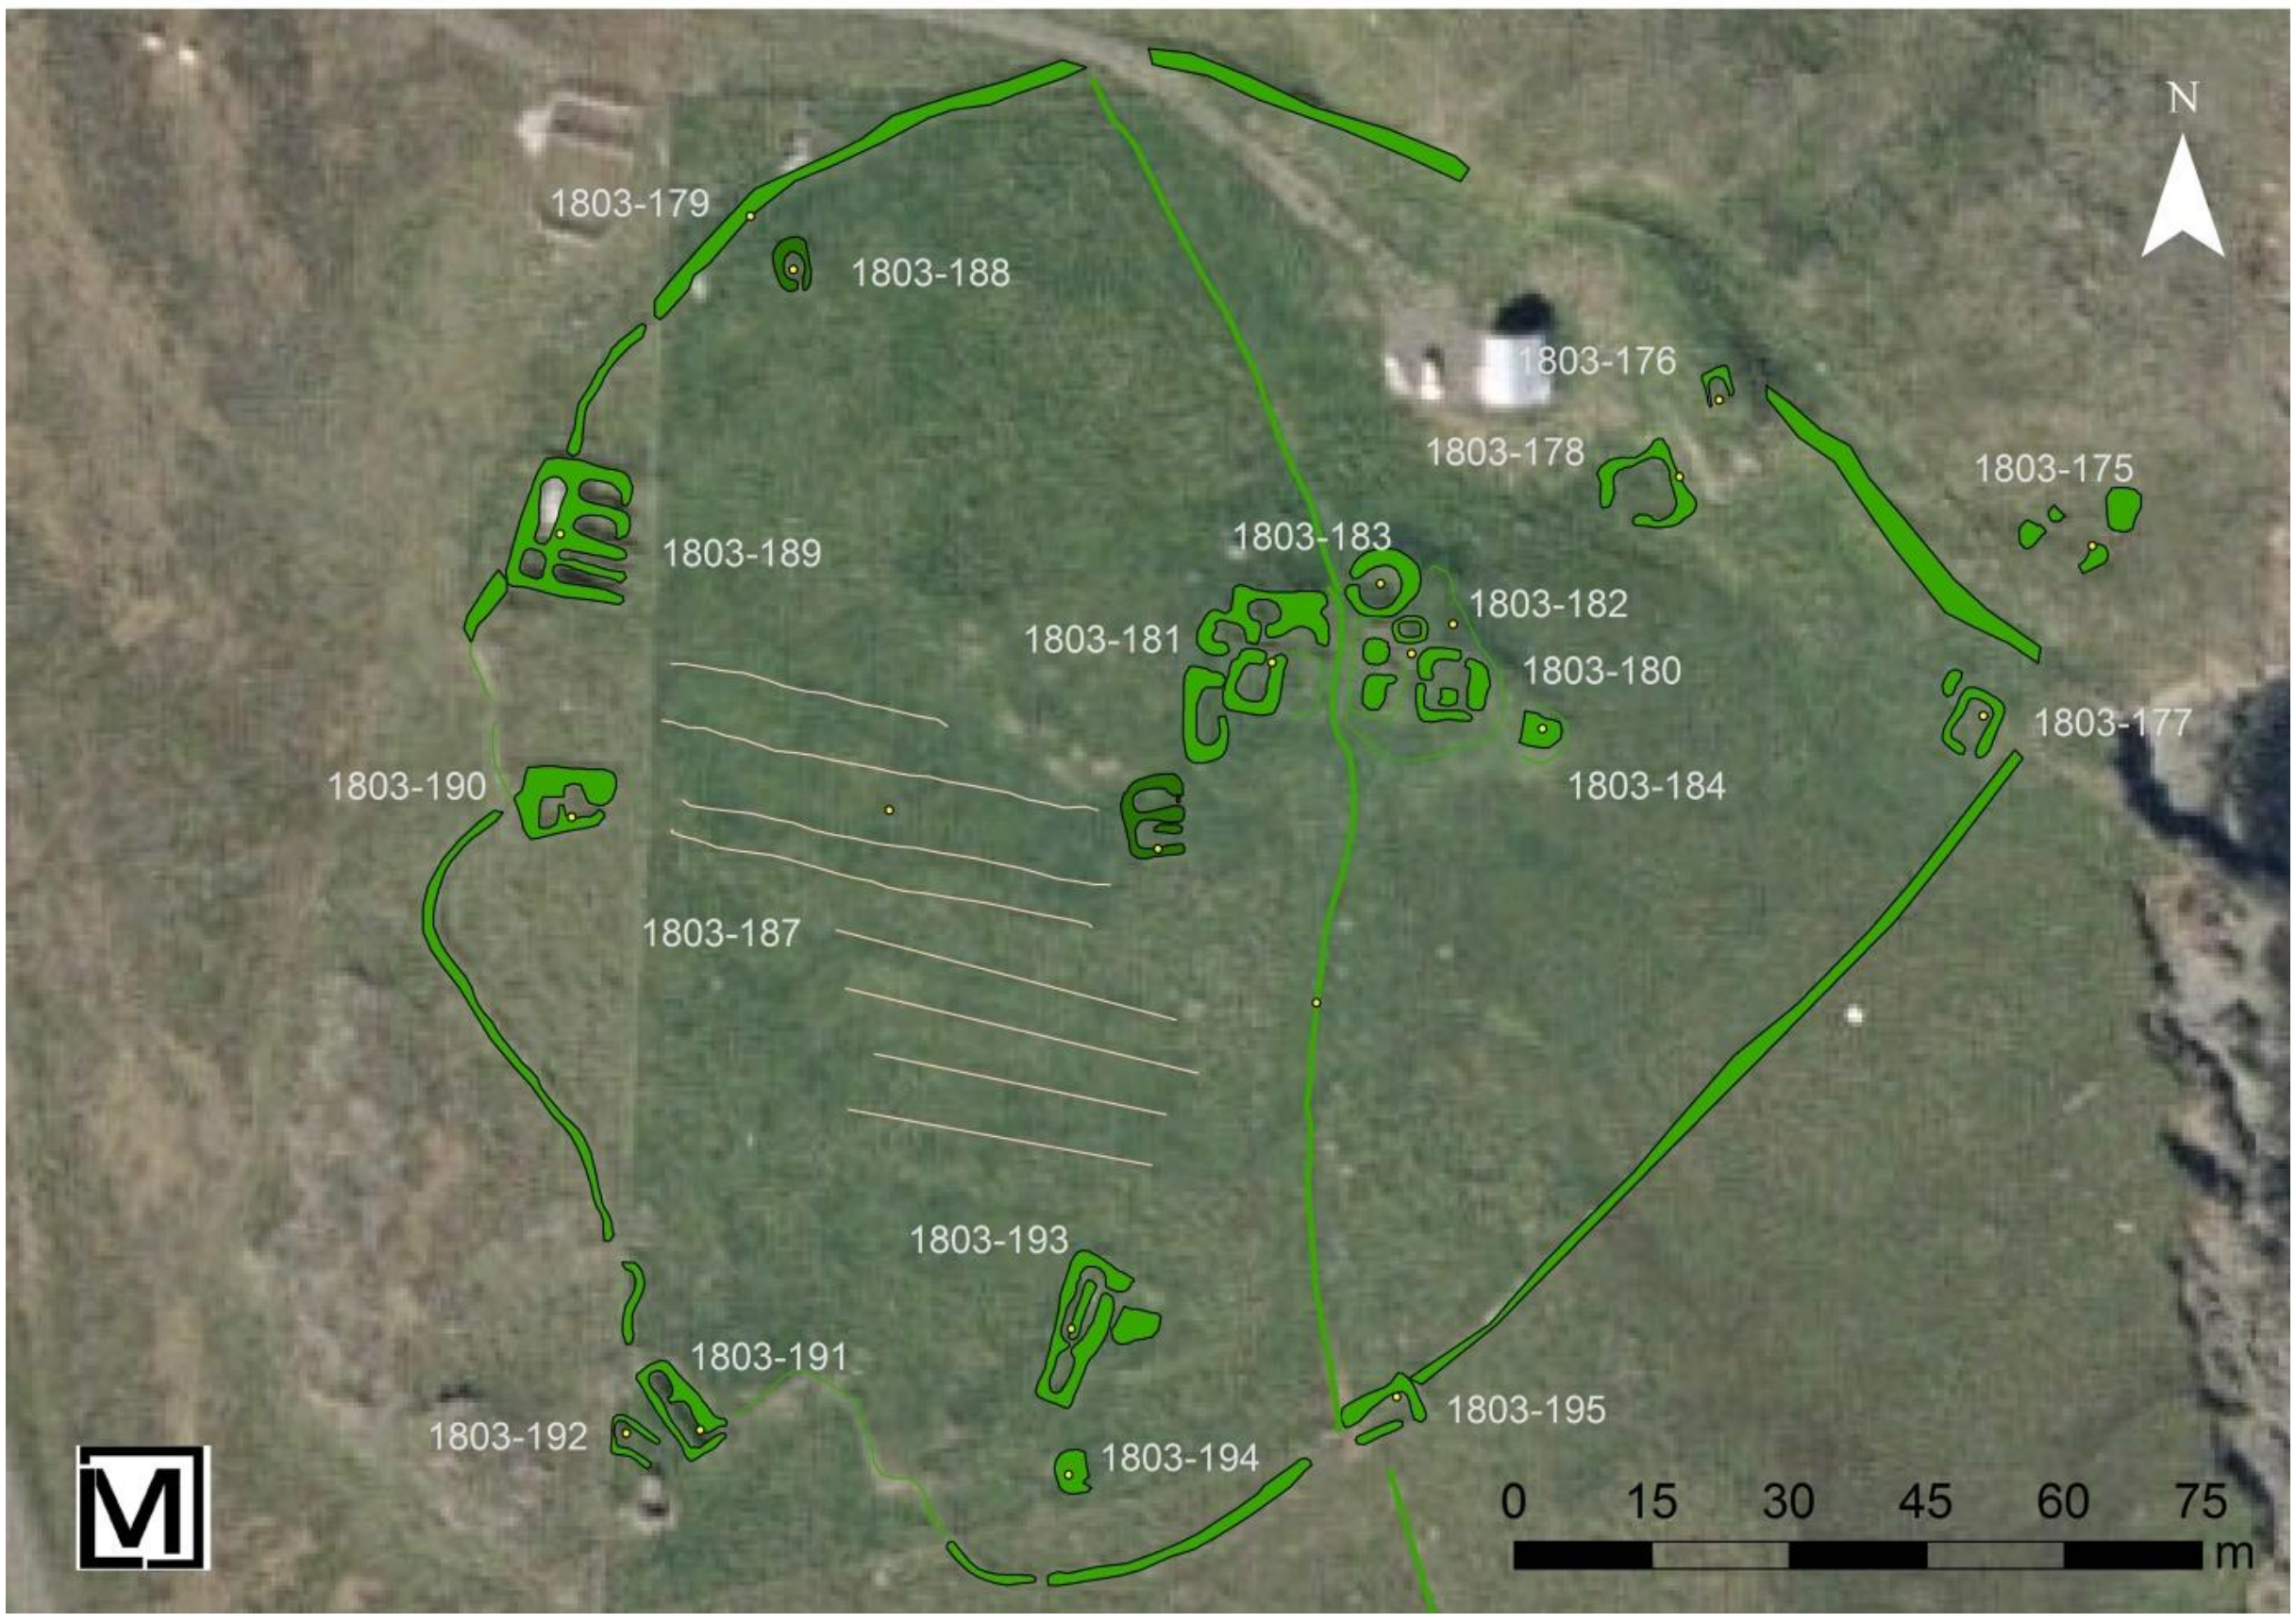
Mynd 47. Gamla bæjarstæðið í Selvík.

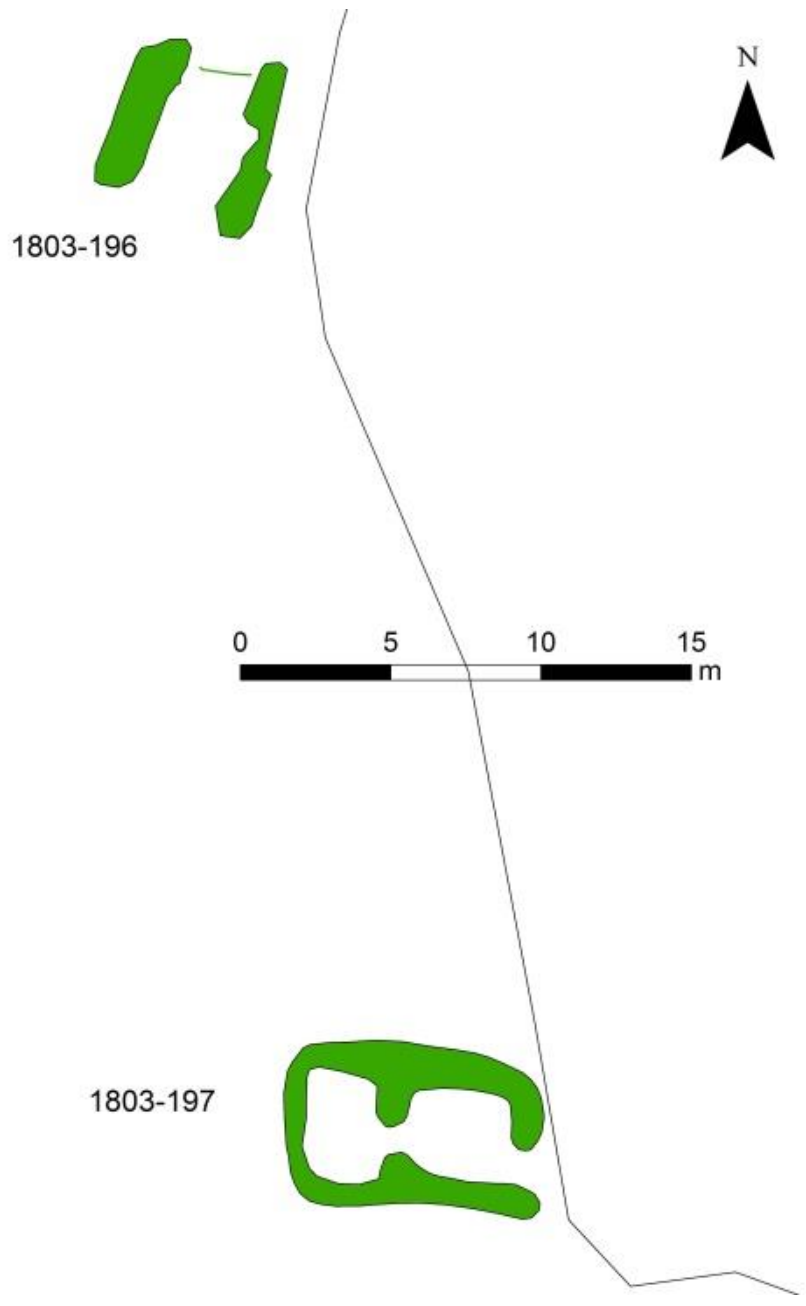
Selnes-1803-196
Hlutverk: Óþekkt
Tegund: Tóft
Hættumat: Mikil hætta. Tóftin er á sjávarbakka þar sem landbrots gætir og sjórinn hefur þegar brotið af henni til austurs.
Staðhættir
Á sjávarbakkanum rúmlega 70m suðaustur frá gamla túninu á Selnesi er tóft.
Lýsing
Tóftin samanstendur af tveimur veggjum sem liggja samsíða nokkurn veginn norður/suður. Óljósar veggjaleifar eru til norðurs en enginn veggur er greinanlegur til suðurs. Austari veggurinn er 6m langur en vestari rétt um 5m. Þeir eru 30-110cm háir og er vestari veggurinn hærri. Grjóthleðsla er neðst í báðum veggjum og á vestari veggnum er vel greinileg hleðsla úr kvíahnaus. Báðir veggirnir eru mikið rofnir.

Selnes-1803-197
Hlutverk: Útihús
Tegund: Tóft
Hættumat: Mikil hætta. Tóftin er á sjávarbakka þar sem landbrots gætir og sjórinn hefur þegar brotið af henni austan til.
Staðhættir
Á sjávarbakkanum 100m suðvestur af gamla túninu á Selnesi er tvískipt tóft.
Lýsing
Tóftin er tvískipt og snýr austur/vestur, 5x8,5m að utanmáli. Hún er grasi gróin en sér í grjóthleðslur í veggjum sem eru nokkuð hrundar. Veggir eru 30-60cm háir og 120cm breiðir. Hlutverk er óvíst en líklegast er að þarna sé gripahús af einhverju tagi.

Mynd 53. Tóft (1803-197) nær á mynd en tóft (1803-196) fjær. Horft er til NNV og sér í bæjarhólinn á Selnesi í baksýn.

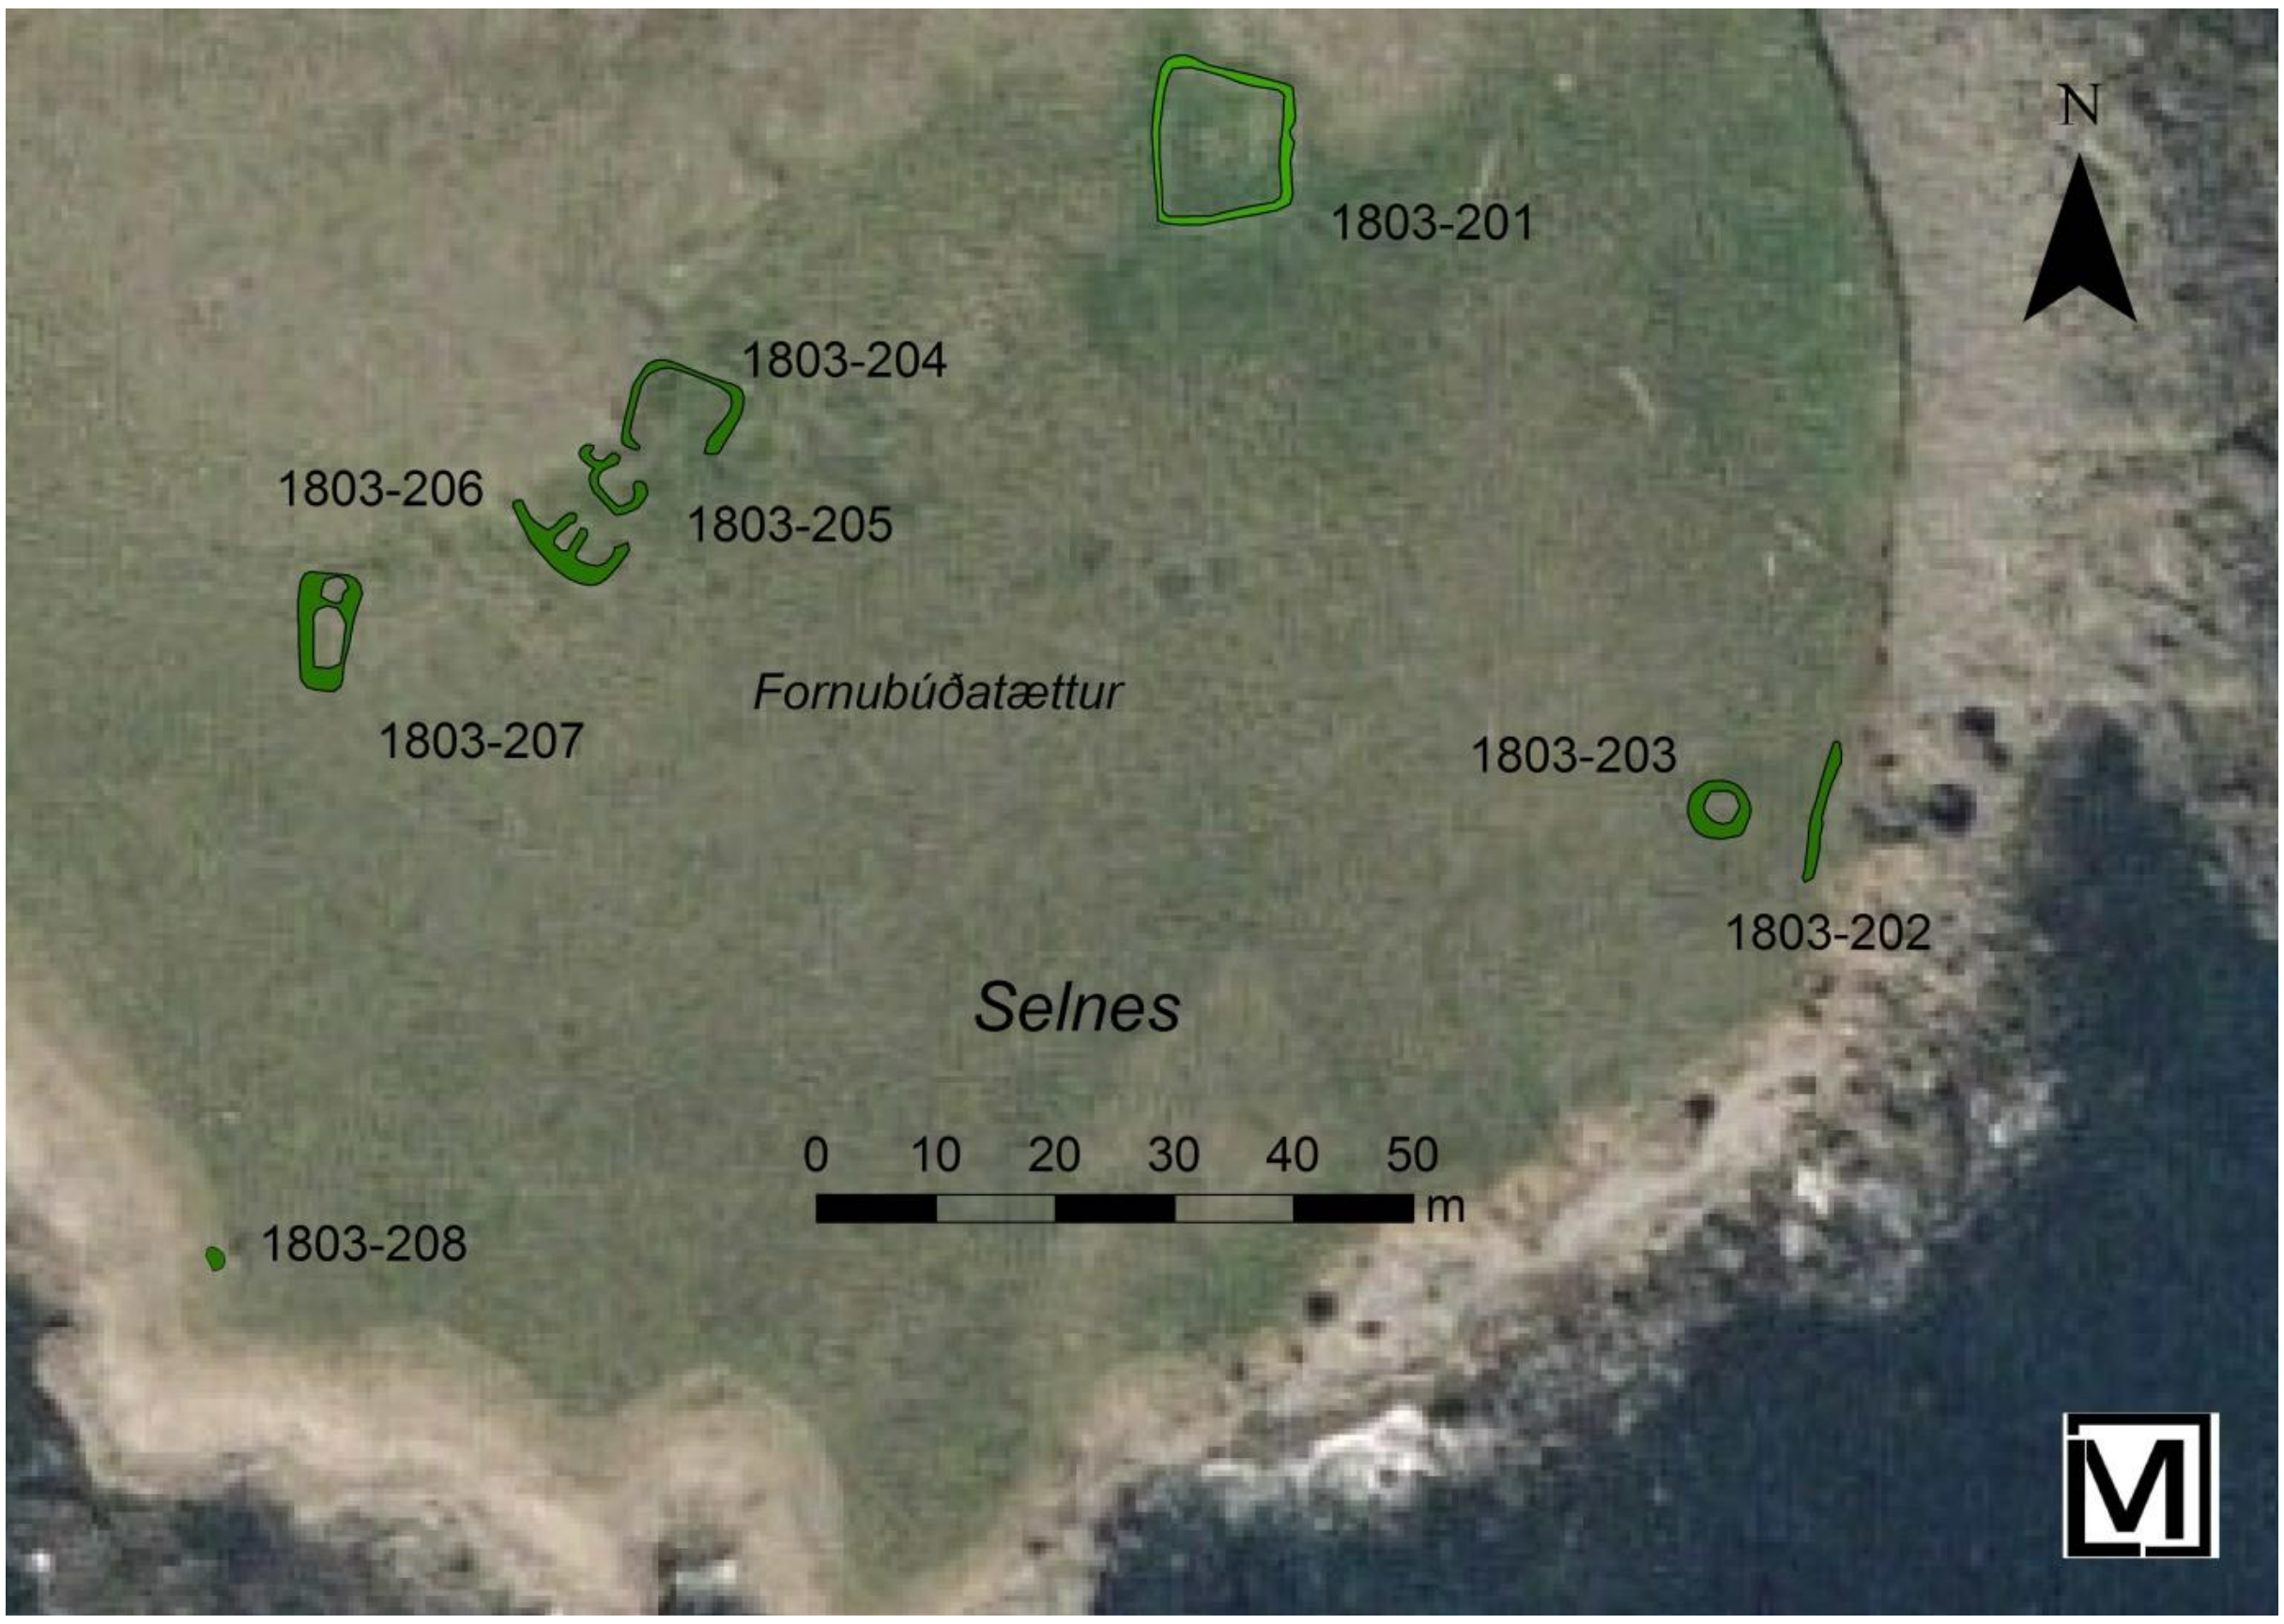
Mynd 56. Fornubúðatættur og fleiri minjar austast á Selnesi.

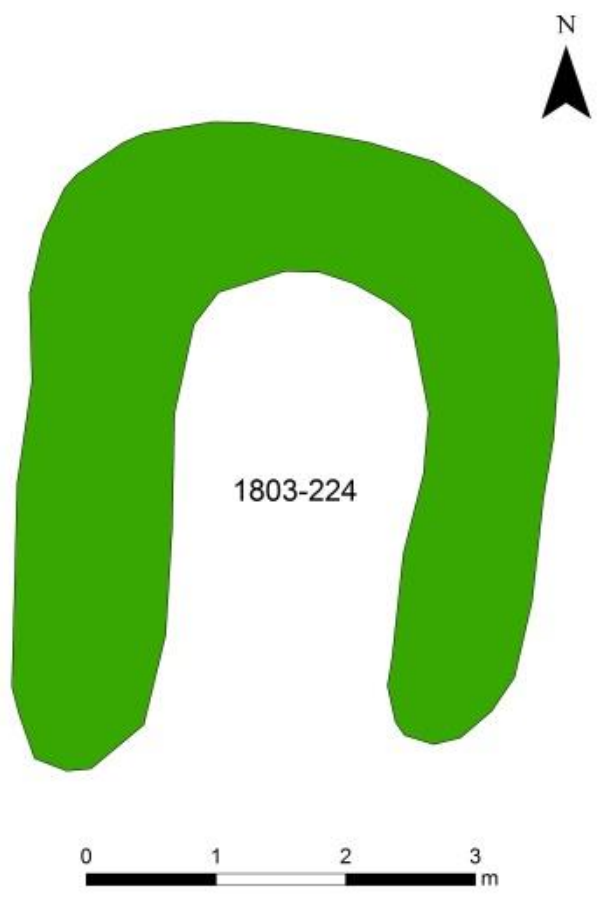
Selá-1803-224
Hlutverk: Fisktökuhús
Tegund: Tóft
Hættumat: Engin hætta. Tóftin er sunnan við árgil Selár og er ekki í hættu vegna landbrots.
Staðhættir
Á suðurbakka Selárgils, næst sjónum, rétt tæpa 50m norður af þjóðveginum um Skaga er tóft sem í I. bindi Byggðasögu Skagafjarðar er sögð grunnur fiskmóttökuskúrs.

Lýsing
Tóftin er 4x4,5m að utanmáli og snýr norður/suður. Veggir eru grasi, mosa og lyngi grónir en sér í grjót í veggjum. Þeir eru 20-30cm háir og um metri á breidd.
Aðrar upplýsingar
Í Byggðasögu Skagafjarðar I. bindi segir: „Seláin fellur í djúpu gili skammt norðan við bæinn. Ekrur kallast fjaran sunnan við ána. Þar er örstutt sandfjara eða smámöl og góð lending í hægu veðri. Bændur á Selá og Akri höfðu hér oft báta sína meðan gott var og drógu þá undan sjó upp í brekkuna en annars var miklu betra lægi úti í Selvík. Fisktökuhús var byggt uppi á bakkanum og sér ennþá grunn þess.“ (bls. 105).

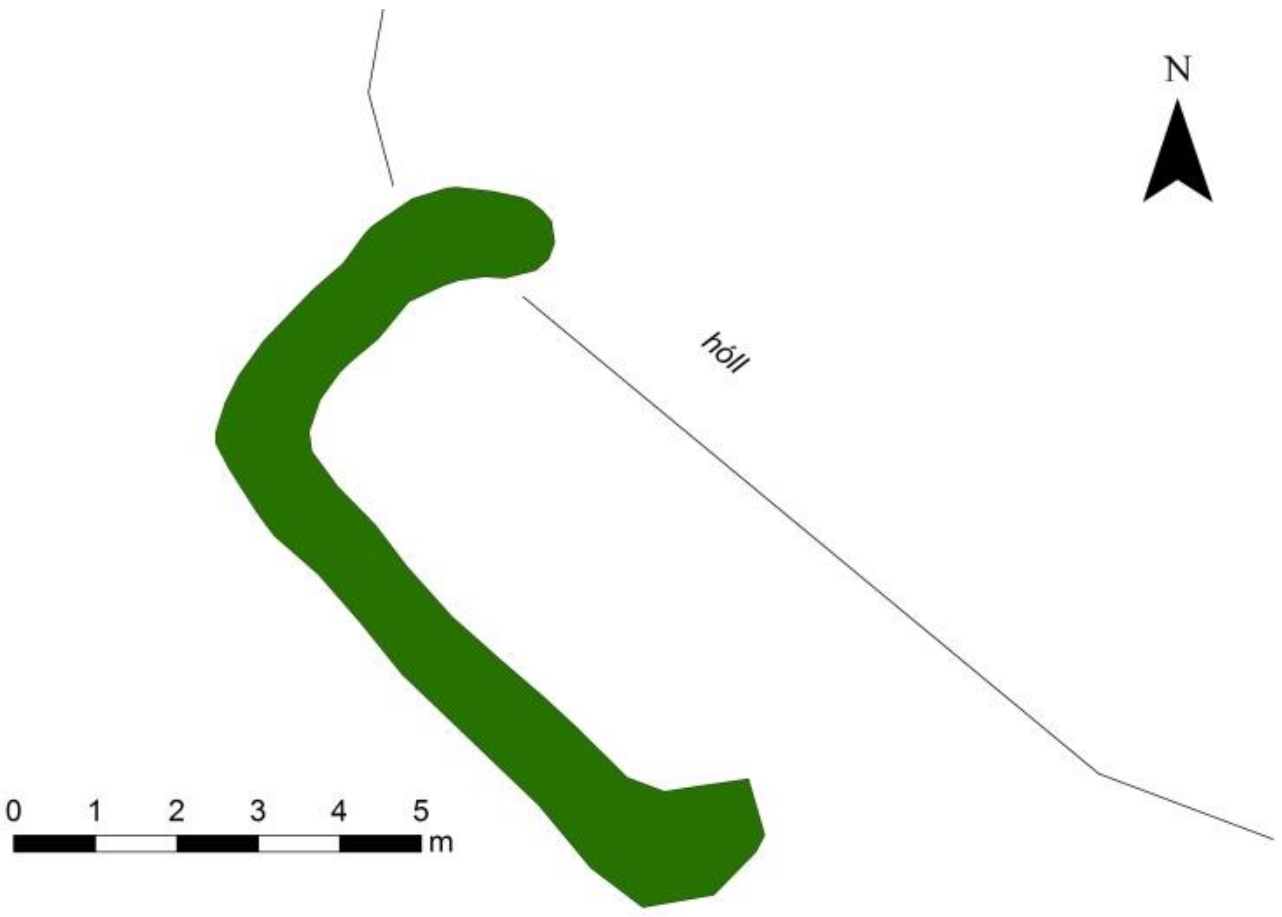
Selá-1803-227
Hlutverk: Rétt, stekkur
Tegund: Tóft
Hættumat: Engin hætta.
Staðhættir
Sunnan undir hóli, á háum sjávarbakka um 860m austur af íbúðarhúsinu á Selá og rúmlega 40m norðaustur af þjóðveginum um Skaga er tóft.

Lýsing
Tóftin liggur norðvestur/suðaustur og er hóllinn nýttur sem norðaustur veggur. Hún er 4,5x8,5m að utanmáli, grasi gróin og vel greinileg en veggir svolítið hrundir. Þeir eru 30-60cm háir og um metri á breidd. Hlið hefur verið til suðausturs. Af útliti að dæma hefur verið lítil rétt þarna eða einhvers konar aðhald fyrir skepnur.

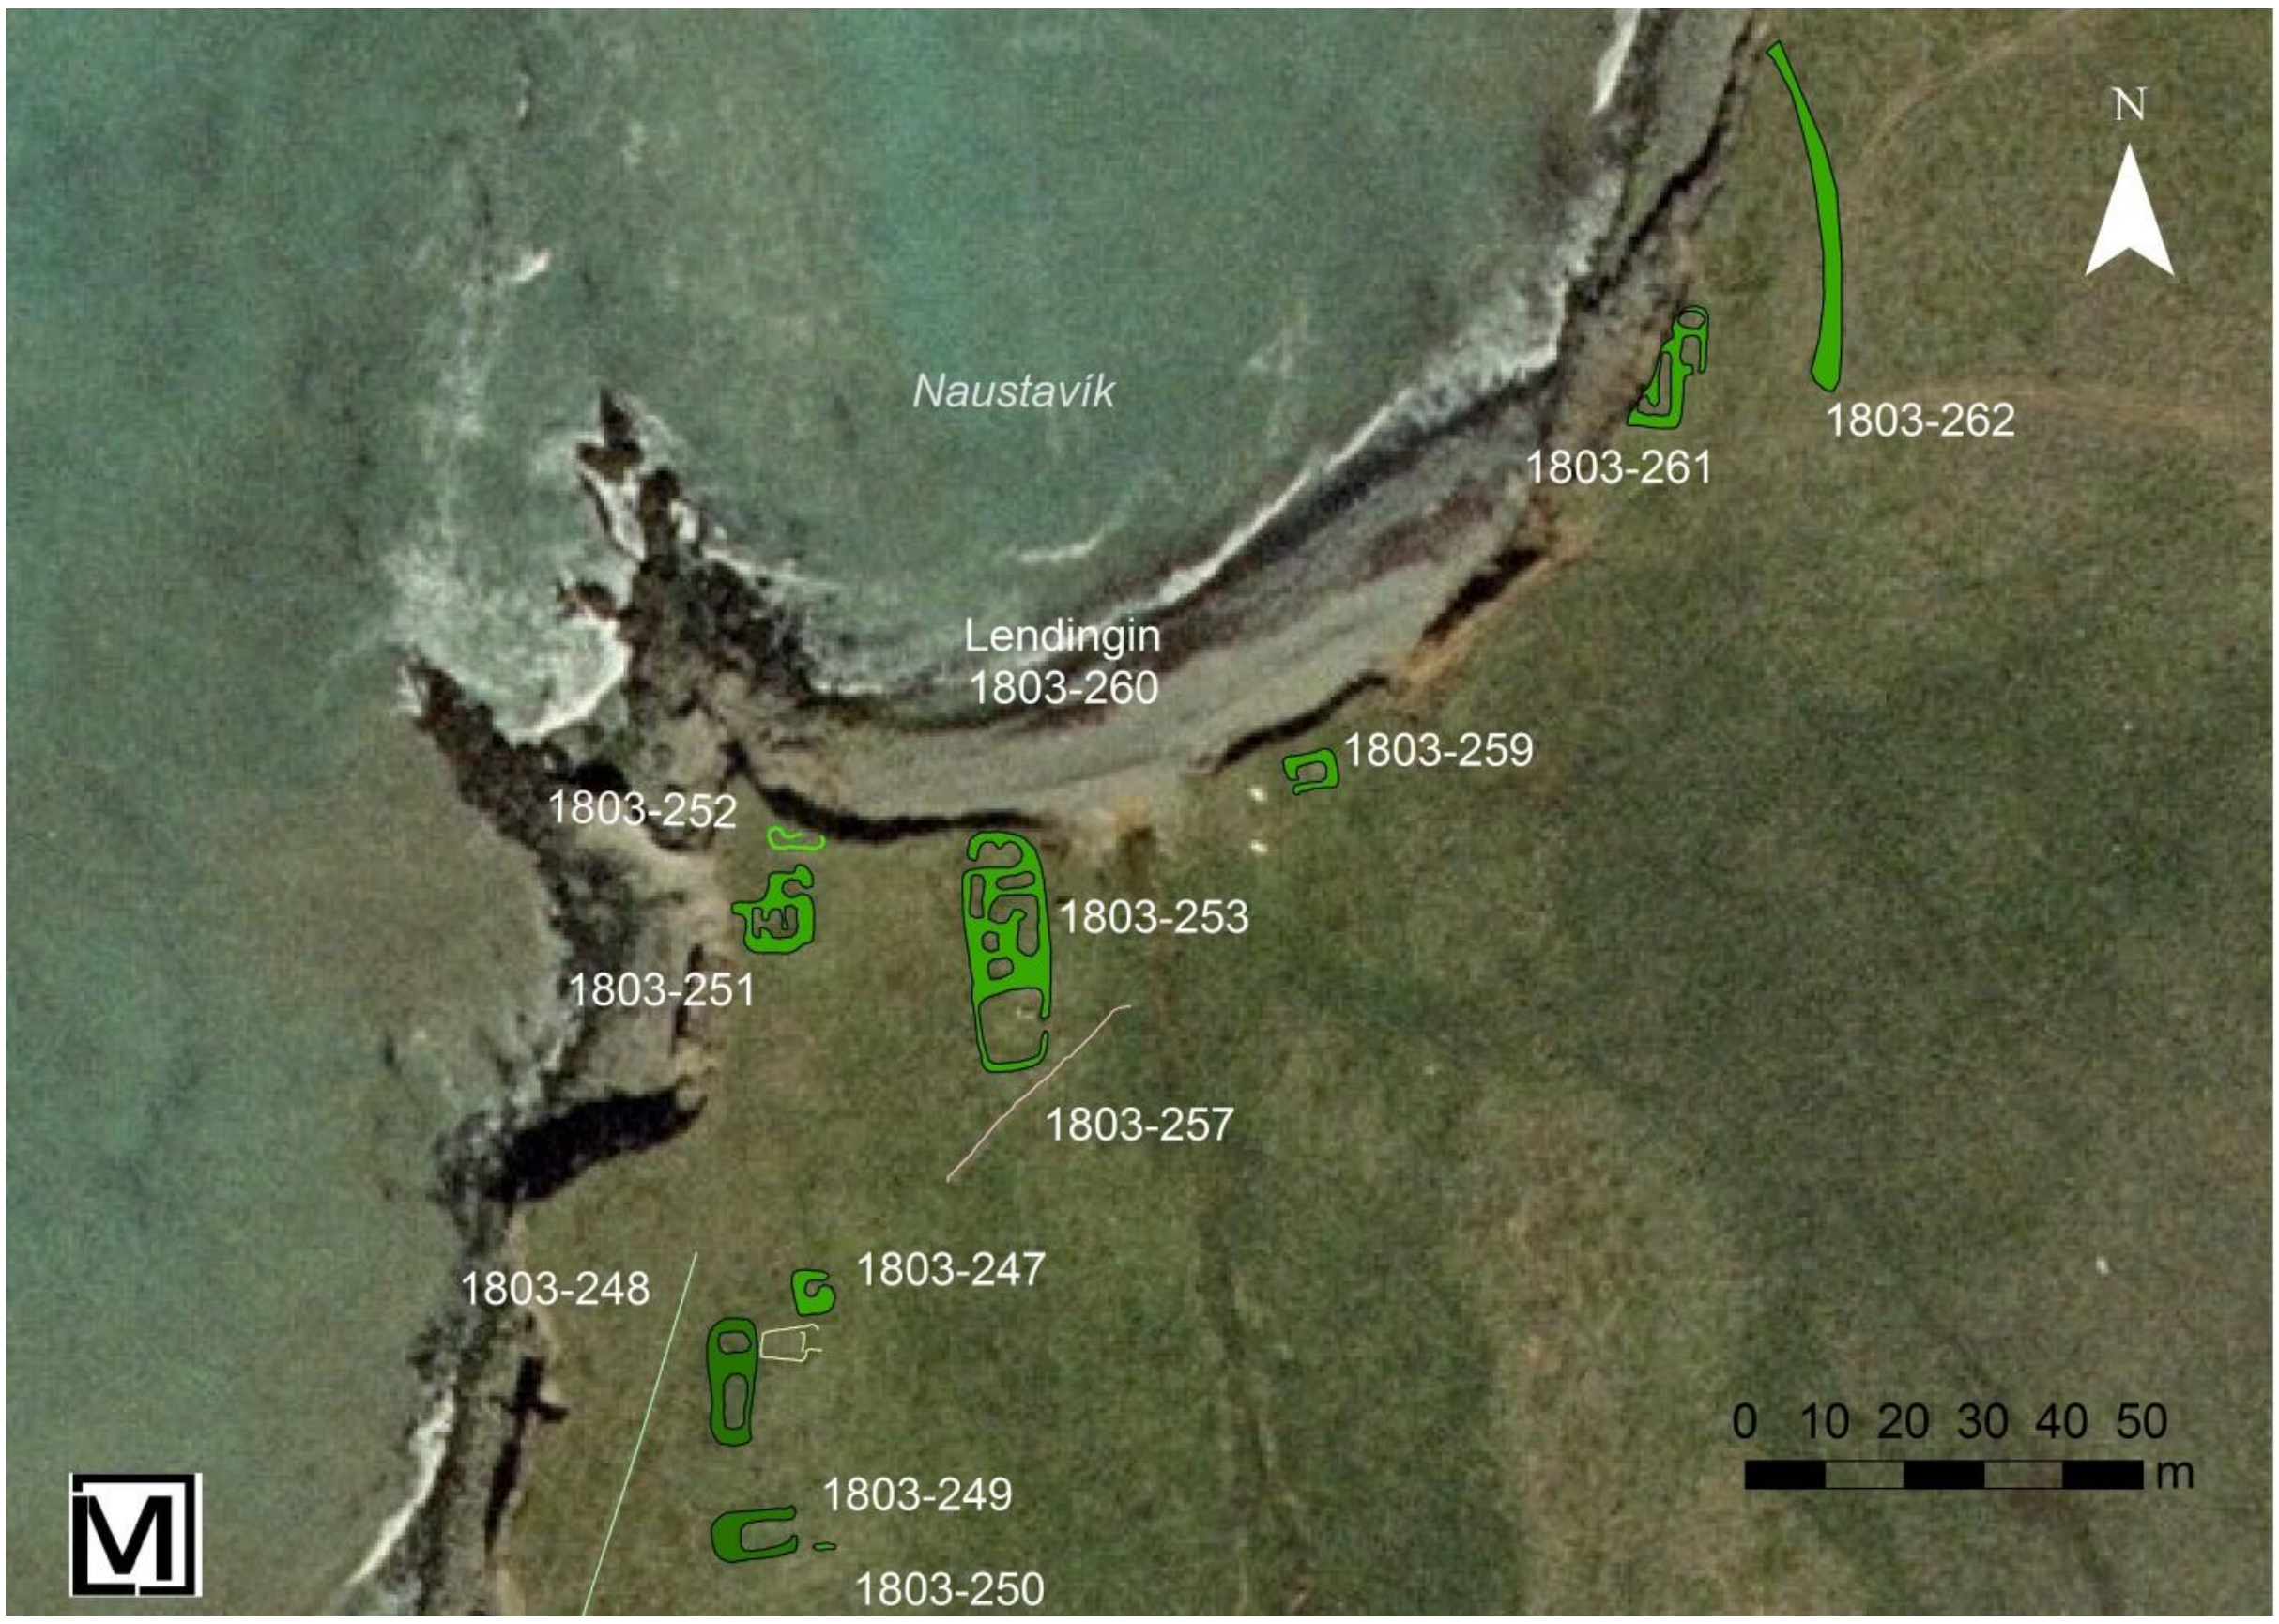
Mynd 70. Minjar við Naustavík á Hegranesi.
