Íslenskar sundlaugar frá fyrri hluta 20. aldar

Húsakönnun á Suðvestur-, Suður- og Austurlandi sumarið 2025

ELÍN ÓSK HREIÐARSDÓTTIR OG HJÖRLEIFUR STEFÁNSSON

REYKJAVÍK 2025
FS1078-20093

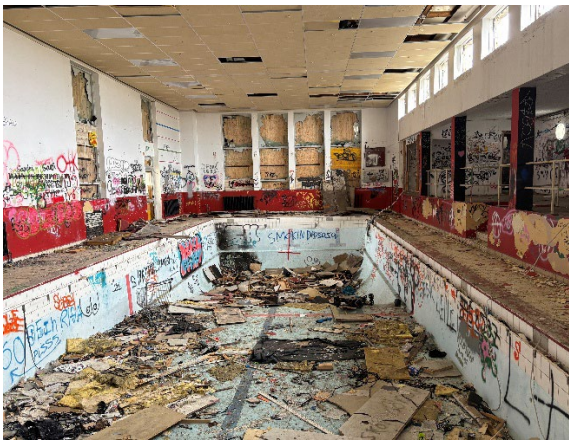
Sundhöll Keflavíkur sumarið 2025. Húsið er komið í mikla niðurníðslu, stendur opið og er orðið hættulegt umhverfi sínu. Myndir: höfundar.

Húsið er nú til mikilla lýta fyrir umhverfið og óviðunandi að það sé látið falla í niðurníðslu og verða miðstöð fyrir óreiðufólk, mitt inni í friðsælu íbúðahverfi.

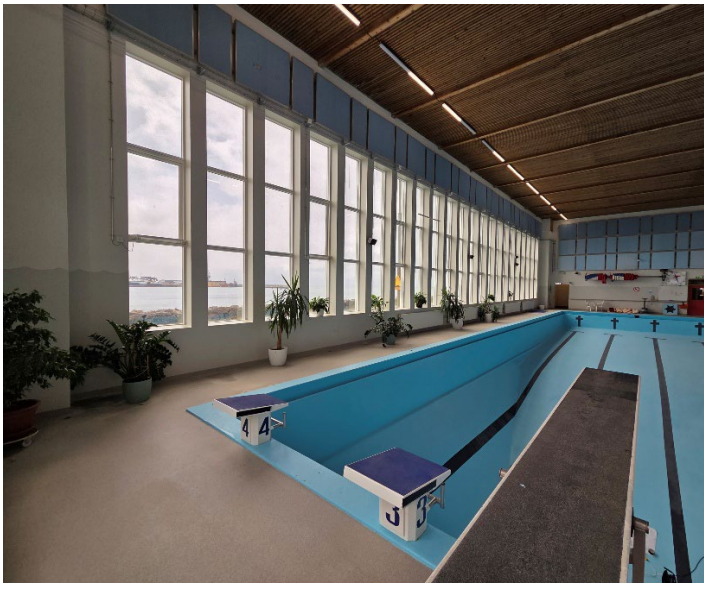
Sundhöll Hafnarfjarðar sumarið 2025. Ljósmyndir: Höfundar.

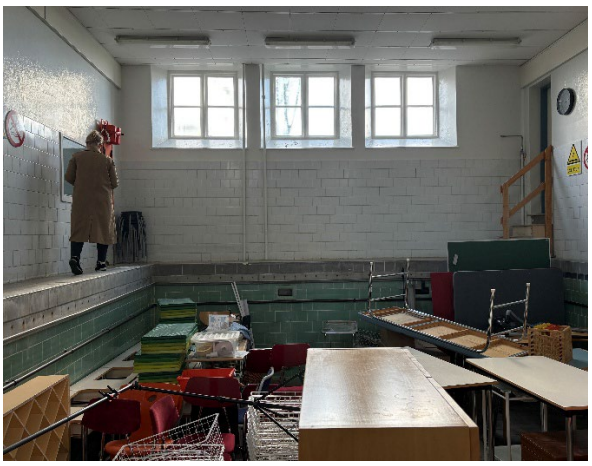
Sundlaugin hefur ekki verið notuð í nokkur ár nema sem geymsla fyrir húsbúnað.

Tröppur eru í norðvesturhorni laugarinnar.

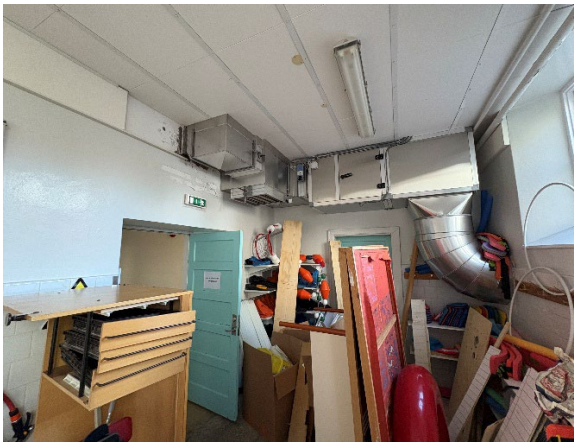
Gangur norðvestan við sundlaugina er notaður sem geymsla. Þar er loftræsting laugarinnar.

Tæknibúnaður laugarinnar er í lágum kjallara norðan við laugina, undir gólfi matsalar.

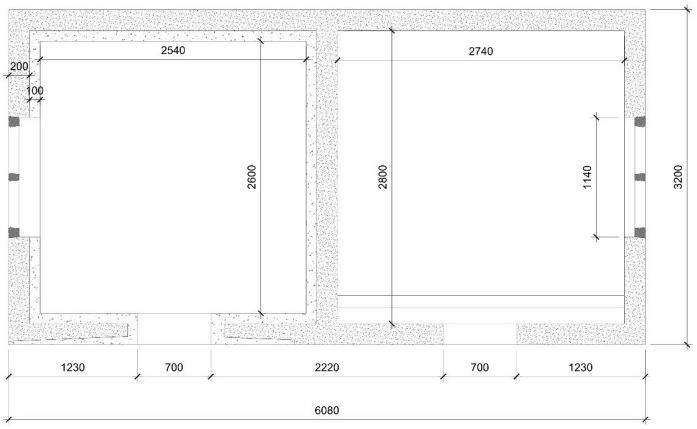
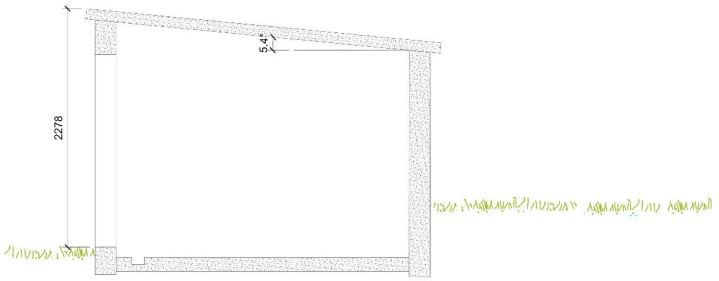
Laugarhúsið var mælt og teiknað lauslega við vettvangsskoðun 2025.

Gamla laugarhúsið við Grafarbakkalaug, myndir teknar við húsakönnun sumarið 2025. Ljósmyndir: Höfundar.

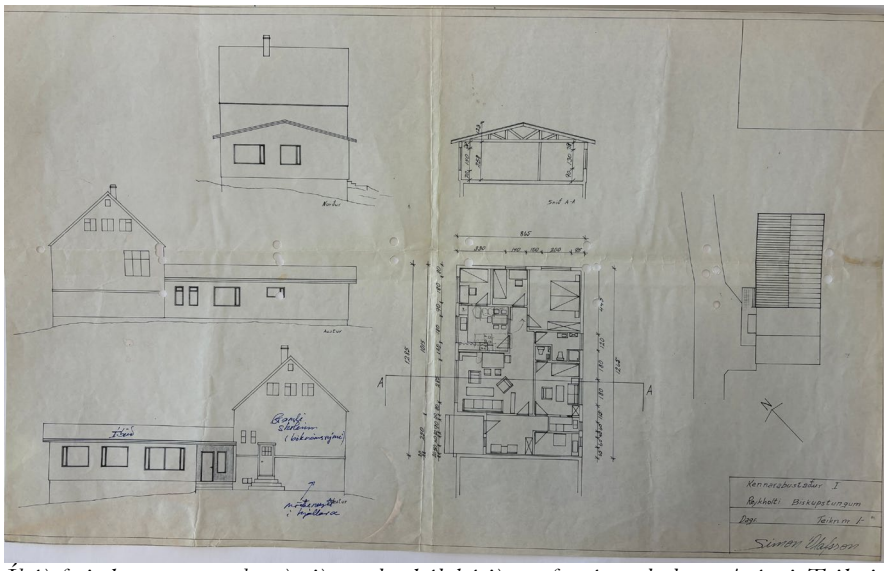
Viðbyggingarnar tvær sem nú standa við skólahúsið eru frekar til lýta. Húsið sem byggt var í stað sundlaugarinnar er óvandað og ástand þess er fremur lélegt. Skólahúsið í Reykholti stendur hins vegar enn, lítið breytt að meginformi. Það hefur verið í lítilli notkun síðustu ár. Til stendur að skilgreina lóð umhverfis húsið og selja það.

Íbúð fyrir kennara, sambyggð við gamla skólahúsið og ofan á gömlu laugarþrónni. Teikningin er gerð af Símoni Ólafssyni. Þjóðskjalasafn, Húsameistari ríkisins.

Skólahúsið í Reykholti var vel byggt og vandað í upphafi og í því liggja augljós tækifæri. Mikilvægt er þó að varanleg lausn finnist á raka- og myglumálum í kjallara. Vel færi á því að gera húsið upp í upprunalegri mynd og þá helst fjarlægja viðbyggingarnar og Steni-klæðninguna. Vera má að sundlaugin sé að mestu óskemmd undir fyllingunni og því mætti jafnvel grafa möl upp úr laugarþrónni og koma henni aftur í notkun í einhverri mynd.

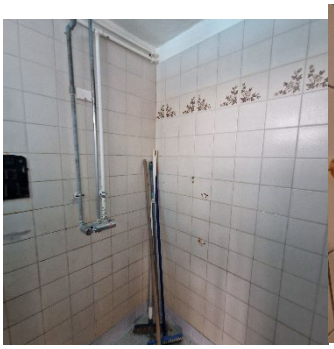
Sundlaugin í Sólheimum við vettvangsúttekt 2025. Myndir: höfundar.

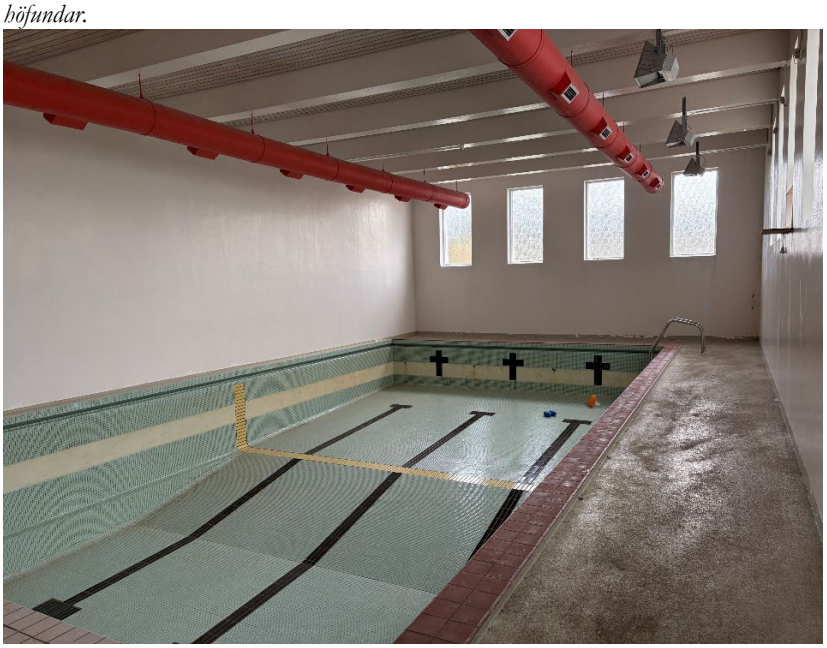
Sundlaugarsalurinn virðist í dágóðu ásandi og einnig búningsklefar. Myndir frá maí 2025, höfundar.

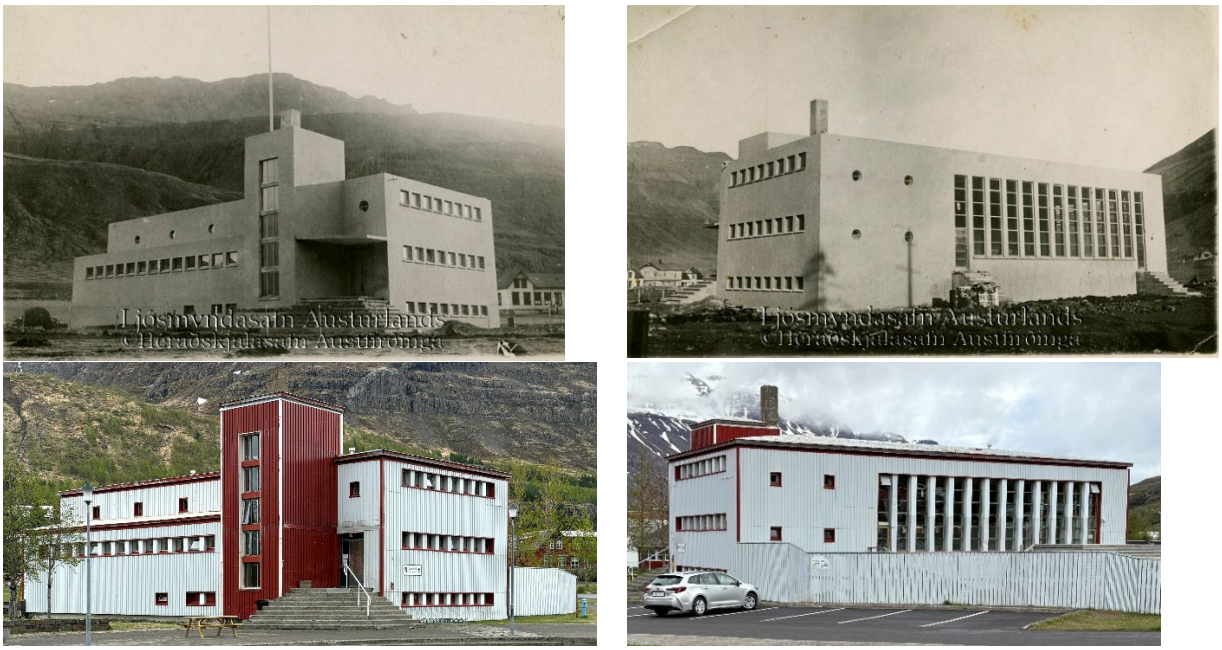
Efri myndir: Sundhöll Seyðisfjarðar um 1950, nýbyggð. Fallega mótuð bygging í fúnkisstíl eins og hann varð bestur hér á landi. Ljósmyndir frá Héraðsskjalasafni Austurlands en hvorug er merkt ártali eða ljósmyndara. Á neðri myndunum er svo Sundlaug Seyðisfjarðar í maí 2025, klædd að utan með lituðu stáli og helstu stíleinkenni hennar þar með afmáð.

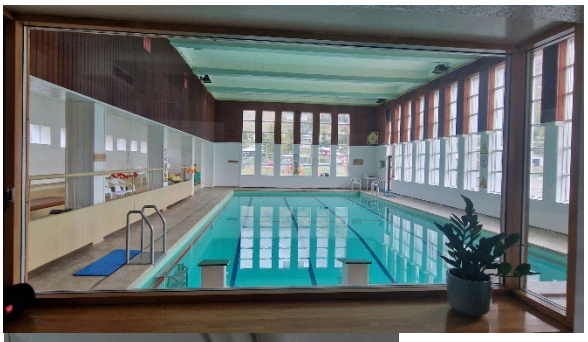
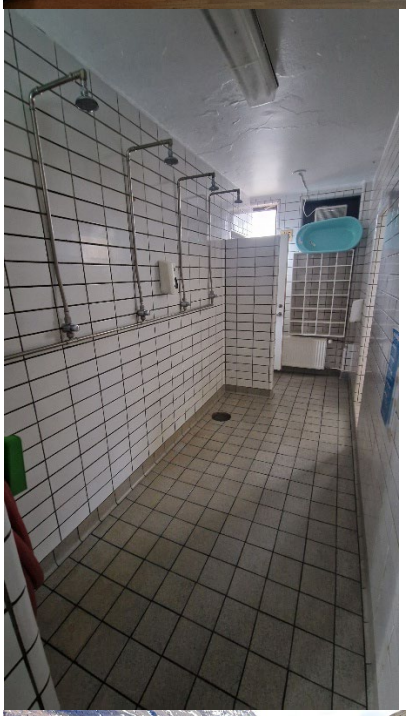
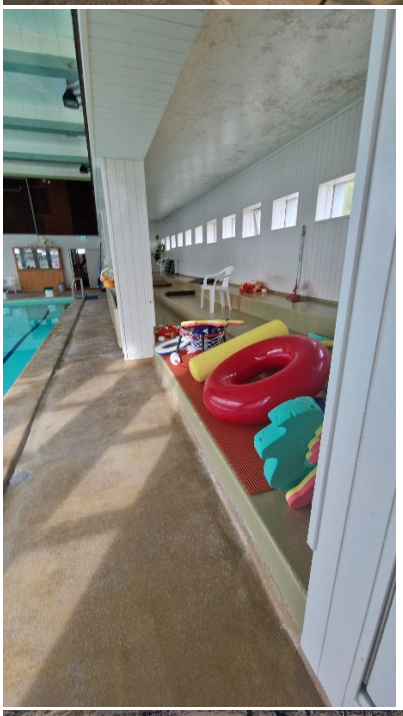
Sundhöll Seyðisfjarðar var einangruð að utan og klædd stáli hafa menn öðlast mikla reynslu í að takast á við vandamál af þessu tagi og þróaðar hafa verið aðferðir til að bæta fyrir tæknilega galla á steinsteyptum húsum sem voru ríkjandi um miðbik fyrri aldar og því ýmis færi á úrbótum þegar næst kemur að því að huga að viðhaldi og endurbótum á laugarhúsinu. Sundhöll Seyðisfjarðar er listaverk á sviði húsagerðar sem ætti að vera stolt Seyðisfjarðarkaupstaðar. Mikilvægt er að hafist verði handa við endurbætur á því sem fyrst og að í þeim verði leitað allra leiða til að færa húsið aftur í það form sem það hafði í upphafi til að draga fram sérkenni þess og glæsileika.

Sundhöll Seyðisfjarðar vorið 2025. Ljósmyndir: Höfundar.

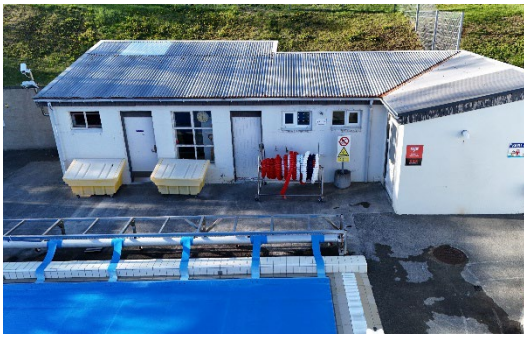
gera það ekki lengur þar sem búið er að lengja þak og setja timburklæðningu sem nær út fyrir veggina, hækka þannig þakið lítillega og auka þakhalla. Á miðju þaki laugarhússins var áður stór reykháfur sem

Myndir af Neskaupstaðarlaug teknar við skráningu 2025. Ljósmyndir: Höfundar.

hefur verið fjarlægður. Á úthliðum austur- og vesturgafla voru þrír gluggar en gaflar þeirra voru gluggalausir. Suðurhlið hússins, sú sem snýr að laug er í betra ástandi en brekkuhliðin. Upprunalega var austurálman var með einum dyrum á miðjum vegg og tveimur litlum gluggum beggja vegna við en vesturálman með dyrum syðst, þá tveimur litlum gluggum og svo öðrum dyrum og glugga næst horni. Suðurhlið miðálmunnar var með stórum glugga með sex rúðum í rýminu miðju og dyr beggja vegna og er það óbreytt. Til vesturs frá vestari dyrunum voru þrír litlir gluggar en tveir austan við þá austari

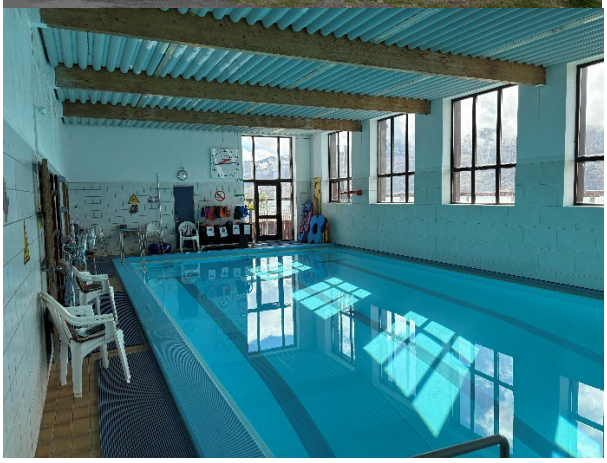
Ljósmyndir frá skoðun laugarinnar 11. maí 2025. Ljósmyndir: Höfundar.

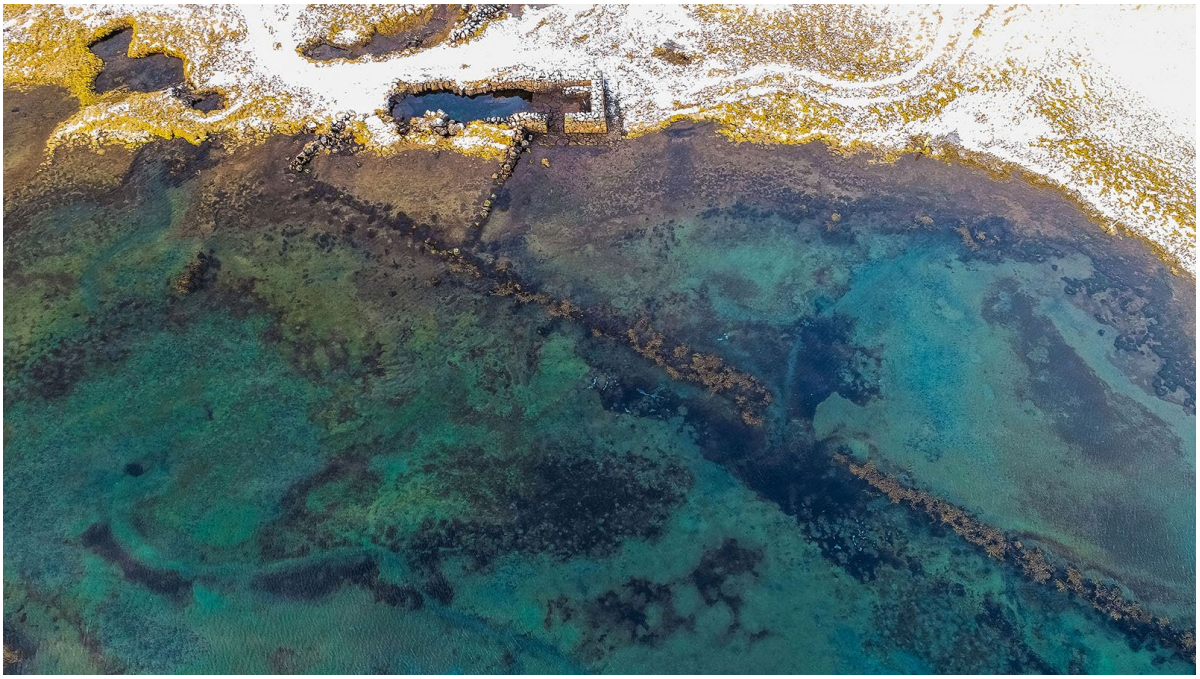
Sundlaugin er efst á myndinni, horft til NNV. Hlaðinn grjótveggur er um norðausturhlutann og dyr á suðausturveggnum. Yfir veggnum var bárujárnsþak og undir því búningsklefi. Ekkert er eftir af því mannvirki. Norðvesturhlutinn var hellir en þak hans er nú fallið að mestu. Hlaðinn garður er enn um opnu laugina en þar var aðeins hægt að synda þegar hásjávað var. Mynd https://www.vf.is/mannlif/sundlaugin-a-reykjanesi

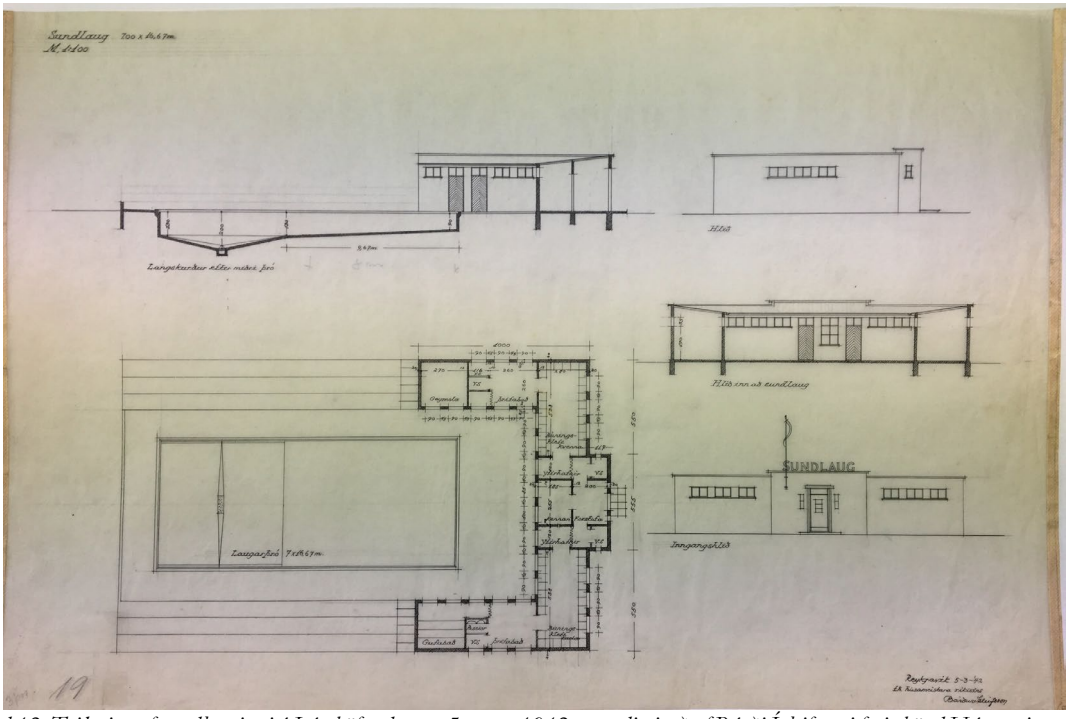
Mynd 12: Teikning af sundlauginni á Þórshöfn, dagsett 5. mars 1942 og undirrituð af Bárði Ísleifssyni fyrir hönd Húsameistara ríkisins. Varðveitt á Þjóðskjalasafn Íslands. Laugin var nýlega rifin.
