Er hættu á tæringu bendistáls í bílahúsum/kjöllurum?

Íbúðalánasjóður

Lokaskýrsla

2011-10-28

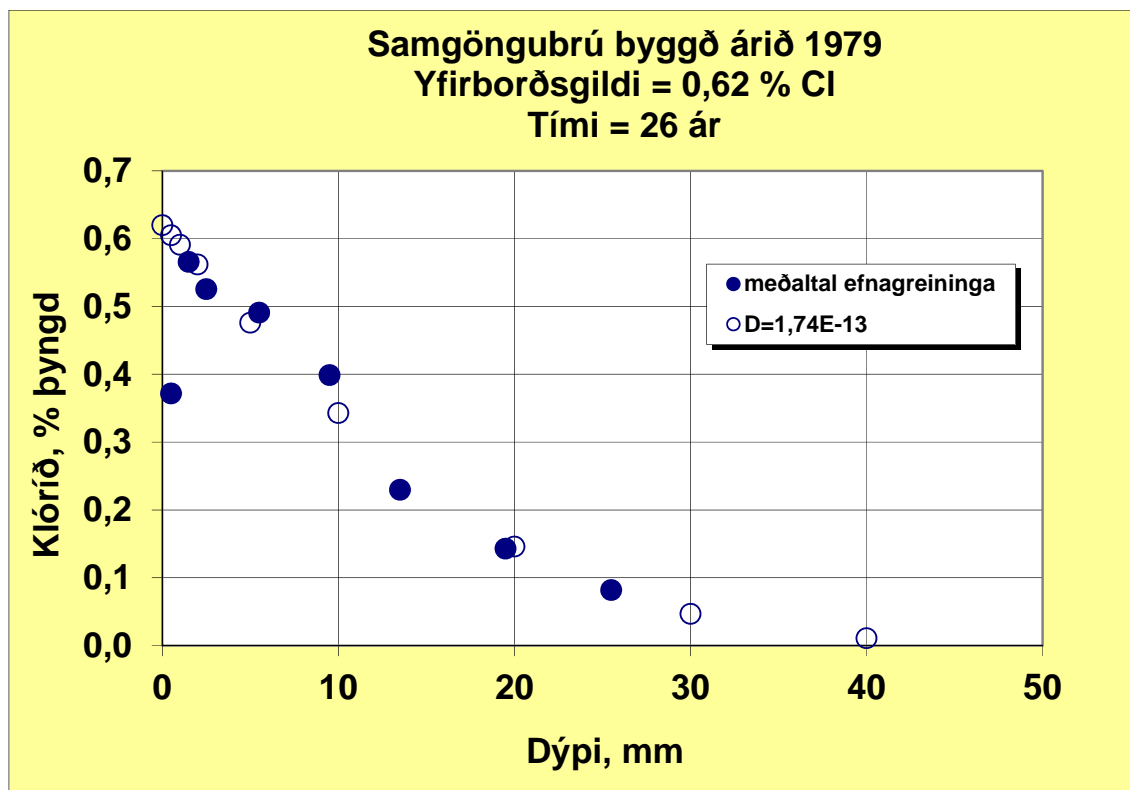
Á Mynd 1 má sjá algengt dæmi um niðurstöður efnagreininga og útreiknaðan klóríðprófíl samkvæmt öðru lögmáli Ficks. Eins og sjá má er mældur yfirborðsstyrkur klóríðs tiltölulega lágur, síðan eykst styrkurinn, en minnkar svo með dýpi inn í steypuna.

Mynd 1. Dæmi um mælt klóríðmagn í brúargólfi og útreiknuð gildi samkvæmt öðru lögmáli Ficks, frá Gísli Guðmundssyni, 2005.
