LV-2018-079

# Landbrot á bökkum Háslóns í Kringilsárrana

Úttekt 2018

Titill: Landbrot á bökkum Háslóns í Kringilsárrana—úttekt 2018

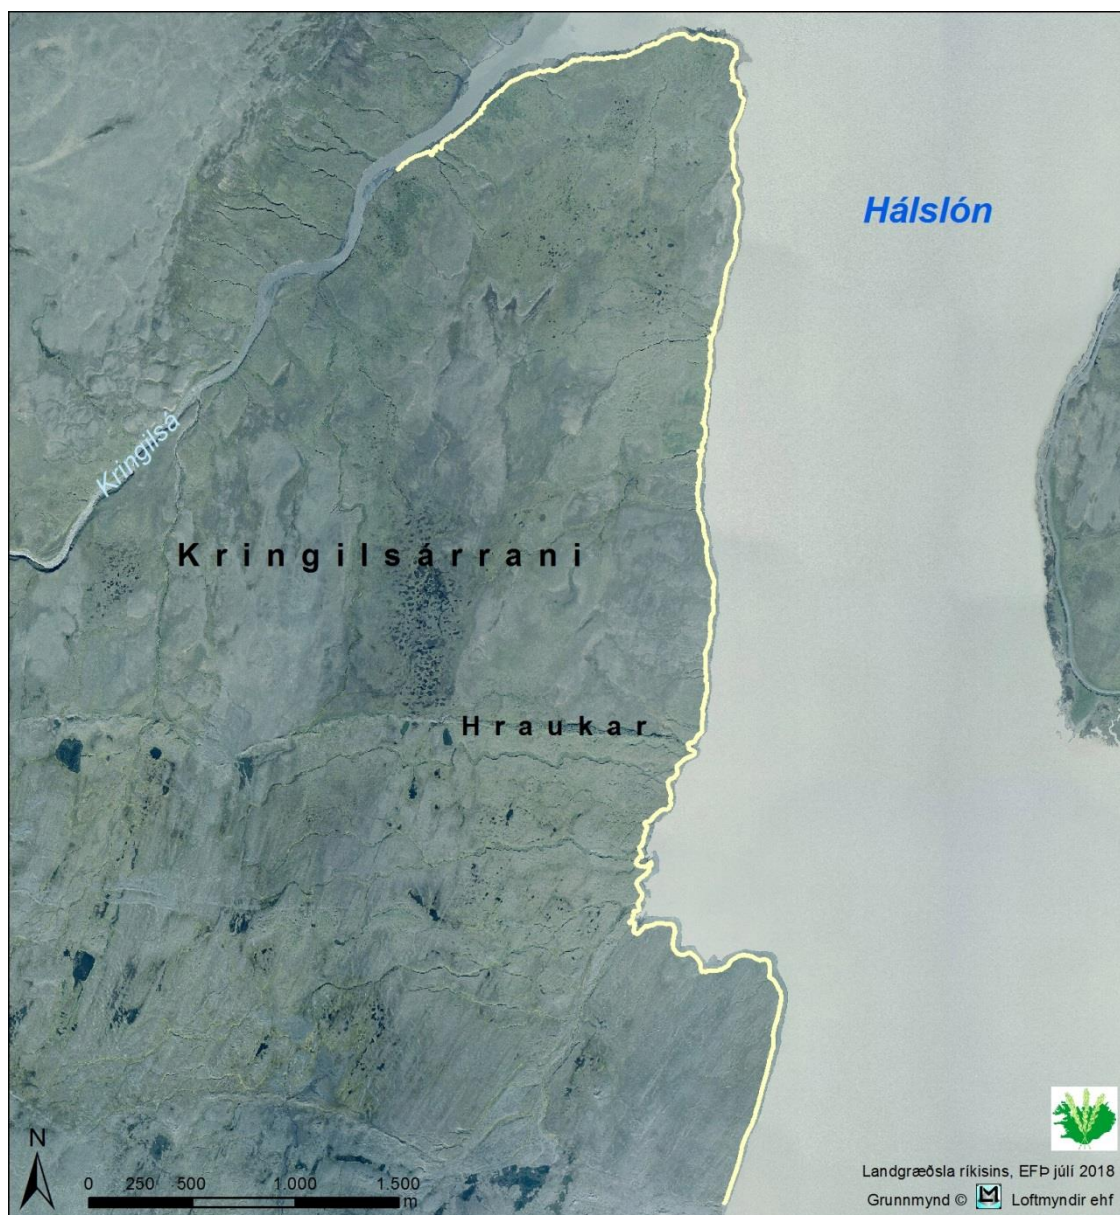
**Kort 1.** Kort sem sýnir strandlínuna þar sem úttekt var gerð á landbroti í Kringilsárrana sumarið 2018.

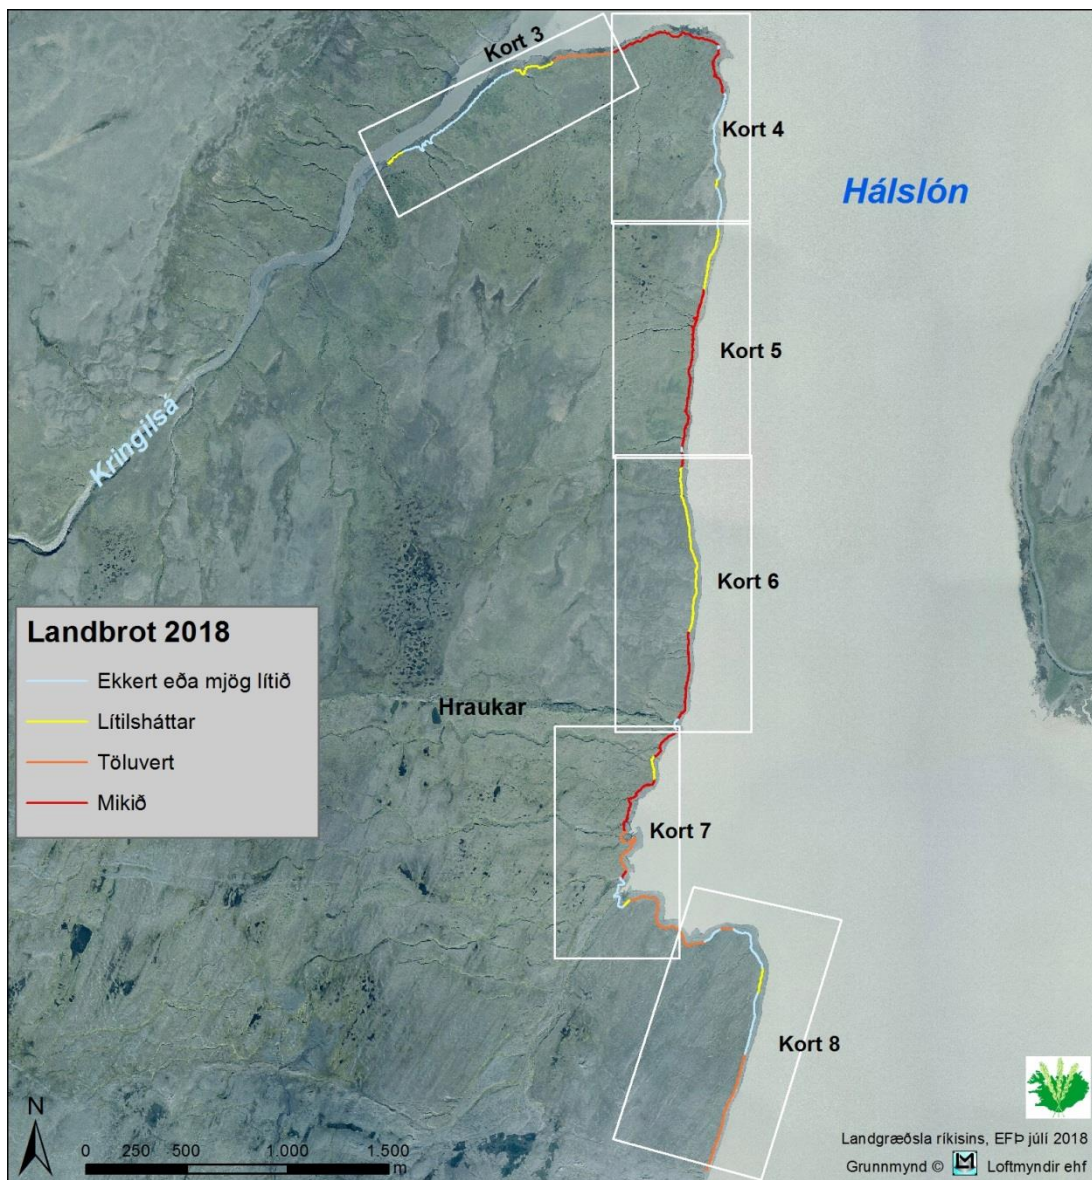
Landbrot var metið á 9,6 km af strandlengju Kringilsárrana sumarið 2018. Talsvert eða mikið landbrot var á ríflega helmingi strandlengjunnar en ekkert landbrot á tæpum 2 km (tafla 1).

Heildaryfirlit yfir landbrotið má sjá á korti 2, en hvítir ramar og númer vísa til korta þar sem nánari grein er gerð fyrir landbroti einstakra svæða.

**Kort 2.** Heildaryfirlit yfir landbrot í Kringilsárrana skv. úttekt sumarið 2018. Hvítir ramar og númer vísa til korta í þessari skýrslu þar sem nánar er gerð grein fyrir landbroti einstakra svæða.
