**Hitamælingar í borholum við Urriðavatn árið  
1991 og athugun á niðurrennsli í holu 5**

**Guðni Axelsson, Grímur Björnsson**

**Greinargerð GAx-GrB-91-02**

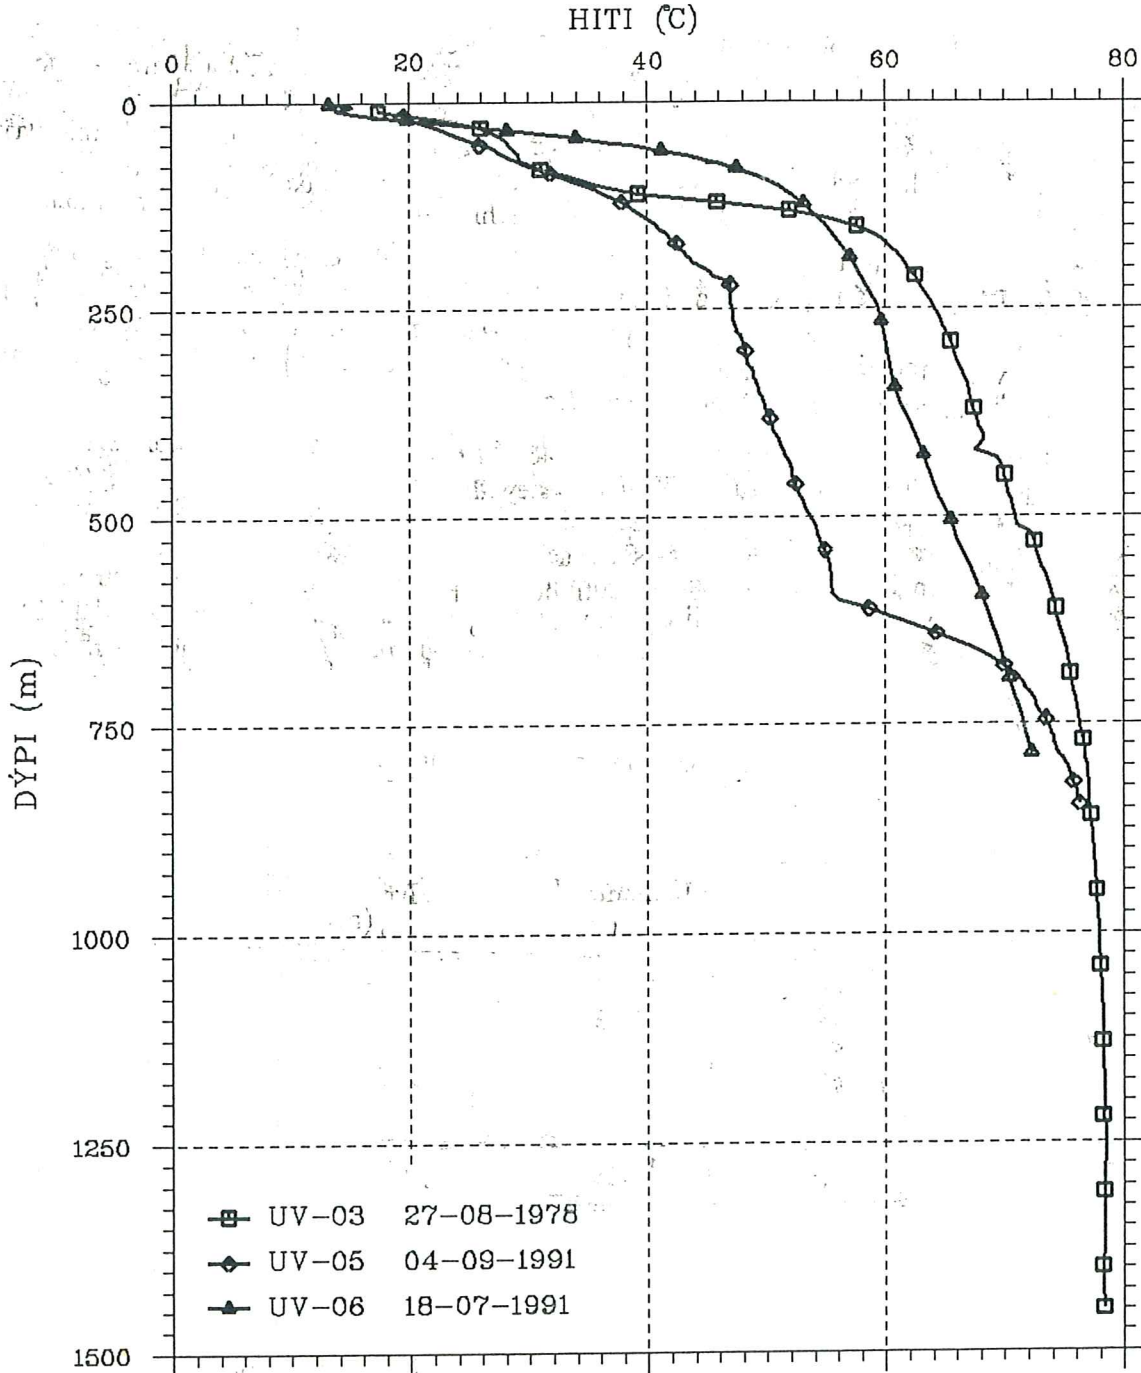
Ofangreindar mælingar eru birtar saman á mynd 1. Ef mælingarnar úr holum 3, 6 og 7 eru bornar saman við eldri mælingar úr holunum (þær yngstu frá 1982 og 1983) sést að óverulegar breytingar hafa orðið á hitaástandi jarðhitakerfisins í grennd við þessar holur. Þó nær mælingin í holu 3 ekki nógu djúpt til þess að hægt sé að segja mikið um hitaástand hennar. Hitamælingin úr holu 6 virðist ótrufluð af rennsli og sýnir hún hitaástand í útkanti jarðhitakerfisins, þ.e. eitthvað lægri hita en innan þess. Hitatoppurinn á um 20 m dýpi í holu 7 sést einnig í eldri mælingum úr holunni og var hámarkshiti hans svipaður þá og nú eða tæpar 50°C. Orsök þessa hitatopps er væntanlega nálægð holu 7 við uppstreymisrás jarðhitakerfisins.

Hitamælingar í holum við Urríðavatn.
