VÖKTUN Á ÁGANGI
FERÐAMANNA Á 7 SVÆÐUM
Á AUSTURLANDI SUMARIÐ
2020

NA-200202
Neskaupstaður
Nóvember 2020

Hér er lýst úttekt á svæðunum sjö á Austurlandi sumarið 2020. Samkvæmt rammasamningi sem NÍ og NA gerðu með sér er kveðið á um að lokaskýrslu sé skilað fyrir 1. nóvember ár hvert til NÍ sem gefur yfirlit um framkvæmd og árangur ársins.

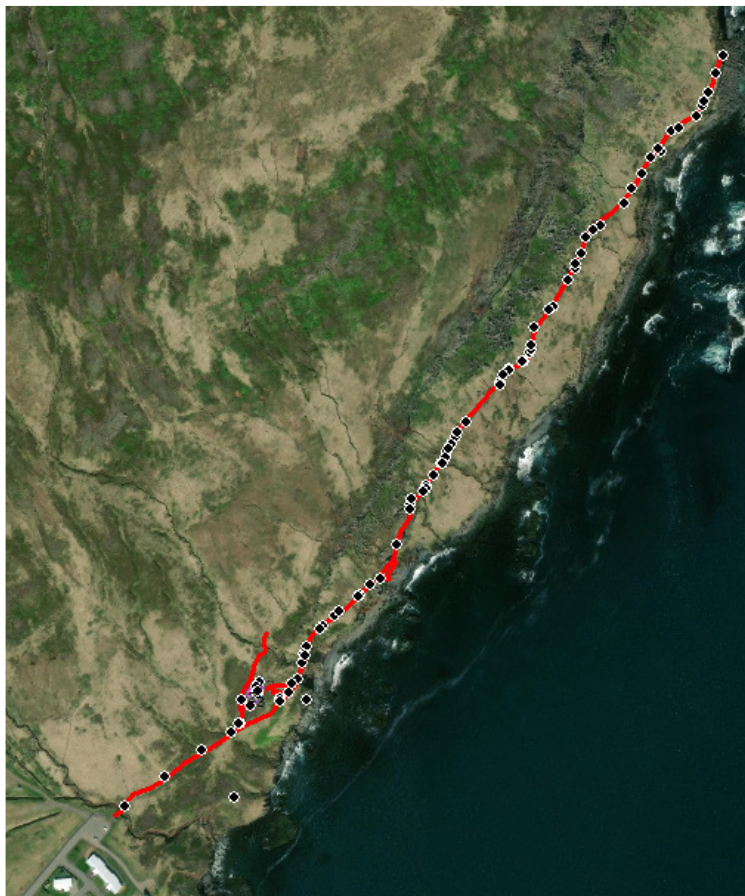
1. mynd. Fólkvangur Neskaupstaðar. Gönguleiðir, hentistigar og staðsetning ástandsskráninga á göngleið sumarið 2020. Loftmynd: Esri, Maxar, GeoEye, Earthstar Geographics, CNES/Airbus DS, USDA, USGS, AeroGRID, IGN, and the GIS User Community.

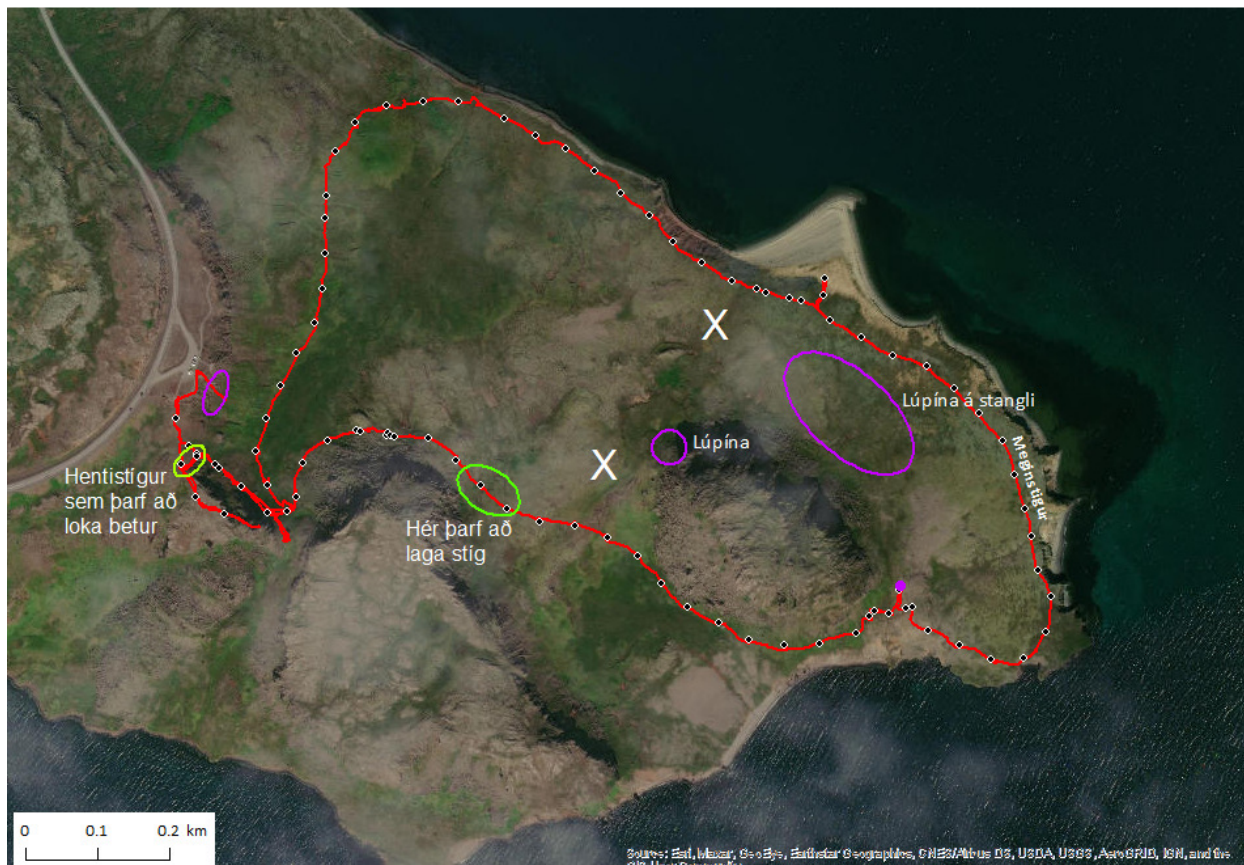
5. mynd. Hólmanes. Gönguleiðir, hentistígur og staðsetning ástandsskráninga á göngleiðum sumarið 2020. Kortlagning lúpínu byggir á kortlagningu Náttúrufræðistofnunar¹. Viðbætur sem kortlagðar voru af Náttúrustofu Austurlands í ágúst 2020 eru sýndar grófllega með fjólubláum sporbaugum og hringjum, en innan þeirra eru einstaka lúpínur og lúpínublettir. Afmörkun lúpínu á þessu korti er ekki tæmandi. Loftmynd: Esri, Maxar, GeoEye, Earthstar Geographics, CNES/Airbus DS, USDA, USGS, AeroGRID, IGN, and the GIS User Community.

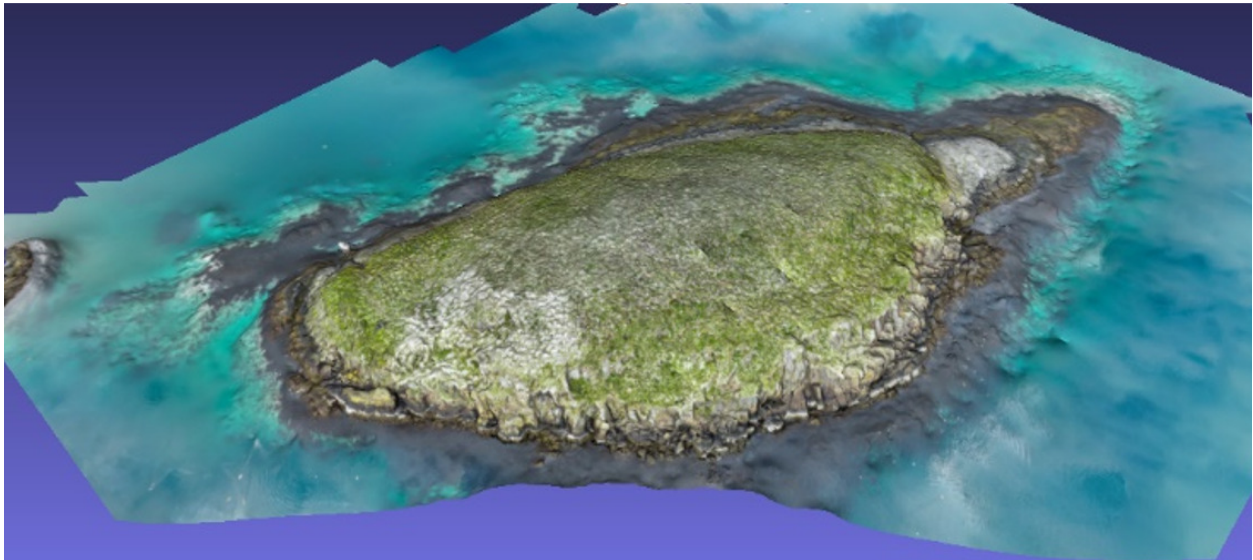
Ekki var talin ástæða til að vakta sérstaklega fugla á og við gönguleiðir um Hólmanes. Hólmarnir, mikilvæga fuglasvæðið, er nokkuð fjarri megingönguleiðum í fólkvanginum og friðlandinu og lítið var vart við fugla á gönguleiðum. Megin niðurstöður úttektar á varpi í Hólmunum voru þær að mjög lítið lundavarp var þar sumarið 2020. **Líklegt er að núverandi stofnmat sé gróft ofmat og lagt er til að það verði endurskoðað.**

6. mynd. Stórhólmi – mynd af þrívíddarlíkani unnin úr myndatökum teknum með dróna sumarið 2020.

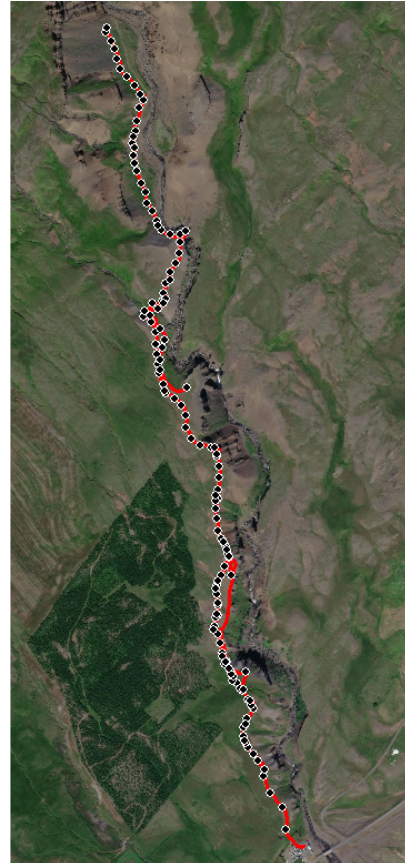
9. mynd. Gönguleiðin upp að Hengifossi, hentistígar og staðsetning ástandsskráninga á gönguleið sumarið 2020. Loftmynd: Esri, Maxar, GeoEye, Earthstar Geographics, CNES/Airbus DS, USDA, USGS, AeroGRID, IGN, and the GIS User Community.

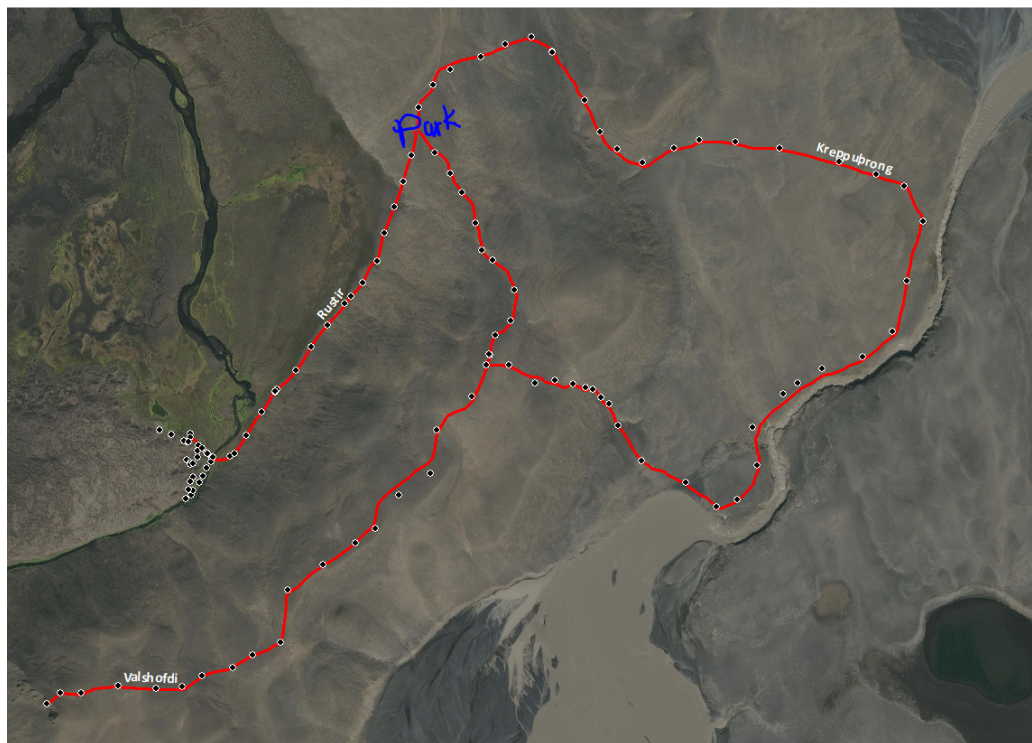
11. mynd. Hvannalindir. Gönguleiðir, hentistígar og staðsetning ástandsskráninga á gönguleiðum sumarið 2020. Loftmynd: Esri, Maxar, GeoEye, Earthstar Geographics, CNES/Airbus DS, USDA, USGS, AeroGRID, IGN, and the GIS User Community. Nöfn á korti vísa til nafna gönguleiðar, en er ekki staðsetning örnefna.

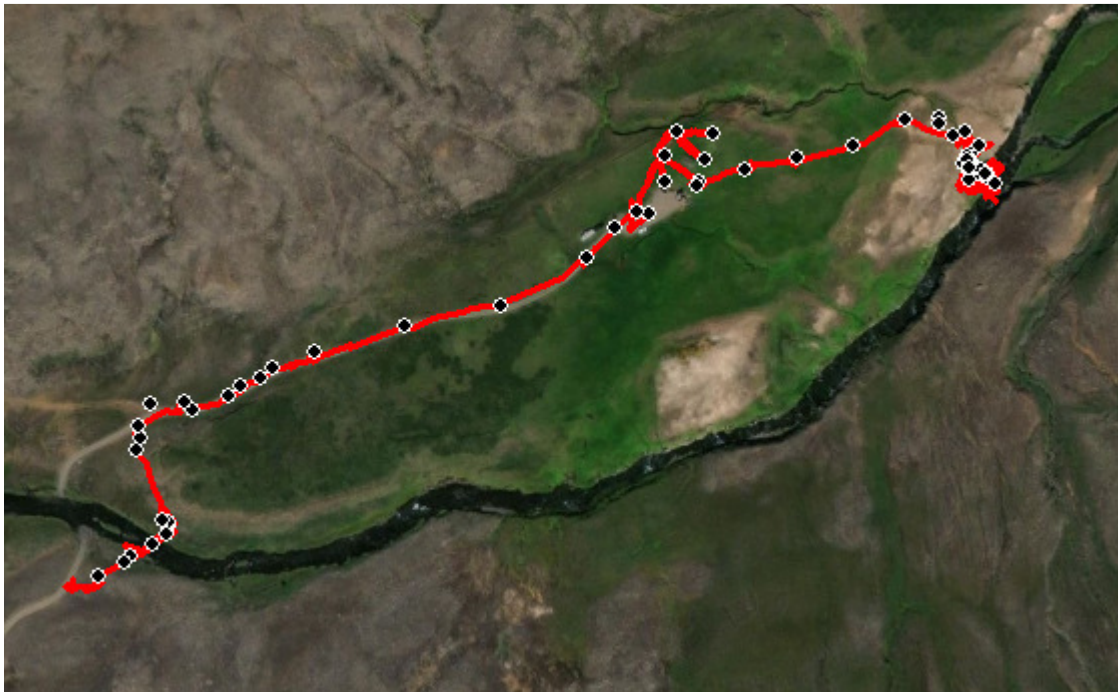
13. mynd. Gönguleiðin frá bílastæði að Laugarvallalaug, hentistigar og staðsetning ástandsskráninga á stíg sumarið 2020. Loftmynd: Esri, Maxar, GeoEye, Earthstar Geographics, CNES/Airbus DS, USDA, USGS, AeroGRID, IGN, and the GIS User Community.

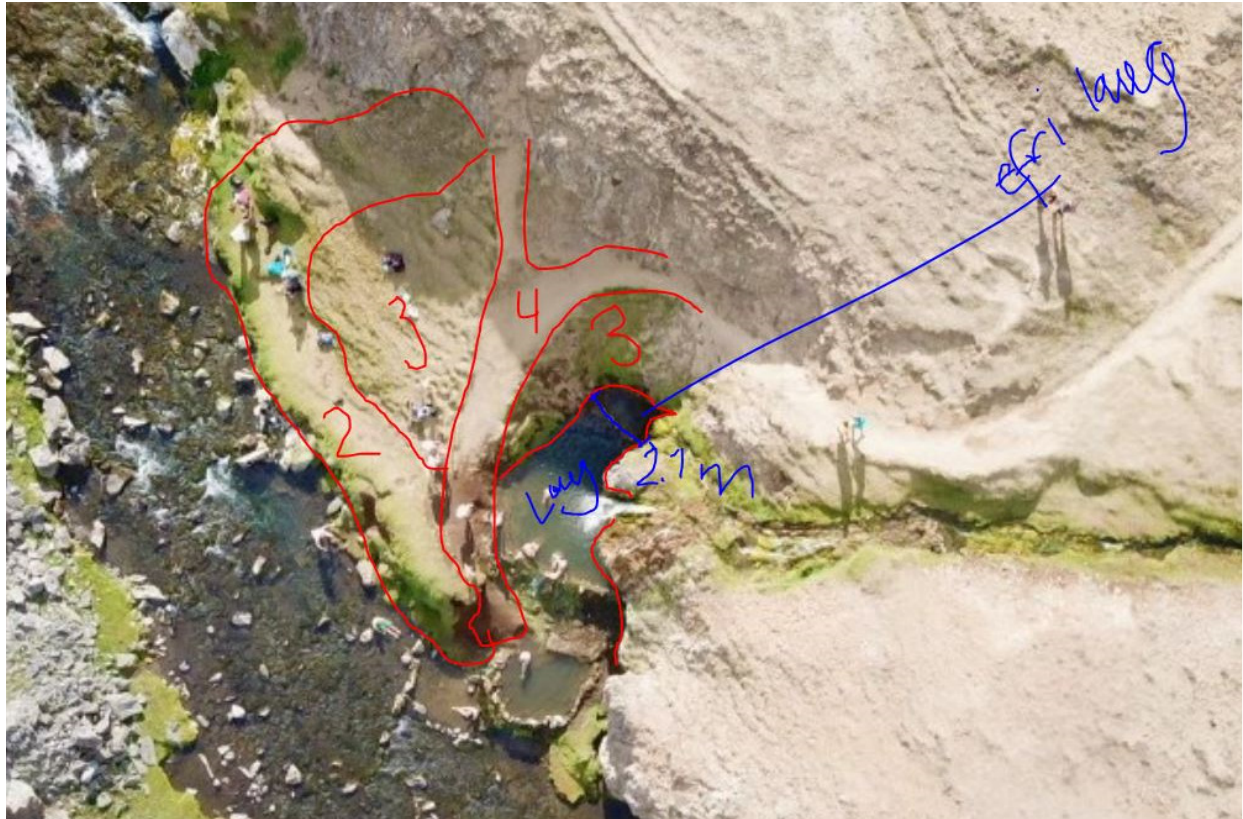
14. mynd. Loftmynd úr dróna af Laugarvallalaug og nágrenni þar sem búið er að teikna inn afmörkun mismunandi álagssvæða (sjá eyðublað A1a). Einnig er merkt inn með blárrí línu staðsetnin og stærð stærð hleðslu milli efri- og aðallaugar.

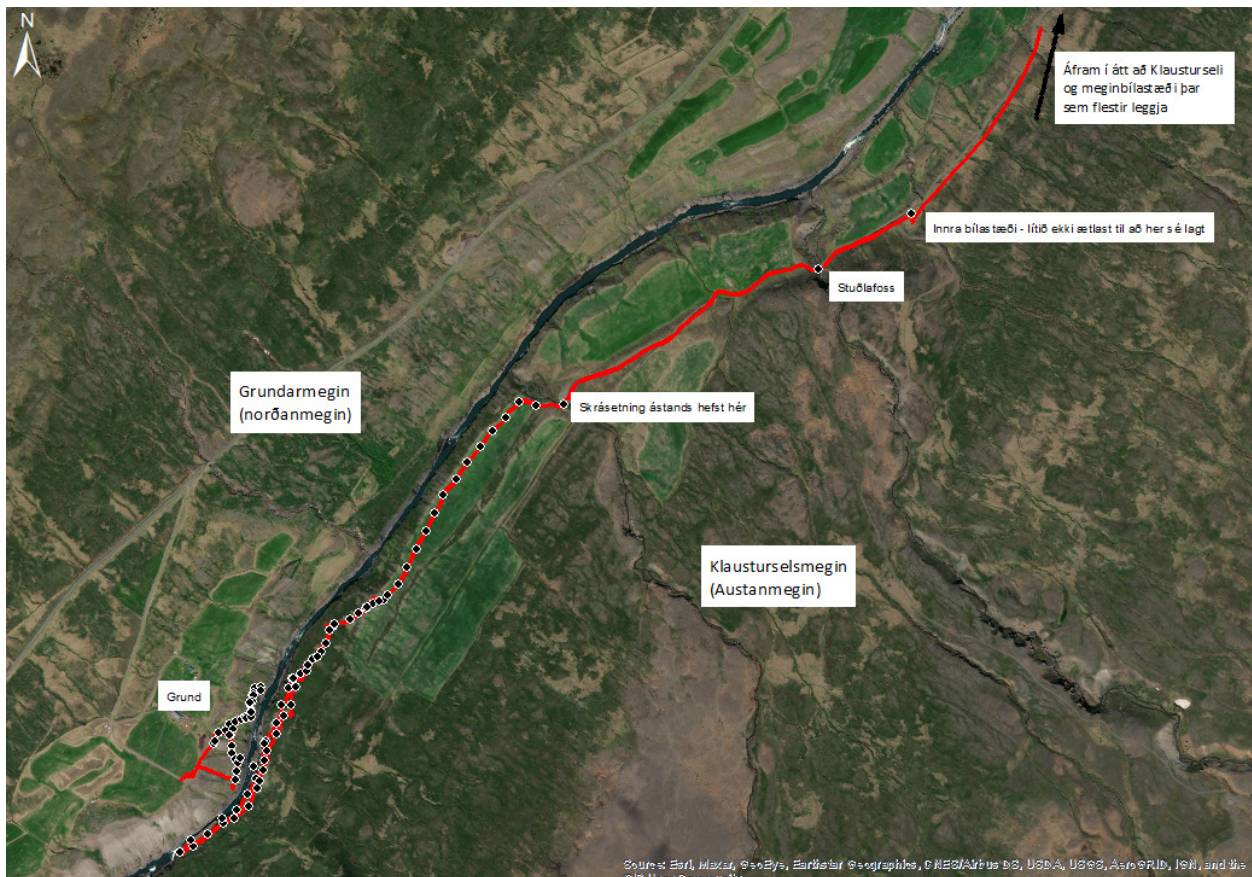
17 mynd. Stuðlagil. Gönguleiðir, hentistígar og staðsetning ástandsskráninga á gönguleiðum sumarið 2020. Loftmynd: Esri, Maxar, GeoEye, Earthstar Geographics, CNES/Airbus DS, USDA, USGS, AeroGRID, IGN, and the GIS User Community.

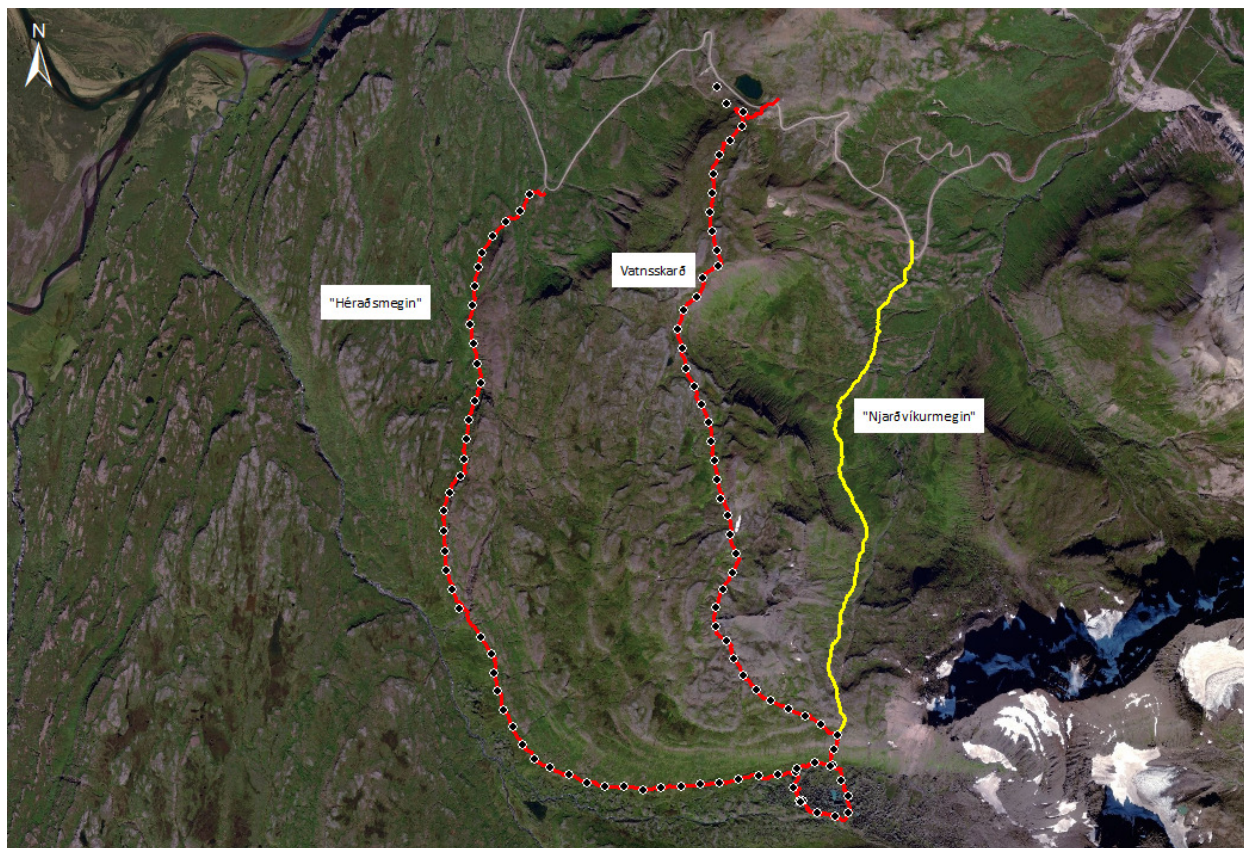
25. mynd. Stóruð. Gönguleiðir og staðsetning ástandsskráninga á gönguleiðum (rauðar línur) sumarið 2020. Nýleg gönguleið Njarðvíkurmegin (gul lína) hefur orðið vinsæl á síðustu árum, enda styttri en gönguleiðin Héraðsmegin. Loftmynd: Esri, Maxar, GeoEye, Earthstar Geographics, CNES/Airbus DS, USDA, USGS, AeroGRID, IGN, and the GIS User Community.

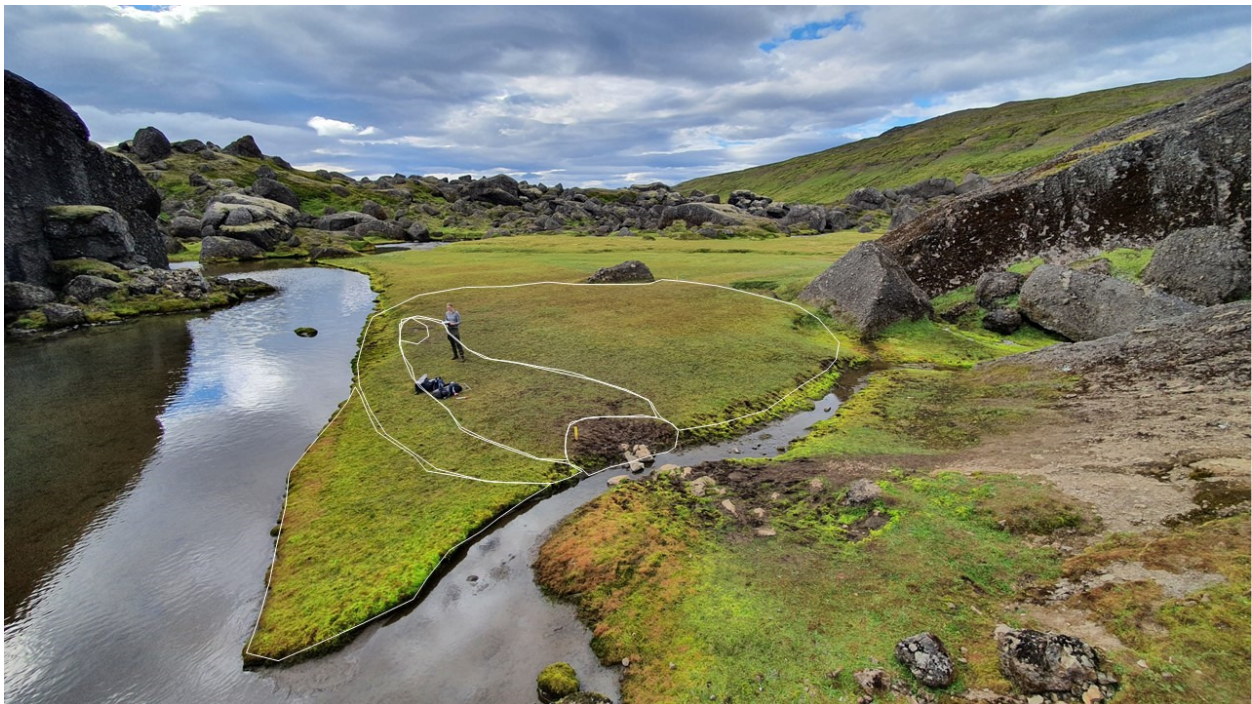
26. mynd. Afmörkun álagssvæða í Stórurð sumarið 2020. Myndin er tekin með víðlinsu og því er svæðið bjagað.

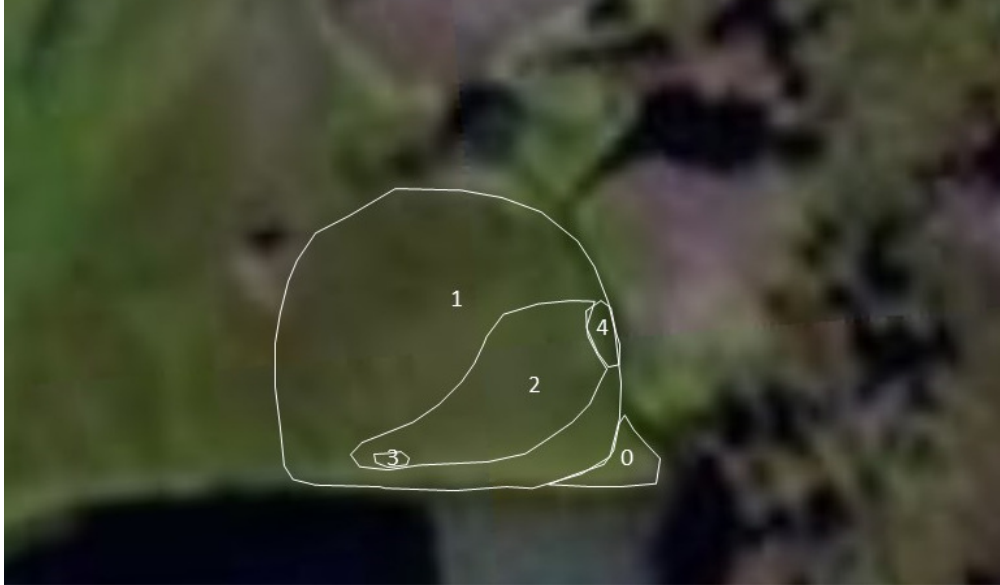
27. mynd. Afmörkun álagssvæða í Stórirð sumarið 2020 á loftmynd.
