VÖKTUN Á ÁGANGI FERÐAMANNA Á AUSTURLANDI SUMARIÐ 2021

NA-210221
Desember 2021

NÁTTÚRUSTOFA AUSTURLANDS

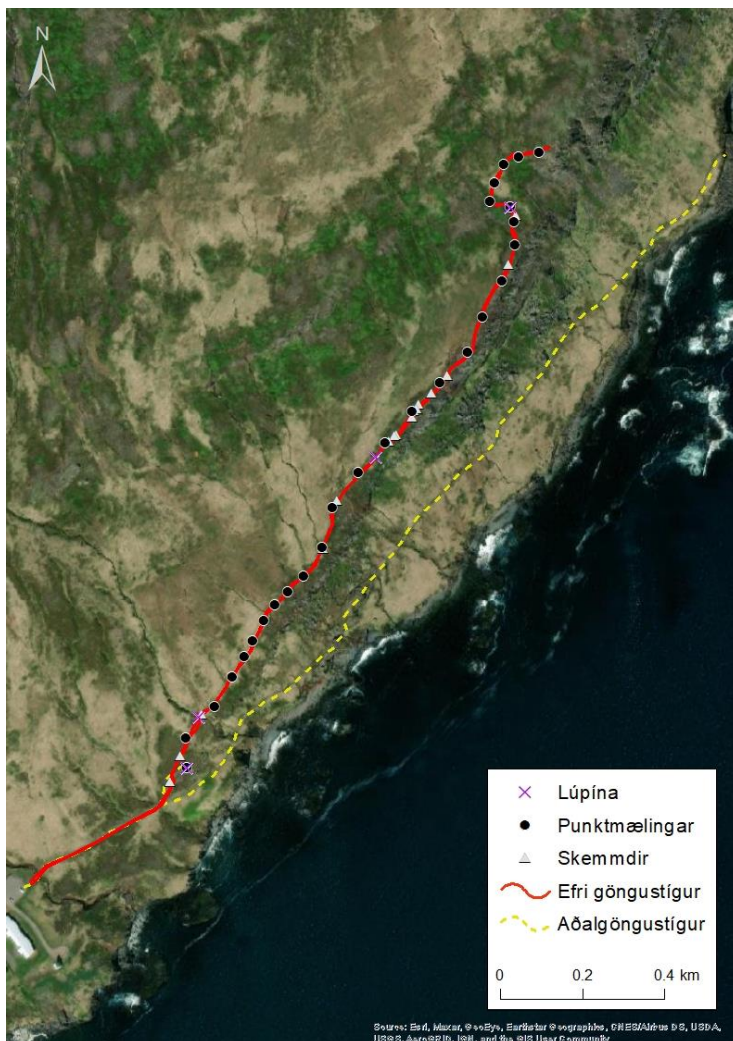
2. mynd. Fólkvangur Neskaupstaðar. Göngustígar og staðsetning ástandsskráninga. Efri göngustígurinn er hér merktur með rauðum lit. Gula punktalínan sýnir aðalgöngustíginn í Fólkvanginum en ástandsúttekt var unnin á honum sumarið 2020. Loftmynd: Esri, Maxar, GeoEye, Earthstar Geographics, CNES/Airbus DS, USDA, USGS, AeroGRID, IGN, and the GIS User Community.

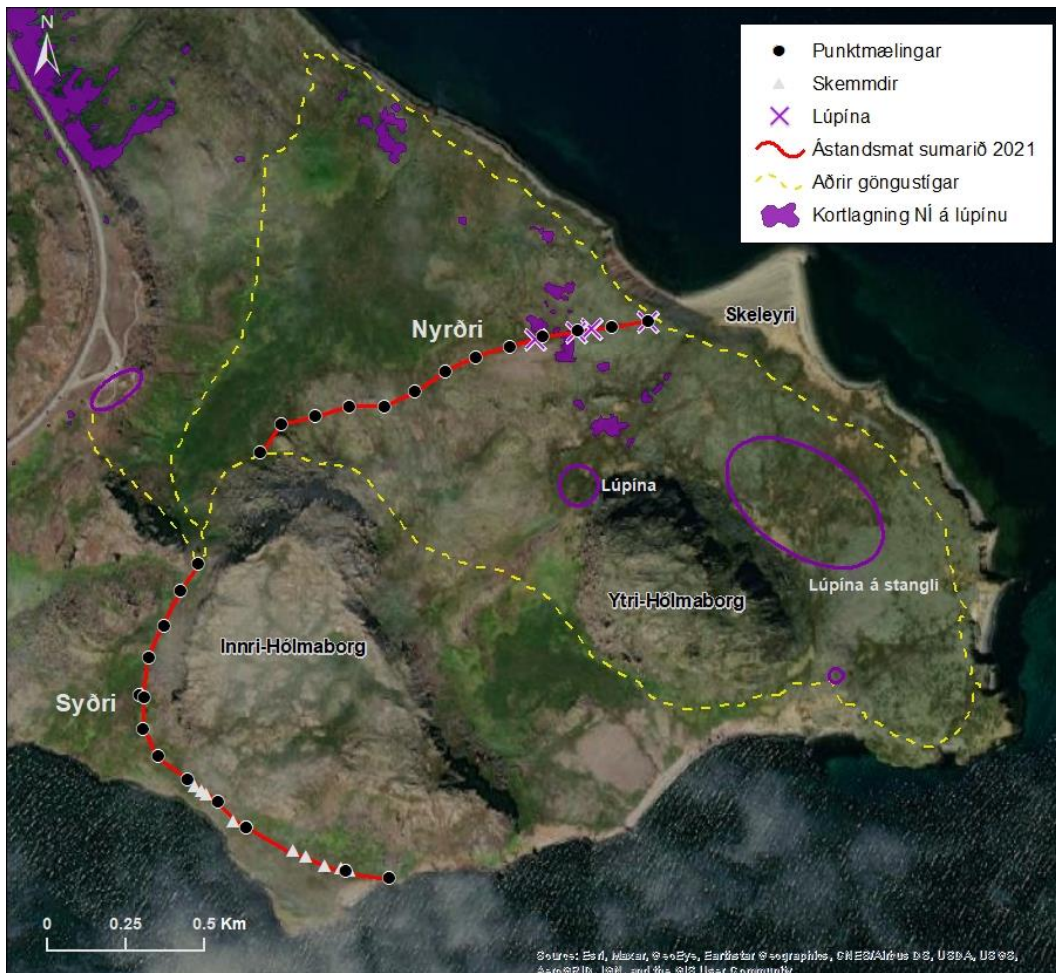
5. mynd. Hólmanes. Göngustígar og staðsetning ástandsskráninga á göngustígum sumarið 2021. Fjólubláu krossarnir eru skráðar lúpínuplöntur eða -breiður í nálægð við göngustíginn við vettvangsathugun í sumar. Ástandsmat var gert á gulu göngustígnum sumarið 2020. Fjólubláu svæðin sýna kortlagningu lúpínu frá Náttúrufræðistofnun Íslands og fjólubláir hringir eru viðbætur sem kortlagðar voru sumarið 2020 af Náttúrustofu Austurlands. Afmörkun lúpínu á þessu korti er ekki tæmandi. Loftmynd: Esri, Maxar, GeoEye, Earthstar Geographics, CNES/Airbus DS, USDA, USGS, AeroGRID, IGN, and the GIS User Community.

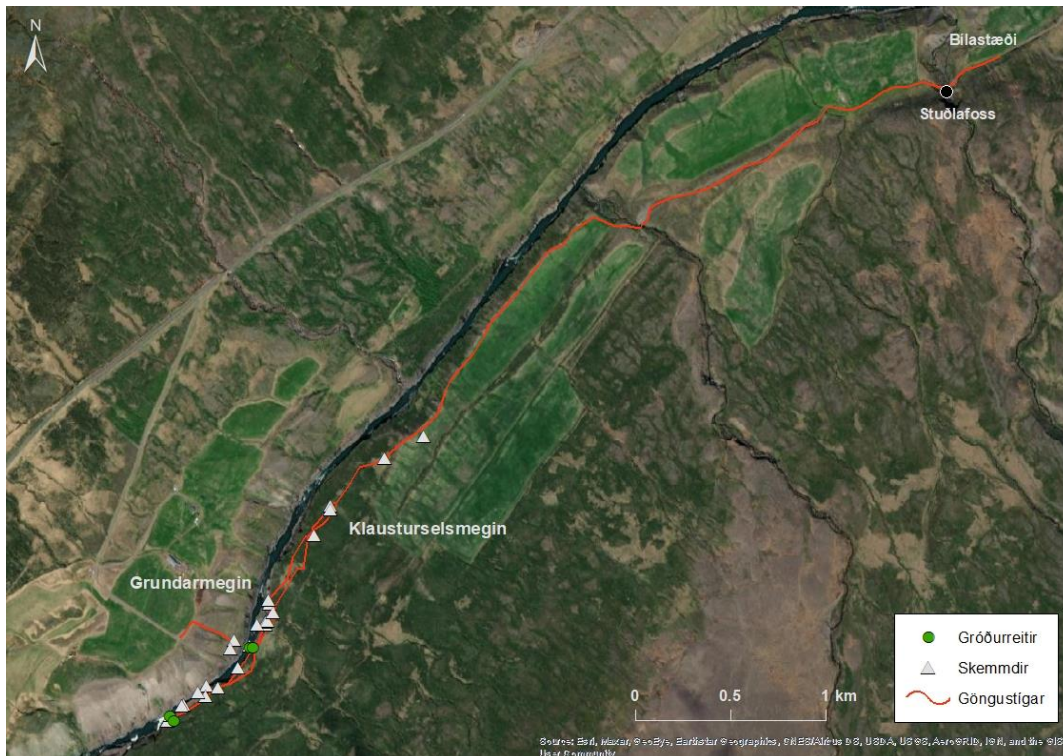
9. mynd. Stuðlagil. Gönguleiðir og staðsetning ástandsskráninga sumarið 2021. Loftmynd: Esri, Maxar, GeoEye, Earthstar Geographics, CNES/Airbus DS, USDA, USGS, AeroGRID, IGN, and the GIS User Community.

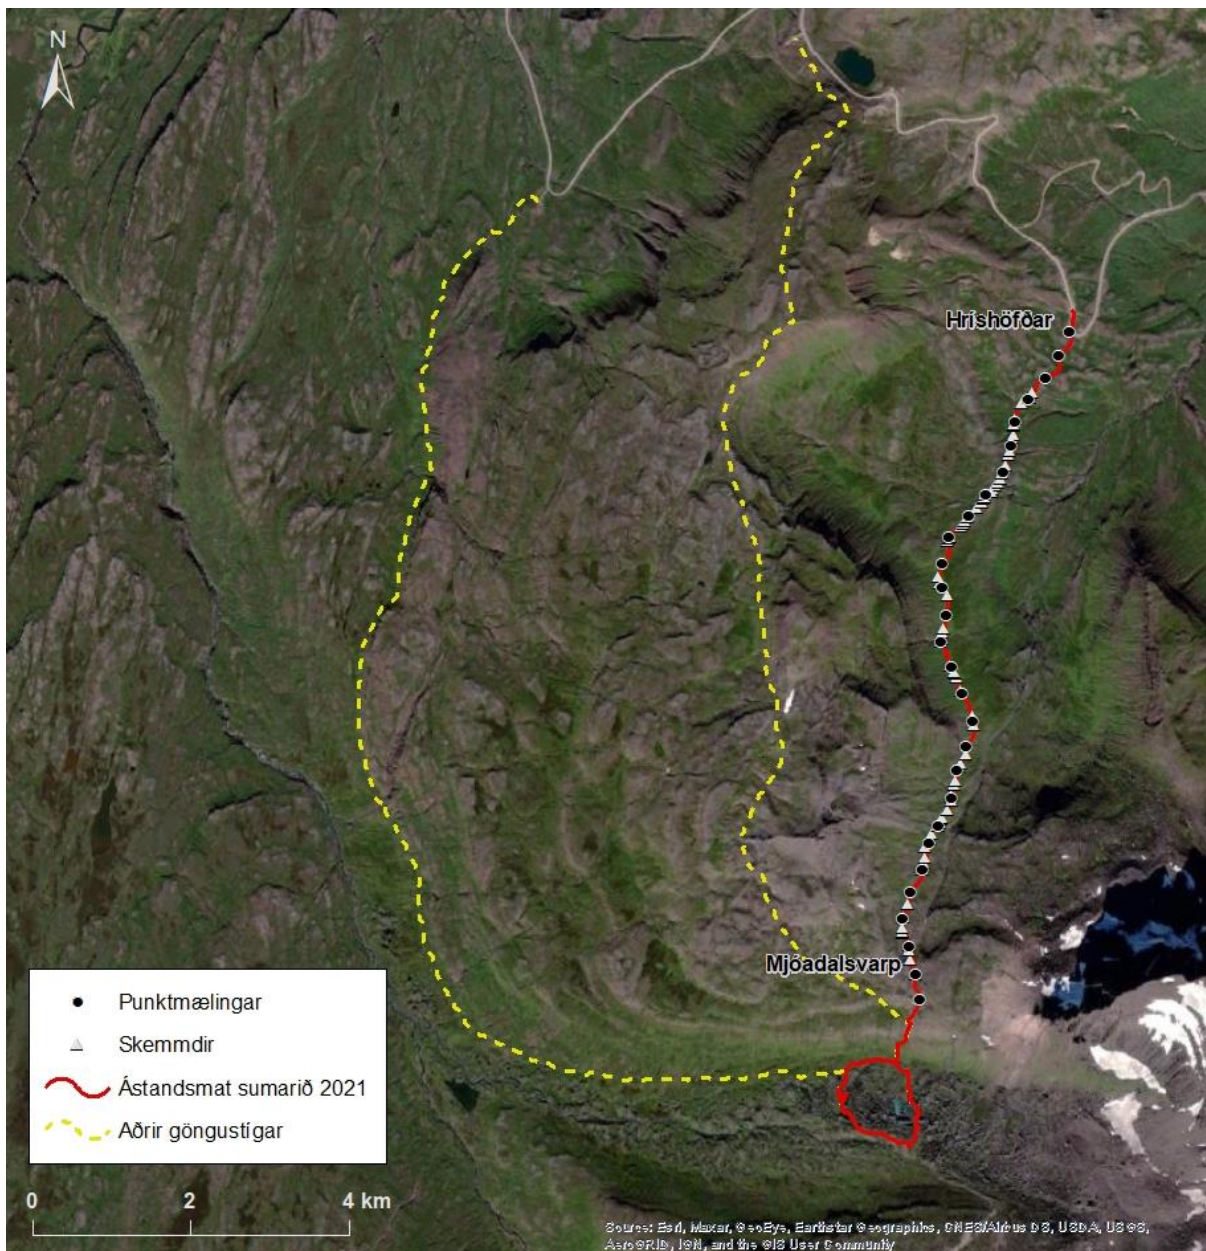
14. mynd. Stóruð. Rauða línan merkir göngustíginn sem var tekinn út sumarið 2021. Gulu punktalínurnar eru göngustígar sem voru teknir út sumarið 2020. Loftmynd: Esri, Maxar, GeoEye, Earthstar Geographics, CNES/Airbus DS, USDA, USGS, AeroGRID, IGN, and the GIS User Community.

Ljósmyndir voru teknar á svokölluðum myndvöktunarpunktum á göngustígnum sem liggja í kringum Urðina, en á þeim er ráðgert að hægt sé að taka ljósmyndir endurtekið frá sama sjónarhorni og fylgjast með þróun álags. Áður höfðu verið teknar myndir á þessum mælipunktum sumarið 2020. Engar myndir voru teknar með flygildum. Töluvert er um skemmdir við Urðina sjálfa sem þarf að kortleggja betur á almennilega loftmynd.

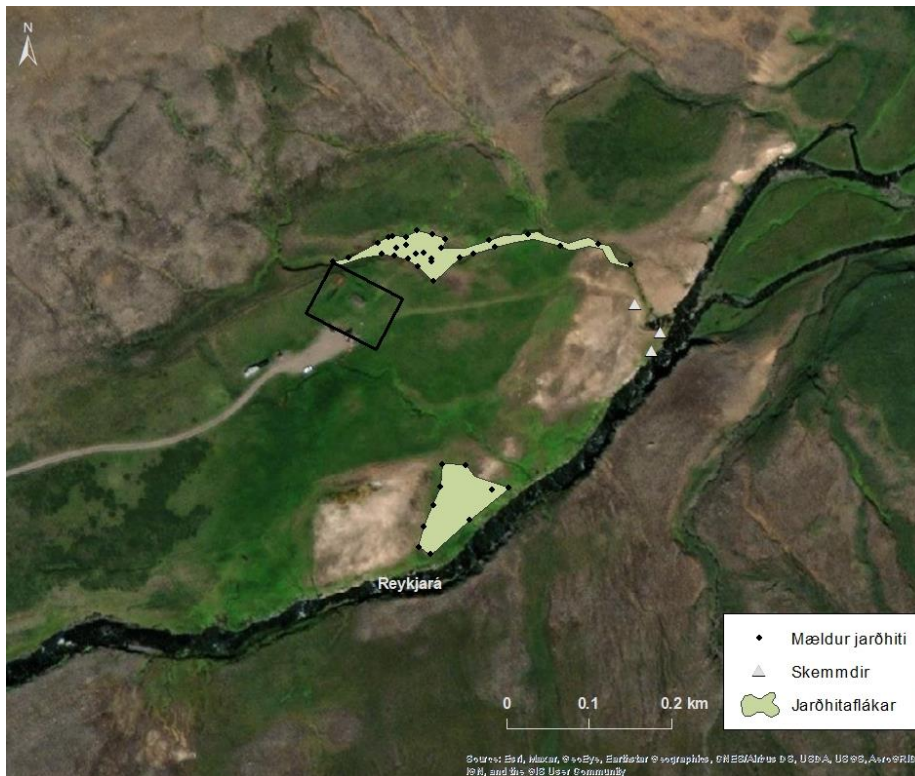
18. mynd. Staðsetning jarðhitavistgerða í Laugarvalladal. Bæjarrústirnar eru merktar með svörtum kassa. Annars vegar liggur jarðhitasvæði norðaustan við bæjarrústirnar og hins vegar suðaustan við rústirnar. Ath. myndin er gömul og búið er að færa bílastæðið vestar og ekki ætlast til þess að bílar keyri alla leið að rústum lengur. Loftmynd: Esri, Maxar, GeoEye, Earthstar Geographics,

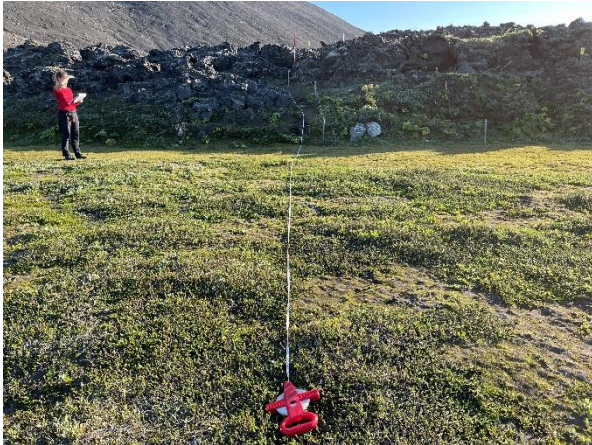
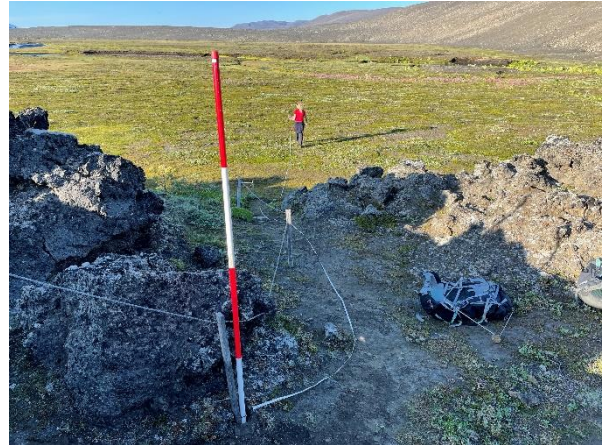
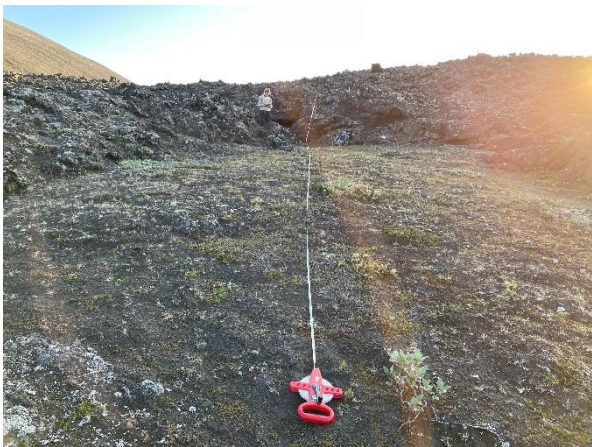
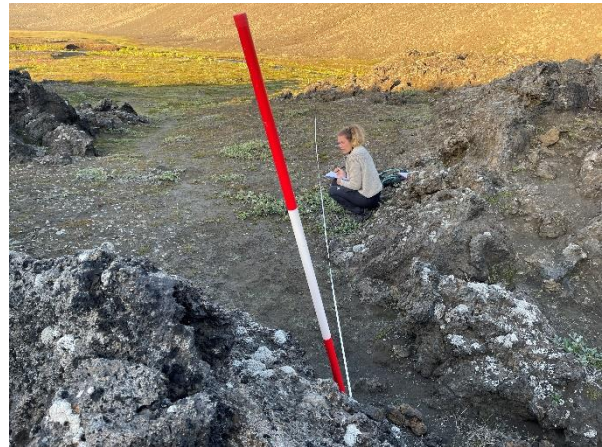
Tvö gróðursnið voru lögð út og var byrjað á því að teikna upp álagssvæði þar sem myndkort var ekki til staðar. Eitt snið var lagt frá aðal rústunum, yfir göngustíginn og út í óraskað land, alls 20 m (21. mynd). Í því sniði voru 12 gróðurrammar lagðir handahófskennt út og gróður- og yfirborðspekja skráð. Annað snið var lagt út vestar í rústunum út frá fjárréttinni og áfram út í óraskað land, alls 16 m langt (21. mynd). Alls voru 8 gróðurrammar lagðir handahófskennt út í því sniði. Víða við rústirnar eru mjög

viðkvæm gróðurlendi og er helsta vistgerðin víðimóavist með lífrænni jarðvegsskán, loðvíði og krækilyngi.

21. mynd. Staðsetningar gróðursniða í Hvannalindum. Efri myndir sýna staðsetningu gróðursniðs frá aðalrústumum, yfir göngustíginn og út í óraskað svæði. Neðri myndir sýna gróðursnið sem liggur frá fjárrústum og út í óraskað svæði.
