Framkvæmdaeftirlit hjá Galtastöðum fram í Hróarstungu, Múlaþingi, skýrsla fyrir árið 2021

Rannveig Þórhallsdóttir
2023

Stutt lýsing rannsóknar (tilgangur): Fornleifarannsóknir vegna framkvæmda að Galtastöðum fram í Hróarstungu, Múlaþingi.

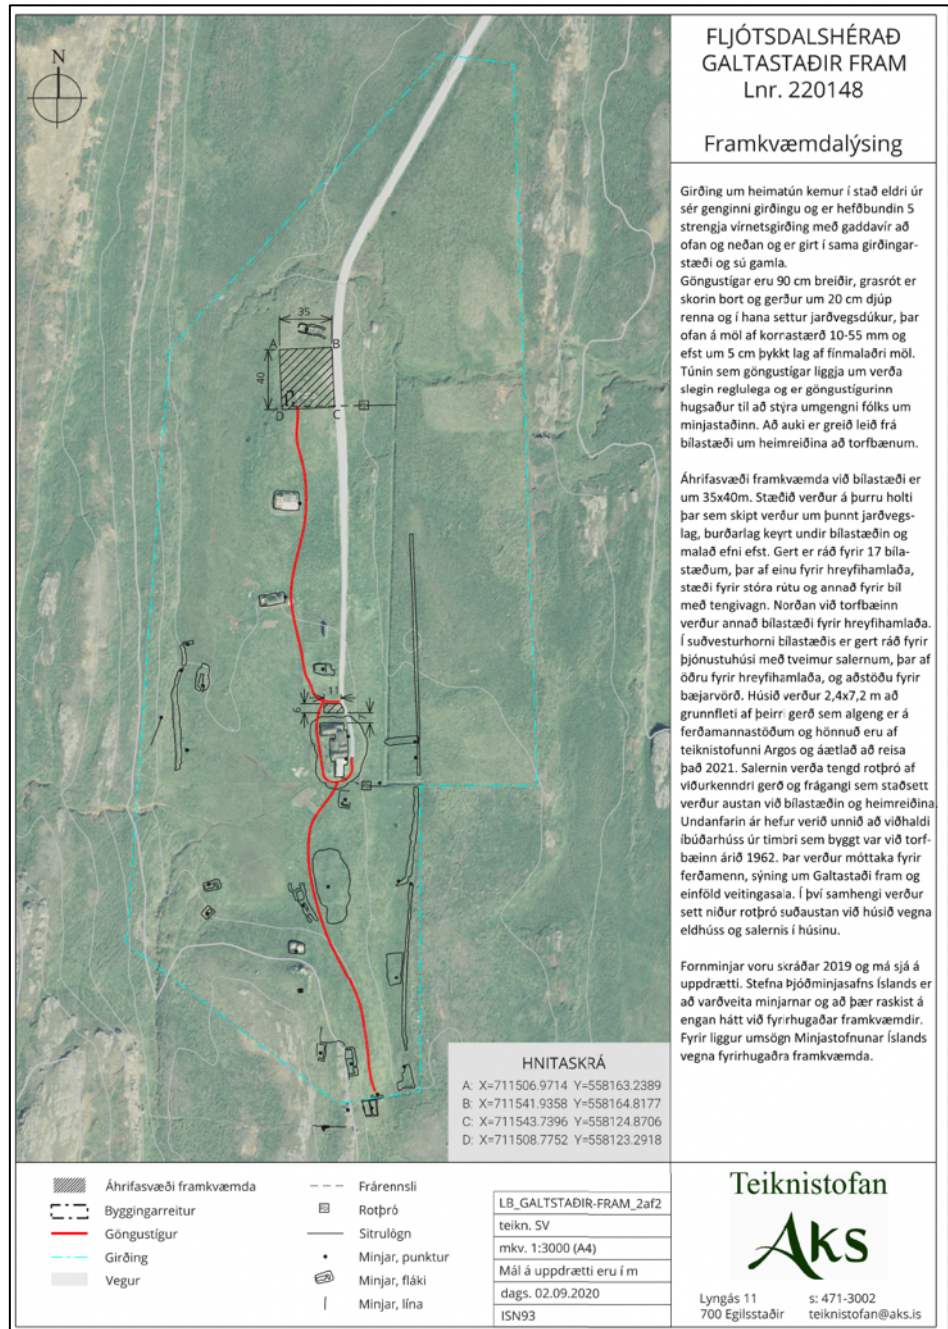
Mynd 1. Framkvæmdarsvæðið að Galtastöðum fram sýnt með rauðu og uppmældar minjar (svartmerktar).

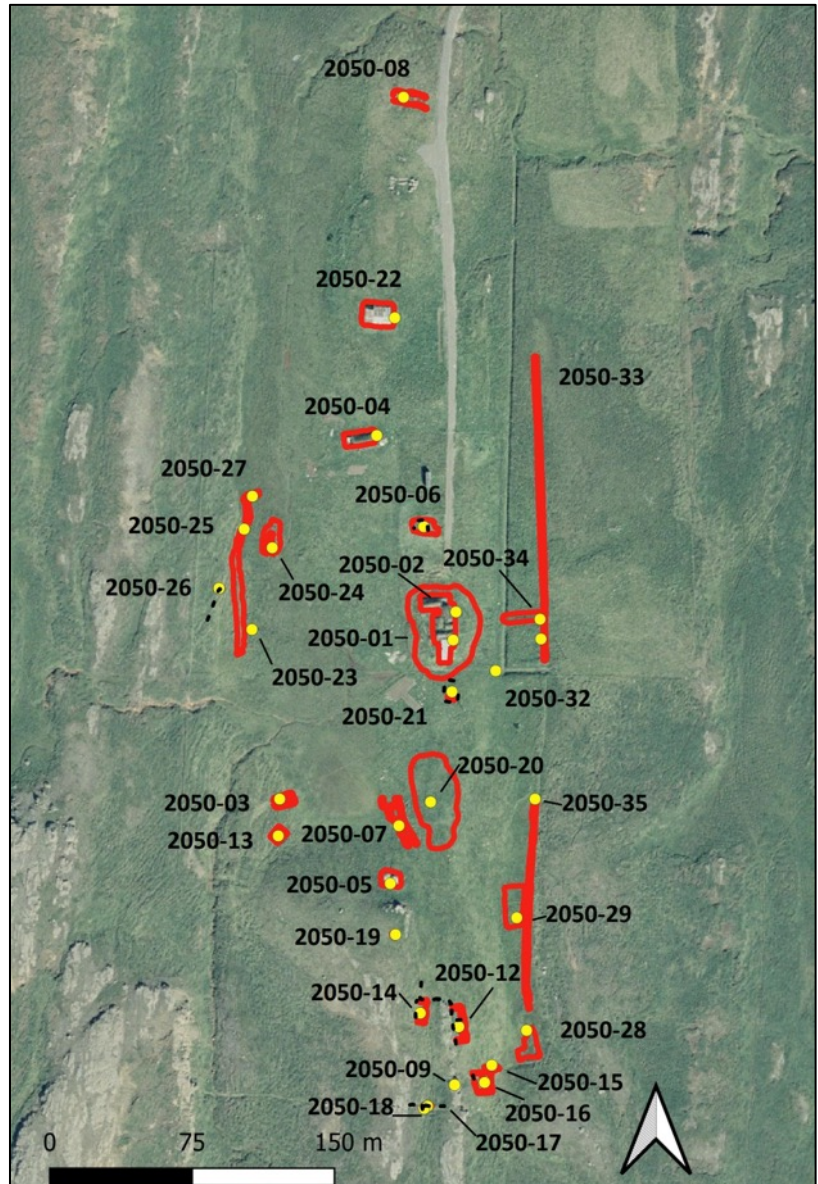
Mynd 4. Skráðar minjar á framkvæmdasvæðinu að Galtastöðum fram, Hróarstungu. Úr skýrslunni: Deiliskráning á Galtastöðum fram í Hróarstungu, 2020, eftir Ármann Guðmundsson. bls. 5.

Áður skráðar minjar sem töldust í hættu voru 2050-01 (bæjarhóll), 2050-02 (nústandandi gangnabær/torfbær), 2050-21 (hleðsla/niðurgröftur, mylla?), 2050-20 (bæjarhóll) , 2050-07 (Kvíarból-tóft) og 2050-12 (aðhald/stekkur).

Minjar 2050-05 (hesthús), 2050-14 (aðhald), 2050-19 (stein- og torfhlaðin rúst) og 2050-29 (mógröf)⁹ voru í meiri fjarlægð en 15 m og töldust því ekki vera í hættu.

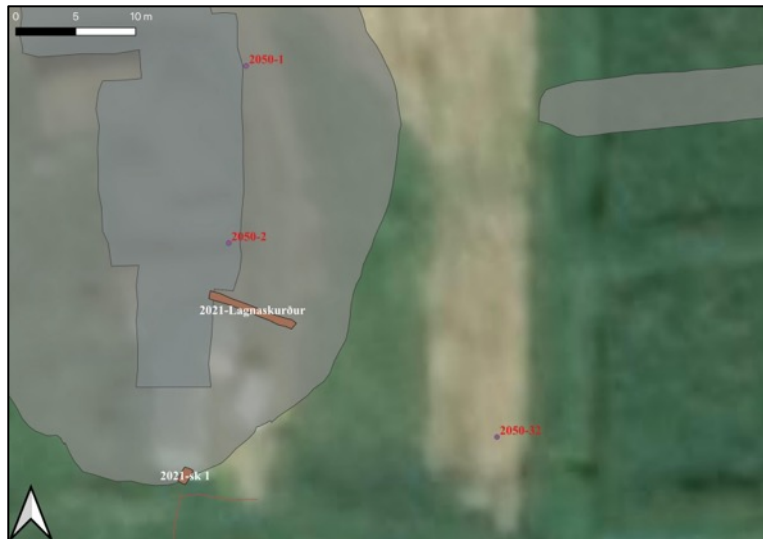
Til að minnka risk fornleifa hjá bæjarhóli 2050-1 var ákveðið að fara í þegar raskað svæði austan við torfhleðslulag fram þar sem frárennsli frá 1962 hafði þegar verið grafið. Tekinn var 7,5x0,5 m og 85 cm djúpur könnunarskurður sem liggur A-V. Í skurðinum voru steyptr frárennislör og rusl frá 20.

öldinni. Í suðurprófil var hægt að greina ógreinilegt, rótað torfhleðslulag með 1477 gjósku og til austurs 1362 gjósku *in situ*, sjá prófilteikningu 1 sem unnin var upp úr prófilteikningu sem teiknuð var upp á vettvangi.

Mynd 7. Yfirlitsmynd yfir 2021-lagnaskurð og áður mældar minjar.

Niðurstaða: Rótað torflag með 1477 gjósku fannst í lagnaskurðinum. Mannvistinni var ekki raskað frekar en áður hafði verið gert með eldri lagnaskurði. Hægt er að draga þá ályktun að torfveggurinn tilheyrir byggingu sem var gerð eftir 1477. Engin gjóska frá 1875 fannst í könnunarskurðinum, yfirborð virðist raskað. Hægt er hægt að greina á vestursniði að torf bæjarhóls 2050-1 með 1477 gjósku virðist ná um 4 m frá húsi til austurs. Bæjarhóllinn virðist því ná 4 m til austurs en ekki 11 m eins og mælt hafði verið upp í fornleifaskráningu 2020.

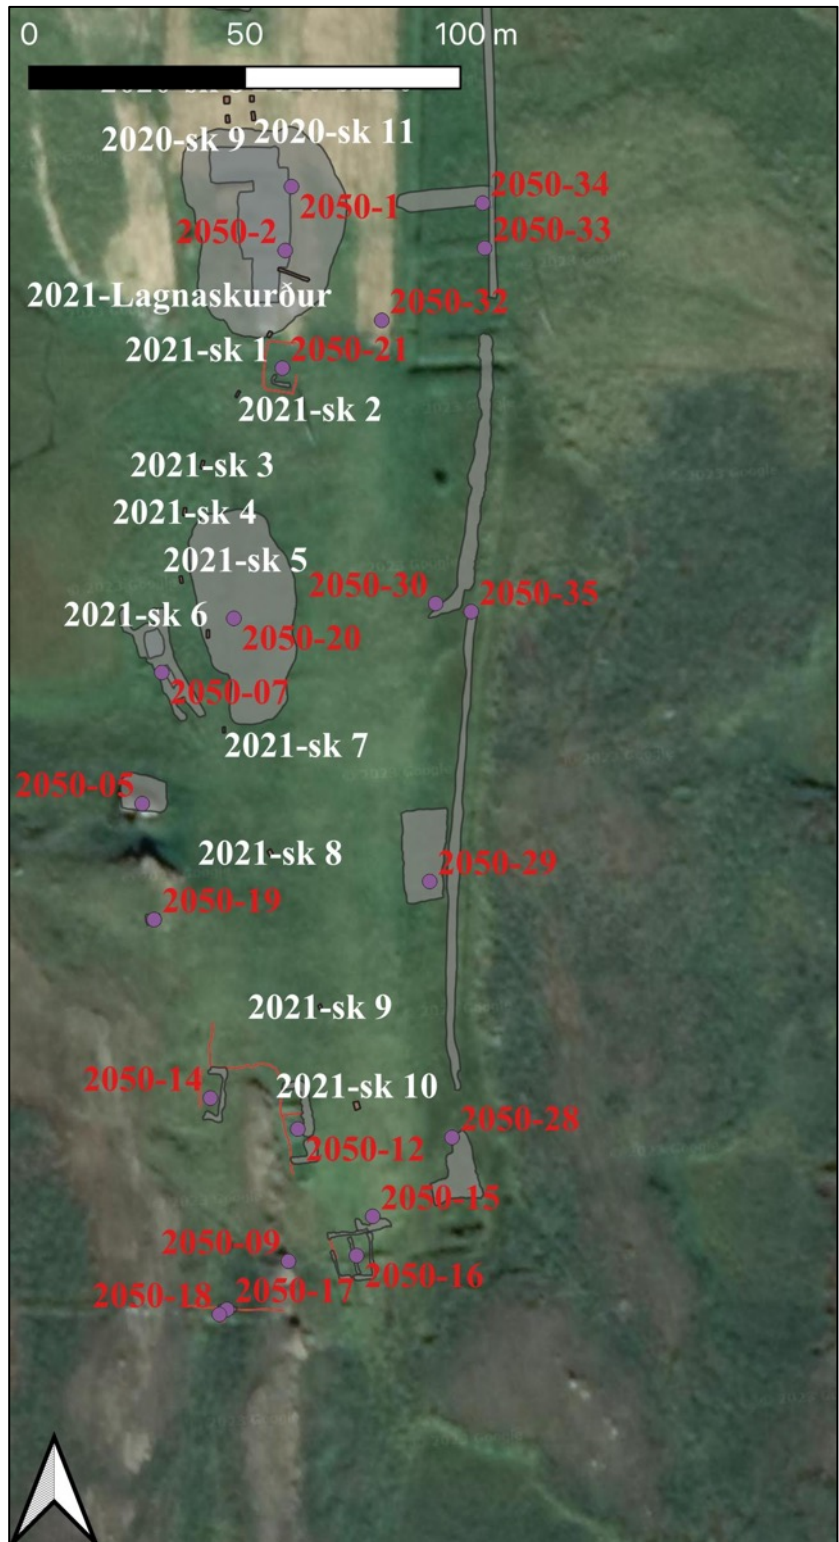
Niðurstaða: Engin mannvist fannst í skurði 2021-sk. 10.

Mynd 18. Yfirlitsmynd yfir skurði 2021-sk. 1-10 og minjar nálægt þeim.
