Snjóflóðin úr Skollahvilft og Innra-Bæjargili 14. janúar 2020

Óliver Hilmarsson, Tómas Jóhannesson og Harpa Grímsdóttir

Skýrsla nr. VÍ 2020-010	Dags. Desember 2020	ISSN 1670-8261	Opin <input checked="" type="checkbox"/> Lokuð <input type="checkbox"/> Skilmálar:
Heiti skýrslu / Aðal- og undirtitill: Snjóflóðin úr Skollahvilft og Innra-Bæjargili 14. janúar 2020			Upplag: 20 Fjöldi síðna: 66 Framkvæmdastjóri sviðs: Ingvar Kristinsson
Höfundar: Óliver Hilmarsson, Tómas Jóhannesson og Harpa Grímsdóttir			Verkefnisstjóri: Harpa Grímsdóttir Verknúmer: 2153-0-0001
Gerð skýrslu/verkstígr:			Málsnúmer: 2020-0037
Unnið fyrir:			
Samvinnuaðilar:			
Útdráttur: Upp úr ellefu að kvöldi þann 14. janúar 2020 féllu tvö stór snjóflóð á Flateyri, úr Skollahvilft og Innra-Bæjargili. Flóðið úr Skollahvilft olli miklu tjóni á bátum og hafnarmannvirkjum. Flóðið úr Innra-Bæjargili skall á íbúðarhúsinu Ólafstúni 14, sem skemmdist mikið, og flóðið kastaði til þremur bílum. Fjórar manneskjur voru í Ólafstúni 14 en engin þeirra slasaðist í flóðinu. Unglingsstúlka á heimilinu grófst þó undir snjó í herbergi sínu í um 30 mínútur. Varnargarðarnir náðu að stýra stærstum hluta flóðanna frá byggðinni en kröftugt y

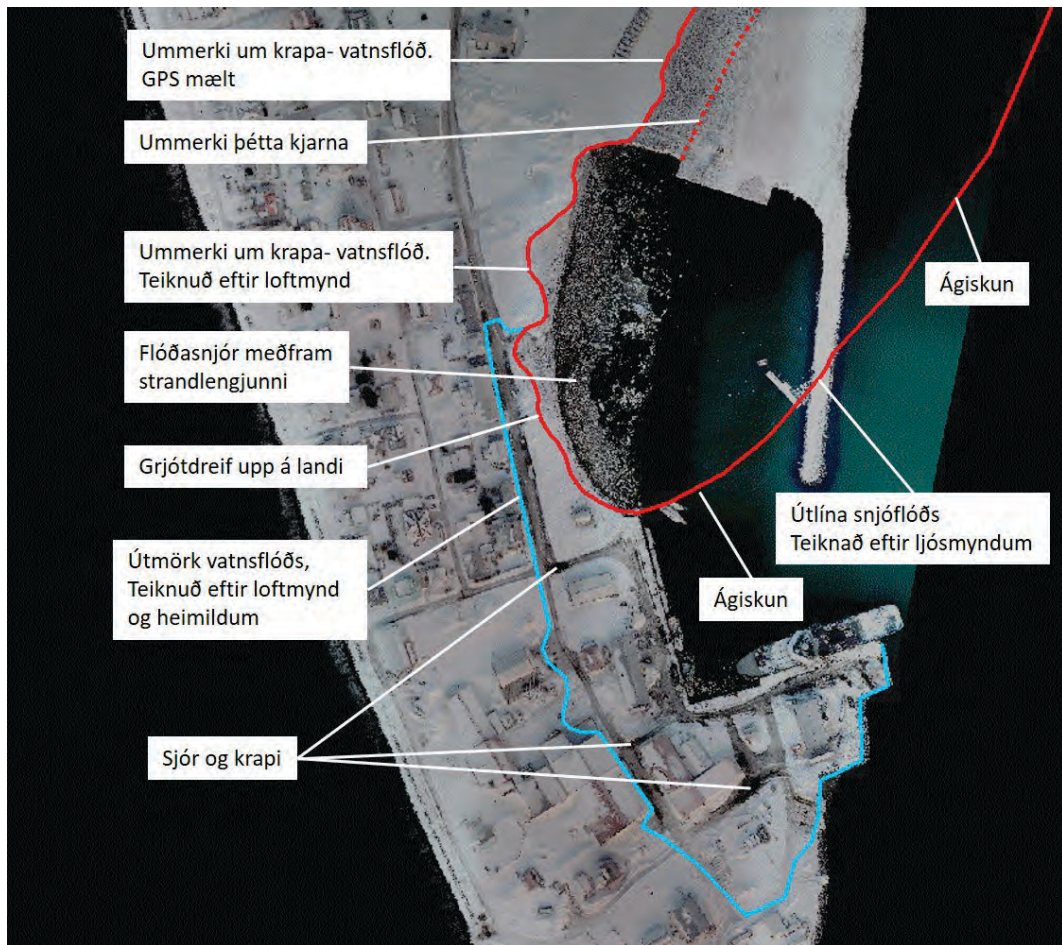
Mynd 7. Útlínur og ummerki við hafnarsvæðið. Loftmynd frá Svarmi ehf.

Frá smábátahöfninni, meðfram strandlengjunni að vestan og að hafnarbakkanum við Túngötu er útlínan teiknuð eftir loftmynd sem tekin var úr flygildi frá Svarma ehf. Það barst ekki mikill flóðsnjór uppá bakkann þar sem útlínan er teiknuð vestan við höfnina. Ummerkin voru frekar eftir krapa- og vatnsflóð sem hefur slest upp úr höfninni. Mörk þetta kjarnans hafa líklega legið einhversstaðar í sjónum í miðri höfninni en þó er ekki hægt að útiloka að flóðsnjórinn hafi náð alla leið yfir höfnina. Grjótdreif var á grasbakkanum austan við Hafnarstræti sem sést vel á loftmyndum frá Svarma ehf. og Hauki Sigurðssyni. Líklegast er að það hafi kastast tiltölulega stutta vegalengd úr fjörinni.

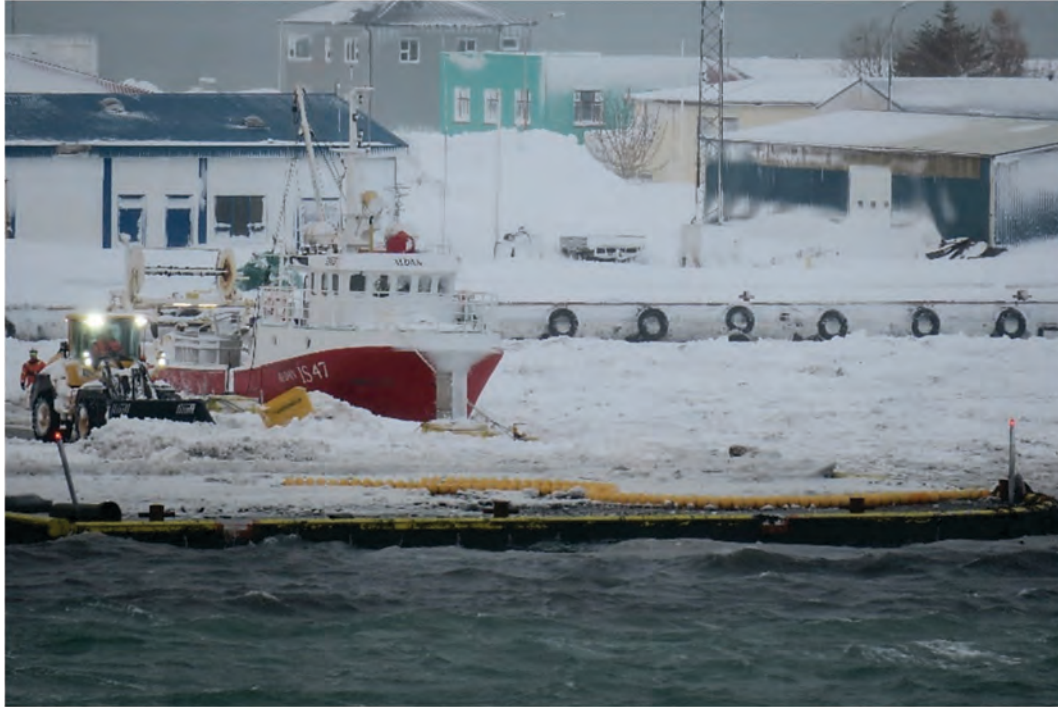
Mynd 8. Báturinn Aldan óskemmdur við bryggju og verið að moka snjó og krapa af bryggjunni. Mynd tekinn um 13:30 þann 15.1. við mjög háa sjávarstöðu.

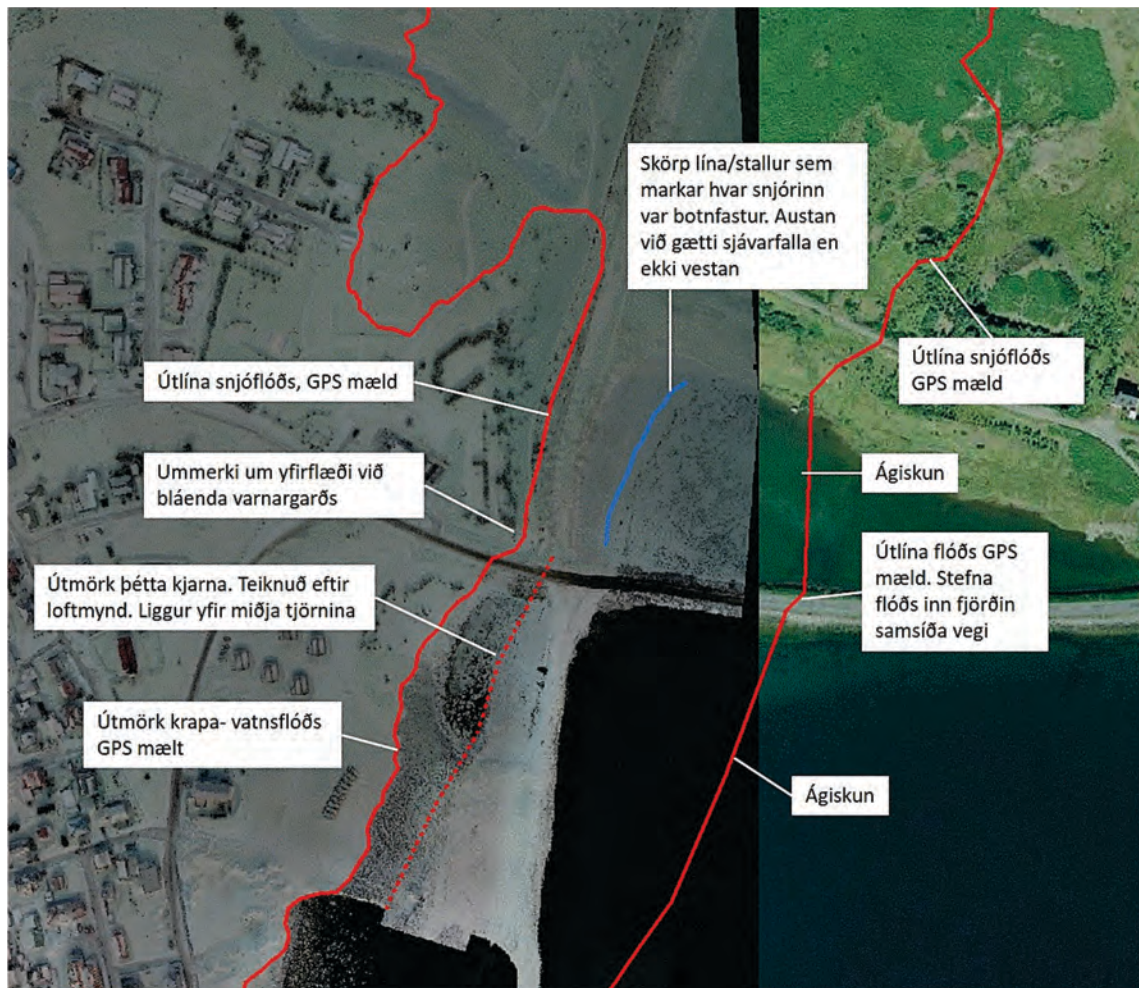
Mynd 10. Útlínur frá hafnarsvæði að varnargarði. Loftmynd: Svarmi ehf.

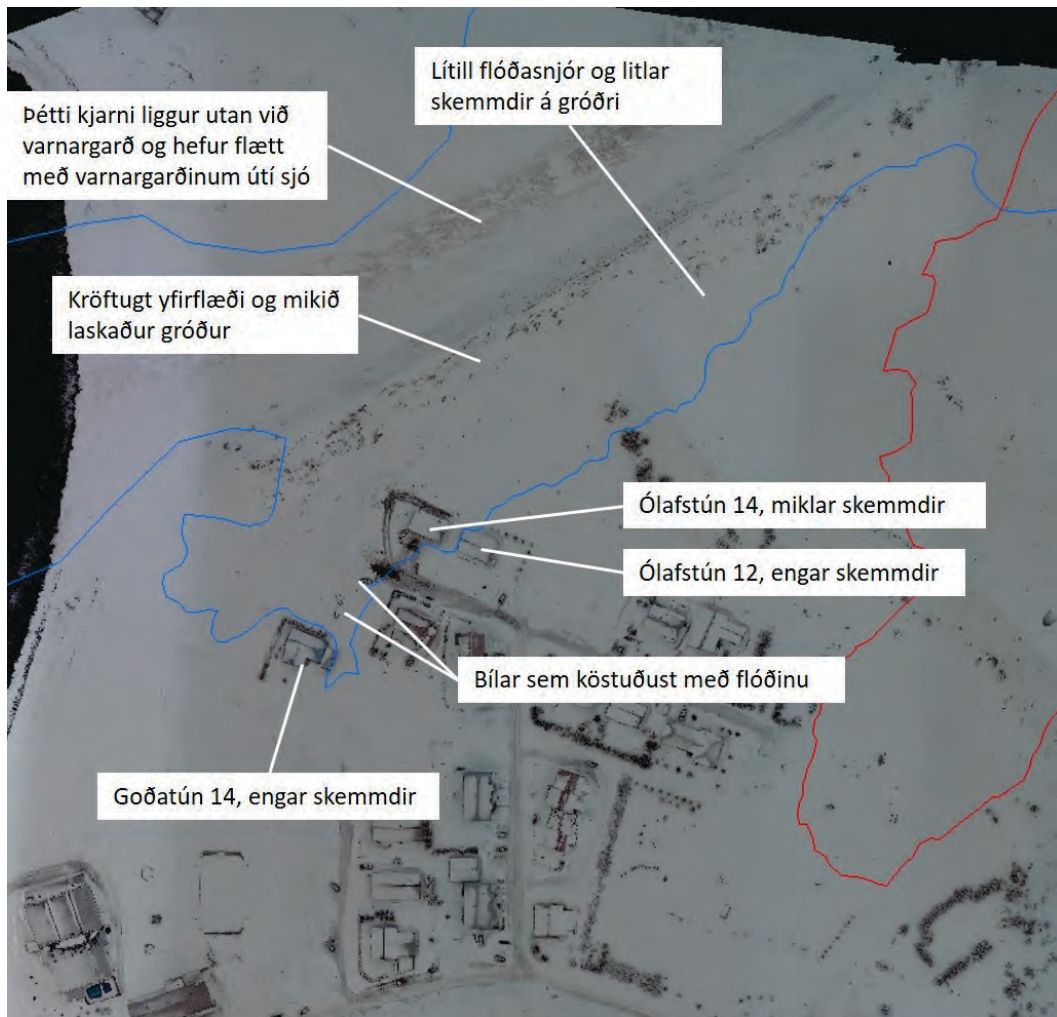
Áhugavert var að sjá hve lítil flóðsnjó var í kverkinni ofan þvergarðsins og innan við leiðigarðinn og engu líkara en flóðið hafi farið í loftkóstum yfir kverkina og skolið á þvergarðinum og svo áfram niður neðan hans. Gróðurinn á innanverðum leiðigarðinum var lítið skemmdur en ummerki um flóðið á þvergarðinum voru greinileg á um 50 m kafla frá leiðigarðinum. Jaðar flóðsins fylgdi nokkurn veginn stefnu leiðigarðsins, niður og inn á milli Ólafstúns 14 og Ólafstúns 12. Einungis um 8 m eru á milli þessara húsa og merkilegt að sjá miklar skemmdir á Ólafstúni 14 en lítil sem engin ummerki á Ólafstúni 12. Loftnet á gafli Ólafstúns 12 sem snýr að Ólafstúni 14, var enn á húsinu en þakrennurör á horni hússins fór af skv. ábúanda (sjá mynd 38). Mjög lítil flóðsnjó var í tungunni nema upp við útvegg Ólafstúns 14 sem snýr að fjallinu. Mælingamenn fylgdu greinadreif og litlum kögglum þegar útlínan var mæld. Útlínan er teiknuð niður á milli Ólafstúns 12 og 14 og svo niður fyrir Ólafstún 14 þar sem flóðið frussaðist í gegnum húsið og út um glugga á neðanverðu húsinu. Jaðarinn var ógreinilegur á götunni og bílastæðinu en varð aftur greinilegri fyrir neðan götuna um 10 m utan við Ólafstún 9. Smá tota teygði sig niður austan við Goðatún 14 og stærri tunga vestan við húsið. Á þessu svæði var flóðsnjórnin mjög þunnur og erfitt að greina þykktina. Þrír bílar höfðu kastast með flóðinu og lágu tveir þeirra skammt ofan við Goðatún 14, en sáralítill flóðsnjó var umhverfis bílana (sjá mynd 46).

Mynd 14. Útlínur flóðsins úr Innra-Bæjargili við Ólafstún. Loftmynd: Svarmi ehf.

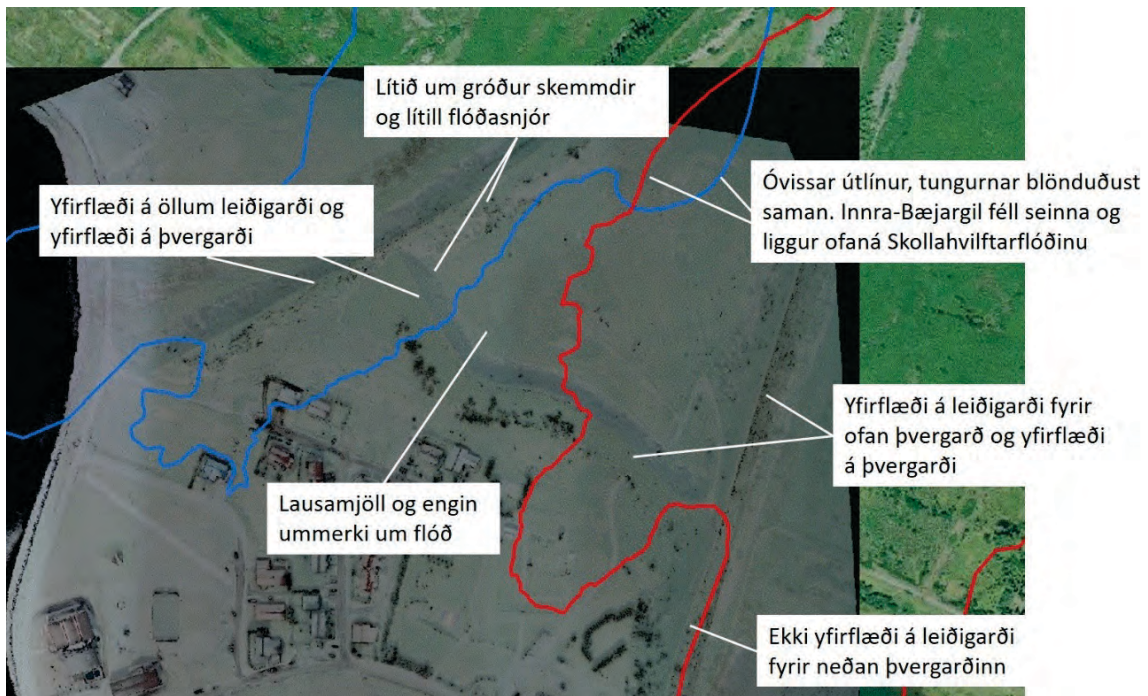
Jaðar flóðsins úr Skollahvilft var mjög greinilegur frá kirkjugarði og upp yfir þvergarðinn. Um 50–100 cm þykkur flóðsnjór var ofan á þvergarðinum þar sem flóðið fór yfir hann og þar var snjórinn harðari, runnar á þvergarðinum voru brotnir og laskaðir. Ofan þvergarðsins breikkaði flóðið örlítið og náði lengra til vesturs þar sem það sameinaðist tungunni úr Innra-Bæjargili um 150 m ofan við þvergarðinn. Talsverð lausamjöll og spordýpt (ekki mæld) var á hluta svæðisins milli leiðigarðana og nokkuð greinilegt að þar hafði ekki farið flóð. Yfirflæði á þvergarðinum var greinilegt á rúmlega 100 m kafla undir Skollahvilft en á 50 m kafla undir Innra-Bæjargili.

Um 80% af svæðinu ofan þvergarðsins og innan við leiðigarðana var þakið snjó úr snjóflóðunum. Bæði flóðin flæddu yfir leiðigarðana á öllu svæðinu frá þvergarðinum og upp að hæstu punktum gardanna en megnið af flóðsnjónum innan gardanna hefur líklega komið með flóðinu úr Skollahvilft. Ummerkin um yfirflæði voru mun greinilegri Skollahvilftarmegin.

Mynd 15. Útlínur snjóflóðanna, Innra-Bæjargil (blátt) og Skollahvilft (rautt). Loftmynd: Svarmi.

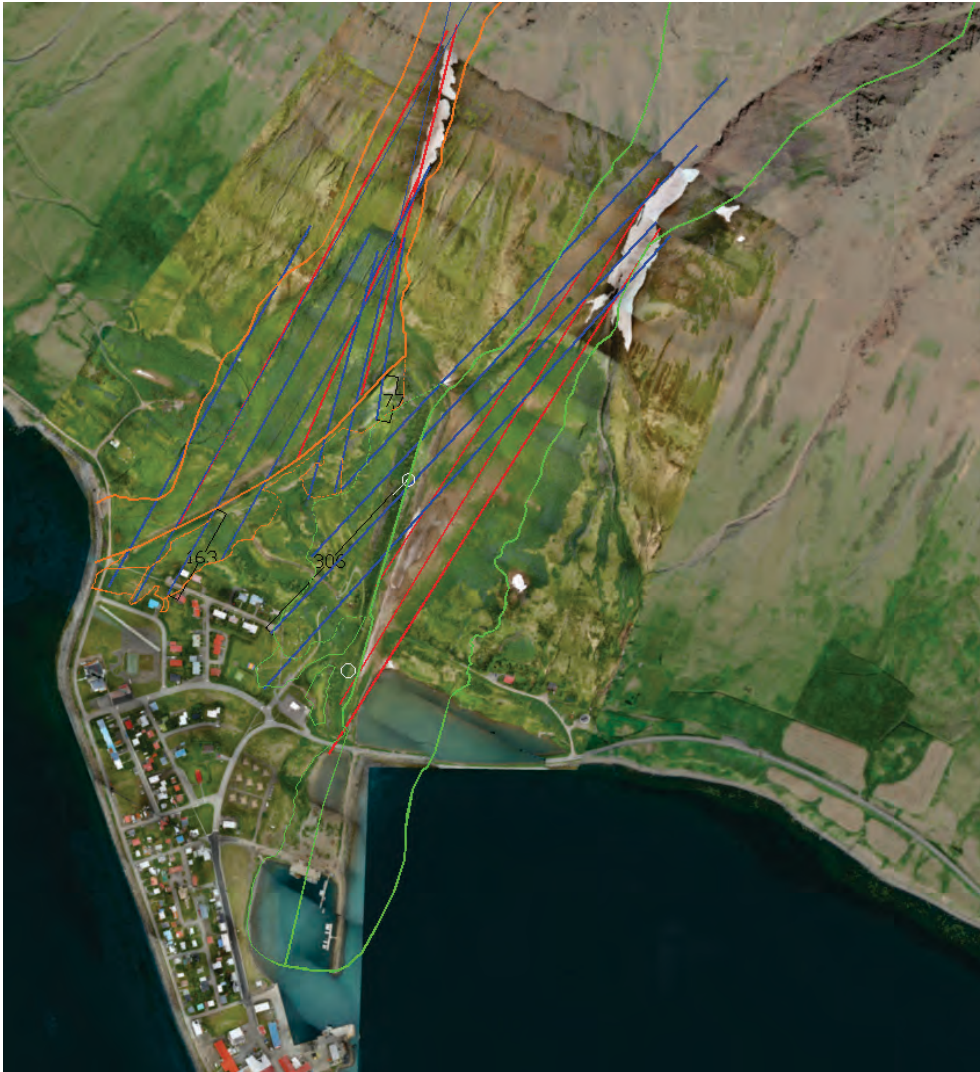
Áhugavert er að skoða undir hvaða horni iðufaldur flóðanna flæddi yfir garðana en flóðstefna á varnargörðunum var víða mjög greinileg, þar sem t.d. tré, runnar og lúpína lágu pressuð niður við jörð. Efra radarmastrið klippist í sundur niður við garðinn en barst ekki með flóðinu og gefur stefnan á mastrinu góða vísbendingu um undir hvaða horni yfirflæðið var. Svo virðist sem iðufaldurinn í Skollahvilftarflóðinu hafi komið á varnargarðinn með stærra leiðihorni (meira þvert á hann) heldur en þétti kjarninn. Innra-Bæjargilsmegin var kröftugt yfirflæði efst og neðst á leiðigarðinum en minna fyrir miðju, og var stefnan á iðufaldinum ekki sú sama á þessum svæðum. Yfirflæðið á efri hluta garðsins virðist hafa komið úr ytri vanga Innra-Bæjargils en yfirflæðið á neðri hluta garðsins kom með sama horni á garðinn og þétti kjarninn og hefur átt upptök í innri hluta gilsins (sjá mynd 19).

Mynd 19. Kort sem sýnir stefnur á iðufaldi (blátt) og þétta kjarna (rautt) snjóflóðanna úr Skollahvilft og Innra-Bæjargili. Í Skollahvilft lendir iðufaldurinn á varnargarðinum með stærra leiðihorni (meira þvert á) en þétti kjarninn. Það sama á við efst á leiðigarði Innra-Bæjargils. Hvítu hringirnir sýna staðsetningu radarmastranna og stefnan á efra mastrinu þar sem þá lá brotið er einnig sýnd. Myndvinnsla: Kristín Martha Hákonardóttir, byggt á túlkun Betty Sovilla við Svissnesku snjóflóðarannsóknastofnunina SLF í Davos

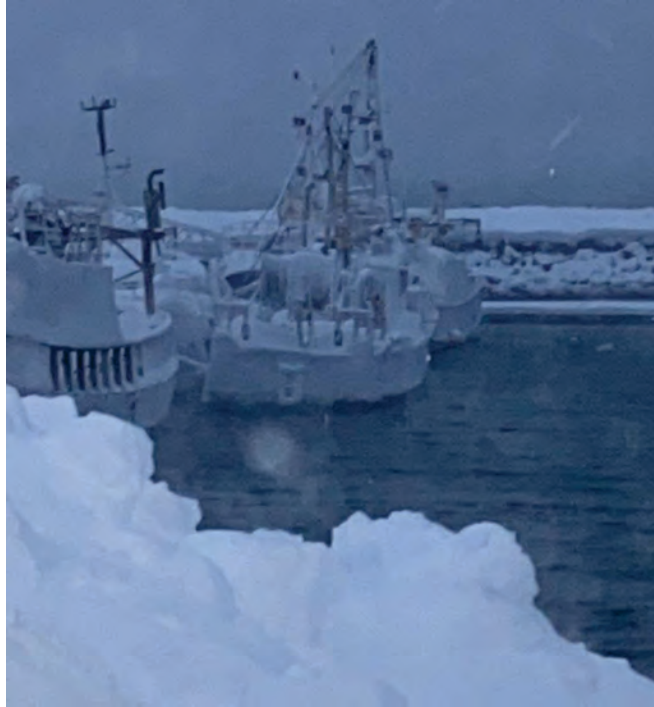
Mynd 24. Orri, Brói, Guðjón Arnar og Eiður uppvið bryggju daginn fyrir flóð. Mynd: Magnús Einar Magnússon.

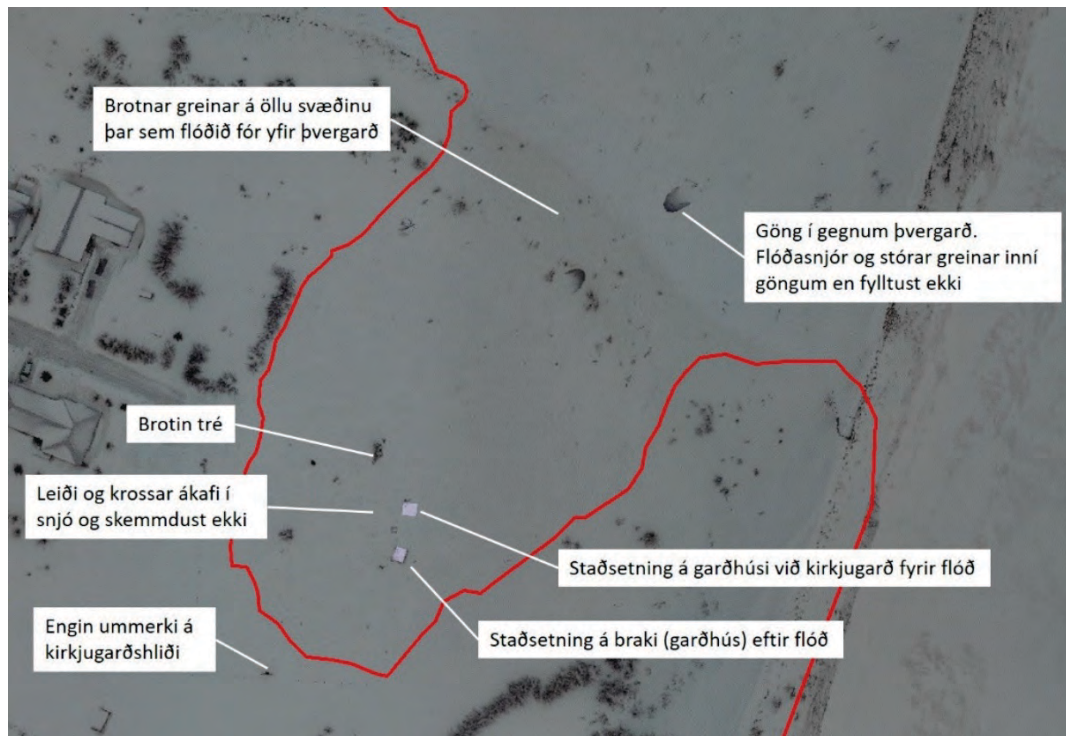
Mynd 34. Útlína flóðsins úr Skollahvilft við kirkjugarðinn með skýringum á ummerkjum. Loftmynd: Svarmi ehf.

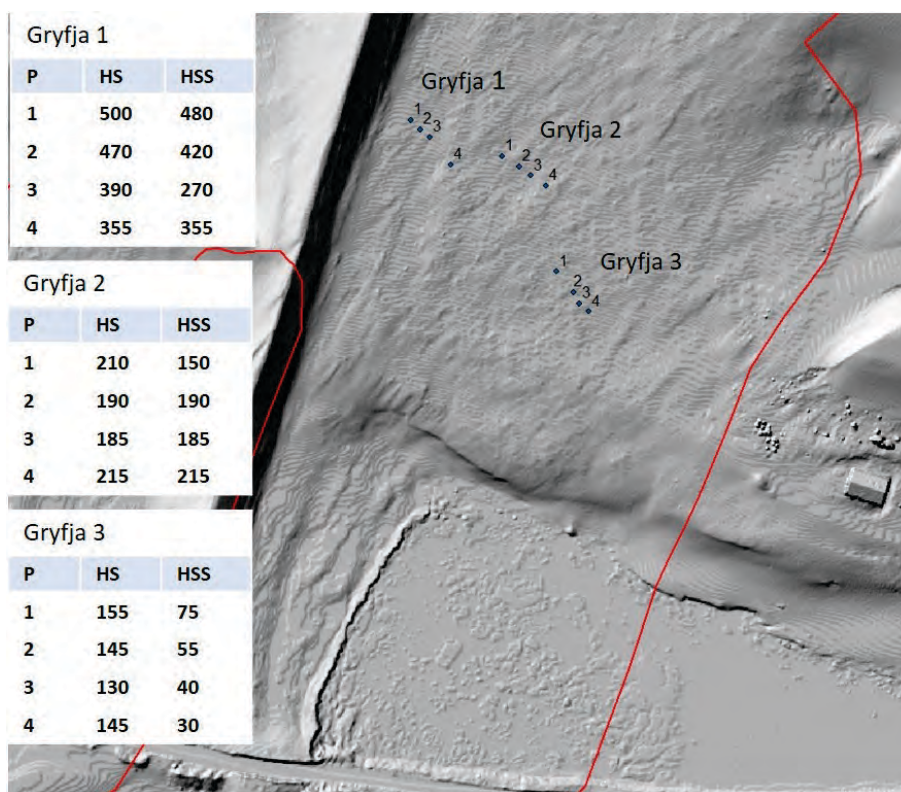
Mynd 48. Kort sem sýnir gryfjurnar þrjár og snjódýptarmælingar. P: númer mælingu, HS: heildar snjódýpt, HSS: snjódýpt á flóðsnjó.

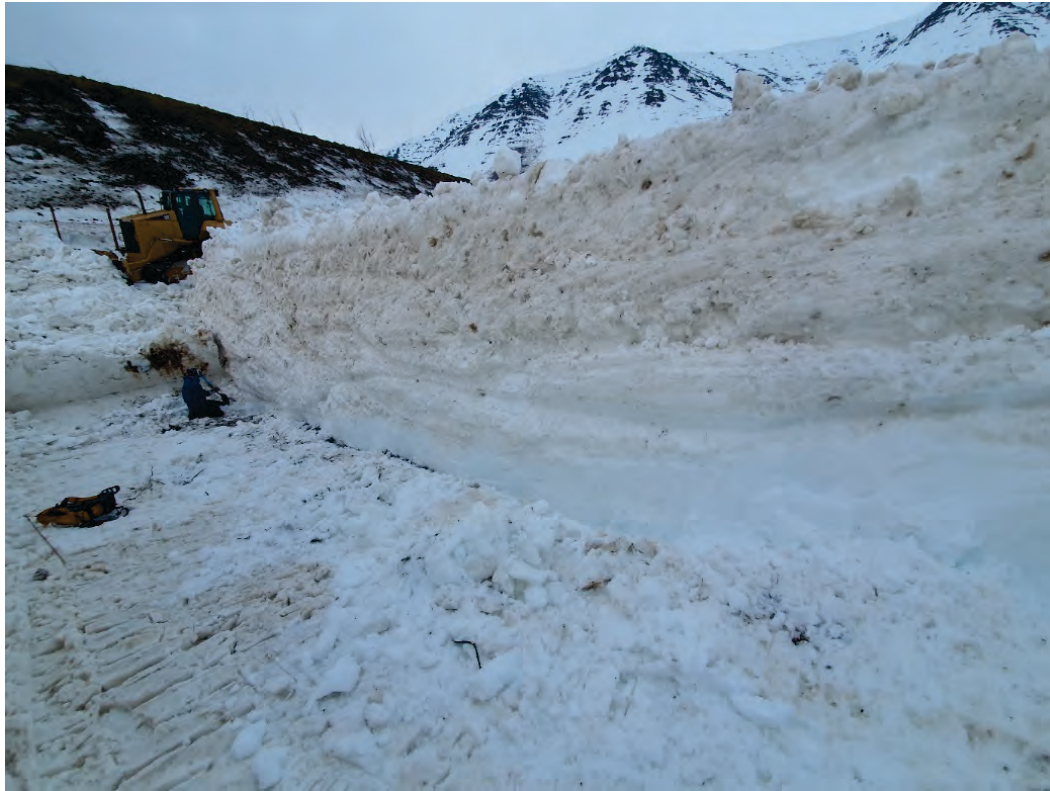
Mynd 49. Gryfja 1 næst varnargarðinum. Mesta dýpt um 5 m og sjá má þunnt lag af óhreyfðum snjó undir.

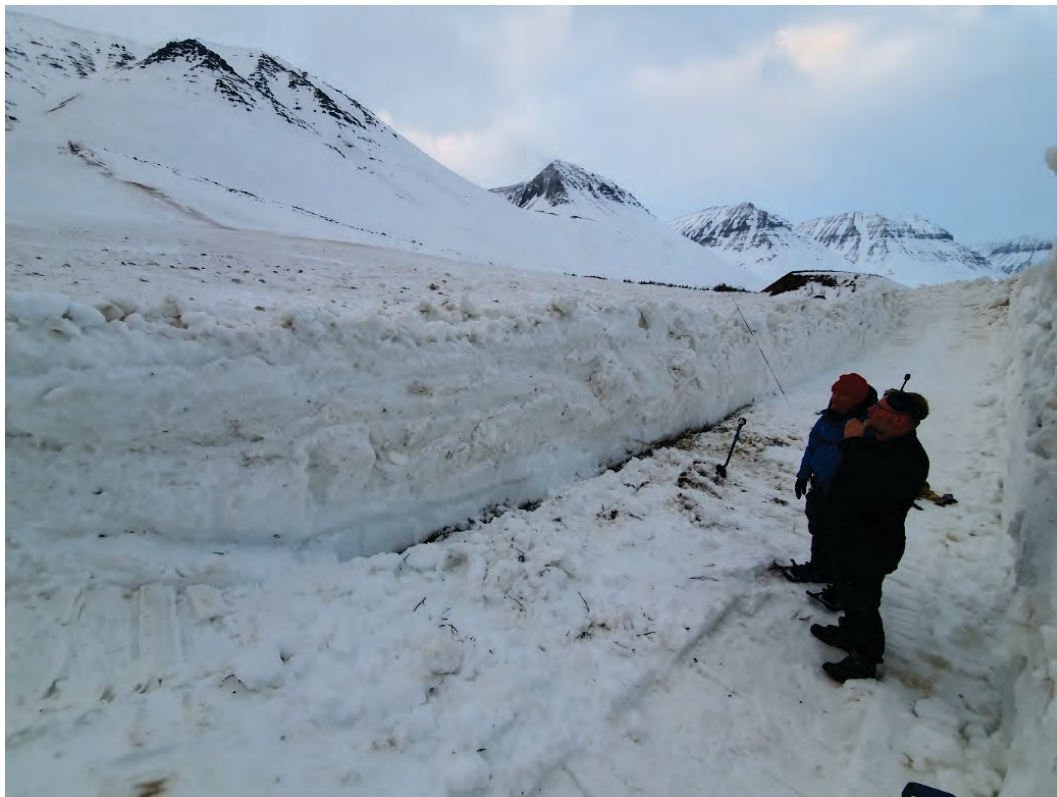
Mynd 50. Gryfja 2. Flóðsnjór meira og minna niður á botn.

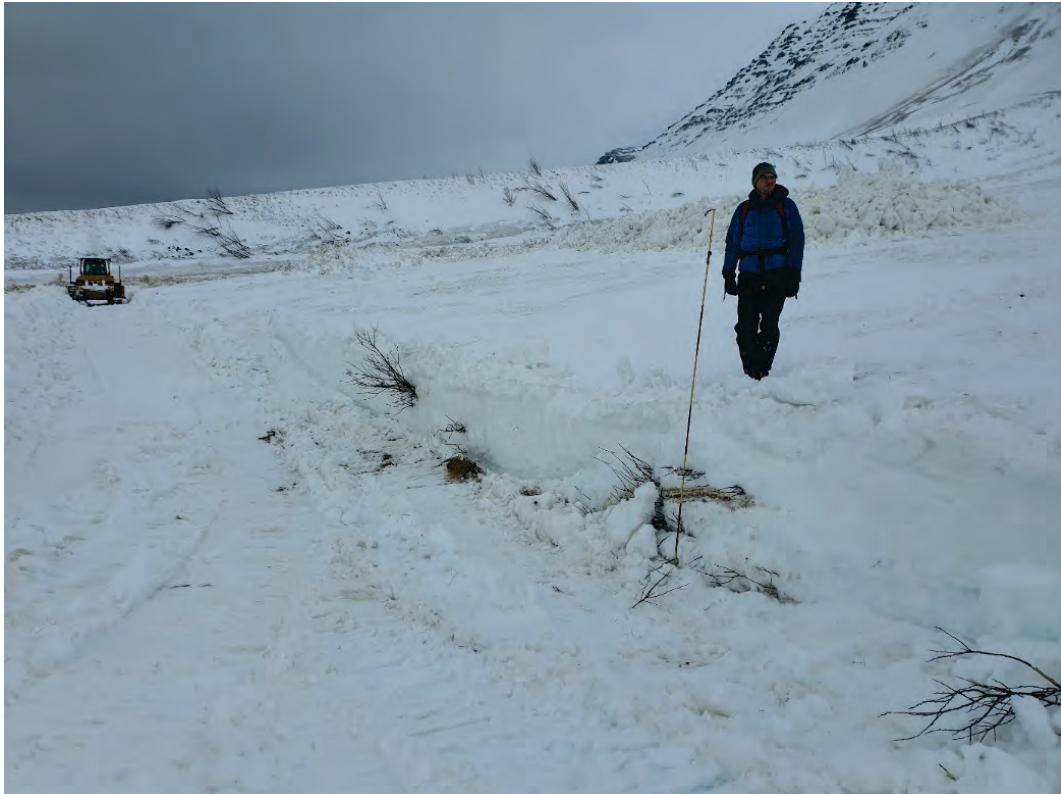
Mynd 51. Gryfja 3, heill runnagróður og hreinni og þynnri flóðsnjór og minni heildar-snjódýpt.

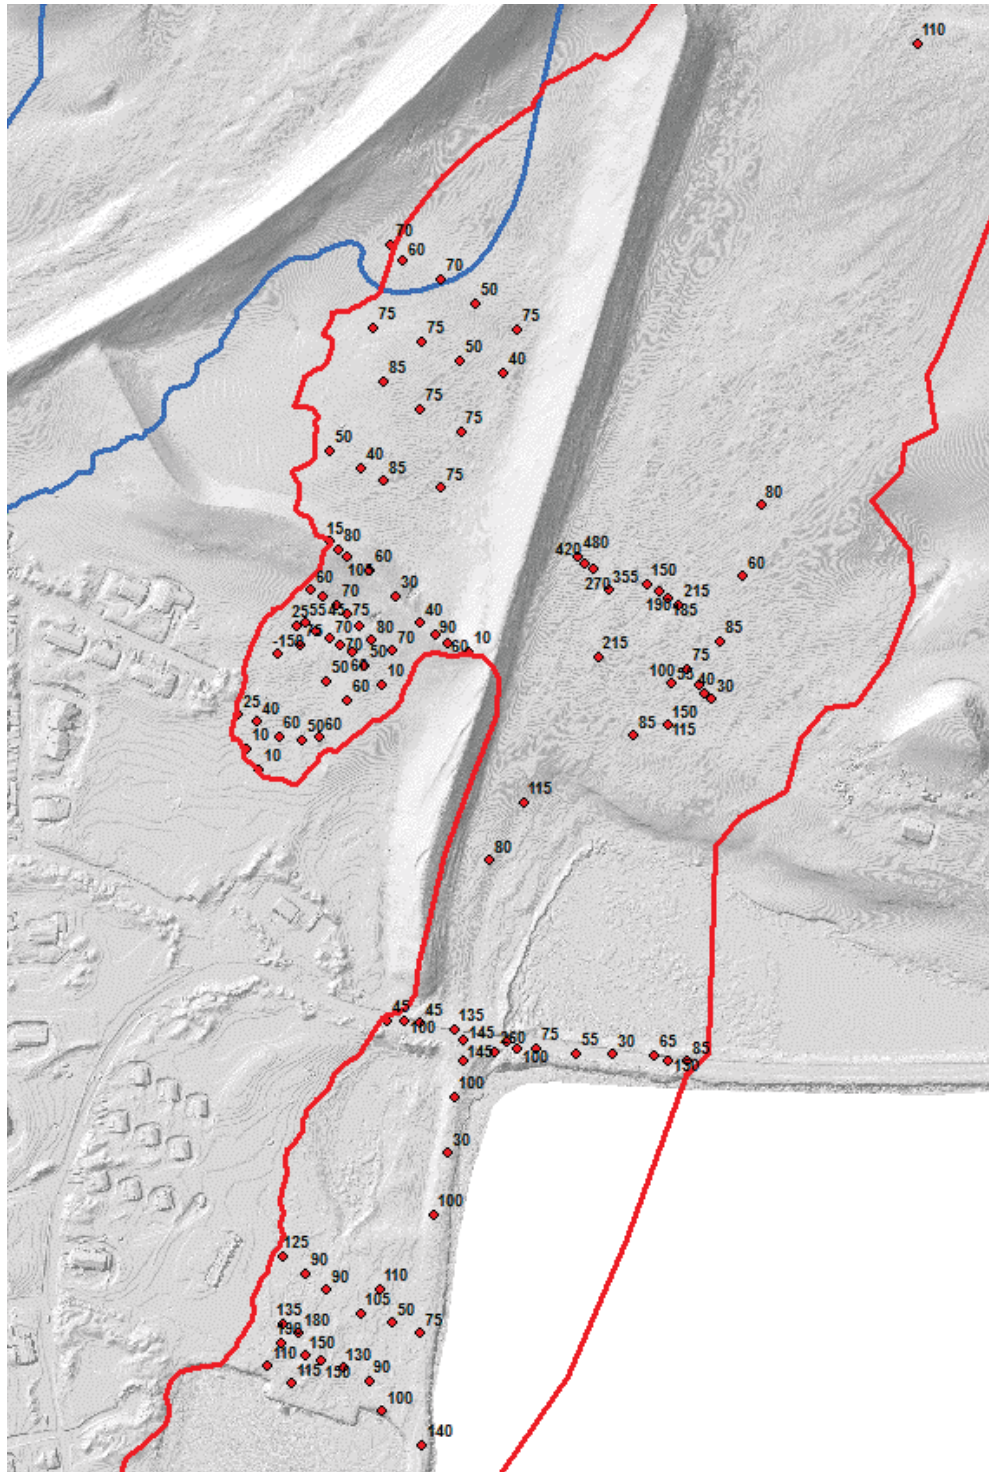
Mynd 53. Snjódýpt í flóðinu úr Skollahvilfti. Snjódýpt sem mæld var í ýtuþversniðum er með í þessum gögnum. Tvær mælingar vestan við lónið þarf að taka með fyrirvara og sýna líklega of lágt gildi þar sem erfitt var að koma snjóflóðastöng niður í gegnum harðan snjóinn. Dýptin var um 1 til 2 metrar á Flateyrarvegi.

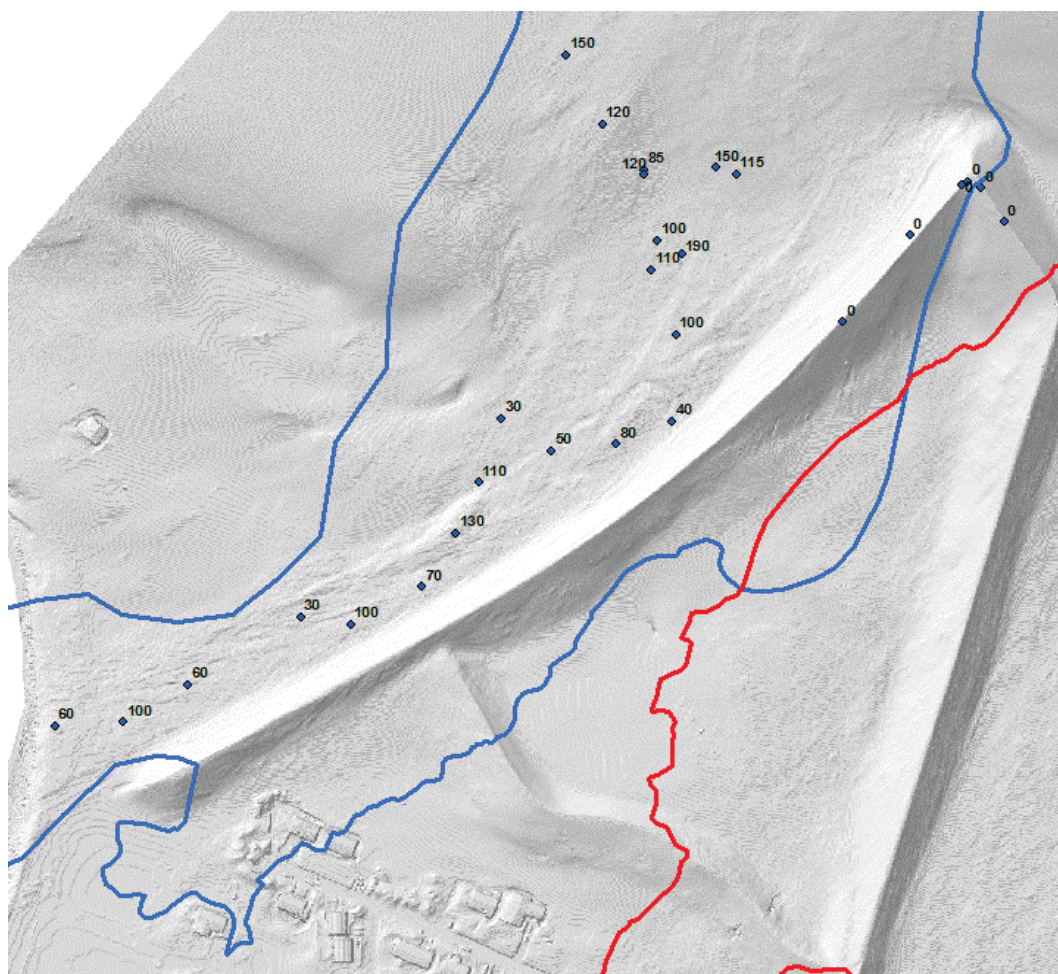
Mynd 54. Snjópýptarmælingar á flóðinu úr Innra Bæjargili. Flestar mælingarnar eru í þetta kjarnanum og sýna of litla snjódýpt. Efstu mælingarnar geta verið nærri lægi.

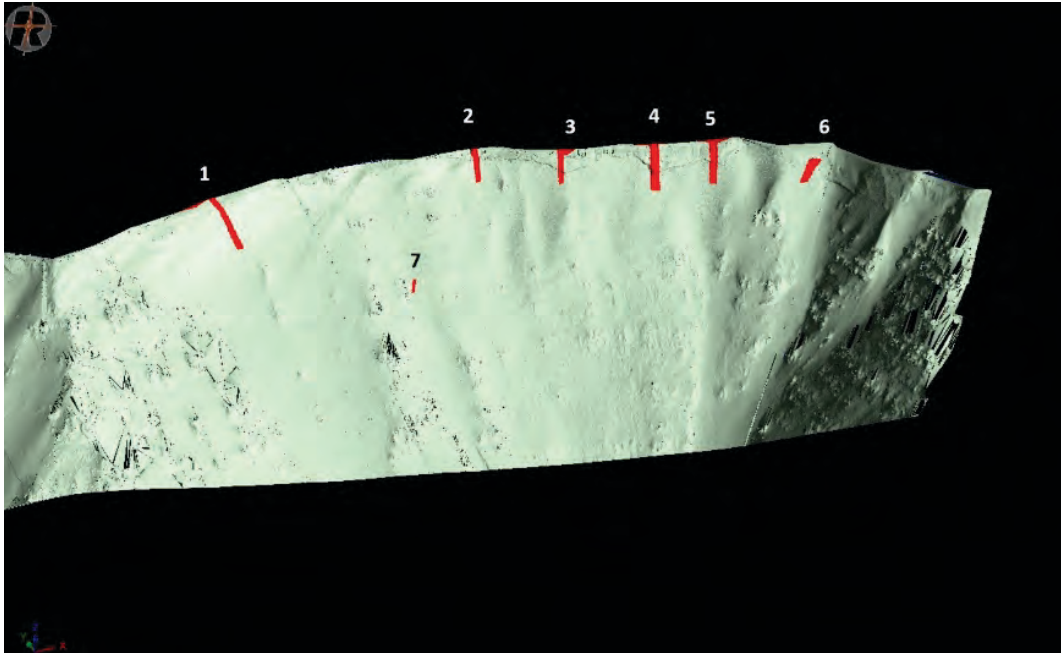
Mynd 55. Skyggð mynd af Skollahvilft sem unnin var úr leysimælingum frá 21. janúar. Rauðu strikin sýna nokkur þversnið til þess að kanna útbreiðslu og þykkt brotstálsins sem sést greinilega. Ekki var hægt að sjá brotstál í þversniði 1.

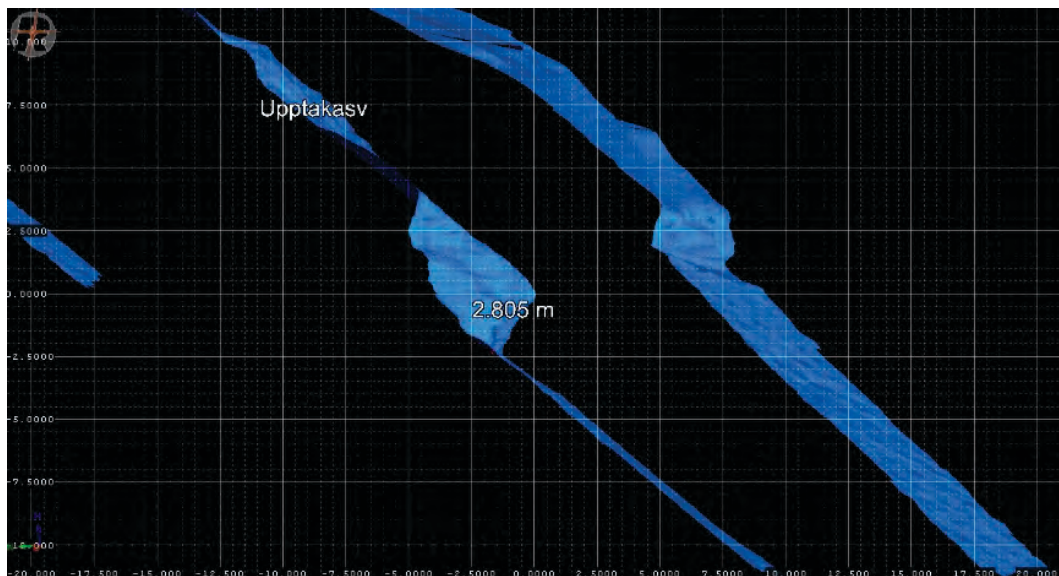
Mynd 56. Mynd unnin úr leysimælingum í þversniði 4 sem sýnir brotstálið vel. Hæðin mælist um 2,8 m á þessum stað.

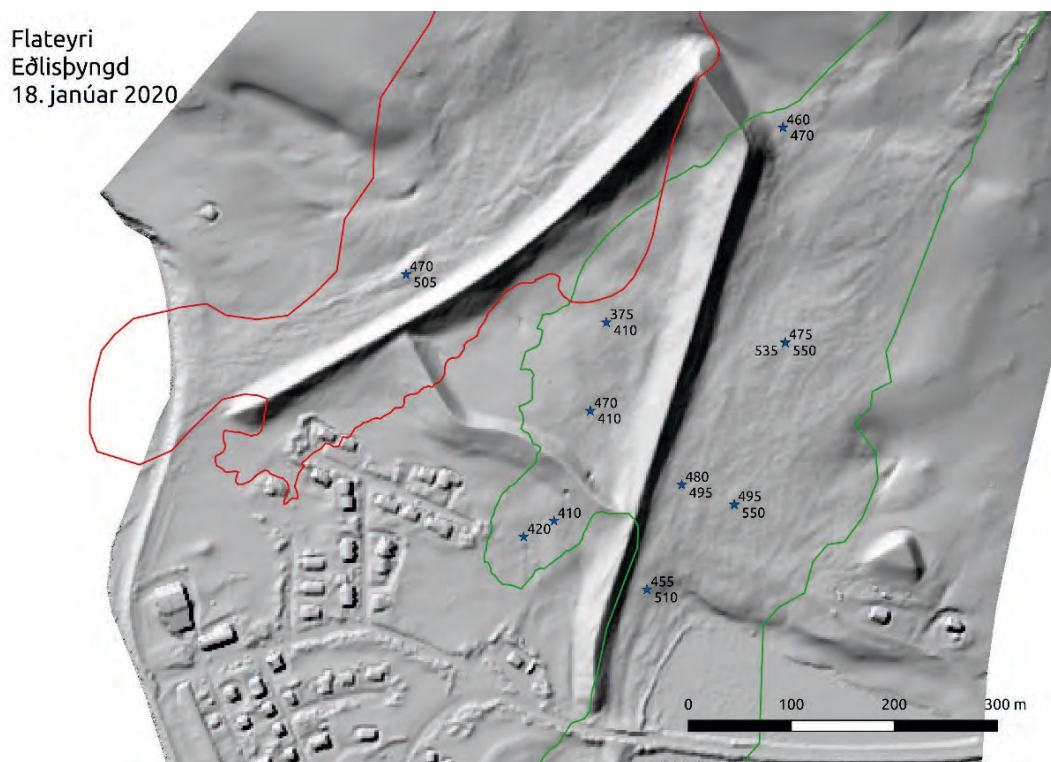
Eðlisþyngd snævar í tungum snjóflóðanna úr Skollahvilft og Innra-Bæjargili var mæld á 10 stöðum þann 18. janúar, og voru gerðar 1–3 mælingar á mismunandi dýpi á hverjum stað, alls 19 mælingar, sjá mynd 57. Fimm mælistaðir voru í meginflóðstraumnum innan við Skollahvilftargarðinn, fjórir milli garðanna Skollahvilftarmegin og einn mælistaður var í meginstraumnum utan við miðjan Innra-Bæjargilsgarðinn. Mælingarnar fóru fram með því að vigta snjó í mælihólki sem rekinn er niður í snjóinn og er 1 lítri að rúmmáli. Eðlisþyngd flóðsnævarins innan garðanna reyndist að meðaltali 415 kg/m³ og snjórinn þar var hreinn, án íshröngls og innihélt greinar og kvista sem flóðið hafði brotið á leið sinni. Flóðsnjórinn utan við garðana var eðlisþyngri, að meðaltali 495 kg/m³, og dekkri yfir að líta vegna óhreininda og íshröngls sem tilheyra hinum þéttari kjarna flóðsins. Þessar mælingar eru í samræmi við þá túlkun að leiðigarðarnir hafi leitt meginstraum beggja snjóflóðanna niður til sjávar og bægt þeim frá byggðinni en fremsti og eðlisléttari hluti snjóflóðsins hafi kastast að hluta yfir garðana, haldið áfram neðan þeirra og flætt að hluta yfir þvergarðinn.

Mynd 57. Kort með mælingum á eðlisþyngd flóðsnævar í tungum snjóflóðanna úr Skollahvilft og Innra-Bæjargili þann 14. janúar. Kortið sýnir einnig útlínur flóðanna og skyggingu af leysilandlíkani Svarma ehf. af yfirborði snjóflóðanna frá 17. og 18. janúar. Sjá má flóðstrauma meðfram gördunum báðum megin og ummerki um flóðtungurnar sem köstuðust yfir garðana. Ein til þrjár eðlisþyngdarmælingar voru gerðar á hverjum stað.

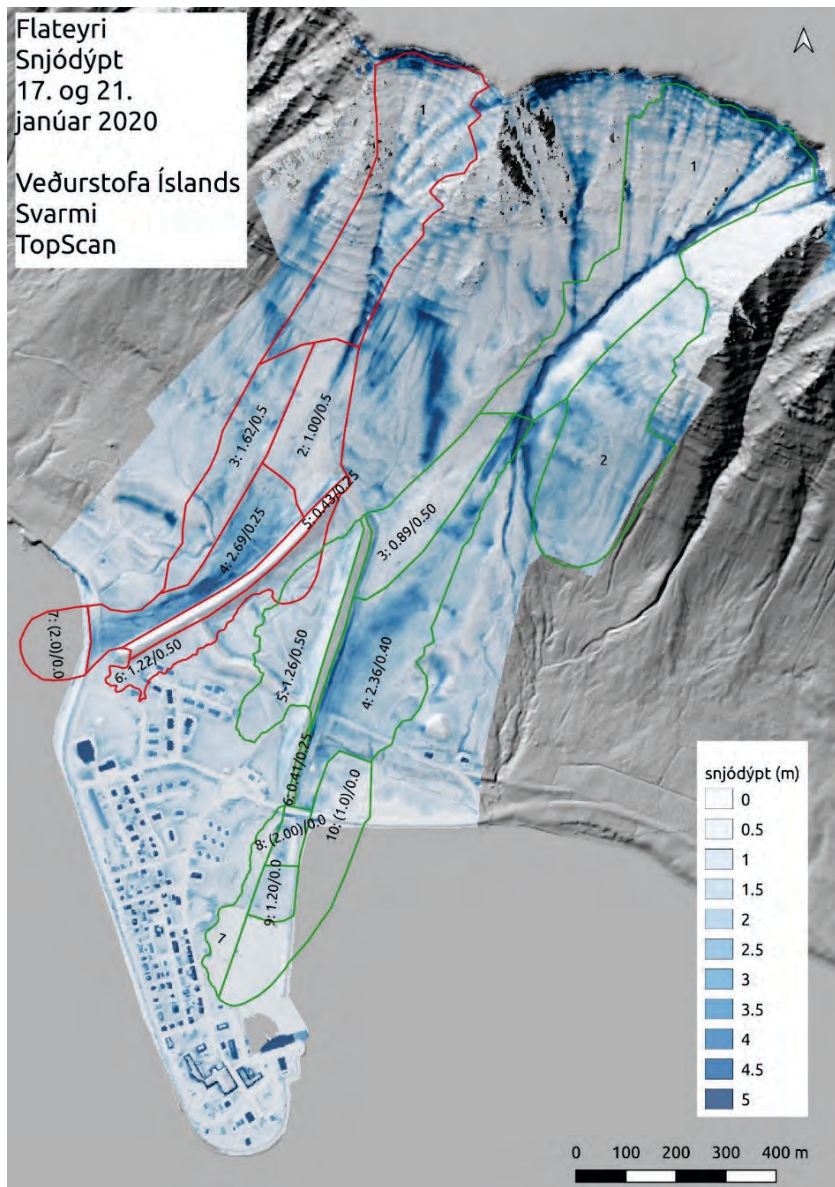
Snjókýptarkortið, sem sýnt er á mynd 58, sýnir vel meginstrauma snjóflóðanna meðfram görðunum þar sem snjókýptin er víða 2–4 m og upp í >5 m í hæstu hryggjum þar sem flóðið hrannast upp. Utan meginstraumanna er dýptin í flóðunum víða 1–1.5 m og milli leiðigarðanna er hún rúmlega 1 m. Í báðum tilfellum er um að ræða heildarsnjókýpt sem tekur bæði til flóðsnævar og óhreyfðs snævar sem flóðið rann yfir án þess að rífa með sér. Einnig má sjá að snjókýptin í hlíðinni utan við farvegi flóðanna er víða 0,5–1,5 m þar sem hlíðin er opin en einnig koma fyrir lægri og hærri gildi á bungum og í lægðum og giljum.

Snjóflóðstungunum var skipt upp í fláka sem auðkenndir eru með númeri til þess að meta heildar rúmmál snævar eins og sýnt er á mynd 58. Meðaltalssnjókýpt var reiknuð fyrir hvern fláka neðan gilksjafta og mat lagt á dýpt óhreyfðs snævar fyrir hvern þeirra, m.a. á grundvelli snjókýptarmælinga á vettvangi sem lýst er í kafla 6, sjá töflur 1 og 2. Mat á óhreyfðum snjó á efstu flákunum næst gilkjöftunum byggir ekki á beinum mælingum og er talsverðri óvissu undirorpið. Gert er ráð fyrr að snjóflóðin hafi sópað þar upp léttum snjó á yfirborði og því sé snjókýptin undir flóðsnjó minni en að meðaltali utan við svæðið sem flóðin fóru um. Leiðrétt var fyrir áhrifum gróðurs með því að bæta 5 cm við snjókýptina fyrir fláka ofan byggðarinnar. Tungur flóðanna voru dregnar út fyrir flæðarmál með hliðsjón af líkanreikningum með snjóflóðalíkaninu SamosAT og lögun útlínanna í grennd við ströndina í því skyni að meta hversu langt snjóflóðin kynnu að hafa náð ef þau hefðu runnið á föstu landi en ekki út í sjó. Mat var lagt á þykkt snævar í flóðtungunum þar sem þær ná út í sjó og í lónunum við veginn milli Sólbakka og eyrarinnar (slík metin gildi eru sýnd innan sviga á kortinu á mynd 58). Á hafnarsvæðinu vestanverðu var gert ráð fyrir að hluti flóðtungunnar, sem afmörkuð hefur verið sé fyrst og fremst af völdum öldu, sem flóðið hratt af stað, og er ekki gert ráð fyrir að umtalsverður snjóflóðssnjór hafi farið um fláka númer 7 sem sýndur er á kortinu. Matið á vesturjaðri flóðsins á þessu svæði er byggt á ljósmyndum af flóðtungunni frá 19. janúar og athugunum á vettvangi. Massi flóðanna var reiknaður út frá eðlisþyngdarmælingunum sem lýst er hér að framan, þ.e. 415 kg/m³ fyrir svæðið milli garðanna og 495 kg/m³ utan við garðana.

Mynd 58. Snjódýpt í hlíðinni ofan Flateyrar eftir snjóflóðin úr Skollahvilft og Innra-Bæjargili samkvæmt leysimælingum með flygildi þann 17. og 18. janúar, um þremur dögum eftir að flóðin féllu þann 14. janúar. Kortið sýnir einnig útlínur flóðanna og skyggingu landlíkans af hlíðinni utan og innan Flateyrar. Snjóflóðstungunum var skipt upp í fláka og sýnir kortið reiknaða meðalsnjódýpt og metna meðaldýpt á óhreyfðum snjó fyrir hvern fláka (sjá nánar í töflum 1 og 2). Fyrir fláka í sjó og lónum (sjá nánari umfjöllun í texta) er sýnd áætluð dýpt á snjóflóðssnjó (innan sviga) og þar er dýpt á óhreyfðum snjó tilgreind núll.

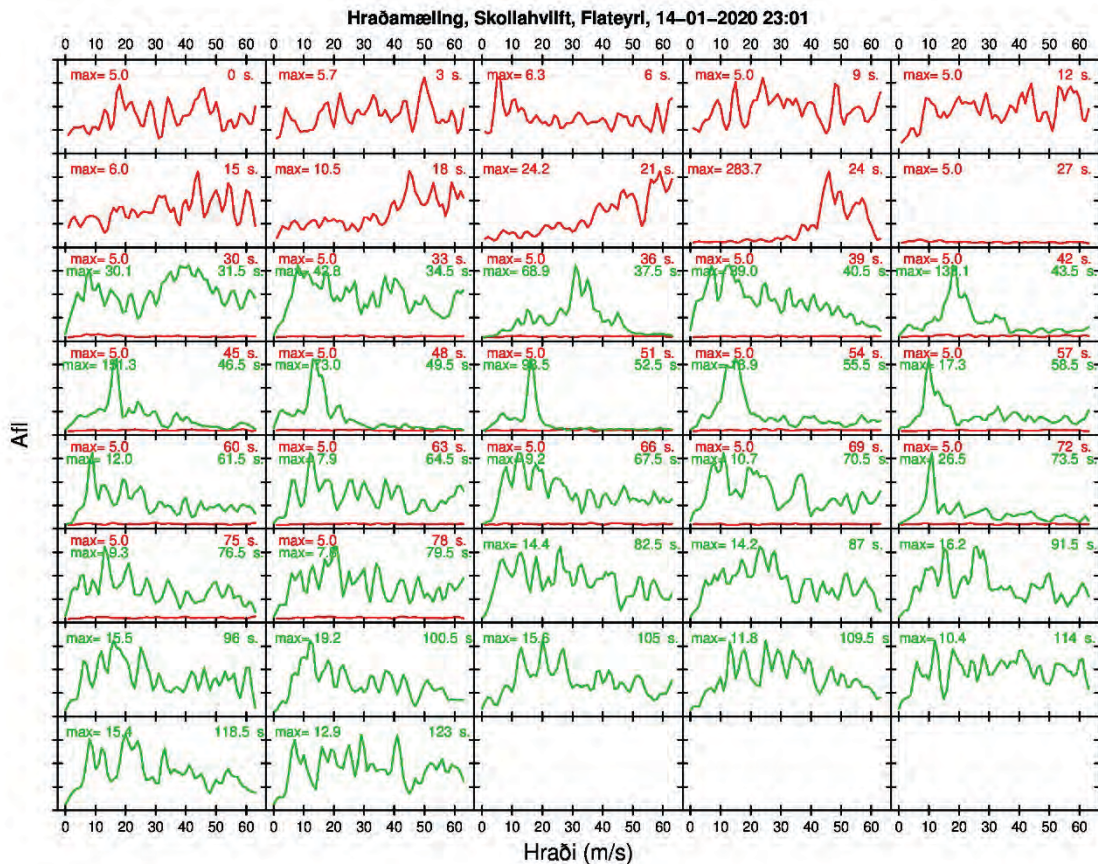
Mynd 60. Mæling á hraða snjóflóðsins úr Skollahvilft þann 14. janúar 2020 (öll hraðaróf). Mæling efri radarsins er sýnd með rauðum lit en þess neðri með grænum (sjá kort á mynd 59). Efri radarinn eyðilagðist í flóðinu eftir mælinguna við 24 s og eru ekki sýnd hraðaróf frá honum eftir það. Kvarði á y-ás breytist milli hraðarófanna og spannar frá 5 einingum upp í tæplega 300.

Fyrstu hraðarófin fyrir 0–12 s (fyrstu fimm rófin á mynd 60) eru með mjög lágan styrk og snjóflóðið er ekki greinanlegt frá tilviljanakenndu flókti í gögnunum. Flóðið kemur veikt fram sem heldur meiri endurkastsstyrkur við hærri hraðana við 15 s og styrkurinn eykst jafnt og þétt og hærri hraðar verða meira áberandi til 24 s (sjá mynd 61) en eftir það brotnaði mastrið og efri radarinn dettur út. Þessar mælingar eru túlkaðar þannig að radarinn mæli eðlisléttan, fremsta hluta snjóflóðsins sem kalla má iðukastafald (á ensku „intermittency“ eða „fluidized layer“) og ferðast á 45–60 m/s hraða. Fjarlægð frá efri radarnum að gilkaftinum er um 500 m og má því ætla að flóðið hafi u.þ.b. verið að streyma út úr gilinu eða verið lítillega ofan við gilkaftinn þegar hraðarófið við 15 s var mælt. Á þeim 9 s sem líða þar til hið sterka endurkast við 24 s mældist hefur flóðið því væntanlega lagt að baki um 500 m (ef gert er ráð fyrir því að radarinn dragi nokkuð lengra en 500 m fyrir þetta stóra flóð og þar með aðeins inn í gilið sem vegur á móti því að flóðfaldurinn hefur líklegast átt einhverja vegalengd eftir ófarna að garðinum frá 24 s og þar til mastrið brotnaði, í báðum tilvikum gæti verið um að ræða ca. 100 m). Hraði flóðsins sem reiknast út frá þessum ferðatíma, um 55 m/s, er því í góðu samræmi við hraðann 45–60 m/s sem radarinn mældi með Doppler greiningu. Flókt í hraðanum í mælingunum frá 15 til 24 s er talið stafa af iðuköstum í fremsta hluta flóðsins sem hefur verið eins konar millistig milli þétts kjarna og kófs og væntanlega með eðlisþyngd upp á nokkra tugi kg/m³.

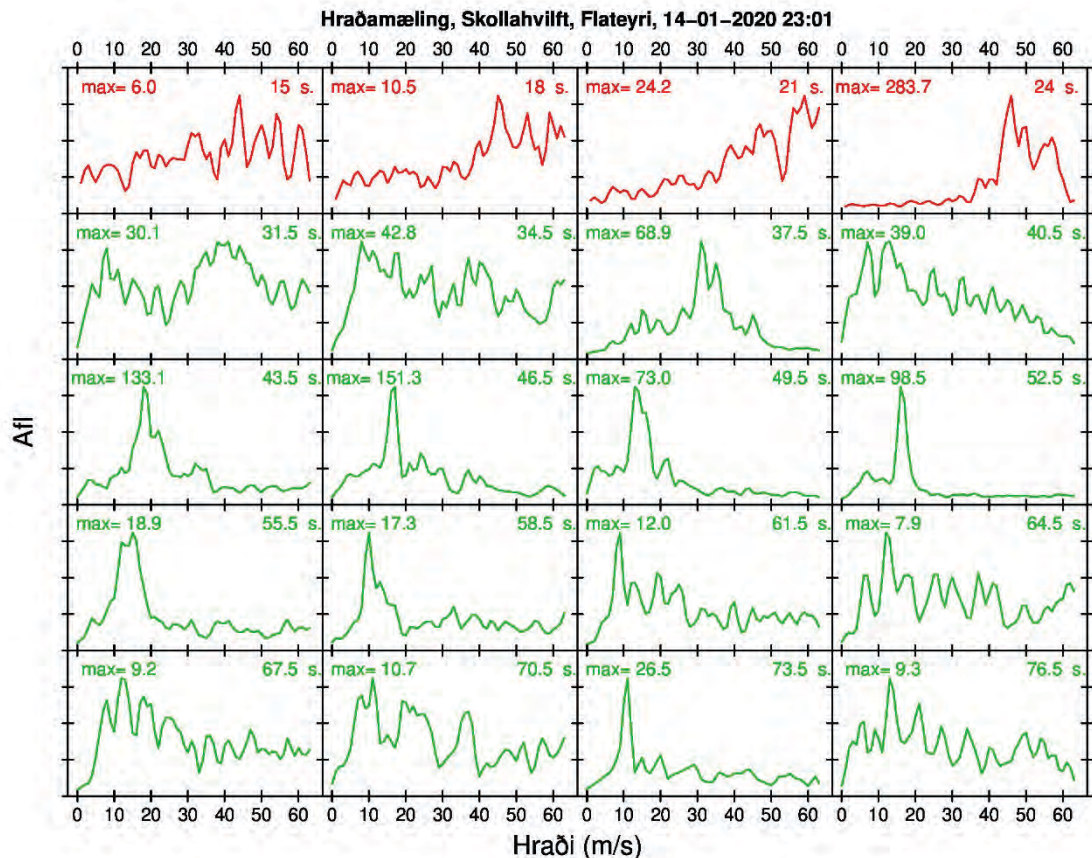
Mynd 61. Mæling á hraða snjóflóðsins úr Skollahvilft þann 14. janúar 2020 (stækkuð mynd af áhugaverðustu hraðarófum). Mæling efri radarsins er sýnd með rauðum lit en þess neðri með grænum (sjá kort á mynd 59). Efri radarinn eyðilagðist í flóðinu eftir mælinguna við 24 s. Kvarði á y-ás breytist milli hraðarófanna og spannar frá 5 einingum upp í tæplega 300.

Neðri radarinn sýnir hreyfingu snjóflóðs sem er allt annars eðlis. Hið eðlislétta, hraðfara flóð sem ferðast með iðuköstum, og rann að hluta yfir leiðigarðinn, kemur ekki fram á neðri radarnum heldur mælist hraðinn í fyrsta rófinu við 31.5 s á bilinu 35–45 m/s og með lækkandi styrk upp undir 50–55 m/s. Þessi mæling er túlkuð sem hinn eðlisþungi, þétti kjarni snjóflóðsins, en iðukasthlutinn virðist ekki hafa náð niður að neðri radarnum. Hraðinn fer síðan jafnt og þétt lækkandi fyrir síðari rófin og flestar mælingarnar sýna skarpan topp sem gefur til kynna að flóðið ferðist sem samhangandi kökkur sem ýtist fram í einu lagi. Flökt sem var áberandi í mælingum efri radarsins kemur minna fram. Eftir 52.5 s minnkar styrkur endurkastsins mikið og eftir rúma mínútu, þ.e. við 64.5 s, er mælingin orðin að mestu tilviljanakennt flökt með litlum styrk. Hinn þétti kjarni snjóflóðsins virðist því hafa flætt um sjónsvið neðri radarsins í um hálfu mínútu. Snjóflóðstungan náði um 500 m niður fyrir neðri radarinn og sjónsvið hans nær ámóta langt upp í hlíðina. Tíminn sem það tók snjóflóðið að leggja að baki þessa ca. 1000 m vegalengd er þannig um 30 s sem svarar til meðalhraða um 30 m/s. Það passar ekki illa við Doppler hraðamælingarnar sem sýna hraðann lækka frá 35–45 m/s niður í 10–20 m/s á þessum tíma. Rétt er að taka fram að radarinn ræstist ekki sem skyldi af einhverjum ástæðum og því vantar hugsanlega nokkur róf framan við fyrstu mælingu neðri radarsins við 31.5 s. Það getur verið skýringin á því að iðufaldurinn kemur ekki fram á neðri radarnum. Einnig getur verið að vöntun á fyrstu rófunum geri það að verkum að þétti kjarninn hafi verið kominn nokkuð inn í sjónsvið radarsins þegar fyrsta mælingin fór fram. Þessi hugsanlegi ágalli á mælingunum hefur þó ekki mikil áhrif á túlkunina sem hér er lýst.

Hraðamælingarnar með radarnum fyrir flóðið í janúar 2020 segja mjög áhugaverða sögu. Þær sýna að þétti kjarninn ferðast á sambærilegum hraða og gert var ráð fyrir í snjóflóðalíkanreikningum og hættumati fyrir Flateyri og hönnun varnargarðanna þar (hönnun Skollahvilftargarðsins miðaðist við hraða á bilinu 40–55 m/s fyrir allmiklu stærra flóð en féll í janúar 2020). Mælingarnar sýna að flóðinu fylgdi mjög hraðfara iðukasthluti sem hefur væntanlega ferðast bæði á undan og ofan á þetta kjarnanum. Þessi hluti snjóflóðsins getur kastast yfir varnargarða og valdið tjóni og skapað hættu sem ekki hefur verið tekið tillit til í hættumati eða við hönnun varnargarðanna.
