Snjóflóðin úr Skollahvilft og Innra-Bæjargili 14. janúar 2020

Óliver Hilmarsson, Tómas Jóhannesson og Harpa Grímsdóttir

Skýrsla nr. VÍ 2020-010	Dags. Desember 2020	ISSN 1670-8261	Opin <input checked="" type="checkbox"/> Lokuð <input type="checkbox"/> Skilmálar:
Heiti skýrslu / Aðal- og undirtitill: Snjóflóðin úr Skollahvilft og Innra-Bæjargili 14. janúar 2020			Upplag: 20 Fjöldi síðna: 66 Framkvæmdastjóri sviðs: Ingvar Kristinsson
Höfundar: Óliver Hilmarsson, Tómas Jóhannesson og Harpa Grímsdóttir			Verkefnisstjóri: Harpa Grímsdóttir Verknúmer: 2153-0-0001
Gerð skýrslu/verkstígr:			Málsnúmer: 2020-0037
Unnið fyrir:			
Samvinnuaðilar:			
Útdráttur: Upp úr ellefu að kvöldi þann 14. janúar 2020 féllu tvö stór snjóflóð á Flateyri, úr Skollahvilft og Innra-Bæjargili. Flóðið úr Skollahvilft olli miklu tjóni á bátum og hafnarmannvirkjum. Flóðið úr Innra-Bæjargili skall á íbúðarhúsinu Ólafstúni 14, sem skemmdist mikið, og flóðið kastaði til þremur bílum. Fjórar manneskjur voru í Ólafstúni 14 en engin þeirra slasaðist í flóðinu. Unglingsstúlka á heimilinu grófst þó undir snjó í herbergi sínu í um 30 mínútur. Varnargarðarnir náðu að stýra stærstum hluta flóðanna frá byggðinni en kröftugt y

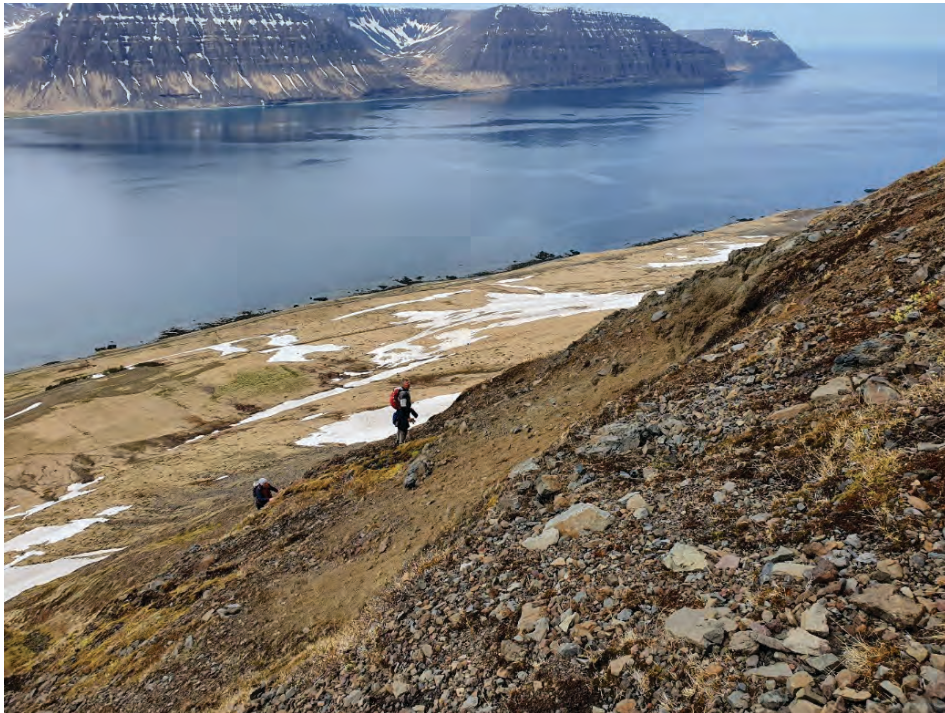
Mynd 63. Sveinn Brynjólfsson og Brynjólfur Sveinsson við kortlagningu á rofi og öðrum ummerkjum utan við gilkaft Innra-Bæjargils.

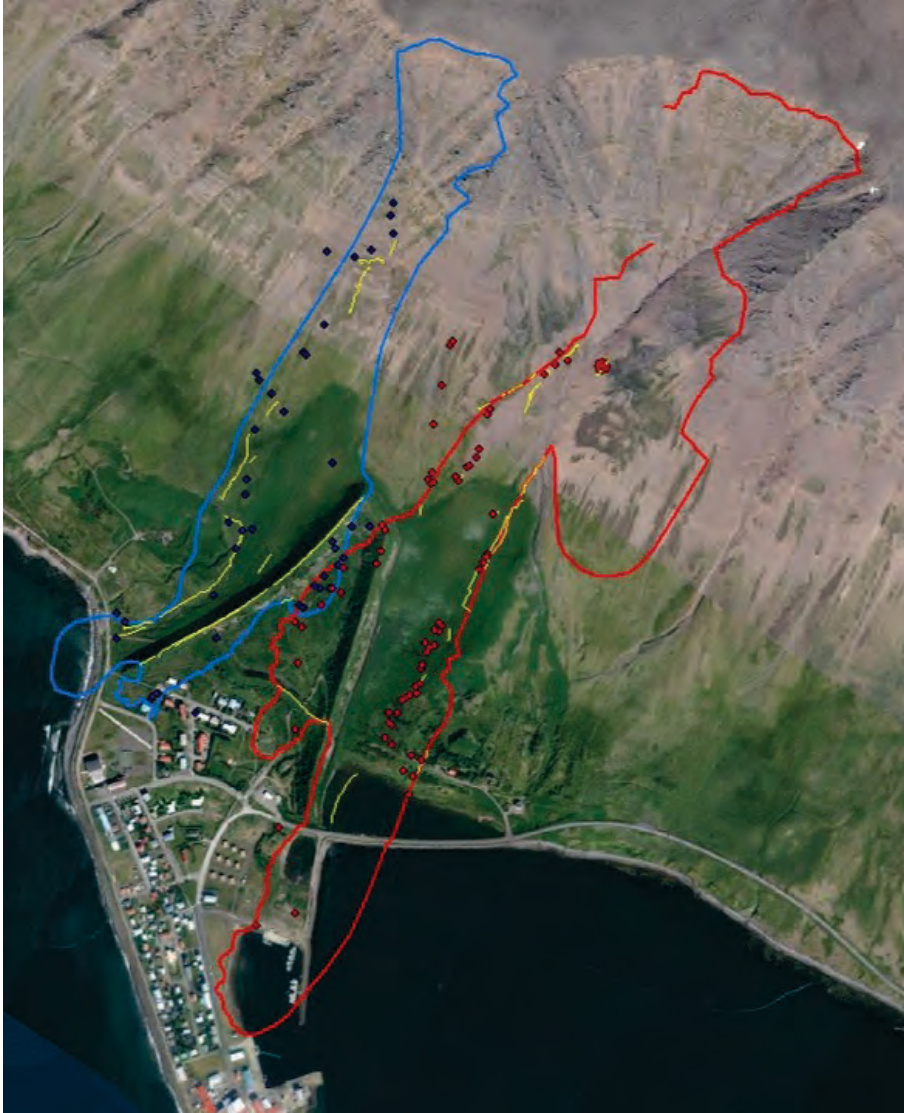
Mynd 64. Punktar og mælinínur á ýmsum ummerkjum, eins og flóðagrjót, brotin tré, rof ofl.
