ÁSTAND SPENNIKAPLA Í STEYPTUM BRÚM

Áfangaskýrsla 4 - klórmælingar

31.03.2023

2970-160-SKY-004-V01

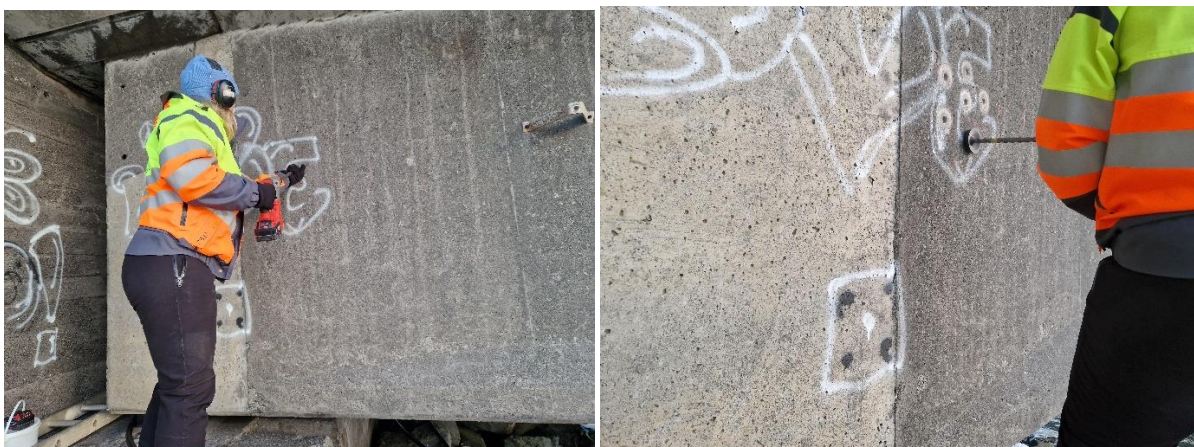
MYND 6 Sýni tekin úr norðurenda Borgarfjarðarbrúar.

Sýni voru tekin úr brúarenda að norðan einungis úr bitahliðum ysta bita sem snýr á haf út, bæði að utan og innan. Sýnataka fór fram 10. janúar 2023. Sýni voru tekin neðan til úr þykkingu við bitaenda. Steypuhula var mæld á sama svæði.

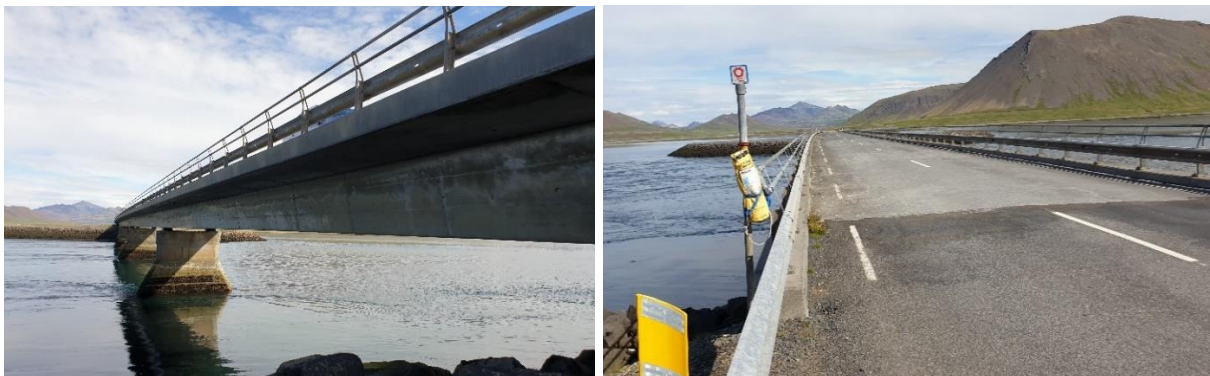
MYND 10 Brú yfir Kolgrafarfjörð.

Sýnataka úr brúnni fór fram 13. desember 2022. Tekin voru sýni úr bitahliðum, bæði að utan (norðan) og inn á milli bita. Tekin voru líka sýni úr brúargólfi við vesturendann út við norðurkantinn og úr ljósleitri steypu yfir ásetum fyrsta millistöpsuls að vestan. Ljósleita steypa er úr viðgerðarefni sem notað var til að fylla í úrtak fyrir útloftunarrör frá skenniköplum. Skönnuð voru lóðrétt járn í bitahlið og járn í brúargólfi í vesturenda.

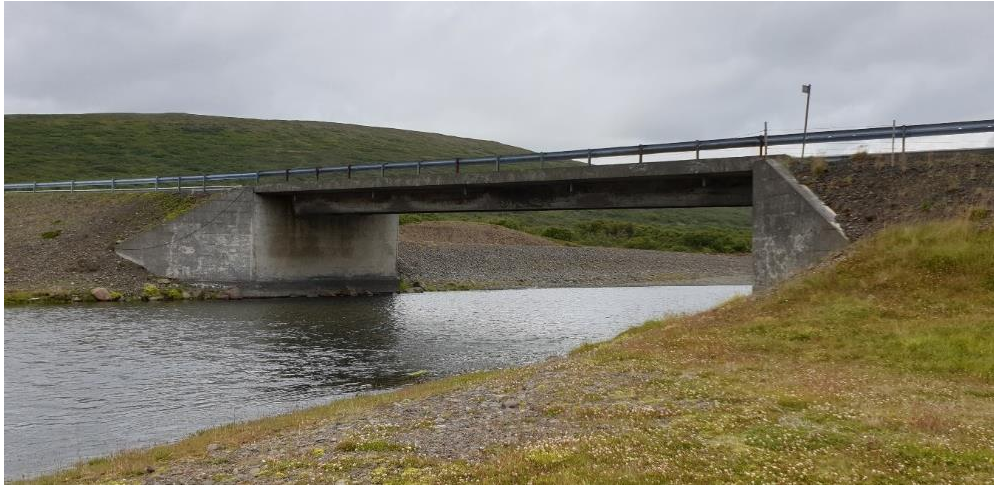
MYND 16 Brú á Sanddalsá í Norðurárdal.

Yfirbygging brúarinnar lítur almennt vel út og eru engar áberandi skemmdir í brúnni.

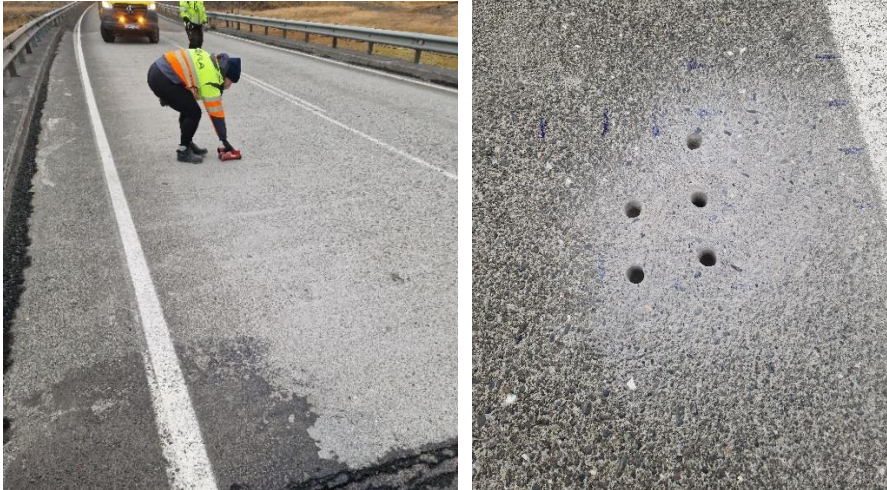
MYND 19 Sanddalsá, járnaskann og sýnataka úr steypu.

Brúin á Sanddalsá var mæld 2.11.2022. Tekin voru sýni úr steypunni í brúargólfinu og burðarjárn í þverátt brúar skönnuð með járnaskanna í hjólfari að vestan þar sem sýnin voru tekin.

Burðarjárn í þverátt voru skönnuð á rúmlega 3 m kafla í hjólfari. Þverjárnalögnin er K16 c250 og K12 c500, alls 6 járn á metrann. Steypuhula á járn í efri brún plötu er 30 mm og bætt var við 40 mm slitlagi úr steypu. Heildarþykktin átti því að vera 70 mm. Þversniðið allt var stept í einu lagi.
