Ástand raflagna á sjúkrastofnunum

Ágúst 2012

Mannvirkja
stofnun

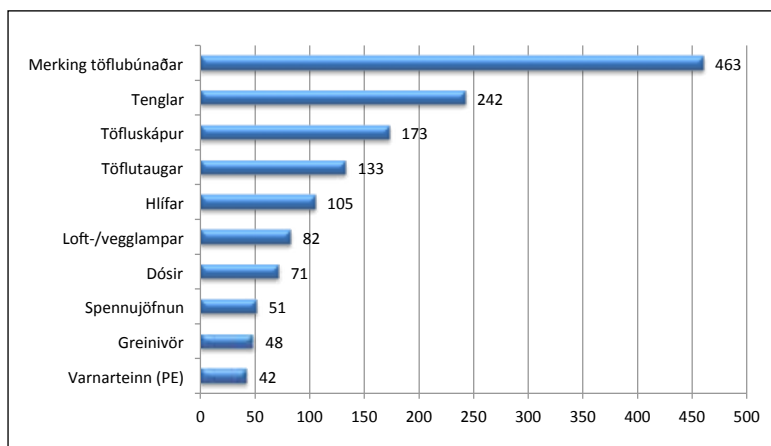
Mynd 2. Algengustu athugasemdir.

Heildarfjöldi skoðana var 132 og alls voru gerðar 1739 athugasemdir í þeim, sjá algengustu athugasemdir á mynd 2.

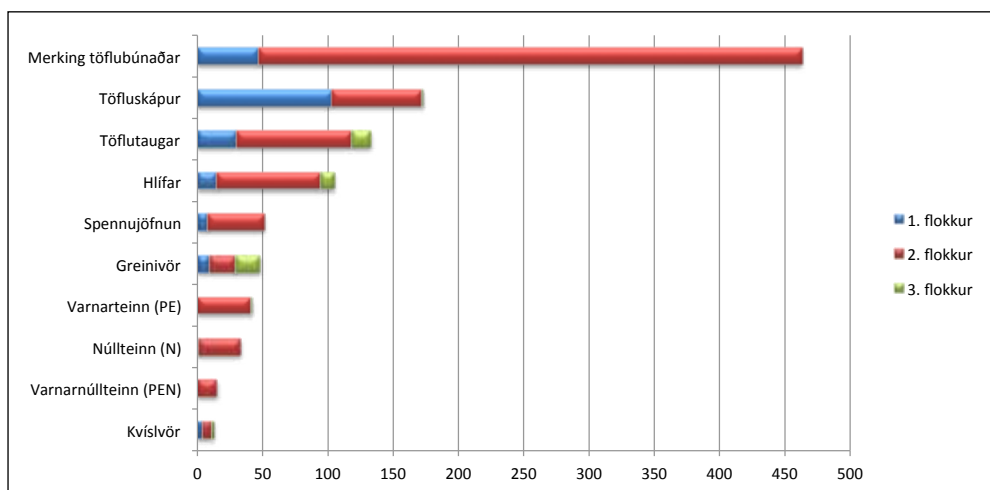
Mynd 3. Algengustu athugasemdir við rafmagnstöflur.

Heildarfjöldi athugasemda sem gerðar voru við rafmagnstöflur var 1110. Gerðar voru 463 athugasemdir við merkingu töflubúnaðar eða 42% af heildarfjölda athugasemda við rafmagnstöflur. Algengt var að búnaðurinn væri ómerktur, rangt merktur eða merkingar um spennukerfi raflagnarinnar vantaði, sjá mynd 3.

Við töfluskáp voru gerðar 173 athugasemdir eða 16% athugasemda. Helst var að

þéttleiki væri ekki nægur miðað við aðstæður og festingum ábótavant. Þá var töluvert um að inntaksbúnað vantaði og í mörgum tilfellum var um úreltan eða úr sér genginn búnað að ræða.

Við töflutaugar voru gerðar 133 athugasemdir eða 12% athugasemda. Litamerking þeirra var í mörgum tilfellum röng, hita- og brunaskemmdir voru á taugum eða tengingar þeirra lausar.

Þá voru gerðar 105 athugasemdir við hlífar í töflum eða 9% athugasemda. Þær ýmist vantaði, voru brotnar, með götum eða lausar.

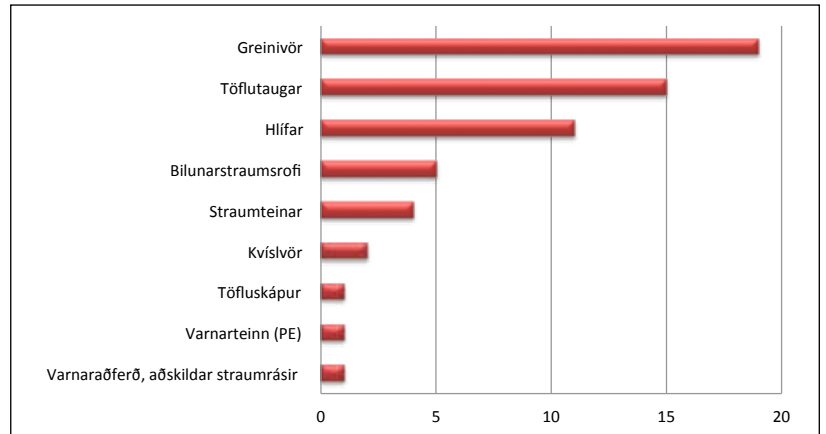
Mynd 6. Algengustu athugasemdir í 3. áhættuflokki við rafmagnstöflur.

Athugasemdir í 3. áhættuflokki eru eins og fyrr segir alvarlegustu athugasemdirnar. Alls voru gerðar 59 þriðja flokks athugasemdir við rafmagnstöflur. Á mynd 6 má sjá þær algengustu.

Athugasemdir við greinivör voru 19 eða 32% af heildarfjölda 3. flokks athugasemda sem gerðar voru við rafmagnstöflur. Greinivör voru í mörgum tilfellum of stór miðað við gildleika tauga, þau voru úr sér gengin eða úrelt. Þá voru merkingar í mörgum tilvikum ófullnægjandi.

Við tölflutaugar voru gerðar 15 athugasemdir eða 25% af 3. flokks athugasemdum. Litamerking þeirra var röng, hita- og brunaskemmdir voru á taugum eða tengingar þeirra lausar, eins og áður hefur komið fram.

Þá voru gerðar 11 athugasemdir við hlífar eða 19% athugasemda. Oftast vantaði hlífar eða þær brotnar sem getur valdið snertihættu.

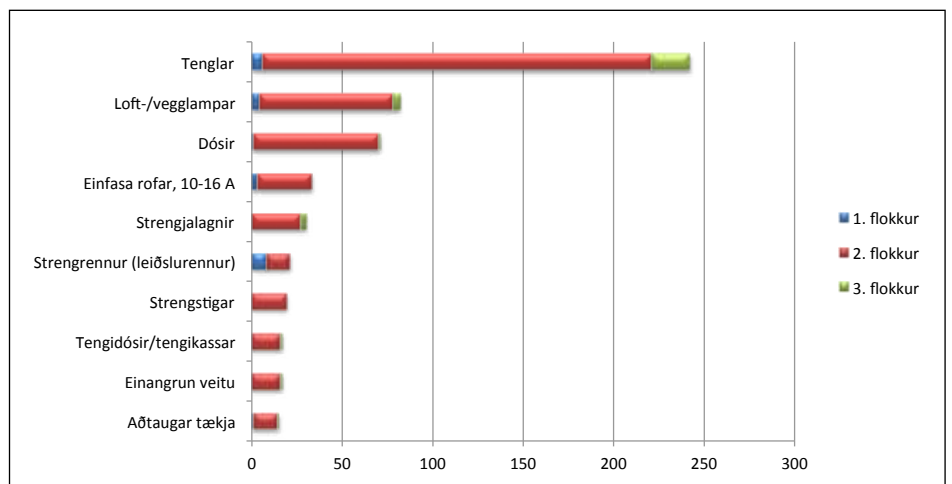
Mynd 7. Algengustu athugasemdir við raflagnir og rafbúnað.

Heildarfjöldi athugasemda sem gerðar voru við raflagnir og rafbúnað var 629. Flestar athugasemdir voru gerðar við tengla eða 242 sem er 38% af heildarfjölda athugasemda við raflagnir og rafbúnað, sjá mynd 7. Í flestum tilvikum voru tenglar brotnir eða lausir. Þá virkuðu varnarsnertur þeirra ekki í mörgum tilfellum og einnig var staðsetning tengla ekki alltaf í samræmi við reglur.

Við frágang loft- og vegglaupa voru gerðar 82 athugasemdir eða 13% af heildarfjölda athugasemda við raflagnir og rafbúnað. Hlífðargler eða hlífar vantaði á lampa eða voru brotin. Varnar-tengingar (jarðtengingar) margra lampa reyndust óvirkar. Einnig var festing þeirra ófullnægjandi.

71 athugasemd var gerð við frágang dósa eða 11%. Mikið var um að lok vantaði á dósir, eða þær skemmdar.

Þá voru athugasemdir við strengjalagnir 30 eða 5% athugasemda. Festing strengja var í mörgum tilvikum ófullnægjandi og þá var gerð strengja ekki alltaf í samræmi við aðstæður.

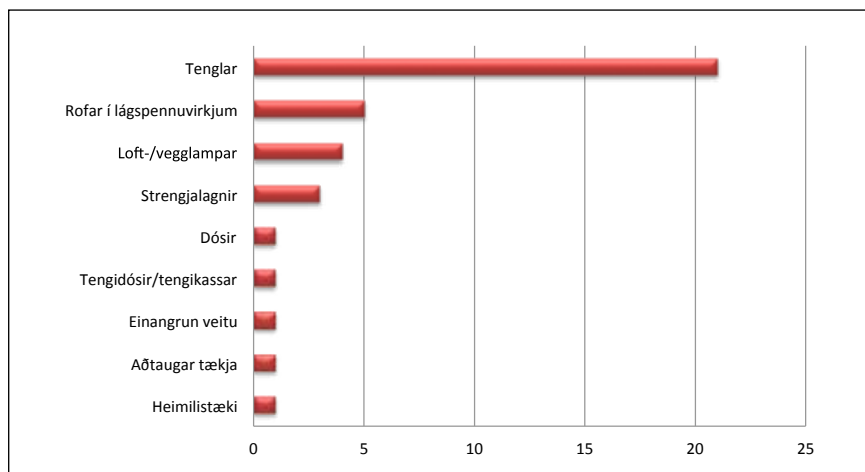
Mynd 10. Algengustu athugasemdir í 3. áhættuflokki við raflagnir og rafbúnað.

Athugasemdir í 3. áhættuflokki eru eins og fyrr segir alvarlegustu athugasemdirnar. Alls voru gerðar 38 þriðja flokks athugasemdir við raflagnir og rafbúnað. Á mynd 10 má sjá þær algengustu.

Við tengla var gerð 21 athugasemd eða 55% allra 3. flokks athugasemda við raflagnir og rafbúnað. Helst var að tenglar væru brotnir, lausir, eða varnar-snertur þeirra óvirkar eins og áður hefur komið fram.

Við einfasa rofa voru gerðar 5 athugasemdir eða 13% athugasemda í 3. flokki. Algengt var að rofar væru brotnir eða lausir. Einnig var nokkuð um að hlíf vantaði á rofa en það getur valdið snertihættu.

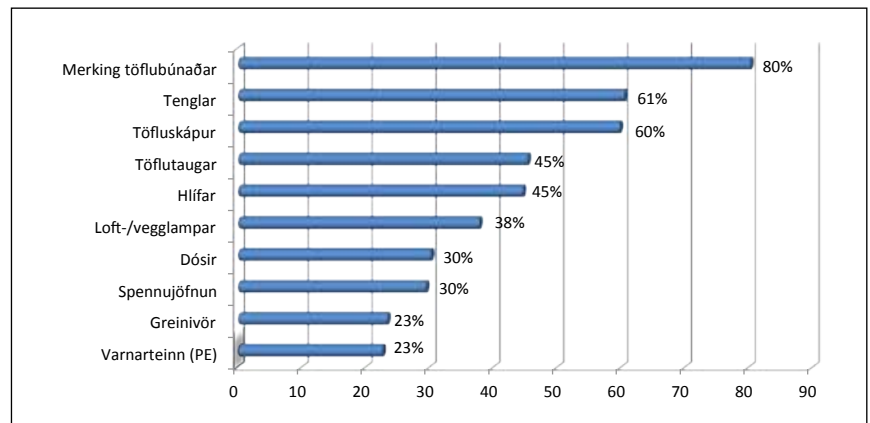
Mynd 11. Algengustu athugasemdir sem gerðar voru við skoðun.

Eins og sjá má á mynd 11 voru gerðar athugasemdir við merkingu töflubúnaðar í 80% skoðana, í 61% skoðana við tengla og við töfluskápa í 60% tilvika. Merkingar töflubúnaðar sker sig nokkuð úr í tíðni athugasemda og má með sterkum rökum álykta að sama sé uppi á teningnum í flestum sjúkrastofnunum landsins. Skilmerkilega merktar töflur eru mjög mikilvægar þar sem margt fólk kann að hafa aðgengi að rafmagnstöflum á sjúkrastofnunum.

Niðurstöður skoðana gefa til kynna að ástandi rafmagnstaflna sé víða ábótavant, þar sem fjórar af fimm algengustu athugasemdunum eiga við rafmagnstöflur.
