ÁRSSKÝRSLA
RANNSÓKNARNEFNDAR
FLUGSLYSA
2010

ÚTGEFANDI: RANNSÓKNARNEFND FLUGSLYSA

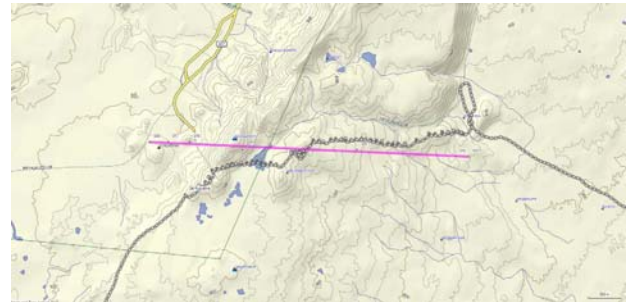
Stjórnandinn á svifvængnum fór á loft við Hveragerði og áætlaði að svífa við Kambana. Hann lenti þá í sterku uppstreymi sem gerði honum kleift að svífa upp í um það

bil 1.800 metra hæð (5.900 fet) og stefndi hann þá í vestur.

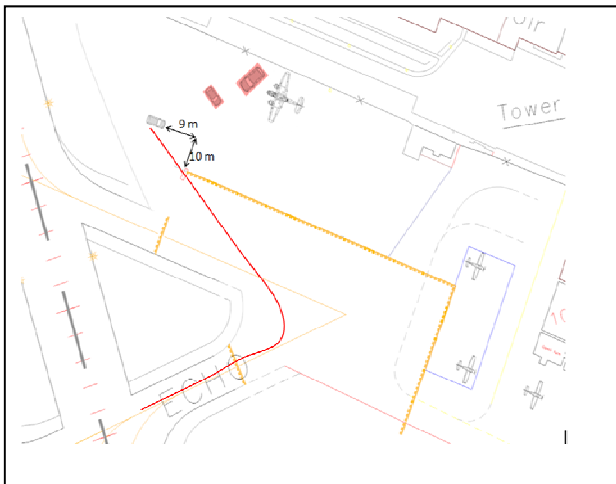
Flugmaður á TF-BLU lenti á flugbraut 01 á Reykjavíkurlugvelli og fékk eftir það heimild flugturnsins til þess að aka í flughlað Flugþjónustunnar um akbraut ECHO. Ástæða þess að flugmaðurinn hugðist aka þangað var til að skoða B-25D flugvél er hafði lent á Reykjavíkurlugvelli skömmu áður og var lagt þar.

Akstur TF-BLU var að hans sögn hefðbundinn akstur stélfjólslflugvélar með beygjum. Á hlaðinu og upp við B-25D flugvélinu var mikið af fólki og einnig nokkrar bifreiðar eins og sjá má á myndinni hér að ofan (rauða strikið er ferill flugvélarinnar og gráa bifreiðin er sú er ekið var á). Skyndilega heyrði hann smell og drap þá

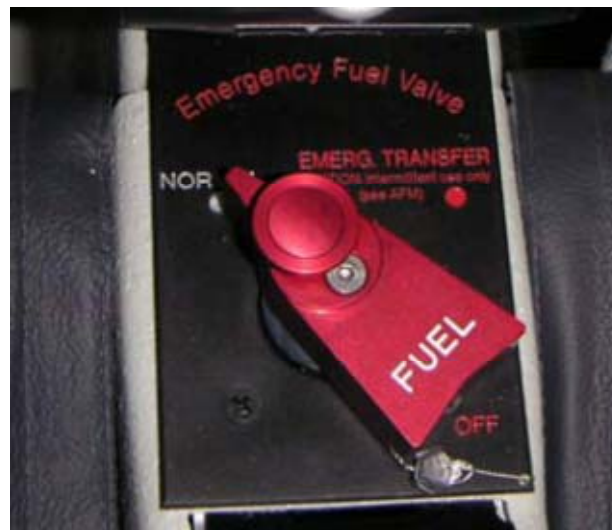
Flugmaðurinn gerir sér þó ekki grein fyrir hvort gangtruflanirnar voru fyrir eða eftir að hann breytti stöðu kranans. Flugmaðurinn kallaði því næst í flugturninn á Keflavíkurflugvelli og lýsti yfir neyðarástandi þar sem hann væri í vandræðum með eldsneytisflutning og að hann væri að missa hæð. Hann var þá í 3.800 feta hæð, 7-8 mílur vestan við Grindavík.

flugumferðarstjórans við að ná sambandi við flugmann eða einhvern hjá flugrekanda flugvélarinnar á Keflavíkurflugvelli. Flugumferðastjórinn kom honum strax í samband við flugmann á TF-KFB sem þá var á lofti og fór flugmaður hennar yfir það með flugmanninum hver staðan væri á eldsneytistönkum. Að því loknu leiðbeindi flugmaður TF-KFB flugmanni TF-KFC að skipta neyðareldsneytiskrananum aftur á „NORMAL“ (vinstri geymi). Við það tók hreyfillinn við sér á ný og lenti flugmaðurinn á Keflavíkurflugvelli.

Í kjölfar atviksins breytti flugrekandi verklagi sínu og tekur starfsemi eldsneytiskerfisins með tilliti til ofangreinds, sérstaklega fyrir í þjálfun.

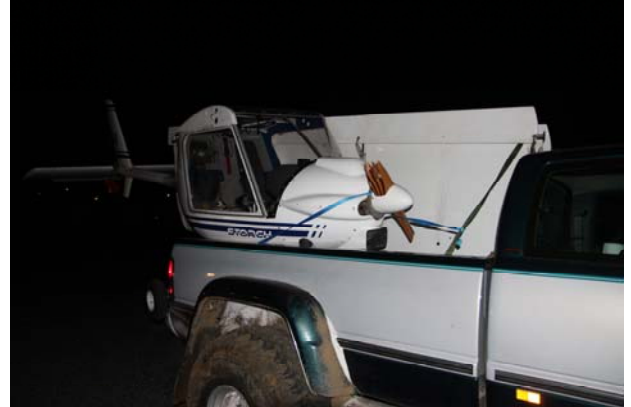
Eftir að hafa skoðað gosið um stund sá flugmaðurinn að öðru físi hafði verið lent á snævípöktu sléttlendi í nágrenni við eldstöðina. Hann ákvað að yfirfljúga landingarsvæðið, sem er í um 3000 feta hæð, til að skoða aðstæður og athuga hvort hann gæti lent TF-134 þar. Yfirflugið var til vesturs en flugmanninum fannst vindur vera hægur og um 45 gráður frá hægri. Þegar TF-134 var komin niður undir jörð var, að sögn flugmannsins, eins og físinu væri þrýst niður. Hann gaf hreyflinum fullt afl til að hækka flugið en allt kom fyrir ekki og físið skall í jörðina. Eftir slysið hóf flugmaðurinn að taka físið saman til að undirbúa flutning þess af vettvangi. Þegar rannsóknarmaður RNF kom á vettvang var flugmaðurinn

búinn að taka físið saman, koma því á pallbíl og farinn með það af vettvangi. Rannsakandi RNF skoðaði því físið á Skógum, en þangað hafði flugmaðurinn farið með það af jöklinum.

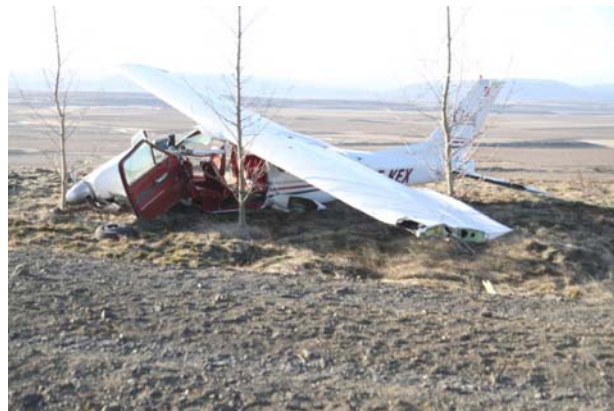
Þann 1. apríl 2012 var flugmaður ásamt þremur farþegum í einkaflugi um Suðurland. Einn farþeganna var einnig með flugmannsréttindi og var hann ásamt flugmanninum að kynna sér flugvélin í þeim tilgangi að leigja hana. Þegar komið var yfir sumarbústaðarland við Flúðir fór flugmaðurinn að yfirfljúga sumarbústaðarlandið þar sem hann þekkti íbúa þar. Í einni beygjunni virtist honum sem hreyfill flugvélarinnar skilaði ekki því afli sem til var ætlast og beindi því nefi hennar fram til þess að halda hraða. Flugvélin missti hæð og skall í jörðina á mosagróinn hrygg.

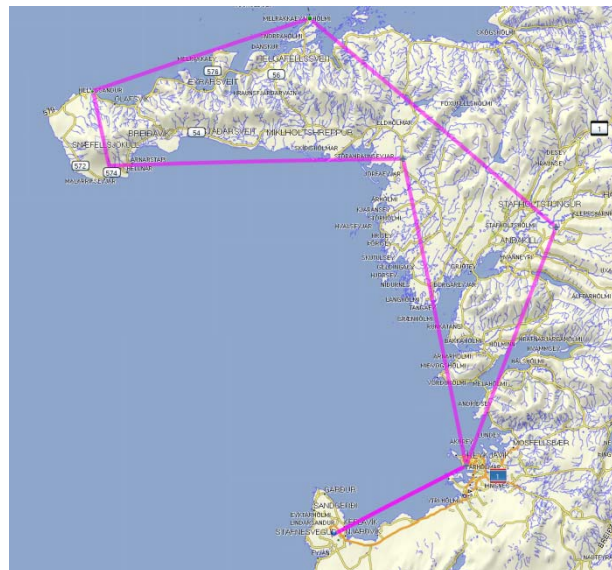
Fyrir landingu á Reykjavíkflugvelli var hann í sambandi við flugturninn sem beindi honum inn á flugbraut 01. Flugmaðurinn á TF-KFB kom kom hinsvegar inn á lokastefnu 13 og stefndi þannig á móti annarri flugvél sem var að koma inn til landingar á flugbraut 31. Flugmaðurinn fékk þá skilaboð frá flugturni að hætta við landingu, sveigja af til suðurs og koma inn til landingar á flugbraut 01.

Þegar flugmaðurinn á TF-KFB var lentur á flugbraut 01 á Reykjavíkflugvelli stöðvaðist hreyfill flugvélarinnar og staðnæmdist hún á flugbrautinni.

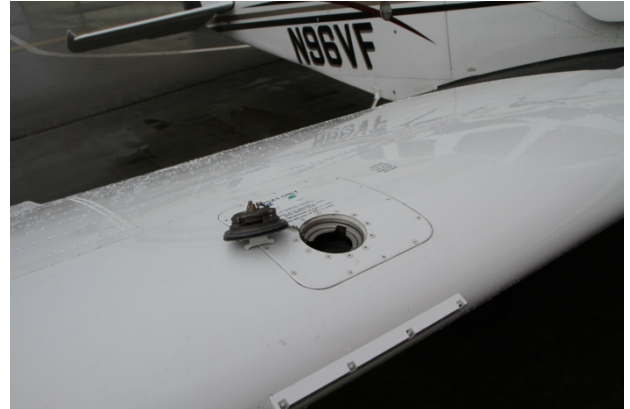
Halfway into the flight it became evident that the winds were less favourable than forecasted. At this time, when at a flight level 130, about 4.5 hours into the flight the winds raised from 15 knots headwind to 45 knots headwind. The pilots contacted Reykjavik Control to inform them that they were low on fuel and requested priority.

At 01:33 UTC N96VF landed safely at Keflavik Airport. After landing the remaining usable fuel was measured and turned out to be one USG in each of the aircraft's fuel tanks.
