# ÁRSSKÝRSLA RANNSÓKNARNEFNDAR FLUGSLYSA 2006

ÁRSSKÝRSLA  
RANNSÓKNARNEFNDAR  
FLUGSLYSA  
2006

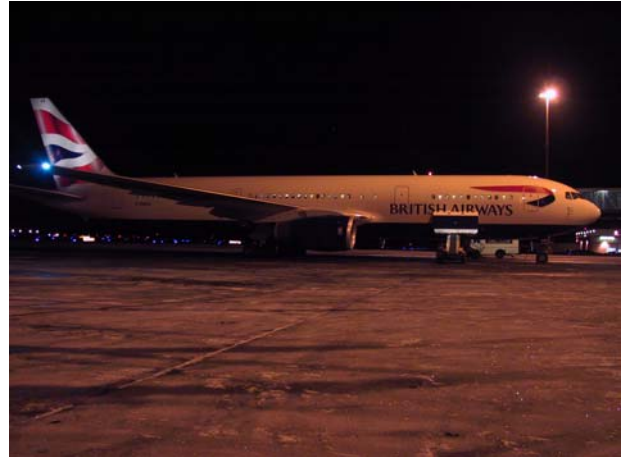
Áhöfnin ákvað að snúa flugvélinni til Keflavíkurflugvallar þar sem viðbúnaðarástand var sett á hjá viðbragðs aðilum. Flugvélin lenti á Keflavíkurflugvelli athugasemdar laust um það bil einni klukkustundu síðar. Við skoðun kom í ljós að hitari við hurð í farþegarými hafði brunnið yfir.

Við rannsóknina kom í ljós að þessir hitarar eru áreiðanleigir og var samþykkt var að loka málinu með bókun þann 25. ágúst 2006.

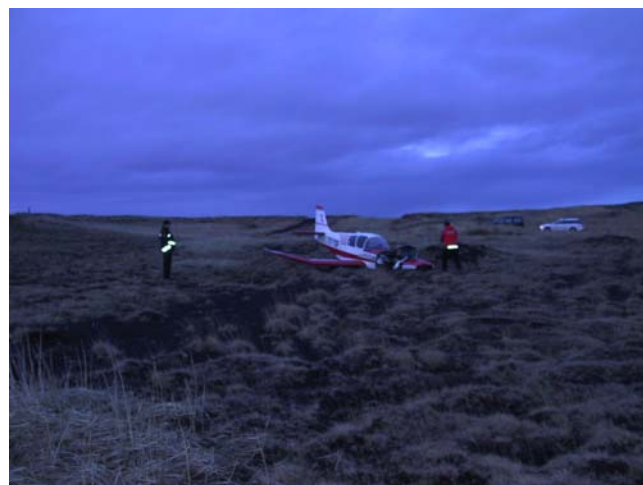
Flugmaðurinn ók flugvélinni að norðausturenda flugbrautarinnar, tók blöndungshitara af og setti vængbörð í 20°. Í stað hefðbundins stuttbrautarflugtaks hóf hann flugtakið með því að gefa hreyflinum fullt afl í akstri þegar hann var að snúa flugvélinni í flugtaksstefnu. Eftir um það bil 250 metra flugbrautarbrun tók flugmaðurinn eftir því að hraði flugvélarinnar jókst ekki sem skyldi og taldi hann sig þurfah alla flugbrautina til flugtaksins. Að hans sögn mun flugvélin venjulega hefja flug eftir um það bil 350 metra við slíkar aðstæður. Við flugbrautarenda hafði flugvélin náð flugtakshraða að hans mati og togaði hann því í hæðarstýrið en flugvélin hóf sig ekki til flugs. Að sögn flugmannsins hafði hann fullt vélarafll allan tímann.

Þegar flugvélin fór fram af flugbrautarenda heyrði flugmaðurinn í ofrisflautu flugvélarinnar og fann stuttu síðar að flugvélin rakst líttillega í hól sem er um það bil 16 metra frá flugbrautarenda. Eftir það féll flugvélin niður í lægð handan við hólinn. Við rannsókn kom í ljós að annaðhvort vinstra aðalhjól eða stélahjól rakst í hólinn. Um það bil 45 metrum frá flugbrautarenda snertu hjól flugvélarinnar aftur jörð og um það bil 65 metra frá flugbrautarenda hafnaði flugvélin á girðingu. Efsti strengur girðingarinnar kræktist í aðalhjól flugvélarinnar og stöðvaðist flugvélin um það bil 90 metrum frá flugbrautarenda.

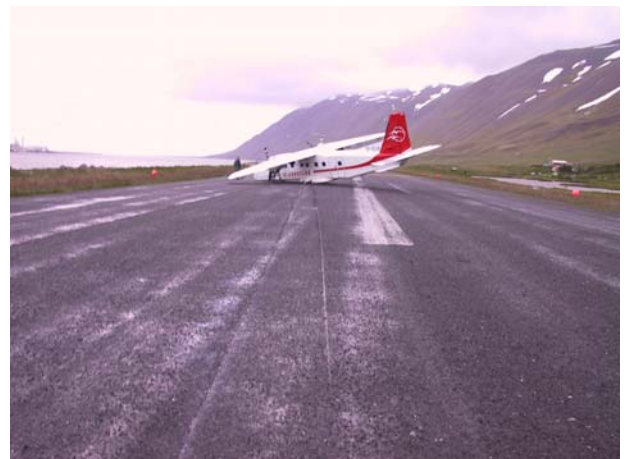
Flugmennina, sem voru einir um borð, sakaði ekki en flugvélin skemmdist töluvert.

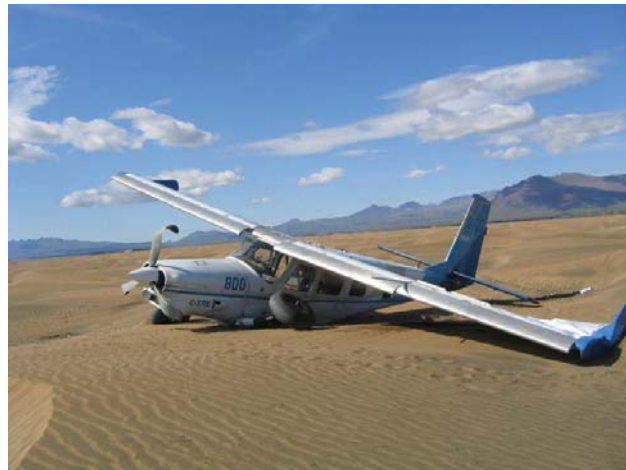
Flugvélin C-FXOH sem er af gerðinni Helio Courier hlekkvist á í flugtaki í fjörunni á Gömlueyri við Löngufjörur á sunnanverðu Snæfellsnesi. Flugmaðurinn hafði snúið flugvélinni í hálfhring eftir landingu en hann hugðist taka í loftið í gagnstæða stefnu miðað við landingarstefnuna. Hann áttaði sig ekki á því að í landingarbruninu hafði hann sveigt flugvélinni örlítið þannig að eftir að hann hafði snúið flugvélinni í hálfhring var stefna hennar ekki eftir fjörunni eins og hann hélt heldur í átt að sandhólum ofan við fjöruna. Í flugtakinu rakst flugvélin á sandhól með þeim afleiðingum að hún skemdist mikið en flugmanninn, sem var einn um borð, sakaði ekki.

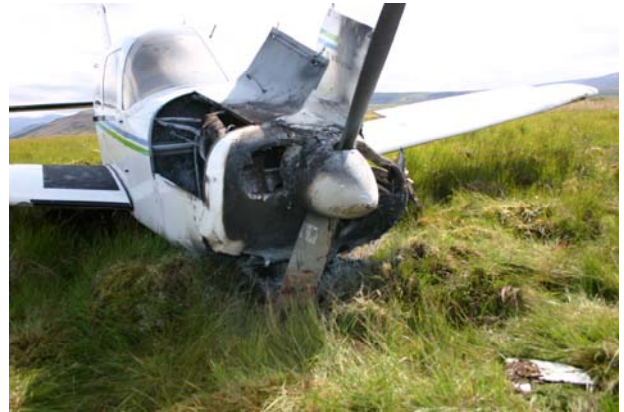
Flugvélin TF-UPS sem er af gerðinni Piper PA28-161 var í yfirlandsflugi á leið frá Stóra-Kroppi til flugvallarins í Húsafelli þegar flugmaðurinn varð var við að hreyfillinn missti afl. Reykur barst inn í flugstjórnarklefvann og ákvað flugmaðurinn að nauðlenda flugvélinni í móa um það bil 2.5 Nm frá flugvellinginum í Húsafelli. Flugmaðurinn var einn um borð og sakaði hann ekki en flugvélin skemmdist nokkuð. Við vettvangsrannsókn kom í ljós að einn af fjórum strokkum hreyfilsins hafði losnað af hreyflinum. Rannsókn RNF á atvikinu var ekki lokið þegar ársskýrslan fór í prentun og verða niðurstöður hennar að bíða næstu ársskýrslu

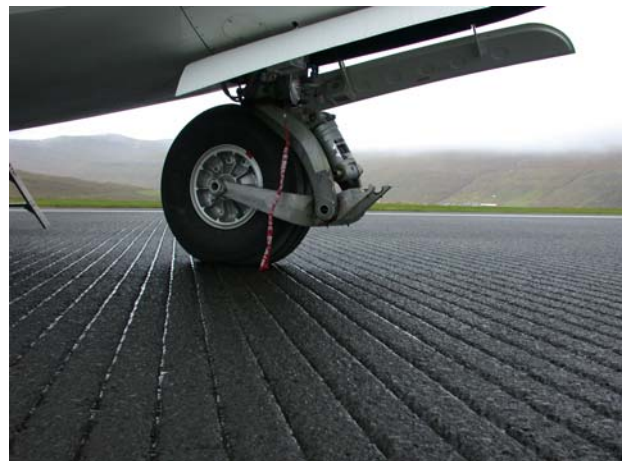
Nefhjólsleggur flugvélarinnar TF-SYN (Fokker F27) gaf sig í landingu á flugvellinginum í Færeyjum. Landingin var með hefðbundnum hætti en í akstri varð áhöfnin vör við að eitthvað væri athugavert við nefhjól flugvélarinnar.

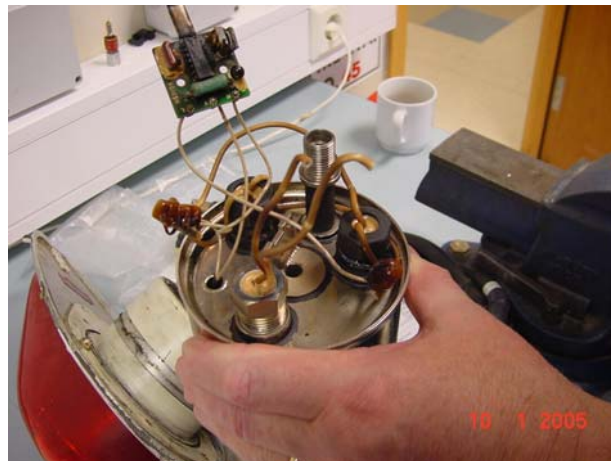
Áhöfn flugvélarinnar TF-FIU, sem er af gerðinni Boeing 757, ákvað að snúa við til Keflavíkurlugvallar eftir að reykur og hitalykt kom upp í farþegarými. Við rannsókn kom fram að reykurinn kom frá vatnshitara sem staðsettur er á salerni flugvélarinnar. Hitarinn var sendur til framleiðanda sem taldi að mögulega orsök mætti rekja til þess að vatnshitarinn hefði verið látinn ganga ítrekað þurr og yfirhitarofinn verið endursettur ítrekað. RNF fékk það staðfest frá flugrekanda að verklag í viðhaldi væri samkvæmt leiðbeiningum framleiðandans og að yfirhitarofar væru ekki ítrekað endursettir. Í upplýsingum frá framleiðanda flugvélarinnar kom fram að bilunina mætti rekja til aldurs hitarans. Samþykkt var að loka málinu með bókun þann 23. maí 2007.

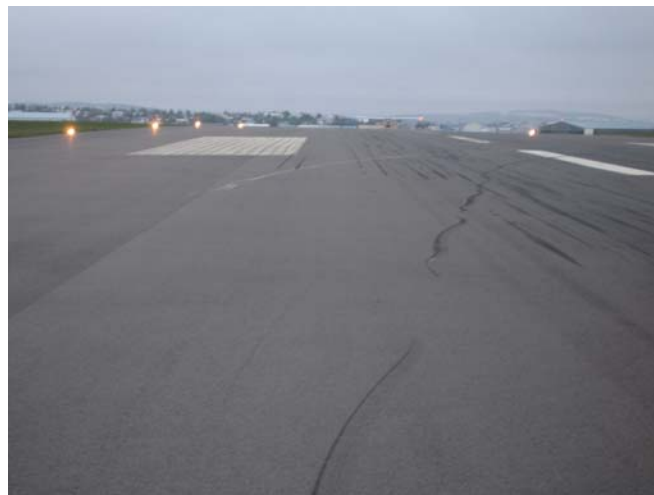
Flugmaðurinn taldi sig koma of hægt inn til landingar og setti hann full vængbörð á í landingunni. Um það leyti varð flugmaðurinn var við lítilsháttar ókyrrð og féll flugvélin á vinstra aðalhjól og stélkastaðist til hægri með þeim afleiðingum að vinstri vængendinn rakst í flugbrautina. Á myndinni má sjá för eftir vinstra aðalhjól og vinstri væng.

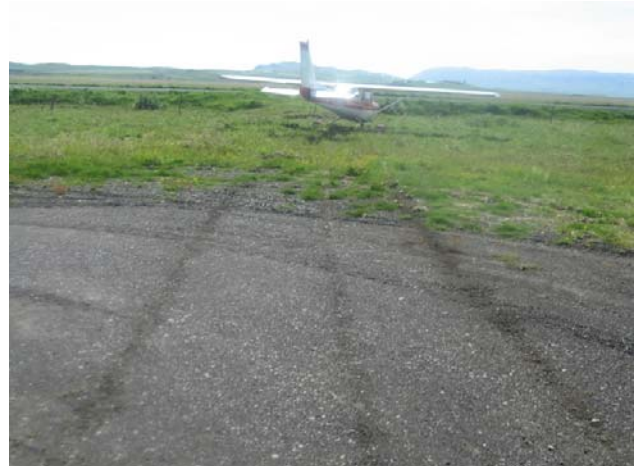
Í seinna aðfluginu ákvað flugmaðurinn að lenda flugvélinni en í landingarbruninu fór flugvélin fram yfir flugbrautarendann og stöðvaðist í grasi handan hans. Skýrslu RNF um slysið var ekki lokið þegar ársskýrslan fór í prentun og verða niðurstöður hennar að bíða næstu ársskýrslu.

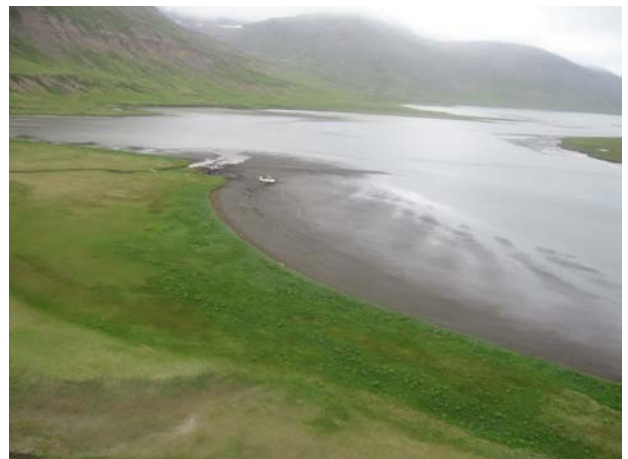
Einkaflugmaður hugðist taka á loft utan hefðbundins flugvallar frá strönd í Fljótavík. Flugmaðurinn varð var við að flugtakið gekk ekki eins og hann bjóst við og hætti því við flugtak. Við það stélkastaðist flugvélin til hægri og hafnaði á vinstri væng með þeim afleiðingum að hún skemmdist töluvert. Í flugvélinni voru þrír farþegar ásamt flugmanninum og sakaði þá ekki. Skýrslu RNF um slysið var ekki lokið þegar ársskýrslan fór í vinnslu og verða niðurstöður hennar að bíða næstu ársskýrslu.

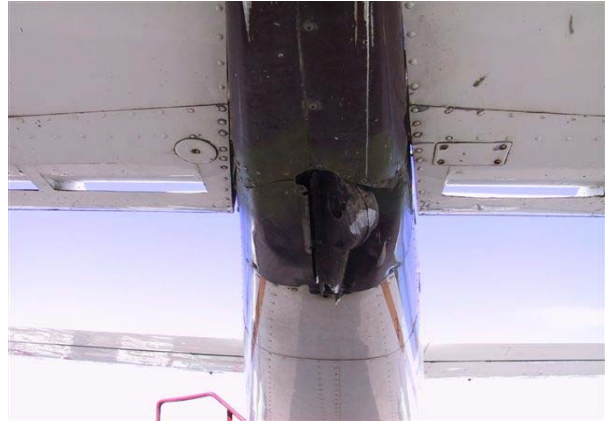
Einkaflugmaður var í snertilendingum á flugbraut 13 á Reykjavíkflugvelli á flugvélinni TF-BKB sem er fjögurra sæta einshreyfils nefhjólsvél. Flugmaðurinn var búinn að lenda flugvélinni fjórum sinnum athugasemdarlaust en í fimmtu landingu hlekkist flugmanninum á með þeim afleiðingum að flugvélin tók að hendast upp og niður á flugbrautinni. Flugmaðurinn ákvað að gefa fullt afl og halda áfram flugtaki. Skömmu eftir flugtak tekur flugmaðurinn eftir því að hæðarstýrið virkaði ekki eðlilega og óskaði eftir því að lenda á flugbraut 01. Landingin þar gekk vel en við vettvangsrannsókn komu í ljós skemmdir á stéli og hæðarstýri flugvélarinnar sem gáfu til kynna að stél hennar hafi rekist í flugbrautina í snertilendingunni. Reynsla flugmannsins var samtals 94 stundir og þarf af 6 stundir á þessa tegund flugvélar. RNF telur líklegustu orsök þá að reynsluleysi flugmannsins á þessa tegund

flugvélar hafi valdið því að stél flugvélarinnar hafi rekist í flugbrautina í síðustu snertilendingunni.

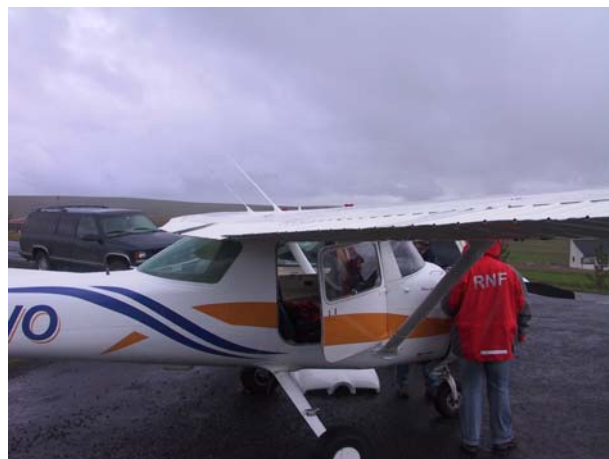
Þegar flugvélin var í um það bil 1.400 feta hæð yfir Þingvallarvegi til móts við Laxnes varð flugmaðurinn var við að afl hreyfilsins minnkaði rólega þar til hreyfillinn stöðvaðist. Fyrstu viðbrögð flugmannsins voru að koma flugvélinni á besta svífhraða og ákvað hann síðan að nauðlenda flugvélinni á Þingvallavegi. Skömmu fyrir landingu reyndi flugmaðurinn að ræsa hreyfilinn á ný en án árangurs. Landingin tókst vel og lenti flugmaðurinn flugvélinni til austurs á Þingvallavegi til móts við Hrafnhóla. Málinu var ekki lokið þegar ársskýrslan fór í vinnslu og verða niðurstöður hennar að bíða næstu ársskýrslu.

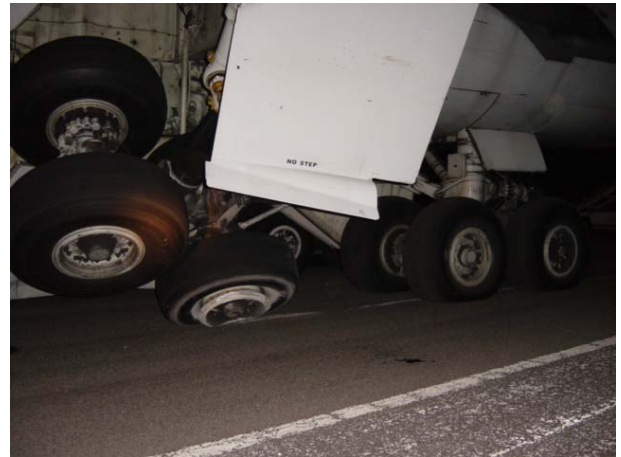
The crew turned the aircraft back to the airport and landed on the same runway as they took-off from. Before landing the left landing gear failed to extend despite repeated efforts by the crew to extend it.

The crew made an emergency landing with the landing gear only partially extended. Just before the aircraft stopped at the end of the runway the gear collapsed. The aircraft was jacked up and the gear extended manually to facilitate towing from the runway. No injuries were to the flight crew (3), relief crew (3), and ground engineer (1) who were on board.

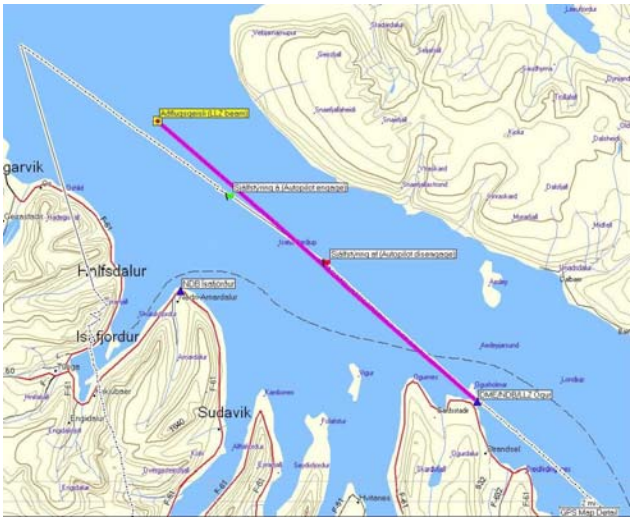
TF-JMO var í aðflugi til flugvallarins á Ísafirði þegar jarðvari flugvélarinnar gaf frá sér viðvörðun um að flugvélin væri að nálgast jörð (TERRAIN TERRAIN). Flugvélin var þá í lækkun niður í 600 feta hæð yfir sjávarmáli og staðfesti flugstjórinn að flugvélin væri á réttri stefnu miðað við miðlínusendi og var hún samkvæmt því yfir sjó. Þar sem flugvélin var í blindflugsskilyrðum ákvað flugstjórinn að hætta við landingu og hefja fráhrarfsflug. Þegar flugvélin var komin í um það bil 2.000 feta hæð varð áhöfnin vör við mikla ókyrrð, slinkur kom á flugvélinu og hún missti að einhverju leyti hæð. Hraðinn fór einnig lækkandi og sjálfstýring flugvélarinnar fór af. Áhöfnin ákvað að snúa flugvélinni aftur til Reykjavíkur og lenti flugvélinni þar. Málinu var ekki lokið þegar ársskýrslan fór í vinnslu og verða niðurstöður hennar að bíða næstu ársskýrslu.

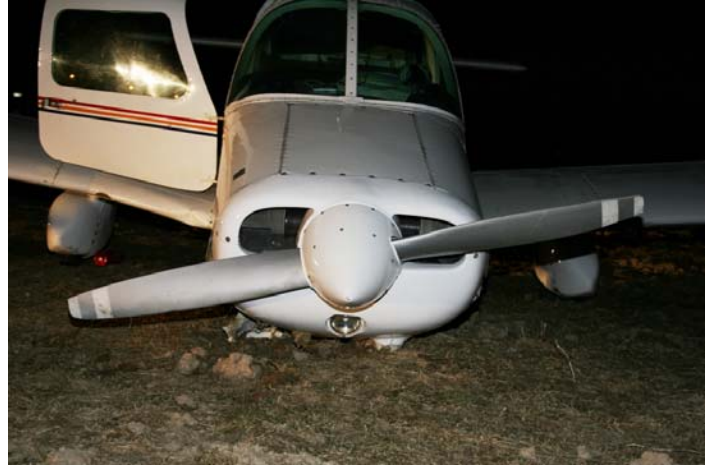
Flugmaður var í einkaflugi um Suðurland ásamt tveimur farþegum á TF-BOY. Flugmaðurinn lagði inn flugáætlun frá Vestmannaeyjum til Reykjavíkur með viðkomu á Geysi. Flugmaðurinn áætlaði að flugið yrði 90 mínútur og taldi einnig að hann hefði eldsneyti til tveggja og hálftrar klukkustunda flugs. Flugtak frá Vestmannaeyjum var kl. 18:34 og þegar flugvélin var yfir Mosfellsdal varð flugmaðurinn var við að hreyfillinn stöðvaðist og ákvað hann að nauðlenda flugvélinni á grasi við Þingvallarveg. Fyrirhugað landingarsvæði dugði ekki til lendarinnar og fór flugvélin yfir skurð og hafnaði í garði við hús sem stendur við Þingvallarveg. Flugmaðurinn og farþegarnir sluppu ómeiddir. Málinu var ekki lokið þegar ársskýrslan fór í vinnslu og verða niðurstöður hennar að bíða næstu ársskýrslu.

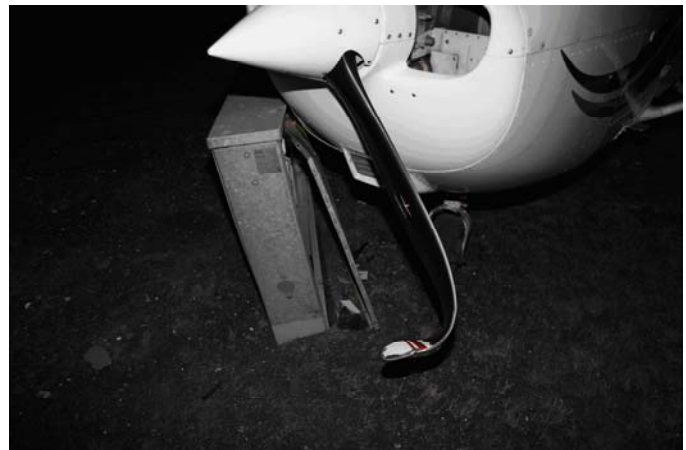
Enkaflugmaður TF-FTZ var að við nætursjónflugsæfingar í Suðursvæði þegar ljósin í mælaborðinu slokknuðu skyndilega. Ennfremur slokknaði á fjarskipta- og leiðsögubúnaði (NAV/COM). Flugmaður ákvað að snúa flugvélinni inn til Reykjavíkflugvallar og lenda þar. Myrkur var en flugmaðurinn fékk viðeigandi ljósmerki frá turni um að koma til lendarinnar á flugbraut 01 og fylgdi flugmaðurinn þeim fyrirmælum og lenti flugvélinni á flugbraut 01. Eftir landinguna hugðist flugmaðurinn aka flugvélinni að skýli nr. 1 á Reykjavíkflugvelli en skömmu eftir að flugvélin var komin yfir flugbrautarmót flugbrauta 01/19 og 13/31 gætti flugmaðurinn ekki að því að flugvélin var komin út fyrir flugbraut/akbraut og á graslandi sem er við flugbrautirnar. Skömmu síðar hafnaði flugvélin á rafmagnskassa.

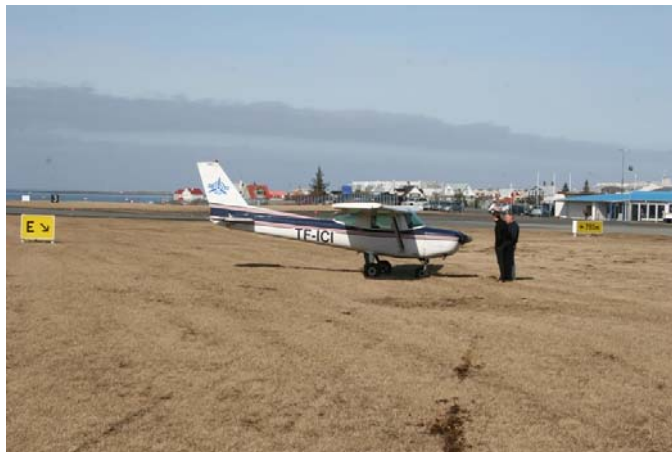
ókyrrð og einnig rétt fyrir landingu á flugbrautinni. Hliðarvindur var frá vinstri og að sögn flugnemans beitti hann stýrum upp í vindinn ásamt hægri hliðarstýri rétt fyrir landingu. Um leið og flugvélin snerti flugbrautina hóf flugneminn að hemla. Fannst honum eins og vélin flyti á flugbrautinni og að hún næði ekki fullri hemlun. Flugvélin byrjaði þá að rása og tók stefnu til hægri útaf flugbrautinni. Flugneminn náði ekki að breyta stefnu vélarinnar eftir það.

Flugvélin endaði feril sinn vestan við brautarmót 06-24 á móts við afgreiðslu Flugfélags Íslands. Hafði hún þá farið yfir stálræsi, laskað nefhjólshúnaðinn, stungist á framhlutann og snúist um 90 gráður miðað við miðlínu flugbrautarinnar og rekið báða vængendana í jörðina.

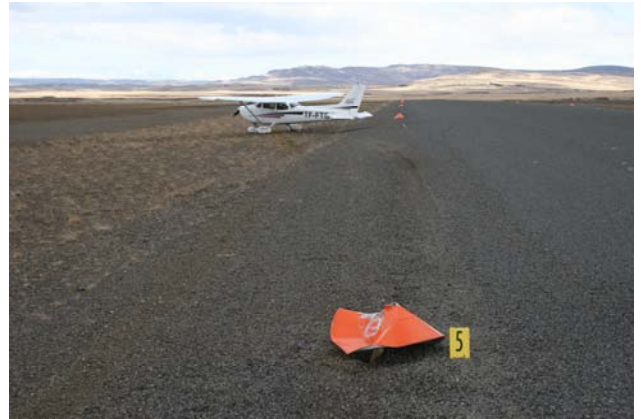
Flugmaður TF-FTO var í einkaflugi um suðvesturland og áætlaði að fara til Stykkishólms. Vegna veðurs hætti flugmaðurinn við það og ákvað að fara til flugvallarins á Stórakroppi og framkvæma snertilendingu þar. Í snertilendingunni (flugbraut 06) leitaði flugvélin til vesturs í og reyndi flugmaður að beita hliðarstýri og hemlum til að forða vélinni frá því að fara út af brautinni án árangurs og hafnaði flugvélin utan flugbrautarinnar. Litlar skemmdir voru að finna á flugvélinni og var henni flogið til Reykjavíkur að lokinni vettvangsrannsókn.

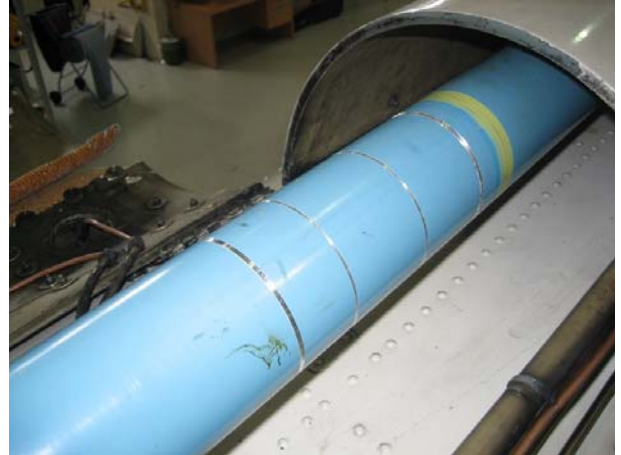
Föstudaginn 12. maí 2006 fór tveggja manna áhöfn ásamt einum farþega í æfingaflug á TF-LIF, þyrlu Landhelgisgæslunnar og var flugið, samkvæmt áætlun, klukkustundarlangt þar sem meðal annars var verið að æfa landingar í fjallshlíð við Keili á Reykjanesi. Þetta var fyrsta flug TF-LIF þennan dag. Æfingaflugið gekk vel en þegar verið var að setja eldsneyti á þyrluna eftir landingu kom í ljós að hlíf fyrir drifsköft stélþyrils var ekki læst, hún var skemmd og drifsköftin skorin á nokkrum stöðum. Málinu var ekki lokið þegar ársskýrslan fór í vinnslu og verða niðurstöður hennar að bíða næstu ársskýrslu.

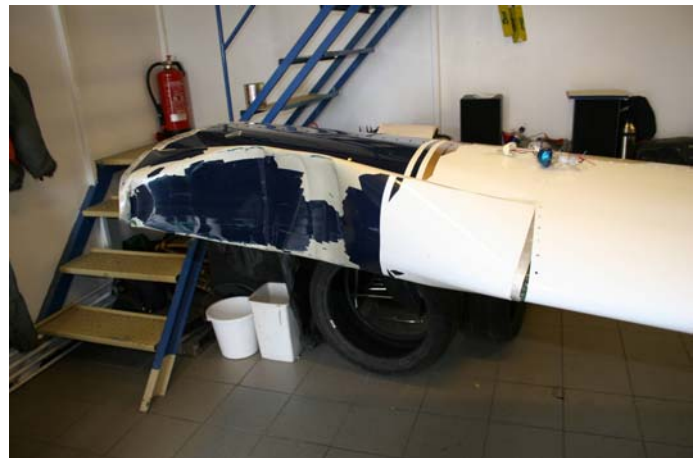
Alvarlegt flugatvik M-02806/AIG-16 TF-FAX Piper PA-32 Reykjavíkflugvöllur 9. maí 2006

Einkaflugmaður hugðist fara í flug frá Reykjavíkflugvelli þann 9. maí 2006. Í akstri frá Fluggörðum þurfti hann að fara gegnum hlið sem sett hefur verið upp til þess að aðskilja Fluggarða frá Reykjavíkflugvelli. Hliðið er rafstýrt og opnast með fjarstýringu sem flugmenn hafa um borð í flugvélum sínum og er einnig stýrt af starfsmanni í flugturni. Flugmaðurinn var í sambandi við Flugturninn á Reykjavíkflugvelli og fékk meðal annars heimild til aksturs upp akbraut GOLF. Í akstri gegnum hliðið elti hann aðra flugvél, TF-RVM, en þegar hann var kominn inn fyrir hliðið fann hann slynk koma á flugvélinu og sér hliðið vera að jagast á væng hennar. Málinu var ekki lokið þegar ársskýrslan fór í vinnslu og verða niðurstöður hennar að bíða næstu ársskýrslu.

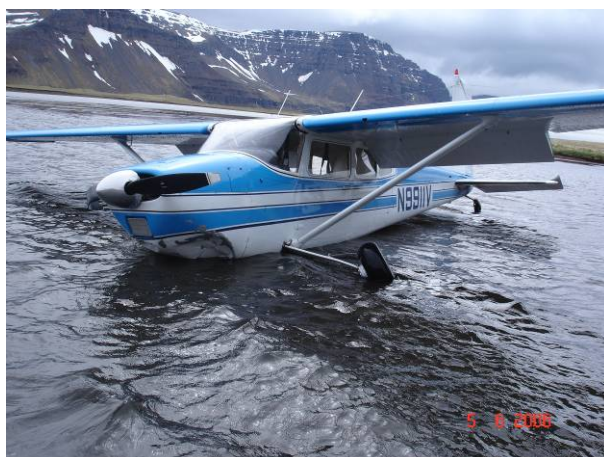
**Flugsllys M-03506/AIG-19** N9911V Cessna 180 Fljótavík Hornströndum 5. júní 2006

Flugmaður N9911V hugðist framkvæma snertilending við Fljótavík á Hornströndum. Lendingin gekk vel en þegar flugmaðurinn hugðist hefja flugvélinu til flugs á ný gaf hann hreyflinum rólega afl. Hreyfilaflið jókst í fyrstu en snarféll svo skyndilega þannig að aflmissir varð algjör. Flugmaðurinn nauðlenti flugvélinni beint framundan. Í nauðlendingunni skemmdist flugvélin töluvert á hjólabúnaði og neðra byrði ásamt loftskrúfu. Málinu var ekki lokið þegar ársskýrslan fór í vinnslu og verða niðurstöður hennar að bíða næstu ársskýrslu.

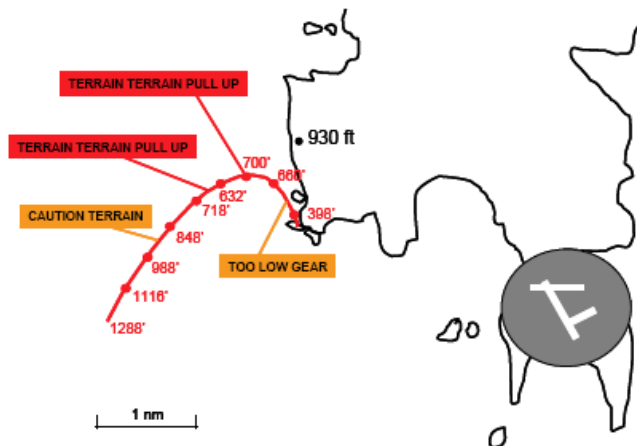
Alvarlegt flugatvik M-03906/AIG-20 TF-CSB Dornier 328 Bretland 11. júní 2006

During a visual approach to Sumburgh Airport, the aircraft encountered worsening weather conditions and inadvertently flew into close proximity with the terrain. The crew were alerted to the situation by on-board equipment, but the commander did not respond to the 'PULL UP' warnings it generated. The approach was continued and a safe landing made at the airport. The investigation identified a number of organisational, training and human factors issues which contributed to the crew's incorrect response to the situation. Two recommendations were made, concerning crew training and regulatory oversight of the aircraft operator.

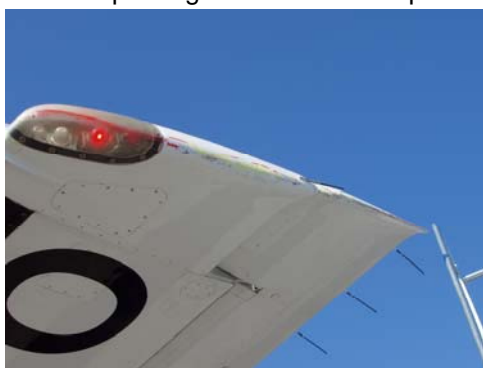
Aircraft struck the left wing-tip on a light pole on the northeast side of the parking area in Nuuk airport.

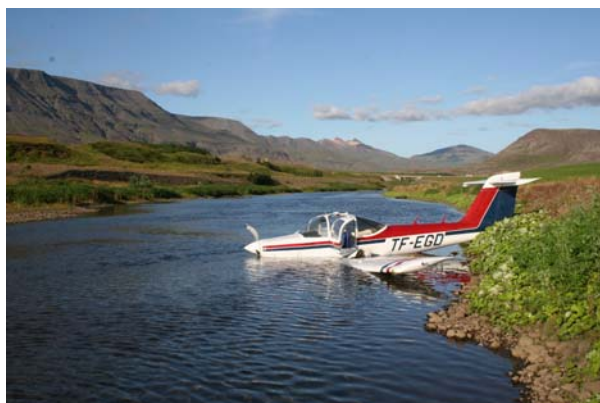
TF-EGD hlekkist á í flugtaki á Tungubakkaflugvelli með þeim afleiðingum að hún hafnaði út í Leirvogsa. Flugvélin er mikið skemmd en flugmaður og farþegi slösuðust ekki.

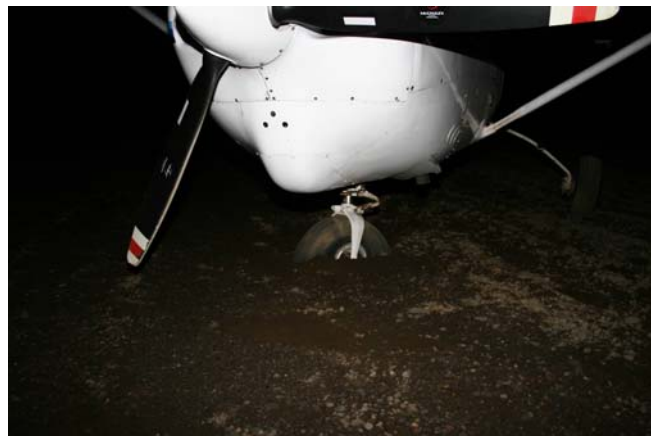
**Alvarlegt flugatvik** M-05606/AIG-31 TF-TAL Cessna P206 Sandskeið 30. ágúst 2006

Flugmaður á TF-TAL var með 5 fallhlífastökkvara um borð sem hugðust stökkva frá borði yfir Sandskeiði. Vegna veðurs varð að hverfa frá stökkinu og lenti flugvélin á flugvellinum á Sandskeiði á flugbraut 15 með fallhlífarstökkvarana um borð. Flugmaðurinn ákvað að hafa aðflugið nokkuð hraðara en venjulega vegna þess hve þung vélin var. Lendingin var nokkuð þung og flugvélin hentist aftur upp af flugbrautinni og lenti svo aftur. Við flugbrautarendann snéri flugmaðurinn flugvélinni við á brautinni og ók henni til baka. Í akstrinum brotnaði nefhjólábúnaðurinn og loftskrúfan rakst í jörðina. Flugmaðurinn drap þegar á hreyflinum. Minniháttar skemmdir voru á enda loftskrúfunnar og nefhjólábúnaðurinn var brotinn. RNF lauk málinu með bókun þann 28. mars 2007.

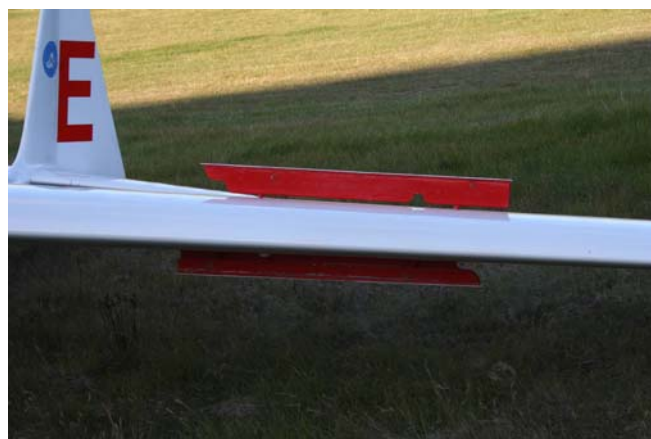
Flugmaður á TF-SAE (Schleicher KA6) var í aðflugi til landingar á norður-suður braut á Sandskeiði. Rétt fyrir landingu ætlaði flugmaðurinn að hægja á vélinni og slétta úr ferlinum með því að beita lofthemlum. Lofthemlarnir voru mun næmari en flugmaðurinn reiknaði með og rufu þær loftflæðið yfir vænginn sem varð þess valdandi að svifflugan ofreis og féll þungt til jarðar. Svifflugan hófst aftur á loft og lenti aftur og þá á nefinu og varð fyrir talsverðum skemmdum.

Flugmaðurinn var ekki vanur þessari tegund af svifflugvél og var þetta þriðja landingin hans á TF-SAE. Flugmaðurinn benti á að það væri mikilvægt að þekkja stöðu lofthemlaflata út frá stöðu lofthemlahandfangs í stjórnklefa. Svifflugfélag Íslands uppfærði kennsluefni sitt um beitingu lofthemla. Nýtt kennsluefni leggur áherslu á að svifflugmenn þekki stöðu lofthemlaflata út frá stöðu handfangs í stjórnklefa svo þeir geti einbeitt sér að aðflugi

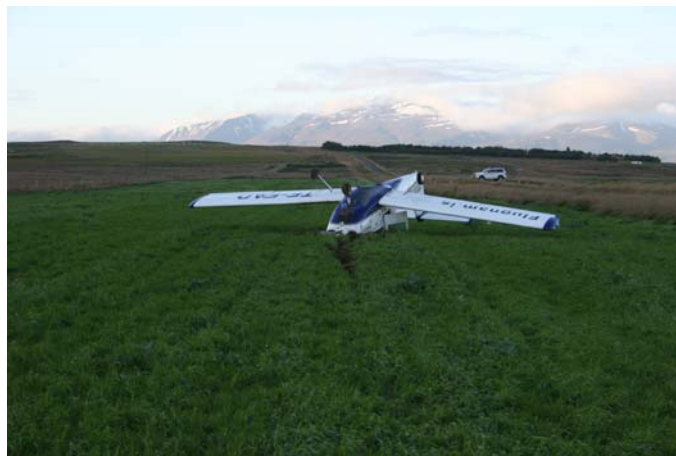
Flugvélin féll mjög hratt til jarðar en flugkennarinn náði að halda nefinu reistu er aðalhljól flugvélarinnar snertu túnið sem nota átti sem sem áætlaðan lendingarstað í æfingunum. Um 8,5 metrum eftir að aðalhljól snertu kom nefhljólið þungt niður og grófst niður í mjúkan jarðveginn. Um 6,6 metrum síðar gaf nefhljólslleggurinn sig og flugvélin stakkt á nefið og endaði feril sinn á hvolfi. Ferill flugvélarinnar á túninu frá fyrstu hjólförum til lokastöðu mældist 38,3 m.

Vængbörð á Tomahawk eru ekki rafdrifin heldur eru þau handvirk og geta hreyfst mjög hratt upp eða niður í beinu hlutfalli við hreyfingu flugmanns á vængbarðaskafti. Það er álit Rannsóknarnefndar flugslysa að meginorsök slyssins megi rekja til viðbragða flugnemans að taka upp vængbörð að fullu mjög hratt áður en fullt afl var gefið og ákveðnum lágmarkshraða náð.

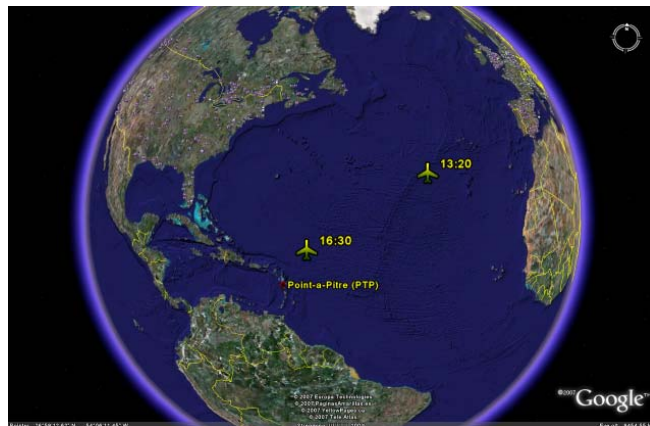
Alvarlegt flugatvik M-06106/AIG-35 TF-LLA Boeing 767 Vestur af Portúgal 17. september 2006

Um 700 sjómílar vestur af Portúgal klukkan 13:20 UTC fann áhöfnin á TF-LLA brunalykt og fengu þeir viðvörðun um bilun í tengdum kerfum fyrir flugmann. Brunalyktin hvarf aftur og komst áhöfnin að því að öryggi fyrir aftan flugmann hafði slegið út. Þar sem öryggi hafði slegið út og brunalyktin var horfin hélt áhöfnin flugi sínu áfram. Um klukkan 16:30 UTC fann áhöfnin brunalykt að nýju sem hvarf aftur. Skömmu síðar varð áhöfnin vör við mikla brunalykt. Áhöfnin greip til súrefnisgríma og farið var í gegnum gátlista fyrir reyk eða rafmagnseld (Boeing 757 QRH SMOKE FUMES or FIRE ELECTRICAL). Leitað var að upptökum lyktarinnar og fannst áhöfninni hún koma frá Main Control Panel (MCP). Flugstjórinn bað um aðstoð flugfreyju til að staðfesta og staðsetja upptök lyktarinnar. Stuttu eftir að flugfreyjan yfirgaf stjórnklefann gaus upp mikil reykjalykt og reykur sást koma undan Main Control Panel. Á sama tíma hætti sjálfstýring (autopilot) og flugbeinir (flight director) að virka ásamt sjálfvirkum aflagjöfum (auto throttles). Flugstjórinn tók við stjórninni, sendi frá sér PAN PAN skeyti og óskaði eftir að fljúga til Point-a-Pitre (PTP) flugvallar. Þessu kalli var svo fylgt eftir með neyðarkalli (MAYDAY) um reyk í stjórnklefa. Upplýsingum um fjölda manns um borð og eldsneyti var komið til Piarco flugstjórnarmiðstöðvarinnar og beðið um veður upplýsingar fyrir PTP. Flugbeinir á leiðsögtækjum flugmanns virkaði og skipti flugstjóri því yfir á

Rannsókn málsins er í höndum BEA í Frakklandi og skipaði RNF fulltrúa við rannsóknina. Main Control Panel var fjarlægður úr flugvélinni og rannsakaður. Við rannsóknina kom meðal annars í ljós að hlutur úr aflagjafa (power supply) Main Control Panel hafði brunnið yfir.

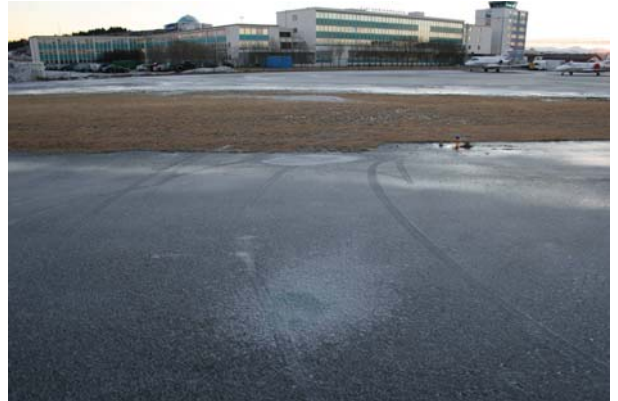
Eftir landingu á flugbraut 01 fékk flugmaður fyrirmæli um að aka akbraut Alfa að stæði Flugþjónustunnar. Fyrir misgáning ók flugmaðurinn eftir flugbraut 06/24. Flugturninn kallaði í flugmannin og benti honum á að snúa við. Þegar flugmaðurinn hugðist snúa flugvélinni við þá varð hann var við mikla hálfu og missti stjórn á vélinni. Flugvélin hafnaði utan brautar og loftskrúfa rakst í brautarljós.

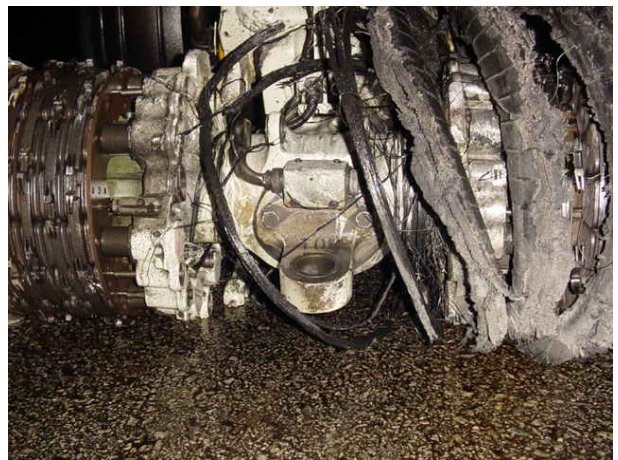
Eftir flugtak frá Pu Dong í Kína fékk áhöfnin skilaboð um að neistar hefðu sést frá landingarbúnaði og leifar af dekkjum hefðu fundist á flugbrautinni. Flugvélinni var snúið til Kuala Lumpur í Malasíu. Í landingu í Kuala Lumpur brotnuðu felgur tveggja hjóla á hægri aðalhjólábúnaði. Brot úr felgunum gerðu göt á hjólahurðir, skrokk, hjólahús og afturbrún flapa. Brotin ullu einnig miklum skemmdum á vökleiðslum vélarinnar.
