ÁRSSKÝRSLA
RANNSÓKNARNEFNDAR
FLUGSLYSA
2007

ÚTGEFANDI: RANNSÓKNARNEFND FLUGSLYSA

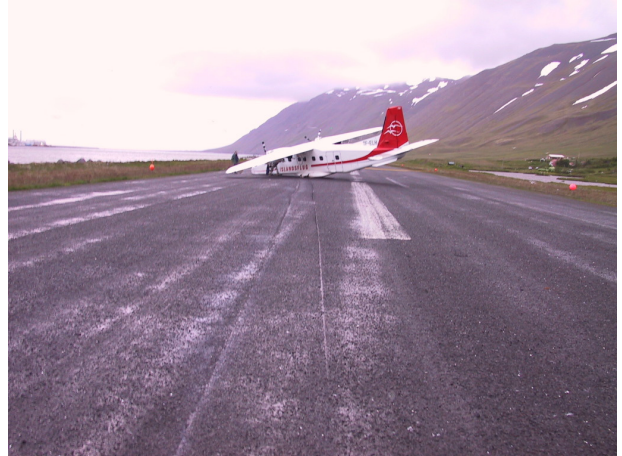
Flugsllys M-03904/AIG-17 TF-ELH Dornier 228 Siglufjarðarflugvöllur 23. júní 2004

Áhöfn flugvélarinnar var í æfingaflugi við flugvöllinn á Siglufirði. Áhöfnin hafði framkvæmt eina snertilendingu á flugbraut 07 og hugðist gera aðra snertilendingu á sömu flugbraut með þeim afleiðingum að flugvélin hafnaði á flugbrautinni með hjólabúnaðinn í uppi. Flugmennina, sem voru einir um borð, sakaði ekki en flugvélin skemmdist töluvert. Við rannsóknina kom það fram að viðvörunarbúnaður sem tengist landslagi (og gefur meðal annars viðvörun um hjól uppi í nálægð við jörð) var aftengdur af áhöfn og gaf því ekki viðvörun um að hjól voru uppi. Ástæðan fyrir því að aftengja viðvörunarbúnaðinn var að áhöfnin taldi að búnaðurinn myndi gefa óþarfa viðvaranir. Við rannsóknina kom í ljós að upplýsingar um Siglufjarðarflugvöll voru í búnaðinum og með rétttri notkun á viðvörunarkerfinu er mögulegt að stilla það þannig að það gefi ekki óþarfa viðvaranir (TERR INIBIT, FLAP O/RIDE, STEEP APPR ENBLD). Það er mat RNF að ef svo hefði verið gert hefði kerfið líklega gefið áhöfninni viðvörun um að hækka flug (hætta

við landingu) þar sem hjól voru uppi. Gátlistar voru ekki notaðir í seinni umferðahring. Það er mat RNF að ef stuðst hefði verið við gátlista og réttu verklagi beitt hefði það líklega komið í veg fyrir slysið.

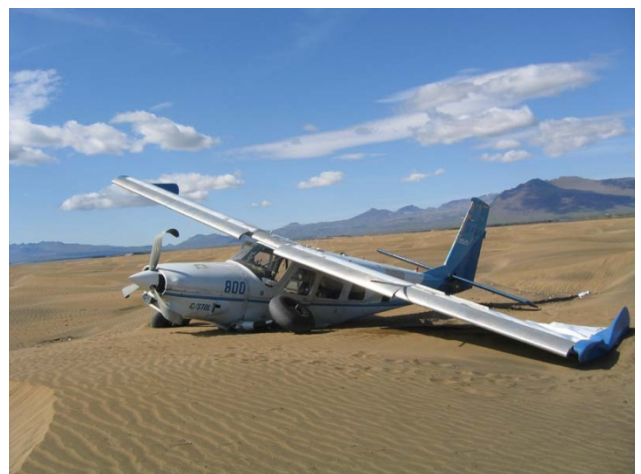
Flugvélin C-FXOH sem er af gerðinni Helio Courier hlekkist á í flugtaki í fjörunni á Gömlueyri við Löngufjörur á sunnanverðu Snæfellsnesi. Flugmaðurinn hafði skoðað landingar- og flugtakssvæði úr lofti og ákvað að lenda á Löngufjörum til norðvesturs eða um það bil 325°. Flugmaðurinn áttaði sig ekki á því að í landingarbruninu hafði flugvélin sveigt af fyrirhugaðri stefnu og var flugtaksstefna í vestur eða um það bil 270°.

Flugtaksstefnan var því í átt að sandhólum ofan við fjöruna en ekki eftir sléttri fjörunni eins og flugmaðurinn taldi. Í flugtakinu rakst flugvélin á sandhól og hætti flugmaðurinn þá við flugtakið með þeim afleiðingum að hjólabúnaður vélarinnar brotnaði.

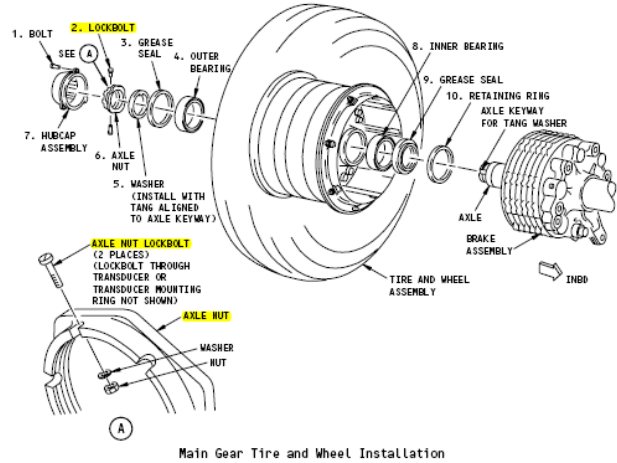
Main Gear Tire and Wheel Installation

Við rannsókn kom í ljós að líklegasta orsök fyrir því að hjólið losnaði af var að læsi-skrúfbolti (Axle nut lockbolt) hafi losnað en skrúfboltinn varnar því að öxulró (Axle nut) losni af. Öxulróin varnar því að hjólið losni af öxlinum.

Í kjölfar atviksins var gerð skoðun á læsi-skrúfboltum á öllum samskonar flugvélum flugrekandans og var að finna nokkur frávik án þess þó að öxulróin hafi losnað. Flugrekstraraðilinn breytti starfsaðferðum með tilliti til þess að koma í veg fyrir að stoppró geti losnað. RNF lokaði málinu með bókun 6. febrúar 2008.

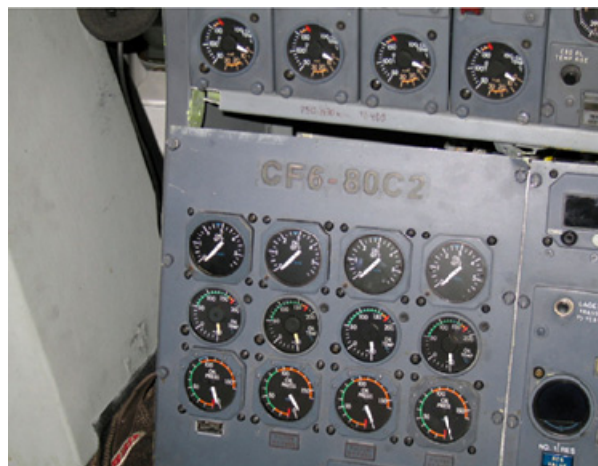
Noises, a smell of rubber and objects being thrown up were noticed along with the shaking. The instrument panels became loose. The strong jolts hampered the operation of the controls, and despite the nose gear steering control impacting the captain's hand, he managed to stop the aircraft within the runway. The vibrations increased during braking and did not cease until the aircraft came to a complete stop.

Shortly after the aircraft came to a definitive stop, the high brake temperature caused a trip of the thermal fuses on the main left wing-mounted and fuselage legs, which deflated.

The aircraft crew decided to abort the takeoff due to strong vibrations which were produced as a result of a self-sustained oscillation in the nose gear steering due to a malfunction in the steering system's regulating valve. After the incident, one of the internal centering springs of said valve was found displaced. It has not been possible to determine whether the vibration resulted from the abnormal position of that spring, or from the regulation and bypass flow conditions within the valve and the level of friction between the piston and its housing.

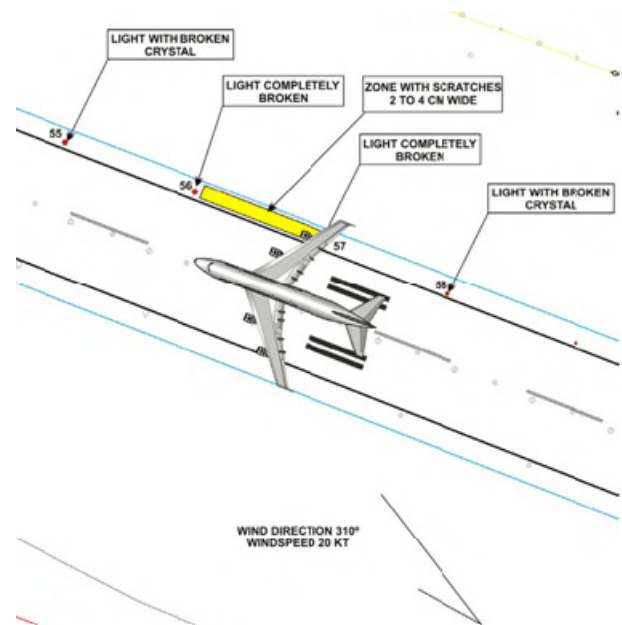
After a while, the ground personnel came on board and advised the crew that damage to the engine 4 cowling had been observed. The damage consisted of a couple of holes at the bottom of the cowling and several other scratch marks. There also were glass slivers stuck around the scratch area.

The flight crew advised the ATC at 10:27 h and a runway inspection was ordered. Two runway edge lights on the right side of the runway were observed to be completely broken. Two other lights showed broken glass. Between the two broken lights, there was an area of deep grooves and scratches some 2 to 4 cm in width (see Figure 2).

The incident probably happened because the turbulent wind conditions at the airport caused the pilot flying to use large control inputs which resulted in the aircraft exceeding its geometrical ground contact envelope. The lack of a CVR recording covering the period of the incident prevented the investigation of callouts and monitoring by the PNF.

CIAIAC in Spain made seven recommendations to Air Atlanta in the final report. The final report can be found at www.rnf.is.

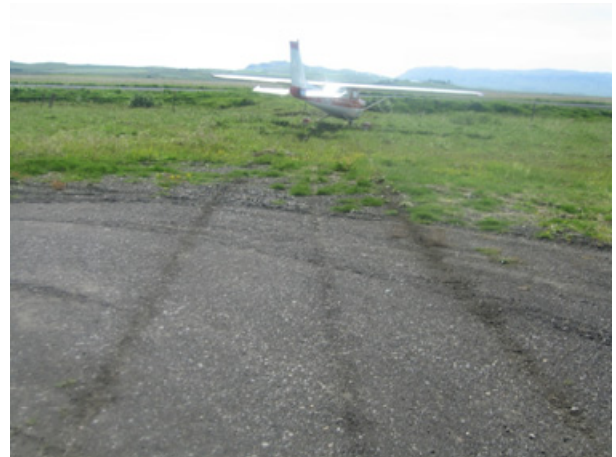
Í seinna aðfluginu var hraðinn einnig of mikill og flugvélin einnig of hátt en flugneminn ákvað engu að síður að lenda flugvélinni þrátt fyrir að hún myndi lenda innarlega. Taldi flugneminn að bremsur myndu hjálpa til við að stöðva flugvélin á flugbrautinni. Að sögn flugnemans skrikaði flugvélin til og gekk verr að bremsa en hann hafði búist við og taldi það vera vegna þess að flugbrautin er malarbraut.

Í landingarbruninu fór flugvélin fram yfir flugbrautarendann og stöðvaðist í grasi handan hans (sjá mynd). Eftir landingu setti flugneminn vængbörð upp og slökkti á aðalrofa (master).

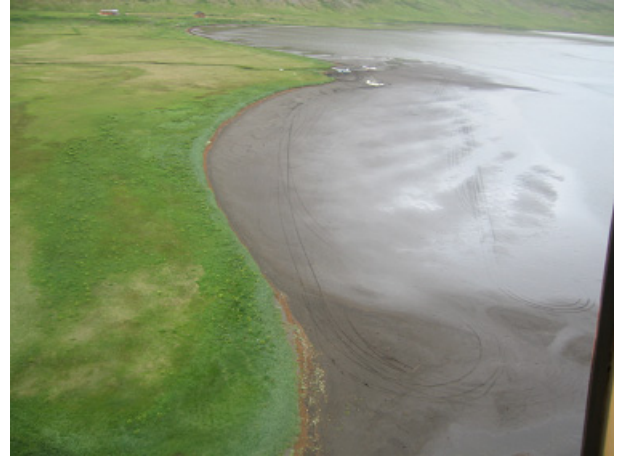
Því næst setti flugmaðurinn vængbörð á stillingu 1 (20°) og gaf hreyflinum fullt afl í tveimur þrepum. Í flugtaksbruninu beitti flugmaðurinn hliðarstýri (rudder) til hægri. Eftir að hafa nýtt um það bil þriðjung af fyrirhuguðu flugtaks svæði fannst flugmanninum flugvélina vera óstöðug sökum aukins hliðarvinds og ákvað hann að hætta við flugtak og dró því allt afl af hreyflinum. Við það missti flugmaðurinn stjórn á flugvélinni þannig að hún snérist til hægri með þeim afleiðingum að vinstri aðal hjólabúnaður gaf sig og flugvélina skall á vinstri væng og loftskrúfan rakst í jörðina.

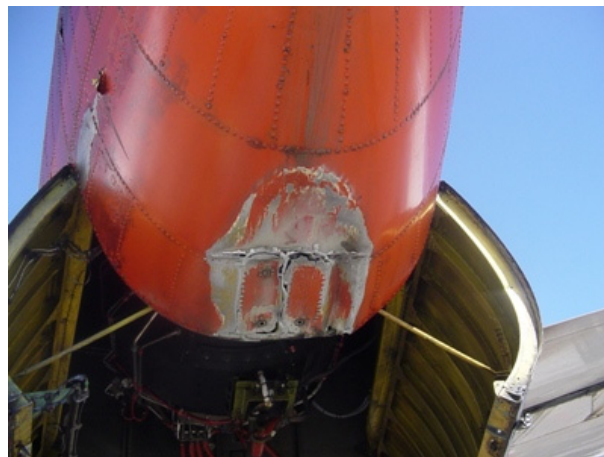
On August 1st, 2005, at 22:30 GMT, TF-ATJ took off from Miami International Airport. The flight was destined for Madrid, Spain. During rotation, following the take-off roll, the tail section of the aircraft contacted the runway. During the rotation the Flight Engineer noticed the Cargo Door Light flickering momentarily but did not mention this to the pilots until established at cruise altitude. After discussing the causes of the light the flight crew dismissed it as being a problem related to pressurization of the fuselage. The flight crew was thus unaware of the tail strike and continued the flight to Madrid. The flight crew that took over the aircraft in Madrid discovered scrape marks on the tails section during the pre-flight inspection and notified the operator and the previous flight crew. The aircraft was grounded and repairs were made by IBERIA maintenance on behalf of Air Atlanta. The operator notified authorities that initiated an investigation. The AAIB in Iceland was nominated as the investigating body in charge of the investigation and the NTSB nominated an accredited representative. The take-off bug card listed the rotation speed as 139 knots. The AFM rotation speed is 165 and the estimated liftoff speed 176 knots. The data shows the aircraft was rotated at a

speed of 147 knots or 18 knots below the AFM rotation speed. It was difficult to ascertain from the data from the FDR where the tail strike might have occurred. The investigation could not reveal how the rotation speed was obtained by the crew for the take-off. It could also not be established whether the bug card was cross-checked as standard operating procedures stipulate.

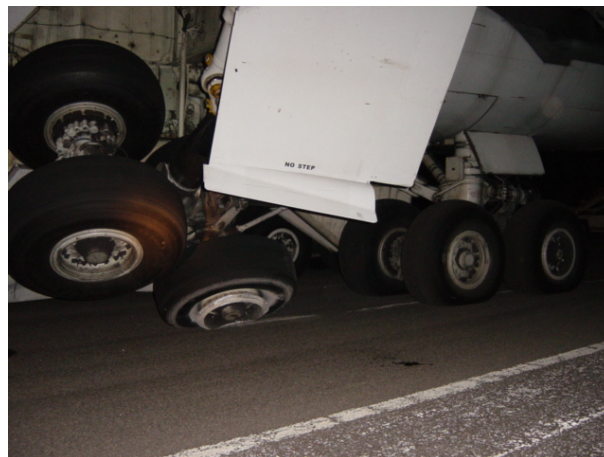
The crew turned the aircraft back to the airport and landed on the same runway as they took-off from. Before landing the left landing gear failed to extend despite repeated efforts by the crew to extend it.

The crew made an emergency landing with the landing gear only partially extended. Just before the aircraft stopped at the end of the runway the gear collapsed. The aircraft was jacked up and the gear extended manually to facilitate towing from the runway. No injuries were to the flight crew (3), relief crew (3), and ground engineer (1) who were on board.

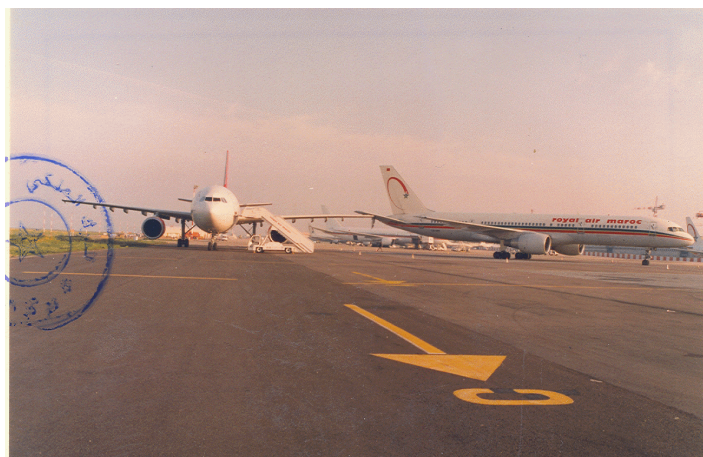
After landing on runway 35 at Casablanca Mohammed V airport in Morocco, while taxiing towards parking site J14, TF-ELW hit another aircraft, a Boeing 757-200, CN-RMT which was parked at parking site J11. The left wing-tip of TF-ELW hit the right elevator of CN-RMT.

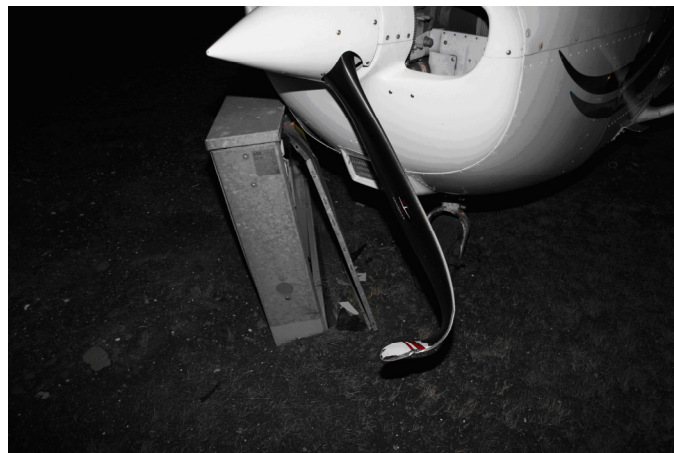
Reykjavíkflugvöllur 2. apríl 2006

Einkaflugmaður TF-FTZ var að við nætursjónflugsæfingar í Suðursvæði þegar ljósin í mælaborðinu slokknðu skyndilega. Ennfremur slokknáði á fjarskipta- og leiðsögubúnaði (NAV/COM). Flugmaður ákvað að snúa flugvélinni inn til Reykjavíkflugvallar og lenda þar. Myrkur var en flugmaðurinn fékk viðeigandi ljósmerki frá turni um að koma til landingar á flugbraut 01 og fylgdi flugmaðurinn þeim fyrirmælum og lenti flugvélinni á flugbraut 01. Eftir landinguna hugðist flugmaðurinn aka flugvélinni að skýli nr. 1 á Reykjavíkflugvelli. Skömmu eftir að flugvélin var komin yfir flugbrautarmót flugbrauta 01/19 og 13/31 gætti flugmaðurinn ekki að því að flugvélin var komin út fyrir flugbraut/akbraut og á graslendi sem er við flugbrautirnar með þeim afleiðingum að flugvélin hafnaði á rafmagnskassa.

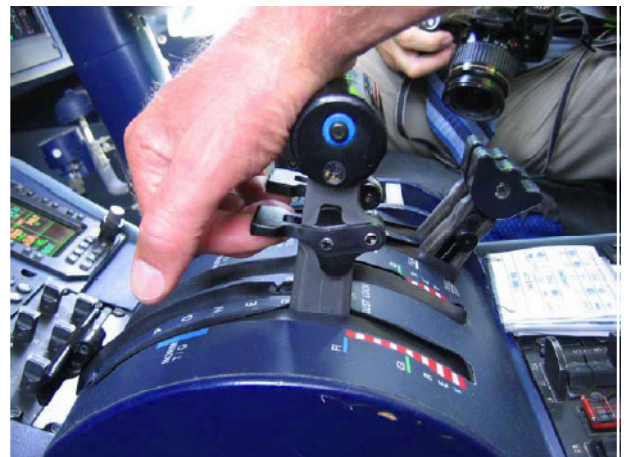
Alvarlegt flugatvik M-04106/AIG-21 TF-CSB Dornier 328 Skotland 22. júní 2006

During the landing roll, the crew could not decelerate the aircraft sufficiently because they were unable, repeatedly, to select the power levers into the beta range. The aircraft overran the runway and the Runway End Safety Area, coming to rest some 350 metres beyond the end of the runway. The case was not concluded in 2007.

1. It is recommended that Avcraft Aerospace GmbH i.l advise all operators of Dornier 328 turboprop aircraft to detail procedures, and provide adequate training, to ensure that their pilots are able to act appropriately if the beta control range on the power levers cannot be selected after landing.
2. The Luftfahrt-Bundesamt should ensure that a training programme, fully alerting Dornier 328 crews to the potential for restricted movement and the optimum operation of the lever/latch combination, and detailing appropriate operational procedures, be developed and mandated for all operators in Europe, and through liaison with all relevant National Aviation Authorities, make this information available to all operators of the Dornier 328 worldwide.

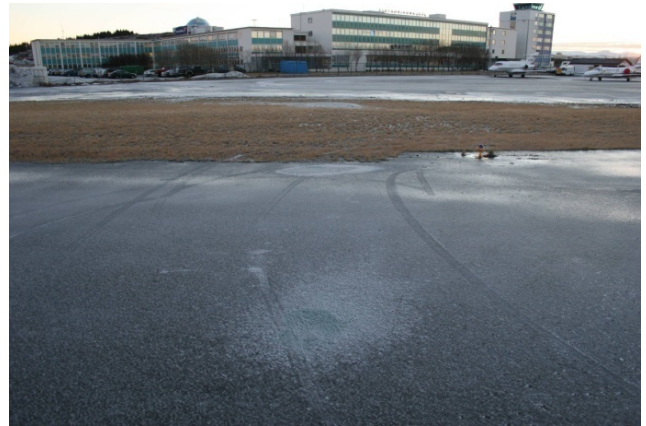
Alvarlegt flugatvik M-06906/AIG-39 N9265Q Piper PA-34 Reykjavíkflugvöllur 11. desember 2006

Eftir landingu á flugbraut 01 fékk flugmaður fyrirmæli um að aka akbraut Alfa að stæði Flugþjónustunnar. Fyrir misgáning ók flugmaðurinn eftir flugbraut 06/24. Flugturninn kallaði í flugmanninn og benti honum á að snúa við. Þegar flugmaðurinn hugðist snúa flugvélinni við þá varð hann var við mikla hálfu og missti stjórn á vélinni. Flugvélin hafnaði utan brautar og loftskrúfa rakst í brautarljós. Nefndin lokaði málinu með bókun þann 19. Desember 2007.

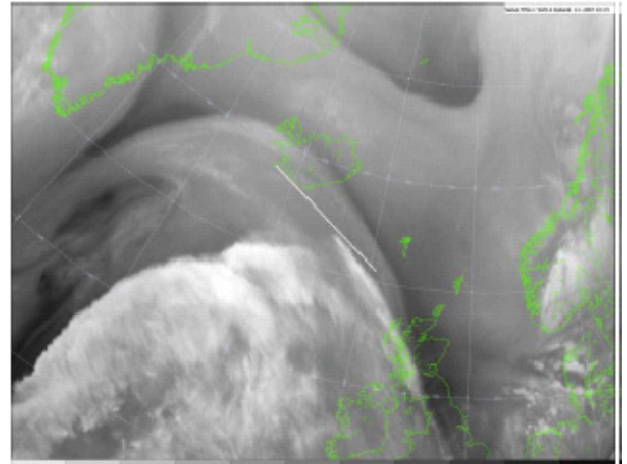
Skömmu eftir samtalið við yfirflugfreyjuna kom högg á flugvélinu og hún féll um 300 til 400 fet. Flughæðin var hækkuð á ný og flugumferðarstjórn í Skotlandi látin vita af ókyrrðinni. Flugstjórinn mat ástand í farþegaklefa með því að tala við allar flugfreyjur sem voru við vinnu í farþegarými. Engin meiðsl voru tilkynnt á farþegum og voru allir farþegar spenntir í belti fyrir utan einn sem var að koma af salerni. Þrjár flugfreyjur hlutu minniháttar áverka í ókyrrðinni og farþegarýmið varð fyrir

skemmdum. Flugstjórinn tók ákvörðun um að halda flugi áfram til Parísar.

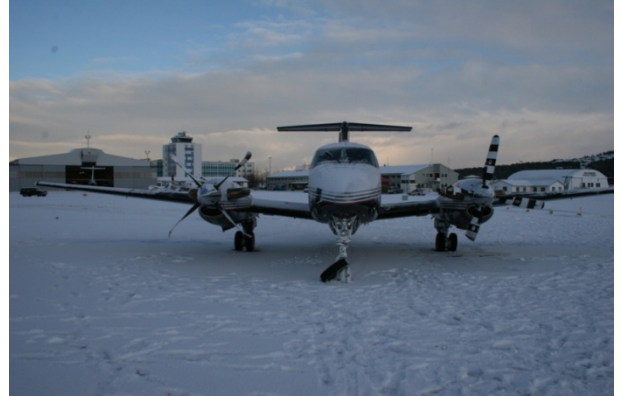
Þegar flugvélin náði 100 hnúta hraða togaði flugstjórinn í hæðarstýrið til þess að lyfta flugvélinni af flugbrautinni. Í flugtakinu hristist flugvélin talsvert og hallaði til vinstri. Flugstjórinn beitti þá hallastýrunum til þess að reyna að leiðrétta það en það dugði ekki til og varð hann þá var við að flugvélin var komin út fyrir flugbrautina vinstra megin. Þar sem flugvélin lét ekki að stjórn ákvað flugstjórinn að draga afl af hreyflunum og hætta við flugtakið.

Flugvélin fór þá eftir jörðinni utan flugbrautarinnar og veitti flugstjórinn því athygli þegar flugvélin fór yfir flugbraut 06/24 að hún stefndi á stæði sunnan við flugskýli nr. 1. Hann reyndi því að beina flugvélinni til hægri og aftur inn

á flugbraut 13. Um það leyti stöðvaði flugstjórinn hreyflana. Flugvélin fór yfir flugbraut 01/19 og byrjaði að sveigja til hægri í átt að flugbraut 13. Í sveigjunni fór vinstri loftskrúfa og skrokkur á rafmagnskassa. Flugvélin fór eftir það á ljósaskilti og stöðvaðist þvert á flugbraut 13, rétt austan við akbraut ALPHA. Talsverðar skemmdir voru að finna á flugvélinni en áhöfn og farþegar meiddust ekki. RNF hafði ekki lokað málinu þegar ársskýrslan fór í vinnslu og verður niðurstaða því að bíða næstu ársskýrslu.

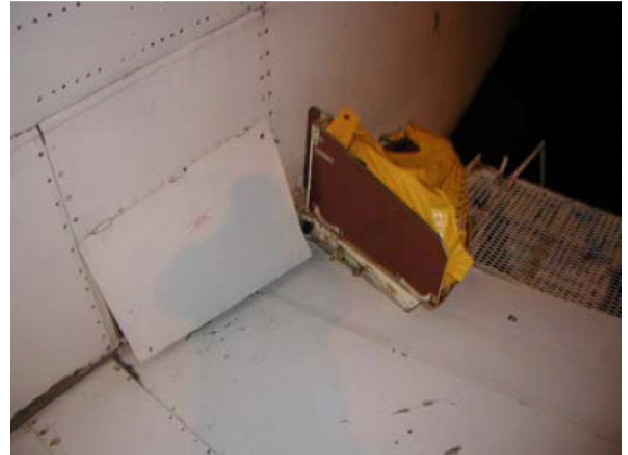
A few minutes after the descent was initiated from FL 370 the left hand off-wing escape slide separated from the aircraft. The aircraft landed in EKCH and it was confirmed that the left off-wing escape slide was missing. The left stabilizer was damaged by the slide when it separated from the aircraft.

The off-wing escape slide compartment doors were closed by an unidentified person when the aircraft was in for modification work and C-check inspection. The aircraft left Iceland with the left hand side slide compartment door not properly locked. 16 minutes into the flight the door opened and the advisory light illuminated. The crew observed neither visual nor aural abnormalities, and the PIC decided to continue the flight. 2:06 hrs after the advisory light came on the slide carrier was unlocked and deployed. The slide separated from the aircraft and damaged the left stabilizer.

- a) Ensure that the aircraft manufacturer modify the cockpit crew checklist procedure (the Boeing 757 Operations Manual/Quick Reference Handbook) concerning the off-wing escape slide compartment door advisory light to include and ensure an immediate flight crew action on the

advisory light alone (in case of a visual or aural observation does not confirm the over-wing ramp slide deployed).

- b) Ensure that the aircraft manufacturer evaluates the possibility of a physical or visual verification of the locking of the off-wing escape slide carrier and door lock system.
- c) Ensure that the aircraft manufacturer revises the work task card to ensure proper locking of the off-wing escape slide system.

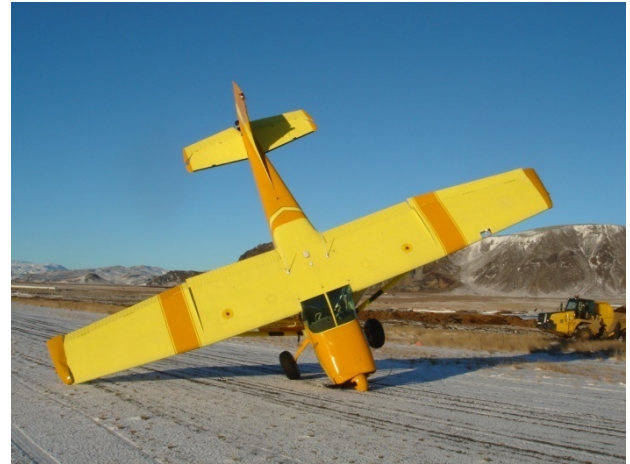
Flugmaðurinn dró afl af hreyfli og endaði flugvélin eins og myndin til hliðar sýnir. Flugvélin skemmdist á loftskrúfu, snarkollu (spinner), vélarhlíf og hægri vængenda.

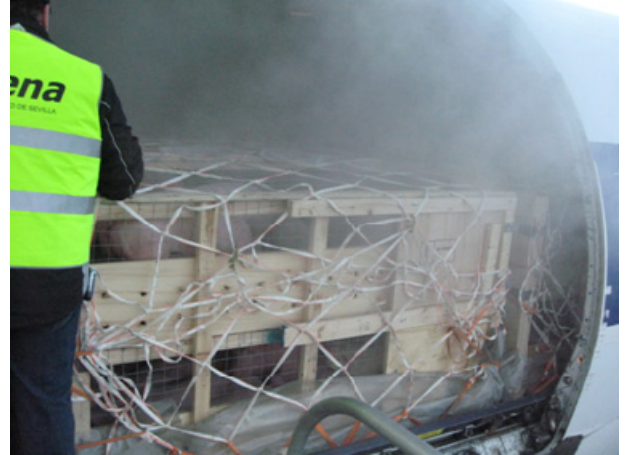
Alvarlegt flugatvik M-01507/AIG-05 TF-FIG Boeing 757 Vestur af Grænlandi 11. mars 2007

TF-FIG var í vöruflutningaflugi með yfir 700 grísi á leið frá Kanada til Rússlands með viðkomu á Íslandi. Þegar flugvélin var um það bil 100 sjómíllur vestur af Narsarsuaq varð áhöfnin vör við að jafnþrýstingur var óstöðugur og óskaði því eftir lækun úr FL 350 í FL 280. Ekki reyndist unnt að verða við þeirri heimild. Um það bil 30 mínútum síðar féll jafnþrýstingur snögglega ásamt því að viðvörunarhljóð (Master warning sound) heyrðist í flugstjórnarklefanum. Áhöfnin lýsti því yfir neyðarástandi, breytti stefnu um 30° til hægri og lækkaði flugið í FL 175. Eftir lækun varð jafnþrýstingur stöðugur (6000'). Áhöfnin hélt þannig áfram til Keflavíkurflugvallar og lenti þar. Eftir landingu var ekki unnt að ræsa aukastöð (APU) en eftir að slökkt hafði verið á hreyflum var vörurýmið opnað til þess að loftræsta og veita dýrunum ferskt loft. Málinu var

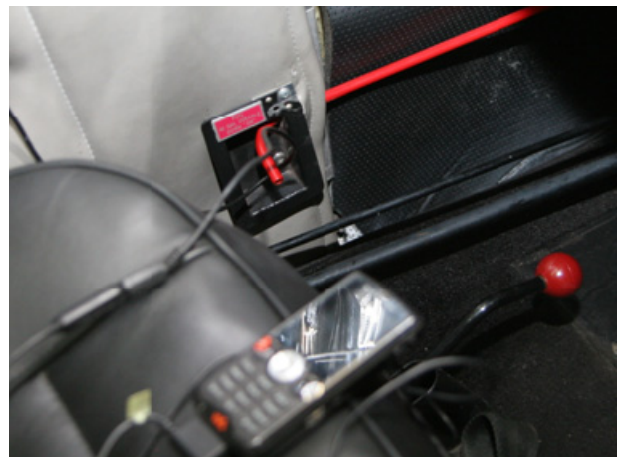
Einkaflugmaður var í lágflugi yfir flugvellið á Melgerðismelum í Eyjafirði þegar hreyfill flugvélarinnar missti skyndilega afl. Flugmaðurinn beindi flugvélinni því að vegi sem framundan var (Eyjafjarðabraut) og lenti flugvélinni þar. Eftir landinguna tók flugmaðurinn eftir því að skrúfað var fyrir eldsneytiskranann að hluta og taldi hann sig hafa í ógáti skrúfað fyrir hann með því að krækja snúru tengda við símann sinn í kranann.

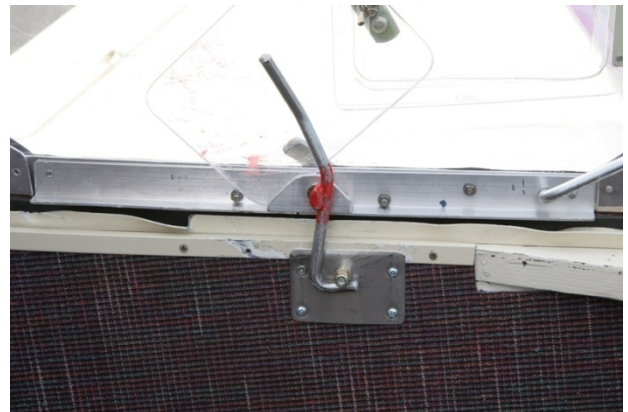
Alvarlegt flugatvik **M-01807/AIG-08** TF-FAL Falconair Tungubakkar 5. apríl 2007
F-11

TF-FAL sem er skráð heimasíði var í flugtaki frá Tungubakkaflugvelli er hurðirnar opnuðust á flugi. Hurðirnar börðust til og frá í vindinum. Flugmanninum tókst að krækja í hurðirnar og skorðar þær af. Flugmaðurinn lenti flugvélinni skömmu síðar á Tungubakkaflugvelli. Flugmaðurinn skarst lítillega á hægri hendi. Nýverið hafði verið skipt um gler og hurðir og var þetta fyrsta flug eftir það. Málinu var ekki lokið þegar ársskýrslan fór í vinnslu og verður niðurstaða því að bíða næstu ársskýrslu.

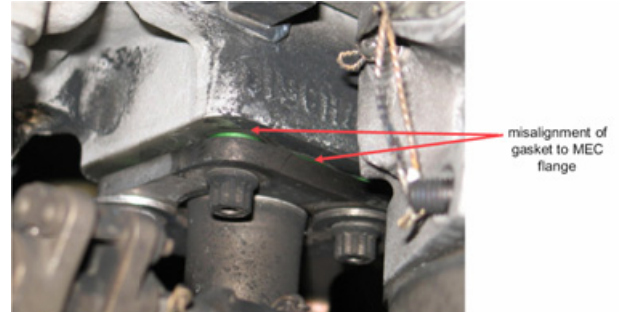
Alvarlegt flugatvik M-01907/AIG-09 TF-ATJ Boeing 747 Saudi Arabia 19. apríl 2007

TF-ATJ var í flugtaki á King Fahd flugvelli í Dammam í Saudi Arabíu þegar áhöfnin fékk viðvörðun um eld í hreyfli númer tvö. Áhöfnin virkjaði eina slökkviflösku fyrir hreyfilinn og slokknaði þá á viðvörðuninni. Áhöfnin snéri við og lenti flugvélinni aftur á flugvöllinum. Við rannsókn mátti sjá að eldur hafði kviknað utan hreyfislins og hreyfilhlífanna (Cowlings). Eldurinn var líklega vegna eldsneytisleka en rannsóknin beindist að boltum sem festa eldsneytisleiðslu við eldsneytisdælu. Málinu var ekki lokið þegar ársskýrslan fór í vinnslu og verður niðurstaðan því að biða næstu ársskýrslu.

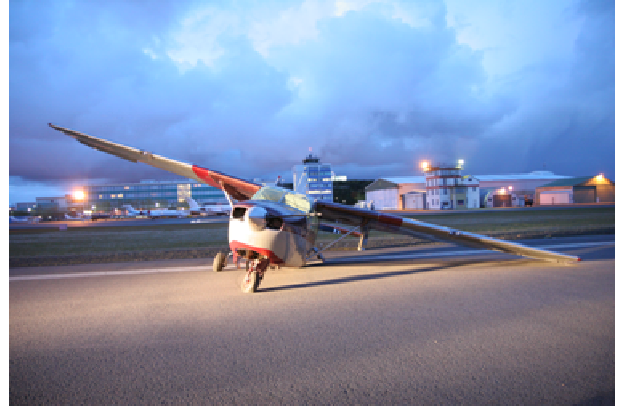
Flugsllys M-02307/AIG-11 N442MT Cessna 336 Reykjavíkflugvöllur 23. maí 2007

Einkaflugmaður var í ferjuflugi með flugvélina N442MT frá Kanada til Spánar með viðkomu á Grænlandi og á Íslandi. Flugmaðurinn áætlaði að kom inn til landingar á flugbraut 01 en á lokastefnu taldi hann flugvélina vera of hátt og ákvað hann að gera fráhrarfsflug og koma aftur inn til landingar á sömu flugbraut. Á lokastefnu fékk flugmaðurinn þær upplýsingar frá flugturni að hjólin væru ekki niðri og gerði hann því annað fráhrarfsflug. Þegar flugvélin var í um það bil 100 til 200 feta hæð missti annar hreyfillinn afl en þessi flugvél er tveggja hreyfla þar sem önnur loftskrúfan er að framan og hin að aftan. Flugmaðurinn ákvað nú að koma inn til landingar á flugbraut 13. Fyrir landingu fóru hjólin ekki niður með eðlilegum hætti og setti hann því hjólin niður handvirkt. Í landingunni gaf annað aðalhjólanna sig. Málinu var ekki

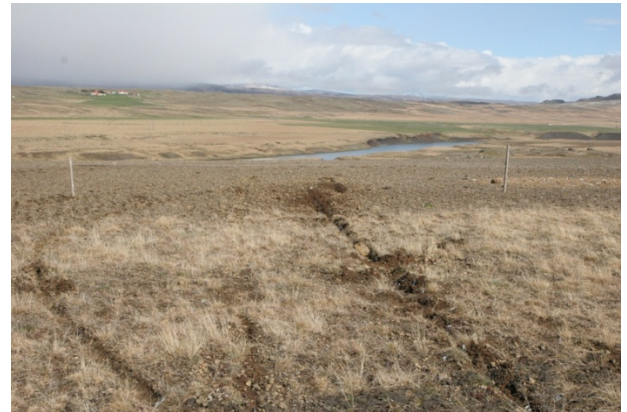
Flugvélin endaði lendingarbrunið á því að fara um 55 metra fram yfir norðurenda flugbrautarinnar. Í lokin rakst flugvélin á rafmagnsgirðingu og reif hana upp með staurum. Rafmagnsgirðingin olli skemmdum á loftskrufu

flugvélarinnar. Þegar flugmaðurinn fór út úr flugvélinni tók hann eftir því að það var dökk á flugbrautinni.

Norður-suður flugbrautin er þjappaður melur með þunnu lagi af gróðri á yfirborðinu. Klukkan 22:00 mældist vindur á sjálfvirkri veðurathugunarstöð á Hvanneyri 264°/8 hnútar. Rannsóknarnefnd flugslysa telur að líklegasta orsök atviksins sé lítil hæging í lendingarbruninu vegna daggar á flugbrautinni.

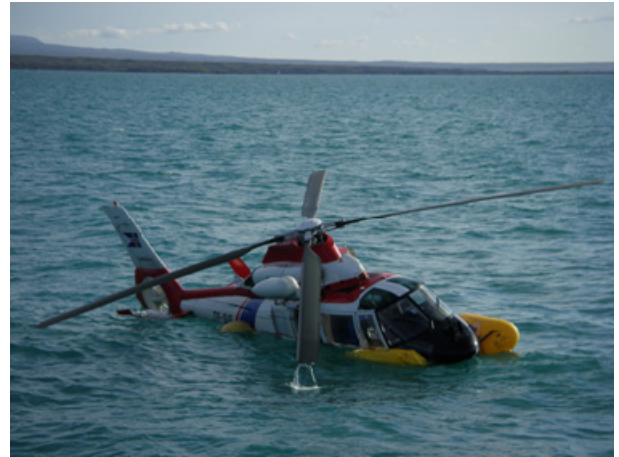
Áhöfnin á TF-SIF var við björgunaræfingu yfir sjó við Straumsvík. Sem hluti af æfingunni var sigmaður að sækja fólk úr Björgunarbátnum Einari Sigurjónssyni. Þegar þyrlan var í um það bil 40 feta hæð yfir björgunarbátnum og björgunarmaður hafði sigið niður í bátinn varð áhöfnin vör við aflmissi hreyfils/hreyfla, snúningur aðalþyrils féll og viðvörunarhljóð heyrðist í flugstjórnarklefanum. Áhöfnin undirbjó þá nauðlendingu á sjó meðal annars með því að virkja flot þyrlunnar og beina henni frá björgunarbátnum. Eftir landingu á sjónum gekk áhöfnin frá þyrlunni og yfirgaf hana með aðstoð áhafnar björgunarbátsins. Skömmu síðar hvolfdi þyrlunni í sjóinn. Rannsókn á málinu var ekki lokið þegar ársskýrslan fór í vinnslu og verður niðurstaðan því að bíða næstu ársskýrslu.

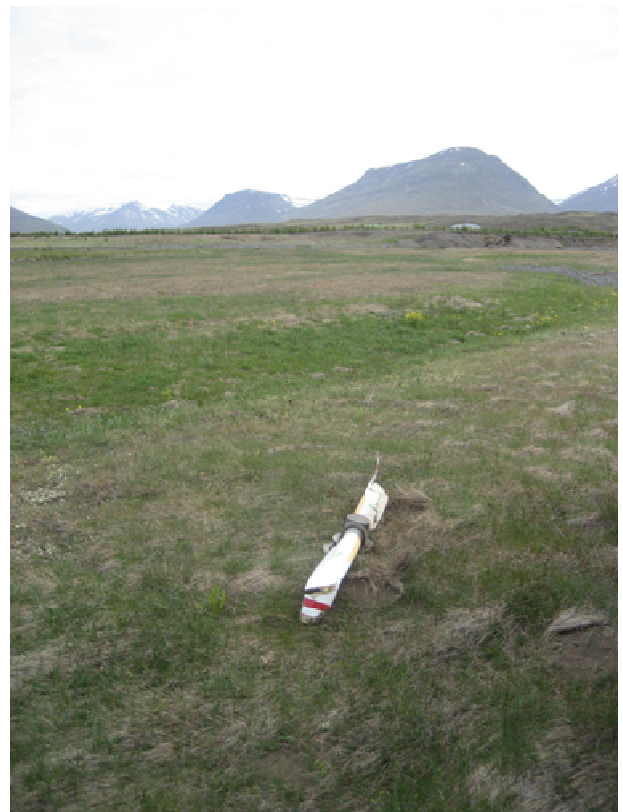
Einkaflugmaður ásamt farþega voru í flugtaki á sviffflugvél frá flugvellinum á Melgerðismelum í Eyjafirði. Sviffflugvélin er útbúin hjálparhreyfli sem meðal annars er ætlaður til flugtaks. Skömmu eftir flugtak losnaði loftskrúfan af hreyflinum, þeyttist frá flugvélinni og hafnaði á jörðu skammt frá þeim stað sem hún losnaði. Sviffflugvélin var þá í um það bil 200 feta hæð yfir jörðu og beindi flugmaðurinn flugvélinni inn til landingar sem tókst vel. Málinu var ekki lokið þegar ársskýrslan fór í vinnslu og verður niðurstaðan því að bíða næstu ársskýrslu.

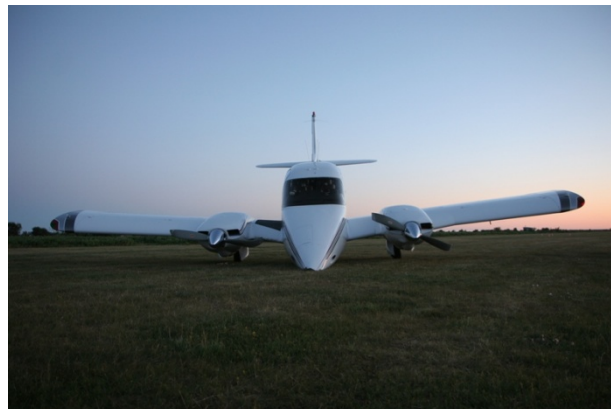
Flugmaður var í einkaflugi með tvo farþega og áætlaði að fljúga nokkra umferðarhringi og gera snertilendingar á flugvöllinum við Múlakot. Í annarri snertilendingunni tók flugmaðurinn í handfang til þess að taka upp hjólin í stað þess að taka í handfang fyrir stillingu vængbarða. Í flugvélinni er skynjari sem kemur í veg fyrir að hjól fari upp þegar flugvélin er á jörðinni en þar sem yfirborð flugvallarins var ekki slétt og nefhjól flugvélarinnar mun líklega hafa lyfst að litlu leyti frá jörðu í lendingabruninu hefur skynjari í nefhjólsbúnaðinum líklega skynjað að flugvélin hafi verið komin á loft og hóf því að lyfta nefhjólinu. Flugmaðurinn áttaði sig strax á þessu og setti handfangið strax niður aftur. Það dugði ekki og hafnaði flugvélin á flugbrautinni með nef flugvélarinnar og báðar

loftskrúfurnar við jörð. RNF lokaði málinu með bókun 9. maí 2008.

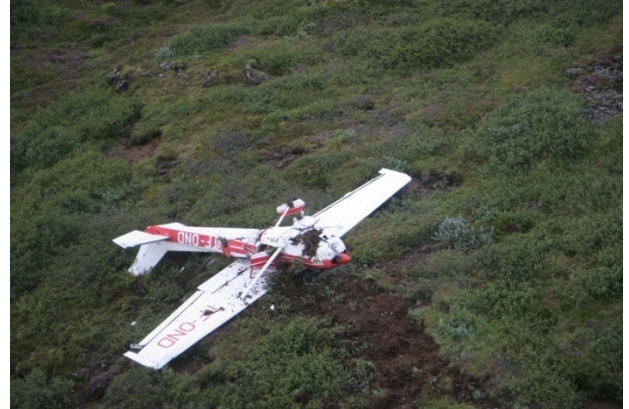
Í æfingunni seig flugvélin niður á við vegna ónógs afls, fór inn í byrjunarstig spuna (e. spin entry) og snérist um hálfhring í átt til jarðar. Flugkennarinn tók strax við stjórninni, dróg afl af hreyflinum og beitti hliðarstýrum til þess að stöðva snúning flugvélarinnar. Flugvélin rakst harkalega niður á vinstri væng, nef og aðalhjól í mosa- og kjarrigrónu hrauninu. Miklar skemmdir urðu á öllu burðarvirki flugvélarinnar þannig að flugvélin var dæmd ónýt. Flugkennarinn og flugneminn komust sjálfir út úr flakinu og reyndust þeir ómeiddir.

Samkvæmt upplýsingum frá Veðurstofu Íslands voru skilyrði fin fyrir myndun fjallabylgna af Lönguhlíð (fjallgarður á Reykjanesi). Stöðugur loftmassi og vindur áveðurs um 25-30 hnútar. Fjallabylgjur voru sjáanlegar yfir landinu á gervitunglamynd frá þessum degi.

Við slík skilyrði geta einnig myndast sterkir "hléstrengir" (e. downslope windstorm) og ekki er ólíklegt að slíkir strengir myndu ná 40-50 hnúta styrk, ef lítið er á vindaumhverfið. Slíka strengi er þá að finna tiltölulega nálægt yfirborði og geta þeir haft í för með sér sterk vindhvörf (e. windshear) á jaðarsvæðum strengsins.

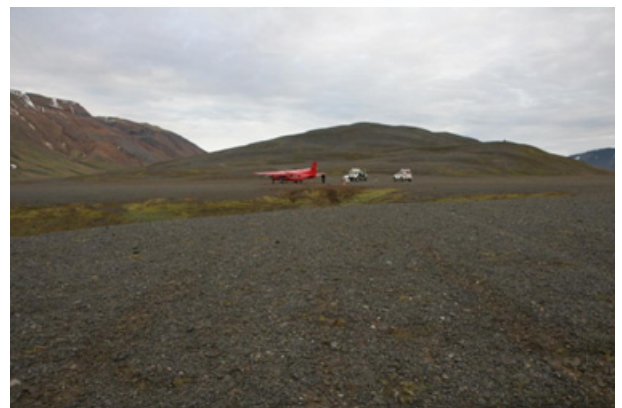
Flugslys M-03307/AIG-17 N208B Cessna 208 Nýidalur 5. ágúst 2007

Flugmaður ásamt þremur farþegum var í einkaflugi um landið og hafði lent á flugbraut í Nýjadal. Eftir landingu ók flugmaðurinn flugvélinni utan flugbrautarinnar og eftir vegslóða í átt að skála sem staðsettur er skammt frá flugbrautinni. Eftir stutta heimsókn í skálanum hugðist flugmaðurinn, ásamt farþegunum, taka á loft frá þeim stað sem flugvélin stóð en áttaði sig ekki á því að jörðin var ekki slétt framundan. Flugvélin hafnaði því á barði með þeim afleiðingum að hjólabúnaður skemmdist og loftskrúfan fór í jörðina og skemmdist. Málinu var ekki lokið þegar ársskýrslan fór í vinnslu og verður niðurstaðan því að bíða næstu ársskýrslu.

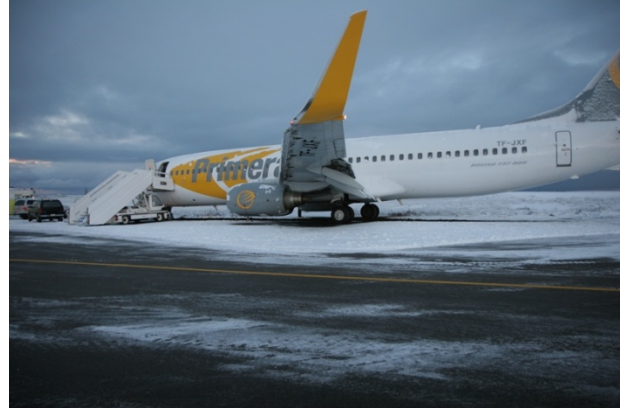
The flight crew made an unscheduled fuel stop in Edinburgh before continuing on the last leg to Keflavik. An approach was setup for runway 02 at Keflavik International Airport. The aircraft contacted the runway and then bounced up into the air again before full runway contact was made with the main landing gear tires followed by the nose landing gear tire. The aircraft was not decelerated enough when nearing the runway end so the pilot flying attempted to turn the aircraft onto taxiway November at the end of the runway.

The aircraft skidded off the taxiway and came to rest parallel to the taxiway with the nose landing gear and the right main landing gear off the paved surface.

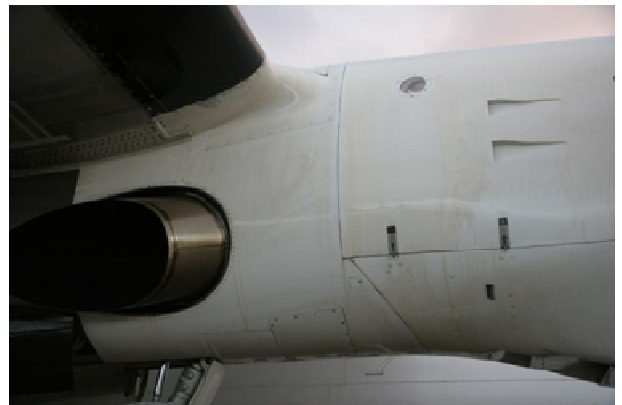
Alvarlegt flugatvik M-04207/AIG-22 TF-JMS Fokker F50 Norðan Vatnajökuls 6. nóvember 2007

TF-JMS var í FL 160 á leið frá Egilsstöðum til Reykjavíkur þegar áhöfnin fékk skilaboð um að olíuþrýstingur væri að falla á hægri hreyfli. Áhöfnin fylgdi eftir gátlista og drap á hreyflinum. Áhöfnin ákvað síðan að snúa aftur til Egilsstaða og varð þá vör við að jafnþrýstingur féll snögglega ásamt því að bilun hefði orðið í afþrýstingarbúnaði fyrir vinstri hreyfil. Áhöfnin fylgdi þá eftir neyðarviðbrögðum og ákvað að lenda á Egilsstöðum. Ummerki sýndu olíuleka í hægri hreyfli og beinist rannsóknin að gúmmíhring í nauðbeitardælu (feathering pump). Málinu var ekki lokið þegar ársskýrslan fór í vinnslu og verður niðurstaðan því að bíða næstu ársskýrslu.

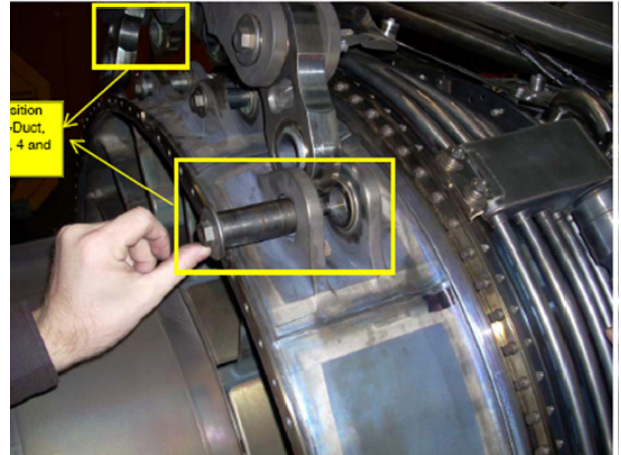
Alvarlegt flugatvik M-04407/AIG-23 TF-JXE Boeing 737 Austurríki 7. nóvember 2007

TF-JXE var í viðhaldi á viðhaldsstöð í Austurríki þegar flugvirkjar þar komust að því að festingar fyrir hreyfil voru ekki eins og búast mætti við. Tveir boltar sem festa áttu hreyfilinn voru ekki í sætum sínum og hreyfillinn því laus að hluta. Við nánari athugun fundust boltarnir þar sem þeir lágu í hreyfilhlíf hreyfilsins. RNF hafði ekki lokað málinu þegar ársskýrslan fór í vinnslu og verður niðurstaðan því að biða næstu ársskýrslu.

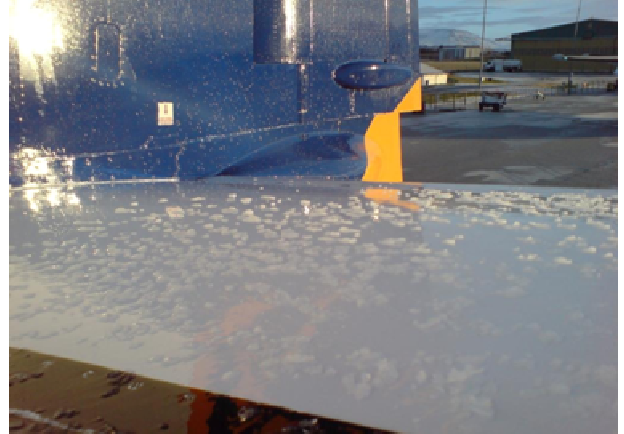
Alvarlegt flugatvik M-04707/AIG-25 TF-JMO Fokker F50 Reykjavíkflugvöllur 29. október 2007

Um kl. 09:45, þann 29. október 2007 var TF-JMO í brautarstöðu og tilbúin til flugtaks á flugbraut 13. Áhöfnin varð þá vör við að hliðarstýrið var fast og hætti því við flugtak og ók aftur inn á stæði. Við skoðun kom í ljós að hliðarstýrið var frosið fast og ís var að finna á loftskrúfum, skrokk og stýriskamb (Stabilizer) flugvélarinnar. Við skoðun reyndist ísinn frosin fastur við yfirborðið. Rannsókn á málinu var ekki lokið þegar ársskýrslan fór í vinnslu og verður niðurstaðan því að bíða næstu ársskýrslu.

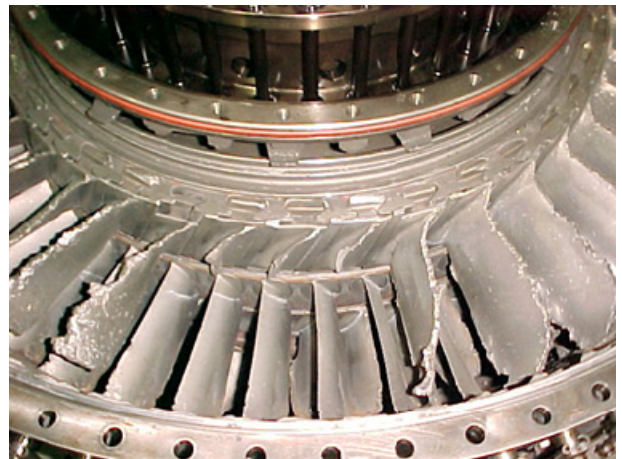
Alvarlegt flugatvik M-05007/AIG-26 TF-ELK Airbus A300 Indland 2. desember 2007

TF-ELK var í flugtaki á Bangalore í Indlandi þegar áhöfnin varð vör við háan hvell, ljósbjarma og viðvörun um eld í hreyfli númer 2. Áhöfnin hætti við flugtak á um það bil 120-130 hnúta hraða og virkjaði báðar slökvíflöskurnar fyrir hreyfilinn. Það dugði ekki til en með aðstoð flugvallarslökkviliðs reyndist unnt að slökkva eldinn. Rannsóknaraðilar í Indlandi tóku málið til frumrannsóknar. Rannsóknin beinist að málmþreytu í blásarablöðum hreyfilsins (fan blades). Málinu var ekki lokið þegar ársskýrslan fór í vinnslu og verður niðurstaðan því að bíða næstu ársskýrslu.

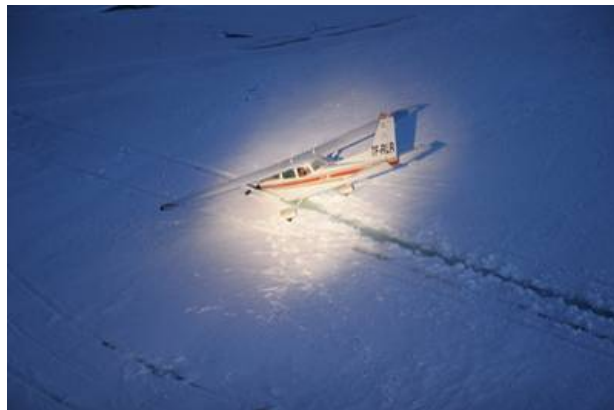
Féll niður um vök

Alvarlegt flugatvik M-05207/AIG-27 TF-RLR Cessna 172 Arnarvatnsheiði 28. desember 2007

Flugmaðurinn á TF-RLR hugðist fara í könnunarflug upp að Úlfsvatni til að athuga hvort að hægt væri að lenda þar á ís á vatninu. Hugðist hann koma þar daginn eftir með fleiri flugmönnum og æfa landingar á ís á vatninu. Er á Úlfsvatn var komið hugðist flugmaðurinn rétt snerta yfirborð vatnsins til að sjá hversu mikil snjóþekjan væri á vatninu. Snjóþekjan á ísnum var mjög ójöfn og í sköflum. Flugmaðurinn fór aðeins of neðarlega og snertu aðalhljól flugvélarinnar snjóinn ofan á ísnum. Við það missti flugvélin flughraða og lenti flugmaðurinn því á vatninu. Reyndi hann í þrígang að aka á afli eftir vatninu í þeirri von um að ná flugtakshraða. Í þriðja og síðasta akstrinum féll nefhjól flugvélarinnar niður um vök í vatninu eins og sjá má á myndinni. Málinu var ekki lokið þegar ársskýrslan fór í vinnslu og verður niðurstaða því að bíða næstu ársskýrslu.
